# Asbestinventarisatattest

Asdonckstraat 32, 3971 Leopoldsburg

Attestnummer : 20250924-000446.000

Uitgegeven op : 24.09.2025

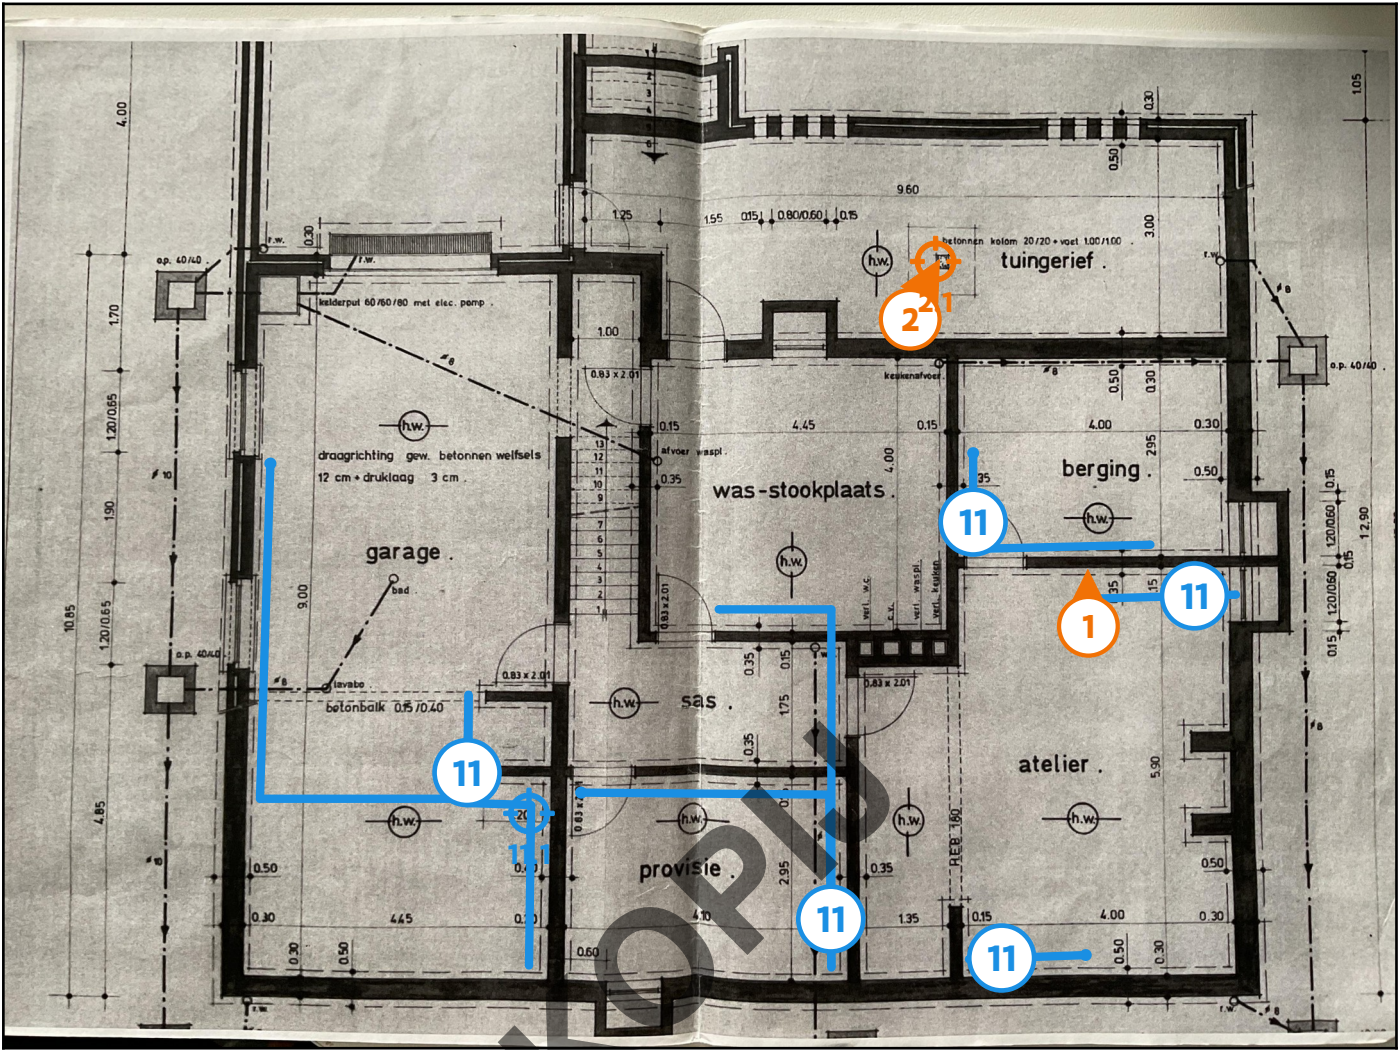
# Plan 1.4: Plan van de kelder

| Beschrijving | Type | Actie |
|---|---|---|
| 1. Bakeliete draaiknop radiator | Asbestmateriaal | Verwijderen |
| 2. Steunpaal | Asbestmateriaal | Maatregelen nemen |

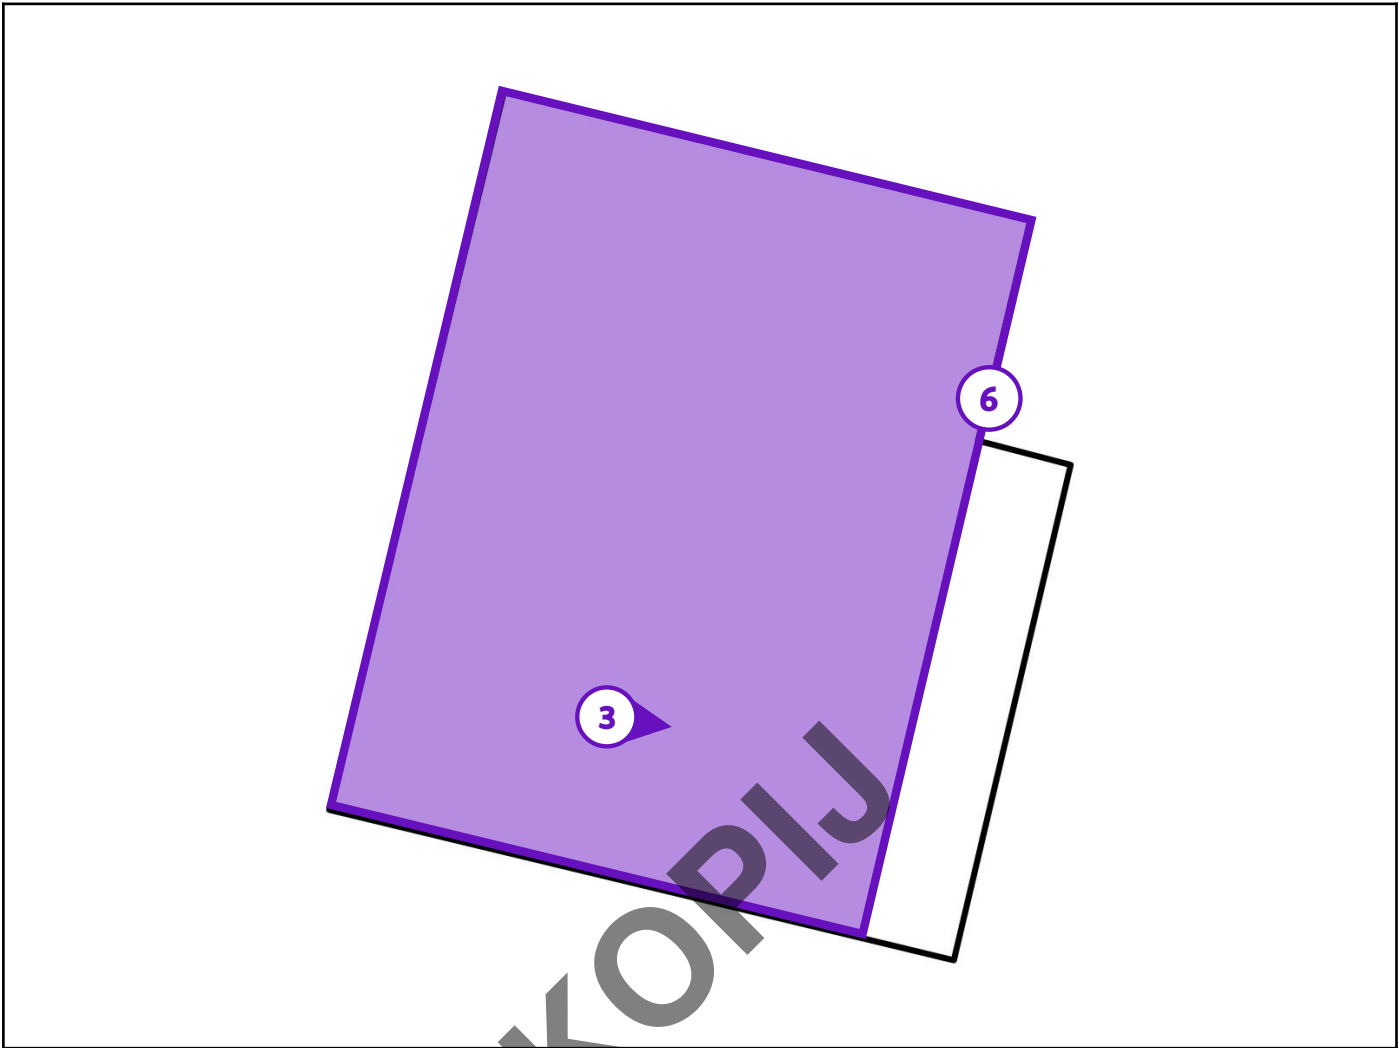
# Plan 1.6: Plan van het dak

| Beschrijving | Type | Actie |
|---|---|---|
| 3. Binnenzijde schouw | Beperking | - |

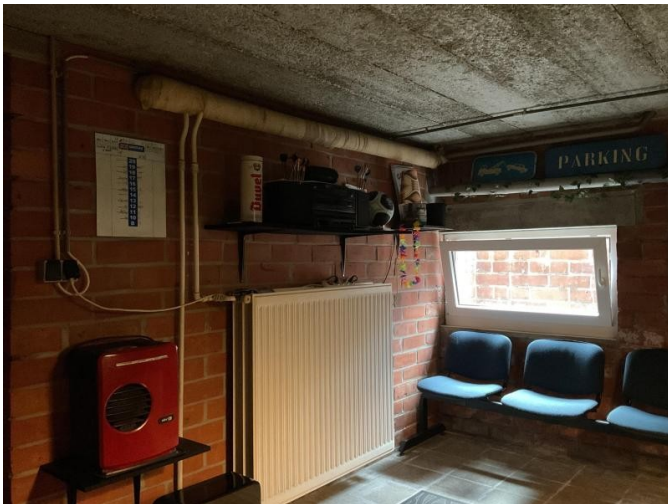
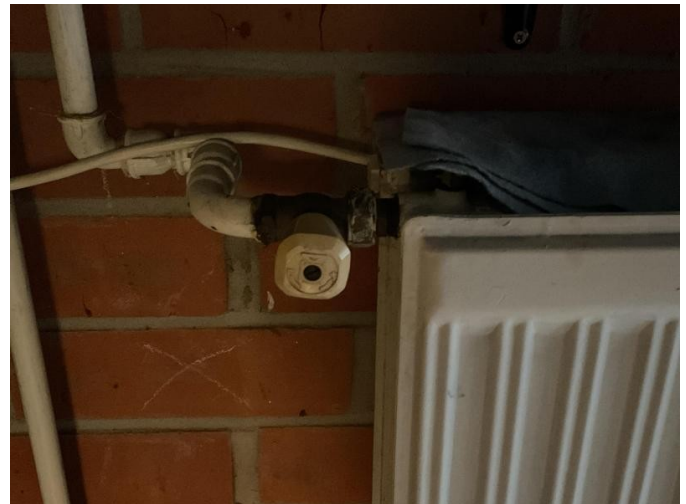
| Eindbeoordeling materiaalrisico | Verhoogd materiaalrisico en/of verhoogde kans op vezelvrijgave |

| Asbestsoort (vezeltype) | Crocidoliet aanwezig |
| Toestand van het materiaal | Licht beschadigd, licht verweerd. Intact calciumsilicaatmateriaal of categorie III 'gebondenheid' |

| Beschrijving | Bakeliete draaiknop radiator |
| Asbestmateriaal | Plaat, paneel, tablet - Type Bakeliet |

Verwijderen

- Zorg voor een veilig beheer. Vermijd het beschadigen van het asbestmateriaal. Controleer de toestand jaarlijks op wijzigingen.
- Voer bijkomende staalname(s) uit.

- Eenvoudige handelingen: mag via doe-het-zelf of door werknemer(s) met opleidingsattest eenvoudige handelingen  
Men mag deze hechtgebonden toepassing zelf verwijderen,  
Asbest veilig verwijderen, hou tijdens de werken rekening met de volgende veiligheidsvoorschriften:
  - Gebruik een mondmasker van FFP3 kwaliteit, wegwerphandschoenen
  - Hou minderjarigen uit de buurt.
  - Demonteer asbestelementen door ze met de hand los te maken of los te schroeven.
  - Gebruik alleen handwerktuigen, zoals een schroevendraaier of een handzaag. Vermijd krachtige

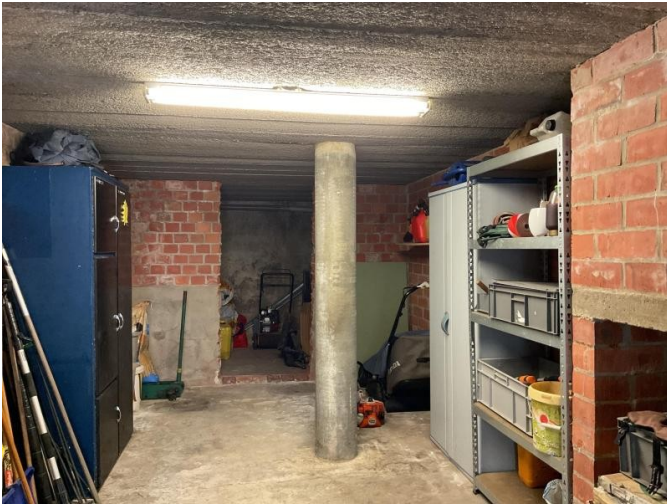
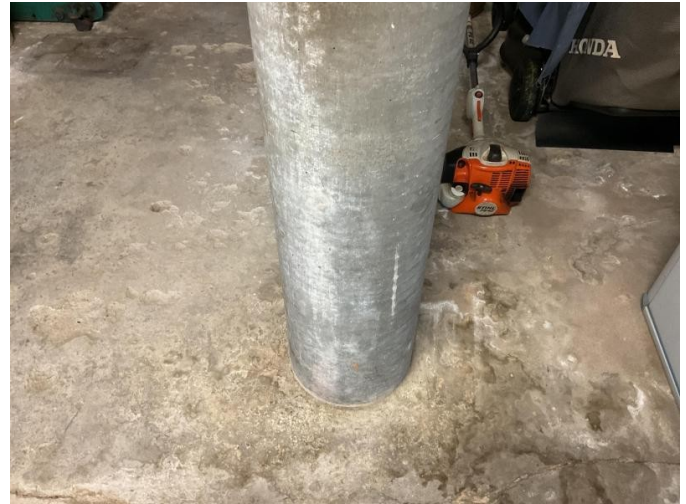
| Eindbeoordeling materiaalarisico | Verhoogd materiaalarisico en/of verhoogde kans op vezelvrijgave |

| Asbestsoort (vezeltype) | Crocidoliet aanwezig |
| Toestand van het materiaal | Licht beschadigd, licht verweerd. Intact calciumsilicaatmateriaal of categorie III 'gebondenheid' |

| # | Type | Referentie | Resultaat |
|---|---|---|---|
| 2.1 | Puntmonster | 9000774 | Crocidoliet, Chrysotiel |

| Beschrijving | Steunpaal |
| Opmerking | 50 cm doorsnede, maar enkel de verloren bekisting is asbesthoudend |

Maatregelen nemen

- Zorg voor een veilig beheer en verwijder dit asbestmateriaal wanneer het bij werken eenvoudig bereikbaar wordt. Controleer de toestand jaarlijks op wijzigingen.

- Eenvoudige handelingen: mag via doe-het-zelf of door werknemer(s) met opleidingsattest eenvoudige handelingen  
Indien men de paal in zijn geheel zonder breuken kan verwijderen, dan mag dit via doet-het-zelf. Verwijdering asbesthoudende materialen:

- Eenvoudige handelingen: enkel door erkend asbestverwijderaar  
Indien men deze paal niet in zijn geheel, zonder breuken, zelf kan verwijderen dan is het noodzakelijk dit door een erkend asbestverwijderaar te laten verwijderen.

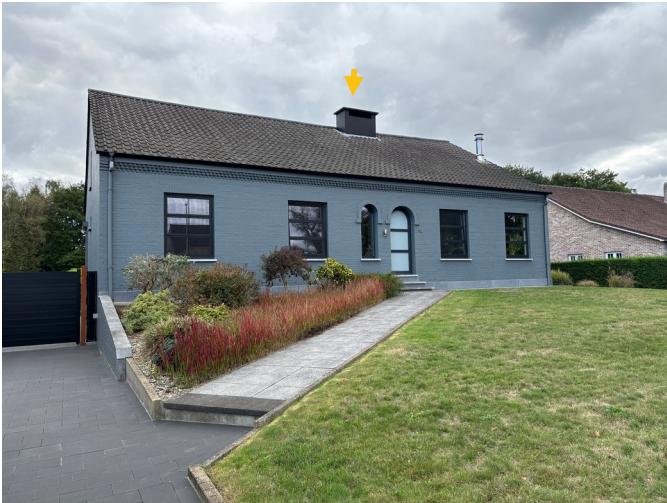
Situeringsfoto

**Reden:** Het te onderzoeken materiaal situeert zich hoger dan 3,50 m te rekenen vanaf een veilige ondergrond

**Uitleg van de asbestdeskundige:** De schouw situeert zich hoger dan 3,5 meter hoog te rekenen vanaf een veilige ondergrond.

Wegens het gebrek aan veiligheid zal dit onder een beperking van het onderzoek vallen.

Het is is steeds onbekend wat er in de binnenzijde van schouw aanwezig is.

Naar de toekomst toe is verder onderzoek aan te bevelen.

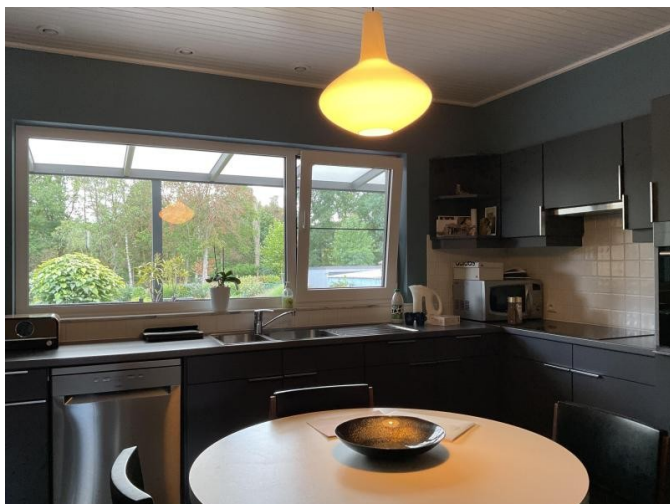
Vrije foto

Er zijn geen beschadigingen aan de tegels waardoor er overeengekomen is om geen staalname uit te voeren.

Let op bij renovatie van de wanden dat er een mogelijkheid is dat de tegels met een asbesthoudende tegellijm bevestigd zijn.

Er is een redelijk vermoeden dat er asbestverdacht tegellijm aanwezig is.

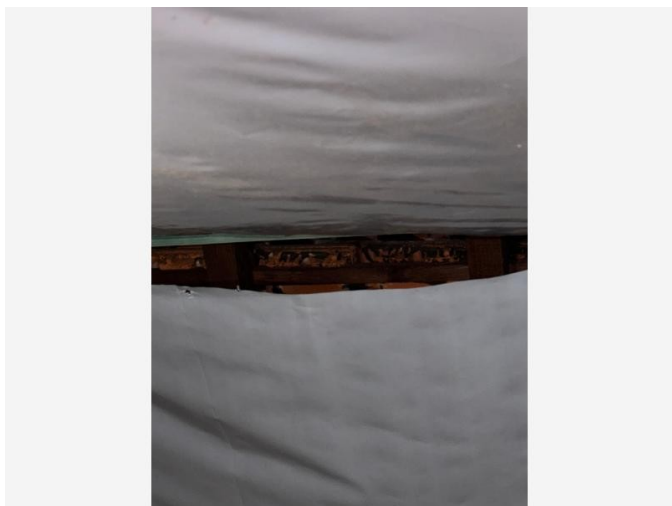
Vrije foto

Er is geen onderdak aanwezig

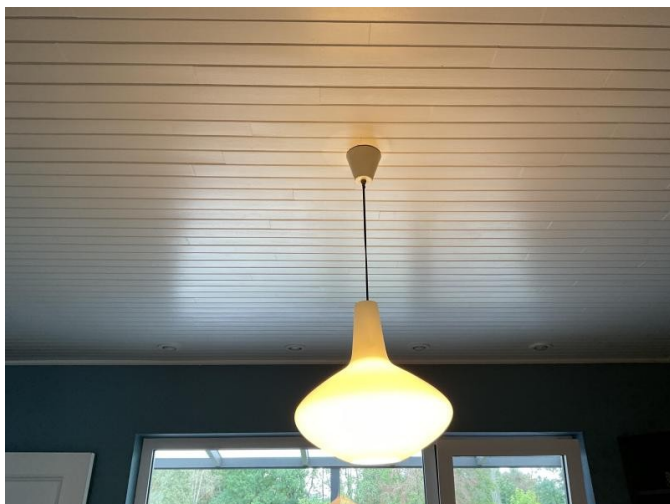
Vrije foto

De plafonds in de aangeduide ruimtes op het plan zijn voorzien van planchetten en/of Gyproc, waardoor het niet mogelijk is een staal te nemen van het pleisterwerk.

Er is steeds een redelijk vermoeden dat er asbestverdacht pleisterwerk aanwezig is, tot het tegendeel bewezen kan worden.

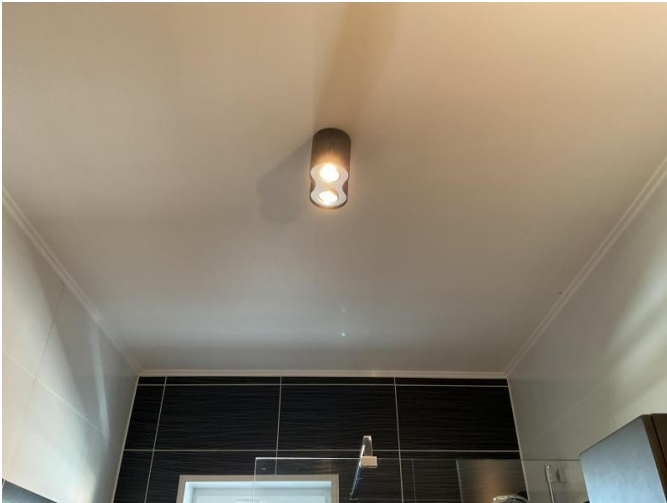
Vrije foto

Er is met de opdrachtgever overeengekomen dat men geen verdere beschadegingen gaat maken voor het opzoeken van de afgesmeerde naden.
