# Asbestinventarisatattest

Zavelstraat 59, 9550 Herzele

Attestnummer : 20250602-000216.000

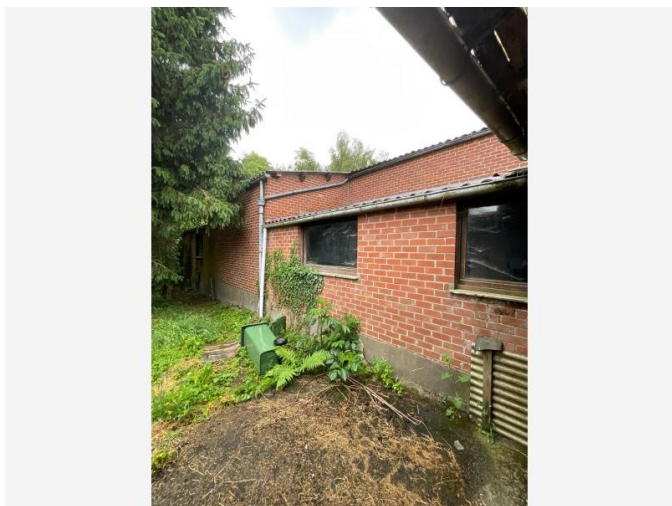
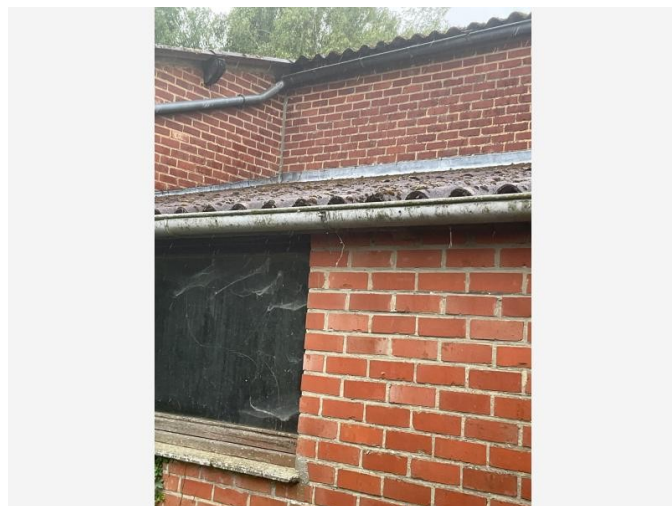
Het asbestmateriaal valt onder de mijlpaal van 2040.

**Dringend verwijderen**

- Verwijder het asbestafval.
- Voer bijkomende staalname(s) uit.

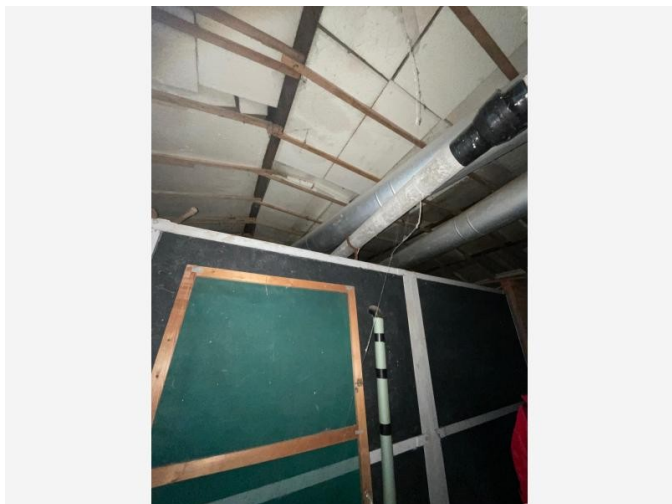
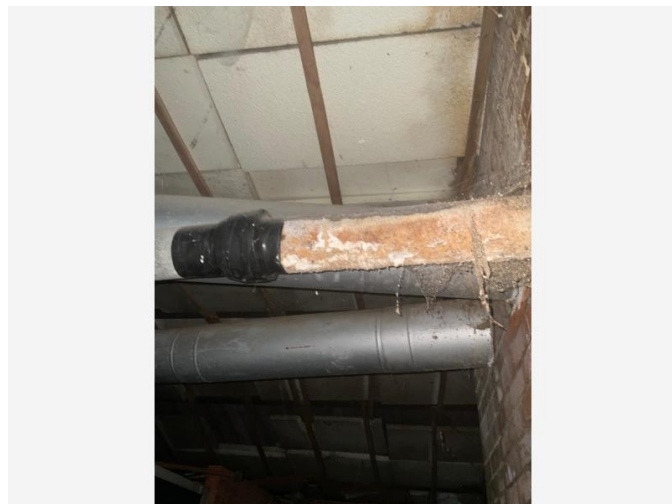
Het asbestmateriaal valt onder de mijlpaal van 2034.

**Dringend verwijderen**

| Eindbeoordeling materiaalrisico | Hoog materiaalrisico en/of hoge kans op vezelvrijgave |

| Asbestsoort (vezeltype) | Crocidoliet aanwezig |
| Toestand van het materiaal | Matig beschadigd, matig verweerd |

| Beschrijving | Asbest cement rookgaskanaal |

- Zorg voor een veilig beheer. Vermijd het beschadigen van het asbestmateriaal. Controleer de toestand jaarlijks op wijzigingen.
- Voer bijkomende staalname(s) uit.

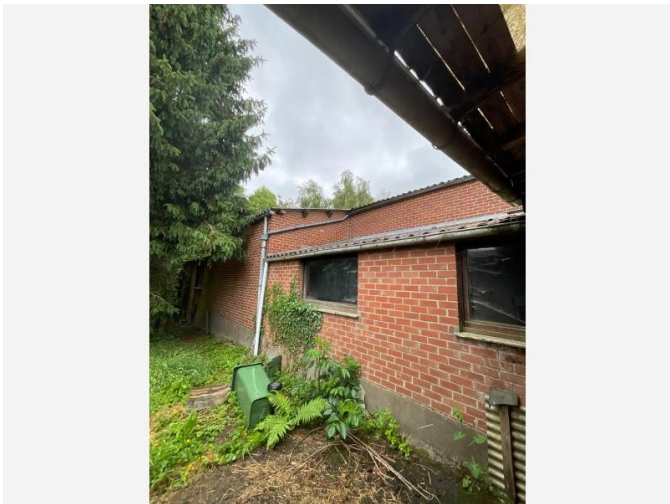
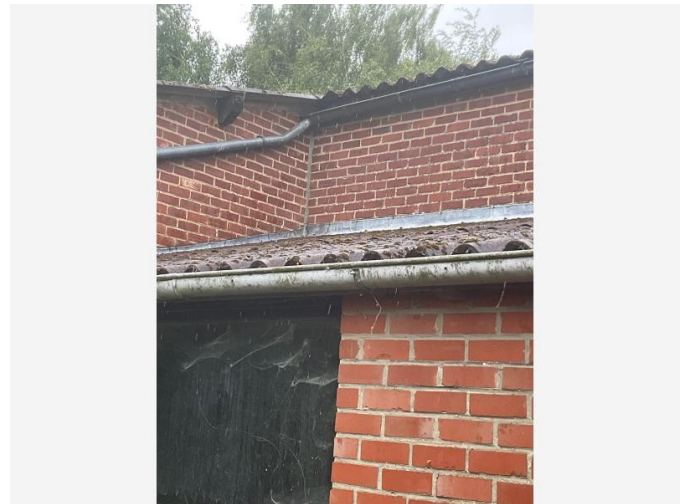
Het asbestmateriaal valt onder de mijlpaal van 2034.

**Dringend verwijderen**

| Eindbeoordeling materiaalrisico | Hoog materiaalrisico en/of hoge kans op vezelvrijgave |

| Asbestsoort (vezeltype) | Crocidoliet aanwezig |
| Toestand van het materiaal | Matig beschadigd, matig verweerd |

| Beschrijving | golfplaten dak |

- Zorg voor een veilig beheer. Vermijd het beschadigen van het asbestmateriaal. Controleer de toestand jaarlijks op wijzigingen.
- Hemelwater dat afspoelt van asbestcement daken of gevels kan asbestdeeltjes bevatten. Gebruik het enkel voor gesloten circuits (bv. spoelen toiletten). Reinig na het vervangen van het dak of de gevel de dakgoten en regenwaterput of -ton om asbesthoudend sediment of slib te verwijderen
- Voer bijkomende staalname(s) uit.

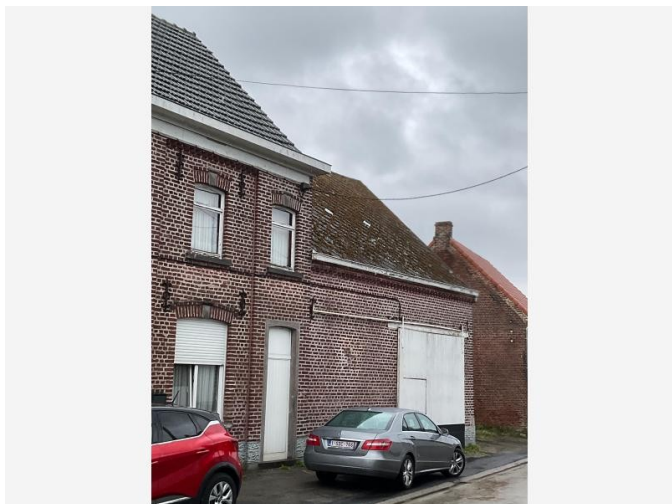
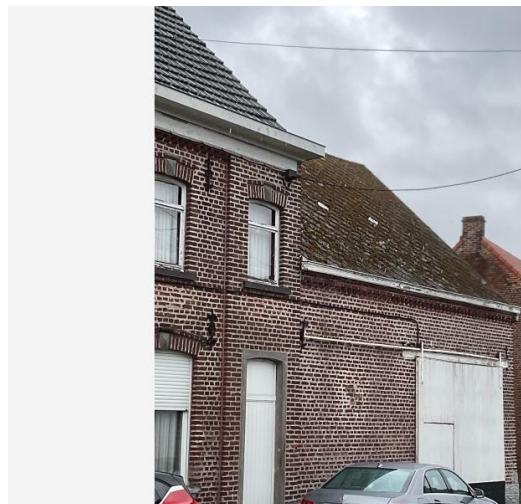
Het asbestmateriaal valt onder de mijlpaal van 2034.

**Dringend verwijderen**

| Eindbeoordeling materiaalrisico | Hoog materiaalrisico en/of hoge kans op vezelvrijgave |

| Asbestsoort (vezeltype) | Crocidoliet aanwezig |

| Beschrijving | leien dak |

- Zorg voor een veilig beheer. Vermijd het beschadigen van het asbestmateriaal. Controleer de toestand jaarlijks op wijzigingen.
- Hemelwater dat afspoelt van asbestcement daken of gevels kan asbestdeeltjes bevatten. Gebruik het enkel voor gesloten circuits (bv. spoelen toiletten). Reinig na het vervangen van het dak of de gevel de dakgoten en regenwaterput of -ton om asbesthoudend sediment of slib te verwijderen
- Voer bijkomende staalname(s) uit.
