# Asbestinventarisatattest

Itterbeeksebaan 153, 1700 Dilbeek

Attestnummer : 20251218-000360.000

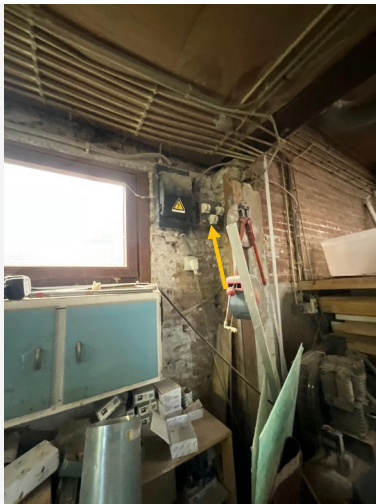
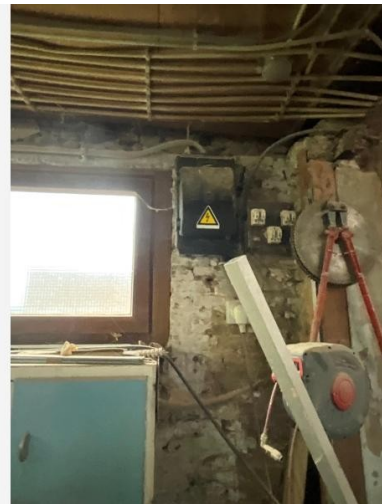
| Eindbeoordeling materiaalrisico | Laag materiaalrisico en/of verlaagde kans op vezelvrijgave |

| Asbestsoort (vezeltype) | Alleen chrysotiel |
| Asbestconcentratie | Laag (< 50%) |
| Toestand van het materiaal | Licht beschadigd, licht verweerd. Intact calciumsilicaatmateriaal of categorie III 'gebondenheid' |

| Beschrijving | Massal zekeringenbord |
| Asbestmateriaal | Plaat, paneel, tablet - Type Massal |
| Identificatiemethode | De asbestdeskundige beoordeelt het materiaal als asbesthoudend, en dit zonder monstername. |

Zorgvuldig beheren

- Zorg voor een veilig beheer. Vermijd het beschadigen van het asbestmateriaal. Controleer de toestand jaarlijks op wijzigingen.
- Voer bijkomende staalname(s) uit.

- Eenvoudige handelingen: mag via doe-het-zelf of door werknemer(s) met opleidingsattest eenvoudige handelingen  
EH via doe-het zelf : De dorpels of tabletten kunnen voorzichtig losgebeiteld worden, zonder de toepassing zelf te breken , extra bevochtigen om stof te voorkomen  
Standaard dragen van de nodige wegwerp beschermingsmiddelen FFP 3 masker , handschoenen en tyvec CAT III type 5-6

Verpakken in plastic folie en afvoeren naar het containerpark als hechtgebonden asbestafval.

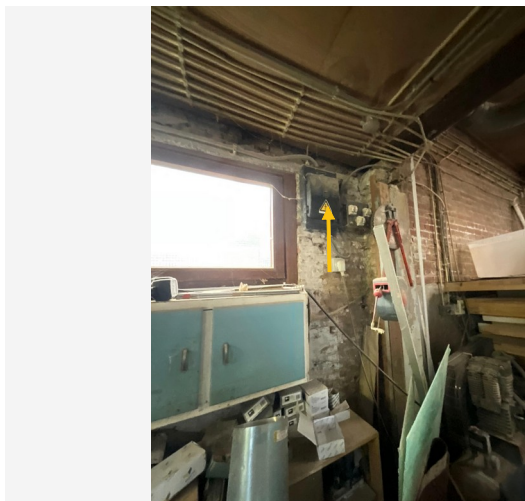
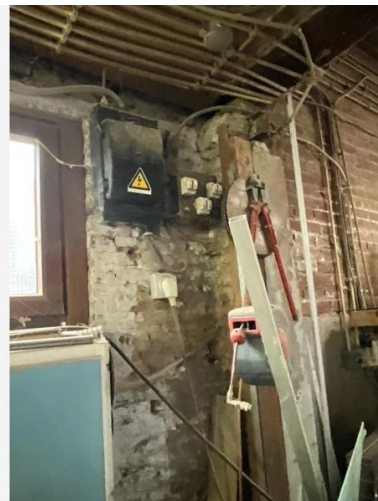
## Fiche 2: Bakeliet toep.(schakelaars-stopcontact.-verdeel dozen-radiator knoppen.

| Eindbeoordeling materiaalrisico | Laag materiaalrisico en/of verlaagde kans op vezelvrijgave |

| Asbestsoort (vezeltype) | Crocidoliet aanwezig |
| Toestand van het materiaal | Onbeschadigd, niet verweerd |

| Beschrijving | Bakeliet toep.(schakelaars-stopcontact.-verdeeldozen-radiatorknoppen. |
| Opmerking | <p>Aantal stuks 1 , de toepassingen zijn aanwezig op verschillende plaatsen in de woning</p> <p>Het is moeilijk te bepalen of de bakeliettoepassingen in de woning ook effectief asbesthoudend zijn (het kan ook gaan om de asbestvrije variant).</p> <p>Er werd geen monster genomen owv beschadiging aan een elektrisch gerelateerde toepassing, extra controle bij verwijdering van het verdacht materiaal.</p> |

Zorgvuldig beheren

- Zorg voor een veilig beheer. Vermijd het beschadigen van het asbestmateriaal. Controleer de toestand jaarlijks op wijzigingen.

- Eenvoudige handelingen: mag via doe-het-zelf of door werknemer(s) met opleidingsattest eenvoudige handelingen  
Schakelaars, stopcontacten en andere gelijkaardige toepassingen kunnen eenvoudig losgeschroefd worden --> EH doe-het-zelf. Afgesloten of verzegelde kast --> EH opgeleid techniker personeel 8u basisopleiding asbest.

Tellerkast : De toepassing dient verwijderd te worden door de netbeheerder, vermoedelijk word dit uitgevoerd wanneer de oude meterkast vervangen word door een digitale meter.

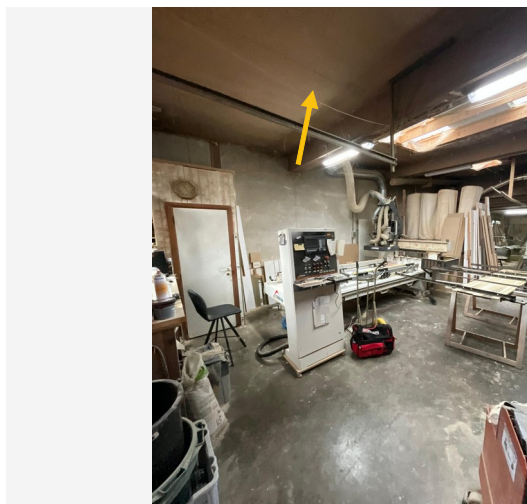
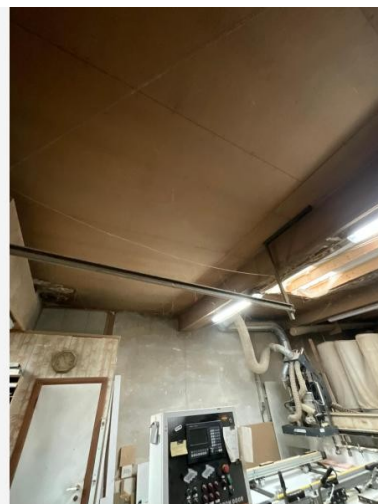
Er zijn plafonds afgewerkt in plaatmateriaal hout en gyproc. Het is niet duidelijk of er pleisterwerk of verdacht materiaal aanwezig is achter deze valse plafonds, het is aangewezen om bijkomend onderzoek uit te voeren bij werken.

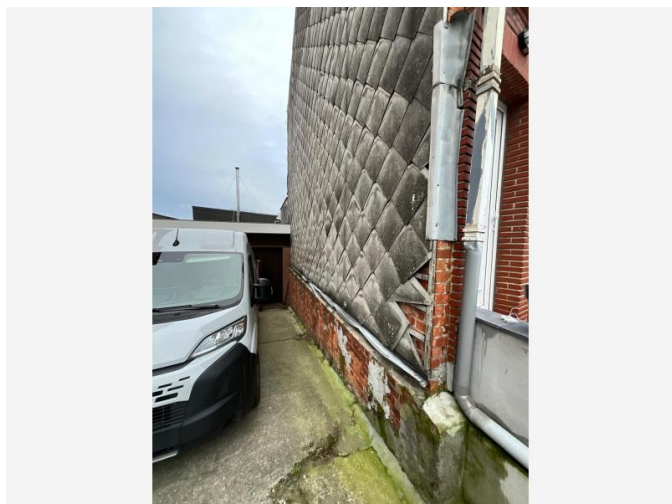
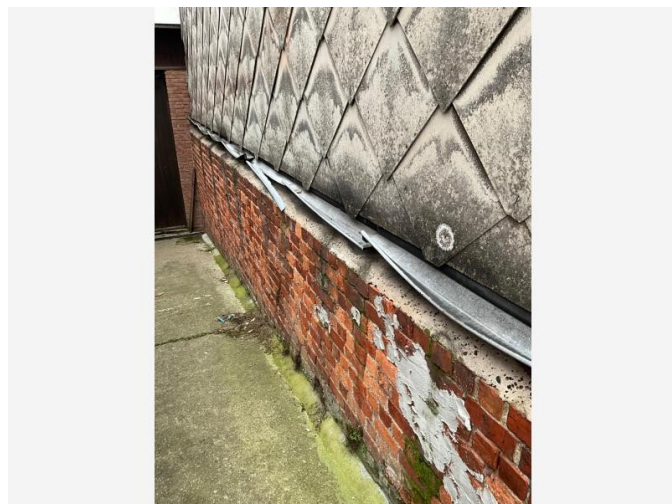
De leien van de buur druipen af op het te inspecteren gebied.

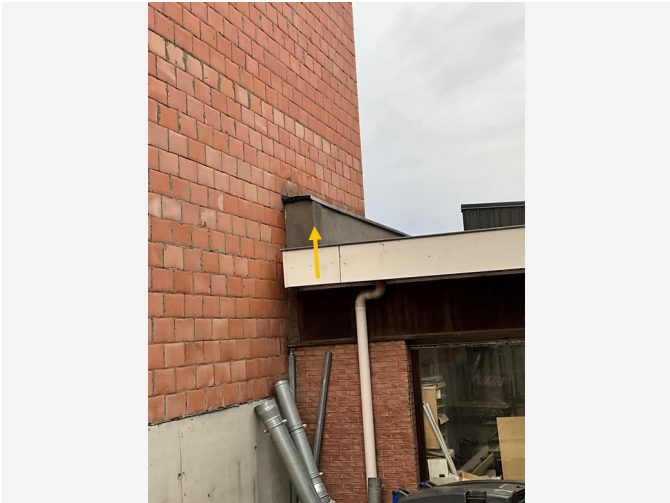
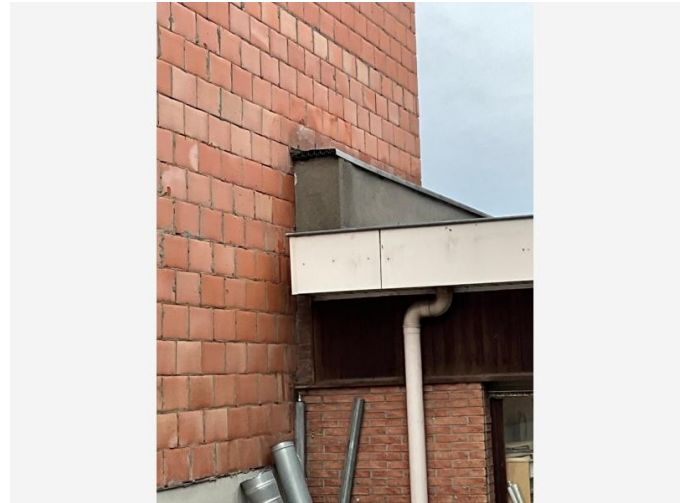
Geen asbest

| # | Type | Referentie | Resultaat |
|---|---|---|---|
| 5.1 | Mengmonster | 2 | Geen asbest |

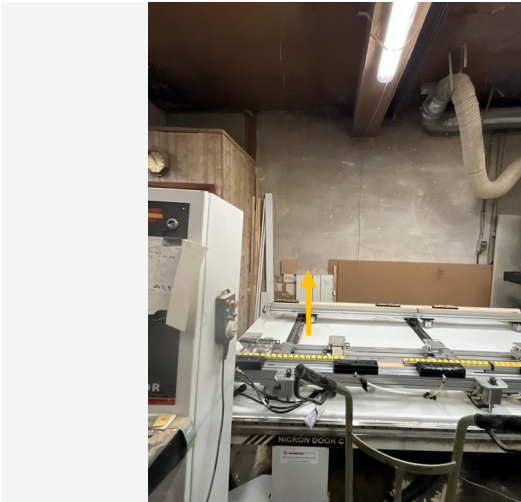
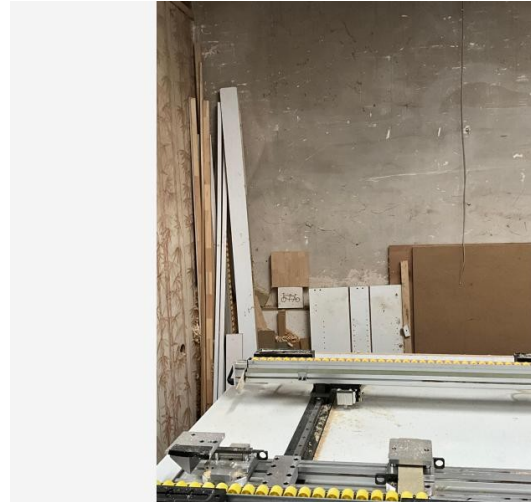
## Fiche 6: Cementering binnentoepassing (met staalname)

Geen asbest

| # | Type | Referentie | Resultaat |
|---|---|---|---|
| 6.1 | Mengmonster | 1 | Geen asbest |

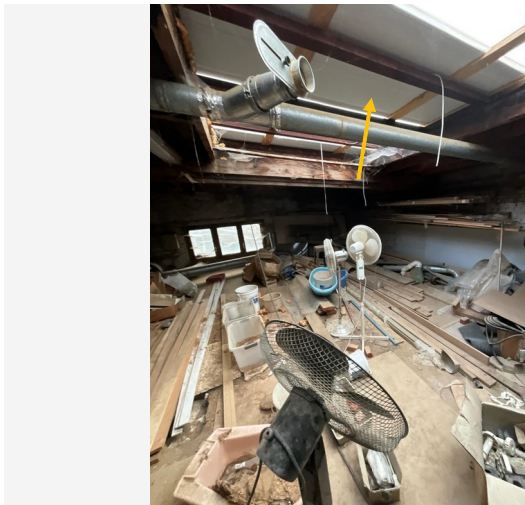
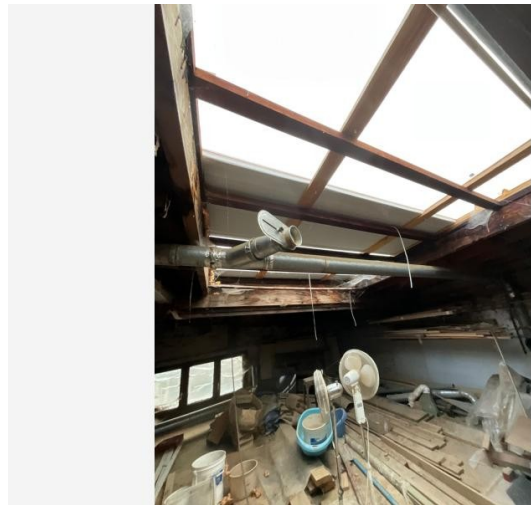
### Fiche 7: Dakbedekking sandwichplaten

| Beschrijving | Notitie | Terug te vinden op plannen |
|---|---|---|
| Fiche 7: Dakbedekking sandwichplaten | De dakbedekking betreft sandwichplaten met isolatie in. | - |

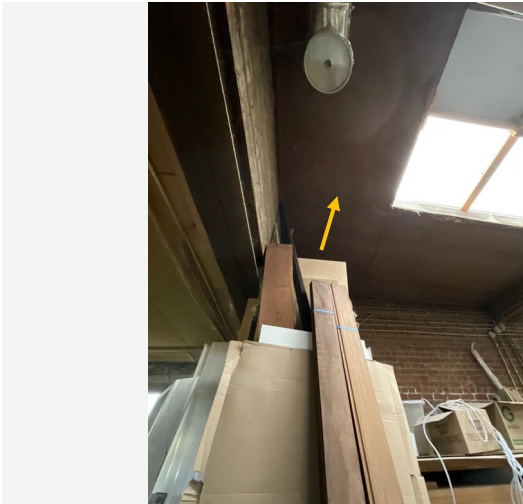
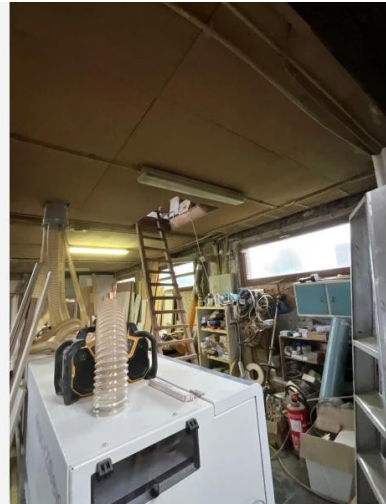
## Fiche 8: Onderdak hout

| Beschrijving | Notitie | Terug te vinden op plannen |
|---|---|---|
| Fiche 8: Onderdak hout | Het onderdak betreft houten mdf panelen. | - |

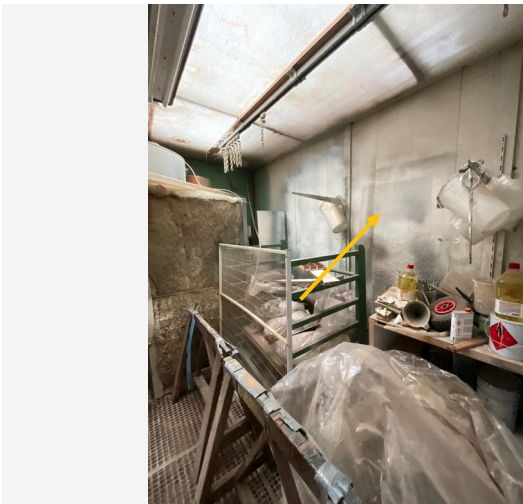
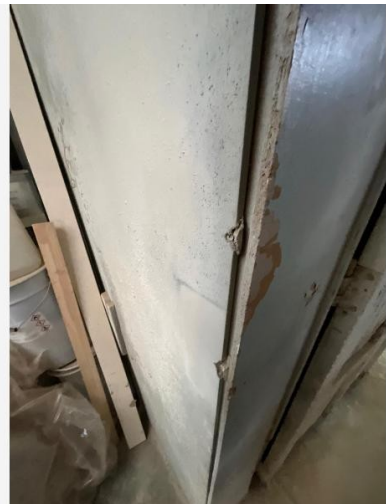
## Fiche 9: Valse wanden

| Beschrijving | Notitie | Terug te vinden op plannen |
|---|---|---|
| Fiche 9: Valse wanden | Er zijn binnenwanden afgewerkt met vals plaatmateriaal .<br><br>Het is niet duidelijk of er verdacht pleisterwerk of ander materiaal aanwezig is achter deze valse wanden, het is aangewezen om bijkomend onderzoek uit te voeren bij werken. | Plan 1.2: Plan gelijkvloers |

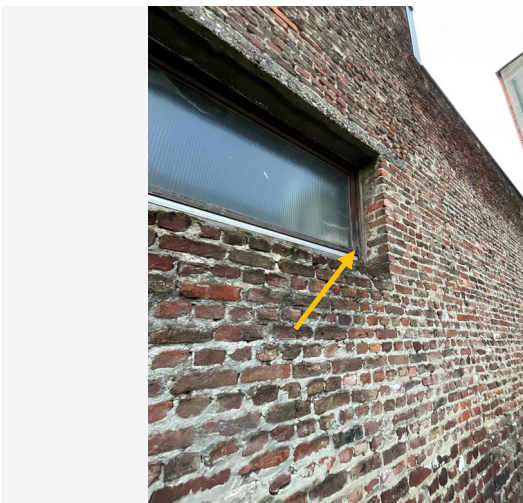
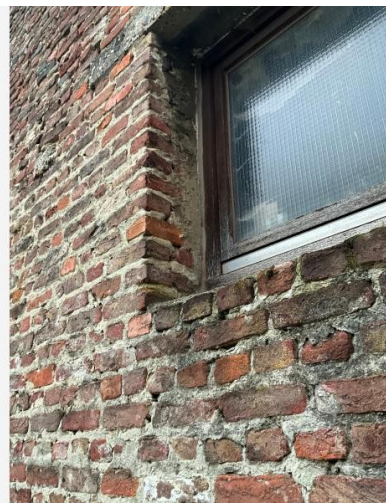
## Fiche 13: Kit niet verdacht (visueel vastgesteld)

| Beschrijving | Notitie | Terug te vinden op plannen |
|---|---|---|
| Fiche 13: Kit niet verdacht (visueel vastgesteld) | De mastiek werd gecontroleerd en als niet-asbesthoudend beschouwd. (zacht en elastisch) | Plan 1.2: Plan gelijkvloers |
