Asbestinventarisatetest

Baron Frans du Fourstraat 2/4, 2300 Turnhout

Attestnummer : 20251221-000063.000

Uitgegeven op : 21.12.2025

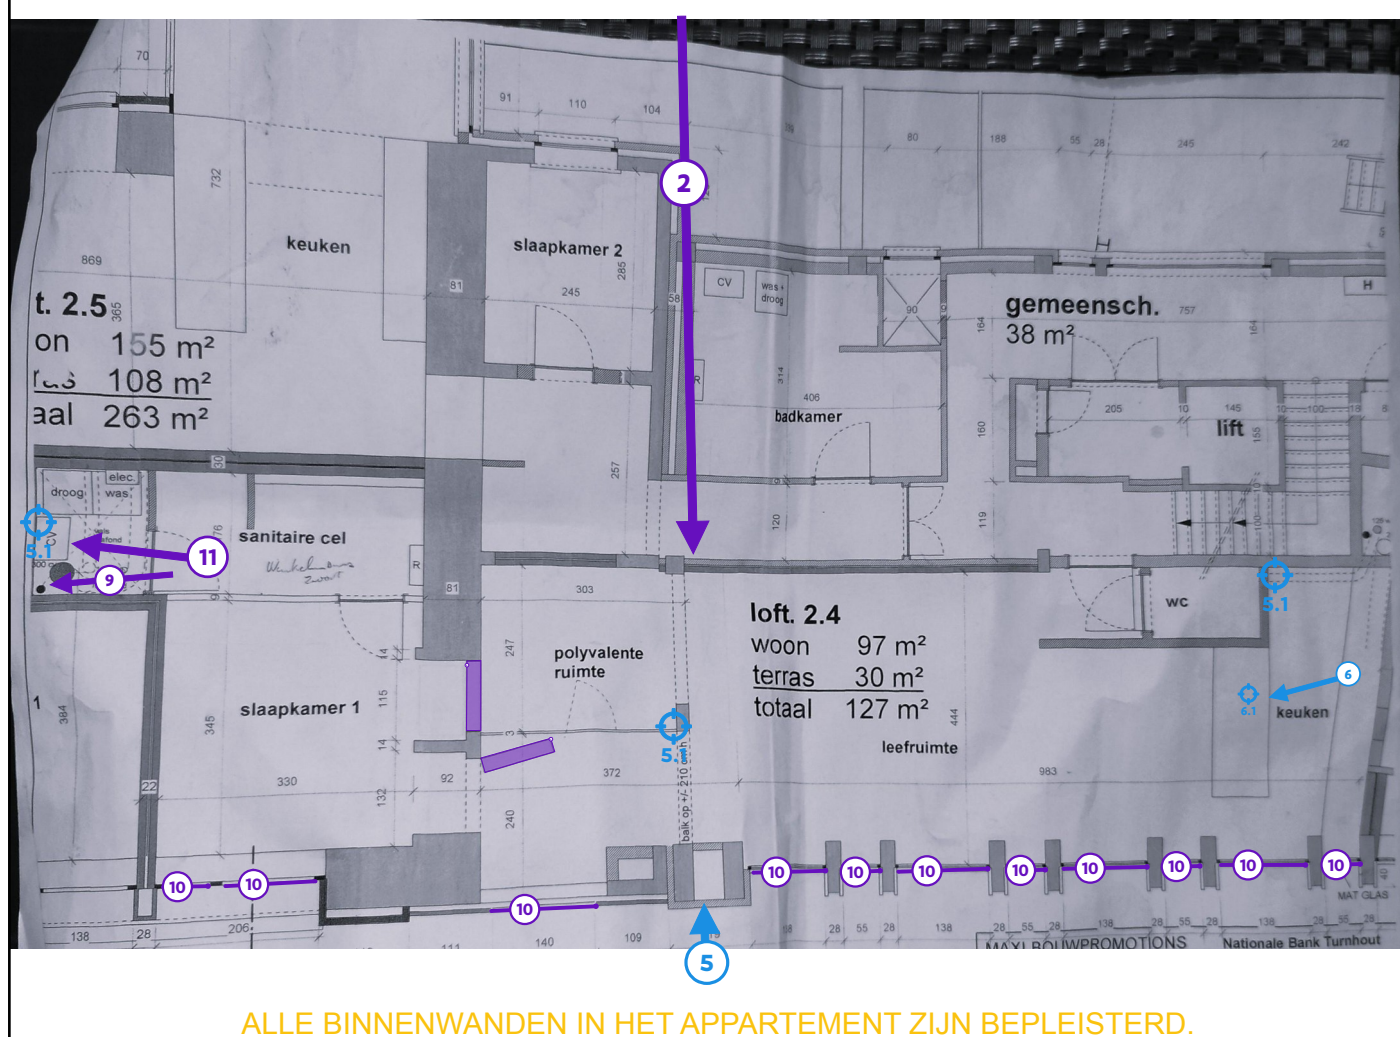
Plan 1.1: APPARTEMENT BUS 4 V+2

DE RADIATOREN ZIJN VERDEELD OVER HET VOLLEDIGE APPARTEMENT

Beschrijving	Type	Actie
2. Radiatoren	Advies	-
4. kluisdeuren appartement	Advies	-
5. Muurpleister	Geen asbest	-
5.1 Code: S1.	Mengmonster	-
6. ontdreuningsplaatje spoelbak keuken	Geen asbest	-
6.1 Code: S2.	Puntmonster	-

9. rookgaskanaal aan cv instalatie	Overige ruimte of materiaal	-
10. Kit/mastiek ramen appartement	Overige ruimte of materiaal	-
11. CV Ketel/boiler	Overige ruimte of materiaal	-

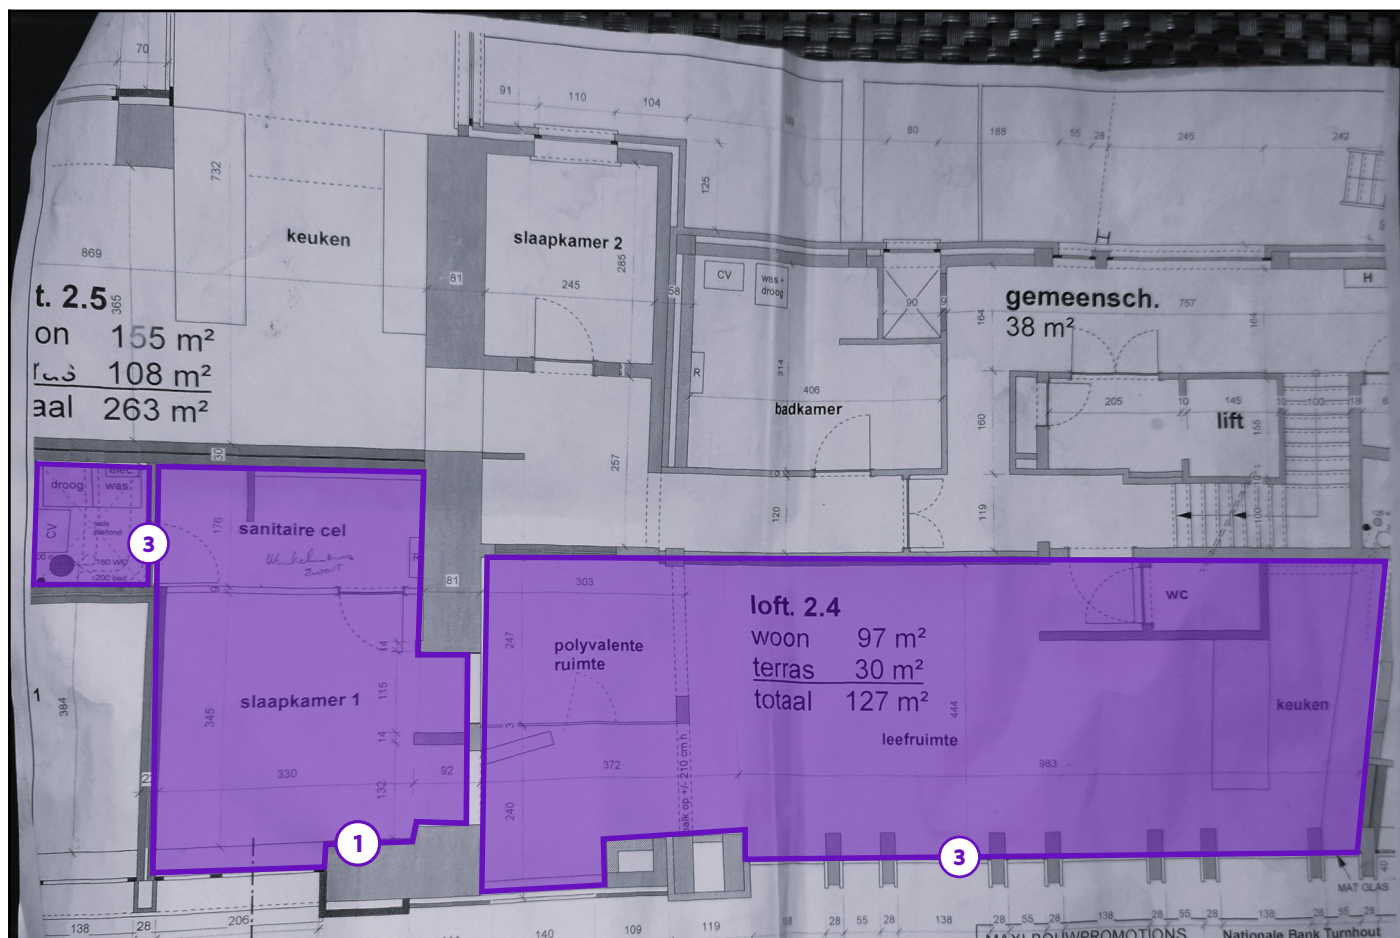
Plan 1.2: PLAFONDS APPARTEMENT BUS 4 V+2

Beschrijving	Type	Actie
1. plafonds appartement (prefab)	Advies	-
3. Valse plafonds appartement	Advies	-

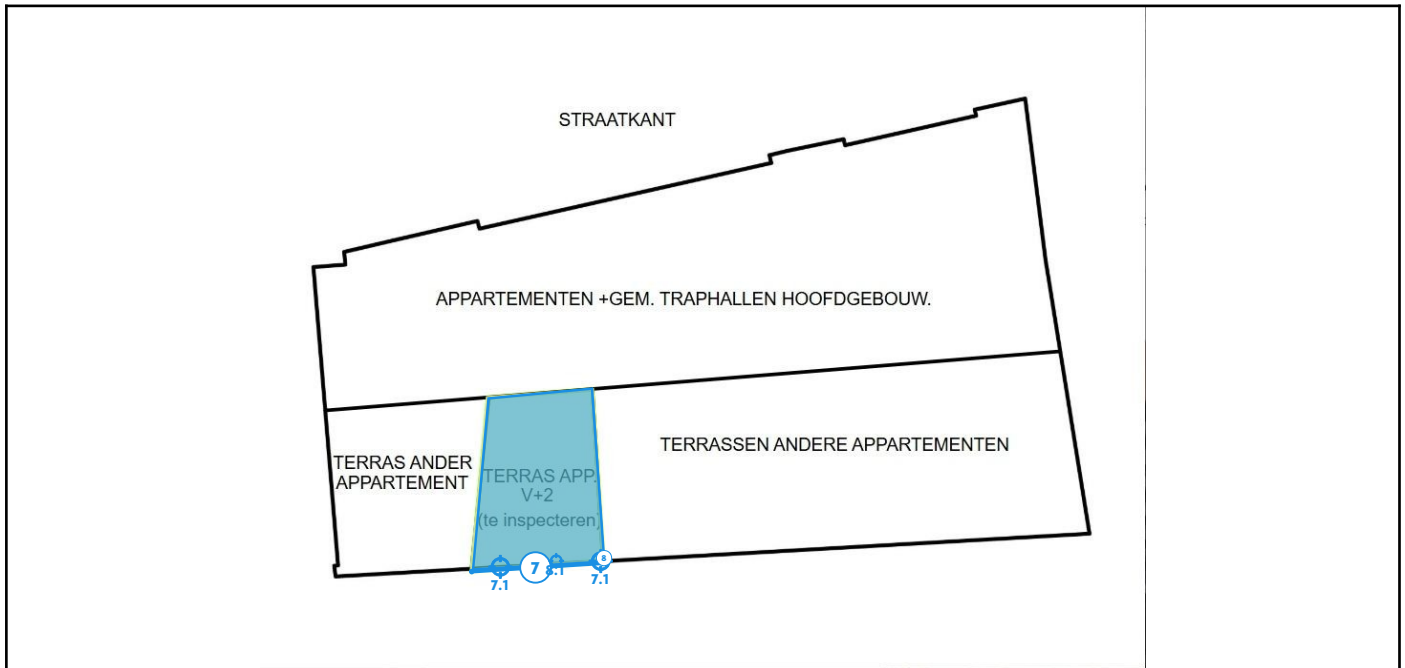
Plan 1.3: TERRAS APPARTEMENT BUS 4 V+1

Beschrijving	Type	Actie
7. Cementering scheidingswand achteraan terras V+1	Geen asbest	-
7.1 Code: S4.	Mengmonster	-
8. Roofing terras (onderlaag)	Geen asbest	-
8.1 Code: S3.	Puntmonster	-

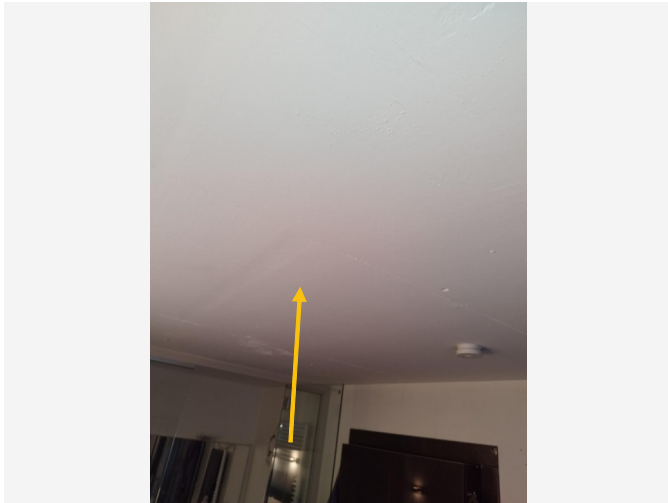
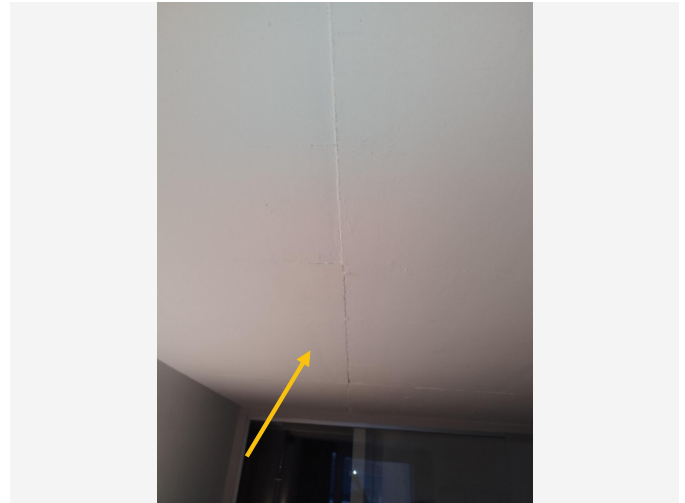
De plafonds in de badkamer en slaapkamer van het appartement bestaan uit prefab betonplaten (niet verdacht).

Basis voor advies	De asbestdeskundige beoordeelt het materiaal als niet-asbestverdacht.
--------------------------	---

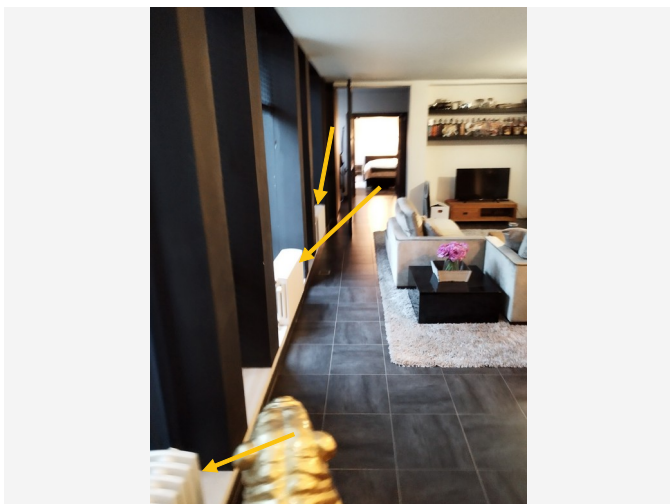
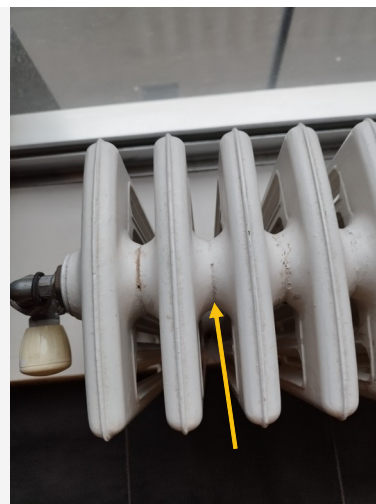
Mogelijks bevinden er zich in de radiatoren asbesthoudende pakkingen. Een monsternamen om dit uit te sluiten wordt verhinderd om destructieve handelingen aan een installatie in gebruik te vermijden.

Er kunnen inwendige asbesthoudende dichtingen aanwezig zijn tussen de lamellen of aan de doppen van de gietijzeren radiatoren.

Basis voor advies	Beoordeling op basis van expertise, zonder een vaststelling door de asbestdeskundige.
-------------------	---

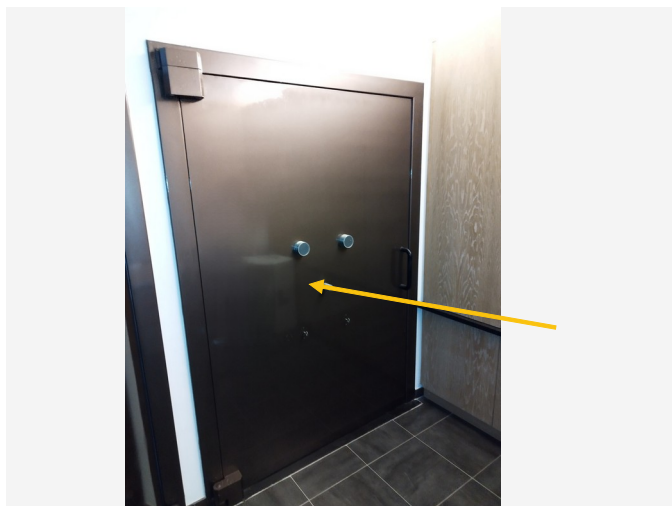
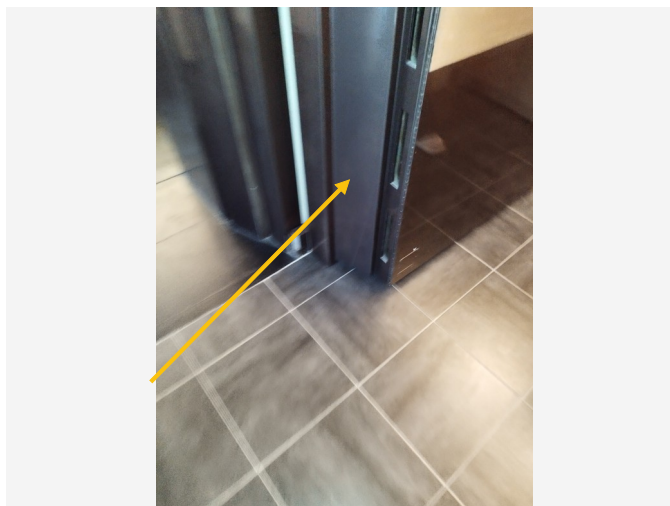
Mogelijks bevinden in de kluisdeuren asbesthoudende materialen/toepassingen. Dit kon zonder destructieve handeling niet worden gecontroleerd.

Basis voor advies	Beoordeling op basis van expertise met een vaststelling door de asbestdeskundige.
-------------------	---

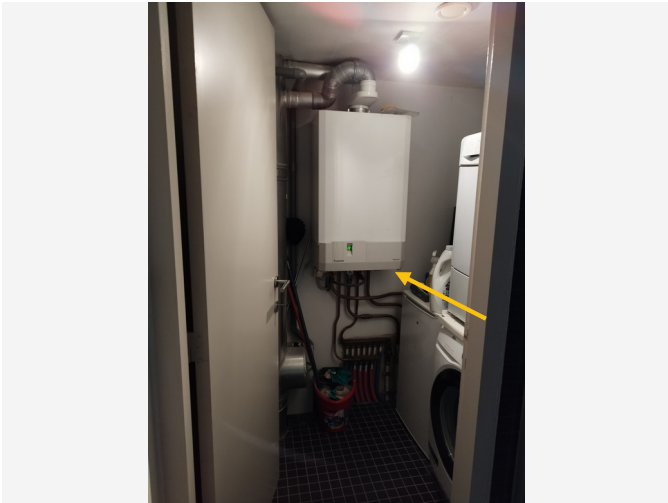
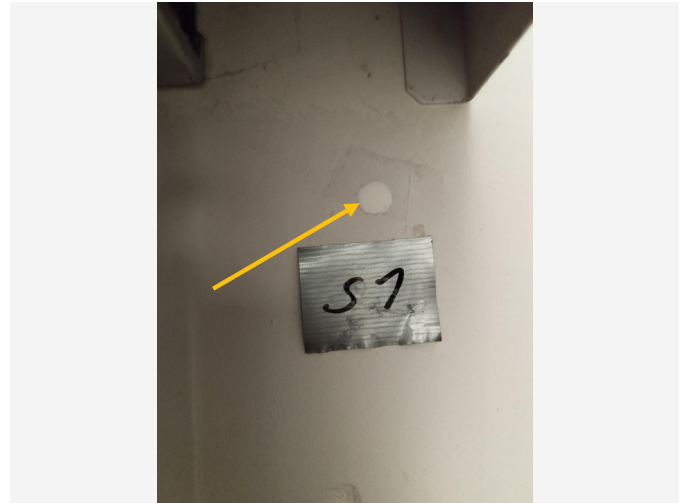
Fiche 5: Muurpleister

Geen asbest

#	Type	Referentie	Resultaat
5.1	Mengmonster	S1.	Geen asbest

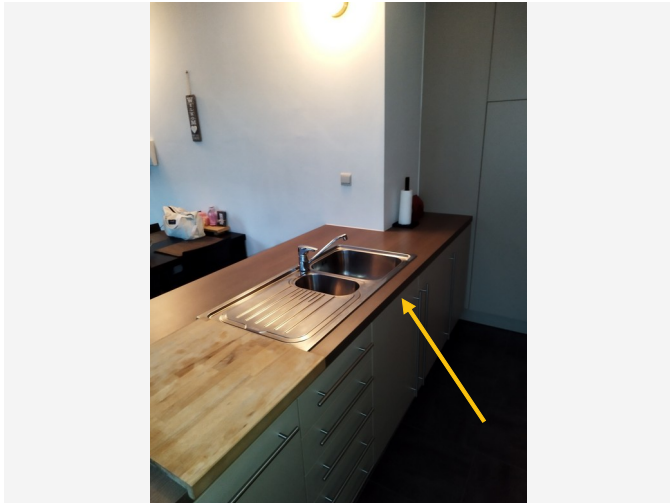
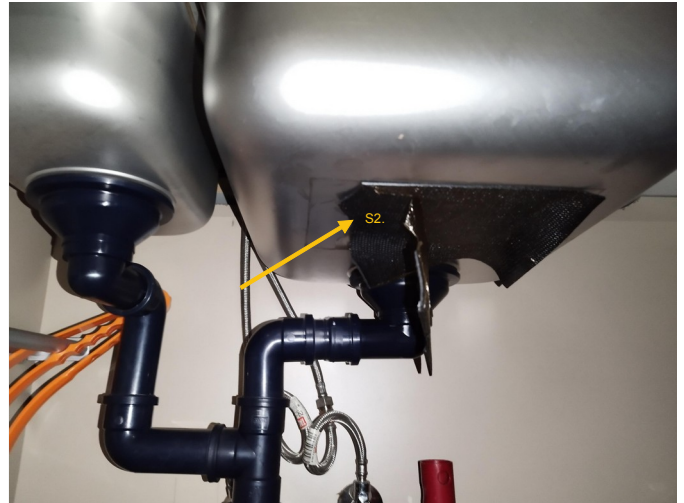
Geen asbest

#	Type	Referentie	Resultaat
6.1	Puntmonster	S2.	Geen asbest

Beschrijving	ontdreningsplaatje spoelbak keuken
Omgeving	Binnen
Primaire drager	Sanitaire infrastructuur en uitrusting (toe- en afvoer)
Bindmiddel van materiaal	Bitumen (roofing, teer, asfalt)
Gebondenheid op basis van bindmiddel	Hecht
Hoeveelheid (gewicht - aantal)	<ul style="list-style-type: none">• 0,10 kg - 1 stuk
Totaal gewicht	0,10 kg
Identificatiemethode	Een monstername door de asbestdeskundige met laboanalyse door een asbestlabo.
Destructieve handeling voor identificatie	Nee
Opmerking	<p>Verdachte toepassing werd bemonsterd.</p> <p>De vermelde oppervlaktes, diktes en volumes betreffen een beredeneerde schatting. Er worden geen rechten verleend aan deze oppervlaktes/diktes/volumes.</p>

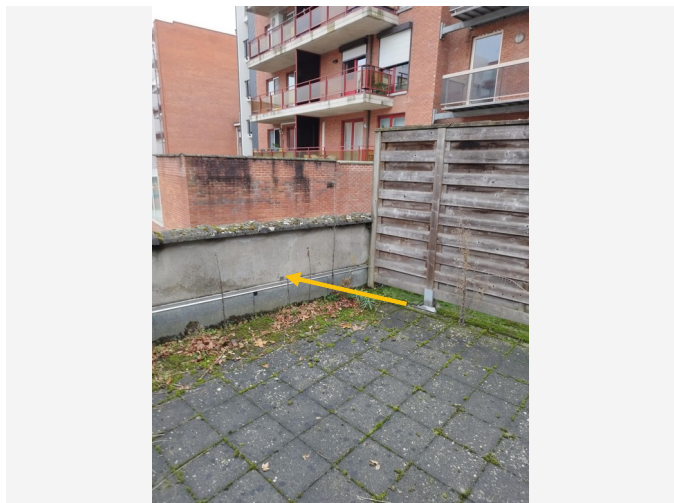
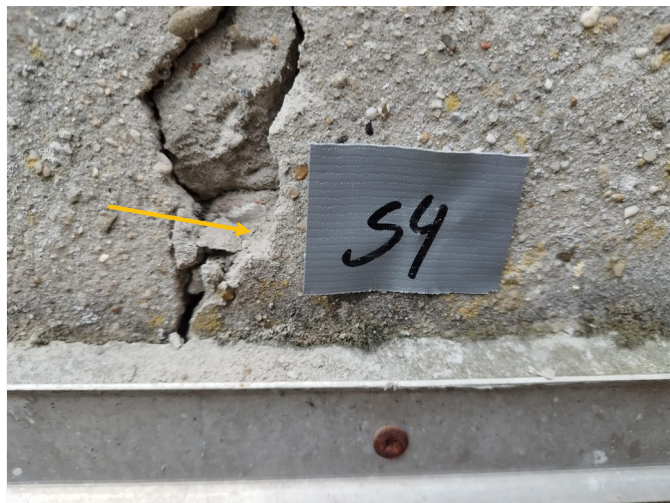
Fiche 7: Cementering scheidingswand achteraan terras

Geen asbest

#	Type	Referentie	Resultaat
7.1	Mengmonster	S4.	Geen asbest

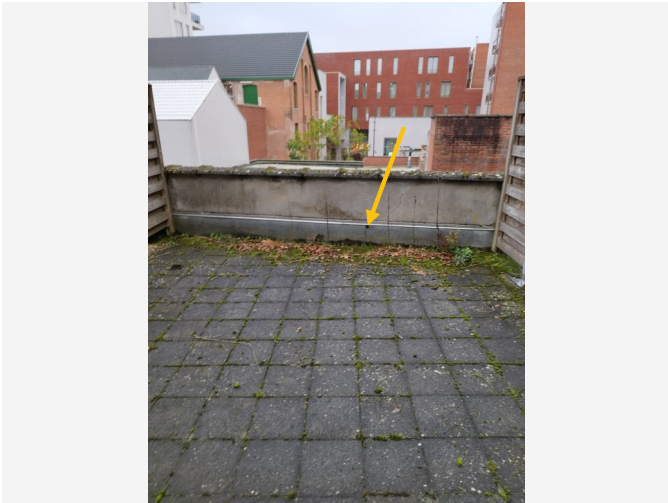
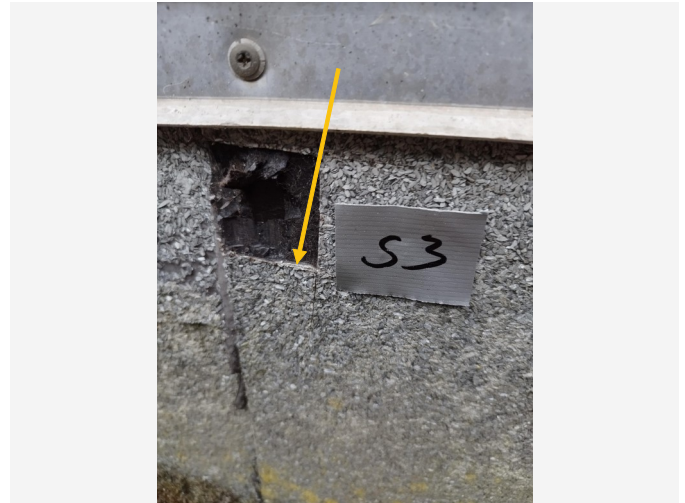
Fiche 8: Roofing terras (onderlaag)

Geen asbest

#	Type	Referentie	Resultaat
8.1	Puntmonster	S3.	Geen asbest

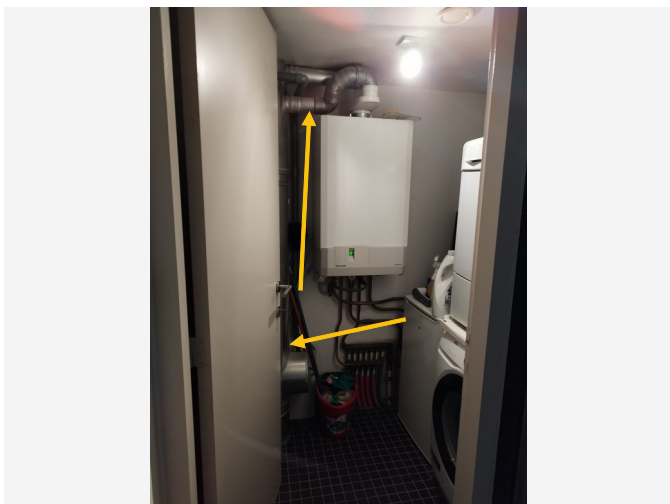
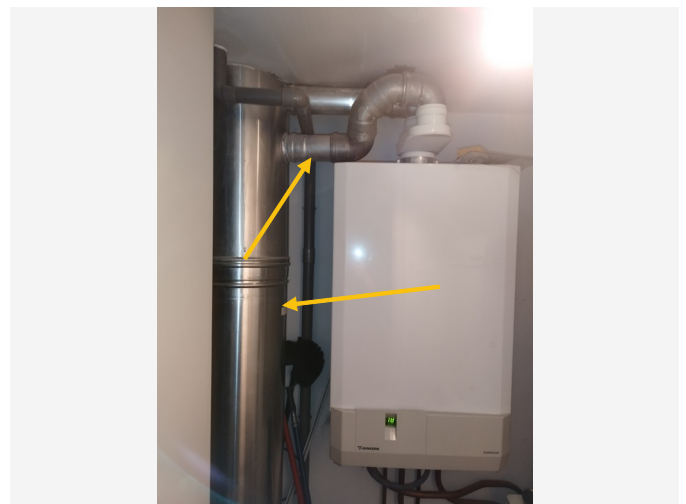
Beschrijving	Notitie	Terug te vinden op plannen
Fiche 9: rookgaskanaal aan cv installatie	Het rookgaskanaal aan de cv installatie bestaat uit	Plan 1.1: APPARTEMENT BUS 4 V+2
Fiche 10: Kit/mastiek ramen appartement	De gebruikte siliconen kit is niet asbestverdacht.	Plan 1.1: APPARTEMENT BUS 4 V+2
Fiche 11: CV Ketel/boiler	De CV ketel werd gecontroleerd (bouwjaar is 2007) en is niet asbest verdacht , geen risico bouwjaar.	Plan 1.1: APPARTEMENT BUS 4 V+2
