# Asbestinventarisatattest

Brusselsesteenweg 9, 2800 Mechelen

Attestnummer : 20250916-000277.000

Uitgegeven op : 16.09.2025

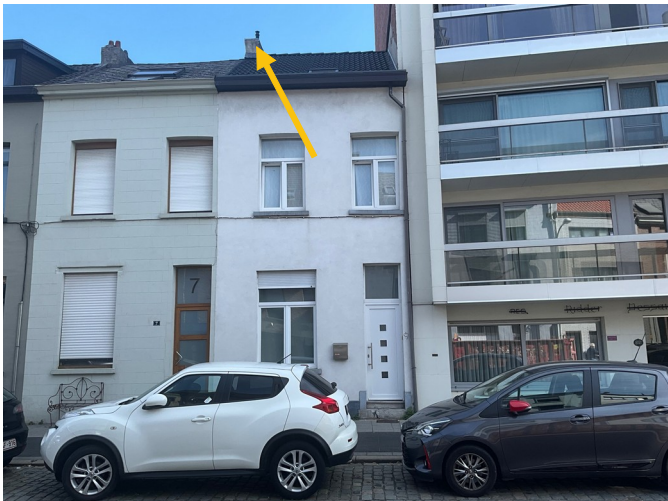
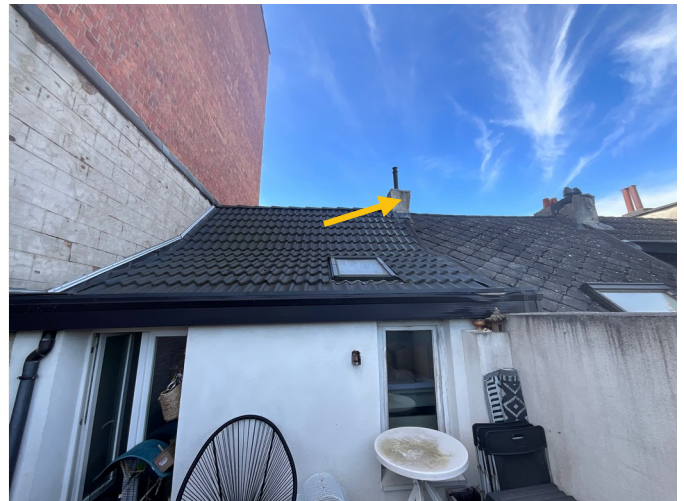
# Fiche 1: Cementering schouw (niet bereikbaar voor staalname)

Het asbestmateriaal valt onder de mijlpaal van 2040.

| Eindbeoordeling materiaalrisico | Laag materiaalrisico en/of verlaagde kans op vezelvrijgave |

| Asbestsoort (vezeltype) | Crocidoliet aanwezig |
| Asbestconcentratie | Laag (< 50%) |
| Toestand van het materiaal | Licht beschadigd, licht verweerd. Intact calciumsilicaatmateriaal of categorie III 'gebondenheid' |

| Identificatiemethode | Vaststelling zonder monstername<br>Motivatie: Onderzoeksbepierking verhinderde monstername |
| Opmerking | <p>Volgens het inspectieprotocol is een monstername van cementering verplicht om dit te identificeren als niet-asbesthoudend.</p> <p>De toepassing is niet bereikbaar voor monstername. De toepassing blijft asbestverdacht.</p> <p>De vermelde oppervlaktes en volumes betreffen een beredeneerde schatting. Er worden geen rechten verleend aan deze oppervlaktes/volumes. De dikte is een schatting die voorkomt uit de monsterplaatsen en is daarom niet altijd representatief.</p> |

- Zorg voor een veilig beheer. Vermijd het beschadigen van het asbestmateriaal. Controleer de toestand jaarlijks op wijzigingen.
- Voer bijkomende staalname(s) uit.

- Hermetische zone (erkend asbestverwijderaar)  
HZ erkend asbestverwijderaar

Cementering wordt verwijderd tot op de draagmuur, dit is een losgebonden toepassing en dient verwijderd te worden in een hermetische zone. Voer bijkomende staalnames uit om bepaalde zones uit te sluiten.

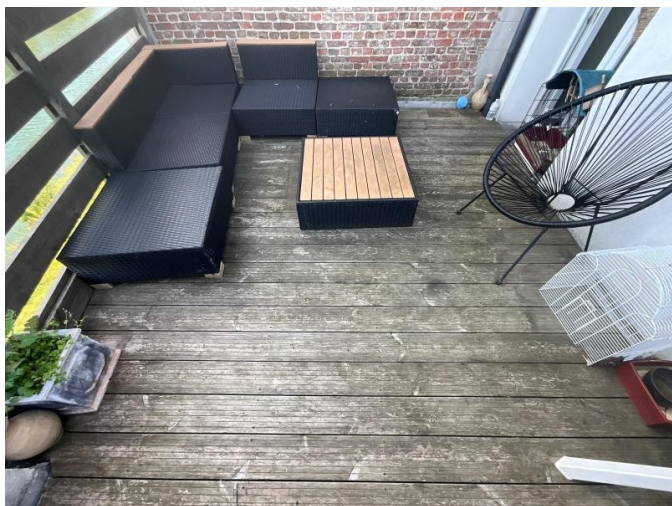
Op het terras liggen terrasplanken. Het is niet duidelijk wat er onder de terrasplanken ligt. Laat dit bij werken controleren. Vermoedelijk ligt hier roofing onder.

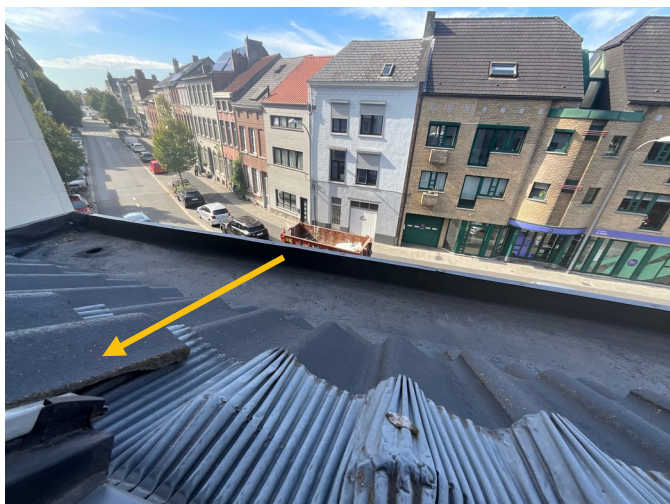
Het dak werd gecontroleerd (via een dakraam ,optillen van een dakpan). Er is geen verdacht onderdak vastgesteld.

Deze handeling is een steekproef , er is geen garantie dat het volledige dak met éénzelfde materiaal is opgebouwd. Dit kan enkel via destructief onderzoek vastgesteld worden.

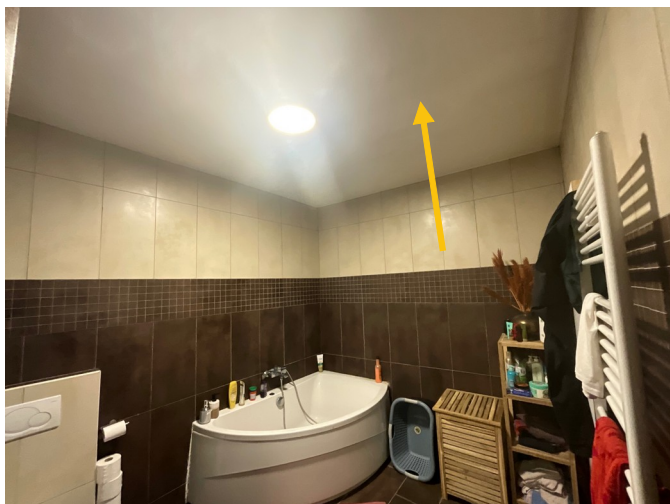
Alle plafonds zijn afgewerkt met valse plafonds in plaatmateriaal. Het is niet duidelijk of er pleisterwerk of ander verdacht asbestmateriaal aanwezig is achter deze valse plafonds, het is aangewezen om bijkomend onderzoek uit te voeren bij werken. Het plafond bestaat uit gipsplaten en uit pvc in Bdk en keuken. Zonder destructieve handeling is het niet mogelijk om na te gaan of er asbesthoudende materialen aanwezig zijn achter de plafondaafwerking. Als bij sloop of renovatie blijkt dat er boven dit plafond nog pleisterwerk aanwezig is, moet dit bemonsterd worden.

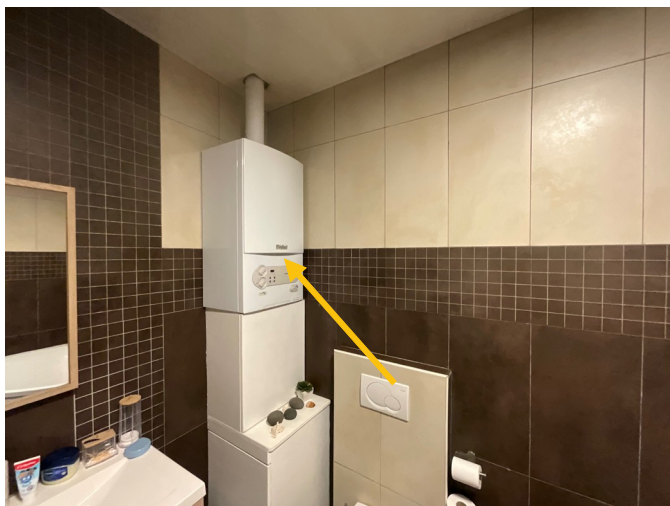
De CV ketel werd gecontroleerd( bwj 2009 ) en is niet asbest verdacht geen risico bouwjaar. Info gevonden op sticker waar serienummer op staat.

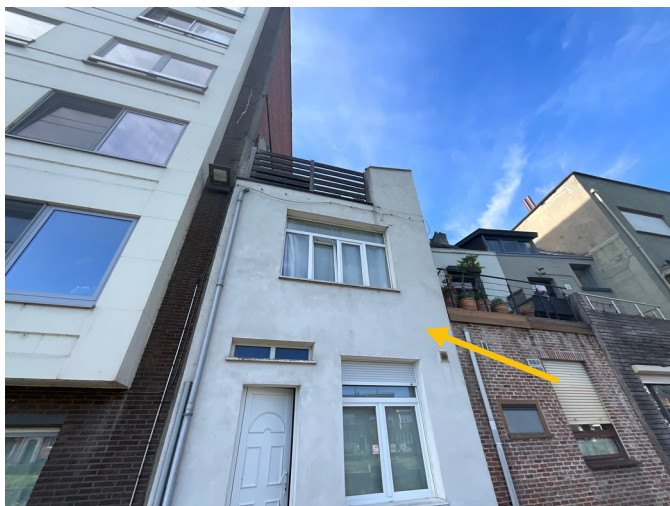
De crepi is geplaatst na 2001 en is niet asbestverdacht (bewijsdocument in bijlage)

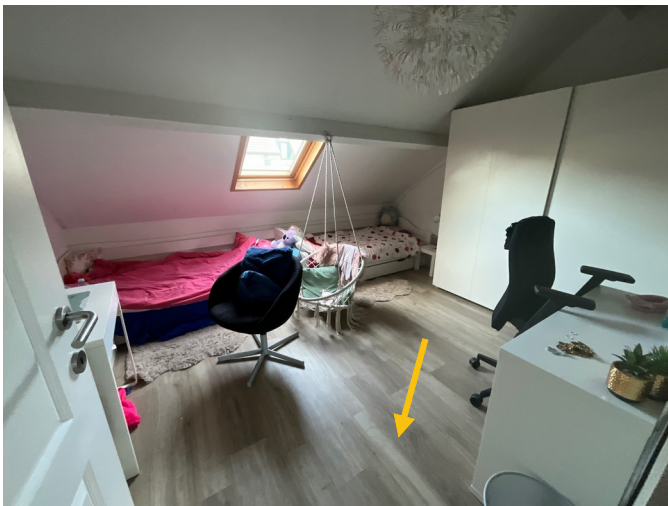
De laminaatvloer is niet asbestverdacht, het is niet gekend wat er onder ligt, bij vloer werken extra controle aangewezen.

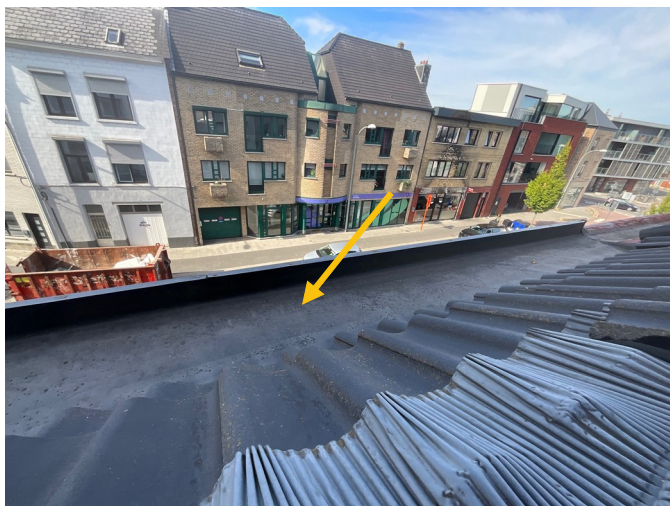
## Fiche 8: Dakgoten bevatten niet asbestverdachte laag

De dakgoten werden, gecontroleerd, het materiaal is niet asbest-verdacht (EPDM).

Het is niet duidelijk of er asbestverdachte onderlagen aanwezig zijn . Extra controle/staalname aangewezen bij renovatiewerken.

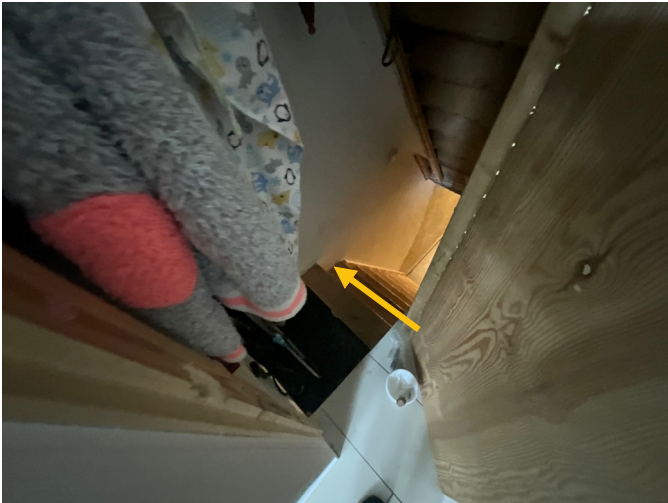
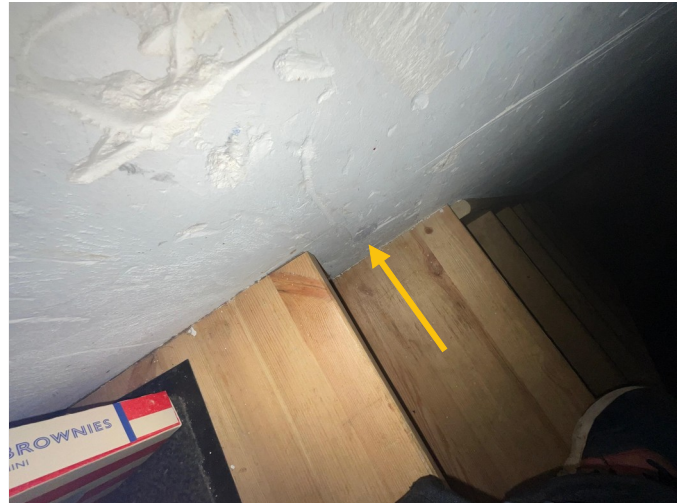
## Fiche 9: Muurpleister

Geen asbest

| # | Type | Referentie | Resultaat |
|---|---|---|---|
| 9.1 | Mengmonster | 001 | Geen asbest |

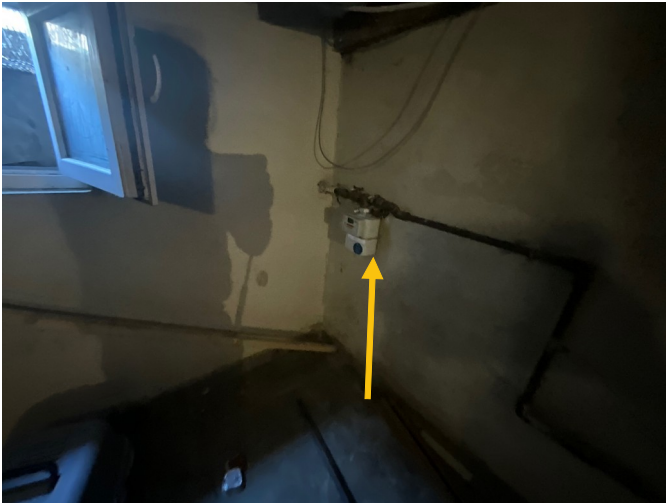
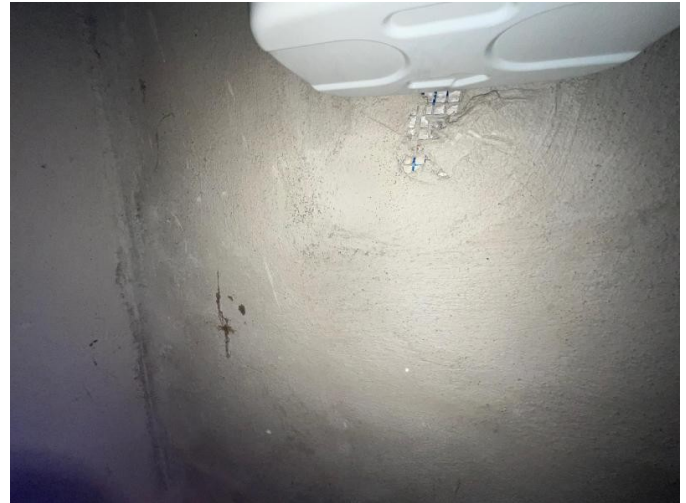
## Fiche 10: Cementering kelder

Geen asbest

| # | Type | Referentie | Resultaat |
|---|---|---|---|
| 10.1 | Mengmonster | 002 | Geen asbest |
