# Asbestinventarisatetest

Cardijnlaan 7, 3130 Begijnendijk

Attestnummer : 20250513-000006.000

Uitgegeven op : 13.05.2025

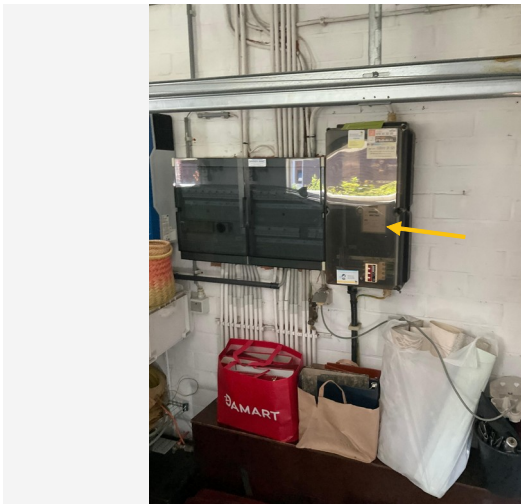
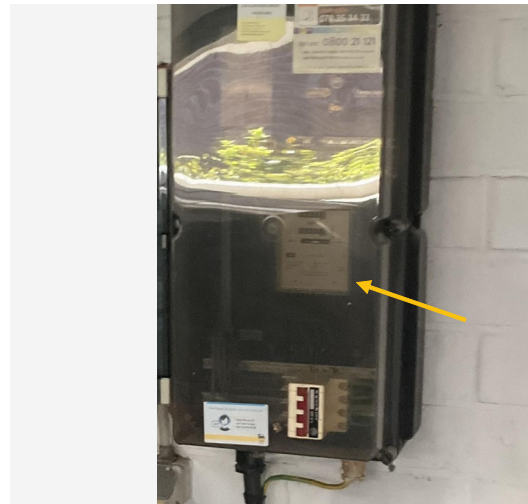
Het asbestmateriaal valt onder de mijlpaal van 2040.

Zorgvuldig beheren

opgelet bakeliet tellerkasten of aftakdozen zijn niet altijd eigendom van de eigaar. in sommige gevallen is dit eigendom van de nutsmaatschappij en dan is het ook verboden hier aan te werken .

| Eindbeoordeling materiaalarisico | Laag materiaalarisico en/of verlaagde kans op vezelvrijgave |
| Opmerking | een omkasting kan er voor zorgen dat de blootstellingsgraad wijzigt in het voordeel van de eigenaar. |

| Gebondenheid | Categorie 1: hechtgebonden in oorsprong |
| Asbestsoort (vezeltype) | Crocidoliet aanwezig |
| Asbestconcentratie | Laag (< 50%) |
| Afschermingsgraad van het gehele materiaal | Geheel of deels (ook) vrij aan de binnenlucht |
| Toestand van het materiaal | Onbeschadigd, niet verweerd |

| Beschrijving | bakeliet tellerkast en/of plonskasten |

- Zorg voor een veilig beheer. Vermijd het beschadigen van het asbestmateriaal. Controleer de toestand jaarlijks op wijzigingen.
- Voer bijkomende staalname(s) uit.

- Eenvoudige handelingen: mag via doe-het-zelf of door werknemer(s) met opleidingsattest eenvoudige handelingen  
Bij het verwijderen van oude bakeliet, is het belangrijk om strikt veiligheidsmaatregelen te volgen. Bakeliet zelf kan asbest bevatten. Hier zijn enkele stappen en voorzorgsmaatregelen die je moet nemen, in overeenstemming met de Codex over het welzijn op het werk :

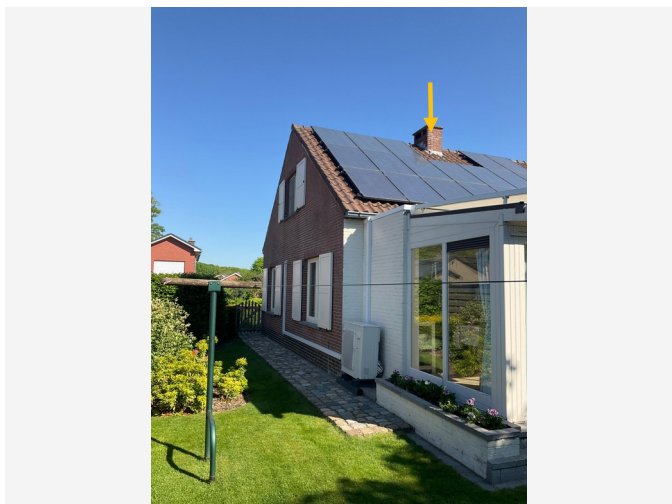
Situeringfoto

**Reden:** Het te onderzoeken materiaal situeert zich hoger dan 3,50 m te rekenen vanaf een veilige ondergrond

**Uitleg van de asbestdeskundige:** Bij verbouwingen of afbraakwerken, goed informeren en controleren van eventueel asbest verdachte materiaal. Laat indien nodig extra stalen nemen van deze schouwbuizen en door een erkend FOD WASO LABO analyseren, om asbestverdacht uit te sluiten of asbestverdacht te erkennen. Veiligheidsvoorschriften na leven en de juiste persoonlijke bescherming dragen en gebruiken. Vermijd ten alle tijden contaminatie, benevel constant met water of fixatiemiddel. Vermijd verder stuk gaan, nooit doorbreken, niet kapot gooien, niet in slijpen, niet in boren, .....

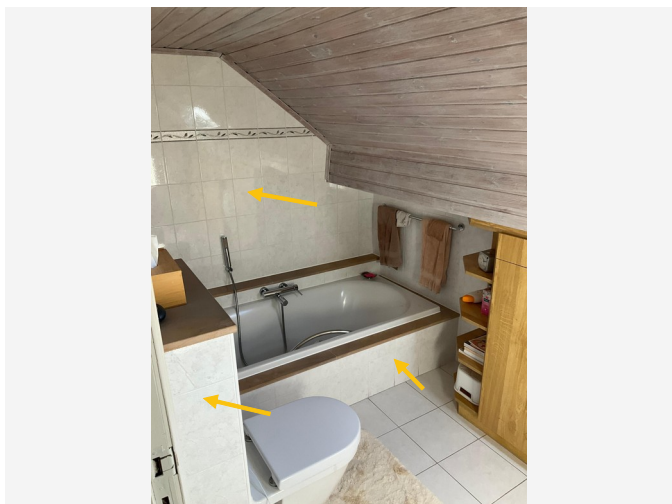
| (Asbest)materiaal | In-situ afwerkingslagen - Lijmlaag |

Bij verbouwingen of afbraakwerken, goed informeren en controleren van eventueel asbest verdachte materiaal. Laat indien nodig extra stalen nemen van deze lijmlaag achter wandtegels en door een erkend FOD WASO LABO analyseren, om asbestverdacht uit te sluiten of asbestverdacht te erkennen. Veiligheidsvoorschriften na leven en de juiste persoonlijke bescherming dragen en gebruiken. Vermijd ten alle tijden contaminatie, benevel constant met water of fixatiemiddel. Vermijd verder stuk gaan, nooit doorbreken, niet kapot gooien, niet in slijpen, niet in boren, niet kapot kappen! ⚠️

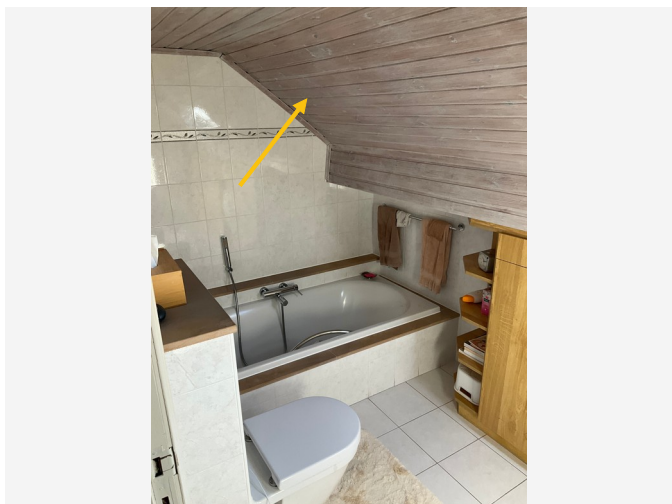
PVC/HOUT bevat geen asbest.

De deskundige kan geen uitspraak doen over onderliggende materialen .

Daarbij kan een aanvullend destructief onderzoek uitsluitsel bieden .

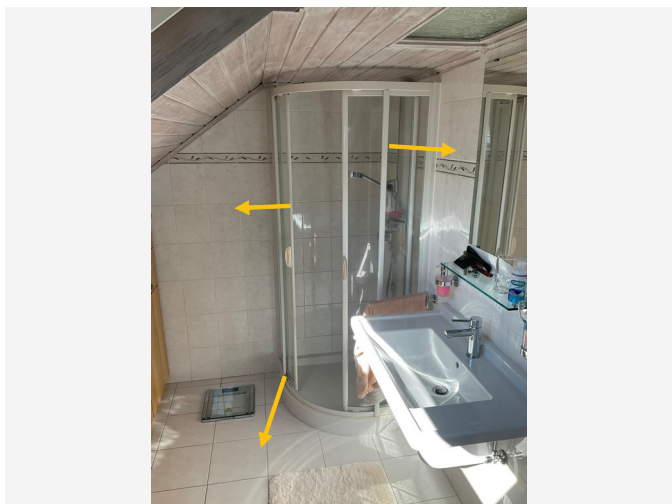
Vloer/muurtegels zijn in tact, deskundige kan geen uitspraak doen over de lijm (mogelijks asbesthoudend) onderliggend.

Wenst u uitsluitel? Dan is destructief onderzoek nodig.

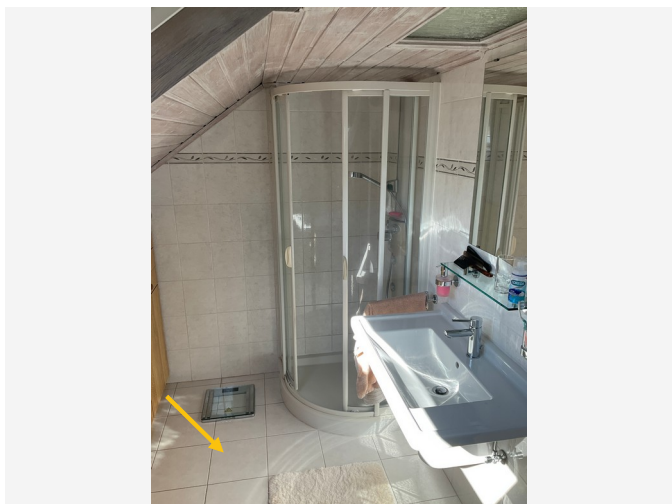
| (Asbest)materiaal | In-situ afwerkingslagen - Lijmlaag |

Bij verbouwingen of afbraakwerken, goed informeren en controleren van eventueel asbest verdachte materiaal. Laat indien nodig extra stalen nemen van deze lijmlaag onder vloertegel en door een erkend FOD WASO LABO analyseren, om asbestverdacht uit te sluiten of asbestverdacht te erkennen. Veiligheidsvoorschriften na leven en de juiste persoonlijke bescherming dragen en gebruiken. Vermijd ten alle tijden contaminatie, benevel constant met water of fixatiemiddel. Vermijd verder stuk gaan, nooit doorbreken, niet kapot gooien, niet in slijpen, niet in boren, niet kapot kappen! ⚠️

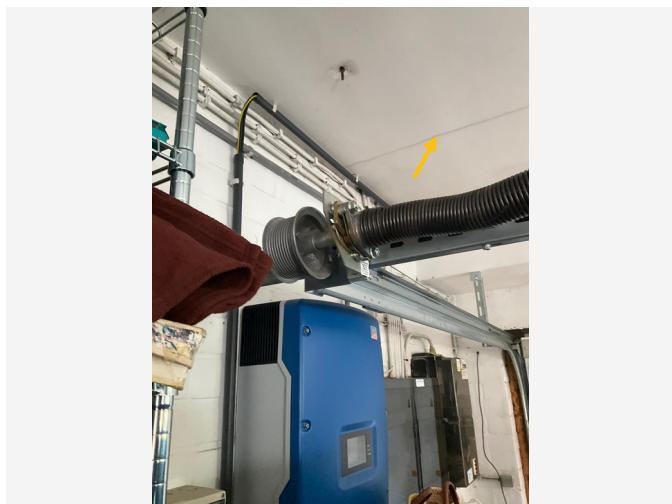
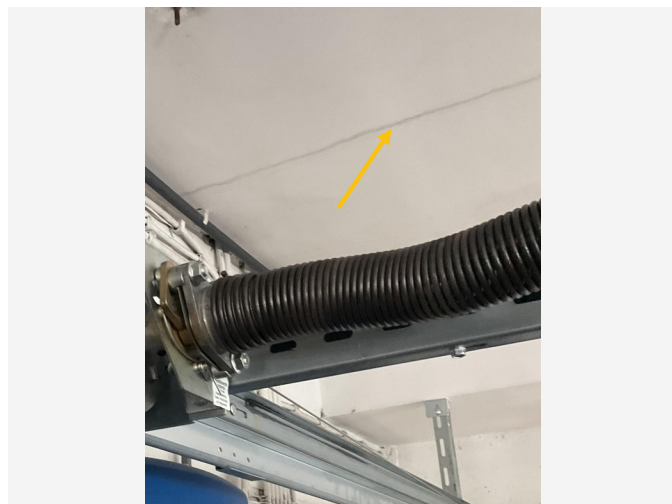
## Fiche 9: bepleisteri1g op de plafonds

Geen asbest

| # | Type | Referentie | Resultaat |
|---|---|---|---|
| 9.1 | Mengmonster | m2 | Geen asbest |
