# Asbestinventarisat attest

Naamsestraat 75, 3000 Leuven

Attestnummer : 20250715-000001.000

# Zone 1: Hoofdgebouw

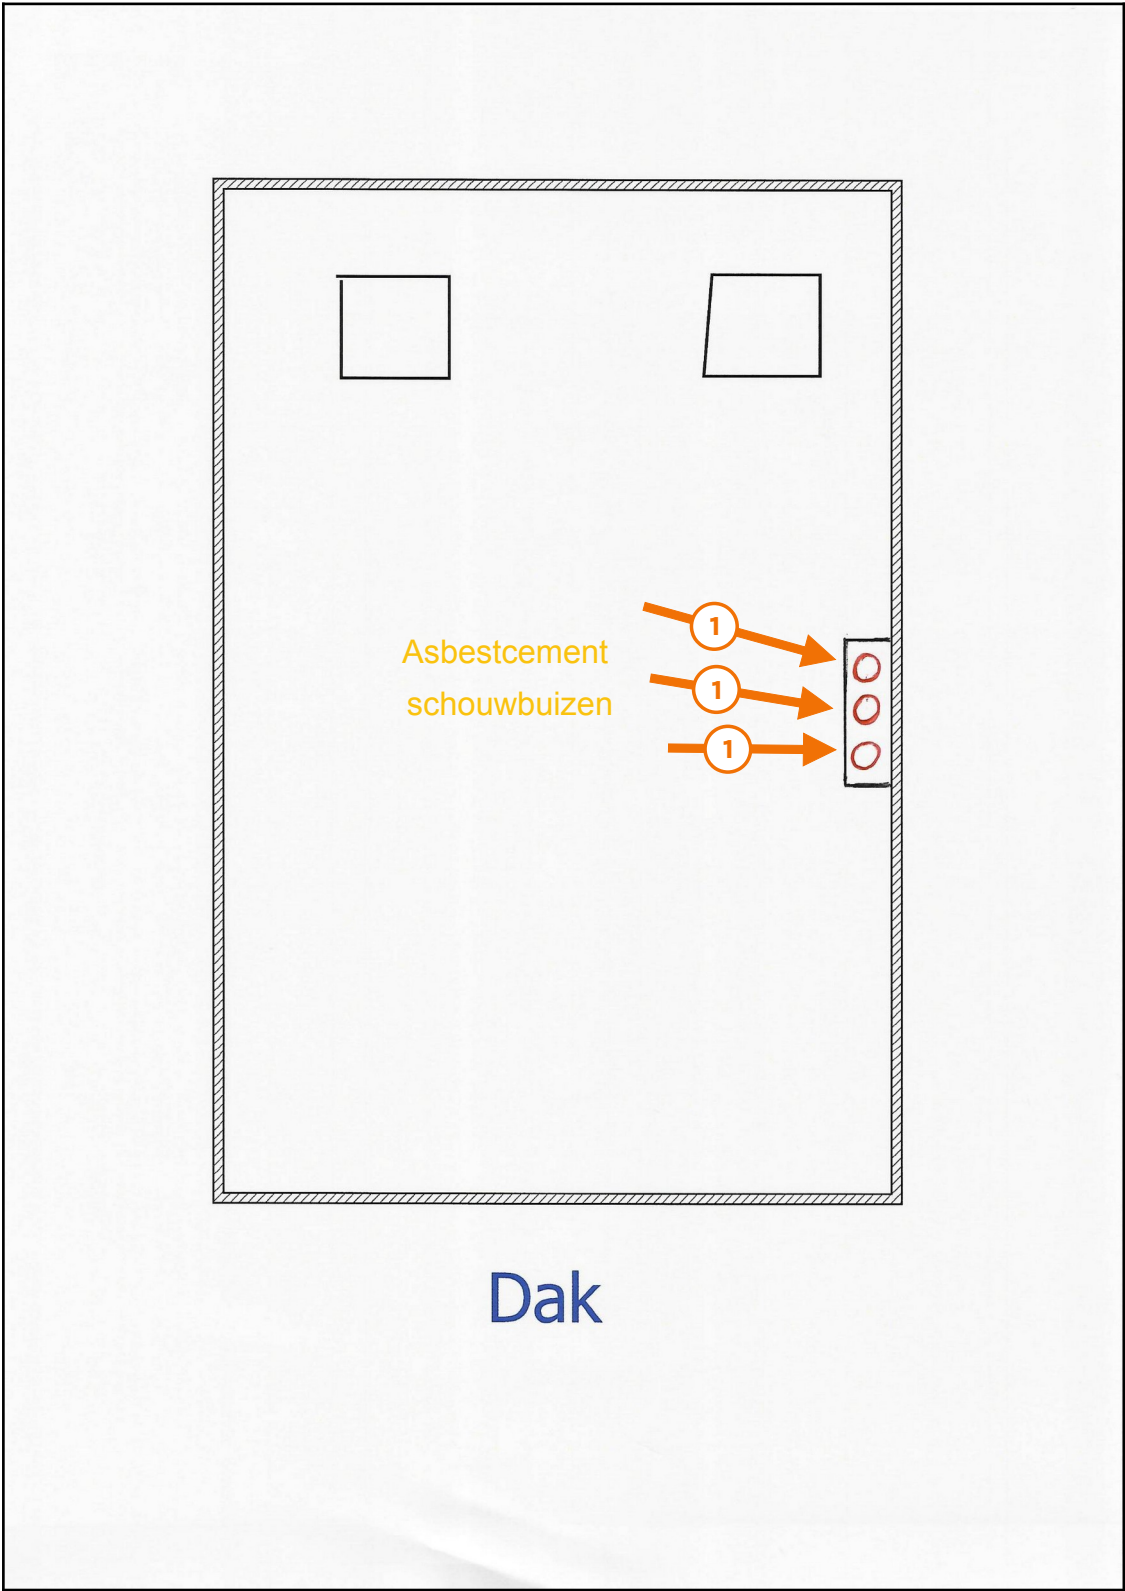
Plan 1.9: Dak

| 1. asbestcementen schouwbuizen | Asbestmateriaal | <a href="#">Verwijderen</a> |

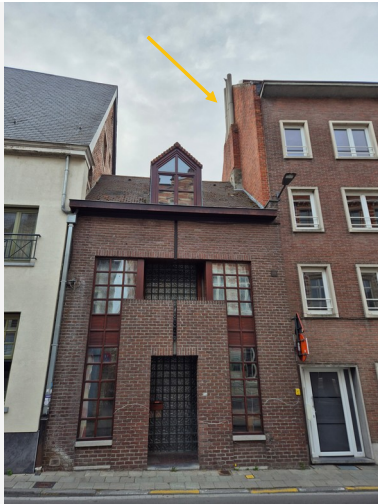
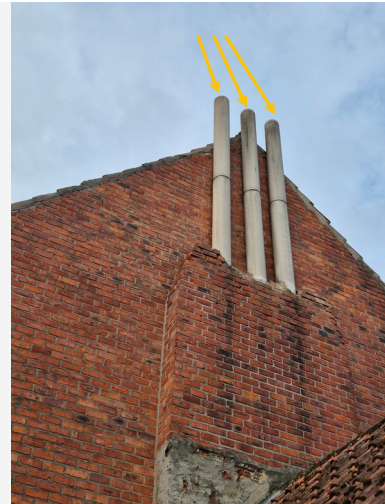
| Fiche 1: asbestcementen schouwbuizen..... | 30 |

Het asbestmateriaal valt onder de mijlpaal van 2034.

| Eindbeoordeling materiaalisico | Laag materiaalisico en/of verlaagde kans op vezelvrijgave |

| Asbestsoort (vezeltype) | Crocidoliet aanwezig |
| Toestand van het materiaal | Licht beschadigd, licht verweerd. Intact calciumsilicaatmateriaal of categorie III 'gebondenheid' |

| Beschrijving | asbestcementen schouwbuizen |
| Opmerking | <p>3 x asbestcement schouwbuizen zichtbaar ,</p> <p>Geschatte indicatie ,vanuit de velux op de zolderkamer ingeschat! Aan vermelde hoeveelheden of gewicht kunnen geen rechten worden ontleend.</p> |

Verwijderen

- Zorg voor een veilig beheer en verwijder dit asbestmateriaal wanneer het bij werken eenvoudig bereikbaar wordt. Controleer de toestand jaarlijks op wijzigingen.
- Voer bijkomende staalname(s) uit.

- Eenvoudige handelingen: mag via doe-het-zelf of door werknemer(s) met opleidingsattest eenvoudige handelingen  
Best in zijn geheel laten verwijderen door aannemer met opleidingsattest eenvoudige handelingen voor een correcte afhandeling.  
Raadpleeg ook het blad toelichtingen achteraan het attest en de site van OVAM betreffende asbest verwijderingsmethoden.

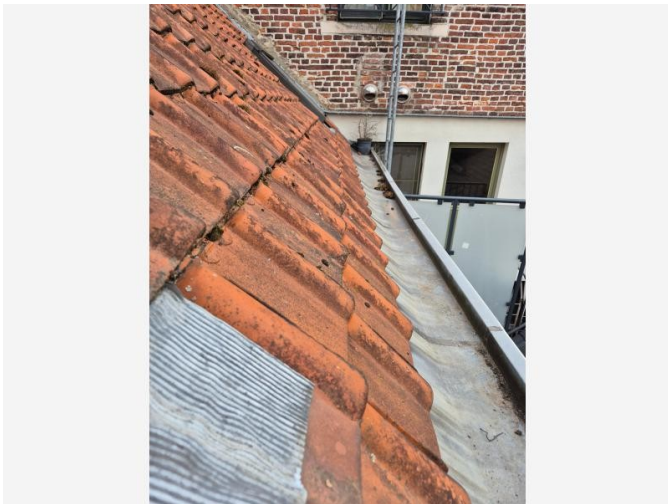
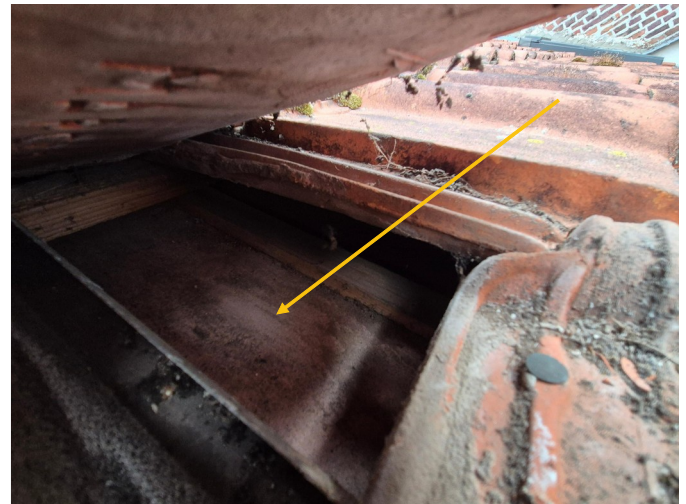
| Fiche 2: Onderdak woning uit minuiseritplaten..... | 33 |

Het asbestmateriaal valt onder de mijlpaal van 2040.

| Eindbeoordeling materiaalrisico | Laag materiaalrisico en/of verlaagde kans op vezelvrijgave |

| Asbestsoort (vezeltype) | Crocidoliet aanwezig |
| Toestand van het materiaal | Licht beschadigd, licht verweerd. Intact calciumsilicaatmateriaal of categorie III 'gebondenheid' |

| Beschrijving | Onderdak woning uit minuiseritplaten |
| Eenvoudig bereikbaar | Nee <ul style="list-style-type: none"><li>• Verwijdering tast de bouwkundige integriteit aan.</li></ul> |
| Opmerking | Geschatte indicatie van deze oppervlakte, volumes en gewichten zijn niet gemeten, maar geschat op basis van een benadering van de aanwezige onderdakplaten (de opgegeven hoeveelheden mogen niet gebruikt worden als maatstaf voor heffingen) |

Zorgvuldig beheren

- Zorg voor een veilig beheer. Vermijd het beschadigen van het asbestmateriaal. Controleer de toestand jaarlijks op wijzigingen.
- Zorg voor een veilig beheer en verwijder dit asbestmateriaal wanneer het bij werken eenvoudig bereikbaar wordt. Controleer de toestand jaarlijks op wijzigingen.
- Voer bijkomende staalname(s) uit.

- Eenvoudige handelingen: enkel door erkend asbestverwijderaar  
De platen zitten onder de pannen tussen de panlatten en de keppers bevestigd en kunnen niet verwijderd worden zonder ze te beschadigen.  
daarom is het aan te raden deze te laten verwijderen door een aannemer met opleidingsattest eenvoudige handelingen voor een correcte afhandeling.  
Raadpleeg ook het blad toelichtingen achteraan het attest en de site van Ovam betreffende asbest verwijderingsmethoden.

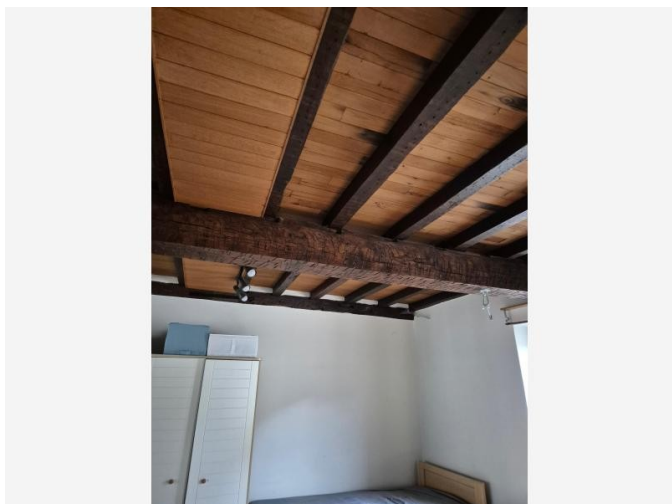
| Fiche 3: Plafonds uit niet asbestverdacht materiaal..... | 37 |

De plafonds zijn gemaakt van niet-asbestverdachte materialen (bijvoorbeeld laminaat, houten planken, gypoc, ...), deze toepassingen zijn niet asbestverdacht. We hebben echter niet kunnen vaststellen of er mogelijk asbestverdachte of asbesthoudende materialen achter deze toepassingen aanwezig zijn. Bij renovatie of sloop is het aangeraden om een destructief onderzoek te laten uitvoeren van deze toepassingen.

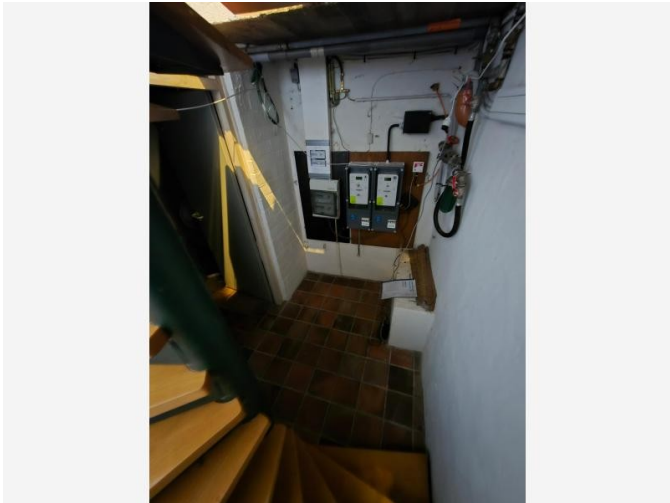
| Fiche 4: Kelder vrij van asbest..... | 38 |

Geen asbesthoudende materialen vastgesteld in de kelder.

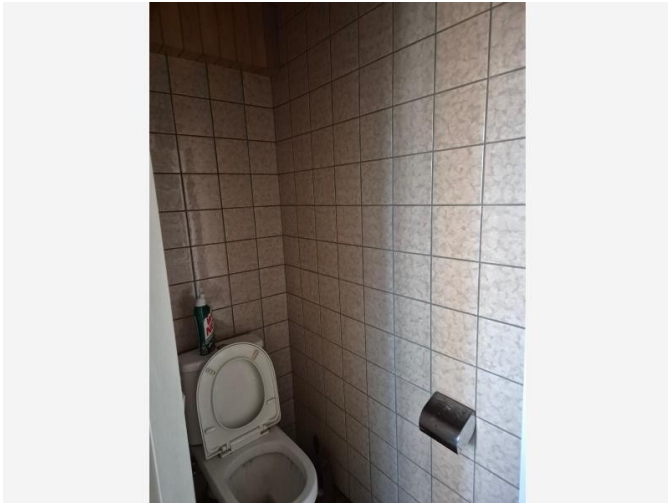
| Fiche 5: Tegellijm Faiencetegels..... | 39 |

Onderzoek heeft uitgewezen dat tegellijm die gebruikt is voor het aanbrengen van wandtegels in badkamers, keukens en toiletten, (in zeldzame gevallen ) asbesthoudend kunnen zijn.

Zodra deze toepassing zichtbaar wordt (bij een kapotte tegel of grondige renovatie ) ,is het aangewezen een monstername uit te voeren en te analyseren door een erkend labo , om asbest uit te sluiten.

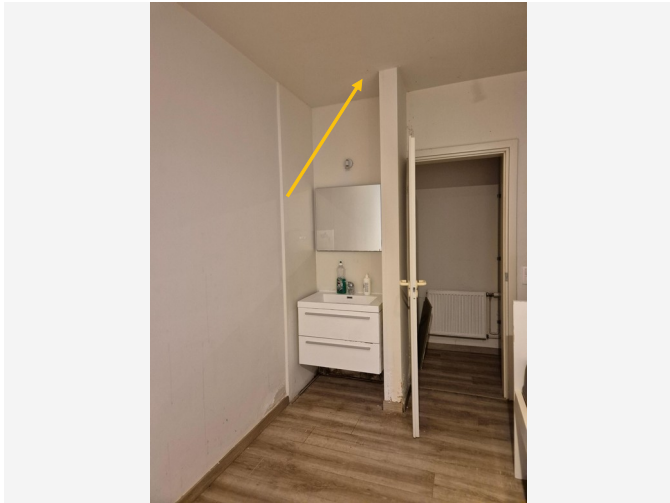
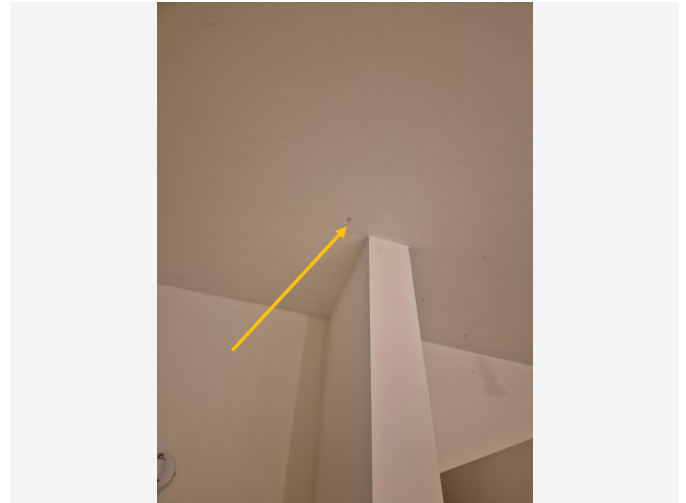
## Fiche 6: Pleisterwerk plafonds

Geen asbest

| # | Type | Referentie | Resultaat |
|---|---|---|---|
| 6.1 | Mengmonster | MM02 | Geen asbest |

| Opmerking | <p>Deze oppervlakte, volumes en gewichten zijn niet gemeten, maar geschat op basis van een benadering van het aanwezig pleisterwerk in alle plafonds ( de opgegeven hoeveelheden mogen niet gebruikt worden als maatstaf van heffing).</p> <p>De resterende van de plafonds zijn houten planken, en vrij van asbest.</p> |

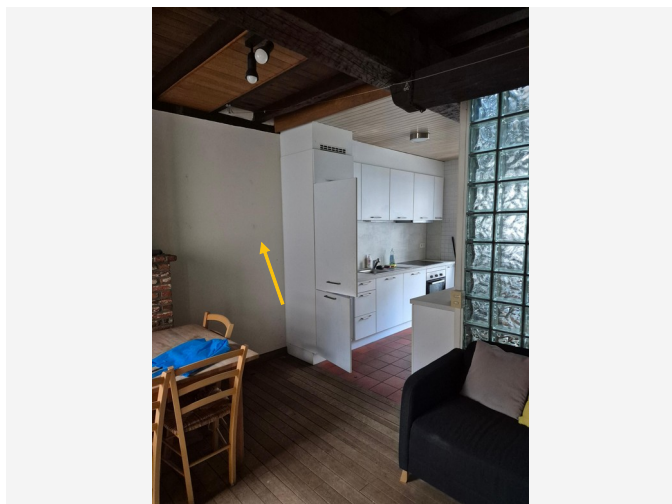
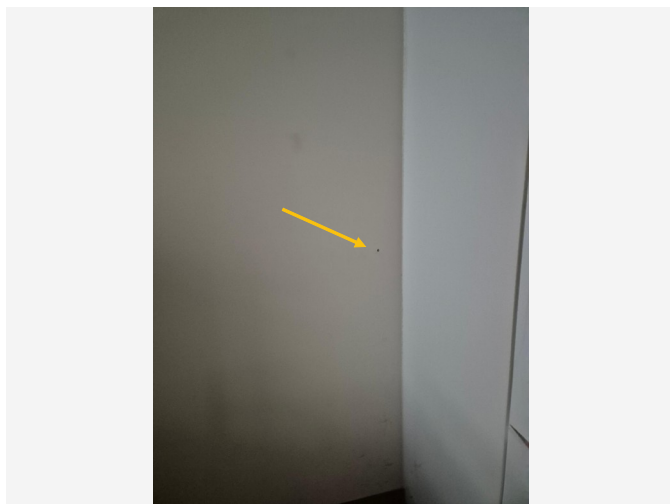
## Fiche 7: Pleisterwerk muren.

Geen asbest

| # | Type | Referentie | Resultaat |
|---|---|---|---|
| 7.1 | Mengmonster | MM01 | Geen asbest |

| Opmerking | <p>Deze oppervlakte, volumes en gewichten zijn niet gemeten, maar geschat op basis van een benadering van het aanwezig pleisterwerk in alle muren ( de opgegeven hoeveelheden mogen niet gebruikt worden als maatstaf van heffing).</p> <p>De rest van de muren zijn met gipsplaten afgewerkt en vrij van asbest.</p> |
