# Asbestinventarisatattest

Bellekensstraat 14, 2400 Mol

Attestnummer : 20260105-000142.000

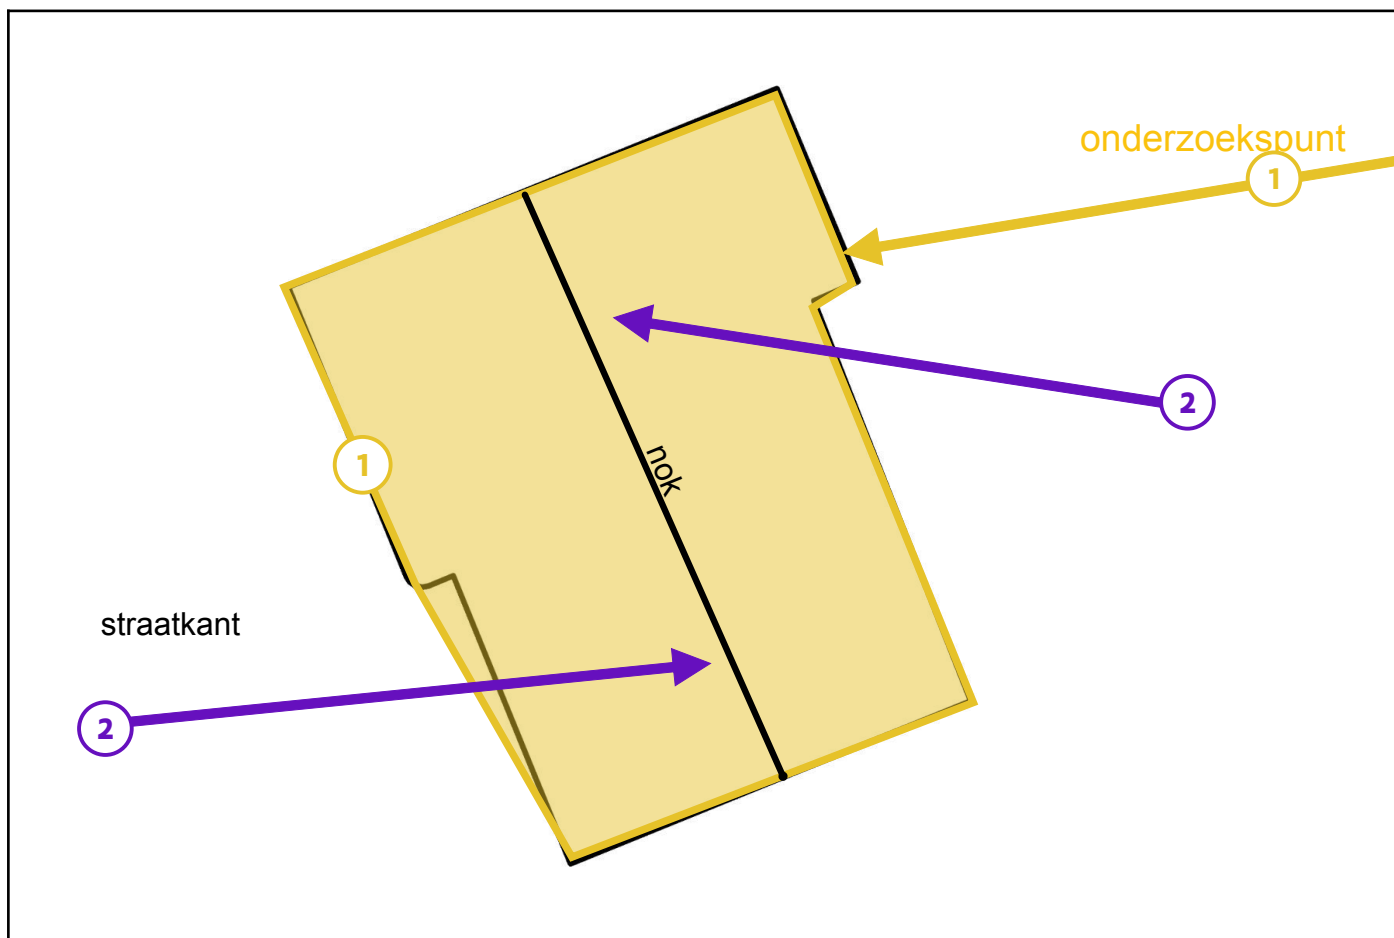
## Plan 1.7: Hoofdgebouw plan

| Beschrijving | Type | Actie |
|---|---|---|
| 1. Onderdak type Menuiserite | Asbestmateriaal | Zorgvuldig beheren |
| 2. Schouw op het dak van de woning | Beperking | - |

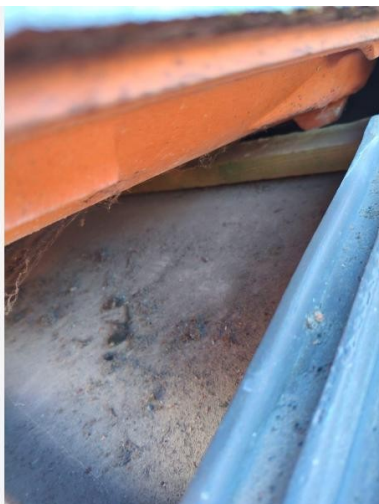
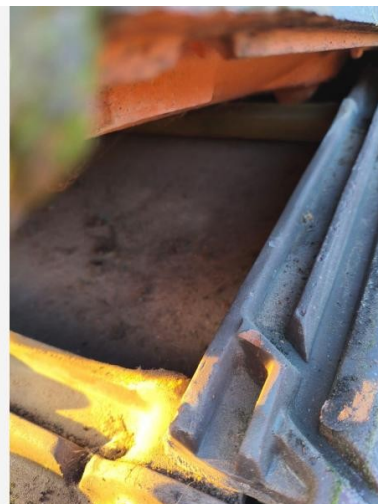
Het asbestmateriaal valt onder de mijlpaal van 2040.

| Eindbeoordeling materiaalarisico | Zeer laag materiaalarisico en/of zeer lage kans op vezelvrijgave |

| Asbestsoort (vezeltype) | Crocidoliet aanwezig |
| Toestand van het materiaal | Onbeschadigd, niet verweerd |

| Opmerking | Op de originele bouwplannen is te zien dat er menuserite platen zijn gebruikt. Deze zijn ingekapseld en zijn moeilijk te bemonsteren. Bij werken is het aangeraden voor verder onderzoek en analyse. De hoeveelheid is een zo nauwkeurig mogelijke opmeting. Hieraan kunnen evenwel geen rechten worden ontleend. |

- Zorg voor een veilig beheer. Vermijd het beschadigen van het asbestmateriaal. Controleer de toestand jaarlijks op wijzigingen.

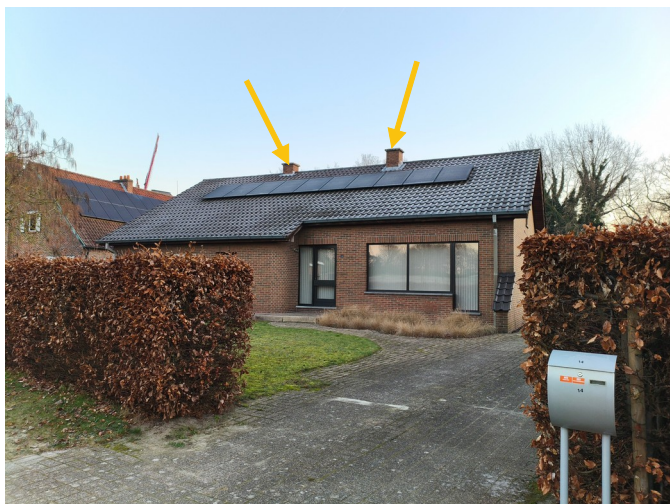
Situeringsfoto

**Reden:** Het te onderzoeken materiaal situeert zich hoger dan 3,50 m te rekenen vanaf een veilige ondergrond

**Uitleg van de asbestdeskundige:** Er zijn 2 schouwen waar te nemen op het dak. De schouw bevat in en rond de schoorsteen mogelijk een asbestcement rookgaskanaal. Laat dit onderzoeken bij eventuele werken.

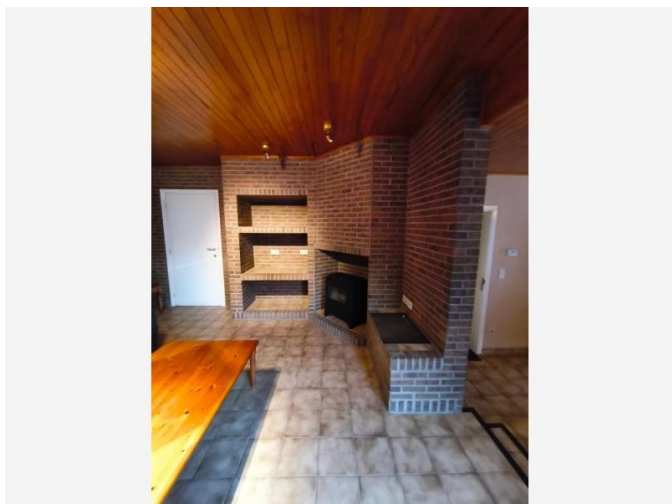
Situeringsfoto

**Reden:** Er is geen volledige risicobeoordeling mogelijk

**Uitleg van de asbestdeskundige:** De schouw bevat binnenin mogelijk een asbestcement rookgaskanaal. Laat dit onderzoeken bij eventuele werken.

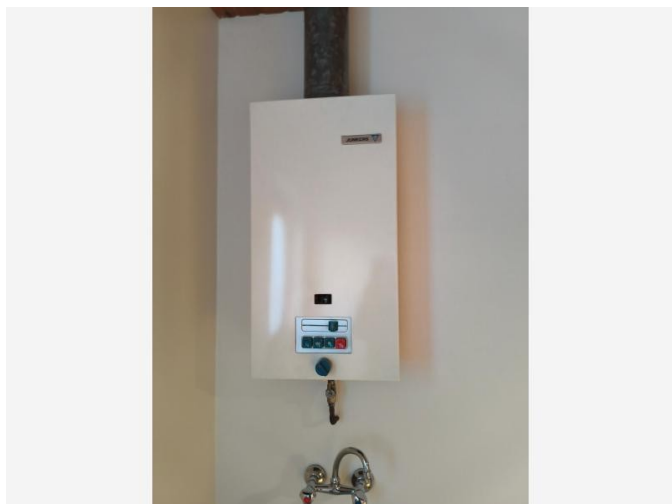
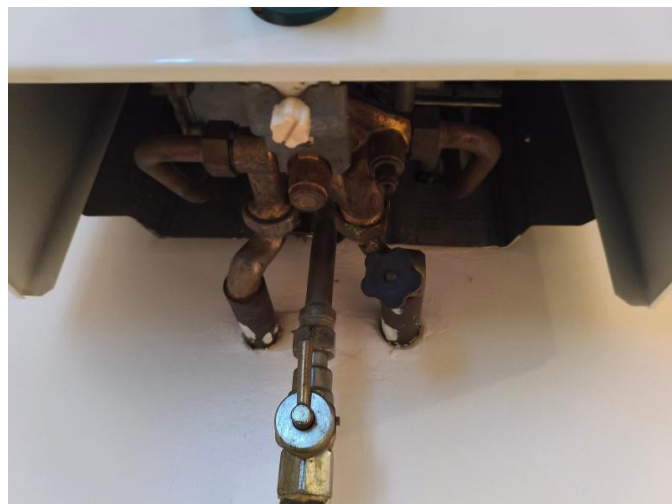
De gas wand-ketel voor het warm water is nog een ouder model. De juiste leeftijd is niet te achterhalen. Deze bevat mogelijk asbesthoudende pakkingen en/of elementen. Laat ze onderzoeken bij onderhoud of vervanging.

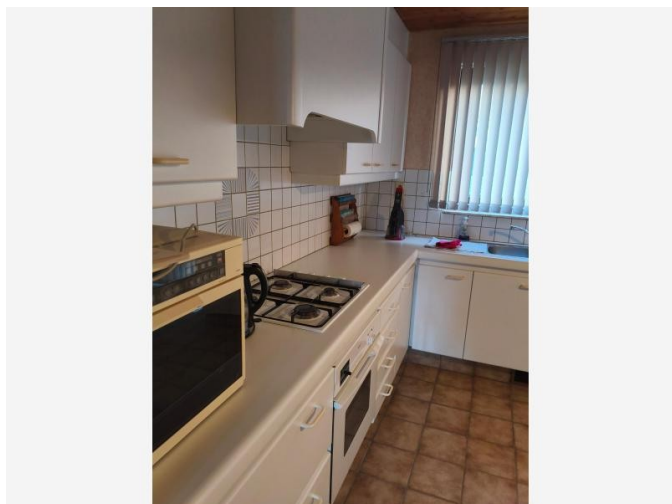
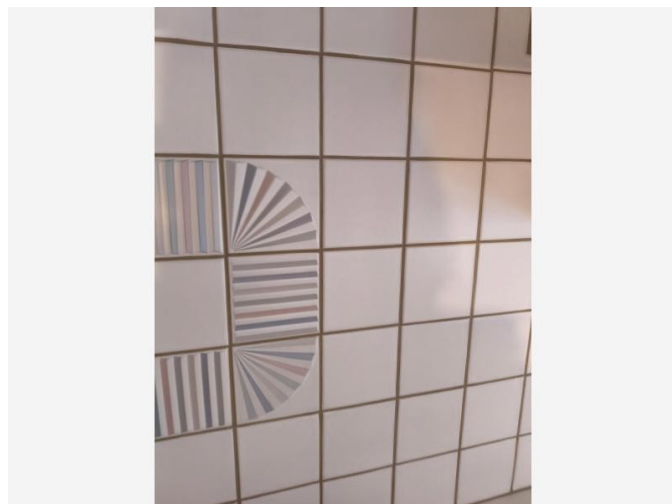
Bepaalde binnenwanden zijn afgewerkt met een intacte laag faiencetegels zonder zichtbare beschadigingen. Inspectie van de onderliggende lijmlaag is niet mogelijk zonder uitbreiding naar een destructief onderzoek.

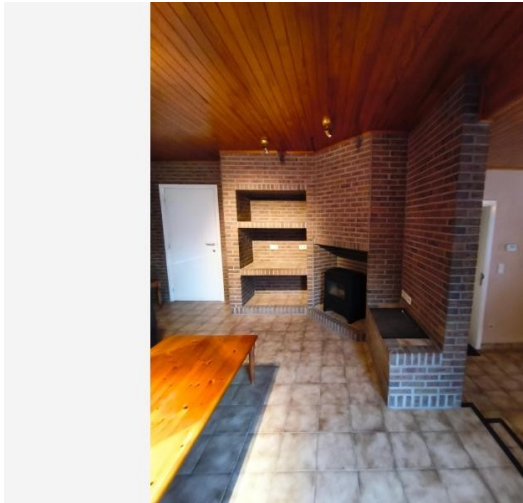
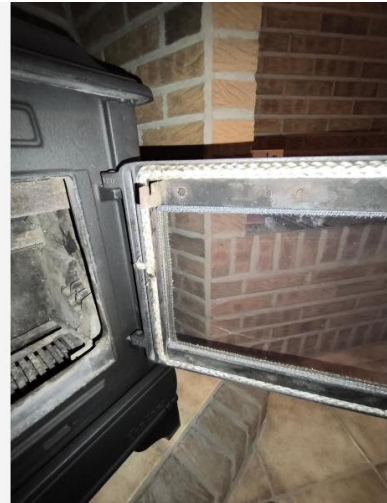
De kachelkoord is waargenomen en deze is een recente syntetische koord dus niet asbest verdacht.

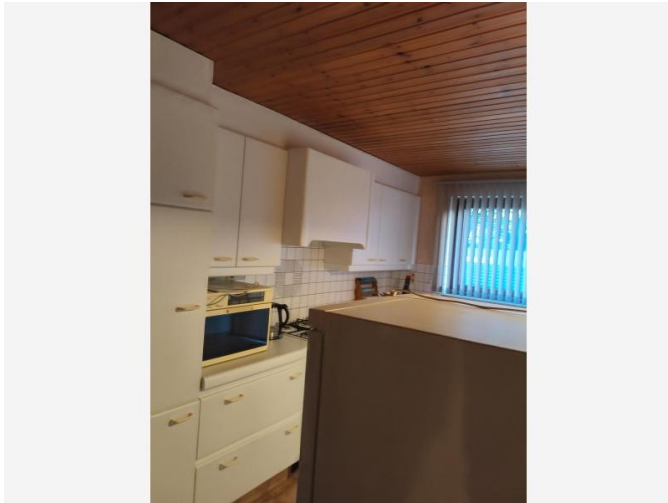
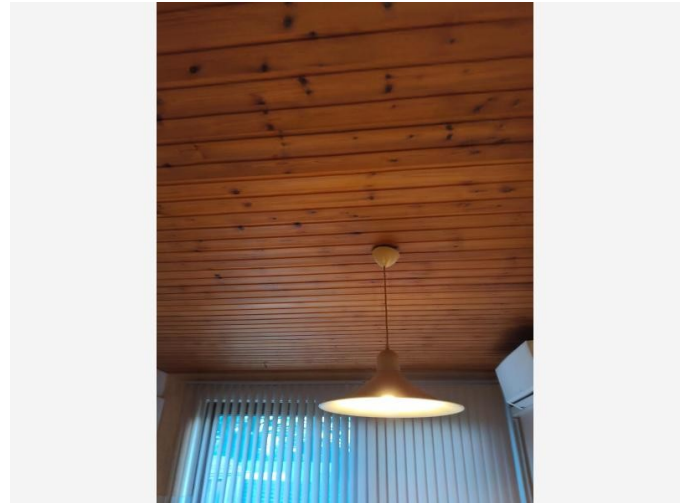
Alle plafonds zijn vals en bestaan uit houten planken. Wat er zich achter deze bevindt is niet waarneembaar. Bij werken is het raadzaam om waakzaam te zijn voor andere eventuele asbesthoudende toepassingen.

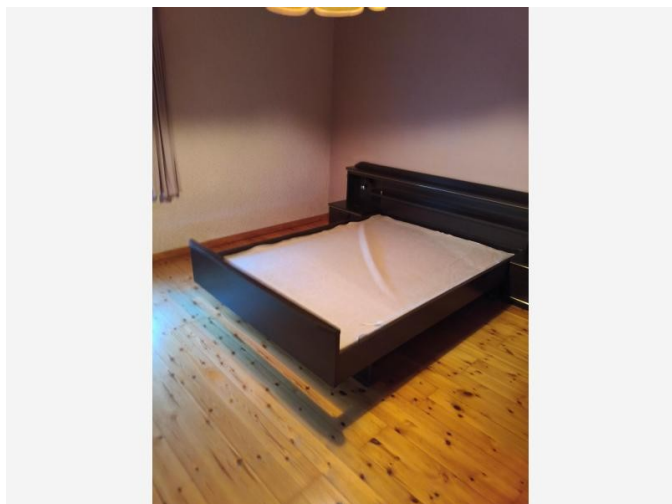
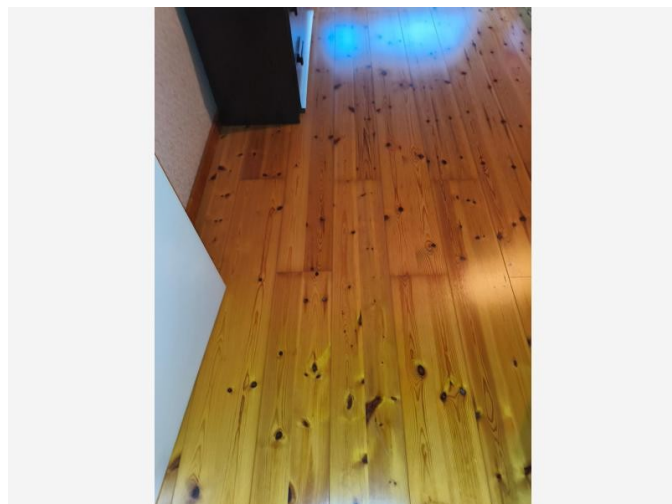
de vloer in de slaapkamers is afgewerkt met een houten parket zonder zichtbare beschadigingen. In het verleden werden houten vloeren vaak verlijmd met een asbesthoudend lijm. Inspectie van de onderliggende lijmlaag is niet mogelijk zonder uitbreiding naar een destructief onderzoek.

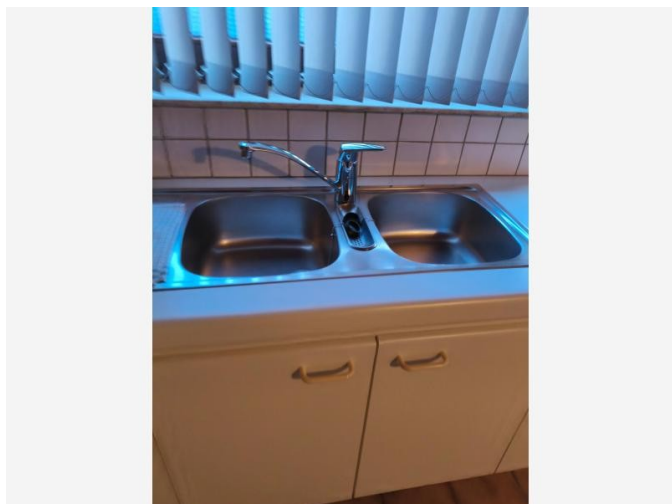
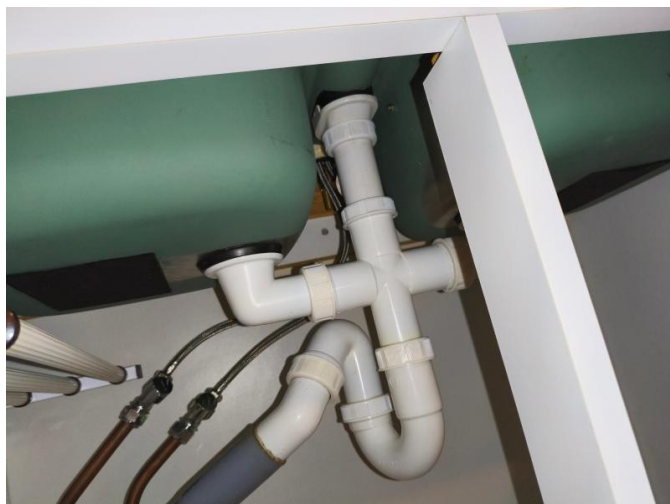
## Fiche 9: Ontdreuningsplaat spoelbak

Geen asbest

| # | Type | Referentie | Resultaat |
|---|---|---|---|
| 9.1 | Puntmonster | ontdreuningsplaatje | Geen asbest |

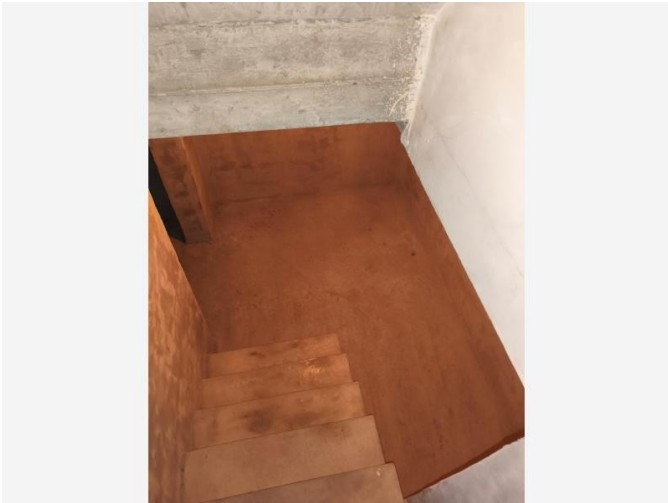
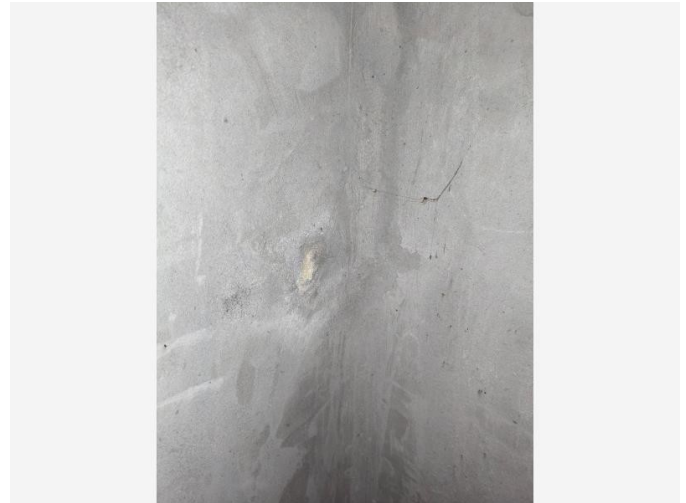
## Fiche 10: Cementering kelder

Geen asbest

| # | Type | Referentie | Resultaat |
|---|---|---|---|
| 10.1 | Mengmonster | 2 cementering kelder | Geen asbest |

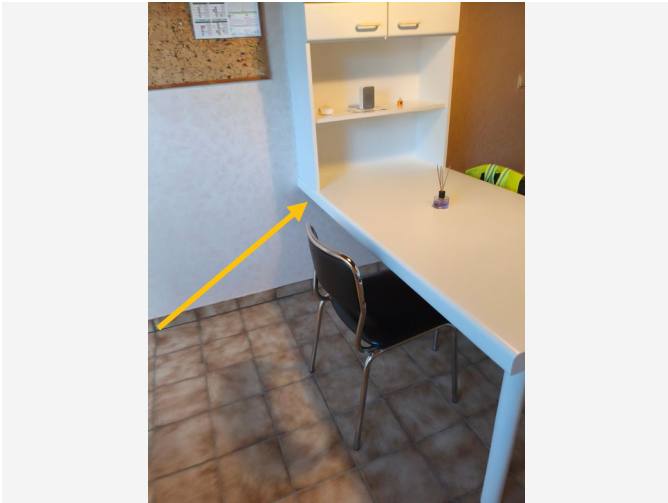
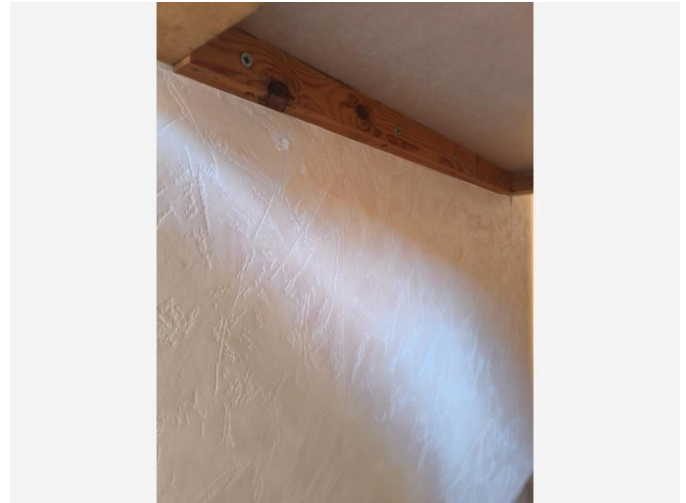
## Fiche 11: Muurpleister

| Opmerking | <p>Volgens het inspectieprotocol is een monsternamen van het pleisterwerk verplicht om dit te identificeren als niet-asbesthoudend.</p> <p>Locatie staalnames: individuele ruimte: kantoor aan de achterkant/ natte ruimte: keuken onder werkblad/ stookplaats: bij de cv-ketel / traphal: gang in het midden</p> <p>De vermelde oppervlaktes en volumes betreffen een beredeneerde schatting. Er worden geen rechten verleend aan deze oppervlaktes/volumes. De dikte is een schatting die voorkomt uit de monsterplaatsen en is daarom niet altijd representatief.</p> <p>Er bevinden zich enkele valse wanden. Het is niet duidelijk of er pleisterwerk of asbest toepassingen aanwezig zijn achter/op deze valse wanden, het is aangewezen om bijkomend onderzoek uit te voeren bij werken.</p> |
