Asbestinventarisatetest

Moerlaanstraat 51, 3090 Overijse

Attestnummer : **20251001-000063.000**

Uitgegeven op : **01.10.2025**

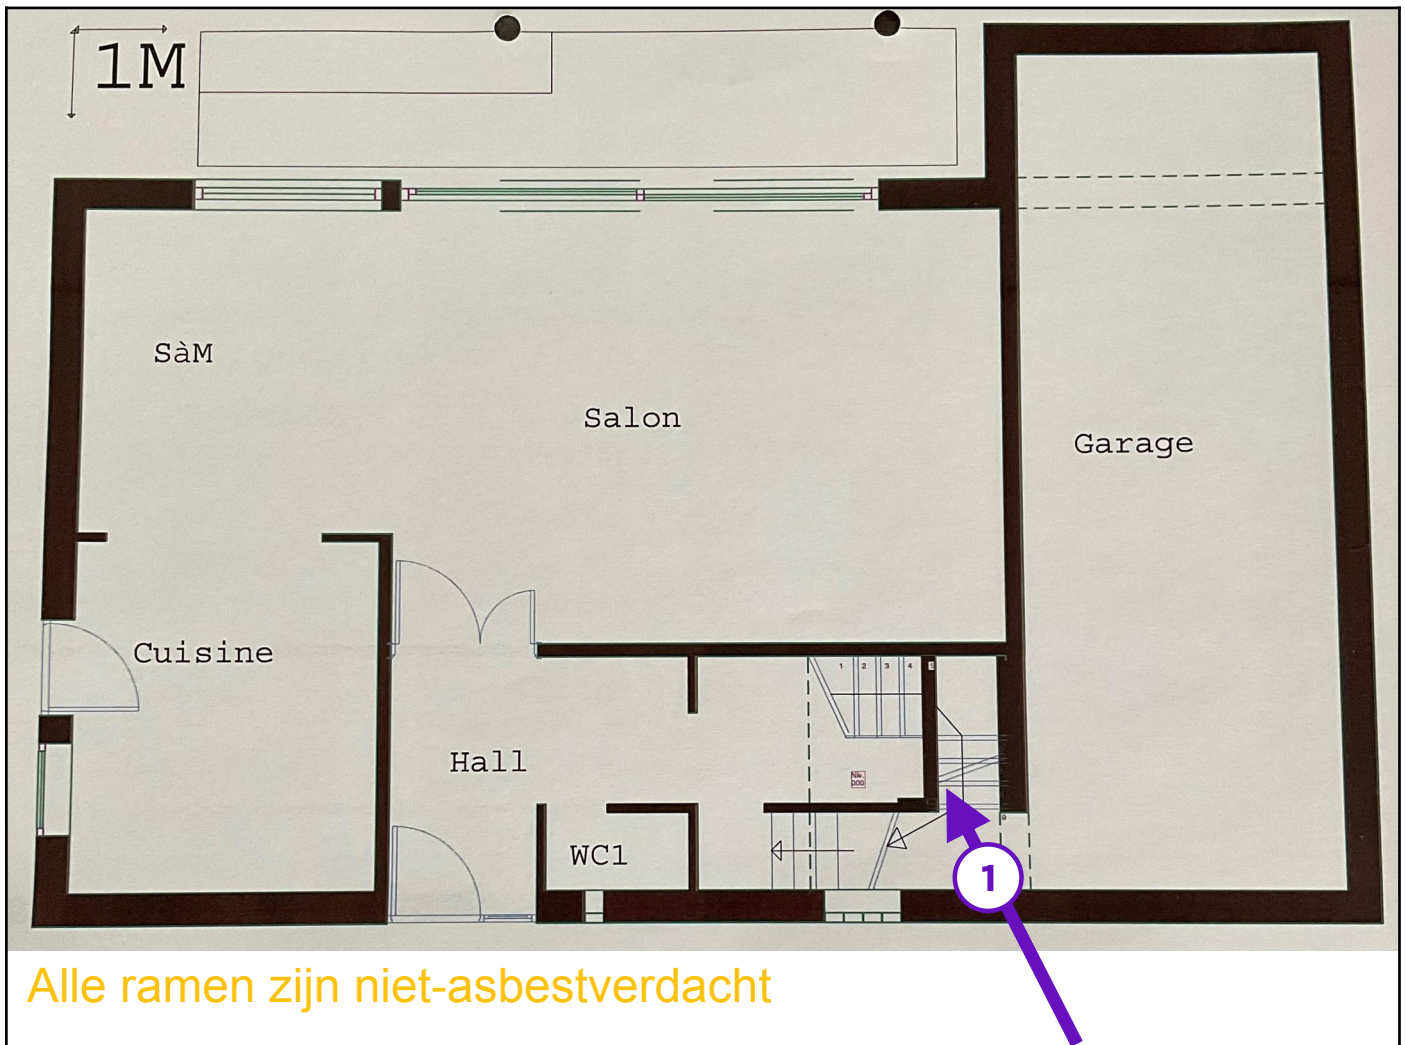
Plan 1.1: Gelijkvloers

Beschrijving	Type	Actie
1. Kruipkelder	Beperking	-
3. Kit aan de ramen (niet-asbestverdacht)	Advies	-

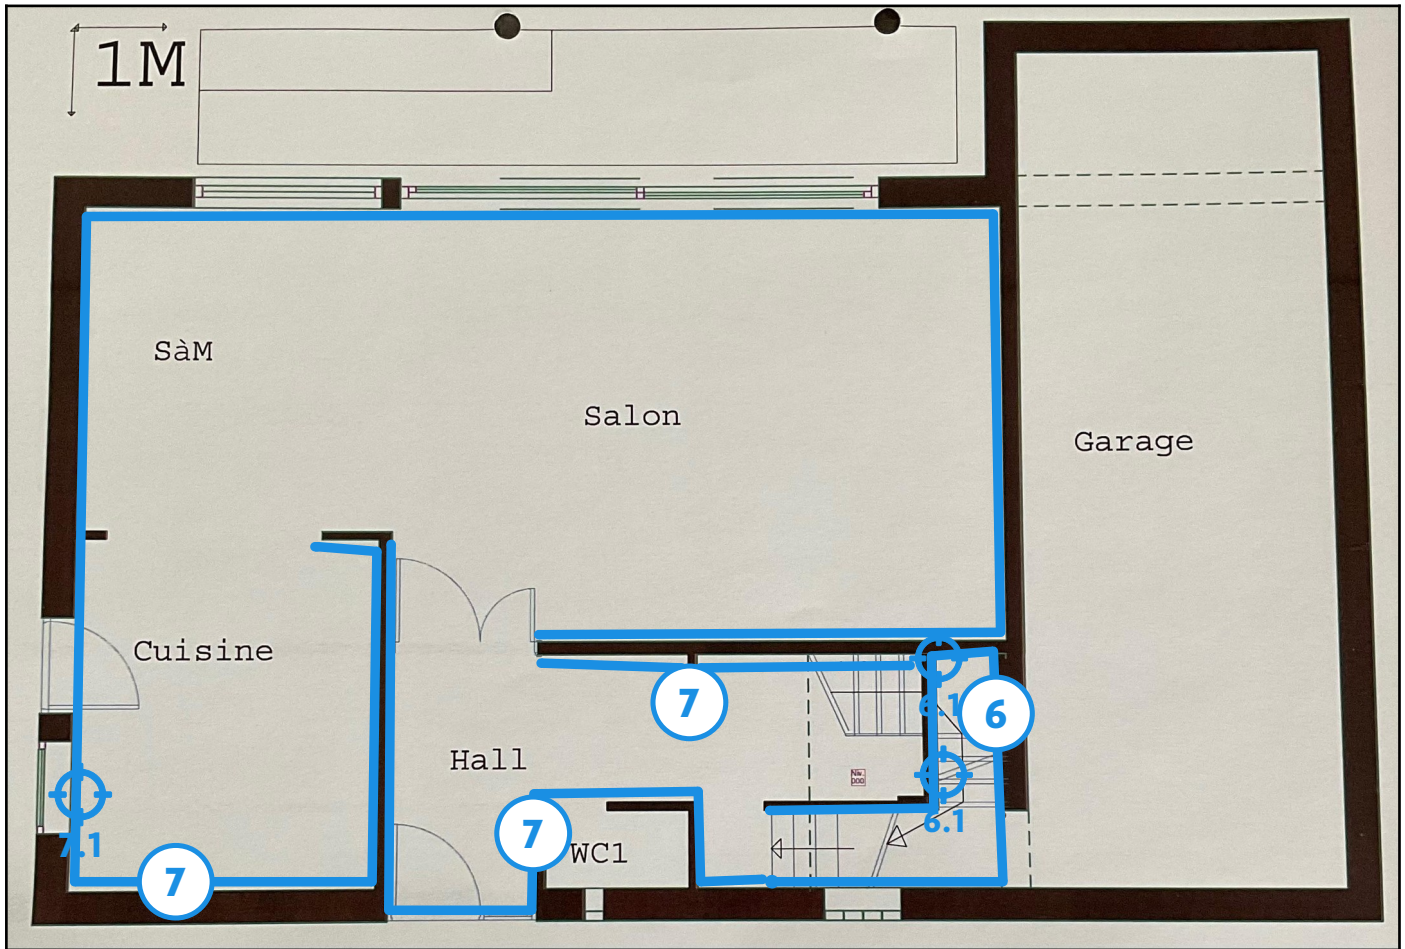
Plan 1.2: Gelijkvloers (wandpleister)

Beschrijving	Type	Actie
6. Cementering kelder	Geen asbest	-
6.1 Code: DG-M003	Mengmonster	-
7. Pleisterwerk wanden	Geen asbest	-
7.1 Code: DG-M001	Mengmonster	-

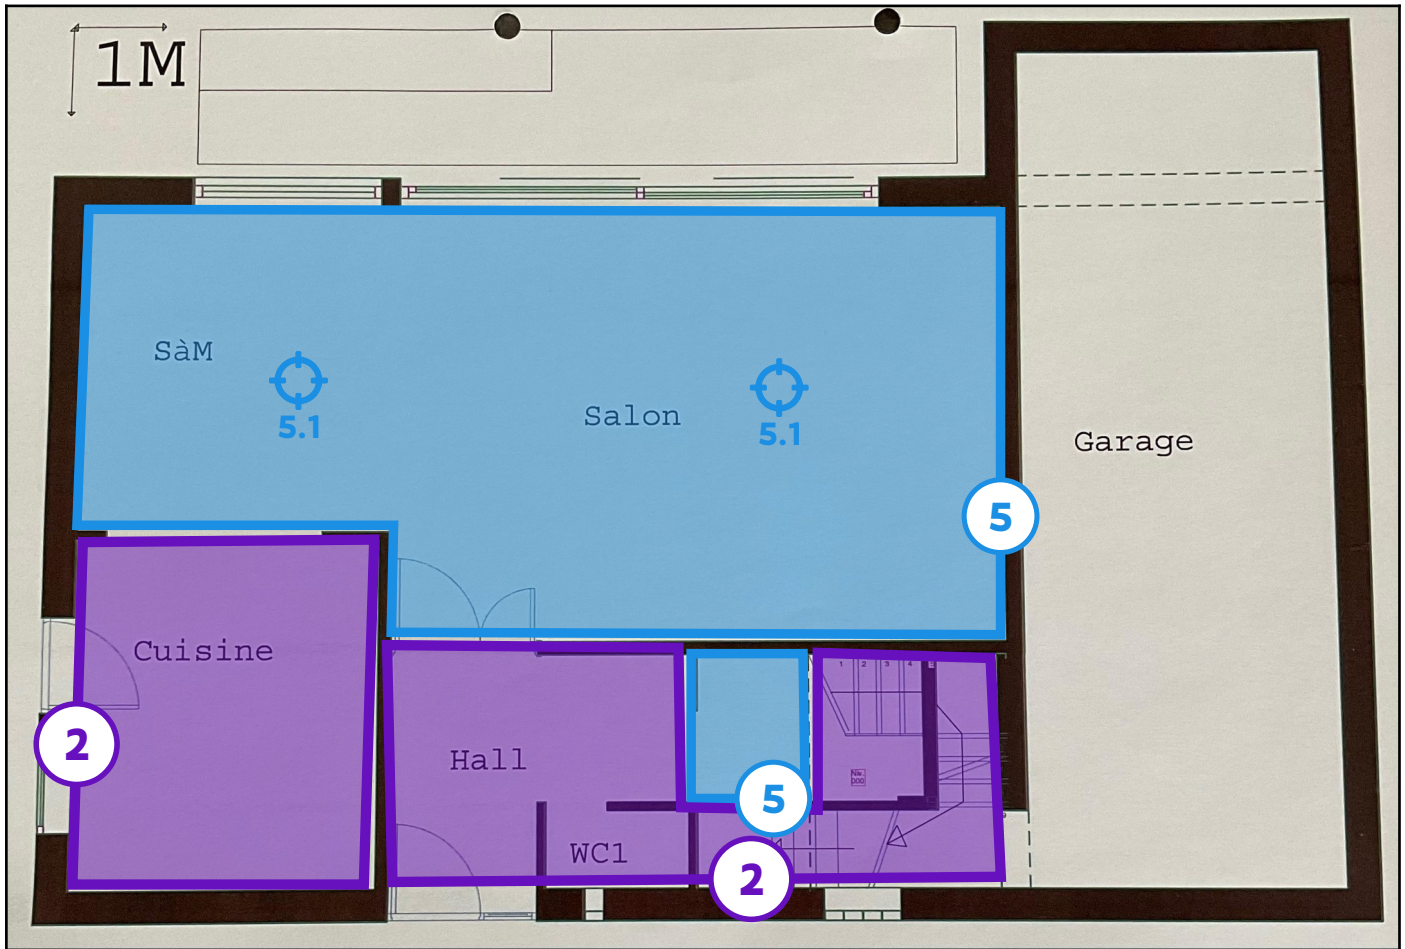
Plan 1.3: Gelijkvloers (plafondpleister)

Beschrijving	Type	Actie
2. Plafonds bedekt met gyproc platen (niet-asbestverdacht)	Advies	-
5. Pleisterwerk plafonds	Geen asbest	-
5.1 Code: DG-M002	Mengmonster	-

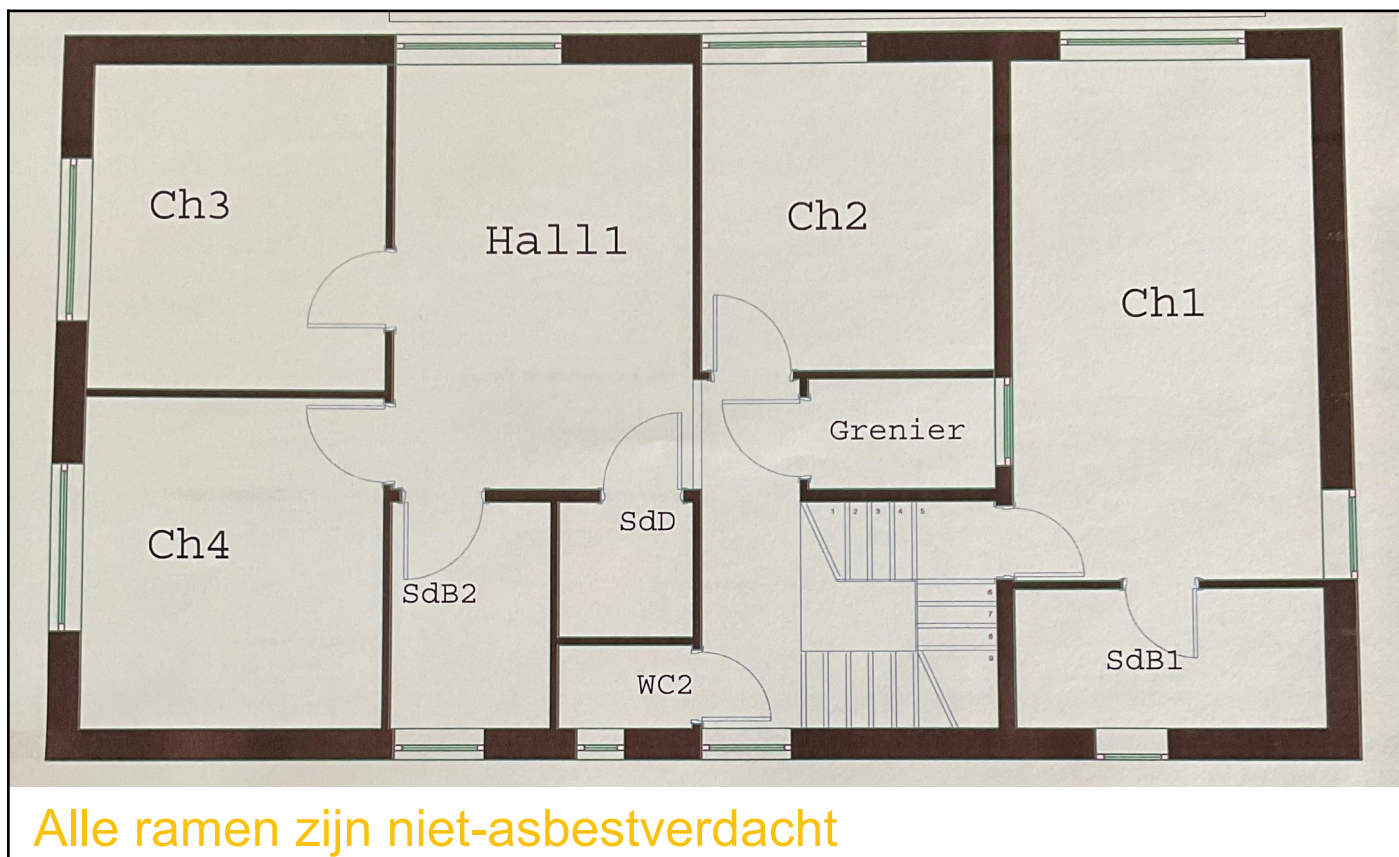
Plan 1.4: Eerste verdieping

Beschrijving	Type	Actie
3. Kit aan de ramen (niet-asbestverdacht)	Advies	-

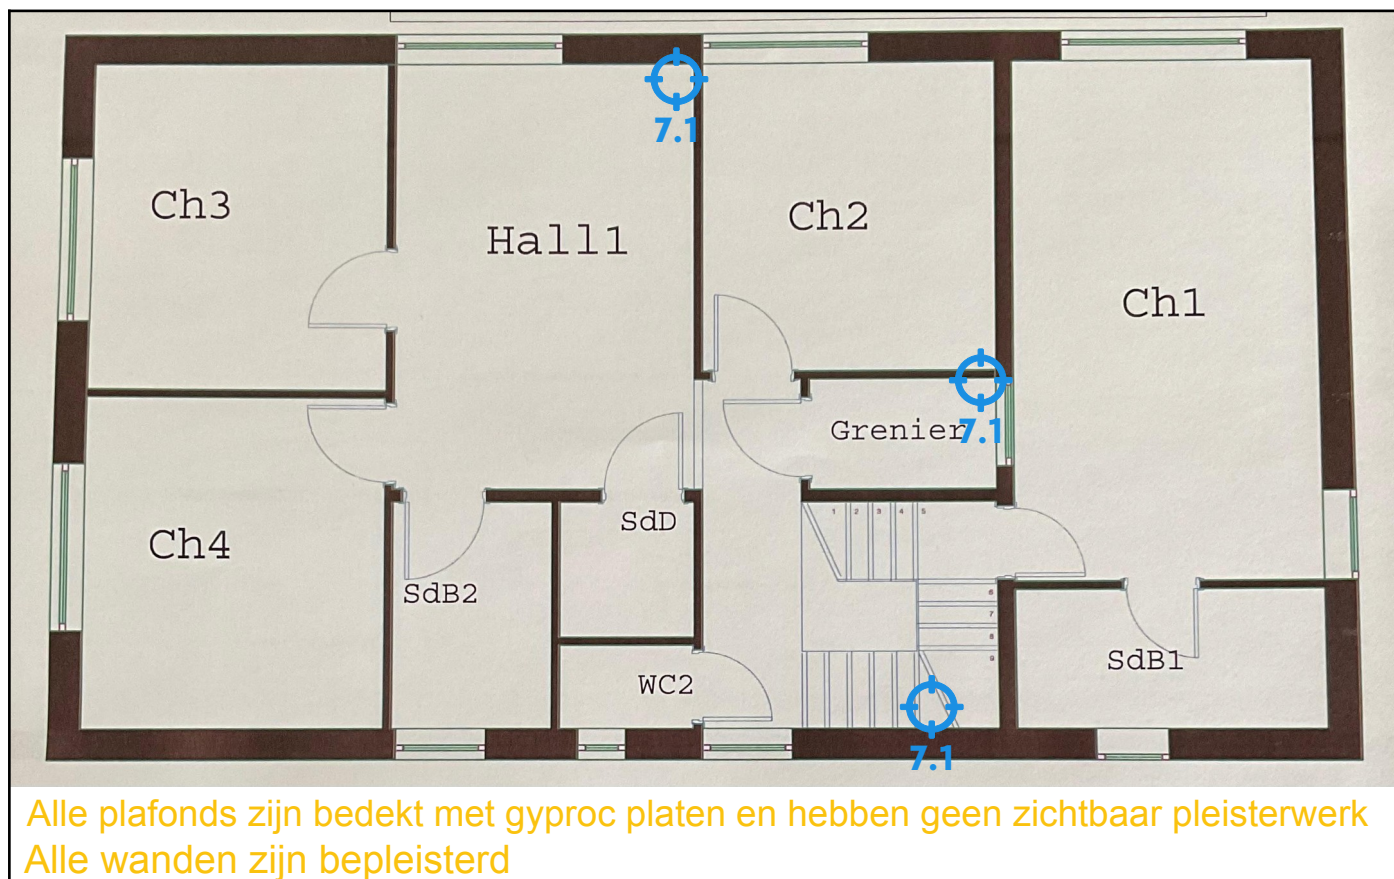
Plan 1.5: Eerste verdieping (pleisterwerk)

Beschrijving	Type	Actie
2. Plafonds bedekt met gyproc platen (niet-asbestverdacht)	Advies	-
7. Pleisterwerk wanden	Geen asbest	-
7.1 Code: DG-M001	Mengmonster	-

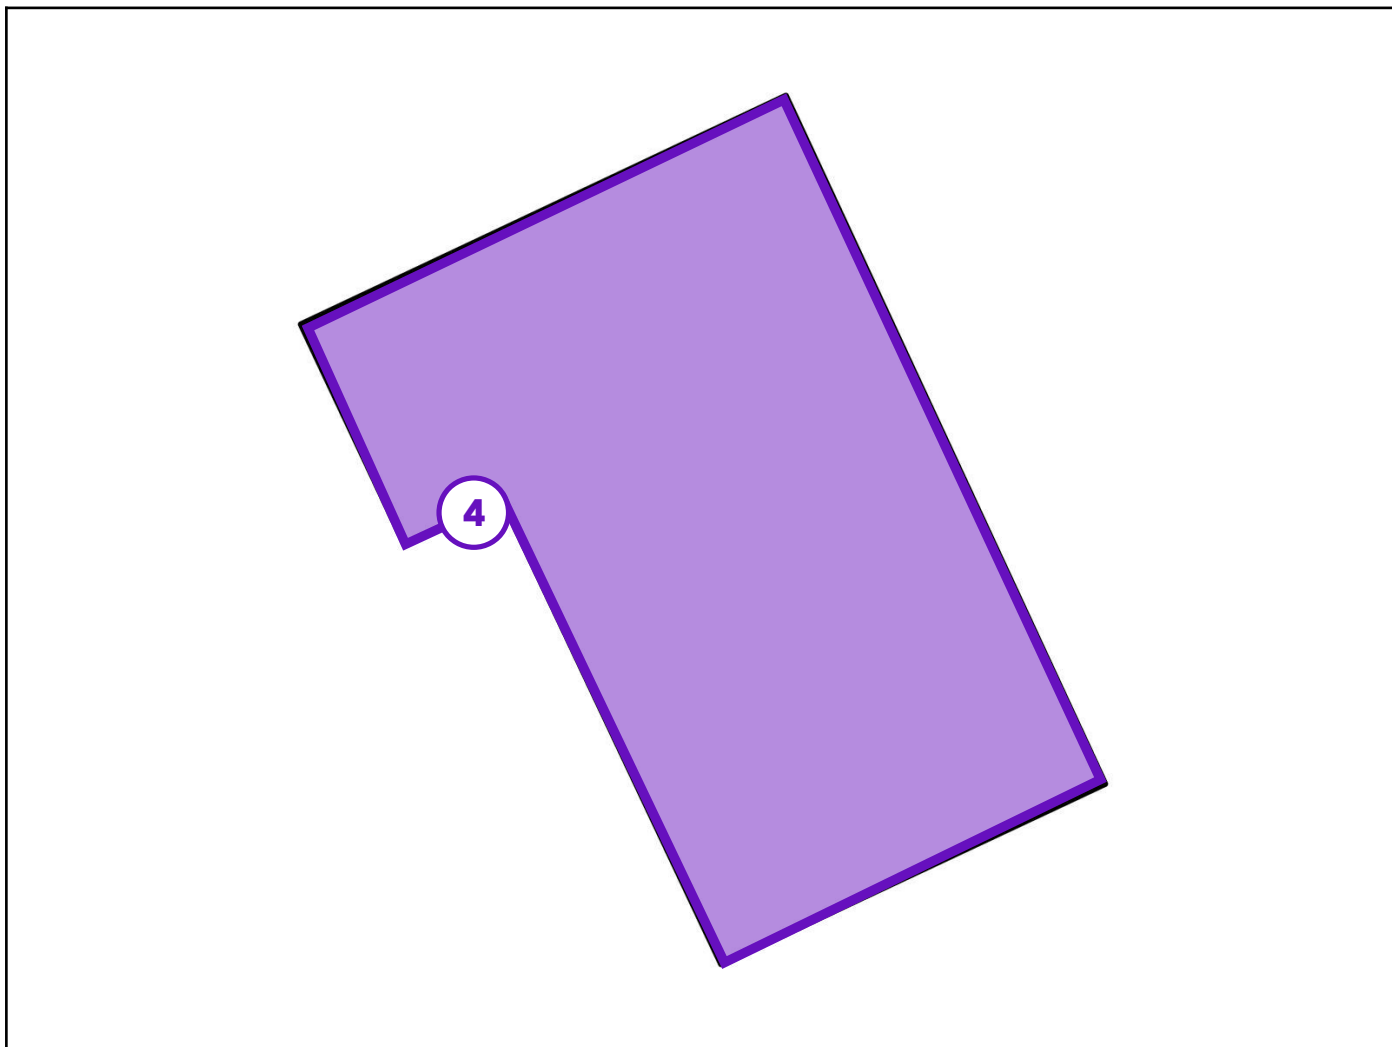
Plan 1.6: Dak/onderdak

Beschrijving	Type	Actie
4. Dak/onderdak (niet-asbestverdacht)	Advies	-

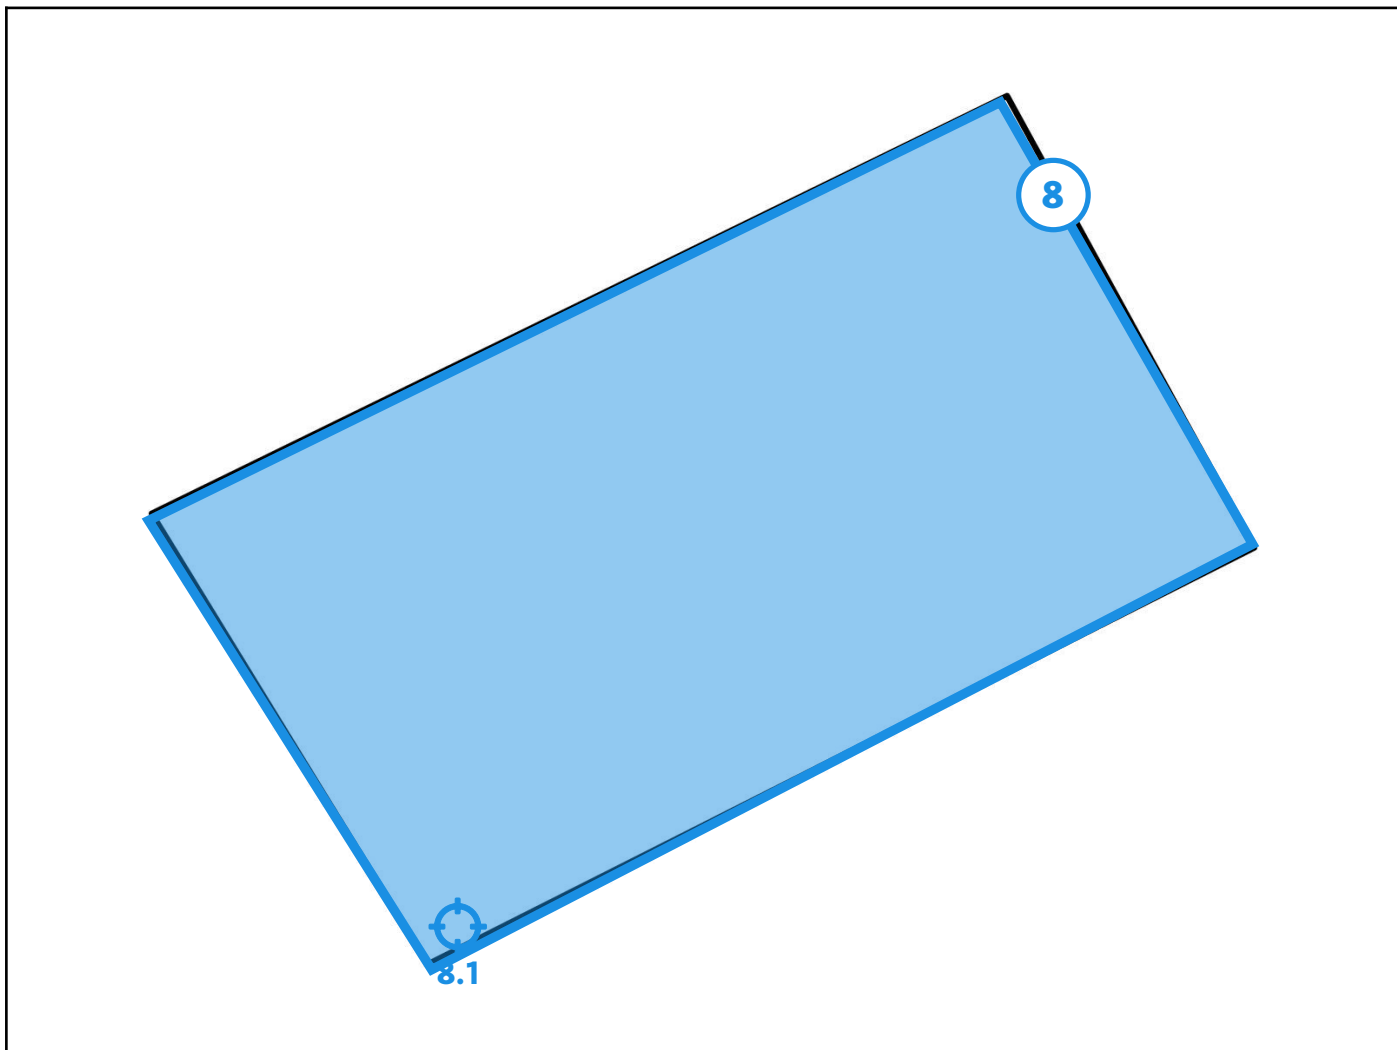
Plan 3.1: Tuinhuis plan

Beschrijving	Type	Actie
8. Roofing	Geen asbest	-
8.1 Code: DG-M004	Puntmonster	-

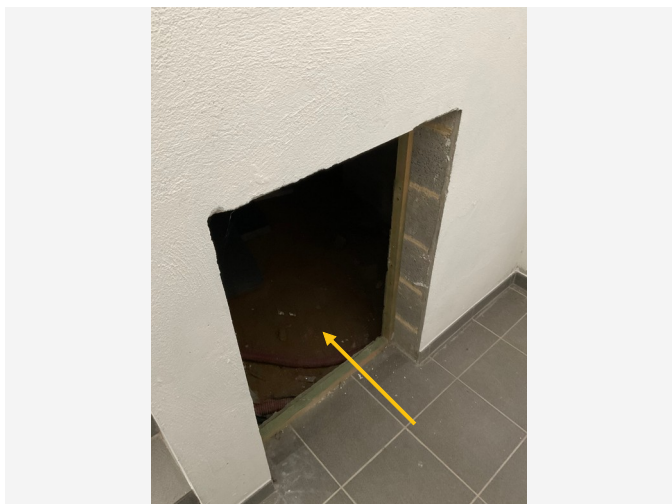
Situeringfoto

Permanente beperking

Reden: Hoogte minder dan 1,5 meter

Uitleg van de asbestdeskundige: Ruimtes met een hoogte lager dan 1,5 meter hoeven in het kader van een asbestattest voor verkoop of schenking niet onderzocht te worden.

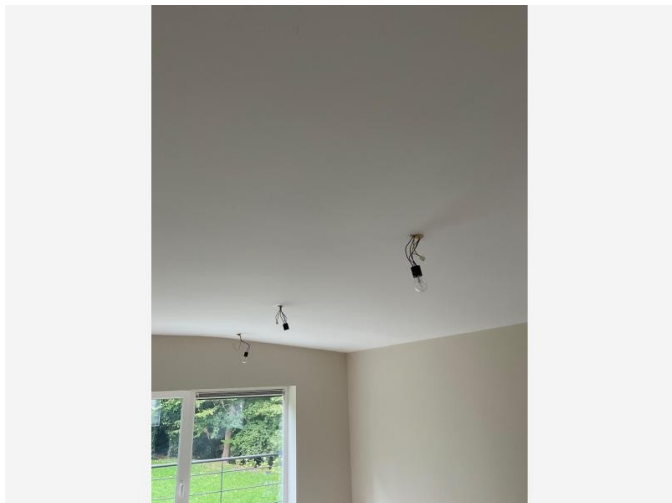
Fiche 2: Plafonds bedekt met gyproc platen (niet-asbestverdacht)

De plafonds werden afgewerkt met niet-asbestverdachte voorzetpanelen die inspectie van de bedekte structuur (opbouw, pleisterwerk) verhinderen.

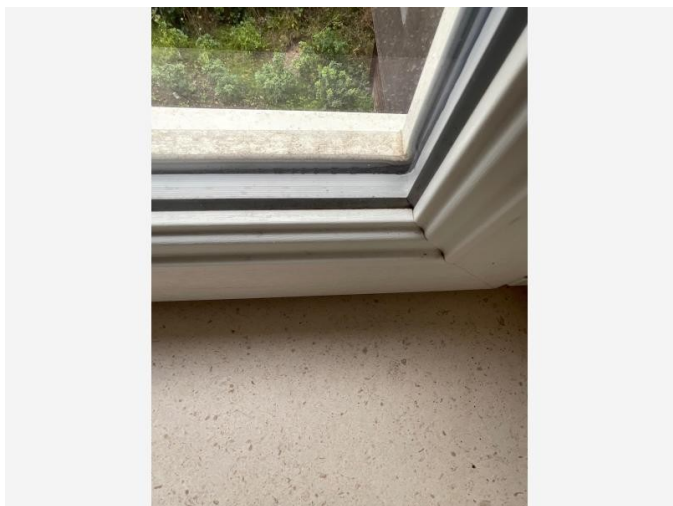
De kit aan de ramen is niet asbestverdacht.

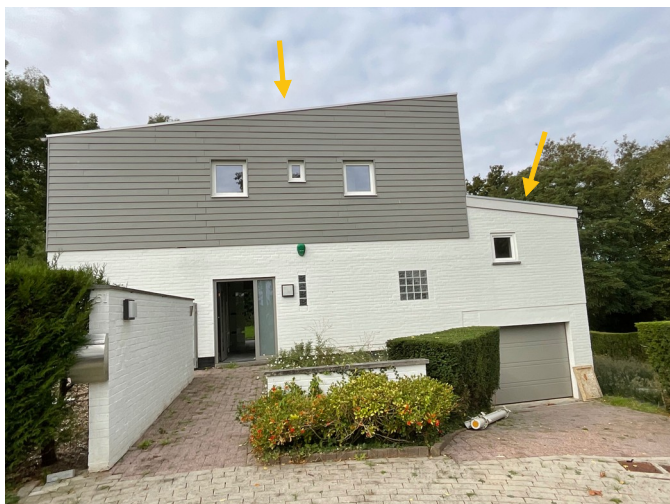
Tijdens de inspectie is vastgesteld dat het dak & onderdak zijn vervangen geweest in 2015 en dus niet-asbestverdacht zijn. Dit is aangetoond via een factuur.

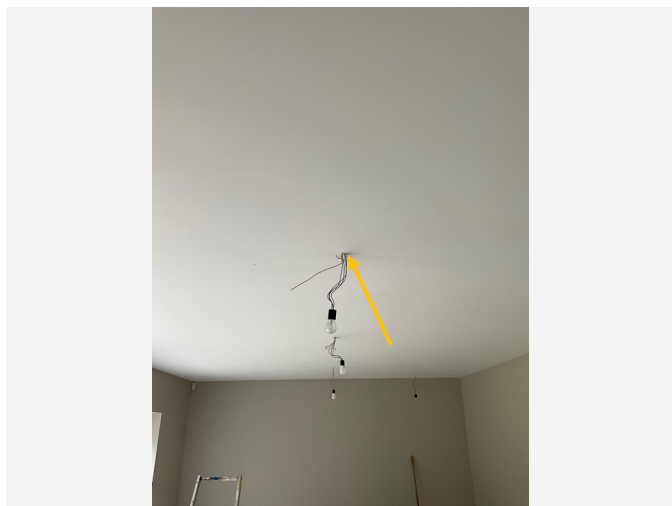
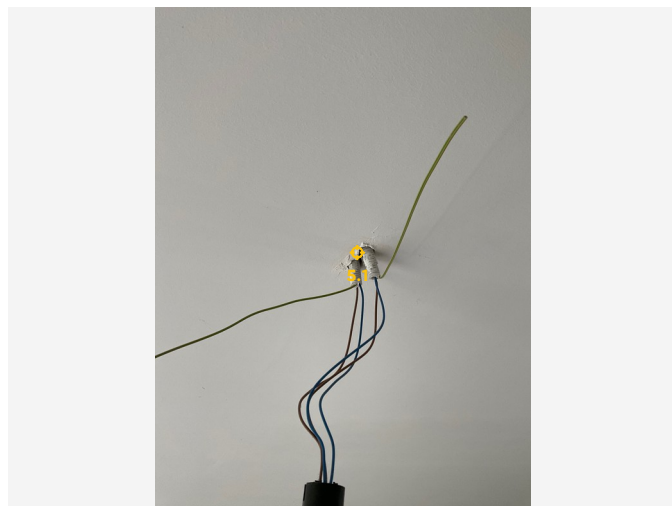
Geen asbest

#	Type	Referentie	Resultaat
5.1	Mengmonster	DG-M002	Geen asbest

Beschrijving	Pleisterwerk plafonds
Omgeving	Binnen
Primaire drager	Plafond
Bindmiddel van materiaal	Gips - kalk
Gebondenheid op basis van bindmiddel	Niet-hechtgebonden
Hoeveelheid (oppervlakte - dikte - aantal)	• 30,00 m ² - 1,00 cm - 1 stuk
Totaal volume	0,30 m ³
Identificatiemethode	Vaststelling met monstername
Destructieve handeling voor identificatie	Nee
Opmerking	De hoeveelheid is een schatting en kan afwijken van de werkelijke toestand. Waar mogelijk, wordt staalname uitgevoerd conform het inspectieprotocol: in een droge ruimte zoals een slaapkamer, in een natte ruimte zoals een keuken of badkamer, in een traphal en in een stookruimte.

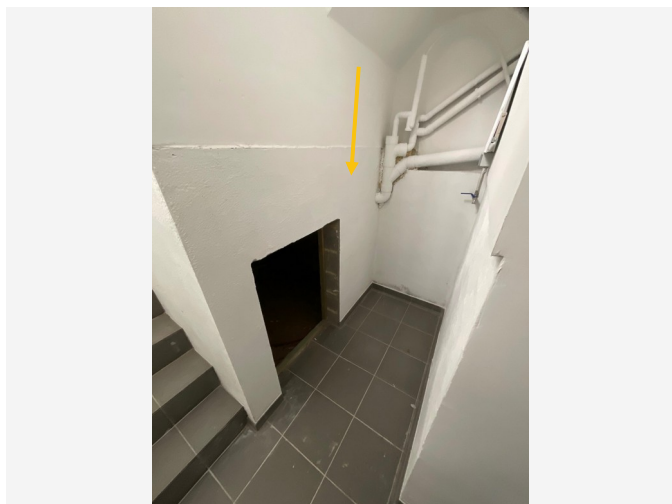
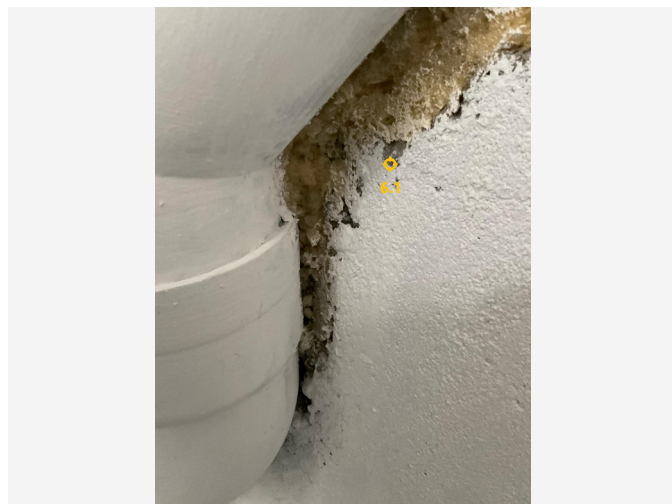
Geen asbest

#	Type	Referentie	Resultaat
6.1	Mengmonster	DG-M003	Geen asbest

Beschrijving	Cementering kelder
Omgeving	Binnen
Primaire drager	Binnenwand
Bindmiddel van materiaal	Cement
Gebondenheid op basis van bindmiddel	Hecht
Hoeveelheid (gewicht - aantal)	• 5,00 kg - 1 stuk
Totaal gewicht	5,00 kg
Identificatiemethode	Vaststelling met monstername
Destructieve handeling voor identificatie	Nee
Opmerking	De hoeveelheid is een schatting en kan afwijken van de werkelijke toestand

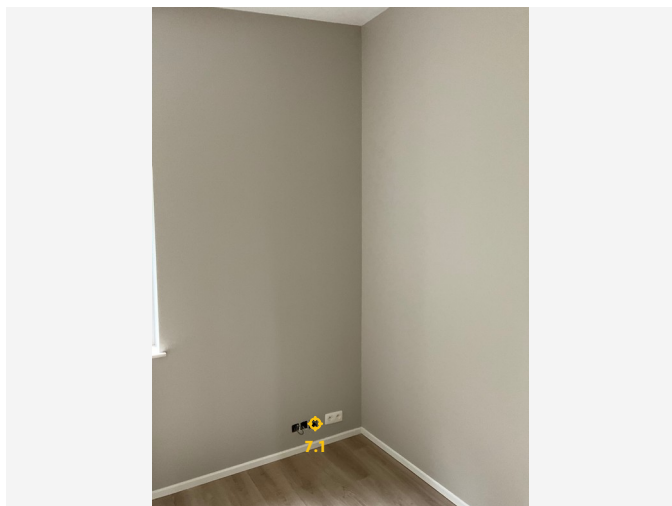
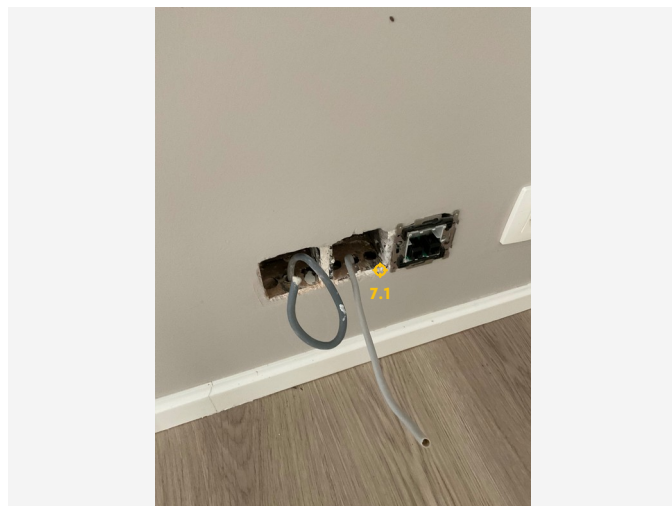
Fiche 7: Pleisterwerk wanden

Geen asbest

#	Type	Referentie	Resultaat
7.1	Mengmonster	DG-M001	Geen asbest

Beschrijving	Pleisterwerk wanden
Omgeving	Binnen
Primaire drager	Binnenwand
Bindmiddel van materiaal	Gips - kalk
Gebondenheid op basis van bindmiddel	Niet-hechtgebonden
Hoeveelheid (oppervlakte - dikte - aantal)	• 180,00 m ² - 1,00 cm - 1 stuk
Totaal volume	1,80 m ³
Identificatiemethode	Vaststelling met monstername
Destructieve handeling voor identificatie	Nee
Opmerking	De hoeveelheid is een schatting en kan afwijken van de werkelijke toestand. Waar mogelijk, wordt staalname uitgevoerd conform het inspectieprotocol: in een droge ruimte zoals een slaapkamer, in een natte ruimte zoals een keuken of badkamer, in een traphal en in een stookruimte.

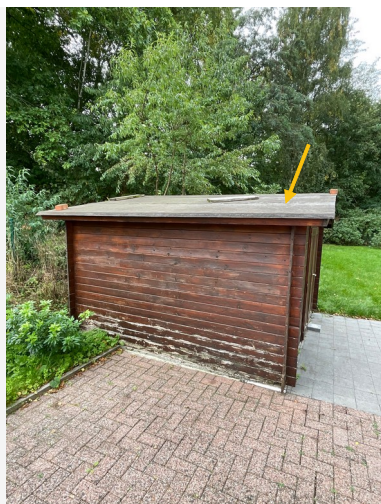
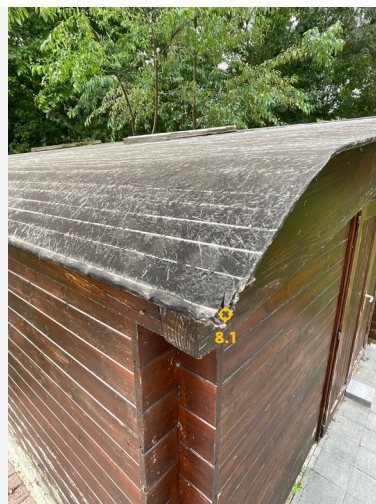
Fiche 8: Roofing

Geen asbest

#	Type	Referentie	Resultaat
8.1	Puntmonster	DG-M004	Geen asbest

Beschrijving	Roofing
Omgeving	Buiten
Primaire drager	Plat dak
Bindmiddel van materiaal	Bitumen (roofing, teer, asfalt)
Gebondenheid op basis van bindmiddel	Hecht
Hoeveelheid (oppervlakte - aantal)	• 8,00 m ² - 1 stuk
Totale oppervlakte	8,00 m ²
Identificatiemethode	Vaststelling met monstername
Destructieve handeling voor identificatie	Nee
Opmerking	Staalname tot op de eventuele onderliggende lagen is niet mogelijk zonder uitbreiding naar een destructief onderzoek.
