# Asbestinventarisatattest

Steenweg 275, 9470 Denderleeuw

Attestnummer : 20251219-000079.000

Uitgegeven op : 19.12.2025

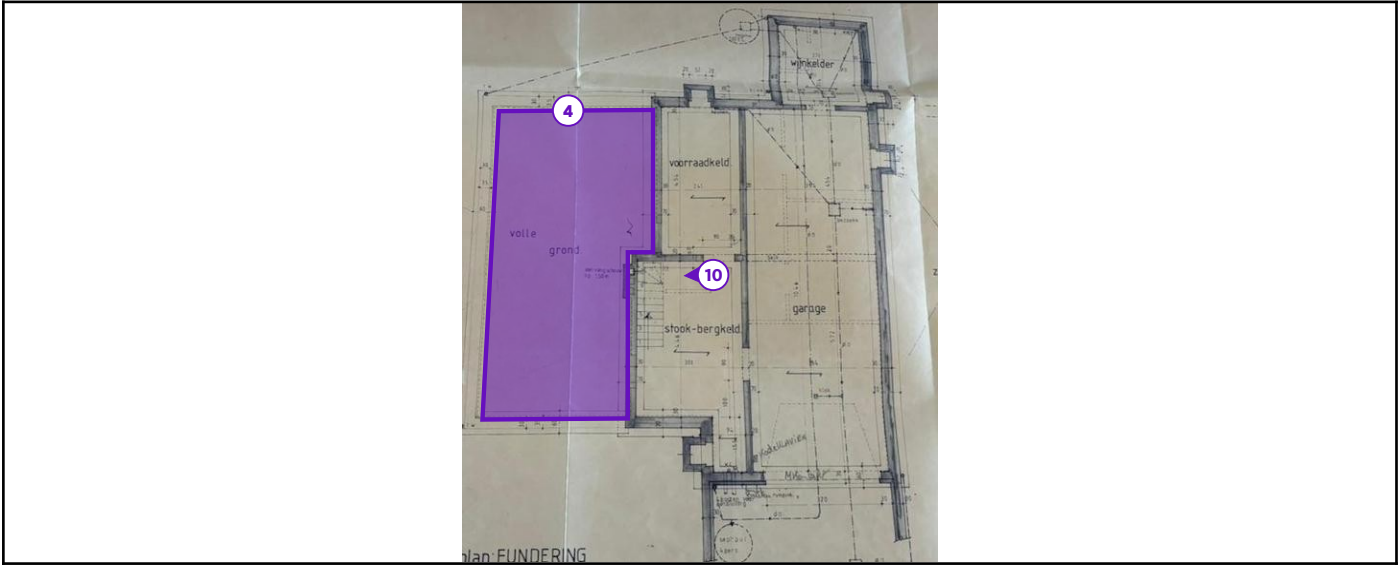
# Plan 1.1: Kelder

| Beschrijving | Type | Actie |
|---|---|---|
| 4. Kruipkelder | Beperking | - |

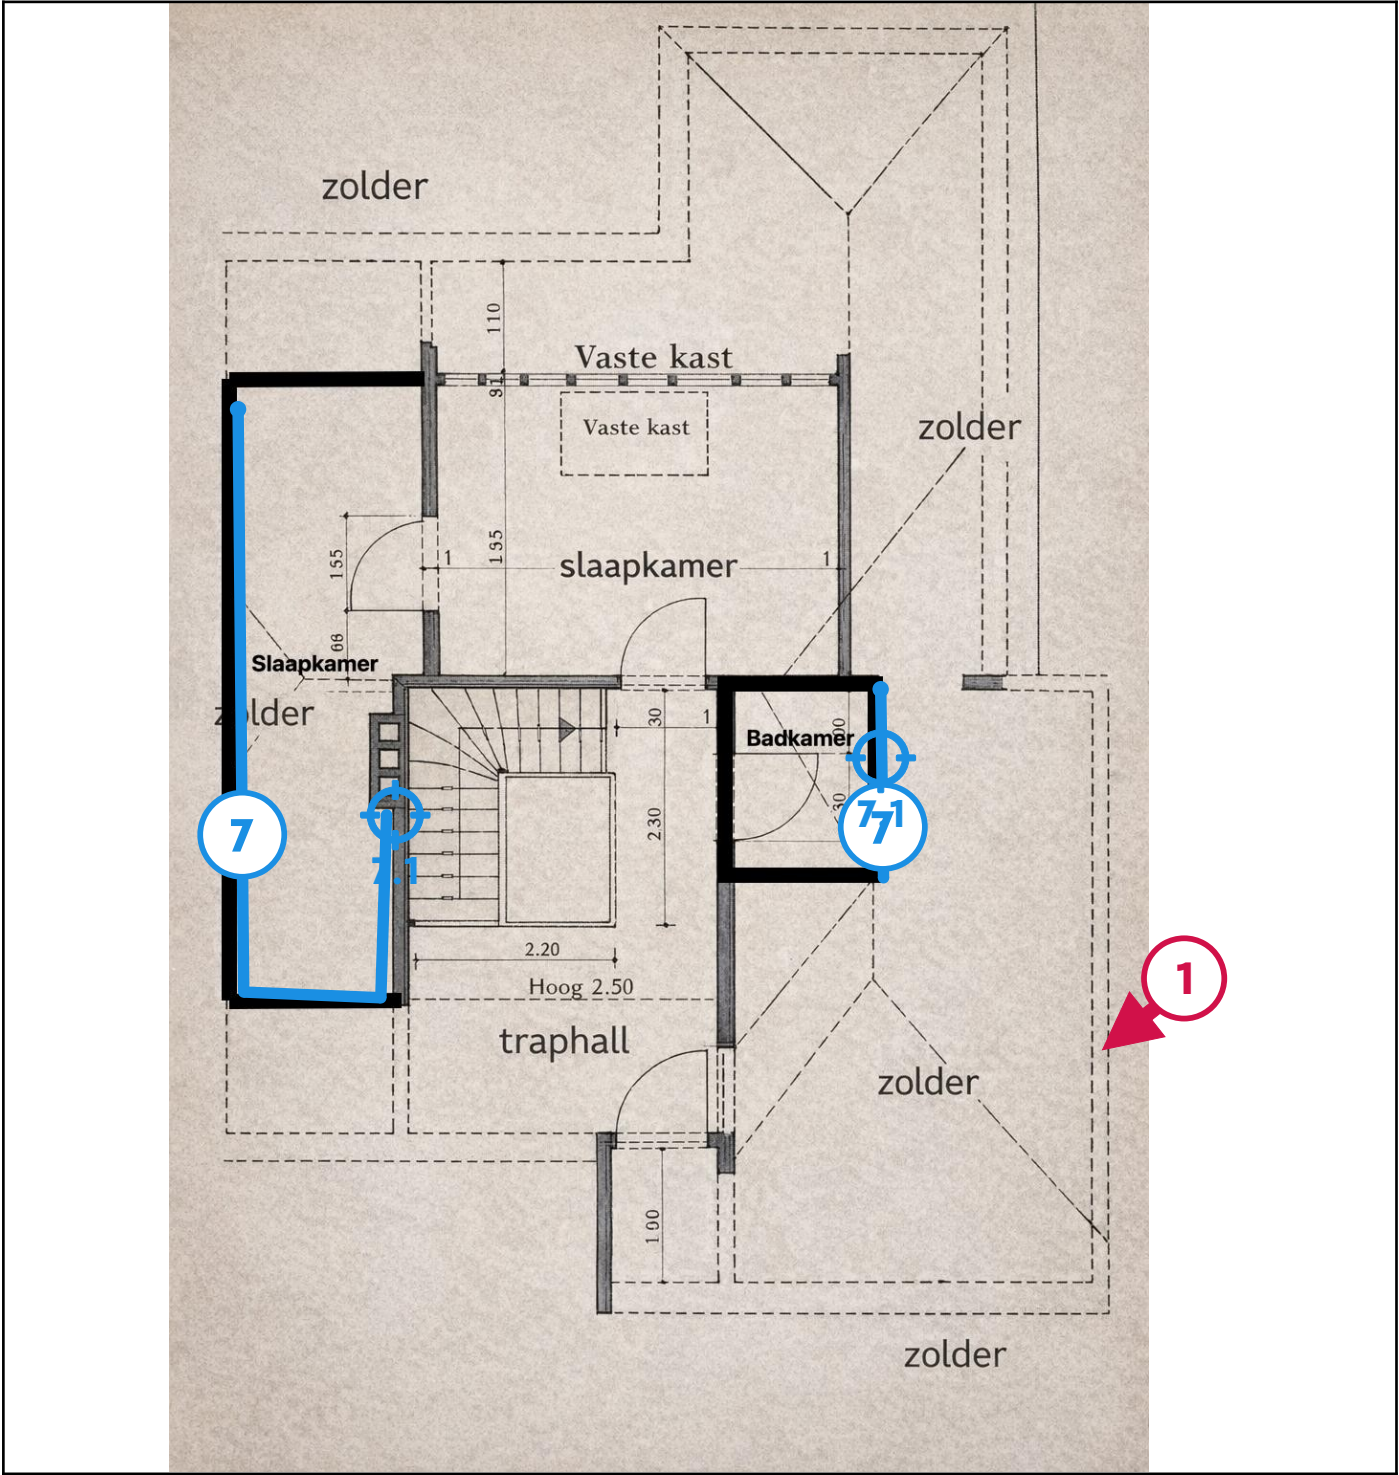
# Plan 1.5: Eerste verdieping

| Beschrijving | Type | Actie |
|---|---|---|
| 1. Stock leien | Asbestmateriaal | Dringend verwijderen |

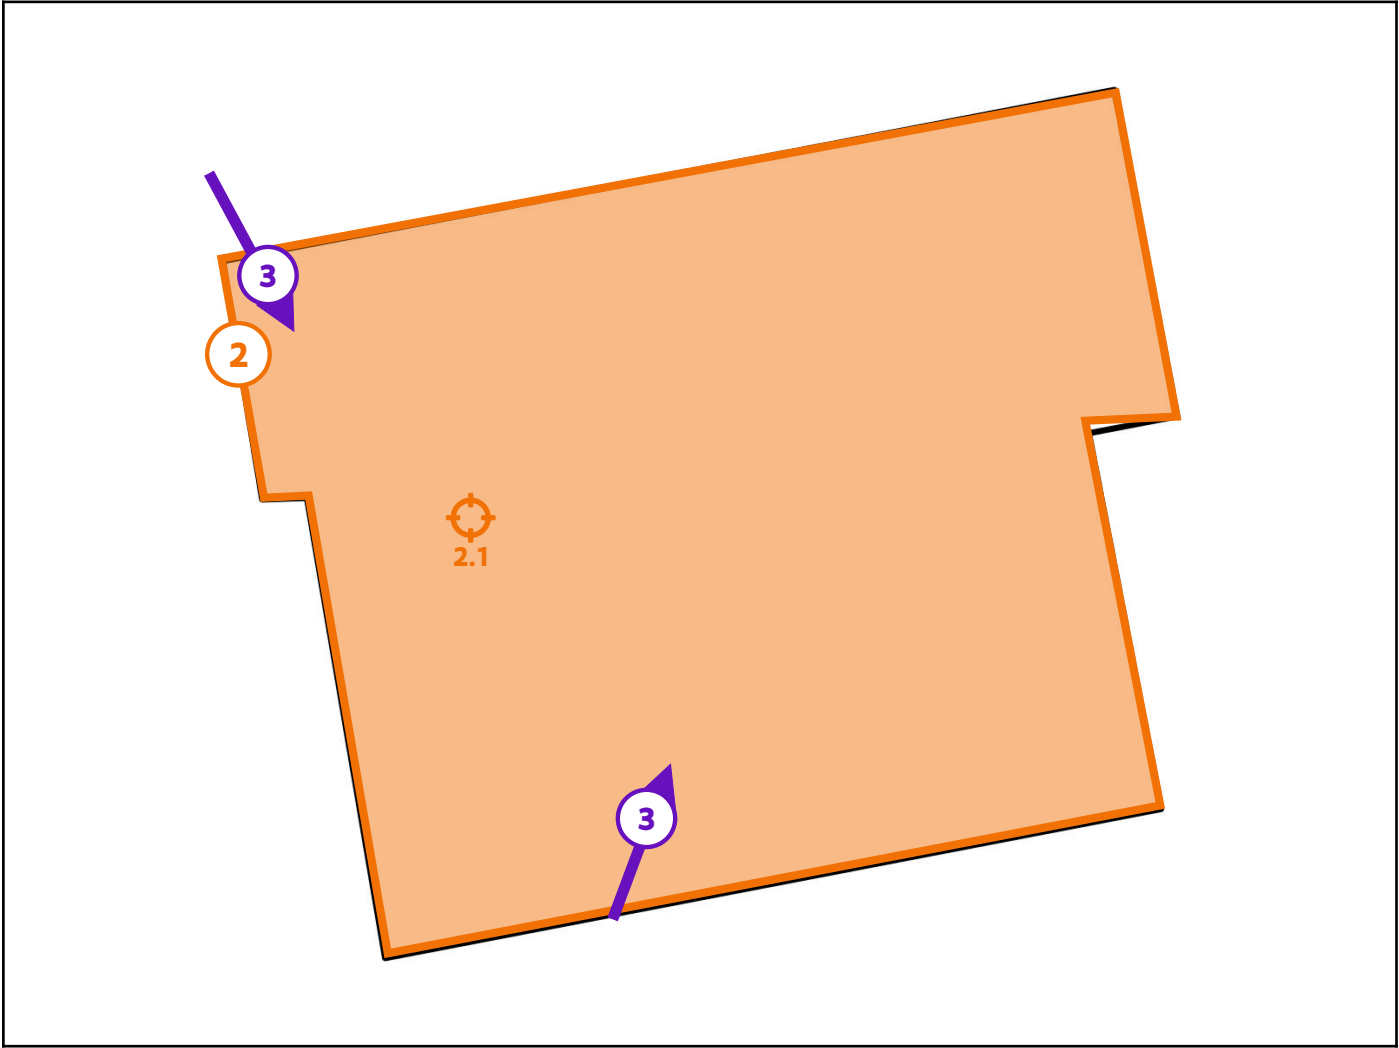
# Plan 1.7: Hoofdgebouw dakplan

| Beschrijving | Type | Actie |
|---|---|---|
| 2. Leie dak | Asbestmateriaal | Verwijderen |
| 3. rookgaskanaal | Beperking | - |

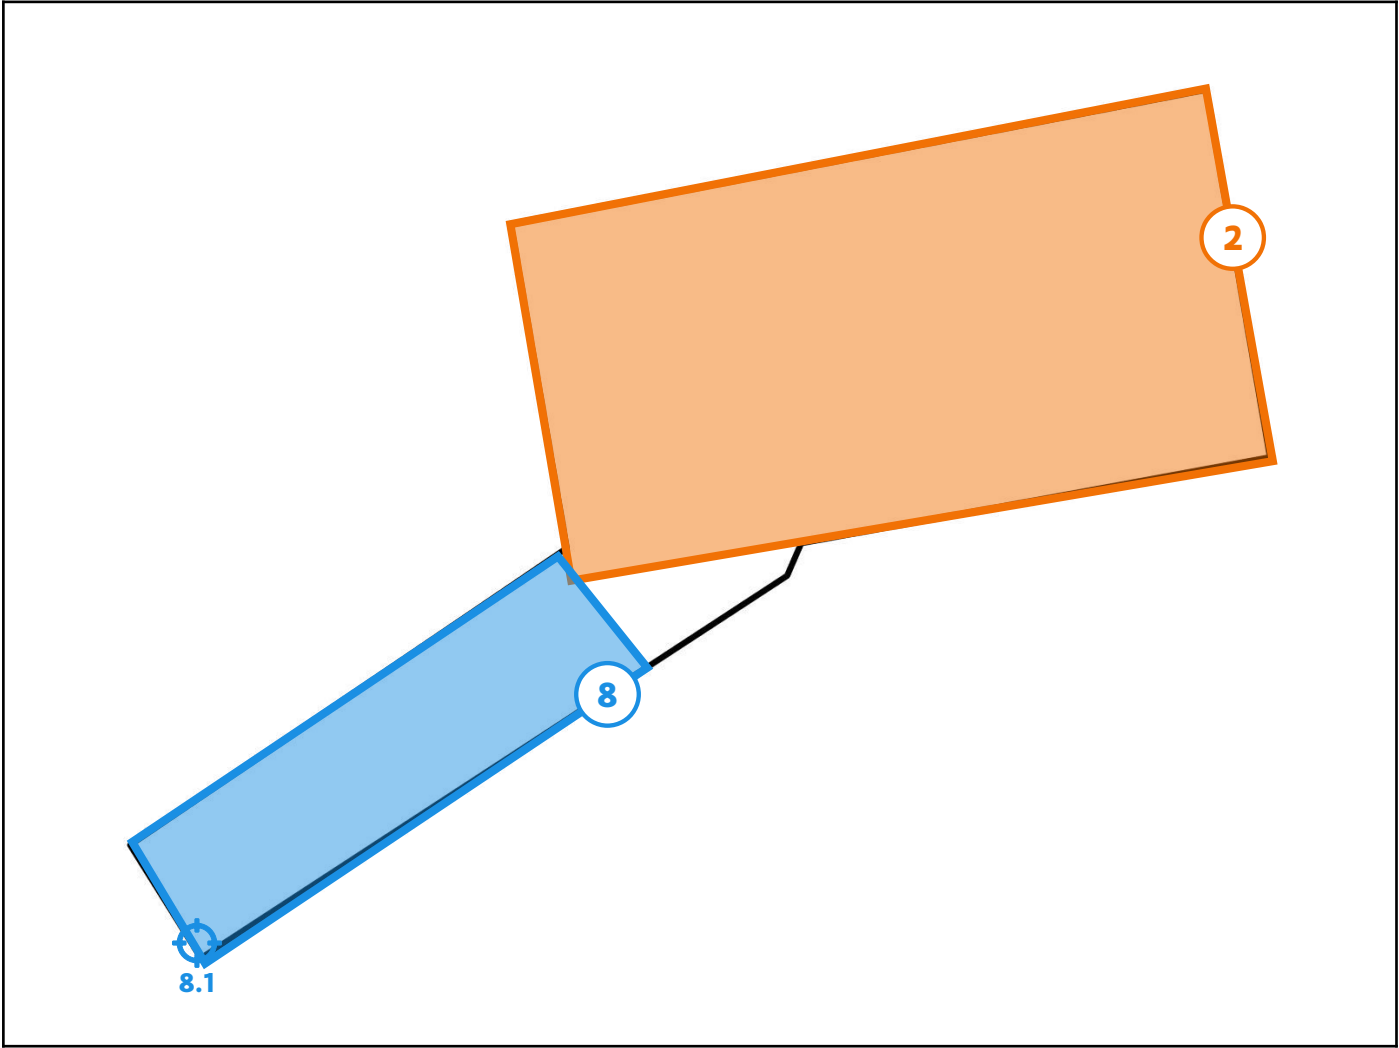
## Plan 2.1: Tuinhuis dakplan

| Beschrijving | Type | Actie |
|---|---|---|
| 2. Leie dak | Asbestmateriaal | Verwijderen |

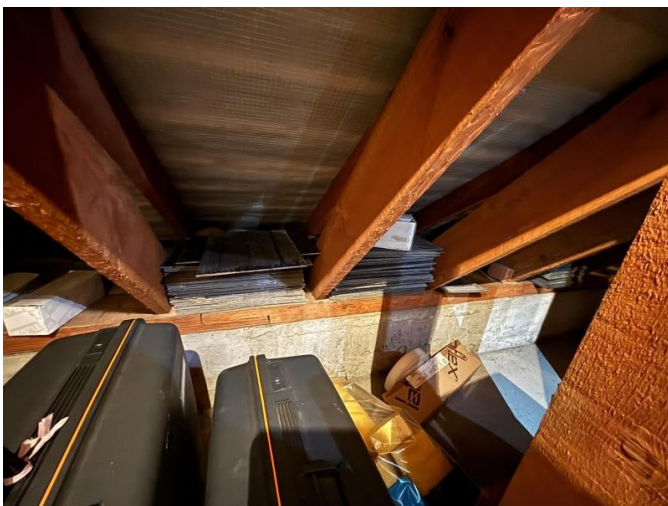
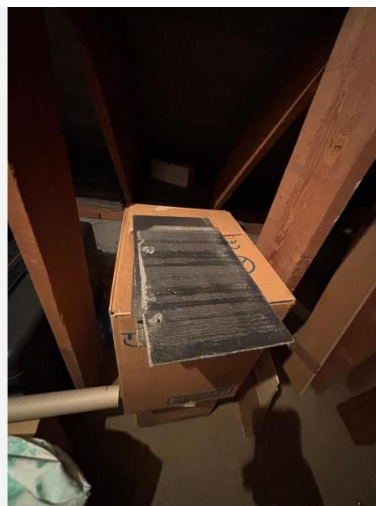
| Fiche 1: Stock leien..... | 18 |

Het asbestmateriaal valt onder de mijlpaal van 2040.

**Dringend verwijderen**

| Beschrijving | Stock leien |
| Aanwezige resten | Stock van leien in diverse afmetingen |
| Asbestmaterialen | <ul style="list-style-type: none"><li>Dak- en gevelbekleding - Lei, shingle</li></ul> |
| Bindmiddel van asbestmateriaal | Cement |
| Hoeveelheid (gewicht - aantal) | <ul style="list-style-type: none"><li>5,00 kg - 40 stuks</li></ul> |
| Opmerking | Vezels duidelijk zichtbaar op het oppervlak, zie detailfoto |

- Scherm in afwachting van verwijdering het asbestafval af van luchtstromingen en verstoring: bijvoorbeeld door het te verpakken, te fixeren, af te dekken, signalisatie - afbakening aan te brengen, ....
- Verwijder het asbestafval.

- Eenvoudige handelingen: mag via doe-het-zelf of door werknemer(s) met opleidingsattest eenvoudige handelingen  
Aanleveren van asbestafval door particulieren aan het recyclagepark (volgens Vlaamse regelgeving en OVAM-richtlijnen)

Particulieren mogen hechtgebonden asbestafval (zoals leien, golfplaten, vensterbanken, mastiekresten, glasalplaten...) zelf naar het recyclagepark brengen, op voorwaarde dat het materiaal intact, niet verweerd en niet beschadigd is. Het recyclagepark moet asbestafval officieel aanvaarden volgens de OVAM-richtlijnen.

Het asbestafval moet vooraf correct verpakt worden: gebruik dubbele asbestzakken of stevige plastic folie van minstens 0,2 mm dik, goed luchtdicht afgesloten met tape. De verpakking moet duidelijk gelabeld zijn met "Bevat asbest – gevaarlijk afval". Los materiaal of gebroken stukken mogen niet worden aangeleverd.

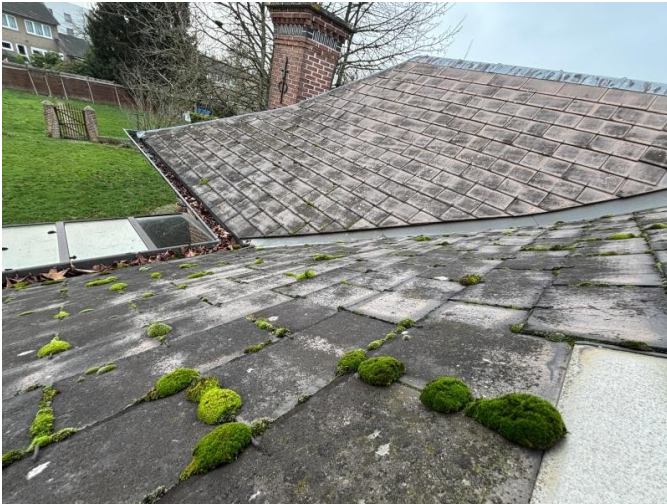
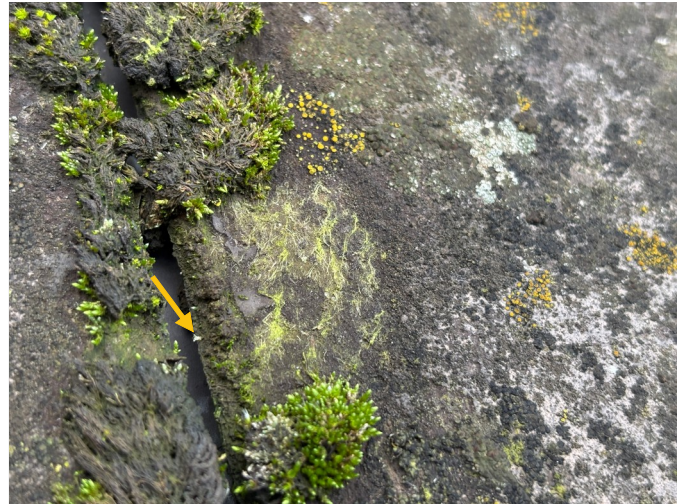
| Fiche 2: Leie dak..... | 21 |

Het asbestmateriaal valt onder de mijlpaal van 2034.

Verwijderen

| Eindbeoordeling materiaalarisico | Verhoogd materiaalarisico en/of verhoogde kans op vezelvrijgave |

| Gebondenheid | Categorie 1: hechtgebonden in oorsprong |
| Asbestsoort (vezeltype) | Alleen chrysotiel |
| Asbestconcentratie | Laag (< 50%) |
| Afschermingsgraad van het gehele materiaal | Geheel of deels vrij aan de buitenlucht |
| Toestand van het materiaal | Matig beschadigd, matig verweerd |

| # | Type | Referentie | Resultaat |
|---|---|---|---|
| 2.1 | Puntmonster | DSL | Chrysotiel |

| Beschrijving | Leie dak |
| Hoeveelheid (oppervlakte - aantal) | • 205,00 m <sup>2</sup> - 1 stuk |

- Zorg voor een veilig beheer. Vermijd het beschadigen van het asbestmateriaal. Controleer de toestand jaarlijks op wijzigingen.
- Hemelwater dat afspoelt van asbestcement daken of gevels kan asbestdeeltjes bevatten. Gebruik het enkel voor gesloten circuits (bv. spoelen toiletten). Reinig na het vervangen van het dak of de gevel de dakgoten en regenwaterput of -ton om asbesthoudend sediment of slib te verwijderen

- Eenvoudige handelingen: mag via doe-het-zelf of door werknemer(s) met opleidingsattest eenvoudige handelingen  
Verwijdering asbesthoudende leien – eenvoudige handelingen (conform Vlaamse regelgeving)

Toepassing: hechtgebonden dak- of gevelleien in goede staat. Enkel manuele, niet-destructieve technieken zijn toegestaan. De handeling is beperkt in tijd en omvang. Uitvoerder beschikt over een geldig attest 'eenvoudige handelingen'.

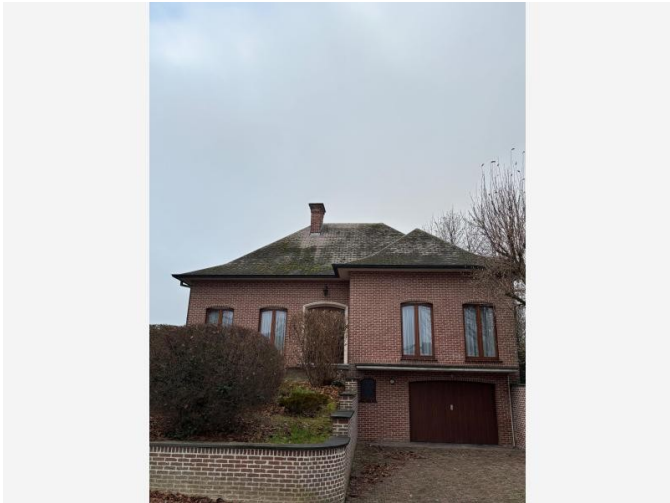
| Fiche 3: rookgaskanaal..... | 25 |

### Tijdelijke beperking

**Reden:** Het te onderzoeken materiaal situeert zich hoger dan 3,50 m te rekenen vanaf een veilige ondergrond

**Uitleg van de asbestdeskundige:** Het constructiedeel ligt boven 3,5m hierdoor kon niet volgens de bepalingen van de welzijnswet geïnspecteerd worden.

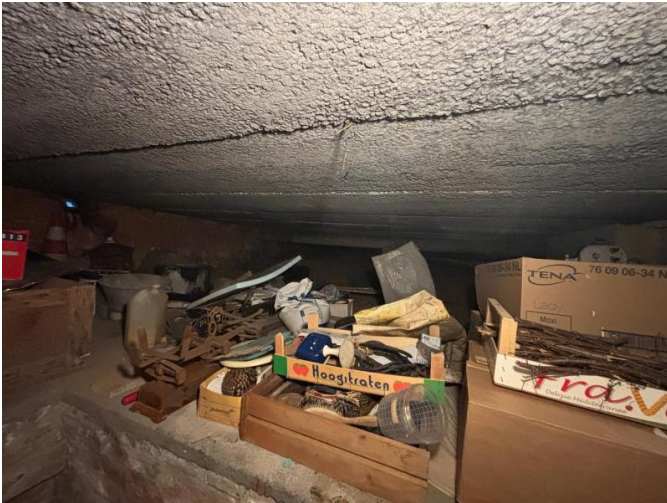
| Fiche 4: Kruipkelder..... | 26 |

#### Permanente beperking

**Reden:** Het onderzoek kan niet uitgevoerd worden binnen de bepalingen van de Welzijnswet

**Uitleg van de asbestdeskundige:** De doorgang in de kelder was kleiner dan 1m

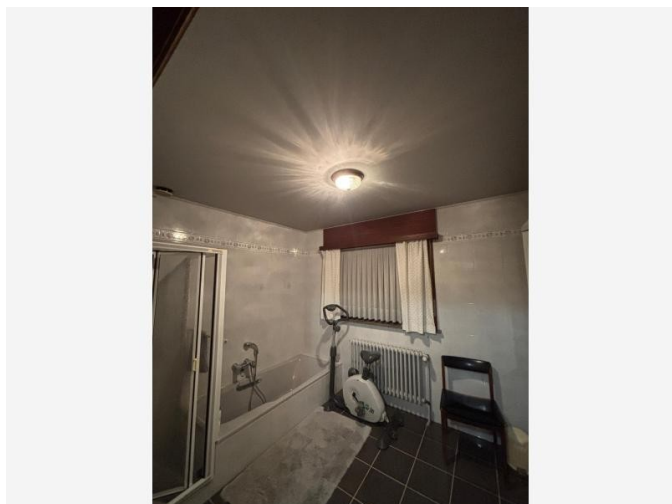
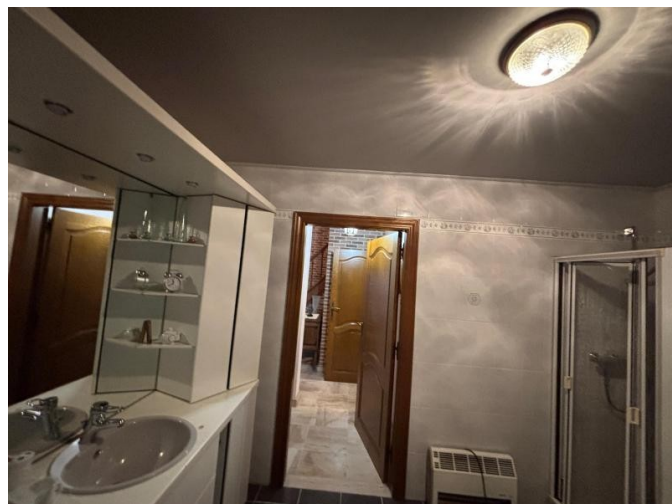
| Fiche 5: Plafond..... | 28 |

Het plafond is bezet met gipsplaten, er bestaat een kans dat er voorbij de bezetting pleisterwerk aanwezig is, laat bij werken een aanvullend onderzoek doen om onnodige blootstelling te voorkomen.

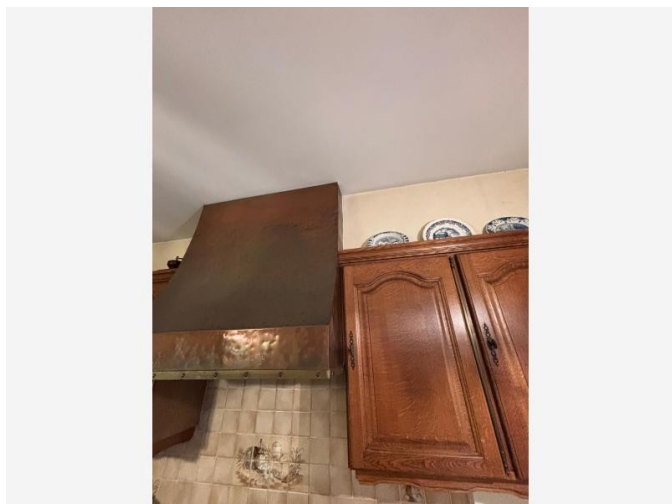
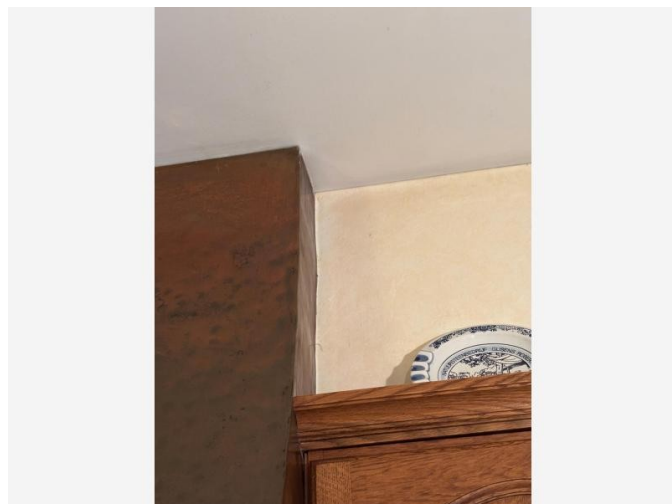
## Fiche 6: Pleisterwerk plafond

Geen asbest

| # | Type | Referentie | Resultaat |
|---|---|---|---|
| 6.1 | Mengmonster | DSPP | Geen asbest |

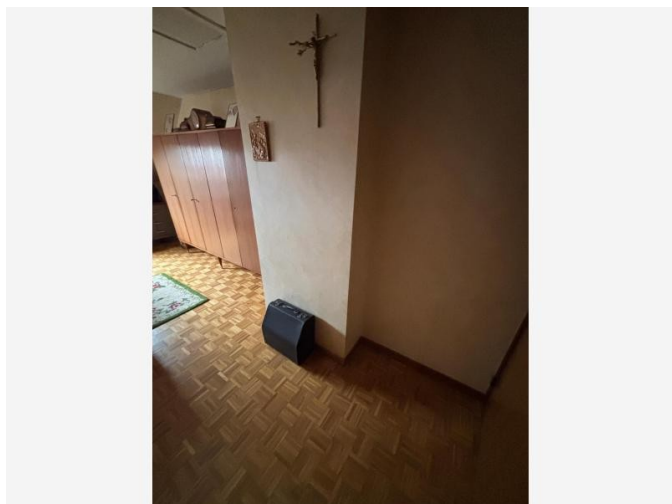
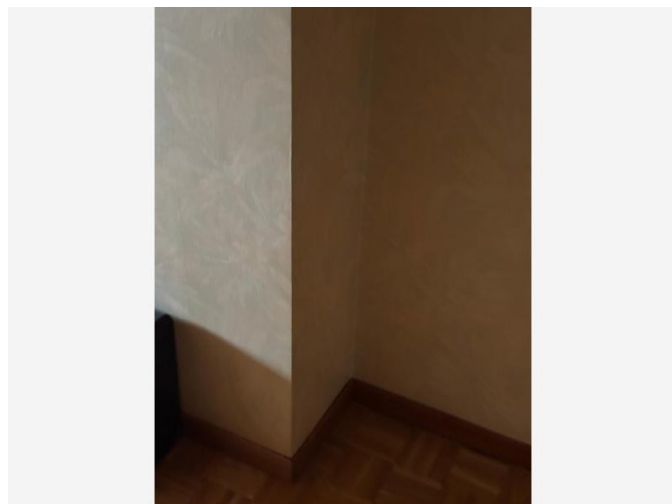
## Fiche 7: Pleisterwerk muren

Geen asbest

| # | Type | Referentie | Resultaat |
|---|---|---|---|
| 7.1 | Mengmonster | DSPM | Geen asbest |

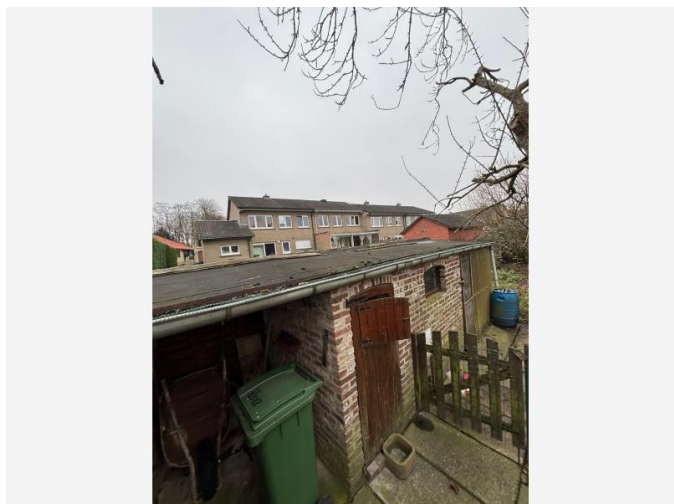
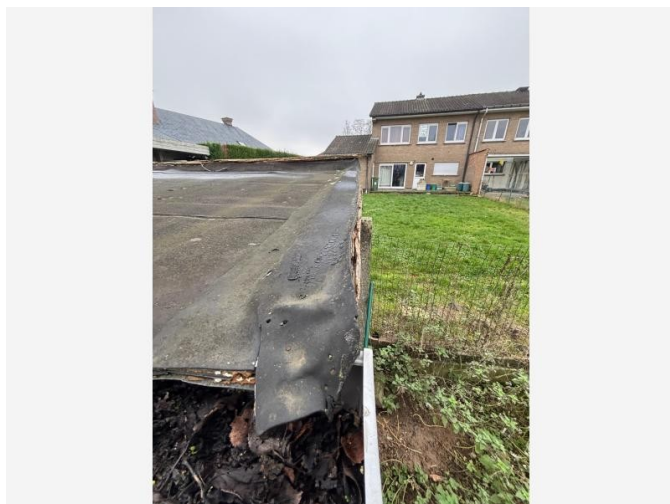
## Fiche 8: Roofing

Geen asbest

| # | Type | Referentie | Resultaat |
|---|---|---|---|
| 8.1 | Puntmonster | DSR | Geen asbest |
