# Asbestinventarisatetest

Laarstraat 1, 9100 Sint-Niklaas

Attestnummer : 20250427-000142.000

Uitgegeven op : 27.04.2025

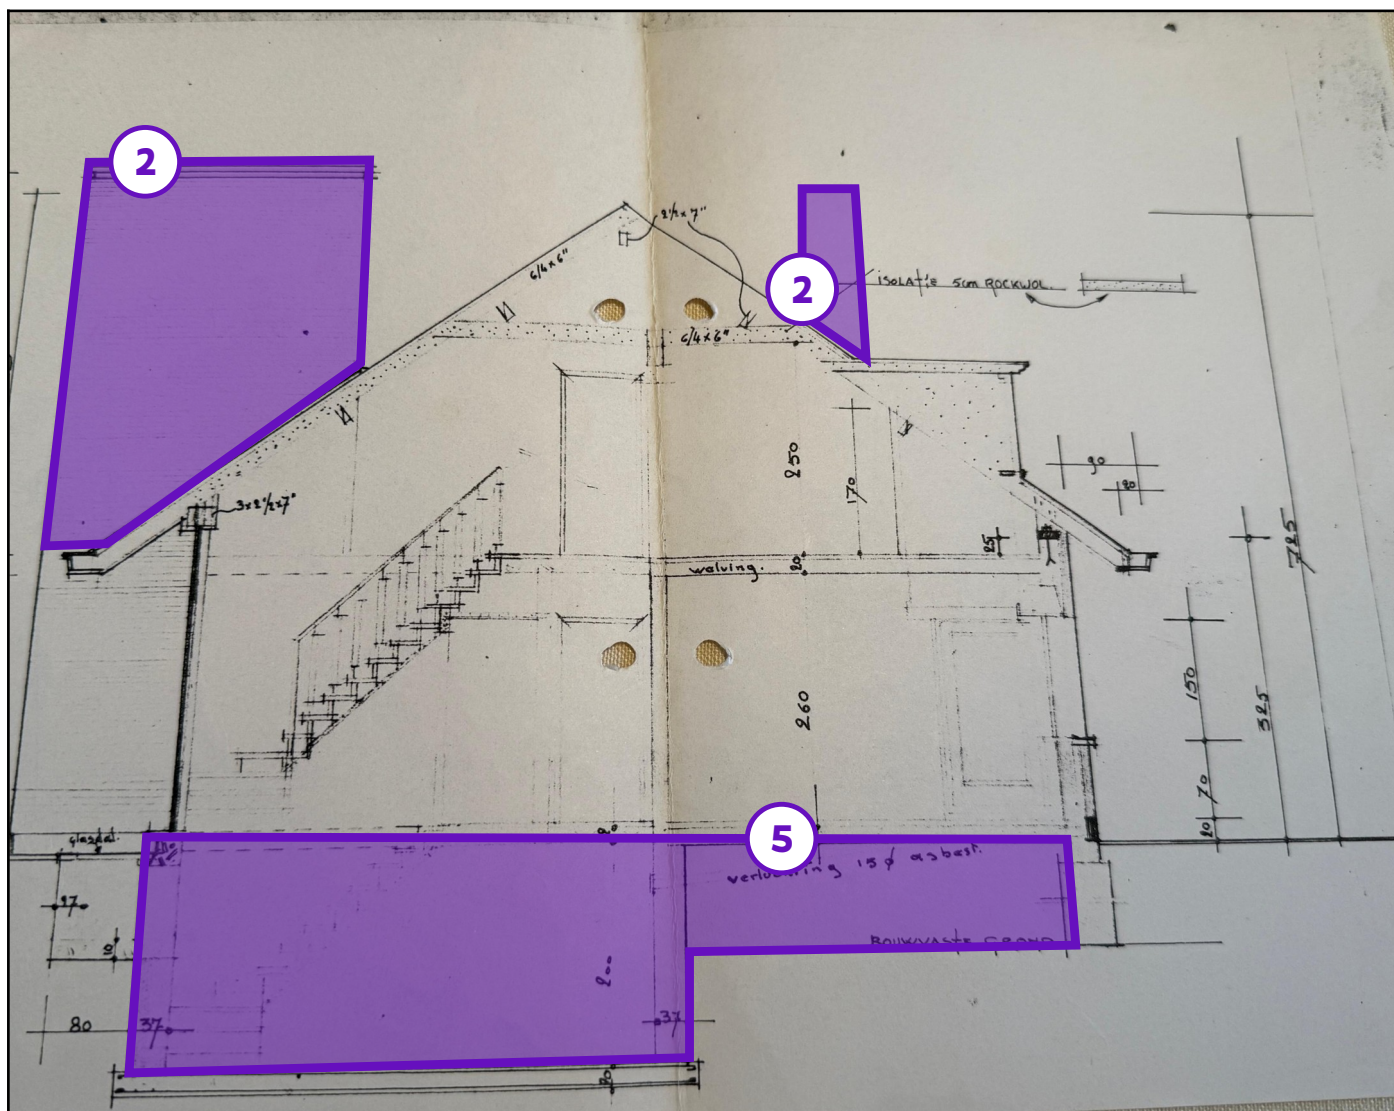
## Plan 1.3: Schouwen dak

| Beschrijving | Type | Actie |
|---|---|---|
| 2. Gemetste schouwen | Beperking | - |
| 5. Kelder | Advies | - |

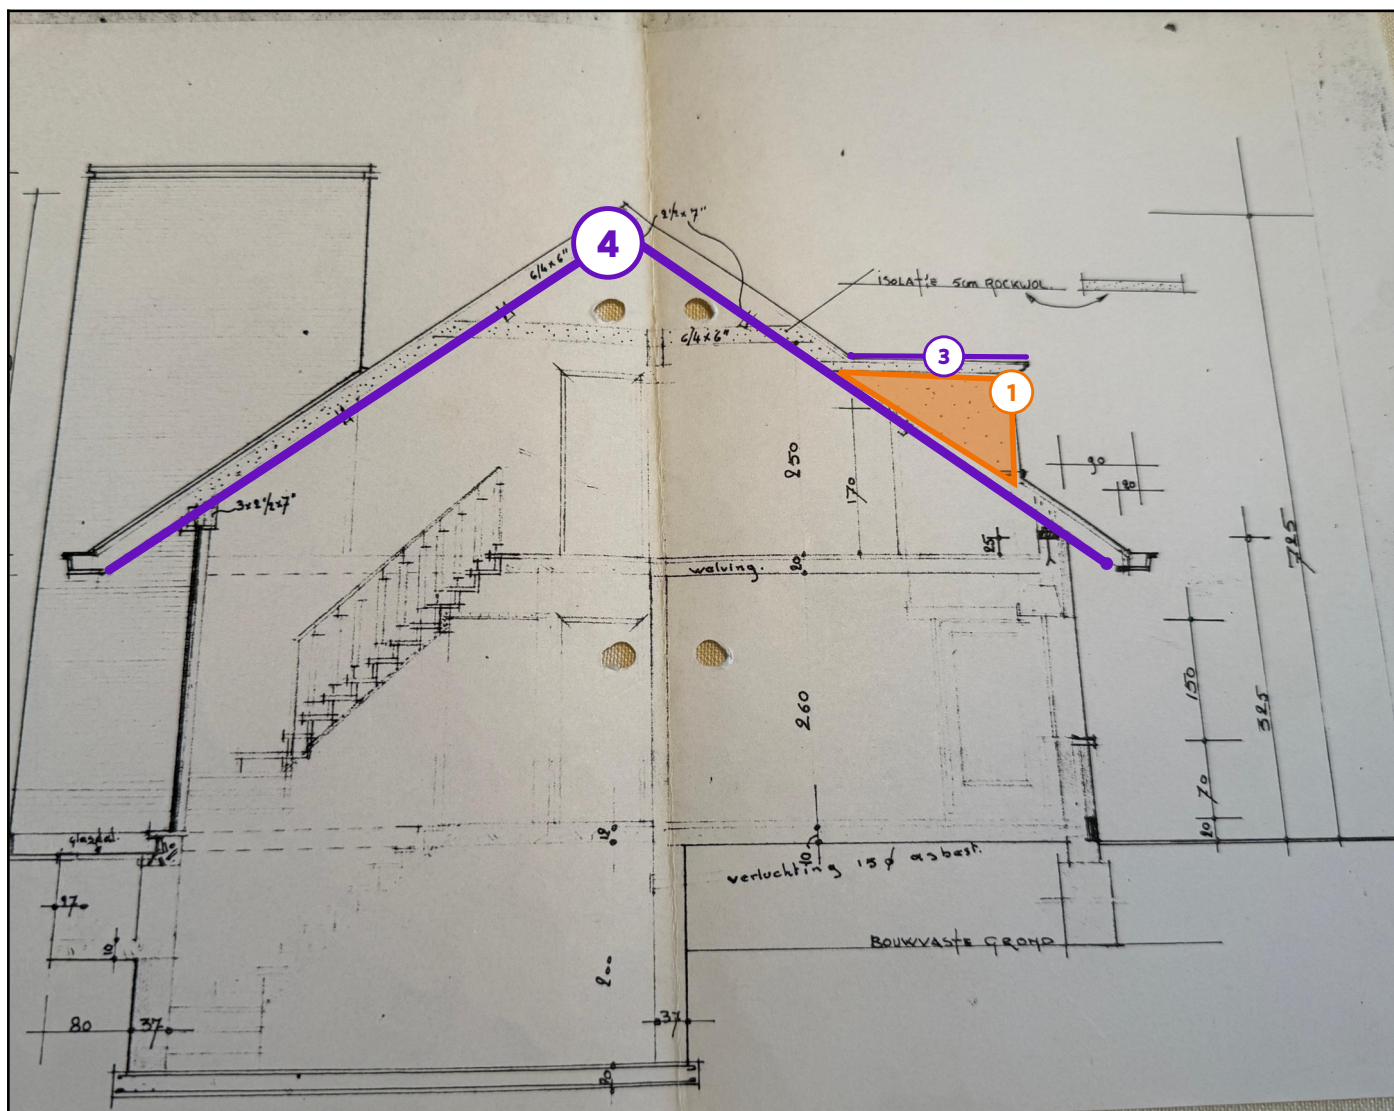
## Plan 1.5: Dakenplan

| Beschrijving | Type | Actie |
|---|---|---|
| 1. asbestcement leien gevel | Asbestmateriaal | <a href="#">Verwijderen</a> |
| 3. Dak dakkapel | Beperking | - |
| 4. onderdak = niet asbesthoudend | Advies | - |

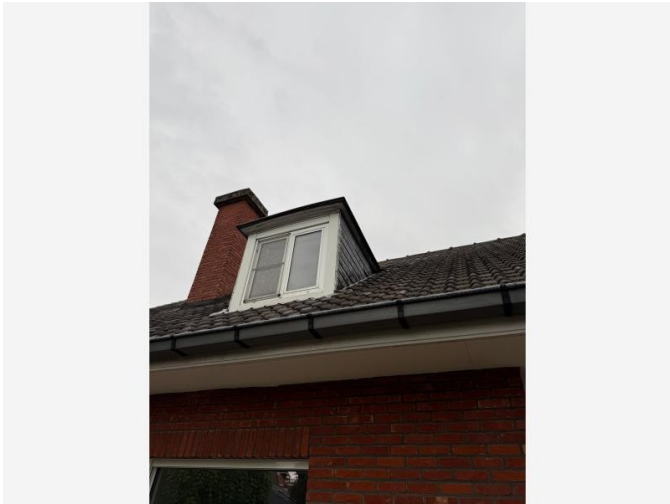
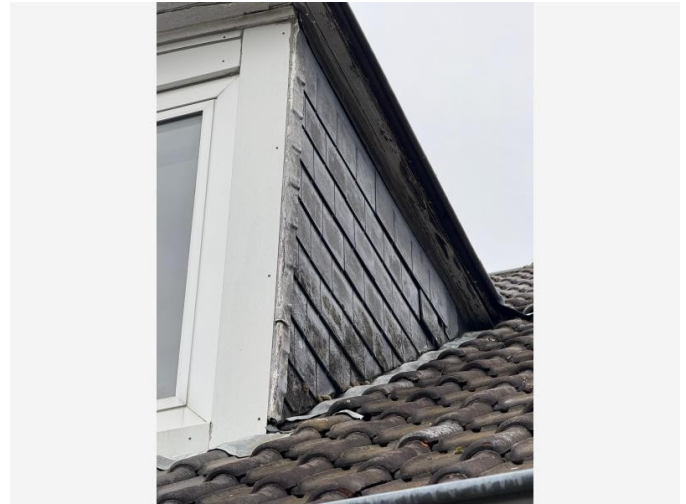
| Eindbeoordeling materiaalrisico | Verhoogd materiaalrisico en/of verhoogde kans op vezelvrijgave |

| Gebondenheid | Categorie 1: hechtgebonden in oorsprong |
| Asbestsoort (vezeltype) | Crocidoliet aanwezig |
| Asbestconcentratie | Laag (< 50%) |
| Afschermingsgraad van het gehele materiaal | Geheel of deels vrij aan de buitenlucht |
| Toestand van het materiaal | Matig beschadigd, matig verweerd |

| Beschrijving | asbestcement leien gevel |
| Hoeveelheid (oppervlakte - aantal) | • 50,00 m <sup>2</sup> - 1 stuk |

Het asbestmateriaal valt onder de mijlpaal van 2034.

Verwijderen

- Zorg voor een veilig beheer. Vermijd het beschadigen van het asbestmateriaal. Controleer de toestand jaarlijks op wijzigingen.
- Hemelwater dat afspoelt van asbestcement daken of gevels kan asbestdeeltjes bevatten. Gebruik het enkel voor gesloten circuits (bv. spoelen toiletten). Reinig na het vervangen van het dak of de gevel de dakgoten en regenwaterput of -ton om asbesthoudend sediment of slib te verwijderen
- Voer bijkomende staalname(s) uit.

- Eenvoudige handelingen: mag via doe-het-zelf of door werknemer(s) met opleidingsattesteenvoudige handelingen. Verwijder de bevestigingen. Erna voorzichtig asbesthoudende leien 1 voor 1 en in hun geheel verwijderen. Niet gooien en geen storkokers gebruiken. De nodige PBMs (mondmasker ffp3, handschoenen, overschoenen en tyvec.) .

Tijdens verwijdering geniet het van onze voorkeur om volgende PBM's te dragen: handschoenen, mondmasker FFP3, evt tyvec CAT III type 5/6

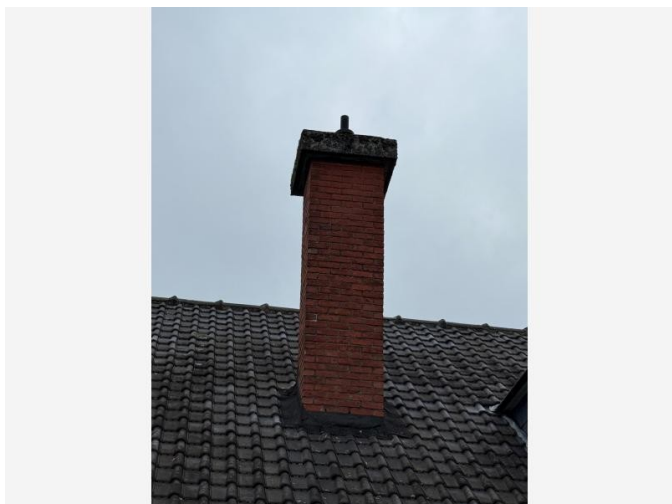
*Situeringsfoto*

**Reden:** Het te onderzoeken materiaal situeert zich hoger dan 3,50 m te rekenen vanaf een veilige ondergrond

**Uitleg van de asbestdeskundige:** Gemetste schouwen aanwezig op dak. Niet kunnen vaststellen of er in de schouwen nog een asbesthoudend rookgaskanaal aanwezig is. Schouw bevindt zich hoger dan 3,5m vanaf grond.

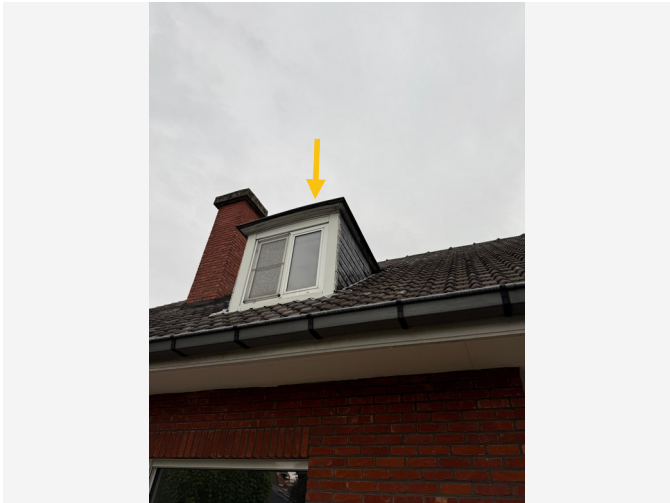
Situeringsfoto

**Reden:** Het te onderzoeken materiaal situeert zich hoger dan 3,50 m te rekenen vanaf een veilige ondergrond

**Uitleg van de asbestdeskundige:** Dak van dakkapel niet kunnen inspecteren. Bevindt zich hoger dan 3,5m vanaf veilige ondergrond.

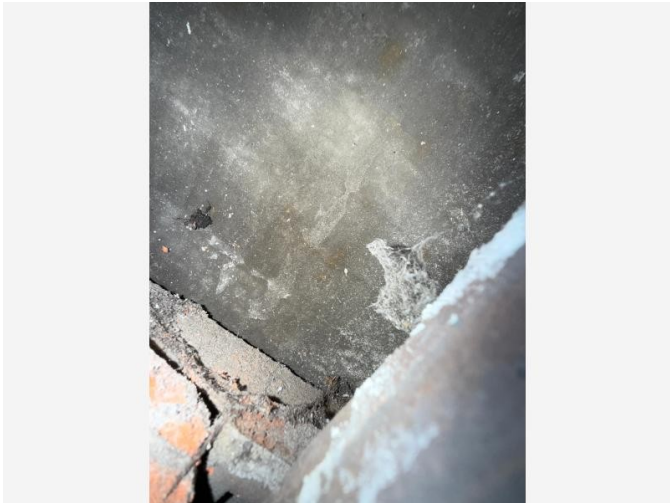
Vrije foto

onderdak = niet asbesthoudend

Onderdak is soort breekbaar zwarte plastic.

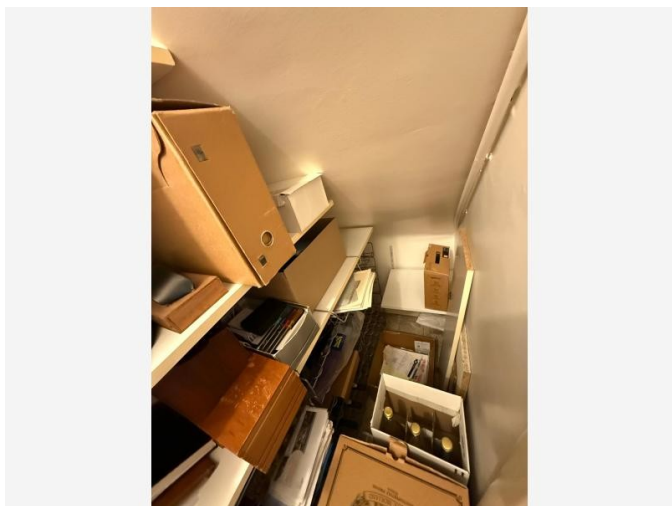
Vrije foto

Op plannen was een kelder getekend zoals de te zien op de foto's. Hierop staat vermeld dat er asbestbuizen gelegd zouden zijn. Tijdens ons plaatsbezoek heeft eigenaar ons verteld dat er echter nooit een kelder gemaakt is. Bij de deur onder de trap konden we ook geen kelder aantreffen.

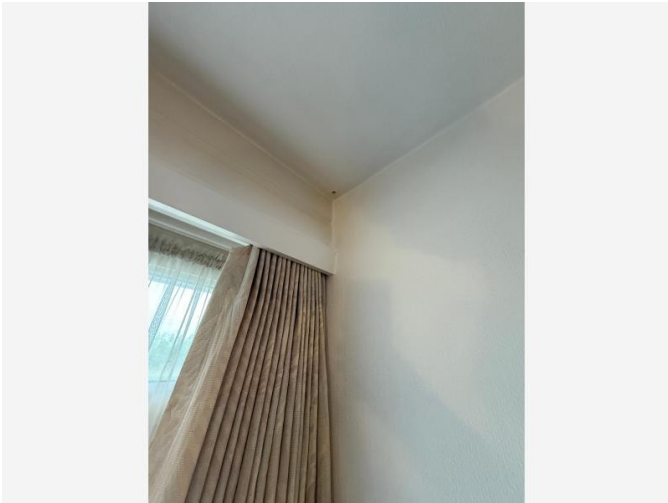
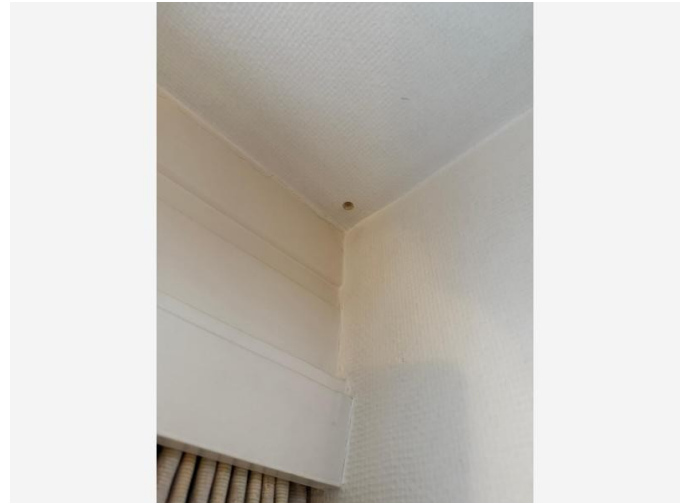
## Fiche 6: pleisterwerk plafond

Geen asbest

| # | Type | Referentie | Resultaat |
|---|---|---|---|
| 6.1 | Mengmonster | 2 | Geen asbest |

| Beschrijving | pleisterwerk plafond |

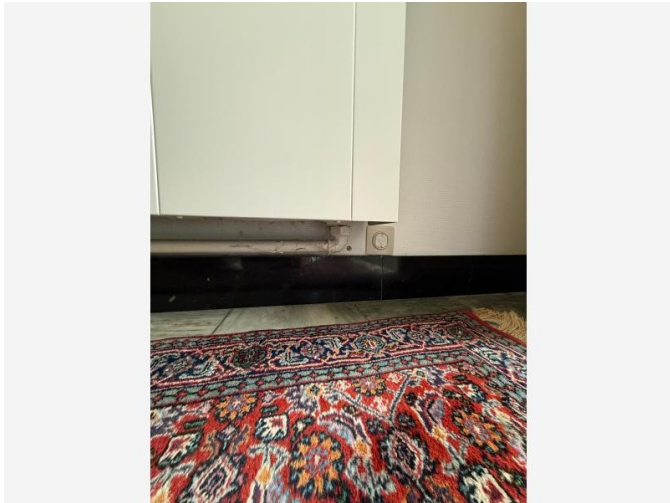
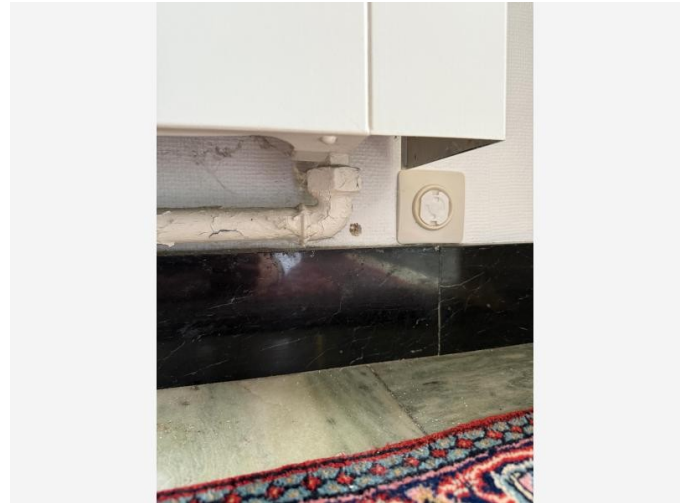
## Fiche 7: pleisterwerk muur

Geen asbest

| # | Type | Referentie | Resultaat |
|---|---|---|---|
| 7.1 | Mengmonster | 1 | Geen asbest |

| Beschrijving | pleisterwerk muur |

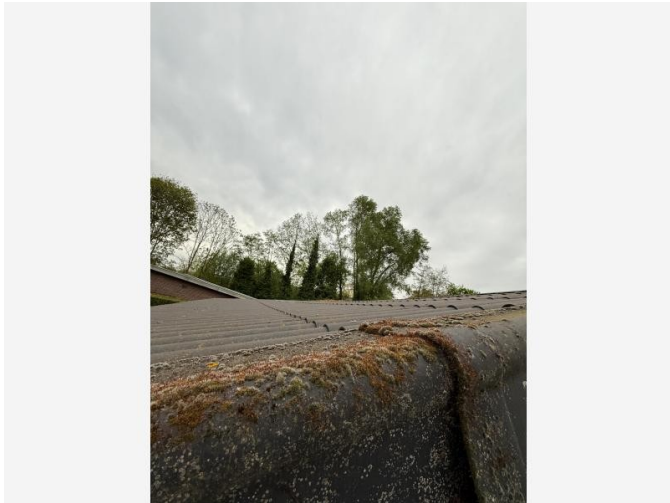
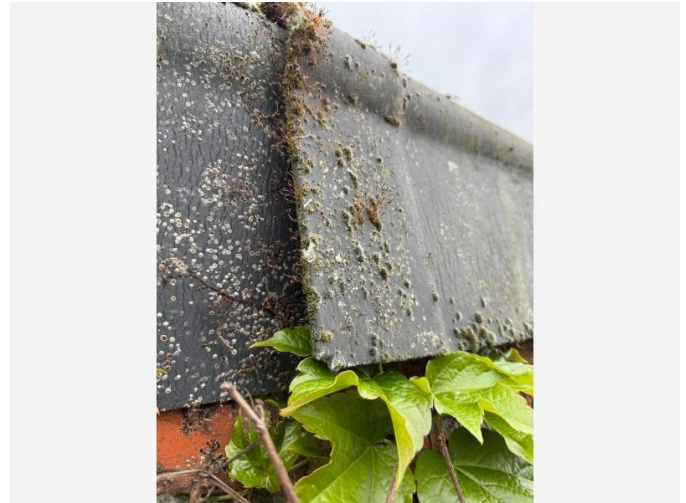
## Fiche 8: golfplaten achterbouw

Geen asbest

| # | Type | Referentie | Resultaat |
|---|---|---|---|
| 8.1 | Puntmonster | staal golf | Geen asbest |

| Beschrijving | golfplaten achterbouw |
