# Asbestinventarisatetest

Molenveld 3, 9450 Haaltert

Attestnummer : 20260105-000150.000

Uitgegeven op : 05.01.2026

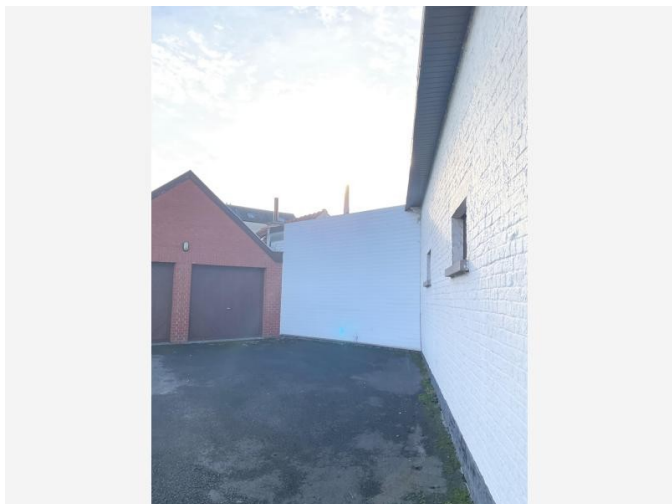
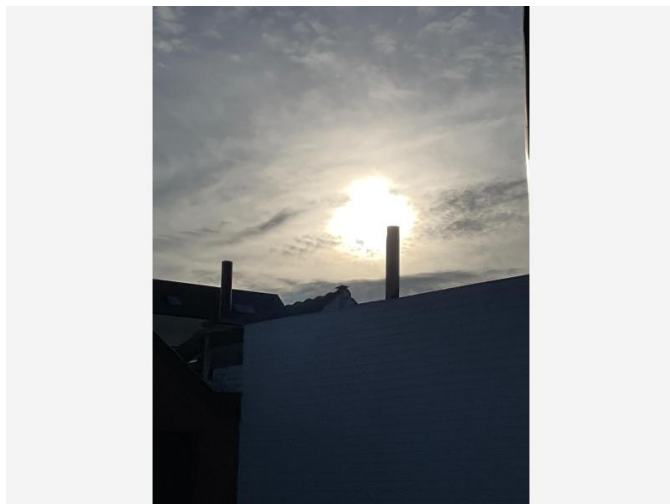
Eindbeoordeling materiaalrisico	Hoog materiaalrisico en/of hoge kans op vezelvrijgave
---------------------------------	---

Gebondenheid	Categorie 1: hechtgebonden in oorsprong
Asbestsoort (vezeltype)	Crocidoliet aanwezig
Asbestconcentratie	Laag (< 50%)
Afschermingsgraad van het gehele materiaal	Geheel of deels (ook) vrij aan binnenluchtstromen
Toestand van het materiaal	Matig beschadigd, matig verweerd

Beschrijving	Asbest cement rookgaskanaal
Omgeving	Buiten
Primaire drager	HVAC infrastructuur en uitrusting
Asbestmateriaal	Rookgaskanaal
Bindmiddel van asbestmateriaal	Cement
Gebondenheid op basis van bindmiddel	Hecht
Hoeveelheid (lengte - omtrek - dikte - aantal)	<ul style="list-style-type: none"><li>• 2,00 m - 30,00 cm - 1,00 cm - 1 stuk</li></ul>
Totaal volume	0,006 m <sup>3</sup>
Eenvoudig bereikbaar	Ja
Bevestigingswijze	<ul style="list-style-type: none"><li>• Geklemd</li></ul>
Identificatiemethode	<p>De asbestdeskundige beoordeelt het materiaal als asbestverdacht en dus asbesthoudend, en dit zonder monstername.</p> <p>Motivatie: Er is een onderzoeksbeperking die monstername verhindert; De ruimte of het materiaal bevindt zich hoger dan 3,5 meter vanaf een vaste ondergrond.</p>
Destructieve handeling voor identificatie	Nee
Opmerking	Geschatte hoeveelheid

**Dringend verwijderen**

- Zorg voor een veilig beheer. Vermijd het beschadigen van het asbestmateriaal. Controleer de toestand jaarlijks op wijzigingen.
- Voer bijkomende staalname(s) uit.

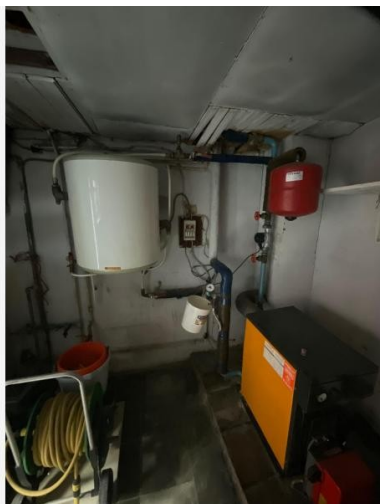
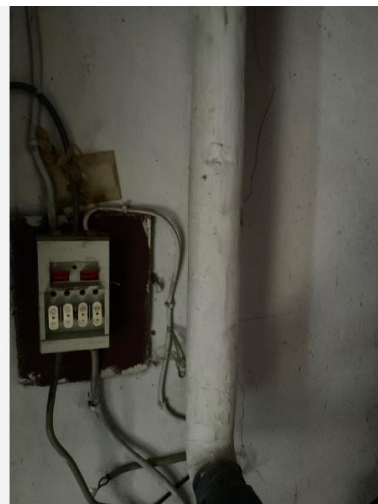
Eindbeoordeling materiaalrisico	Hoog materiaalrisico en/of hoge kans op vezelvrijgave
---------------------------------	---

Gebondenheid	Categorie 2: niet-hechtgebonden met matrix
Asbestsoort (vezeltype)	Amfibool aanwezig, uitgezonderd crocidoliet
Asbestconcentratie	Hoog ( $\geq 50\%$ )
Afschermingsgraad van het gehele materiaal	Geheel of deels (ook) vrij aan de binnenlucht
Toestand van het materiaal	Matig beschadigd, matig verweerd

#	Type	Referentie	Resultaat
2.1	Mengmonster	Mm2	Amosiet

Beschrijving	buisisolatie verwarmingsbuizen
Omgeving	Binnen
Primaire drager	HVAC infrastructuur en uitrusting
Asbestmateriaal	In-situ afwerkingslagen - Thermische isolatie
Bindmiddel van asbestmateriaal	Gips - kalk
Gebondenheid op basis van bindmiddel	Niet-hechtgebonden
Hoeveelheid (lengte - omtrek - dikte - aantal)	<ul style="list-style-type: none"><li>• 1,00 m - 30,00 cm - 1,00 cm - 1 stuk</li></ul>
Totaal volume	0,003 m <sup>3</sup>
Eenvoudig bereikbaar	Ja
Bevestigingswijze	<ul style="list-style-type: none"><li>• Verlijmd, ingegoten, versmeerd</li></ul>
Identificatiemethode	Een monstername door de asbestdeskundige met laboanalyse door een asbestlabo.
Destructieve handeling voor identificatie	Nee
Opmerking	Geschatte hoeveelheid Enkel rechten

**Dringend verwijderen**

- Zorg voor een veilig beheer. Vermijd het beschadigen van het asbestmateriaal. Controleer de toestand jaarlijks op wijzigingen.
- Verwijder dit asbestmateriaal zo snel mogelijk. Volg de toestand goed op.

- Hermetische zone (erkend asbestverwijderaar)  
Groot risico op contaminaties, enkel te verwijderen door gespecialiseerde firma's. Enkel te verwijderen door middel van hermetische zone.

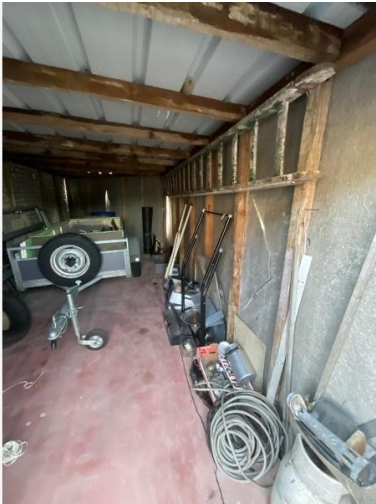
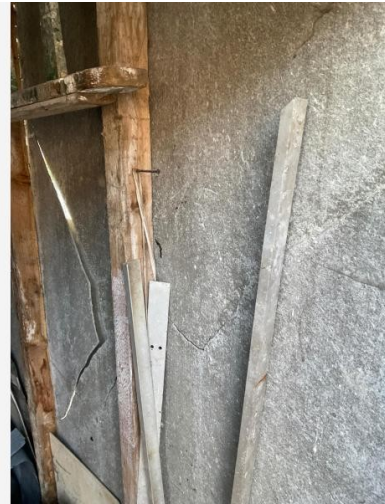
Eindbeoordeling materiaalrisico	Hoog materiaalrisico en/of hoge kans op vezelvrijgave
---------------------------------	---

Gebondenheid	Categorie 1: hechtgebonden in oorsprong
Asbestsoort (vezeltype)	Crocidoliet aanwezig
Asbestconcentratie	Laag (< 50%)
Afschermingsgraad van het gehele materiaal	Geheel of deels (ook) vrij aan de binnenlucht
Toestand van het materiaal	Zwaar beschadigd, zwaar verweerd

Beschrijving	Asbest lambrisering
Omgeving	Binnen
Primaire drager	Binnenwand
Asbestmateriaal	Dak- en gevelbekleding - Plaat
Bindmiddel van asbestmateriaal	Cement
Gebondenheid op basis van bindmiddel	Hecht
Hoeveelheid (oppervlakte - dikte - aantal)	<ul style="list-style-type: none"><li>• 20,00 m<sup>2</sup> - 1,00 cm - 1 stuk</li></ul>
Totaal volume	0,20 m <sup>3</sup>
Eenvoudig bereikbaar	Ja
Bevestigingswijze	<ul style="list-style-type: none"><li>• Geschroefd</li></ul>
Identificatiemethode	De asbestdeskundige beoordeelt het materiaal als asbesthoudend, en dit zonder monsternamen.
Destructieve handeling voor identificatie	Nee
Opmerking	Geschatte hoeveelheid

**Dringend verwijderen**

- Zorg voor een veilig beheer. Vermijd het beschadigen van het asbestmateriaal. Controleer de toestand jaarlijks op wijzigingen.
- Voer bijkomende staalname(s) uit.

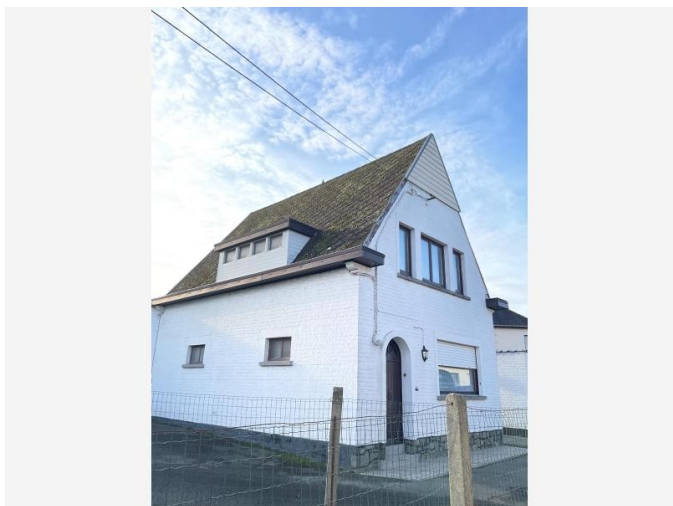
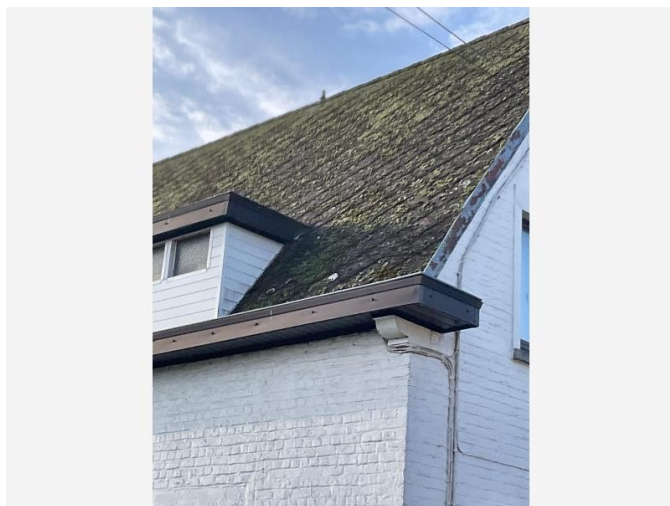
Beschrijving	Sediment en slib in goot
Type afvalstof	Betreft resten (contaminatie) van verwerking of beschadiging
Type resten (contaminatie)	<ul style="list-style-type: none"><li>• Stof, deeltjes &lt; 4 mm, flinters, gruis (vermengd in materiaal)</li></ul>
Besmette materialen	<ul style="list-style-type: none"><li>• Sediment (dakgoot, afvoerbuï, regenwaterput, ...)</li></ul>
Bron van de resten	Dak / Gevel
Omgeving	Buiten
Primaire drager	Infrastructuur hemelwater (opvang en afvoer)
Gebondenheid resten	Niet hecht
Hoeveelheid (gewicht - aantal)	<ul style="list-style-type: none"><li>• 20,00 kg - 1 stuk</li></ul>
Totaal gewicht	20,00 kg
Eenvoudig bereikbaar	Ja
Identificatiemethode	De asbestdeskundige beoordeelt het materiaal als asbestverdacht en dus asbesthoudend, en dit zonder monstername.
Opmerking	geschatte hoeveelheid

**Dringend verwijderen**

- Verwijder het asbestafval.
- Voer bijkomende staalname(s) uit.

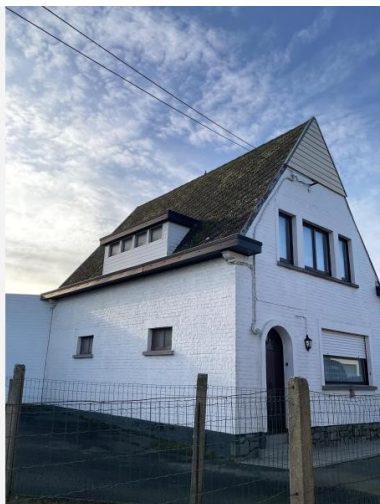
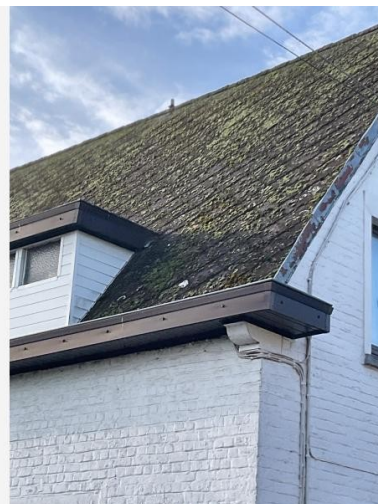
Beschrijving	leien dak
Omgeving	Buiten
Primaire drager	Schuin dak
Asbestmateriaal	Dak- en gevelbekleding - Lei, shingle
Bindmiddel van asbestmateriaal	Cement
Gebondenheid op basis van bindmiddel	Hecht
Hoeveelheid (oppervlakte - aantal)	<ul style="list-style-type: none"><li>• 90,00 m<sup>2</sup> - 1 stuk</li></ul>
Totale oppervlakte	90,00 m <sup>2</sup>
Eenvoudig bereikbaar	Ja
Bevestigingswijze	<ul style="list-style-type: none"><li>• Geschroefd</li><li>• Genageld, geniet</li></ul>
Identificatiemethode	<p>De asbestdeskundige beoordeelt het materiaal als asbestverdacht en dus asbesthoudend, en dit zonder monstername.</p> <p>Motivatie: Er is een onderzoeksbeperking die monstername verhindert; De ruimte of het materiaal bevindt zich hoger dan 3,5 meter vanaf een vaste ondergrond.</p>
Destructieve handeling voor identificatie	Nee
Opmerking	Geschatte hoeveelheid

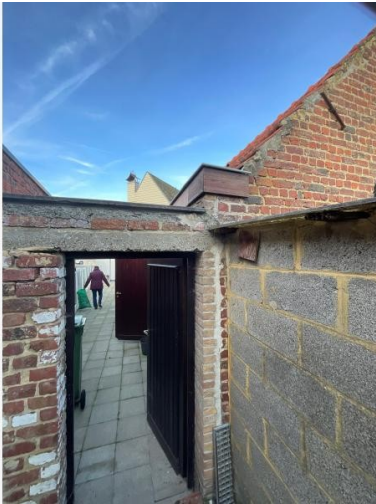
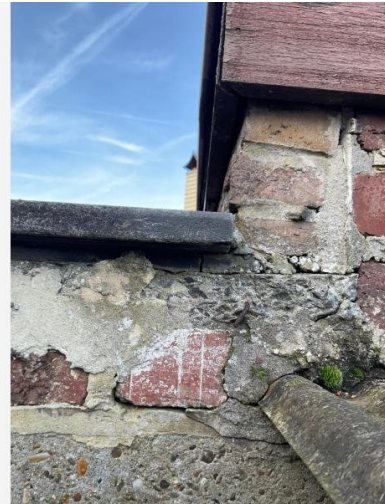
Beschrijving	Asbest dekstenen
Omgeving	Buiten
Primaire drager	Wand vrijstaand (scheidingsmuur, ...)
Asbestmateriaal	Plaat, paneel, tablet - Hol
Bindmiddel van asbestmateriaal	Cement
Gebondenheid op basis van bindmiddel	Hecht
Hoeveelheid (oppervlakte - dikte - aantal)	• 4,00 m <sup>2</sup> - 3,00 cm - 1 stuk
Totaal volume	0,12 m <sup>3</sup>
Eenvoudig bereikbaar	Ja
Bevestigingswijze	• Los (al dan niet bedekt)
Identificatiemethode	De asbestdeskundige beoordeelt het materiaal als asbesthoudend, en dit zonder monsternamen.
Destructieve handeling voor identificatie	Nee
Opmerking	Geschatte hoeveelheid Geschatte hoeveelheid

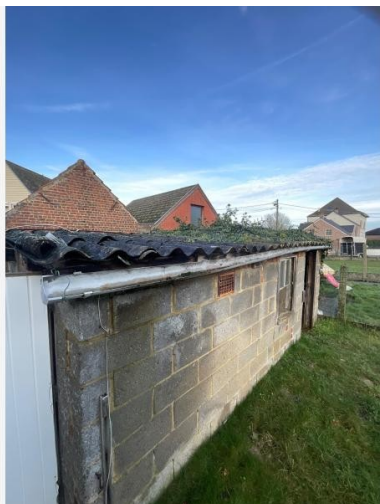
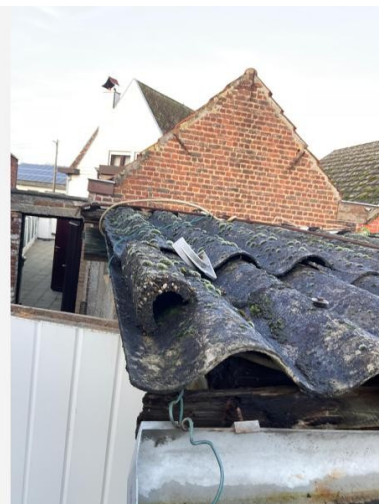
Beschrijving	golfplaten dak
Omgeving	Buiten
Primaire drager	Schuin dak
Asbestmateriaal	Dak- en gevelbekleding - Golfplaat
Bindmiddel van asbestmateriaal	Cement
Gebondenheid op basis van bindmiddel	Hecht
Hoeveelheid (oppervlakte - aantal)	<ul style="list-style-type: none"><li>• 30,00 m<sup>2</sup> - 1 stuk</li></ul>
Totale oppervlakte	30,00 m <sup>2</sup>
Eenvoudig bereikbaar	Ja
Bevestigingswijze	<ul style="list-style-type: none"><li>• Geschroefd</li></ul>
Identificatiemethode	De asbestdeskundige beoordeelt het materiaal als asbesthoudend, en dit zonder monsternamen.
Destructieve handeling voor identificatie	Nee
Opmerking	Geschatte hoeveelheid

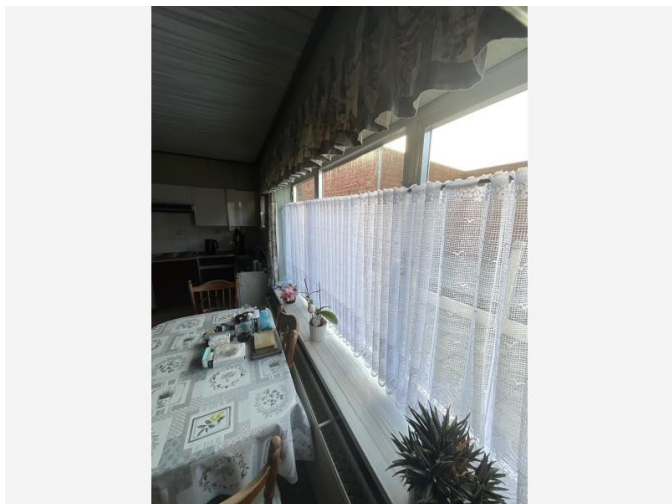
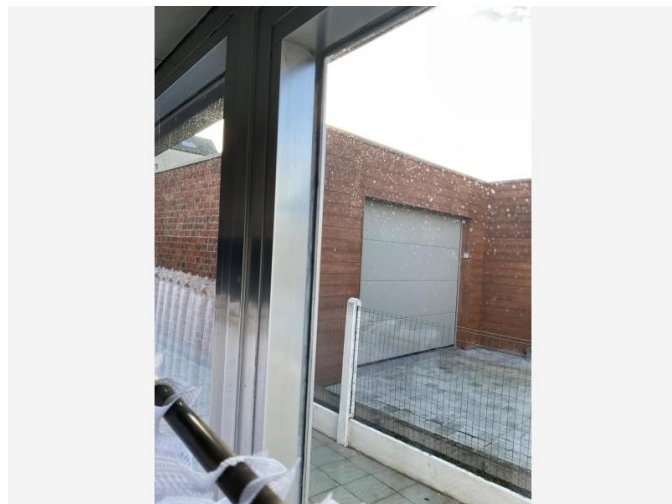
Beschrijving	mastiek alu ramen
Omgeving	Grenst aan binnen- en buitenlucht
Primaire drager	Wandopening verticaal (raam, deur, ...)
Asbestmateriaal	In-situ afwerkingslagen - Pasta, stopverf, voegsel, stopsel, vulsel, mastiek, kitten, ...
Bindmiddel van asbestmateriaal	Kitten, mastiek, pasta
Gebondenheid op basis van bindmiddel	Hecht
Hoeveelheid (gewicht - aantal)	<ul style="list-style-type: none"><li>• 2,00 kg - 1 stuk</li></ul>
Totaal gewicht	2,00 kg
Eenvoudig bereikbaar	Ja
Bevestigingswijze	<ul style="list-style-type: none"><li>• Verlijmd, ingegoten, versmeerd</li></ul>
Identificatiemethode	De asbestdeskundige beoordeelt het materiaal als asbesthoudend, en dit zonder monsternamen.
Destructieve handeling voor identificatie	Nee
Opmerking	Geschatte hoeveelheid

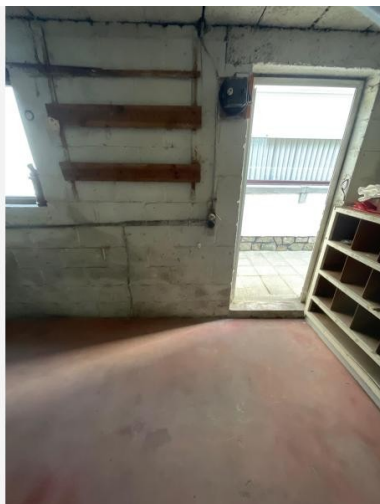
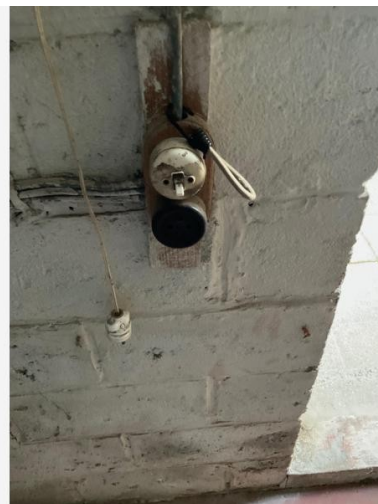
Beschrijving	Bakeliet electra
Omgeving	Binnen
Primaire drager	Communicatie en elektrische infrastructuur en uitrusting
Asbestmateriaal	Plaat, paneel, tablet - Type Bakeliet
Bindmiddel van asbestmateriaal	Kunststof of -hars
Gebondenheid op basis van bindmiddel	Hecht
Hoeveelheid (oppervlakte - dikte - aantal)	• 0,59 m <sup>2</sup> - 0,30 cm - 1 stuk
Totaal volume	0,002 m <sup>3</sup>
Eenvoudig bereikbaar	Ja
Bevestigingswijze	• Onbekend
Identificatiemethode	De asbestdeskundige beoordeelt het materiaal als asbesthoudend, en dit zonder monsternamen.
Destructieve handeling voor identificatie	Nee
Opmerking	Geschatte hoeveelheid Betreft verschillende toepassingen in bakeliet

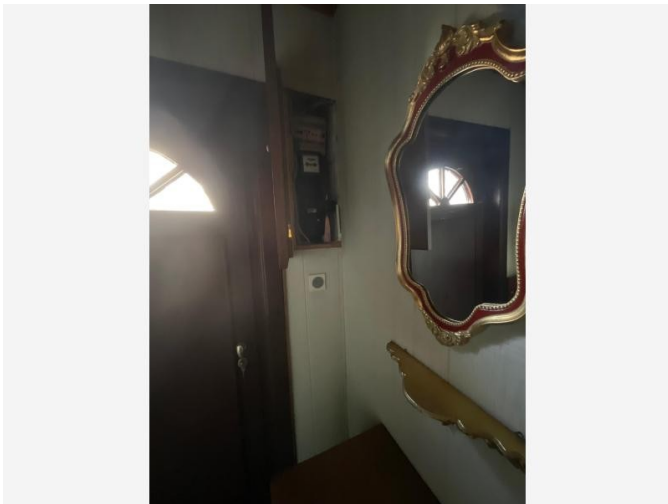
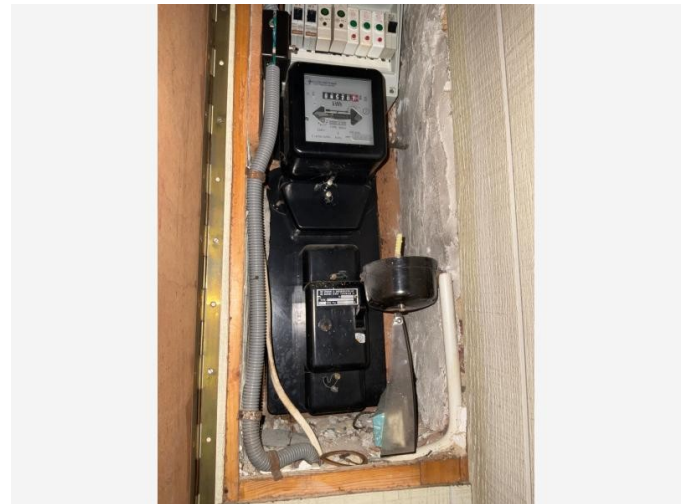
Beschrijving	bakeliet zekeringkast
Omgeving	Binnen
Primaire drager	Communicatie en elektrische infrastructuur en uitrusting
Asbestmateriaal	Plaat, paneel, tablet - Type Bakeliet
Bindmiddel van asbestmateriaal	Kunststof of -hars
Gebondenheid op basis van bindmiddel	Hecht
Hoeveelheid (oppervlakte - dikte - aantal)	• 0,50 m <sup>2</sup> - 0,30 cm - 1 stuk
Totaal volume	0,002 m <sup>3</sup>
Eenvoudig bereikbaar	Ja
Bevestigingswijze	• Geschroefd
Identificatiemethode	De asbestdeskundige beoordeelt het materiaal als asbestverdacht en dus asbesthoudend, en dit zonder monsternamen.  Motivatie: De materialen behoren niet toe aan de eigenaar voor wie de asbestdeskundige de asbestinventaris uitvoert.
Destructieve handeling voor identificatie	Nee
Opmerking	Geschatte hoeveelheid

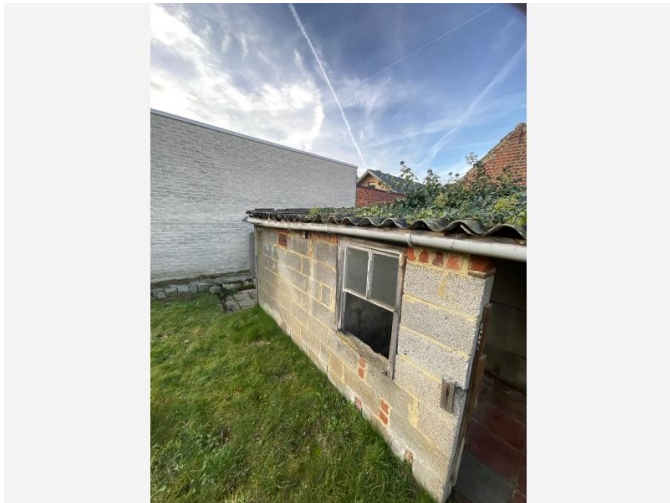
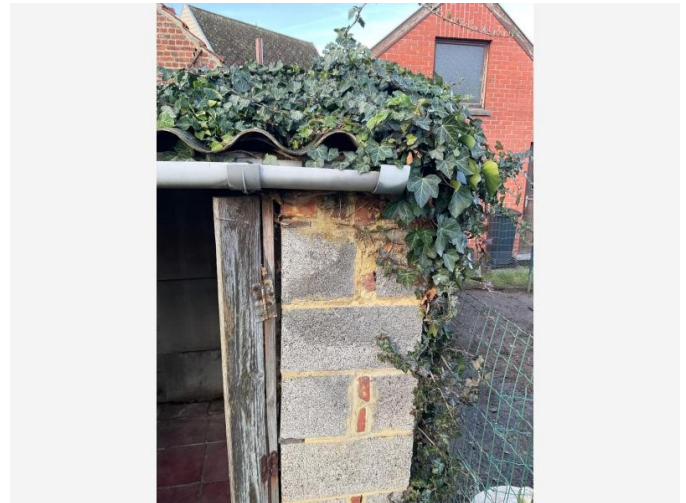
18. Golfplaten zonder werkende goot	Afdruipzone/afvloeizone	-
-------------------------------------	-------------------------	---

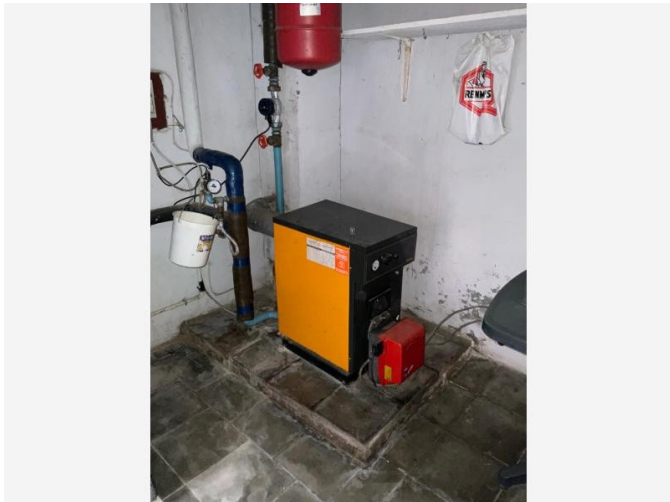
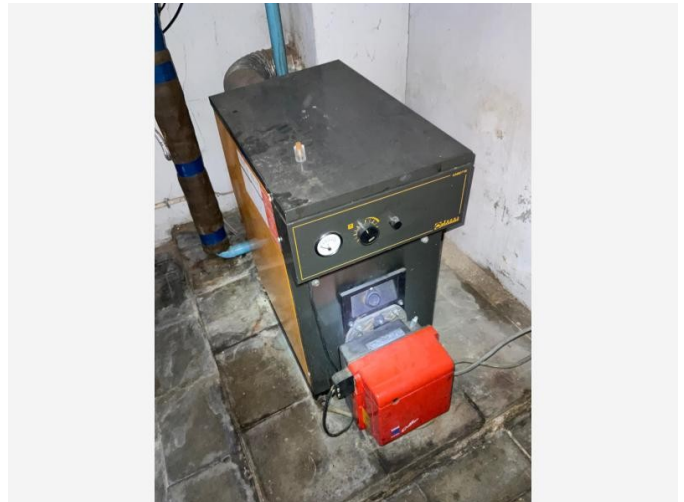
### Fiche 22: Verwarmingsketel van voor 2001

Beschrijving	Notitie	Terug te vinden op plannen
Fiche 22: Verwarmingsketel van voor 2001	De verwarmingsketel dateert vermoedelijk van voor 2001. De kans bestaat dat er asbesthoudende materialen zijn gebruikt tijdens de productie/herstellingen aan de ketel. De inspecteur kon tijdens zijn rondgang geen asbesthoudende materialen aantreffen, maar hou rekening dat er mogelijk aanwezig zijn binnen de behuizing van de ketel. Extra controle aangeraden bij werken aan de ketel.	Plan 1.1: Hoofdgebouw plan gvl
Fiche 23: Lift: niet aanwezig	In deze eenheid is geen liftinfrastructuur aanwezig.	-
