# Asbestinventarisatetest

Hooiendonkstraat 93/1, 2801 Mechelen

Attestnummer : 20250801-000155.000

Uitgegeven op : 01.08.2025

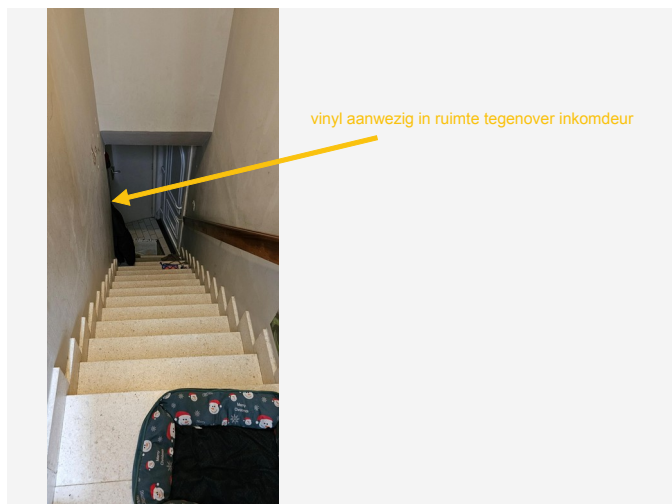
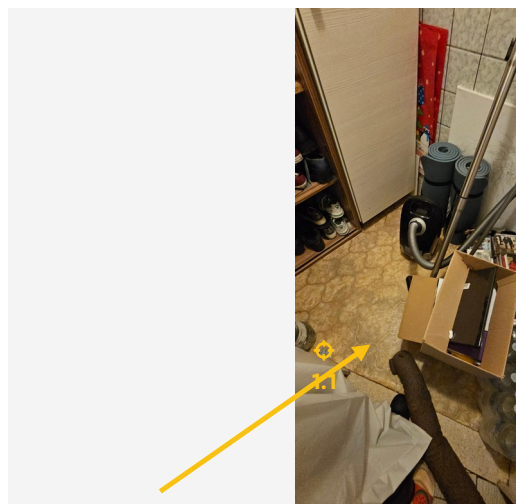
vinyl aanwezig in ruimte tegenover inkomdeur

## Conclusie

Het asbestmateriaal valt onder de mijlpaal van 2034.

| Eindbeoordeling materiaalrisico | Laag materiaalrisico en/of verlaagde kans op vezelvrijgave |

| Gebondenheid | Categorie 2: niet-hechtgebonden met matrix |
| Asbestsoort (vezeltype) | Alleen chrysotiel |
| Asbestconcentratie | Hoog ( $\geq 50\%$ ) |
| Toestand van het materiaal | Onbeschadigd, niet verweerd |

| # | Type | Referentie | Resultaat |
|---|---|---|---|
| 1.1 | Puntmonster | 5 | Chrysotiel |

| Beschrijving | Vinylvloer met kartonlaag |
| Hoeveelheid (oppervlakte - aantal) | • 3,00 m <sup>2</sup> - 1 stuk |
| Opmerking | De bovenzijde bestaat uit kunststof (vinyl). De onderzijde van het vloerzeil bestaat uit karton. Vb De karton laag is vastgelijmd aan een onderliggende vloer / houten planché De vermelde oppervlaktes en volumes betreffen een beredeneerde schatting. Er worden geen rechten verleend aan deze oppervlaktes/volumes. De dikte is een schatting die voorkomt uit de monsterplaatsen en is daarom niet altijd representatief |

Verwijderen

- Zorg voor een veilig beheer. Vermijd het beschadigen van het asbestmateriaal. Controleer de toestand jaarlijks op wijzigingen.
- Scherm in afwachting van verwijdering het asbestmateriaal af van luchtstromingen en verstoring: bijvoorbeeld door het te verpakken, te fixeren, af te dekken, signalisatie - afbakening aan te brengen, ...

- Eenvoudige handelingen: enkel door erkend asbestverwijderaar  
Toepassing mag niet door doe-het-zelf verwijderd worden! Bevestiging los : EH erkend saneerder : de saneerder motiveert de verwijderingsmethode in zijn werkplan. Een kartonnen onderlaag is losgebonden. Uitzonderingen zijn mogelijk maar worden goedgekeurd door FOD Waso volgens huidige regelgeving i.v.m. asbestverwijderingsmethodes Zie ook link Zie <https://ovam.vlaanderen.be/wie-mag-wat-verwijderen>  
<https://ovam.vlaanderen.be/voorzorgsmaatregelen-bij-asbestverwijdering>  
<https://ovam.vlaanderen.be/asbestafval-afvoeren> Zie ook wetgevend kader (website van de OVAM en CODEX boek VI titel 3). <http://werk.belgie.be/sites/default/files/content/documents/Welzijn%20op%20het%20werk/Regelgeving/Codex%20boek%20VI%20titel%203%20Asbest.pdf> methodiek verwijderingsmethodes worden achteraan in het attest verder toegelicht

- Hermetische zone (erkend asbestverwijderaar)  
bevestiging gelijmd (wit of zwarte lijm) : HZ Erkend saneerder . Bij het lostrekken van de vinyl zal de onderlaag scheuren. Een kartonnen onderlaag is losgebonden. Lijmresten worden met een freesmachine verwijderd in een hermetische zone. Zie ook link Zie <https://ovam.vlaanderen.be/wie-mag-wat-verwijderen>  
<https://ovam.vlaanderen.be/voorzorgsmaatregelen-bij-asbestverwijdering>  
<https://ovam.vlaanderen.be/asbestafval-afvoeren> Zie ook wetgevend kader (website van de OVAM en CODEX boek VI titel 3). <http://werk.belgie.be/sites/default/files/content/documents/Welzijn%20op%20het%20werk/Regelgeving/Codex%20boek%20VI%20titel%203%20Asbest.pdf> methodiek verwijderingsmethodes worden achteraan in het attest verder toegelicht

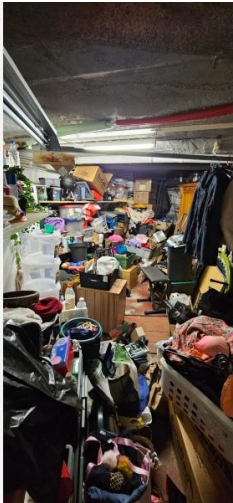
**Reden:** Materiaal in opslag

**Uitleg van de asbestdeskundige:** Middellange termijnbeperking : Materialen/inboedel zijn in grote mate aanwezig. Vloer- en wanddelen konden niet volledig worden geïnspecteerd worden. Hierdoor zijn misschien verborgen asbestverdachte toepassingen aanwezig. De opdrachtgever blijkt redelijkerwijs niet in staat om het materiaal op korte termijn op te ruimen of te verwijderen. Het materiaal wordt pas verwijderd bij effectieve verhuis/verkoop. Termijn is onbekend.

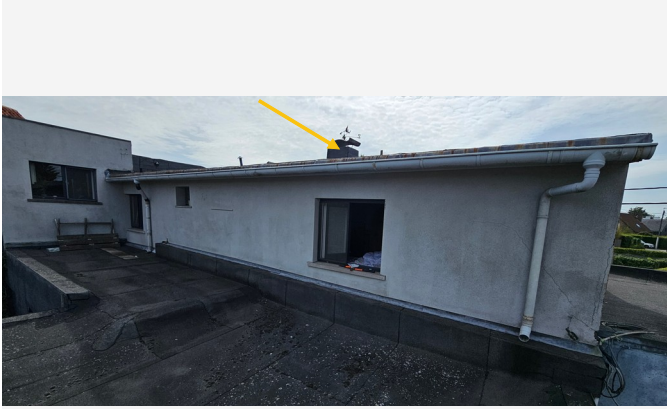
**Reden:** Het te onderzoeken materiaal situeert zich hoger dan 3,50 m te rekenen vanaf een veilige ondergrond

**Uitleg van de asbestdeskundige:** Bij werken (dak of reiniging schouw) kan een stelling geplaatst worden , het is niet duidelijk of er asbestverdachte materialen aanwezig zijn in de schouw.

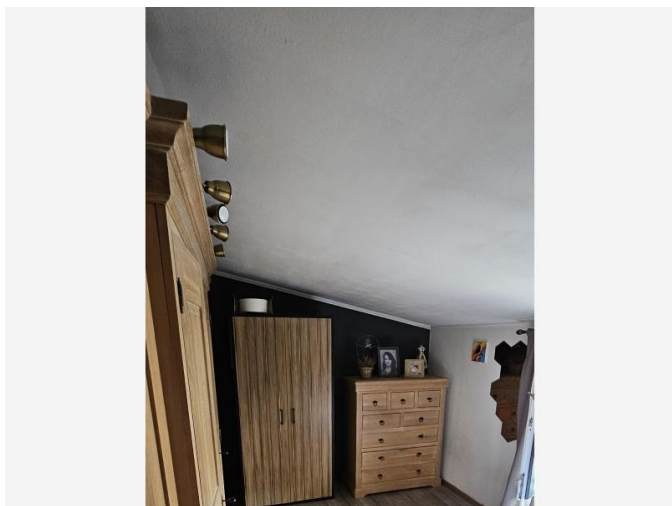
Alle plafonds zijn afgewerkt met valse plafonds in plaatmateriaal. Het is niet duidelijk of er pleisterwerk of ander verdacht asbestmateriaal aanwezig is achter deze valse plafonds, het is aangewezen om bijkomend onderzoek uit te voeren bij werken. Het plafond bestaat uit gipsplaten. Zonder destructieve handeling is het niet mogelijk om na te gaan of er asbesthoudende materialen aanwezig zijn achter de plafondafwerking. Als bij sloop of renovatie blijkt dat er boven dit plafond nog pleisterwerk aanwezig is, moet dit bemonsterd worden.

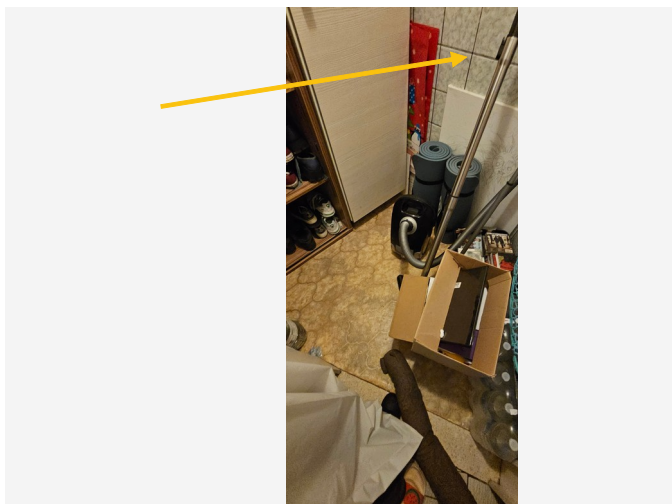
In het inspectieprotocol is een monstername van tegellijm verplicht om dit te identificeren als niet-asbesthoudend. Er waren geen facturen ter beschikking die bevestigen dat de tegels na 2001 waren geplaatst. Er waren geen bestaande beschadigingen aan de wandtegels om de lijm voldoende te kunnen inspecteren. Om dit af te toetsen is het aangewezen om bij eventuele renovatiewerken aan de tegels verder onderzoek/staalname te laten uitvoeren ter controle.

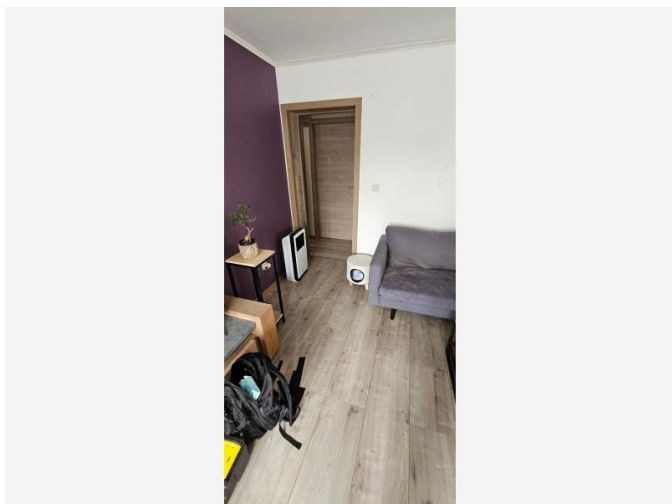
De laminaat vloer is niet asbest verdacht, het is niet gekend wat eronder bevindt, bij vloer werken extra controle aangewezen.

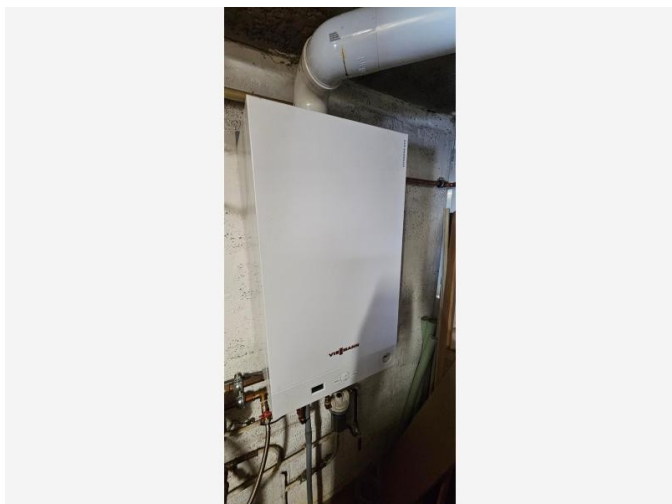
De CV ketel werd gecontroleerd en is niet asbest verdacht geen risico bouwjaar.

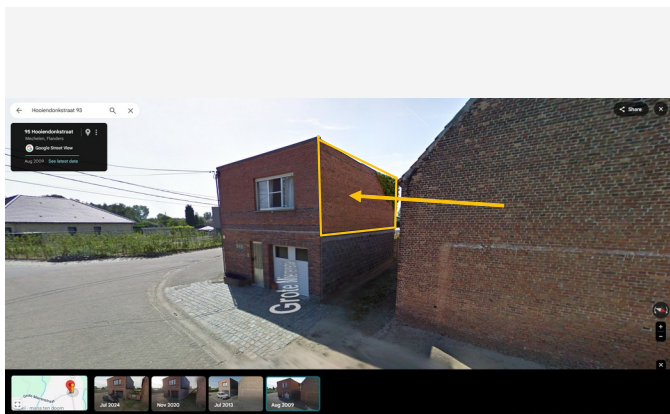
De blauwe crepi aan de rechtergevel is aangebracht na 2009. Dit is duidelijk zichtbaar op een foto bron google streetview met datum 2009. We nemen aan dat materialen aangebracht na 2001 geen asbest bevatten.

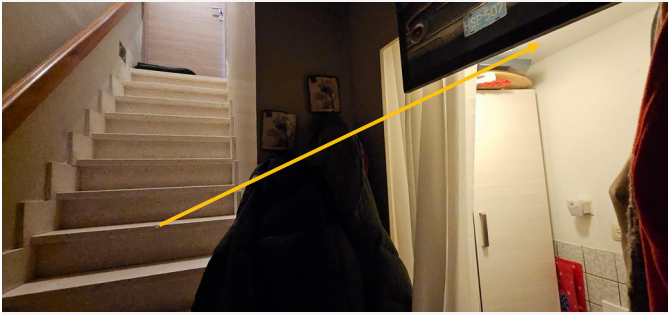
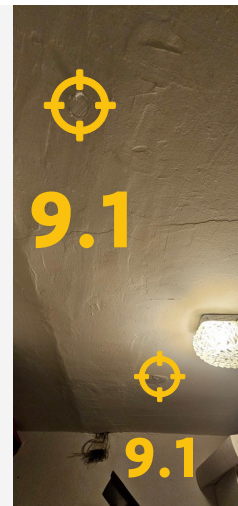
## Fiche 9: Plafondpleister

Geen asbest

| # | Type | Referentie | Resultaat |
|---|---|---|---|
| 9.1 | Mengmonster | 2 | Geen asbest |

| Opmerking | <p>Volgens het inspectieprotocol is een monstername van het pleisterwerk verplicht om dit te identificeren als niet-asbesthoudend.</p> <p>Locatie staalnames: individuele ruimte: Enkel in een berging bij de inkom plafondpleister vastgesteld, hier werd op 2 punten bemonsterd / natte ruimte: / stookplaats: / traphal:</p> <p>De vermelde oppervlaktes en volumes betreffen een beredeneerde schatting. Er worden geen rechten verleend aan deze oppervlaktes/volumes. De dikte is een schatting die voorkomt uit de monsterplaatsen en is daarom niet altijd representatief.</p> |

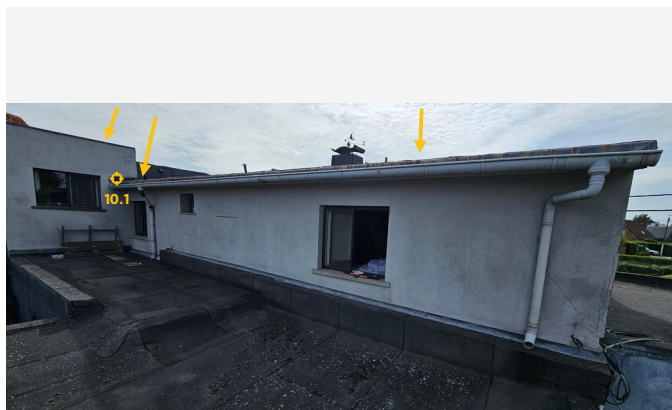
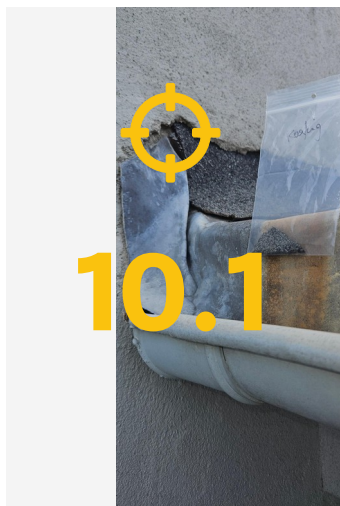
## Fiche 10: Roofing

Geen asbest

| # | Type | Referentie | Resultaat |
|---|---|---|---|
| 10.1 | Puntmonster | 3 | Geen asbest |

| Opmerking | Er werd een staal genomen aan een uitstekend stuk roofing waardoor de waterdichtheid niet in het gedrang komt. Mogelijks zijn er asbesthoudende onderlagen aanwezig, bij renovatie of afbraak extra laten controleren/bemonsteren. De vermelde oppervlaktes, diktes en volumes betreffen een beredeneerde schatting. Er worden geen rechten verleend aan deze oppervlaktes/diktes/volumes. |

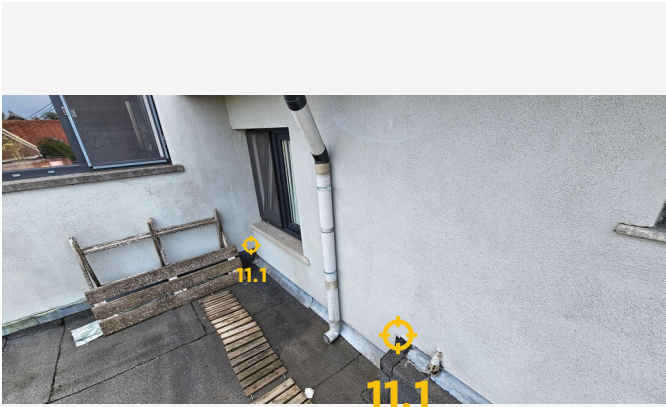
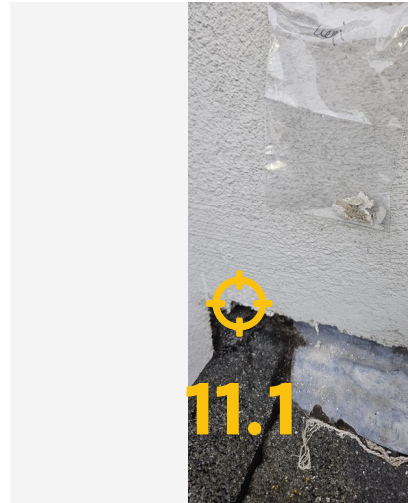
## Fiche 11: Crepi achtergevel (staalname)

Geen asbest

| # | Type | Referentie | Resultaat |
|---|---|---|---|
| 11.1 | Mengmonster | 4 | Geen asbest |

| Opmerking | <p>In het inspectieprotocol is een monstername van crepi verplicht om dit te identificeren als niet-asbesthoudend.</p> <p>De vermelde oppervlaktes, diktes, gewichten en volumes betreffen een beredeneerde schatting. Er worden geen rechten verleend aan deze oppervlaktes/diktes/volumes.</p> |

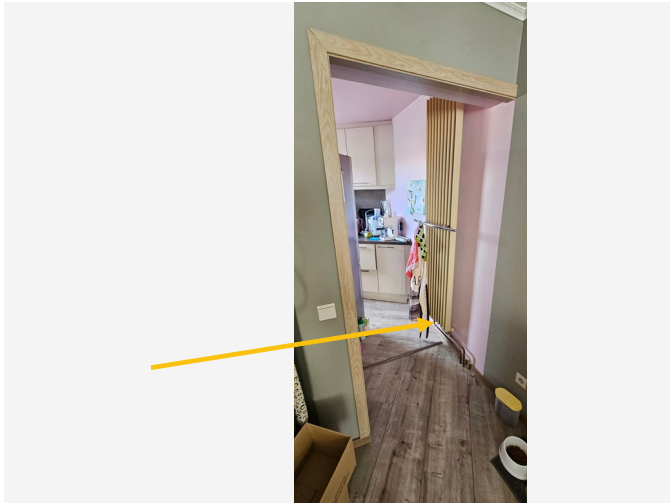
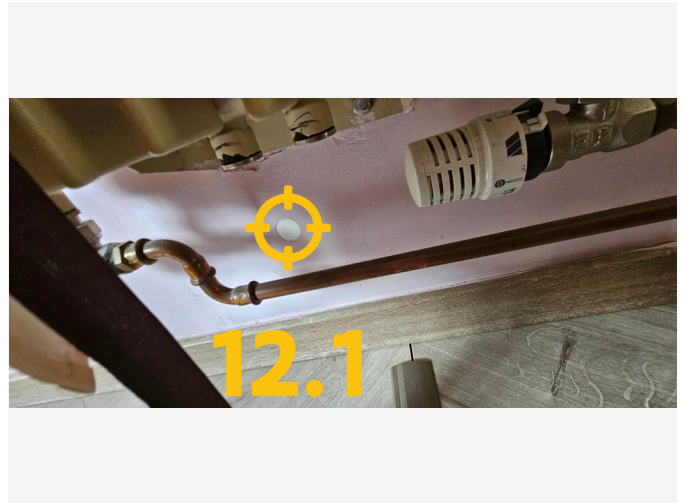
## Fiche 12: Muurpleister

Geen asbest

| # | Type | Referentie | Resultaat |
|---|---|---|---|
| 12.1 | Mengmonster | 1 | Geen asbest |

| Opmerking | <p>Volgens het inspectieprotocol is een monstername van het pleisterwerk verplicht om dit te identificeren als niet-asbesthoudend.</p> <p>Locatie staalnames: individuele ruimte: berging glv / natte ruimte: keuken onder radiator/ stookplaats: garage is niet bepleisterd / traphal: beneden aan de trap</p> <p>De vermelde oppervlaktes en volumes betreffen een beredeneerde schatting. Er worden geen rechten verleend aan deze oppervlaktes/volumes. De dikte is een schatting die voorkomt uit de monsterplaatsen en is daarom niet altijd representatief.</p> |
