Asbestinventarisatetest

Baron Frans du Fourstraat 2/1, 2300 Turnhout

Attestnummer : 20251217-000512.000

Uitgegeven op : 17.12.2025

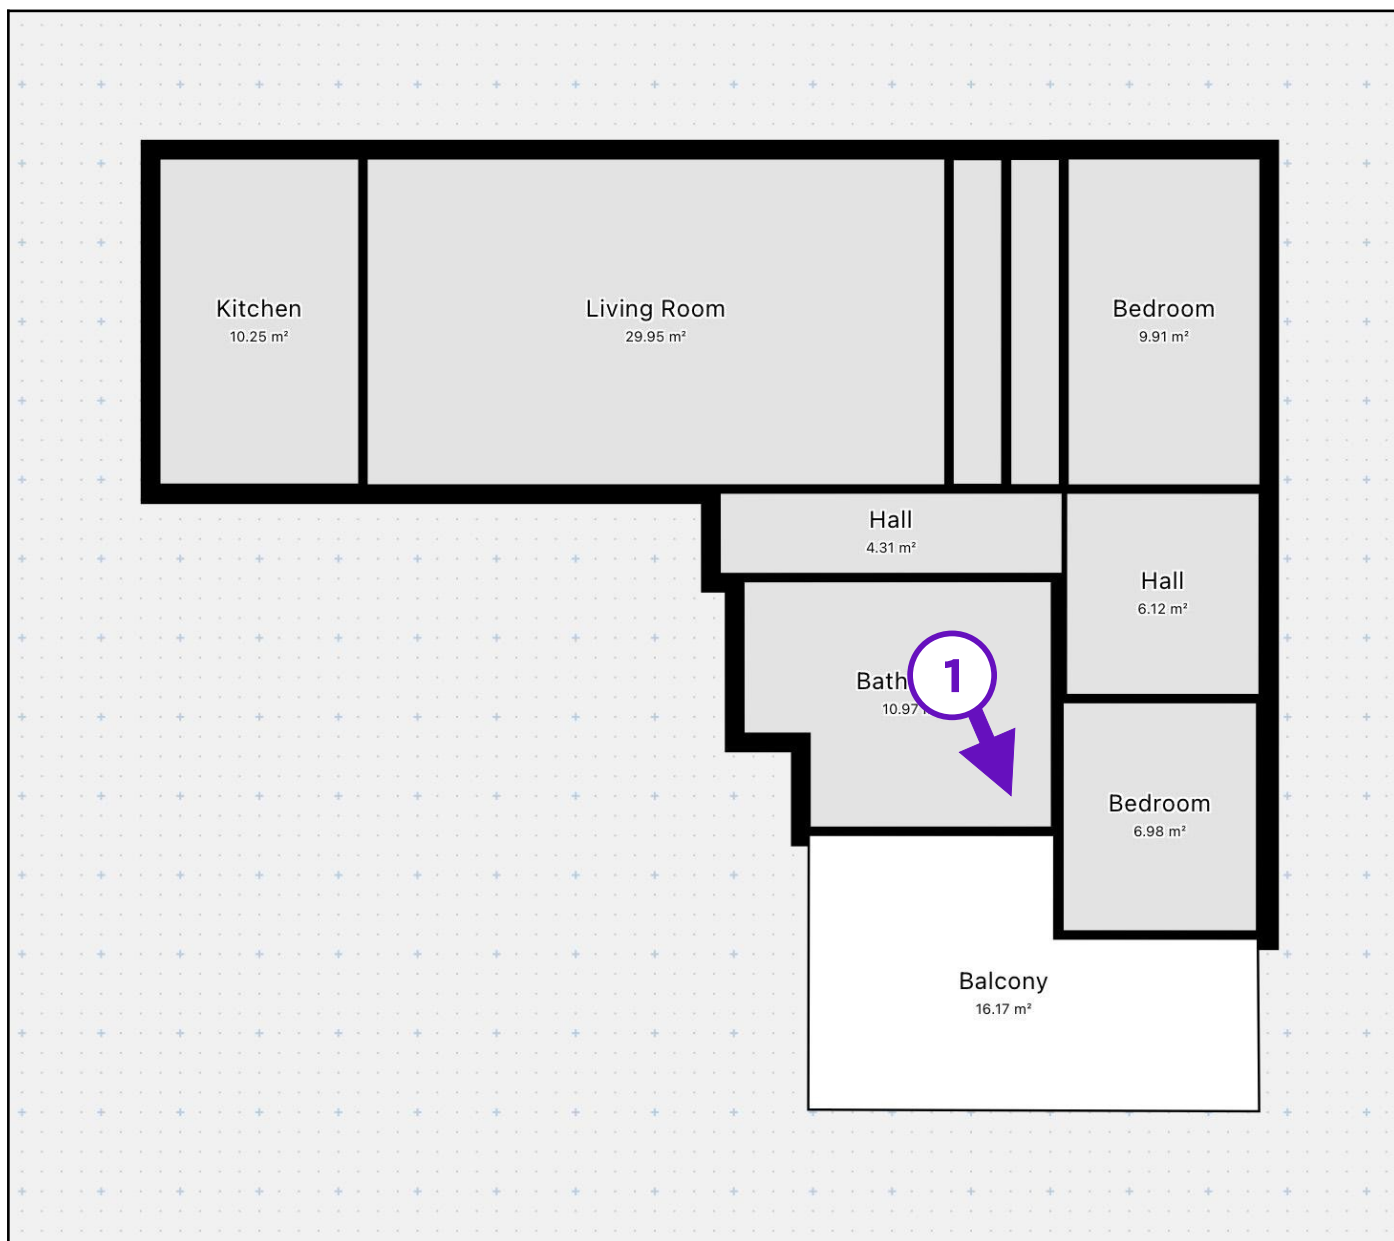
Plan 1.3: App: niet waarneembaar

Beschrijving	Type	Actie
1. Ruimte niet waarneembaar	Beperking	-

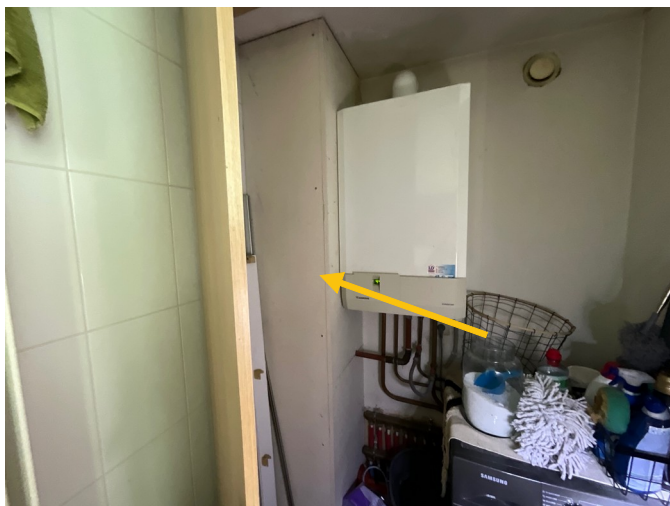
Situeringfoto

Permanente beperking

Reden: Niet waarneembaar

Uitleg van de asbestdeskundige: Er is een afgesloten koker aanwezig, het is niet duidelijk welke materialen hierachter aanwezig zijn

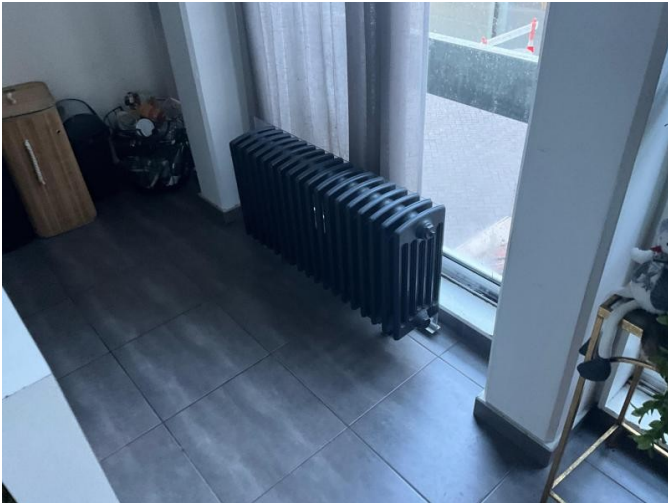
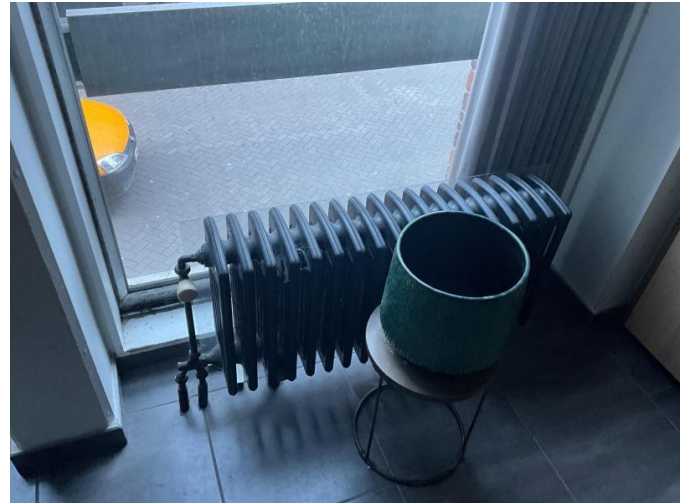
Informatie over een materiaal dat de asbestdeskundige niet kan waarnemen of vaststellen

Mogelijks bevinden er zich in de radiatoren asbesthoudende pakkingen. Een monsternamen om dit uit te sluiten wordt verhinderd om destructieve handelingen aan een installatie in gebruik te vermijden.

Er kunnen inwendige asbesthoudende dichtingen aanwezig zijn tussen de lamellen of aan de doppen van de gietijzeren radiatoren.

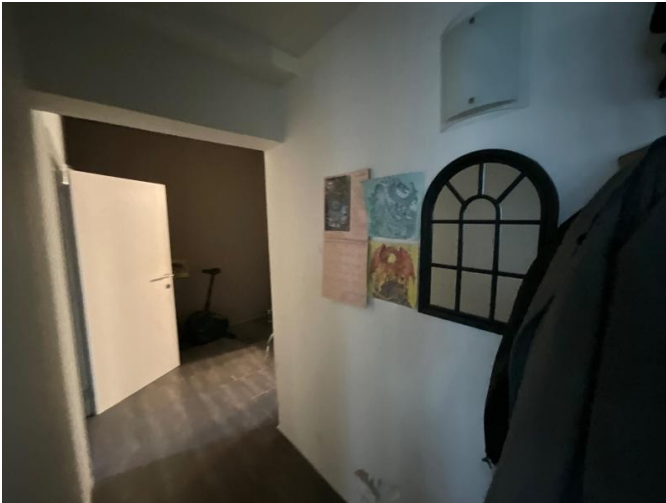
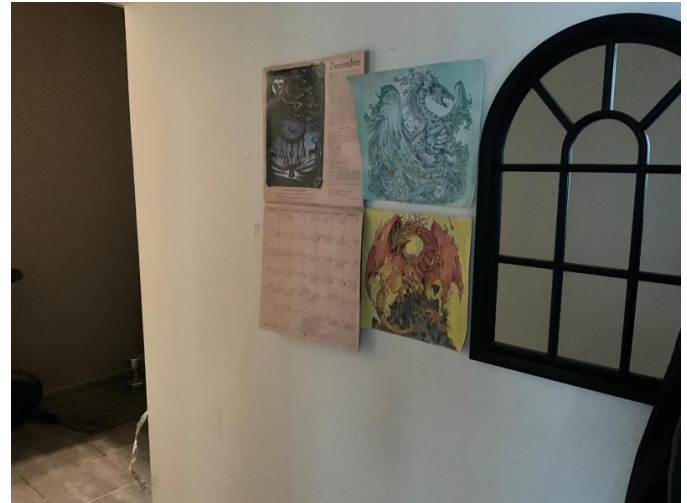
Informatie over een niet-asbestverdacht materiaal

Alle binnenwanden zijn afgewerkt met valse wanden. Het is niet duidelijk of er pleisterwerk aanwezig is achter deze valse wanden, het is aangewezen om bijkomend onderzoek uit te voeren bij werken.

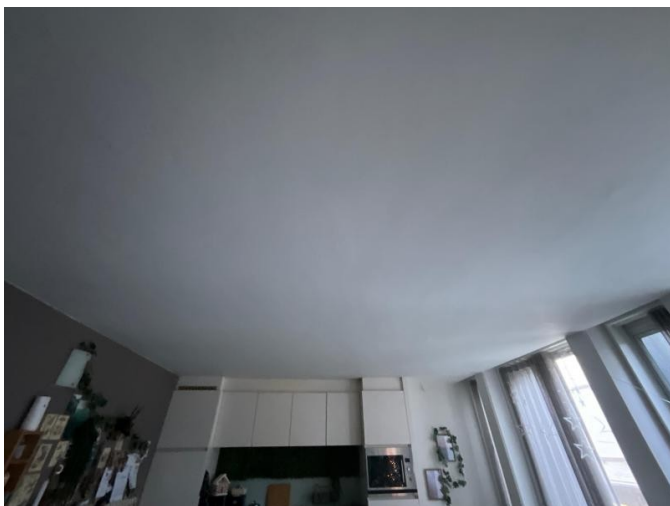
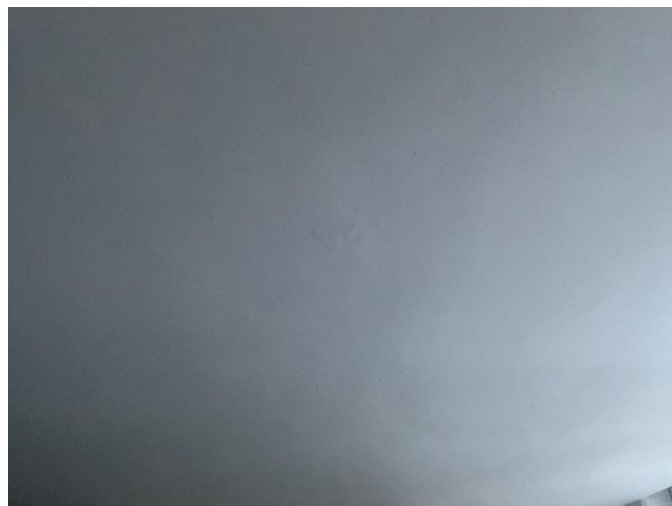
Informatie over een niet-asbestverdacht materiaal

Enkele plafonds zijn afgewerkt met valse plafonds in plaatmateriaal. Het is niet duidelijk of er pleisterwerk of ander verdacht asbestmateriaal aanwezig is achter deze valse plafonds, het is aangewezen om bijkomend onderzoek uit te voeren bij werken. Zonder destructieve handeling is het niet mogelijk om na te gaan of er asbesthoudende materialen aanwezig zijn achter de plafondafwerking. Als bij sloop of renovatie blijkt dat er boven dit plafond nog pleisterwerk aanwezig is, moet dit bemonsterd worden.

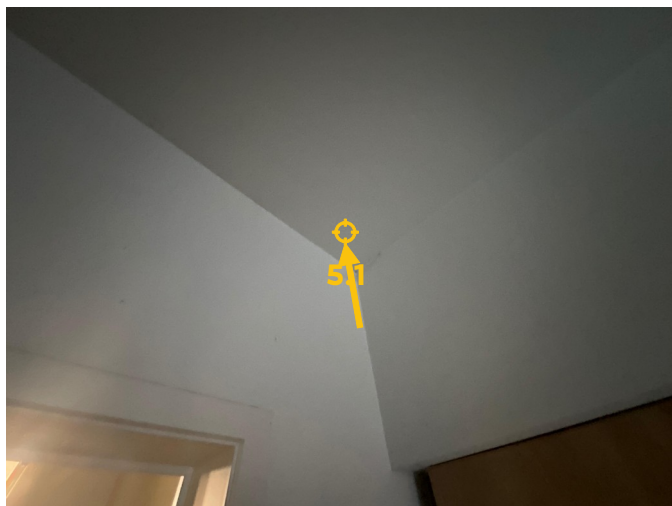
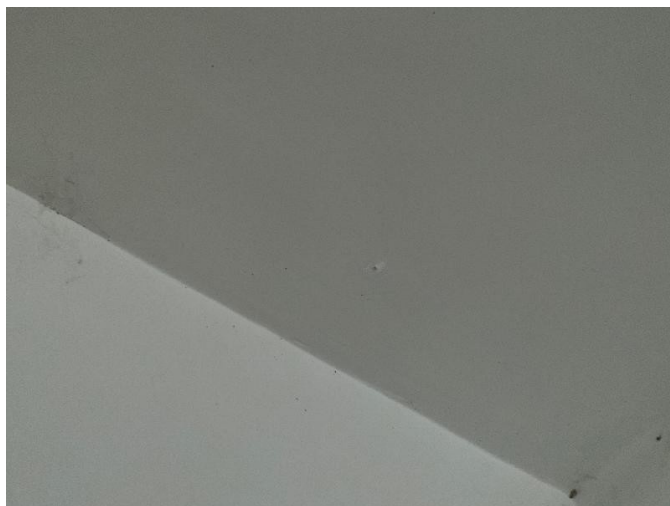
Fiche 5: Pleisterwerk plafonds

Geen asbest

#	Type	Referentie	Resultaat
5.1	Mengmonster	2	Geen asbest

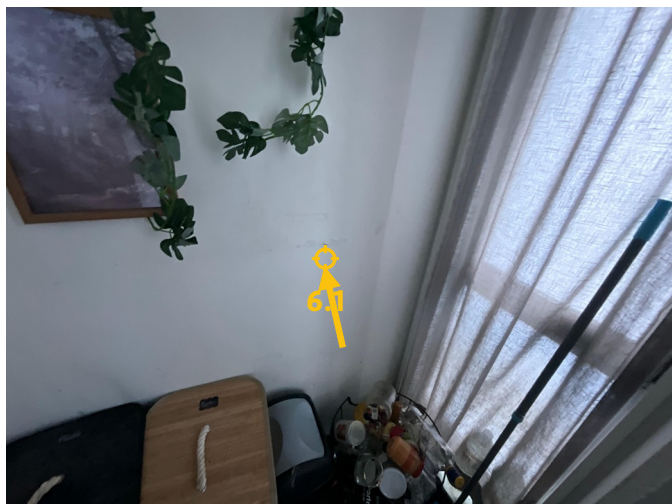
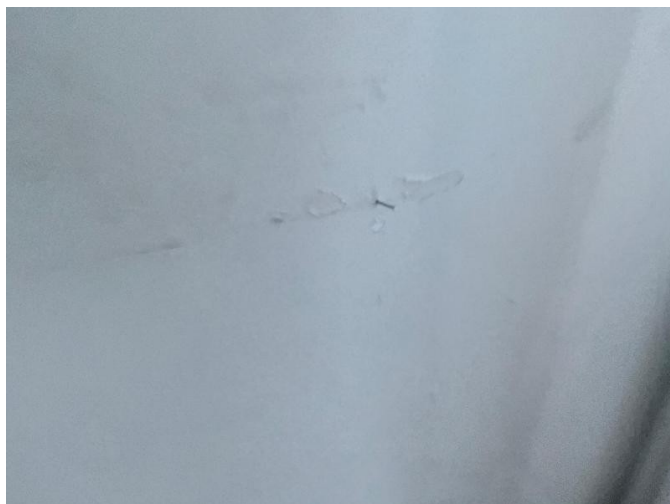
Fiche 6: Pleisterwerk muren

Geen asbest

#	Type	Referentie	Resultaat
6.1	Mengmonster	1	Geen asbest

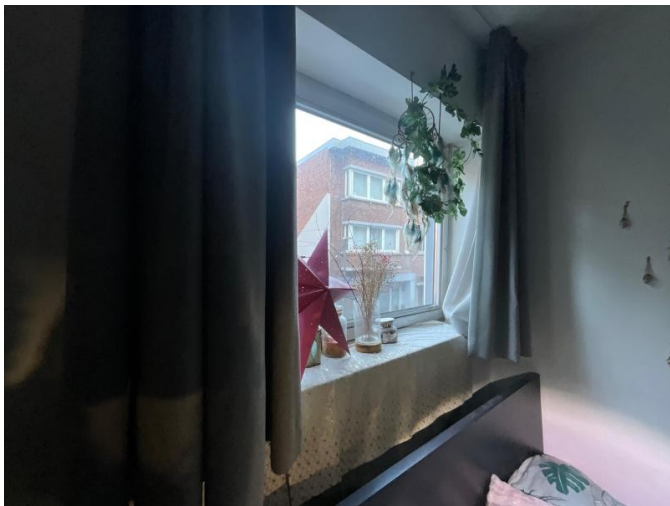
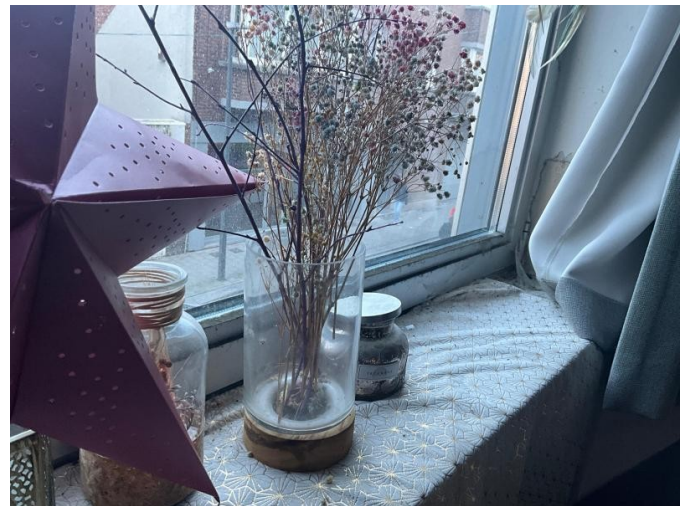
Beschrijving	Notitie	Terug te vinden op plannen
Fiche 7: Kit niet verdacht (visueel vastgesteld)	De gebruikte siliconen kit is niet asbestverdacht	Plan 1.5: App: kit
Fiche 8: CV Ketel/boiler	De CV ketel werd gecontroleerd (2007) en is niet asbest verdacht geen risico bouwjaar.	Plan 1.4: App: HVAC
