# Asbestinventarisatetest

Barrevoetsehoek 6, 9340 Lede

Attestnummer : 20260105-000141.000

**Niet-asbestveilig**

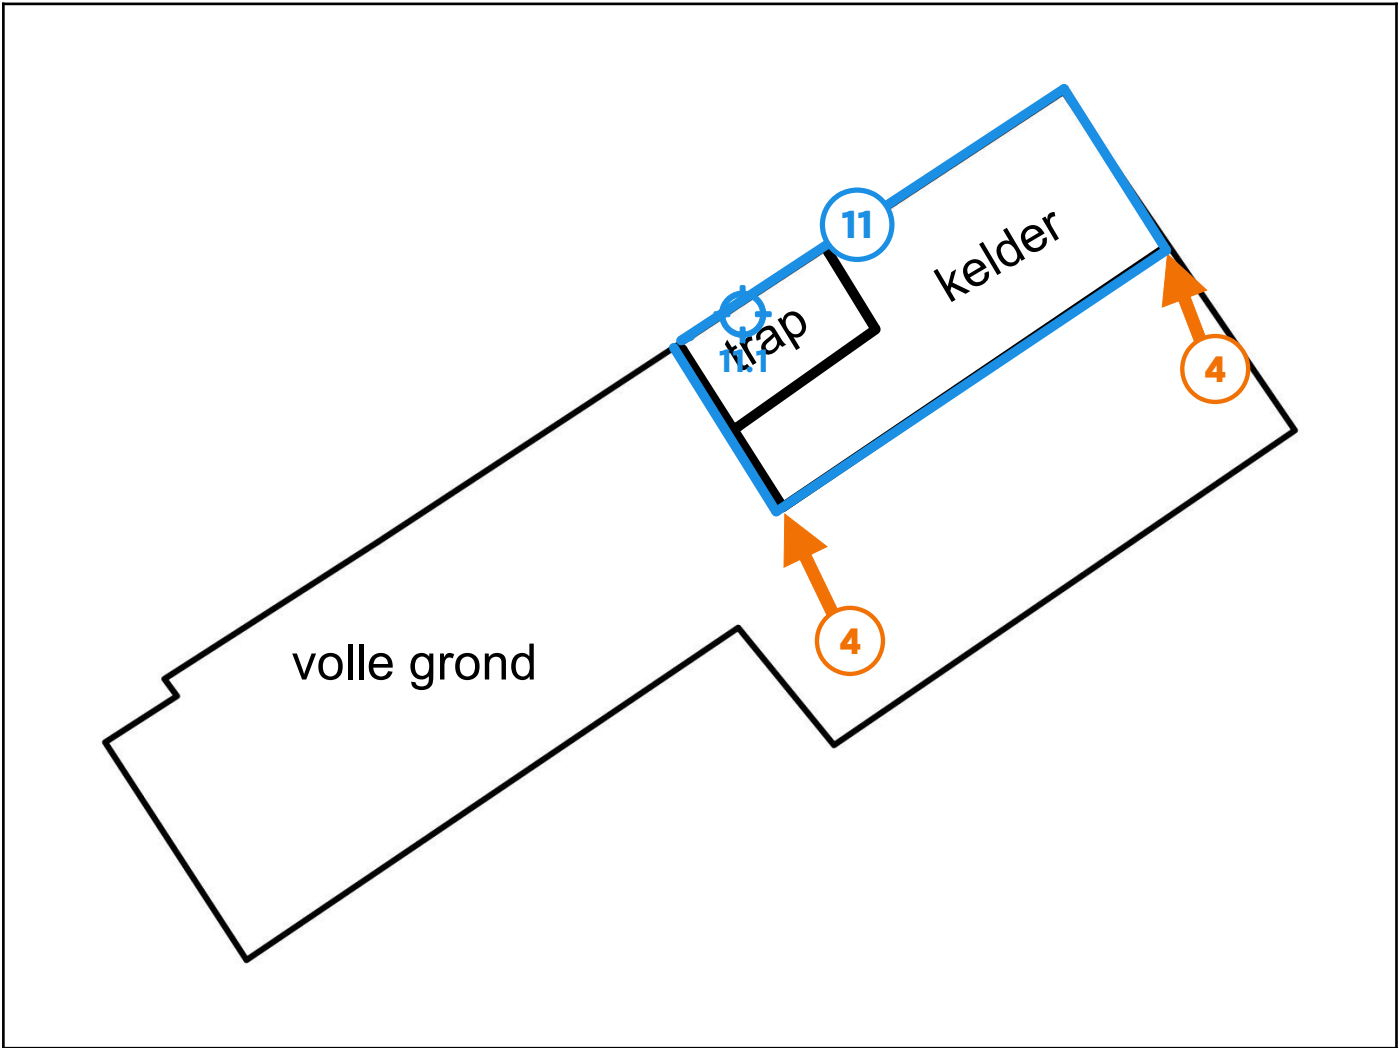
# Plan 1.1: Hoofdgebouw plan kelder

| Beschrijving | Type | Actie |
|---|---|---|
| 4. Asbest cement verluchtingsbuis | Asbestmateriaal | Maatregelen nemen |

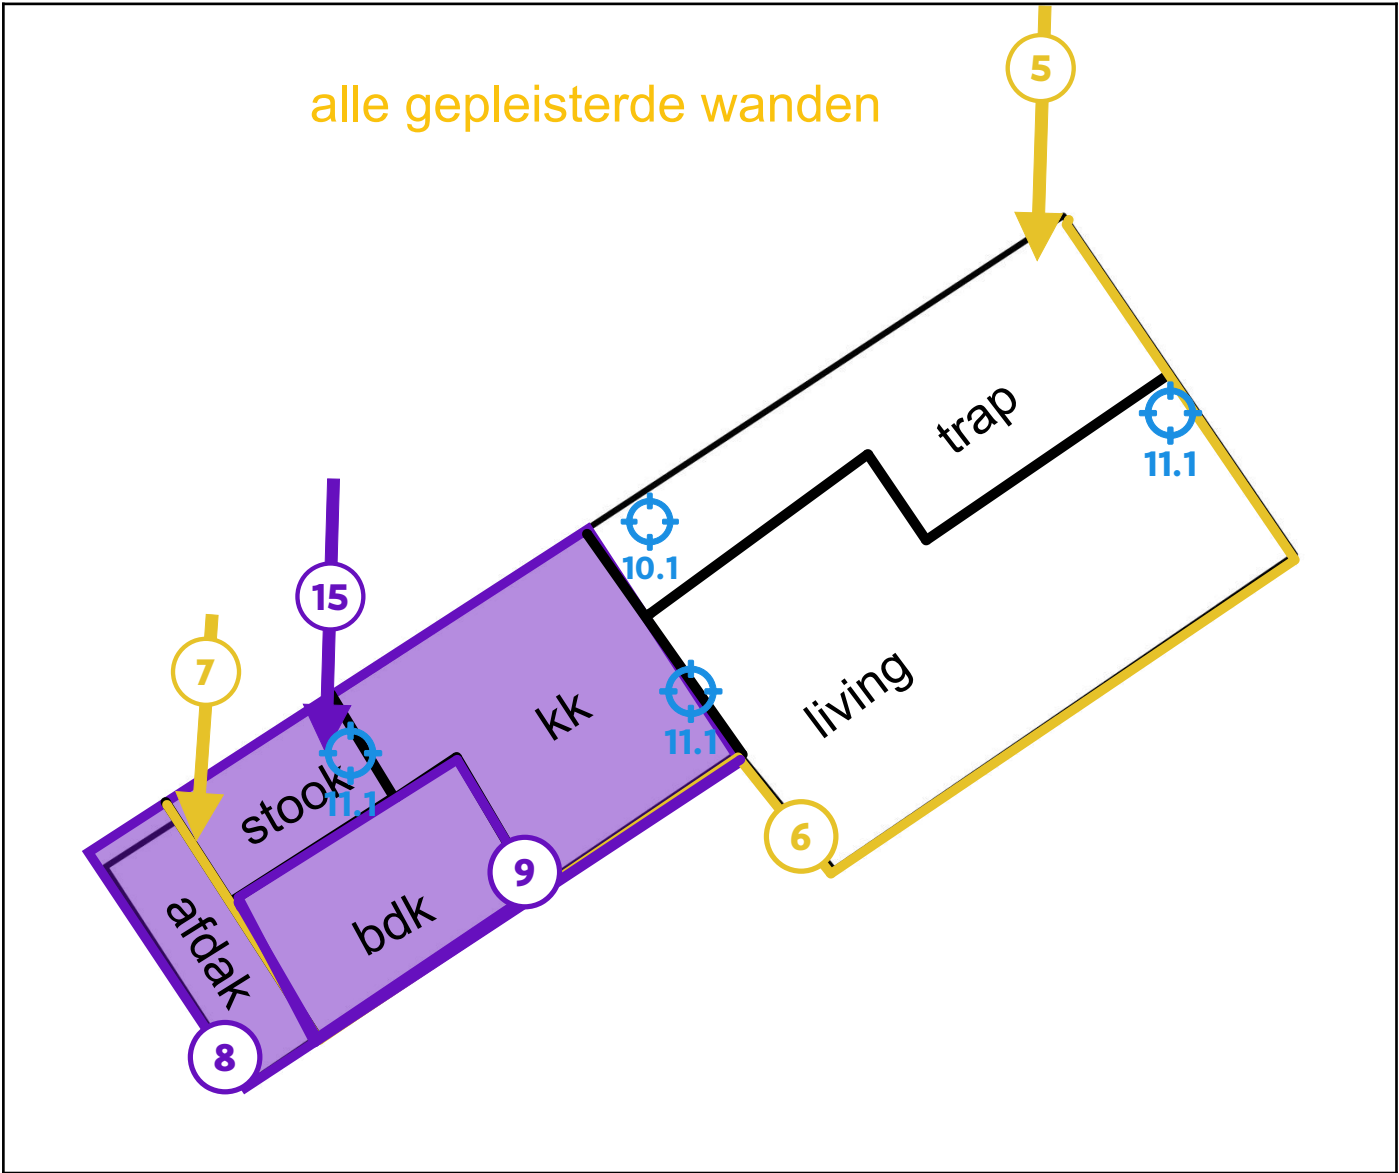
# Plan 1.2: Hoofdgebouw plan gvl

| Beschrijving | Type | Actie |
|---|---|---|
| 5. bakeliet zekeringkast | Asbestmateriaal | Zorgvuldig beheren |
| 6. mastiek alu ramen | Asbestmateriaal | Zorgvuldig beheren |
| 7. Bakeliet electra | Asbestmateriaal | Zorgvuldig beheren |

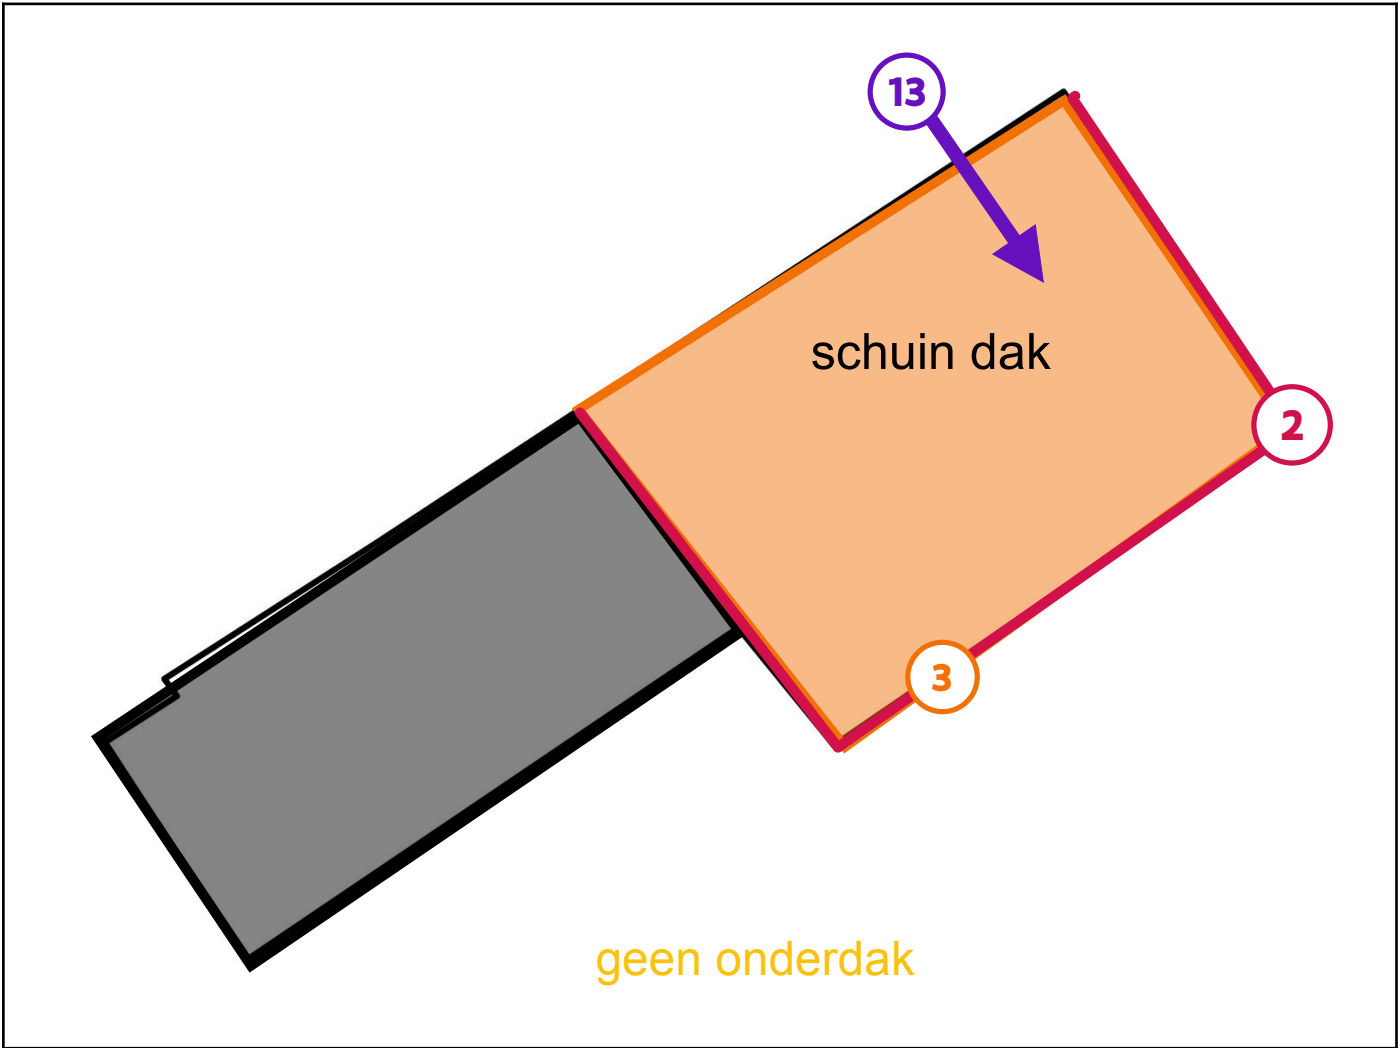
# Plan 1.4: Hoofdgebouw plan dak

| Beschrijving | Type | Actie |
|---|---|---|
| 2. Sediment en slib in goot | Asbestmateriaal | Dringend verwijderen |
| 3. leien dak | Asbestmateriaal | Verwijderen |

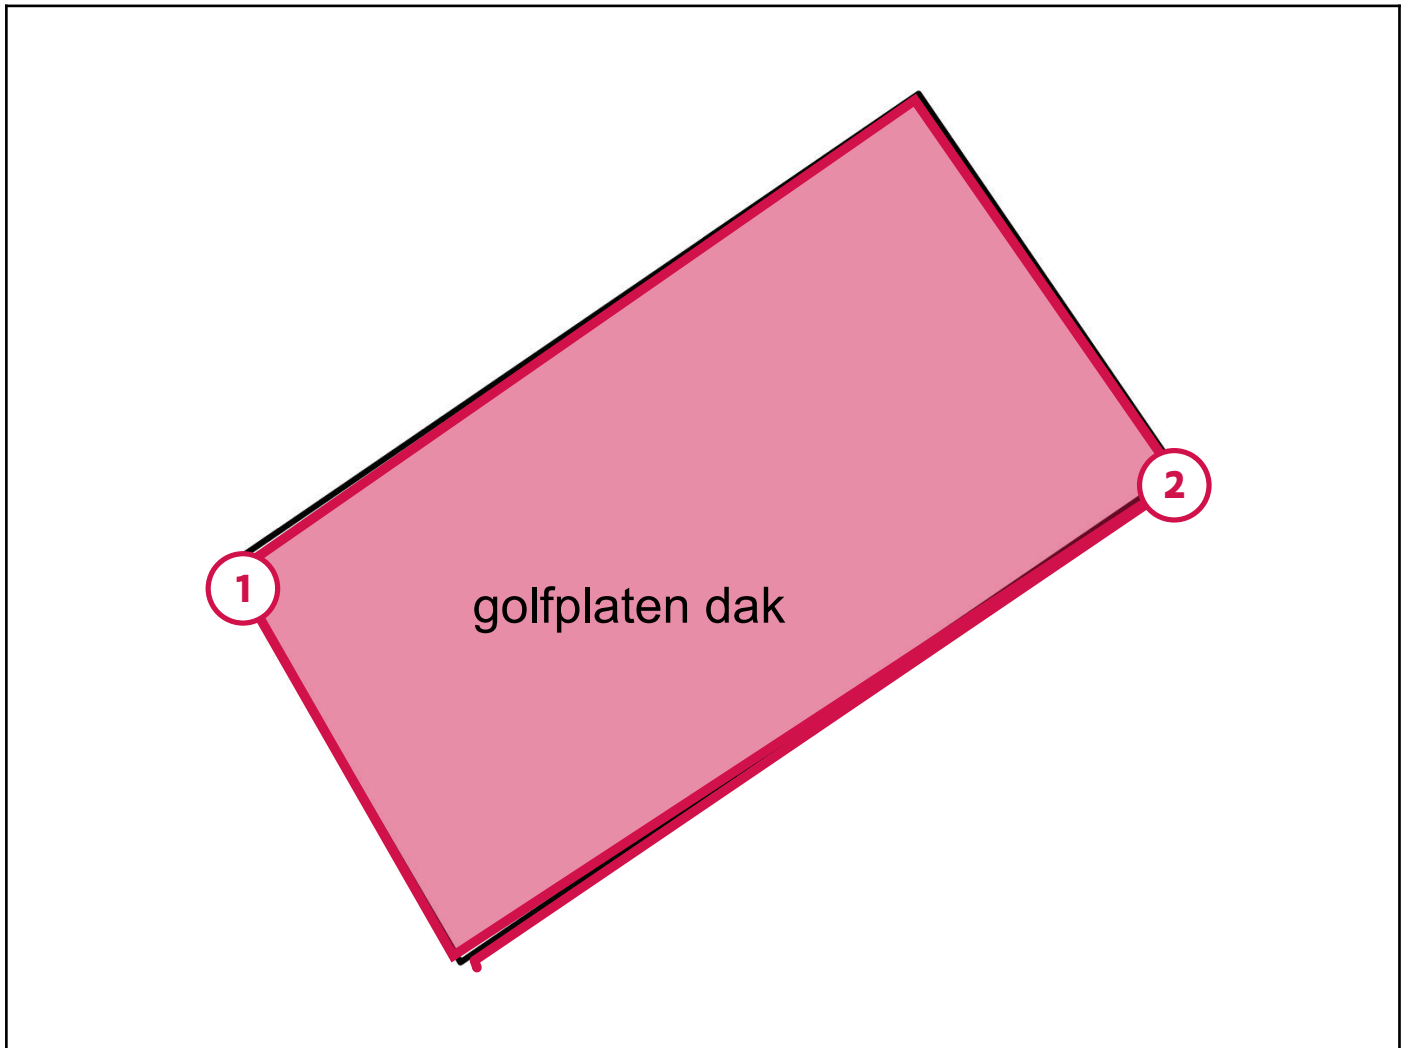
## Plan 2.2: Garage plan dak

| Beschrijving | Type | Actie |
|---|---|---|
| 1. golfplaten dak | Asbestmateriaal | Dringend verwijderen |
| 2. Sediment en slib in goot | Asbestmateriaal | Dringend verwijderen |

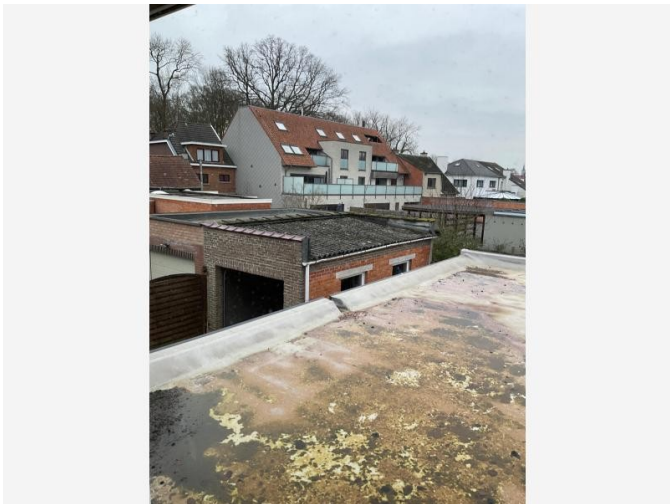
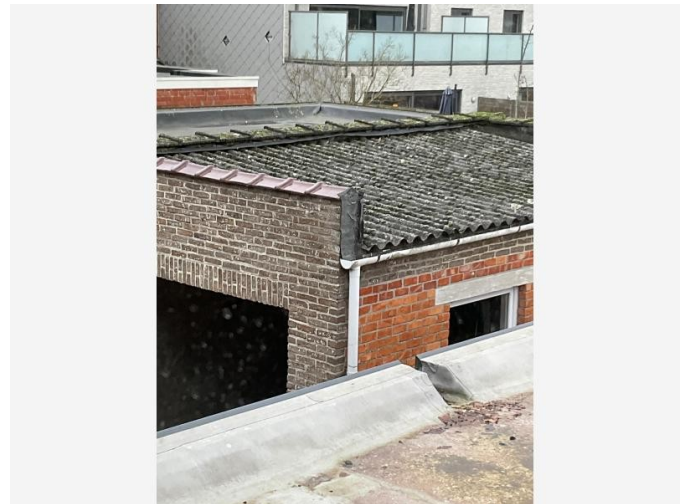
| Eindbeoordeling materiaalrisico | Hoog materiaalrisico en/of hoge kans op vezelvrijgave |

| Gebondenheid | Categorie 1: hechtgebonden in oorsprong |
| Asbestsoort (vezeltype) | Crocidoliet aanwezig |
| Asbestconcentratie | Laag (< 50%) |
| Afschermingsgraad van het gehele materiaal | Geheel of deels (ook) vrij aan de binnenlucht |
| Toestand van het materiaal | Matig beschadigd, matig verweerd |

| Beschrijving | golfplaten dak |
| Hoeveelheid (oppervlakte - aantal) | <ul style="list-style-type: none"><li>30,00 m<sup>2</sup> - 1 stuk</li></ul> |

**Dringend verwijderen**

- Zorg voor een veilig beheer. Vermijd het beschadigen van het asbestmateriaal. Controleer de toestand jaarlijks op wijzigingen.
- Hemelwater dat afspoelt van asbestcement daken of gevels kan asbestdeeltjes bevatten. Gebruik het enkel voor gesloten circuits (bv. spoelen toiletten). Reinig na het vervangen van het dak of de gevel de dakgoten en regenwaterput of -ton om asbesthoudend sediment of slib te verwijderen
- Voer bijkomende staalname(s) uit.

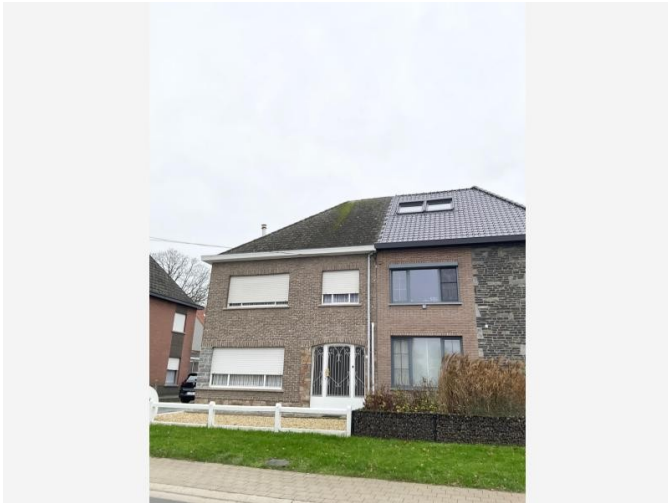
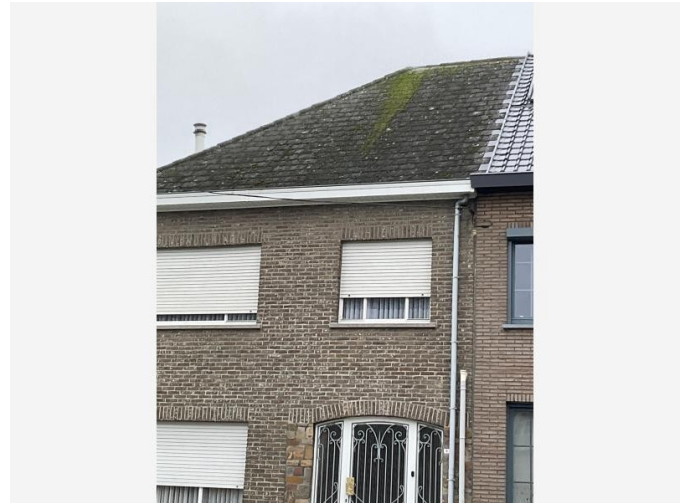
| Beschrijving | Sediment en slib in goot |
| Type afvalstof | Betreft resten (contaminatie) van verwerking of beschadiging |
| Type resten (contaminatie) | <ul style="list-style-type: none"><li>• Stof, deeltjes &lt; 4 mm, flinters, gruis (vermengd in materiaal)</li></ul> |
| Gebondenheid resten | Niet hecht |
| Hoeveelheid (gewicht - aantal) | <ul style="list-style-type: none"><li>• 20,00 kg - 1 stuk</li></ul> |

**Dringend verwijderen**

- Verwijder het asbestafval.
- Voer bijkomende staalname(s) uit.

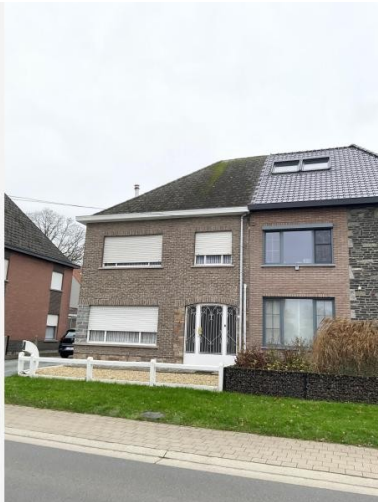
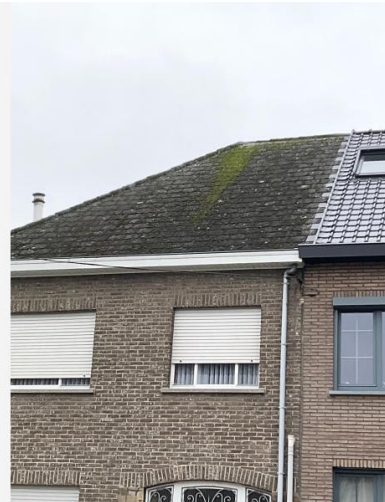
| Eindbeoordeling materiaalrisico | Verhoogd materiaalrisico en/of verhoogde kans op vezelvrijgave |

| Gebondenheid | Categorie 1: hechtgebonden in oorsprong |
| Asbestsoort (vezeltype) | Crocidoliet aanwezig |
| Asbestconcentratie | Laag (< 50%) |
| Afschermingsgraad van het gehele materiaal | Geheel of deels vrij aan de buitenlucht |
| Toestand van het materiaal | Matig beschadigd, matig verweerd |

| Beschrijving | leien dak |
| Hoeveelheid (oppervlakte - aantal) | <ul style="list-style-type: none"><li>• 90,00 m<sup>2</sup> - 1 stuk</li></ul> |

Verwijderen

- Zorg voor een veilig beheer. Vermijd het beschadigen van het asbestmateriaal. Controleer de toestand jaarlijks op wijzigingen.
- Hemelwater dat afspoelt van asbestcement daken of gevels kan asbestdeeltjes bevatten. Gebruik het enkel voor gesloten circuits (bv. spoelen toiletten). Reinig na het vervangen van het dak of de gevel de dakgoten en regenwaterput of -ton om asbesthoudend sediment of slib te verwijderen
- Voer bijkomende staalname(s) uit.

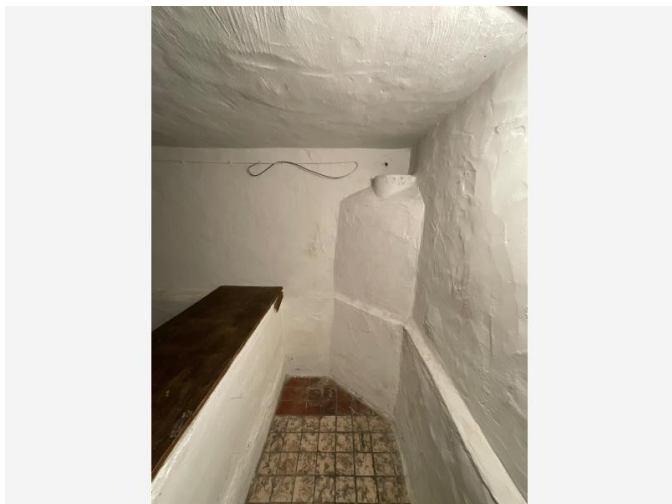
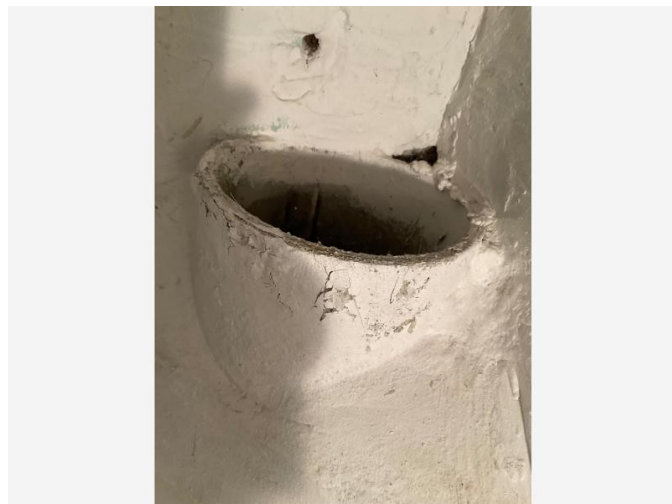
| Eindbeoordeling materiaalrisico | Verhoogd materiaalrisico en/of verhoogde kans op vezelvrijgave |

Maatregelen nemen

- Zorg voor een veilig beheer. Vermijd het beschadigen van het asbestmateriaal. Controleer de toestand jaarlijks op wijzigingen.
- Zorg voor een veilig beheer en verwijder dit asbestmateriaal wanneer het bij werken eenvoudig bereikbaar wordt. Controleer de toestand jaarlijks op wijzigingen.
- Voer bijkomende staalname(s) uit.

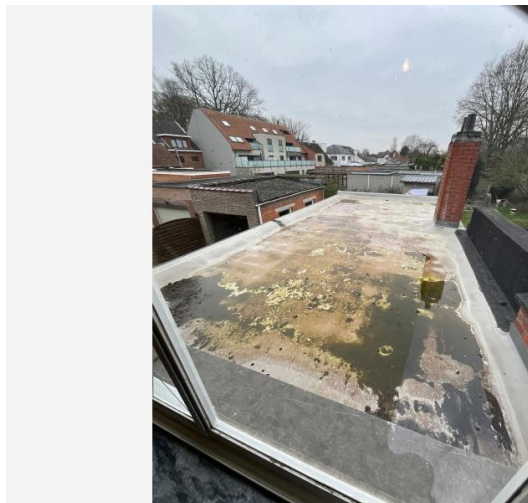
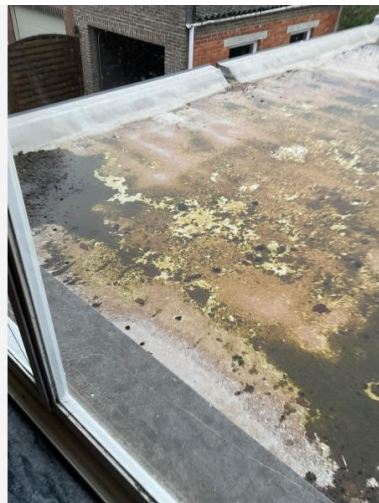
## Fiche 16: Plat dak EPDM

| Beschrijving | Notitie | Terug te vinden op plannen |
|---|---|---|
| Fiche 16: Plat dak EPDM | Plat dak EPDM is niet asbest verdacht. Enkel de bovenste laag was waarneembaar. Er kan geen uitspraak gedaan worden over mogelijks ondergelegen lagen. | Plan 1.3: Hoofdgebouw plan 1e |
