# Asbestinventarisatetest

Diestersteenweg 25, 3680 Maaseik

Attestnummer : 20250912-000376.000

**Asbestveilig** (maar niet asbestvrij)

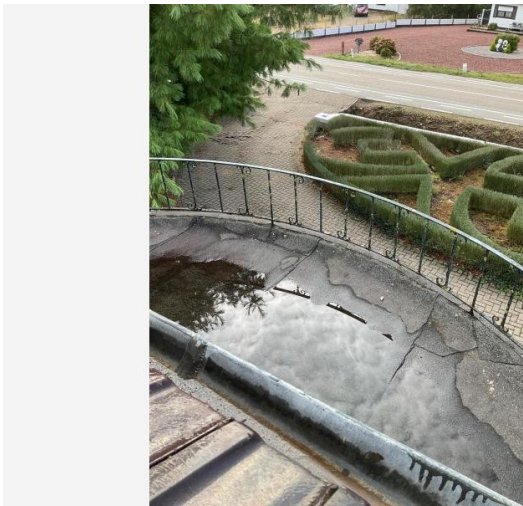
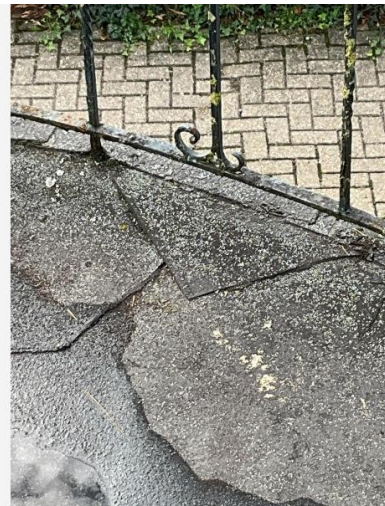
Het asbestmateriaal valt onder de mijlpaal van 2040.

| Eindbeoordeling materiaalrisico | Laag materiaalrisico en/of verlaagde kans op vezelvrijgave |

| Asbestsoort (vezeltype) | Alleen chrysotiel |
| Toestand van het materiaal | Licht beschadigd, licht verweerd. Intact calciumsilicaatmateriaal of categorie III 'gebondenheid' |

| Beschrijving | roofing op plat dak rotonde |
| Opmerking | plat dak boven rotonde voorgevel |

- Zorg voor een veilig beheer. Vermijd het beschadigen van het asbestmateriaal. Controleer de toestand jaarlijks op wijzigingen.
- Voer bijkomende staalname(s) uit.

- Eenvoudige handelingen: mag via doe-het-zelf of door werknemer(s) met opleidingsattest eenvoudige handelingen  
Als dit materiaal verwijderd kan worden zonder het te breken, te beschadigen... , dan mag met dit met eenvoudige handelingen. Vermijd stofvorming en stofverspreiding op elk moment van de werken. Bevochtig of fixeert het materiaal.

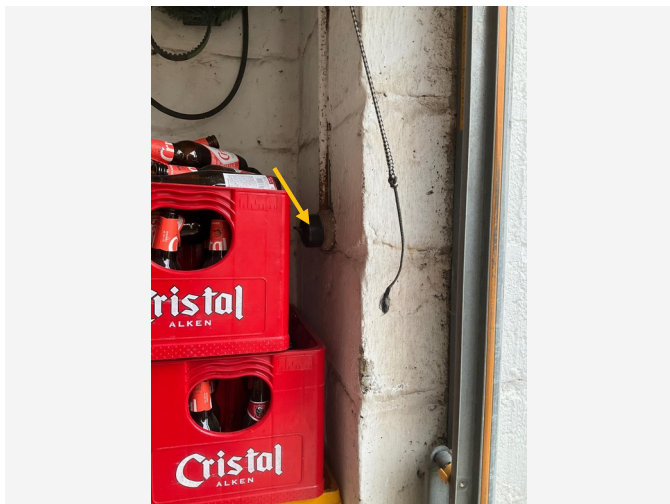
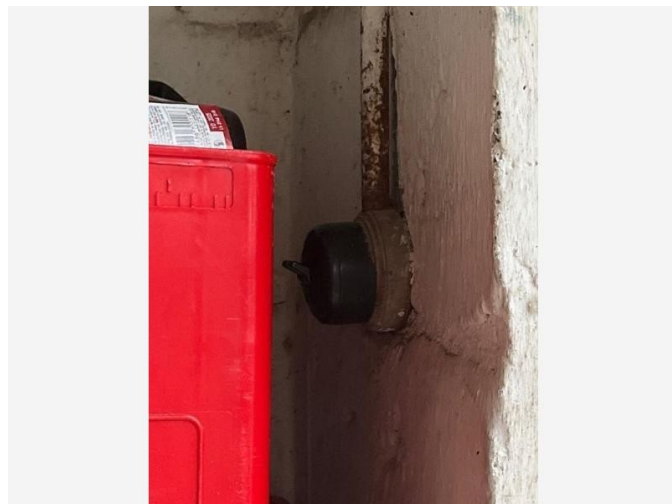
Het asbestmateriaal valt onder de mijlpaal van 2040.

| Eindbeoordeling materiaalrisico | Laag materiaalrisico en/of verlaagde kans op vezelvrijgave |

| Asbestsoort (vezeltype) | Crocidoliet aanwezig |
| Toestand van het materiaal | Onbeschadigd, niet verweerd |

| Beschrijving | bakelieten schakelaar in garage |
| Opmerking | 1 schakelaar in garage zichtbaar |

- Zorg voor een veilig beheer. Vermijd het beschadigen van het asbestmateriaal. Controleer de toestand jaarlijks op wijzigingen.

- Eenvoudige handelingen: mag via doe-het-zelf of door werknemer(s) met opleidingsattest eenvoudige handelingen  
Als dit materiaal verwijderd kan worden zonder het te breken, te beschadigen... , dan mag met dit met eenvoudige handelingen. Vermijd stofvorming en stofverspreiding op elk moment van de werken. Bevochtig of fixeert het materiaal.

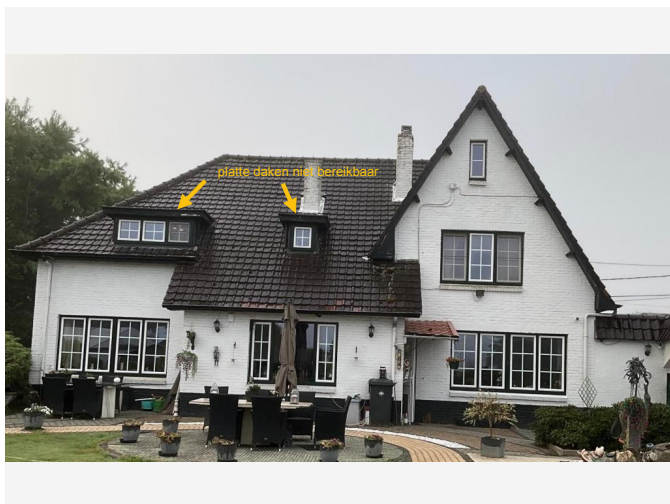
Situeringsfoto

**Reden:** Het te onderzoeken materiaal situeert zich hoger dan 3,50 m te rekenen vanaf een veilige ondergrond

**Uitleg van de asbestdeskundige:** platte daken op dakkapellen niet te bereiken ter inspectie

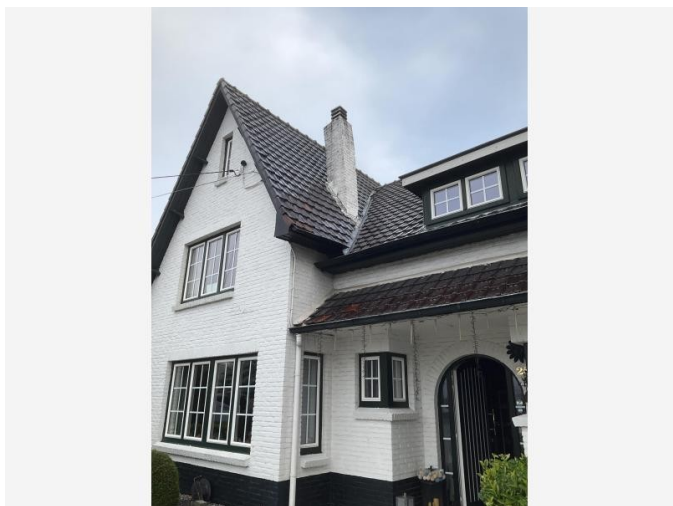
Situeringsfoto

**Reden:** Er is geen volledige risicobeoordeling mogelijk

**Uitleg van de asbestdeskundige:** binnenzijde schouwkanalen niet inspecteerbaar.

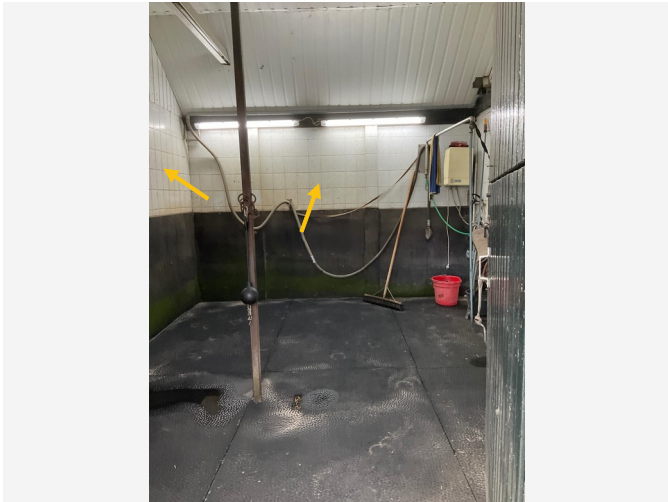
## Fiche 5: tegellijm achter tegels in paardendouche en groom verblijf

vroeger werd er ook asbest verwerkt in tegellijm, vooral voor de hechting van tegels in vochtige ruimten.

voor werken en of demontage is het aangewezen om een destructieve staalname te doen ter uitsluiting van aanwezigheid asbest !

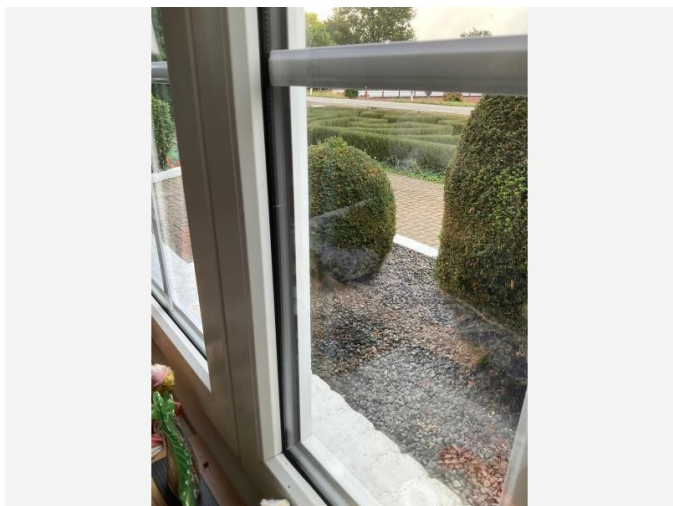
PVC buitenschrijnwerk met hoogrendementsbeglazing, geen asbestverdachte kit/ mastiek aanwezig

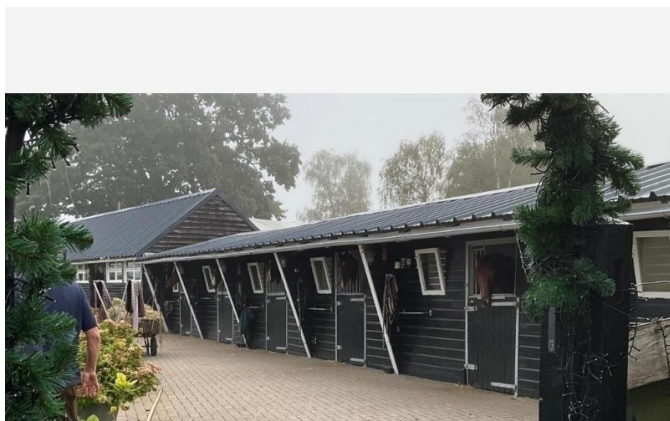
dak paardenstallen, hooiopslag, groomruimte, opslag en paardenboxen uit geprofileerde staalplaten.

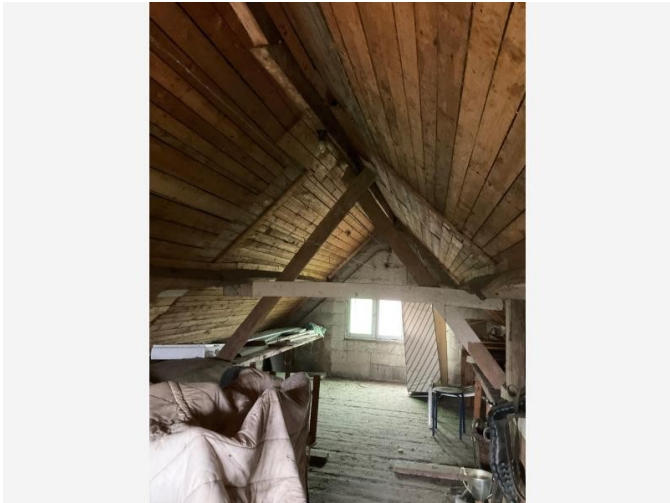
pannendak met planken onderdak

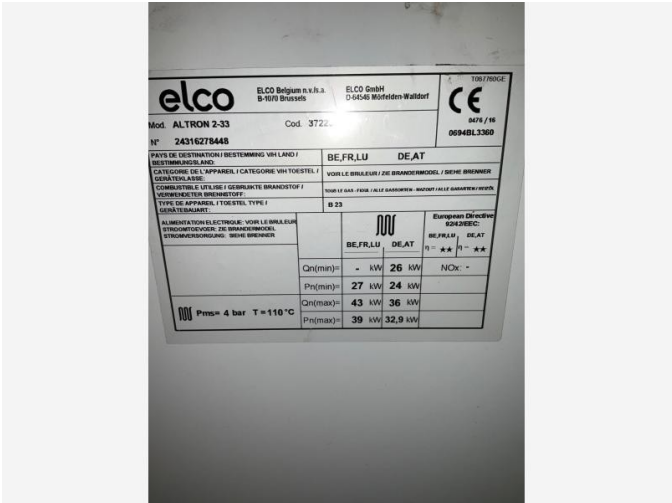
verwarmingsinstallatie vernieuwd in 2016.

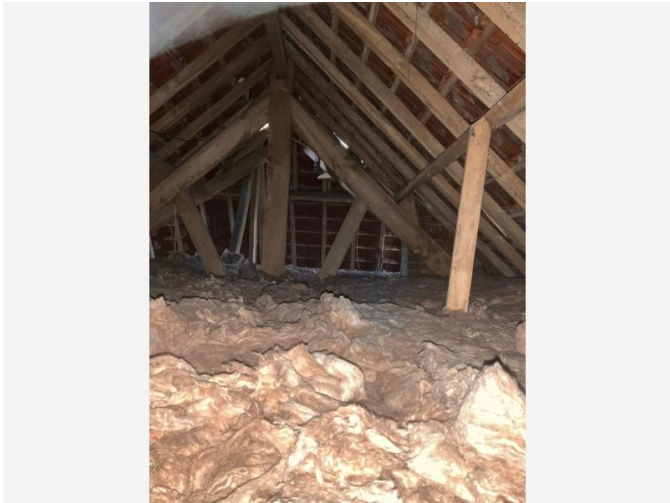
pannendak zonder onderdak

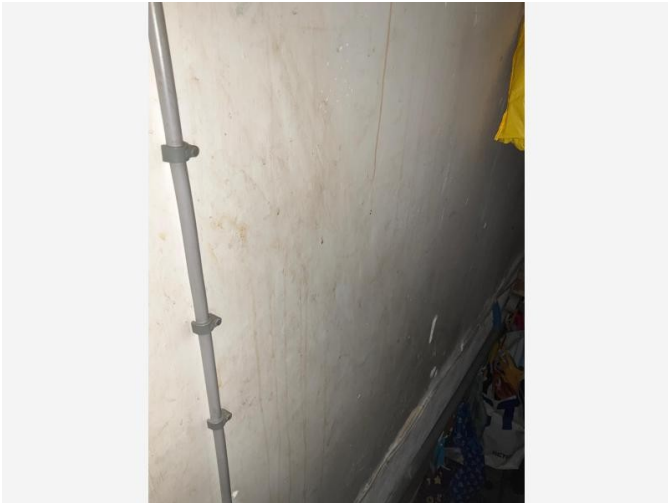
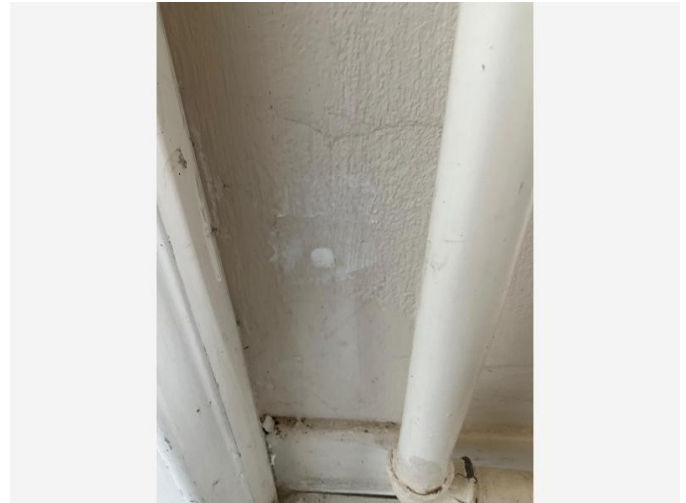
## Fiche 12: pleisterwerk wanden

Geen asbest

| # | Type | Referentie | Resultaat |
|---|---|---|---|
| 12.1 | Mengmonster | 1 | Geen asbest |

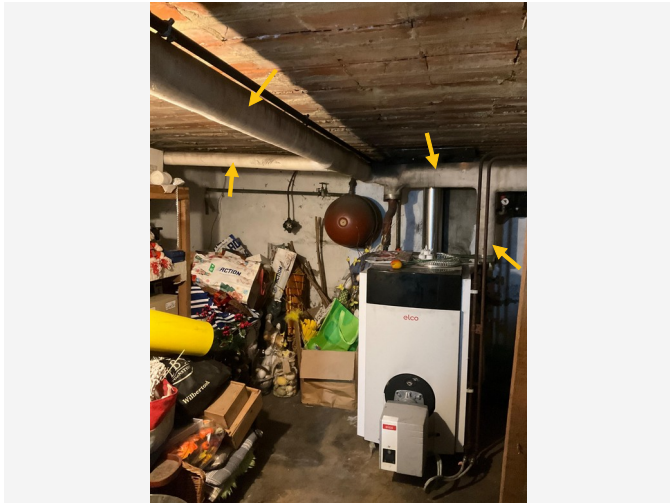
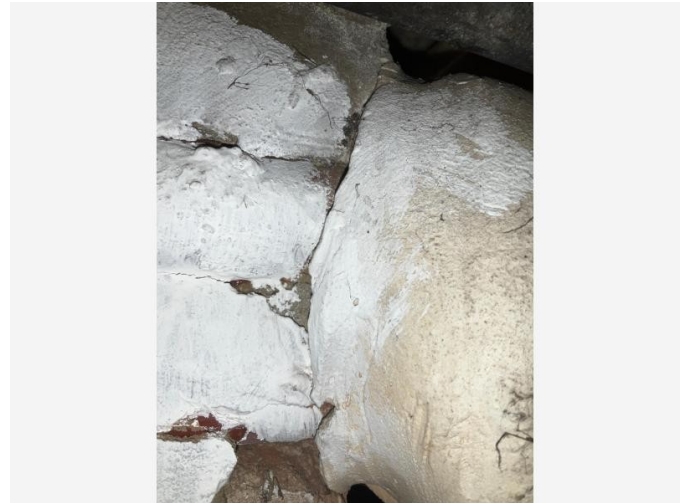
## Fiche 13: Cv- leidingisolatie

Geen asbest

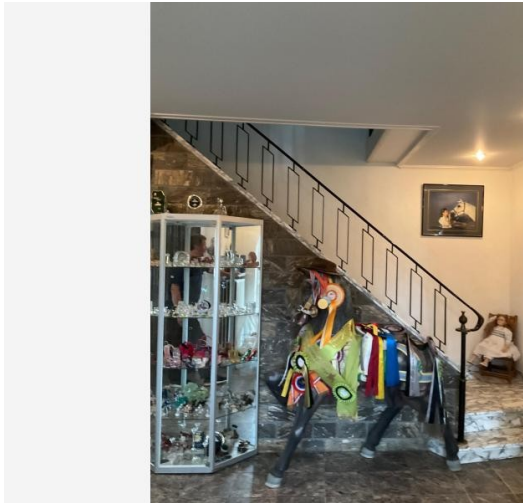
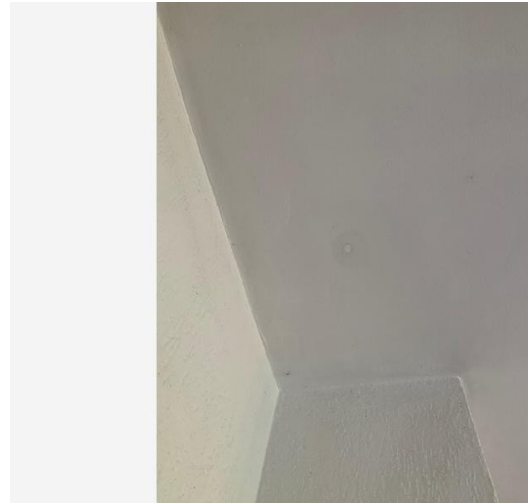
## Fiche 14: pleisterwerk plafonds

Geen asbest

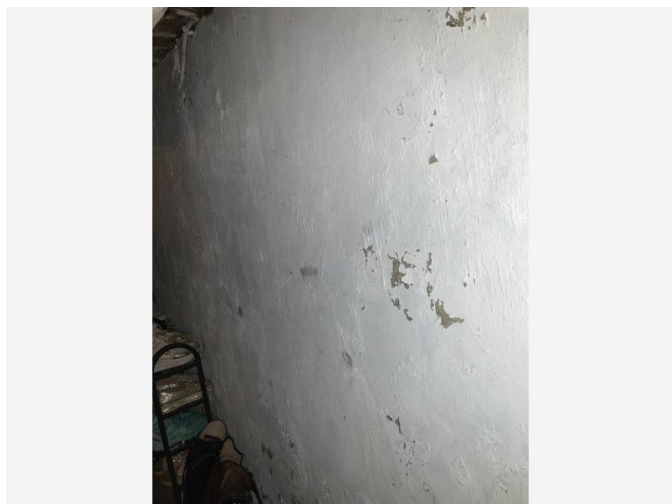
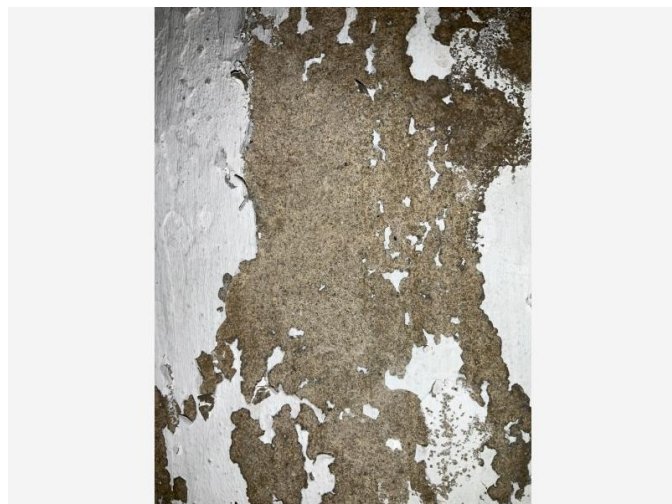
## Fiche 15: cementbezetting in kelder

Geen asbest
