# Asbestinventarisatetest

Voorhoofd 7, 2370 Arendonk

Attestnummer : 20250929-000344.000

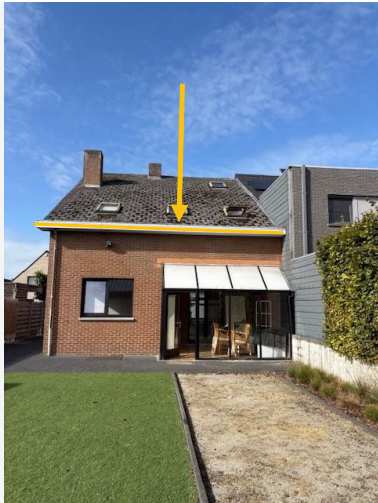
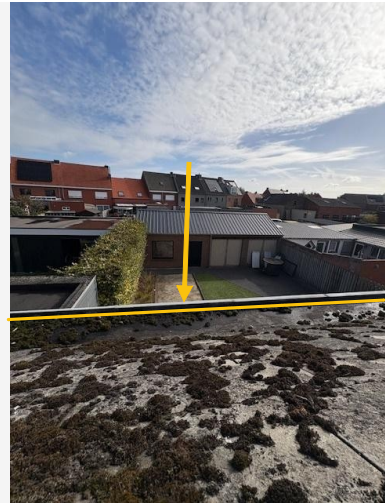
**Dringend verwijderen**

| Beschrijving | asbesthoudend slib |
| Type afvalstof | Betreft resten (contaminatie) van verwerking of beschadiging |
| Type resten (contaminatie) | <ul style="list-style-type: none"><li>• Stof, deeltjes &lt; 4 mm, flinters, gruis (los, opliggend)</li></ul> |
| Besmette materialen | <ul style="list-style-type: none"><li>• Sediment (dakgoot, afvoerbuys, regenwaterput, ...)</li></ul> |
| Bron van de resten | asbestverdachte leien op hellend dak |
| Gebondenheid resten | Niet hecht |
| Hoeveelheid (gewicht - aantal) | <ul style="list-style-type: none"><li>• 0,10 kg - 1 stuk</li></ul> |

- Verwijder het asbestafval.

- Eenvoudige handelingen: enkel door erkend asbestverwijderaar  
Voor de verwijdering van asbest verwijs ik graag naar <https://ovam.vlaanderen.be/wie-mag-wat-verwijderen>. Het slib zeker voldoende vernevelen om zodoende het stof te stabiliseren zodat het zeker niet gaat opwaaien. Ook adviseer ik als deskundige om de verwijdering te laten uitvoeren door een erkende asbestverwijderaar. Dit garandeert de veiligheid van zowel de bewoners als de burens.

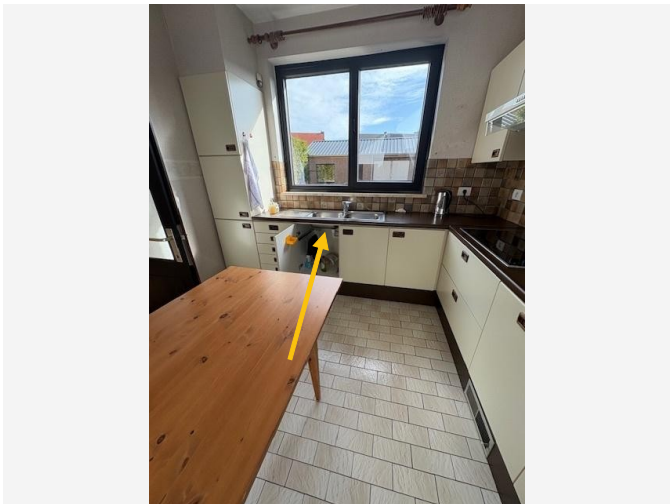
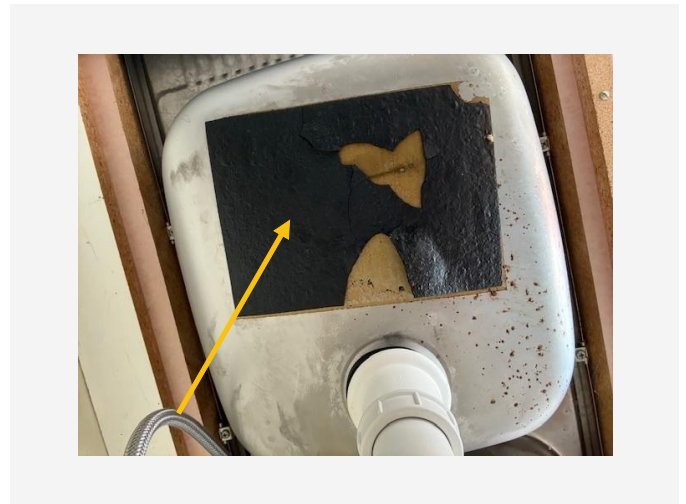
Verwijderen

| Eindbeoordeling materiaalrisico | Verhoogd materiaalrisico en/of verhoogde kans op vezelvrijgave |

| Gebondenheid | Categorie 1: hechtgebonden in oorsprong |
| Asbestsoort (vezeltype) | Alleen chrysotiel |
| Asbestconcentratie | Laag (< 50%) |
| Afschermingsgraad van het gehele materiaal | Geheel of deels (ook) vrij aan de binnenlucht |
| Toestand van het materiaal | Matig beschadigd, matig verweerd |

| Beschrijving | akoestische isolatie onder afdruiptak |
| Bindmiddel van asbestmateriaal | Bitumen (roofing, teer, asfalt) |

- Zorg voor een veilig beheer. Vermijd het beschadigen van het asbestmateriaal. Controleer de toestand jaarlijks op wijzigingen.

- Eenvoudige handelingen: mag via doe-het-zelf of door werknemer(s) met opleidingsattest eenvoudige handelingen  
Voor de verwijdering van asbest verwijs ik graag naar <https://ovam.vlaanderen.be/wie-mag-wat-verwijderen>.

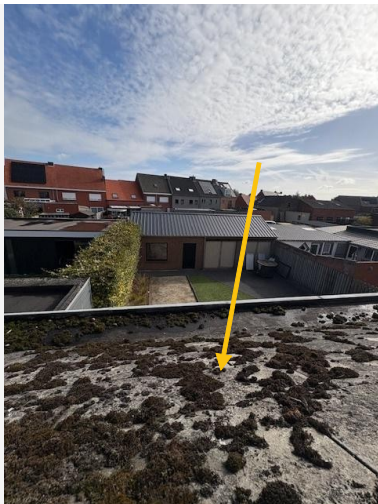
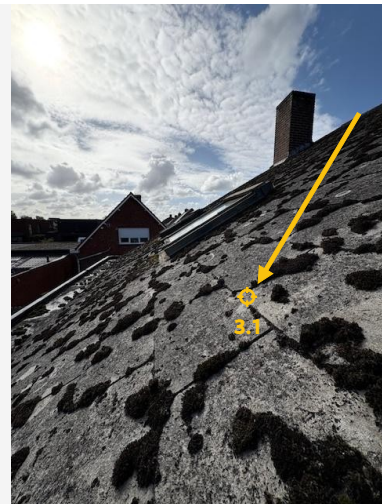
Verwijderen

| Eindbeoordeling materiaalrisico | Verhoogd materiaalrisico en/of verhoogde kans op vezelvrijgave |

| Asbestsoort (vezeltype) | Alleen chrysotiel |
| Afschermingsgraad van het gehele materiaal | Geheel of deels vrij aan de buitenlucht |
| Toestand van het materiaal | Matig beschadigd, matig verweerd |

| # | Type | Referentie | Resultaat |
|---|---|---|---|
| 3.1 | Puntmonster | MM2 | Chrysotiel |

| Beschrijving | hellend dak uit asbestverdachte leien |
| Asbestmateriaal | Dak- en gevelbekleding - Lei, shingle |
| Hoeveelheid (oppervlakte - aantal) | • 105,00 m <sup>2</sup> - 1 stuk |

- Zorg voor een veilig beheer. Vermijd het beschadigen van het asbestmateriaal. Controleer de toestand jaarlijks op wijzigingen.
- Hemelwater dat afspoelt van asbestcement daken of gevels kan asbestdeeltjes bevatten. Gebruik het enkel voor gesloten circuits (bv. spoelen toiletten). Reinig na het vervangen van het dak of de gevel de dakgoten en regenwaterput of -ton om asbesthoudend sediment of slib te verwijderen
- Voer bijkomende staalname(s) uit.

- Eenvoudige handelingen: mag via doe-het-zelf of door werknemer(s) met opleidingsattest eenvoudige handelingen  
Raadpleeg de actuele wetgeving op de website van OVAM. Onder strikte voorwaarden is het eventueel toegestaan om deze toepassing zelf te verwijderen.
- Eenvoudige handelingen: enkel door erkend asbestverwijderaar  
Gezien de staat van de leien, die redelijk verweerd zijn, en hoewel deze eventueel door eenvoudige handelingen verwijderd kunnen worden, adviseer ik als deskundige om de verwijdering te laten uitvoeren

door een erkende asbestverwijderaar. Dit garandeert de veiligheid van zowel de bewoners als de burenen.

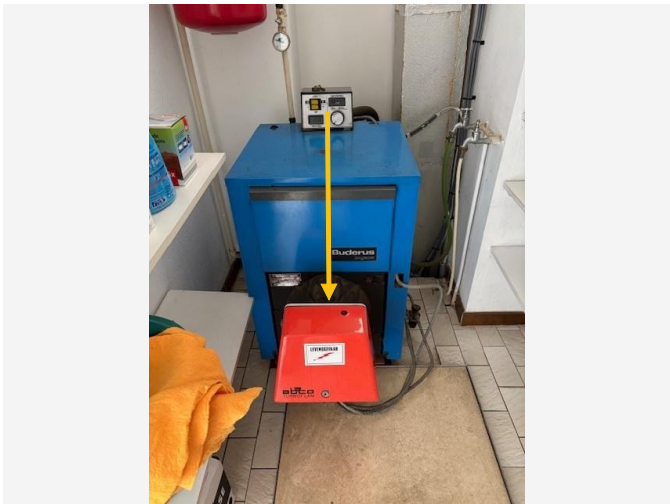
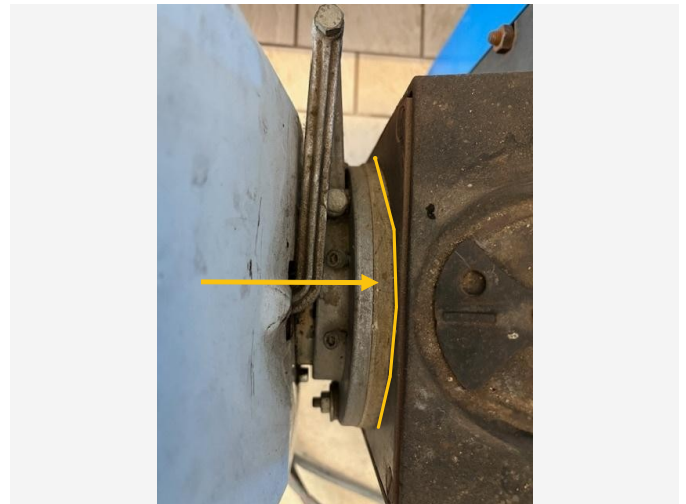
Zorgvuldig beheren

| Eindbeoordeling materiaalrisico | Laag materiaalrisico en/of verlaagde kans op vezelvrijgave |
| Opmerking | Er is een plaatje gevonden op de ketel waarop het bouwjaar 1995 staat genoteerd. |

| Gebondenheid | Categorie 3: niet-hechtgebonden met weinig of geen matrix |
| Asbestconcentratie | Hoog ( $\geq 50\%$ ) |
| Toestand van het materiaal | Licht beschadigd, licht verweerd. Intact calciumsilicaatmateriaal of categorie III 'gebondenheid' |

| Beschrijving | dichting CV ketel |
| Asbestmateriaal | Pakking, dichting |
| Eenvoudig bereikbaar | Nee<br><ul style="list-style-type: none"><li>• De verwijdering is niet mogelijk binnen normale beheers-, onderhoudscycli of binnen vergelijkbare stilstand.</li></ul> |

- Zorg voor een veilig beheer. Vermijd het beschadigen van het asbestmateriaal. Controleer de toestand jaarlijks op wijzigingen.
- Zorg voor een veilig beheer en verwijder dit asbestmateriaal wanneer het bij werken eenvoudig bereikbaar wordt. Controleer de toestand jaarlijks op wijzigingen.

- Hermetische zone (erkend asbestverwijderaar)  
Voor de verwijdering van asbest verwijs ik graag naar [Ovam.Vlaanderen.be/wie-mag-wat-verwijderen](http://Ovam.Vlaanderen.be/wie-mag-wat-verwijderen).

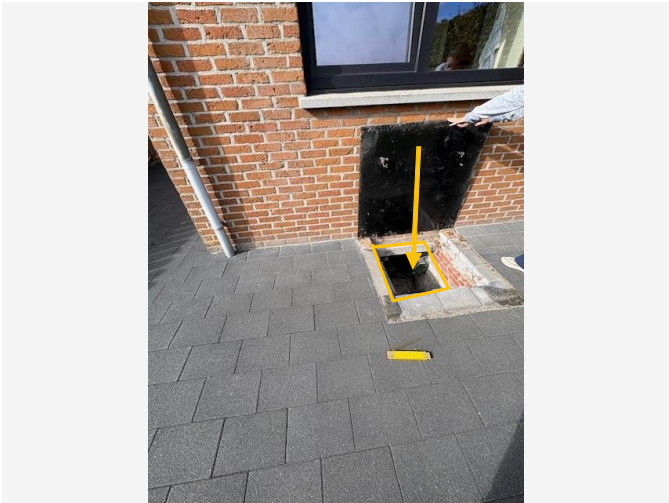
*Situeringsfoto*

**Reden:** kruipkelder lager dan 1.5m

**Uitleg van de asbestdeskundige:** de kruipkelder is lager dan 1.5m

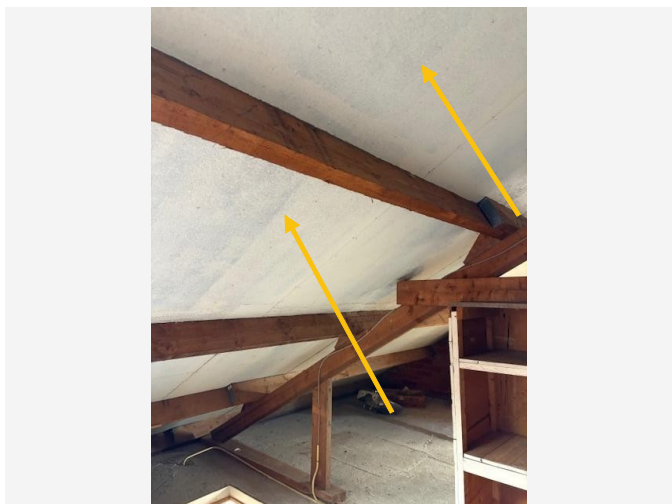
Situeringsfoto

**Reden:** afwerkingsgraad

**Uitleg van de asbestdeskundige:** Het onderdak is niet waarneembaar: door de afwerkingsgraad aan de binnenzijde (MDF platen) van de woning is het onderdak niet zichtbaar of inspecteerbaar. Alleen destructief onderzoek kan bepalen of het onderdak al dan niet asbesthoudend is (type menuiserie).

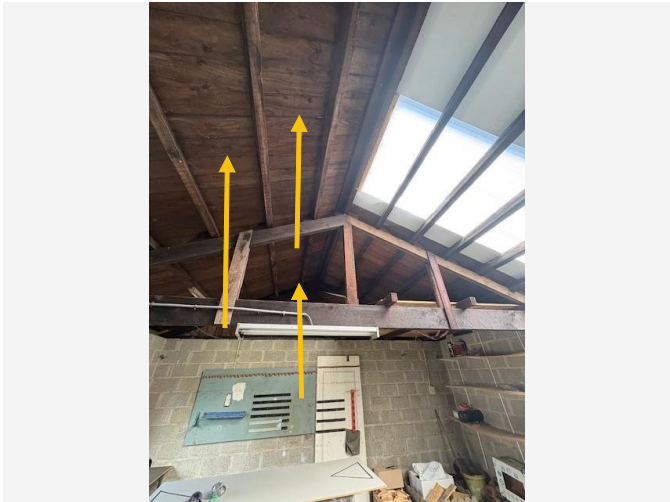
## Fiche 7: onderdak van het tuinhuis is uit houten planken

Tijdens het onderzoek en de controle van het onderdak hebben we vastgesteld dat het uit houten planken bestaat.

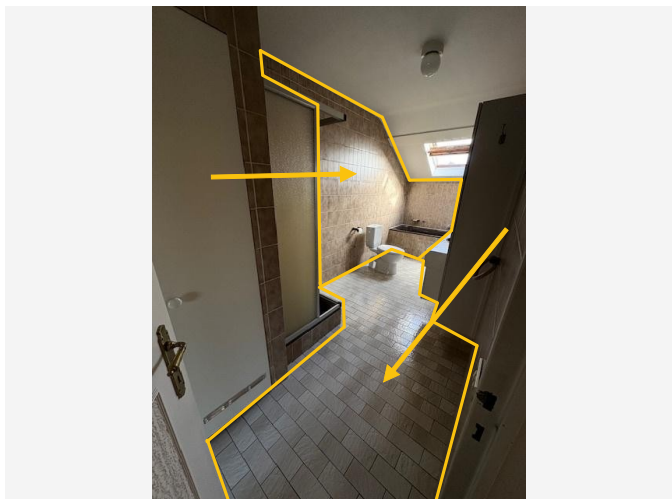
## Fiche 8: lijm vloer- en wandtegels badkamer/wc/keuken

In het inspectieprotocol is een monstername van tegellijm verplicht om dit te identificeren als niet asbesthoudend. Er waren geen facturen ter beschikking die bevestigen dat de tegels na 2001 waren geplaatst. Er waren geen bestaande beschadigingen aan de wandtegels om de lijm voldoende te kunnen inspecteren. In uitzonderlijke gevallen kan de lijm waarmee deze zijn vastgehecht asbesthoudend zijn. Gezien het een niet destructief onderzoek betreft, werd er geen staal genomen. Bij afbraak van deze tegels, is het aangewezen deze lijm laag te laten analyseren op de aanwezigheid van asbest.

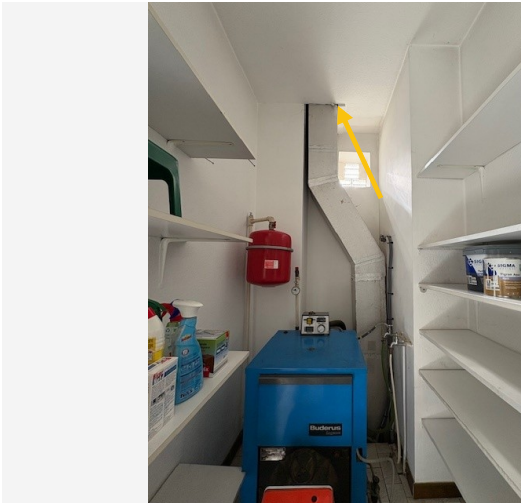
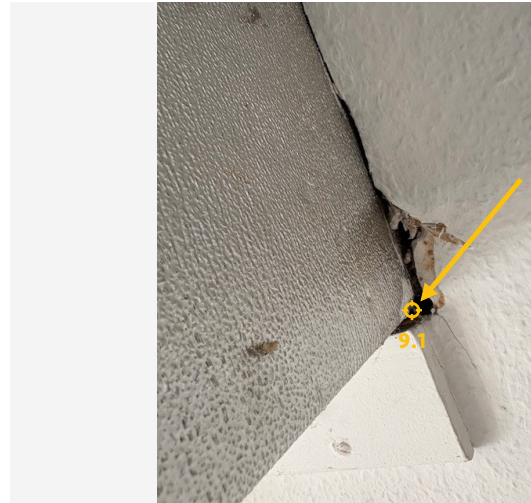
## Fiche 9: luchtkanaal CV

Geen asbest

| # | Type | Referentie | Resultaat |
|---|---|---|---|
| 9.1 | Puntmonster | MM3 | Geen asbest |

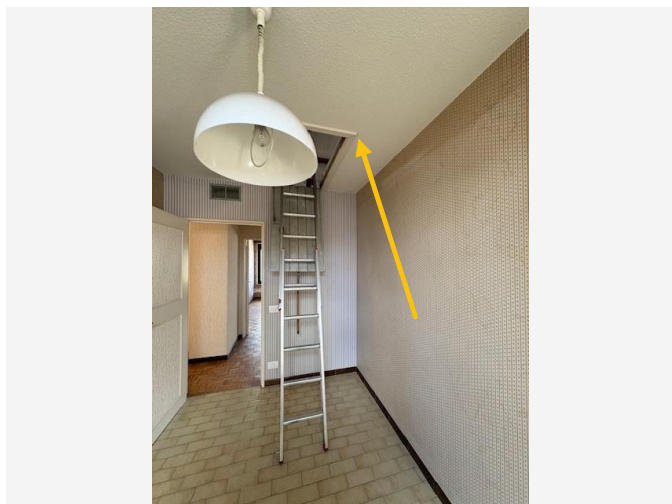
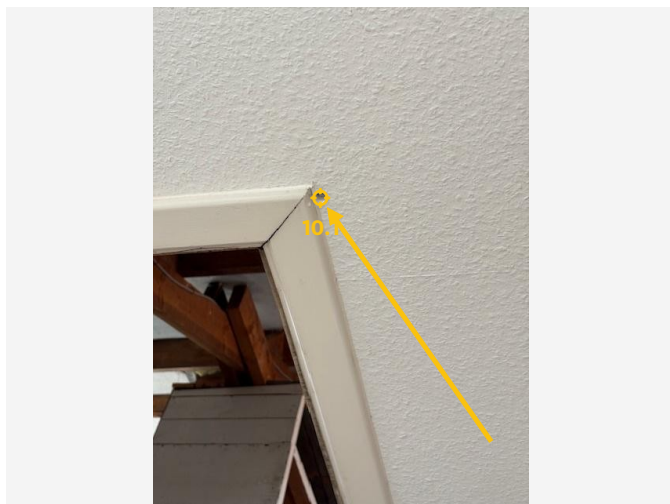
Geen asbest

| # | Type | Referentie | Resultaat |
|---|---|---|---|
| 10.1 | Mengmonster | MM4 | Geen asbest |

| Beschrijving | pleister plafond stooklokaal/slpk |

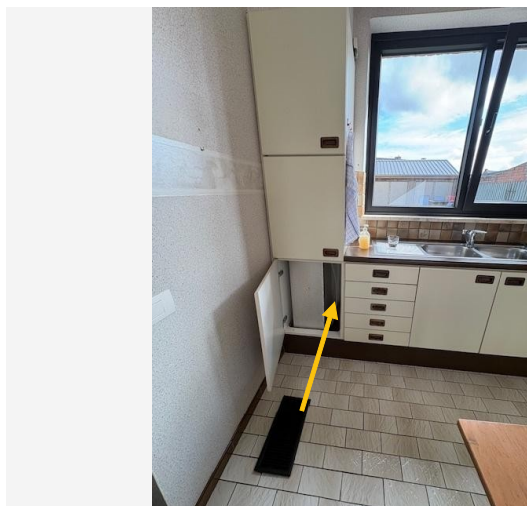
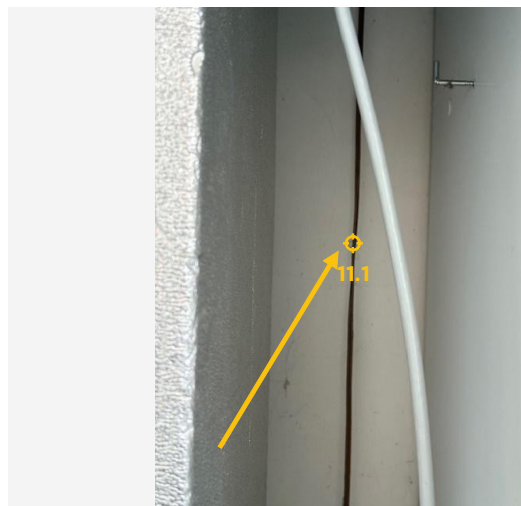
Geen asbest

| # | Type | Referentie | Resultaat |
|---|---|---|---|
| 11.1 | Mengmonster | MM1 | Geen asbest |

| Beschrijving | pleister muur keuken/stooklokaal/hall/slpk |
