# Asbestinventarisatattest

Sint Pieter 28, 3621 Lanaken

Attestnummer : 20251231-000084.000

**Niet-asbestveilig**

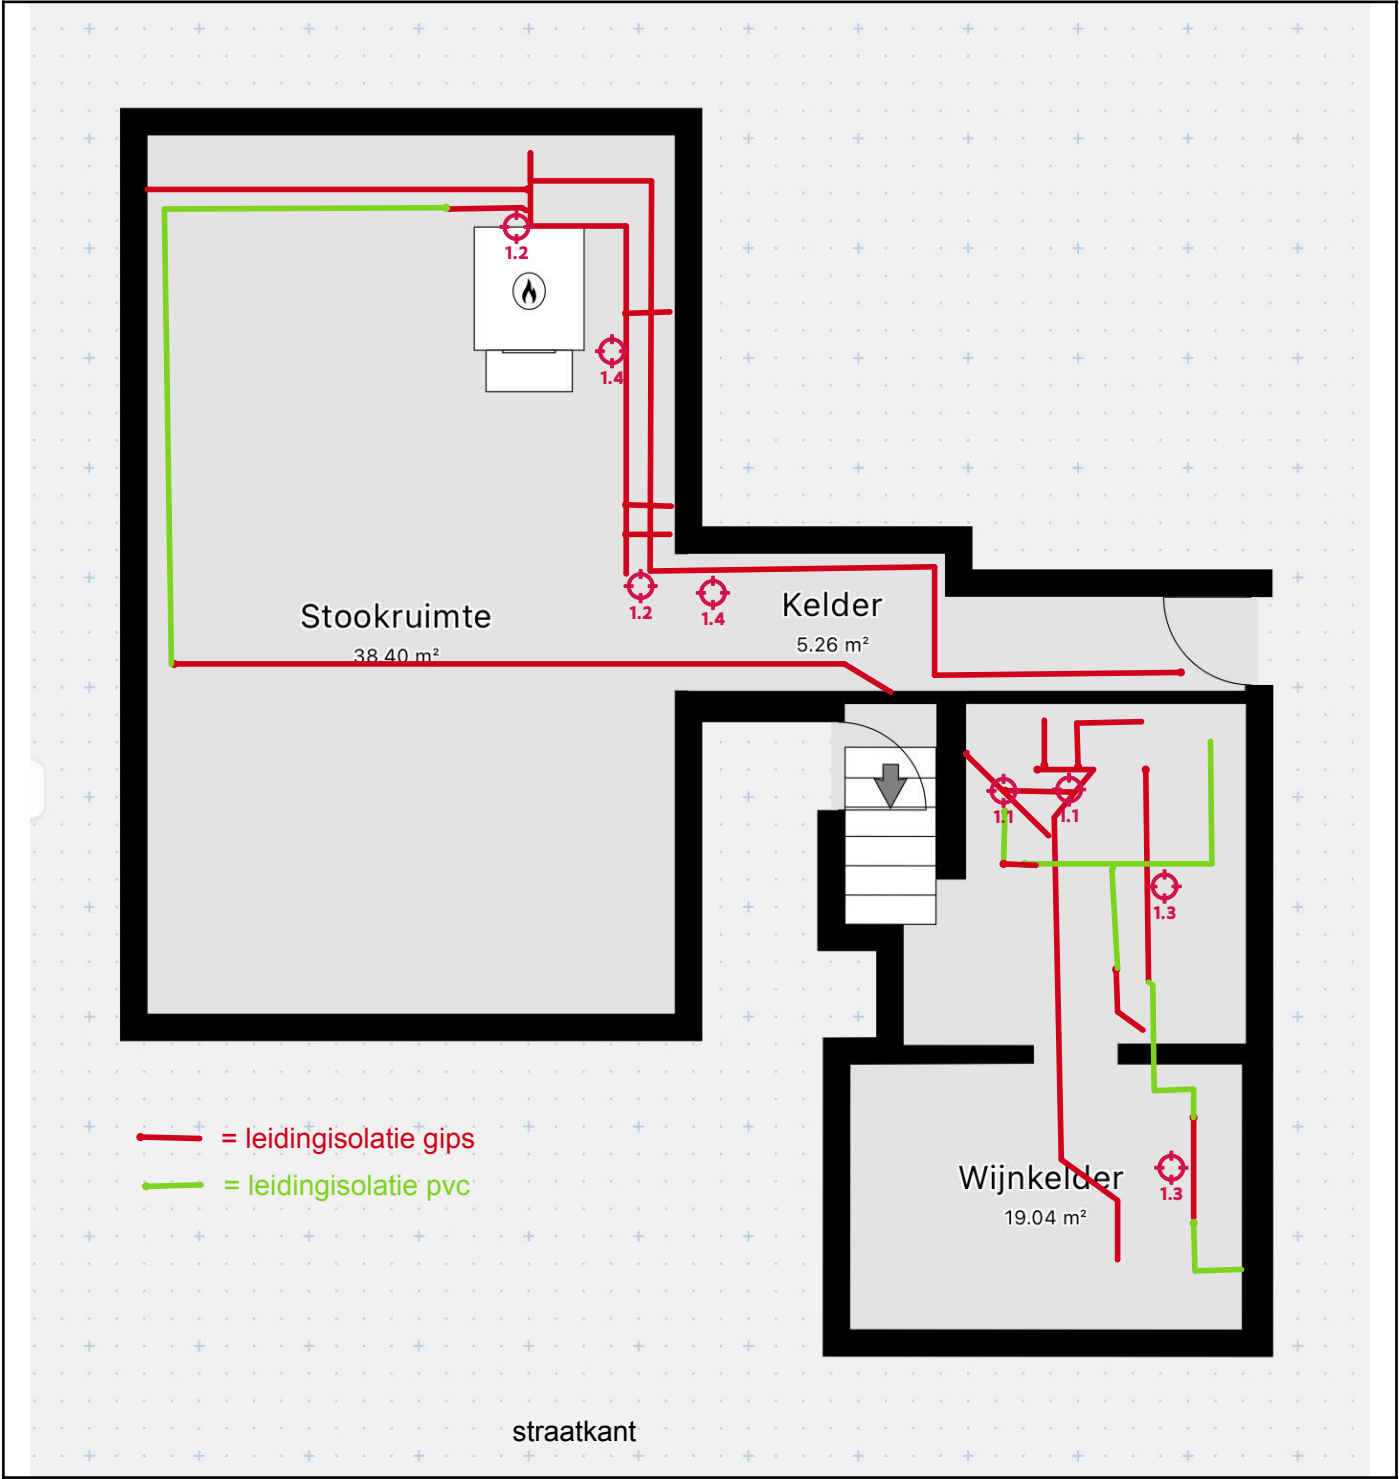
# Plan 1.4: Kelderplan

| Beschrijving | Type | Actie |
|---|---|---|
| 1. Leidingisolatie kelders | Asbestmateriaal | Dringend verwijderen |

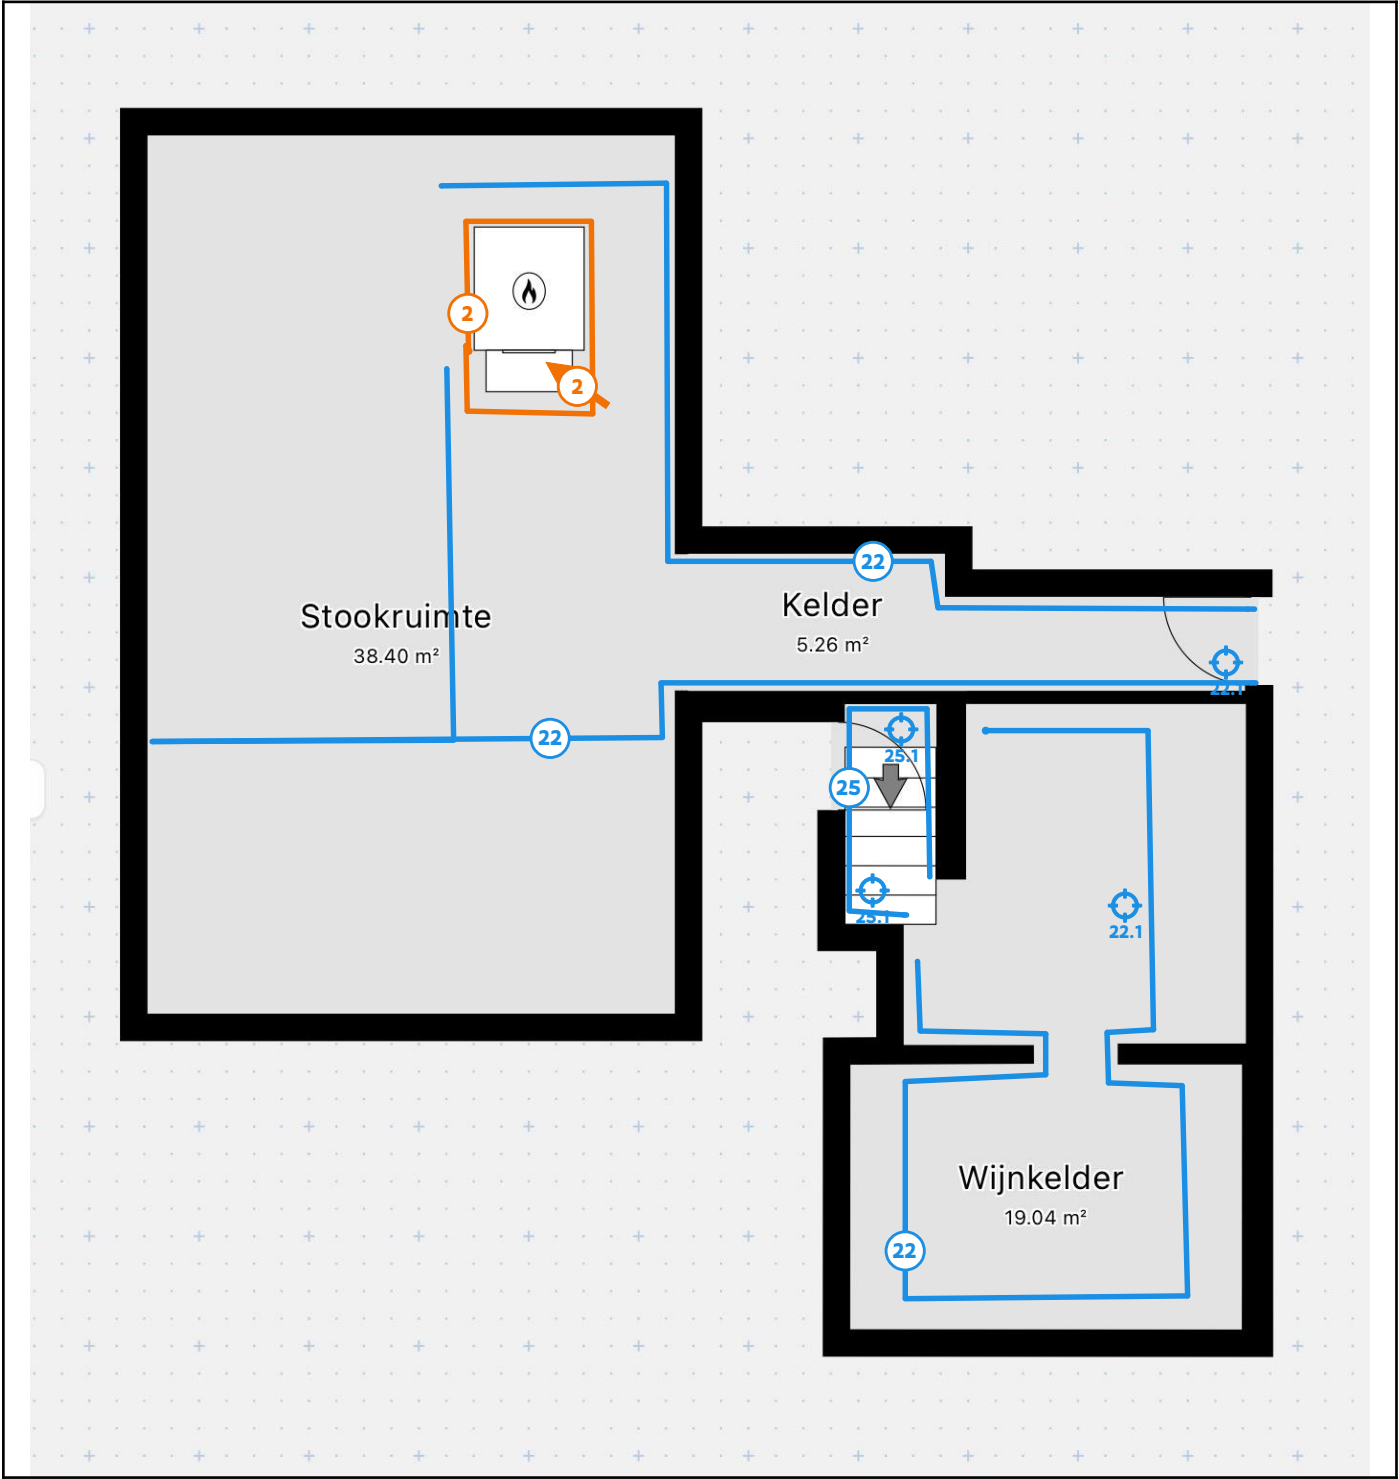
# Plan 1.12: kelder

| Beschrijving | Type | Actie |
|---|---|---|
| 2. Cv-ketel Chappee | Asbestmateriaal | Verwijderen |

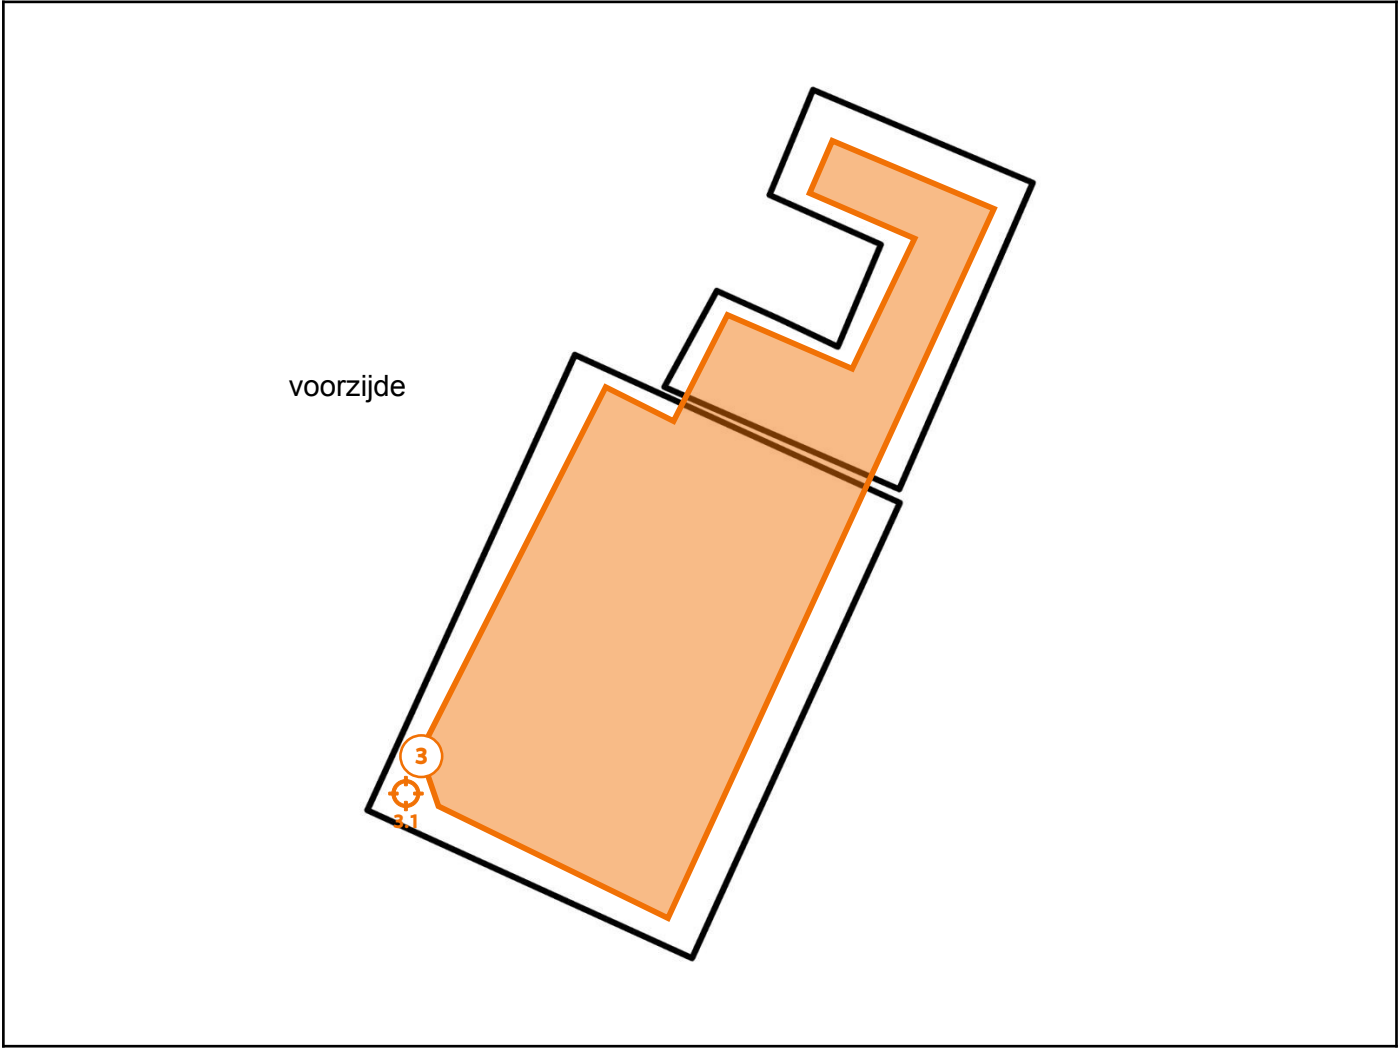
# Plan 2.1: Tuinhuis plan

| Beschrijving | Type | Actie |
|---|---|---|
| 3. Onderdak Tuinhuis | Asbestmateriaal | Maatregelen nemen |

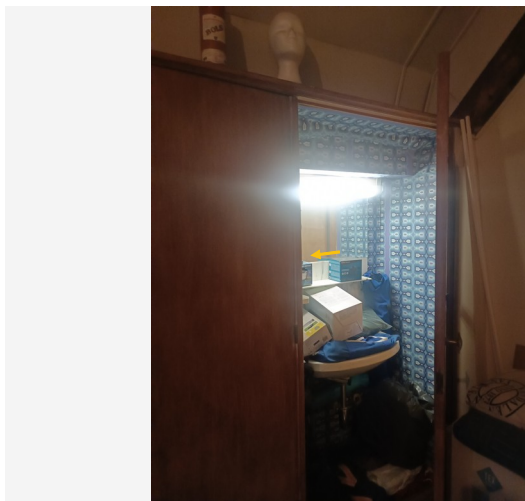
## Fiche 4: Bakeliet toepassingen: schakelaars en stopcontacten

Asbestmateriaal

| Opmerking | <p>Het is moeilijk te bepalen of de bakeliettoepassingen in de woning ook effectief asbesthoudend zijn (het kan ook gaan om de asbestvrije variant).</p> <p>Er werd geen monster genomen owv beschadiging aan een elektrisch gerelateerde toepassing, extra controle bij verwijdering van het verdacht materiaal.</p> |

- Eenvoudige handelingen: mag via doe-het-zelf of door werknemer(s) met opleidingsattest eenvoudige handelingen  
Schakelaars, stopcontacten en andere gelijkaardige toepassingen kunnen eenvoudig losgeschroefd worden --> EH doe-het-zelf. Afgesloten of verzegelde kast --> EH opgeleid techniek personeel 8u basisopleiding asbest. Voor elektrische infrastructuur en uitrusting dient u vooraleer men deze toepassing gaat bevochtigen de elektriciteit af te sluiten (zoniet elektrocutie-/brandgevaar). standaard dragen van de nodige wegwerp beschermingsmiddelen FFP 3 masker , handschoenen en tyvec CAT III type 5-6 , afspoelbaar schoeisel Losschroeven en dubbel verpakken in plastic , sluit luchtdicht af en breng dit als hechtgebonden afval naar een plaatselijk containerpark. Voor hechtgebonden toepassingen: Bij verwijdering door doe-het-zelf moet men dit afval dubbel en luchtdicht verpakt aandienen bij het gemeentelijk recyclagepark. Men raadpleegt best op voorhand de voorwaarden van het recyclagepark.

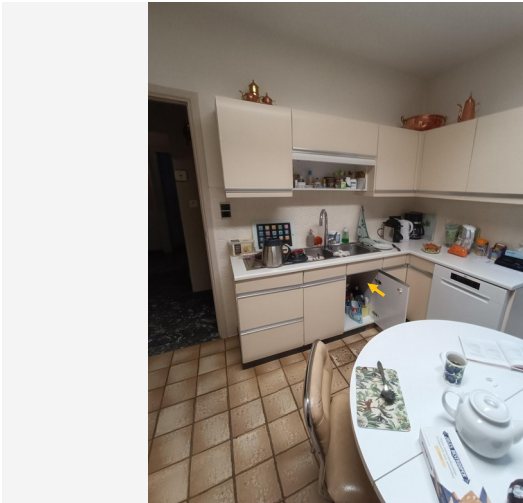
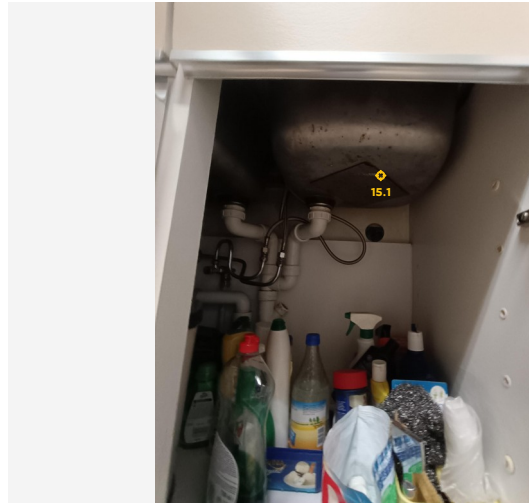
## Fiche 15: Ontdreuningsplaat spoelbak

Geen asbest

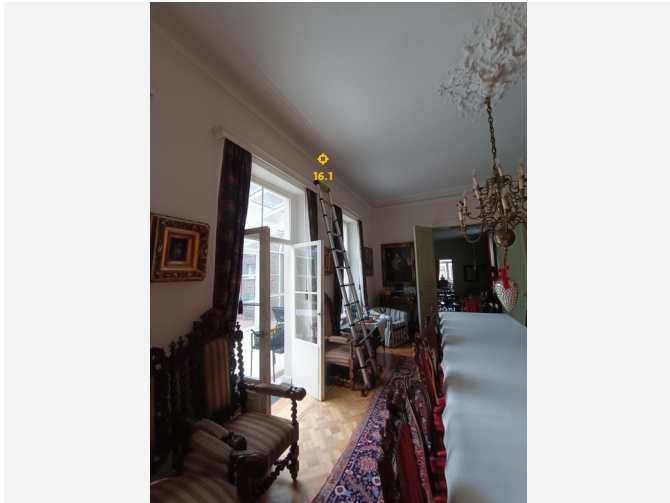
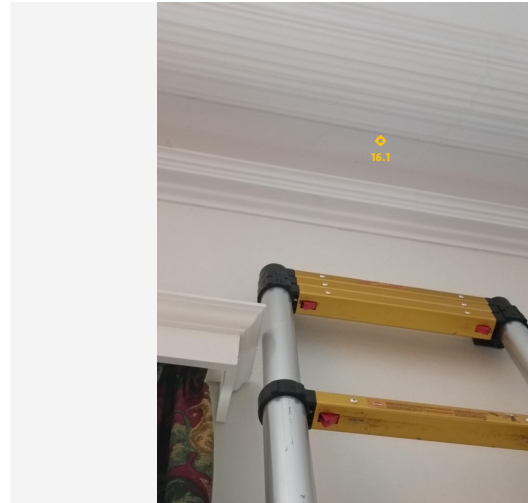
## Fiche 16: Sierlijsten in gips

Geen asbest

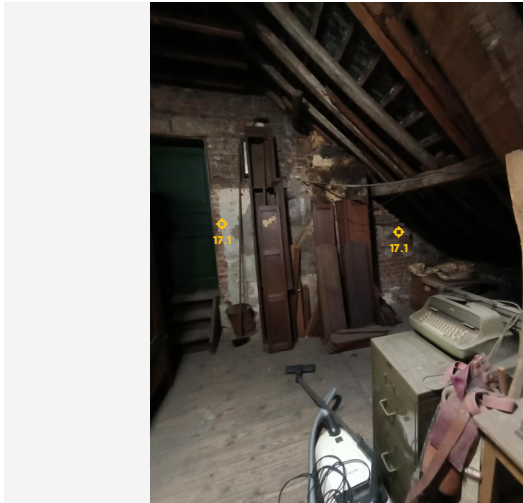
## Fiche 17: Cementering schouw zolder

Geen asbest

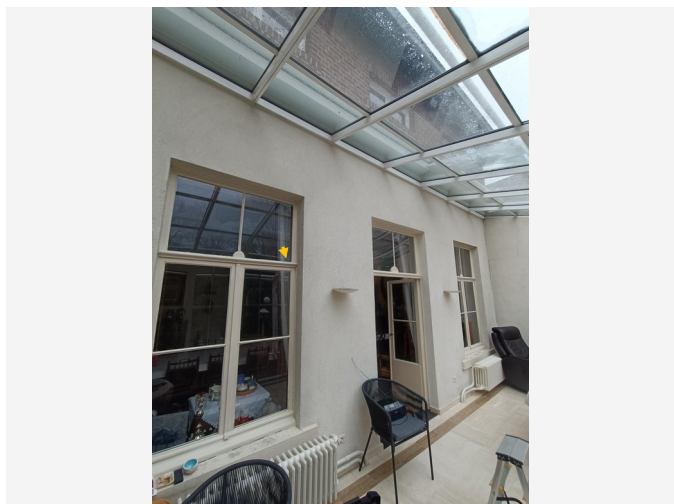
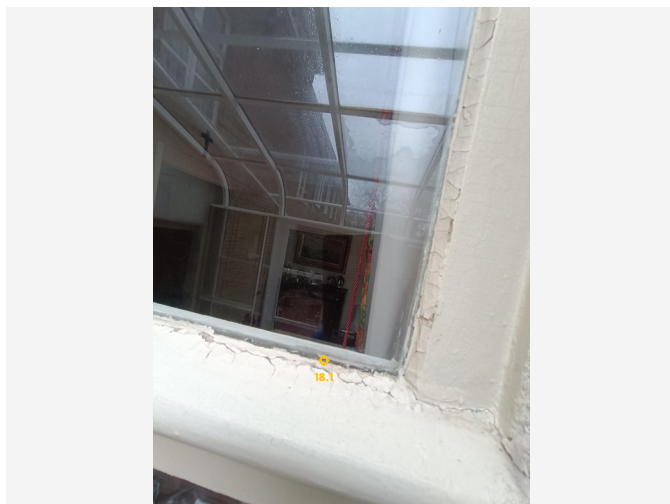
## Fiche 18: Stopverf ramen woning

Geen asbest

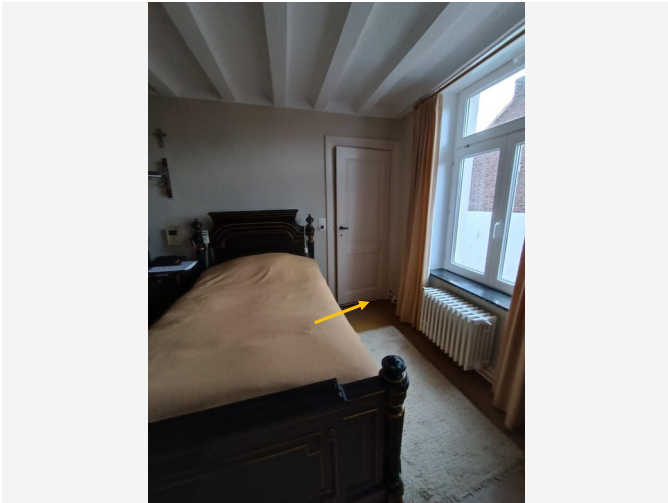
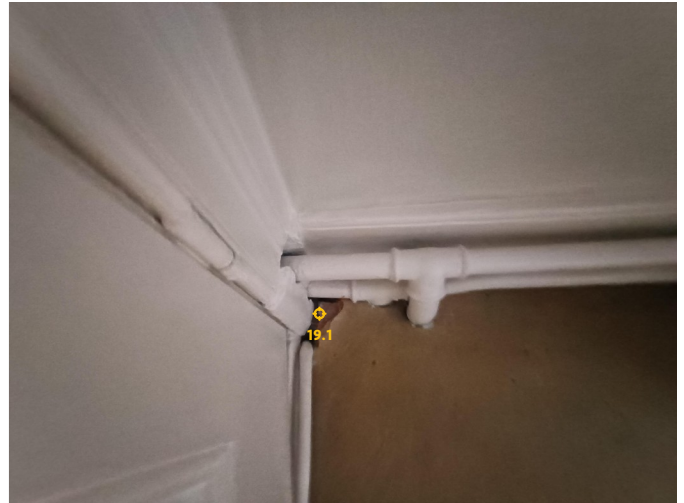
## Fiche 19: Vinylvloer Slaapkamer 1

Geen asbest

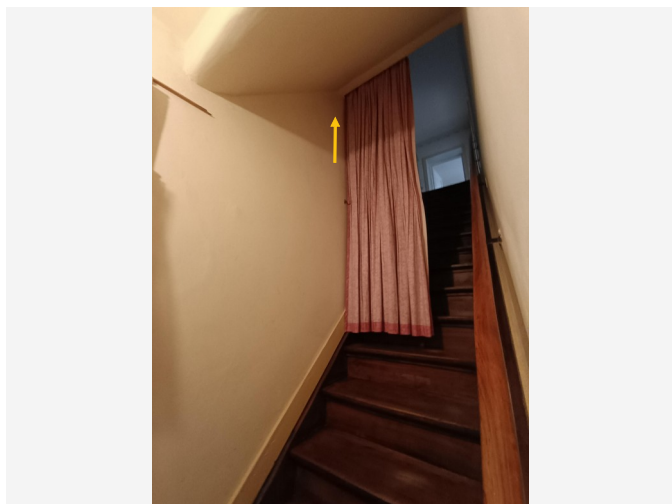
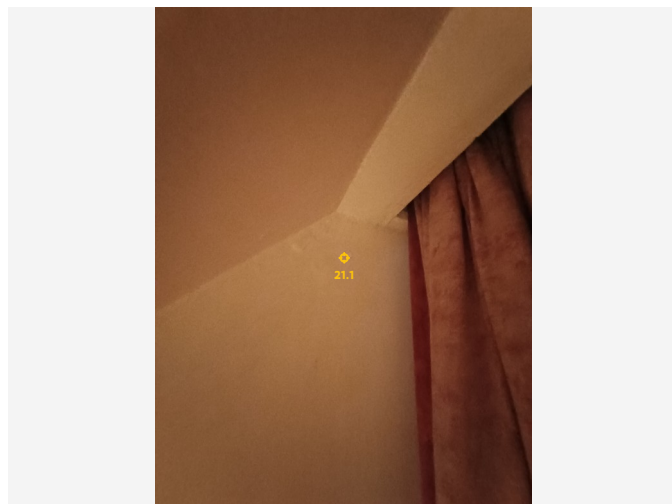
## Fiche 21: Pleisterwerk muur

Geen asbest

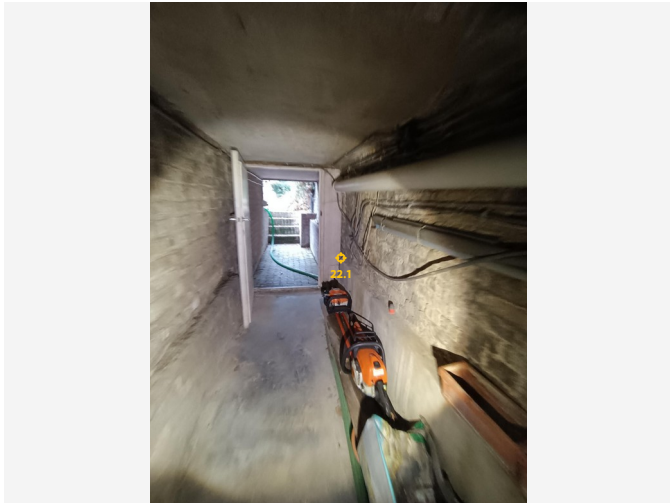
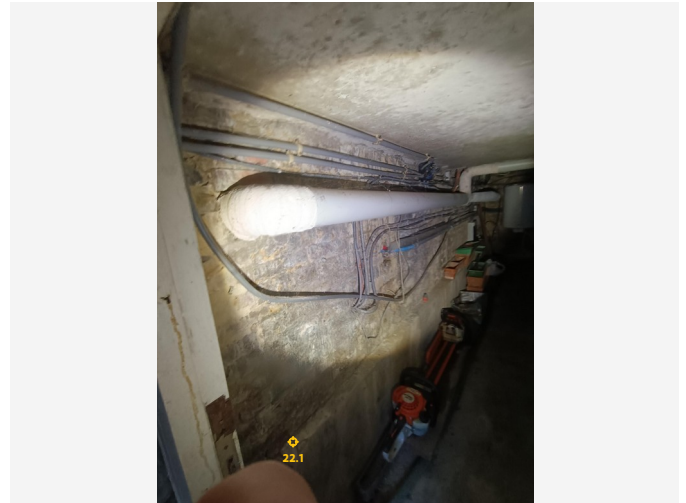
## Fiche 22: Cementering kelders

Geen asbest

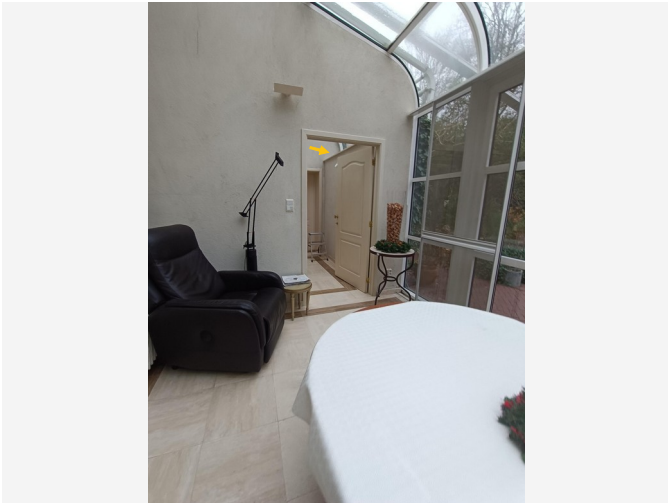
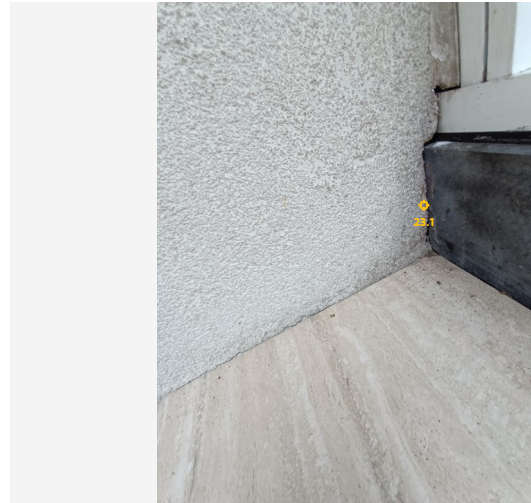
## Fiche 23: Crepi veranda

Geen asbest

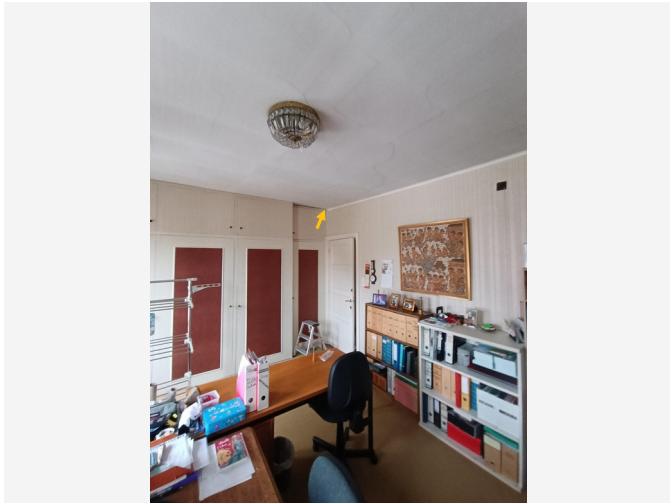
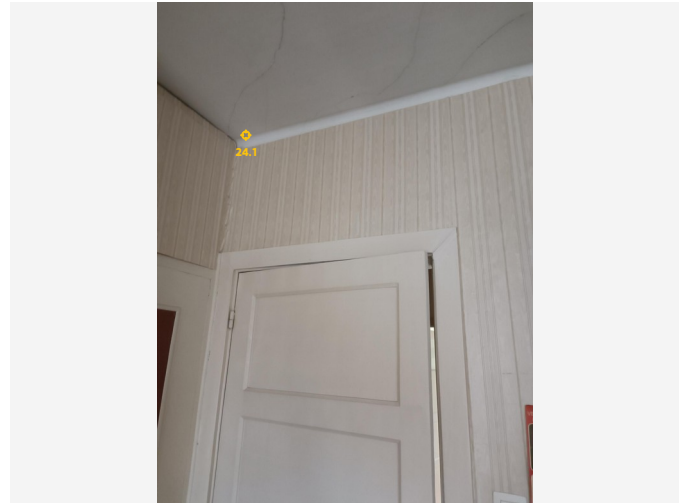
## Fiche 24: Pleisterwerk plafond

Geen asbest

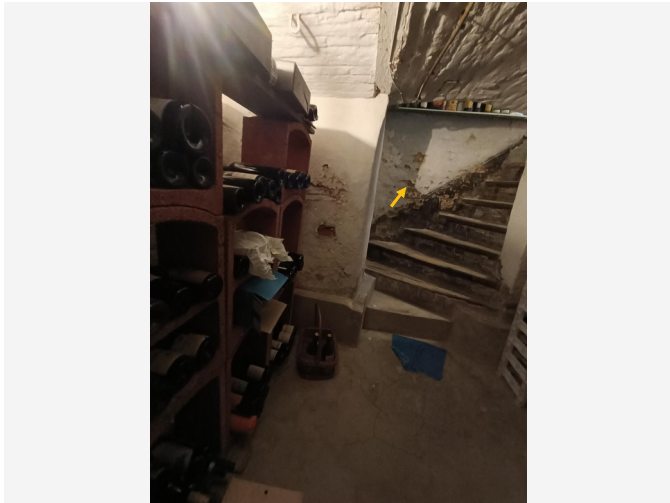
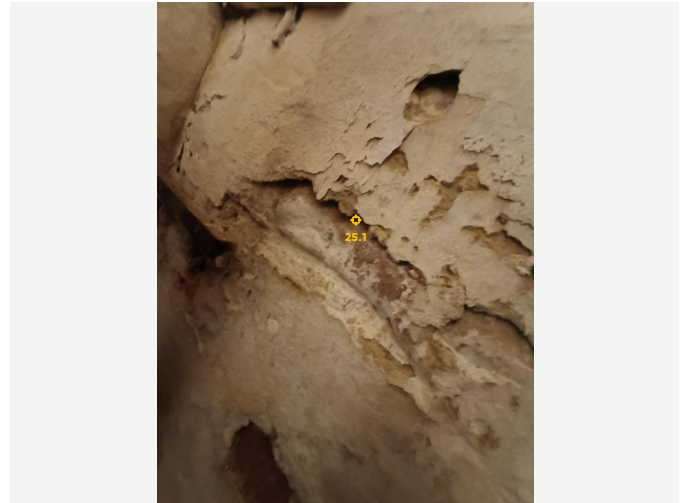
## Fiche 25: Cementering wijnkelder

Geen asbest

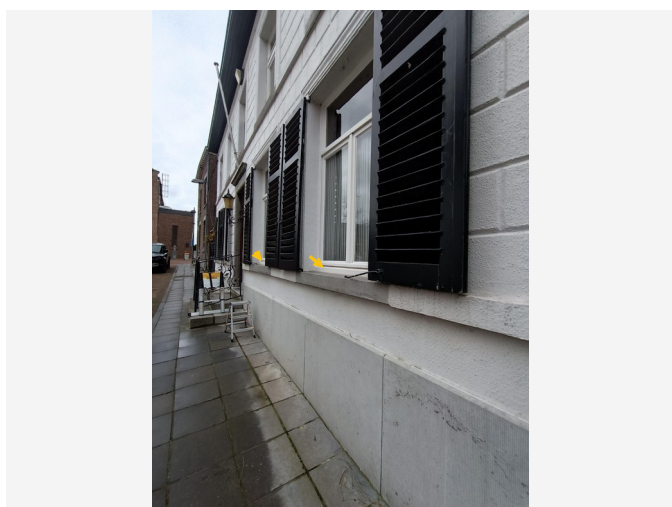
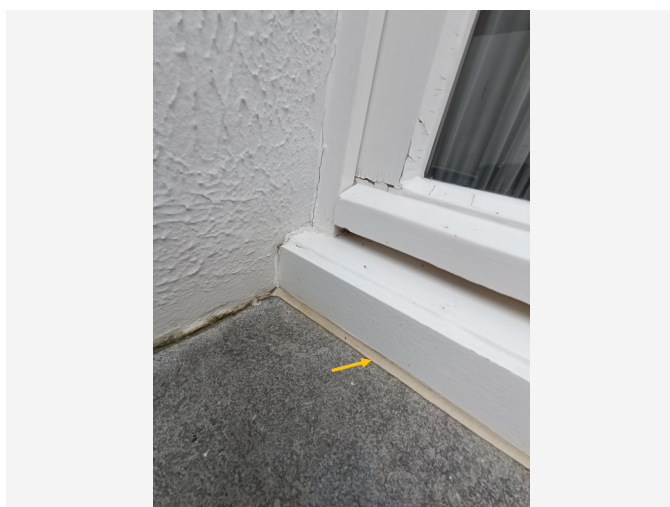
### Fiche 27: Siliconen niet verdacht

| Beschrijving | Notitie | Terug te vinden op plannen |
|---|---|---|
| Fiche 27: Siliconen niet verdacht | De gebruikte siliconen kit aan de overige ramen en deuren is niet asbestverdacht. | Plan 1.9: Gelijkvloers<br>Plan 1.10: Verdieping 1<br>Plan 1.11: Zolder |
