# Asbestinventarisatetest

Korte Vianenstraat 4/30, 2300 Turnhout

Attestnummer : 20250620-000009.000

Uitgegeven op : 20.06.2025

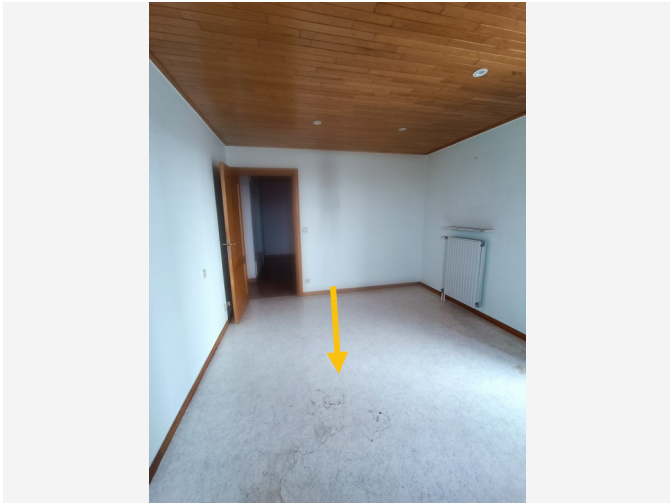
De vinylvloeren werden gecontroleerd en werden als niet-asbestverdacht bevonden.

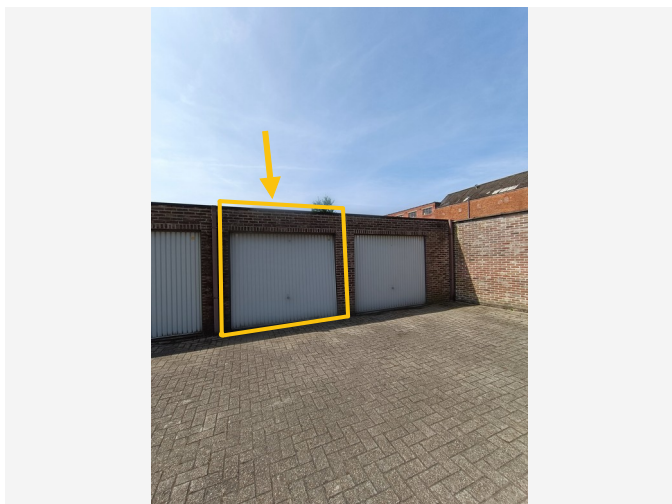
De roofing werd bemonsterd voor het asbestattest te "Korte Vianenstraat 4/28, 2300 Turnhout" en werd als niet-asbesthoudend bevonden. Het attest werd toegevoegd als bewijsdocument.

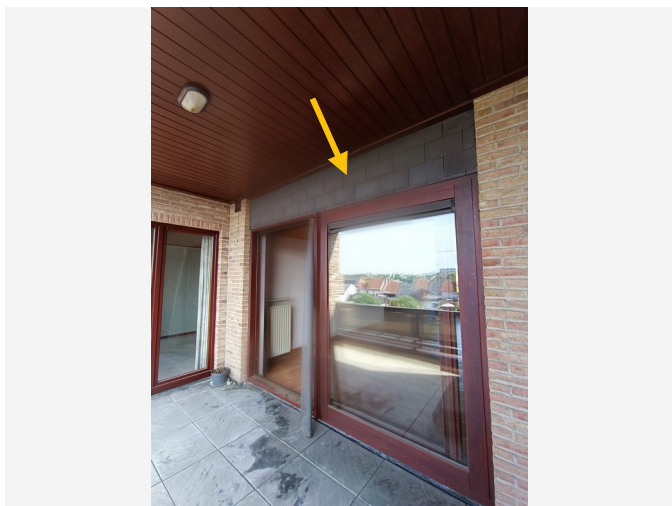
De leien grenzen aan het inspectiegebied. De leien behoren tot de gemeenschappelijke delen. Deze zullen beschreven/onderzocht worden in het attest van GD. Meld schade aan de gebouwbeheerder.

De leien mogen op geen enkele manier gereinigd of afgeschuurd worden.

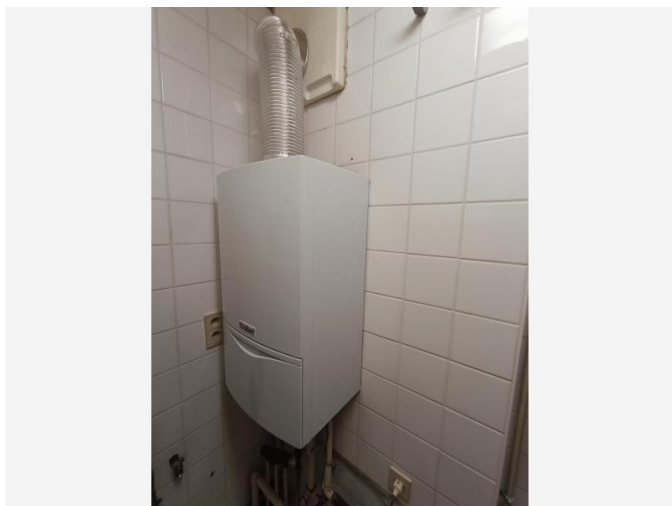
De cv ketel werd gecontroleerd en werd als niet-asbestverdacht bevonden, het betreft een recent model.

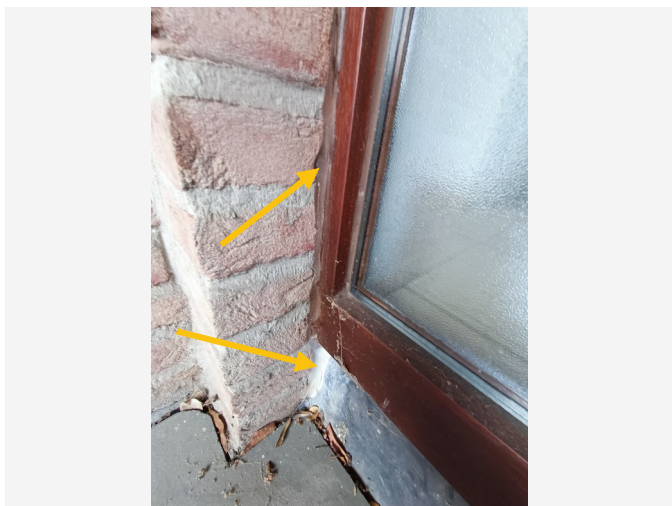
De mastiek aan ramen en deuren werd gecontroleerd en werd als niet-asbestverdacht bevonden, deze is zacht en elastisch.

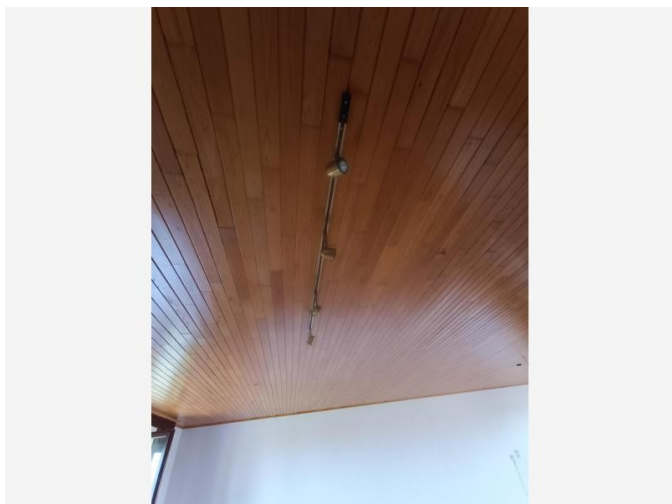
Alle plafonds zijn afgewerkt met valse plafonds in plaatmateriaal. Het is niet duidelijk of er pleisterwerk aanwezig is achter deze valse plafonds, het is aangewezen om bijkomend onderzoek uit te voeren bij werken.

Het plafond bestaat uit hout. Zonder destructieve handeling is het niet mogelijk om na te gaan of er asbesthoudende materialen aanwezig zijn achter de plafondafwerking. Als bij sloop of renovatie blijkt dat er boven dit plafond nog pleisterwerk aanwezig is, moet dit bemonsterd worden.

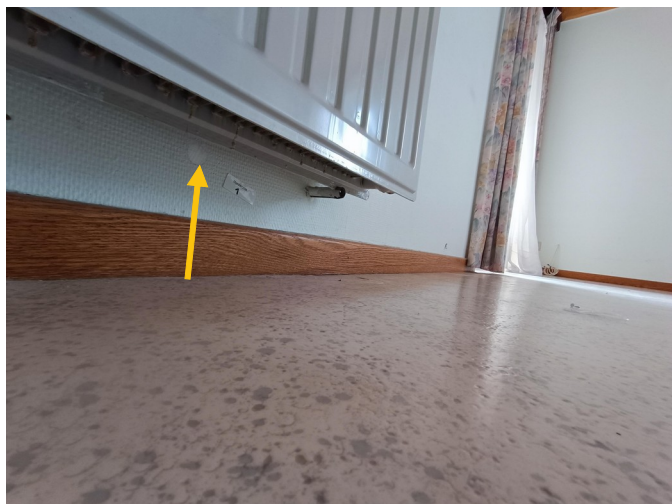
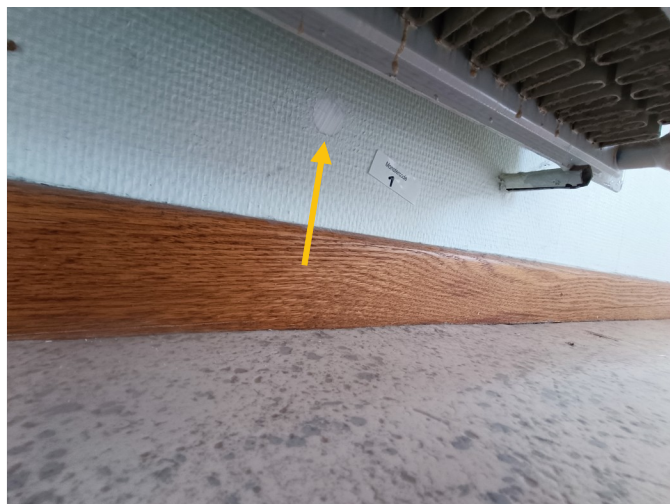
## Fiche 7: Pleisterwerk muren

Geen asbest

| # | Type | Referentie | Resultaat |
|---|---|---|---|
| 7.1 | Mengmonster | 1 | Geen asbest |

| Opmerking | <p>Volgens het inspectieprotocol is een monstername van het pleisterwerk verplicht om dit te identificeren als niet-asbesthoudend.</p> <p>Locatie staalnames: individuele ruimte: Slaapkamer 1 en slaapkamer 2 / natte ruimte: niet bepleisterd / stookplaats: niet bepleisterd / traphal: niet aanwezig.</p> <p>De vermelde oppervlaktes en volumes betreffen een beredeneerde schatting. Er worden geen rechten verleend aan deze oppervlaktes/volumes. De dikte is een schatting die voorkomt uit de monsterplaatsen en is daarom niet altijd representatief.</p> |
