# Asbestinventarisatetest

de Merodedreef 74, 2260 Westerlo

Attestnummer : 20260104-000021.000

Uitgegeven op : 04.01.2026

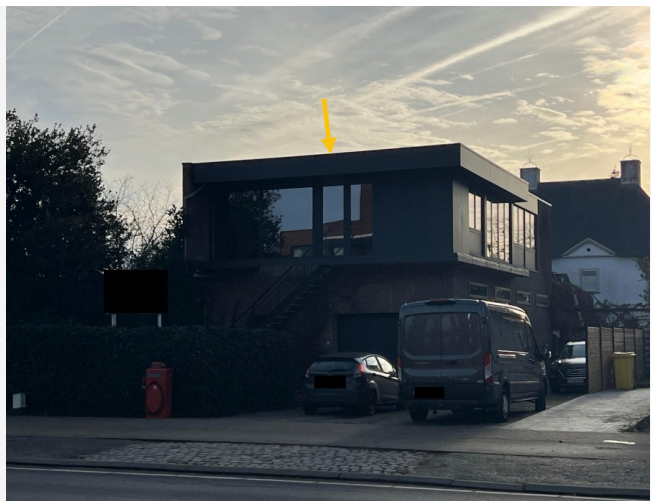
# Fiche 1: Niet waarneembaar: materialen onder de dakbedekking plat dak

**Reden:** Niet waarneembaar/ vaststelbaar.

**Uitleg van de asbestdeskundige:** De materialen onder de dakbedekking van het plat dak kunnen niet worden vastgesteld. Enkel via destructieve handelingen kan de onderliggende opbouw onderzocht worden.

Het volledige dak werd echter in 2021–2022 volledig vernieuwd en tot op de draagbalken afgebroken. Het onderdak bestaat uit multiplexplaten met daarop een damp scherm en PIR-isolatie. De afwerking gebeurde met Derbigum. Er kan enkel worden vastgesteld dat hiervan visueel geen elementen waarneembaar zijn.

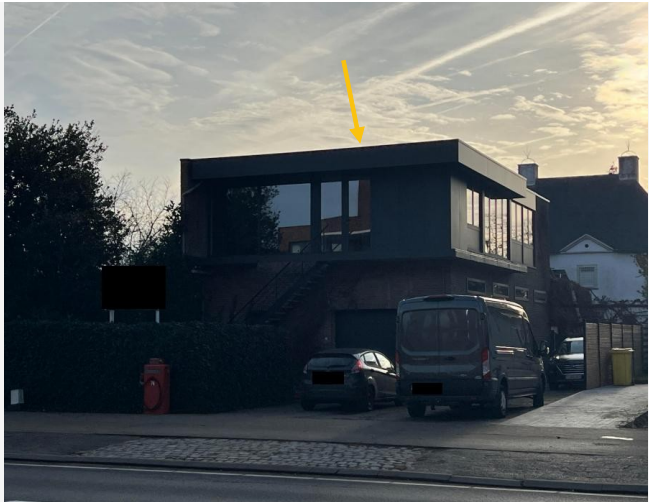
## Fiche 2: Niet waarneembaar: dakbedekking plat dak woning

**Reden:** Het te onderzoeken materiaal situeert zich hoger dan 3,50 m te rekenen vanaf een veilige ondergrond

**Uitleg van de asbestdeskundige:** De dakbedekking bevindt zich op een hoogte van meer dan 3,5 meter. Hierdoor kan deze niet visueel worden waargenomen of vastgesteld, noch kan met zekerheid worden bepaald welke materialen aanwezig zijn op het plat dak. Er werd echter een bewijsdocument aangeleverd waaruit blijkt dat het volledige dak in 2022 werd vernieuwd.

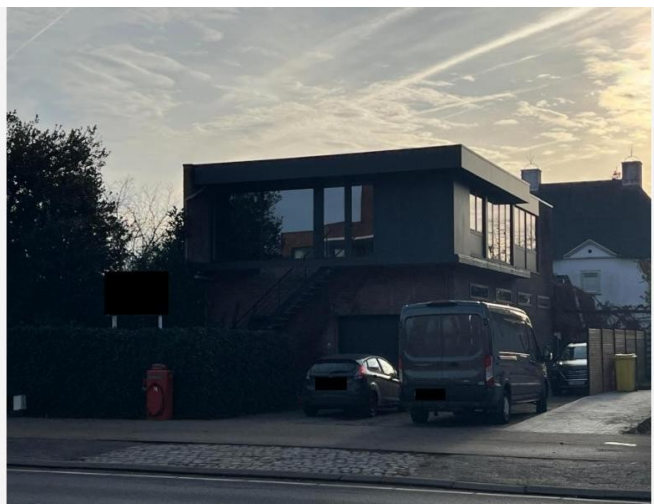
Het ganze dak werd in 2021/2022 totaal vernieuwd tot op de draagbalken. onderdak is van multiplex platen met daarop dampscherm en pir isolatie. de afwerking is met Derbigum.

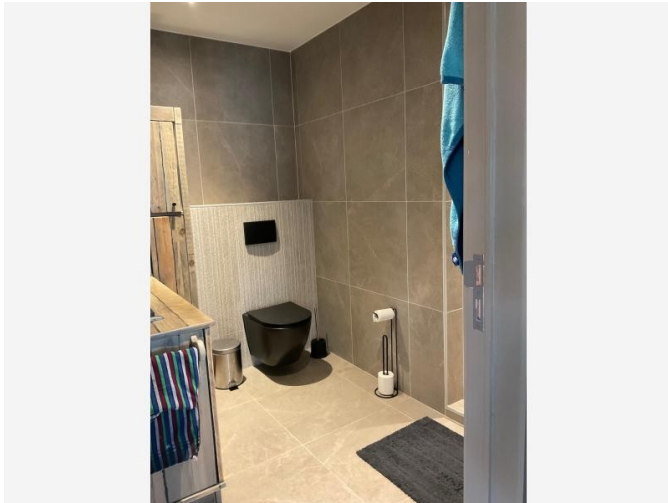
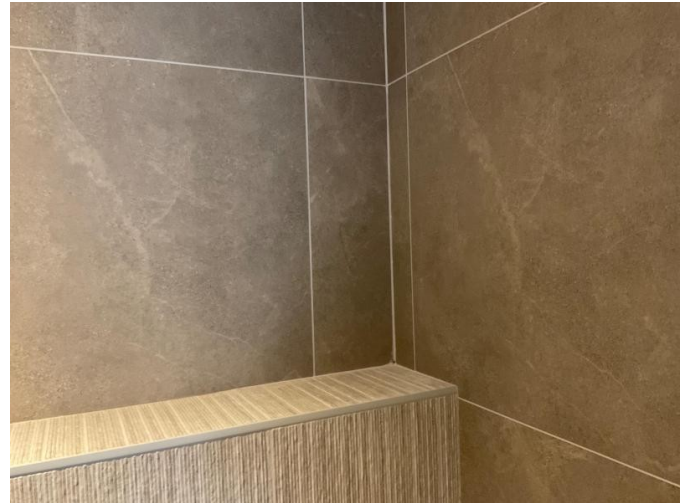
Indien de wandtegels, vloertegels en plinten dateren van vóór 2001, bestaat de mogelijkheid dat er achter deze tegels een tegellijm is toegepast die asbest bevat, of dat een verdacht materiaal werd ingekapseld waarop de tegels nadien zijn aangebracht. Deze tegellijm bestaat doorgaans hoofdzakelijk uit cement, vermengd met onder meer gips en zand. De aanwezigheid hiervan is echter niet visueel vast te stellen zonder destructief onderzoek. Indien de tegels tijdens renovatie- of andere werkzaamheden worden verwijderd en de onderliggende tegellijm wordt blootgelegd, wordt aanbevolen om deze te laten bemonsteren op de aanwezigheid van asbest. Bij het waarnemen van onderliggende verdachte materialen wordt bijkomende inspectie aangeraden.

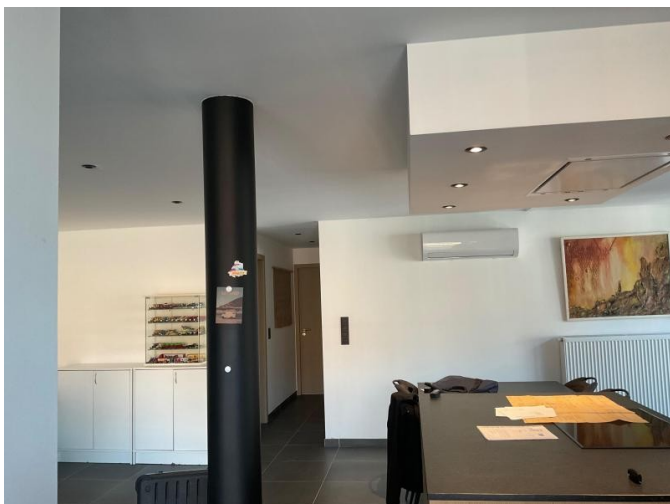
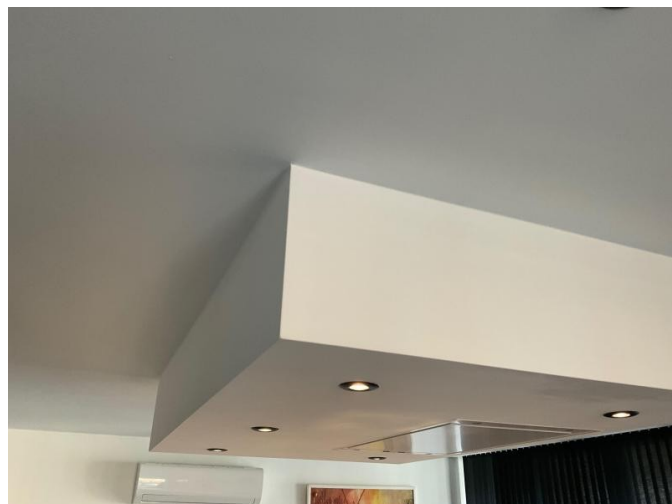
De plafonds zijn op de verdiepingen afgewerkt met gipskartonplaten. De afsmeerlagen ter hoogte van de naden zijn niet waarneembaar, aangezien de platen geschilderd zijn. Deze afsmeerlagen kunnen asbesthoudend zijn, met name indien ze werden aangebracht via doe-het-zelftoepassingen (zelfs na 2000) of door een aannemer vóór 2001. Achter deze afwerkingen kunnen zich bovendien nog andere verdachte materialen bevinden. Bij renovatiewerken wordt aanbevolen om vóór de aanvang de afsmeerlagen en eventuele toepassingen achter de platen destructief te laten onderzoeken, om gezondheidsrisico's te beperken.

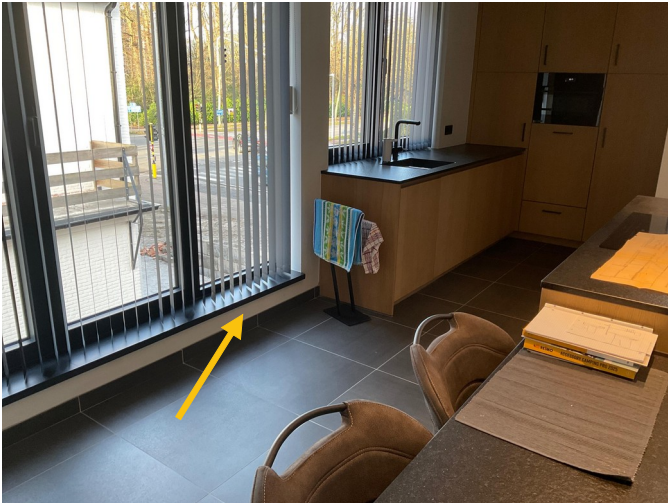
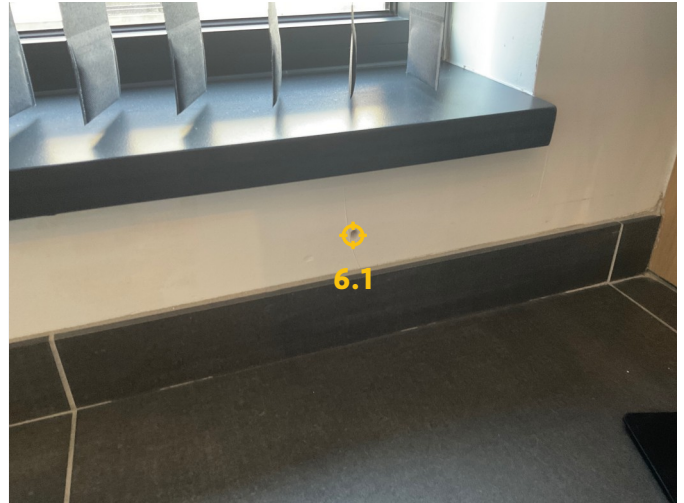
## Fiche 6: Pleisterwerk wanden - woning

Geen asbest

| Opmerking | Monsternames van het pleisterwerk zijn uitgevoerd in een droge ruimte (slaapkamer, berging) en natte ruimte (keuken). Er is geen traphal, stookplaats met pleisterwerk aanwezig. |

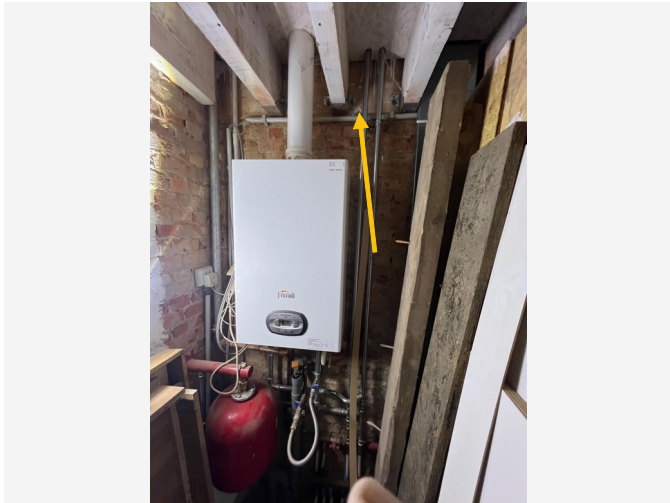
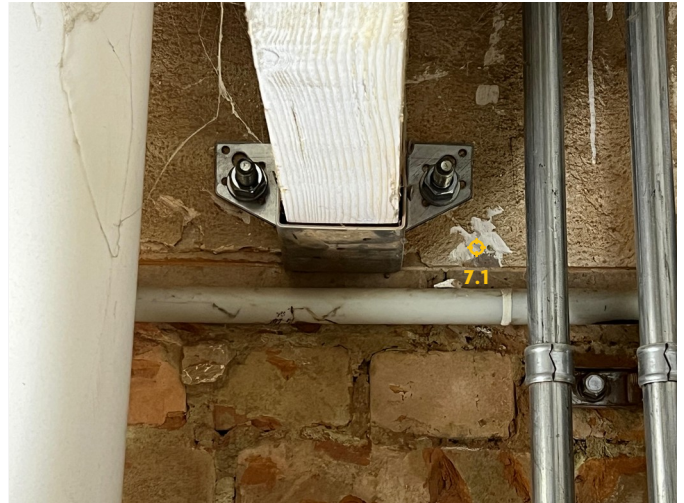
Geen asbest

| Opmerking | Monsternames van het pleisterwerk zijn uitgevoerd in een droge ruimte (magazijn) en stookplaats . Er is geen traphal en natte ruimte met pleisterwerk aanwezig. |

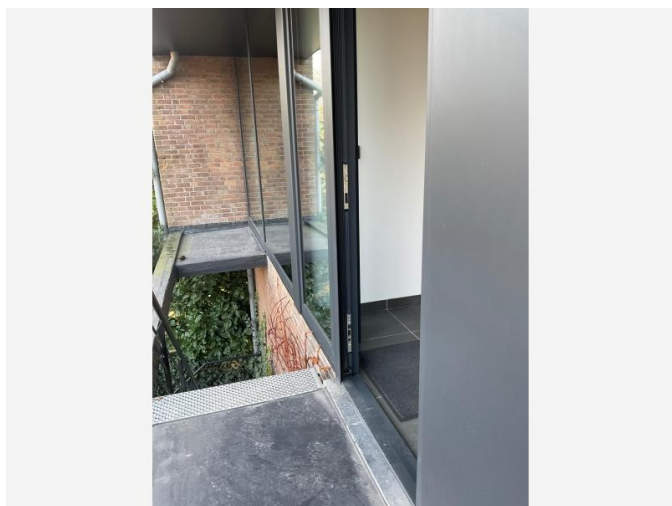
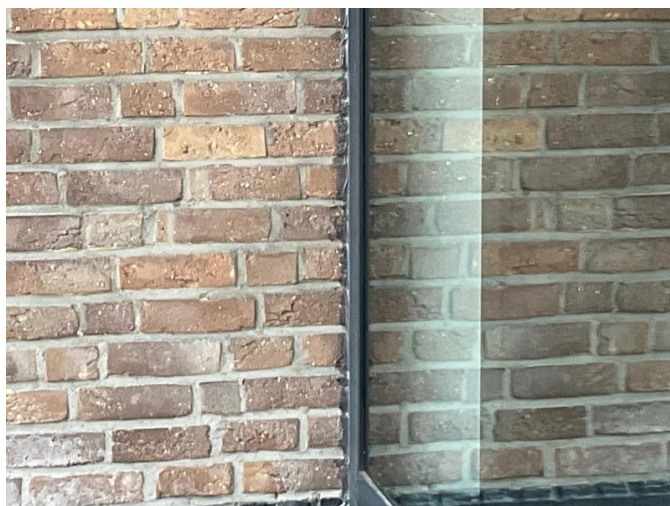
### Fiche 8: Kit ramen - Algemeen

| Beschrijving | Notitie | Terug te vinden op plannen |
|---|---|---|
| Fiche 8: Kit ramen - Algemeen | Betreft nieuwere ramen. De kit tussen de gevel en de raamprofielen van alle ramen in de woning wordt niet als asbestverdacht beschouwd. Het betreft geen mastiek of kit met een relatief harde of pasta-achtige structuur. Dit geldt eveneens voor de rubber tussen het glas en de raamprofielen. Er blijft echter steeds een mogelijkheid dat zich onder een niet-verdachte kit alsnog een oudere, verdachte laag bevindt die nadien is overgekit. Voorzichtigheid bij renovatiewerken is daarom steeds aangewezen. | - |

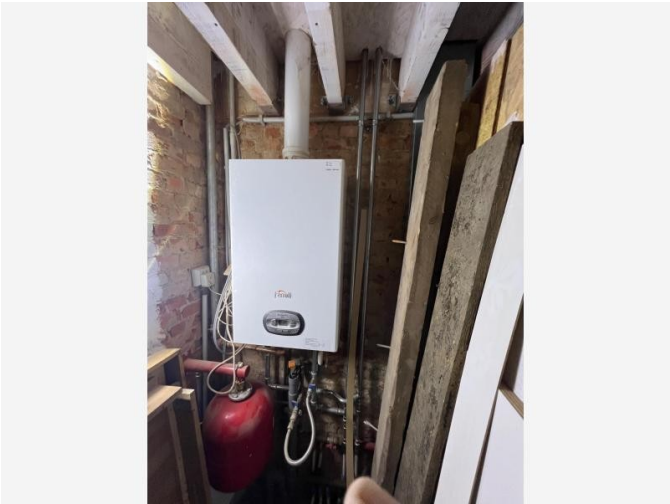
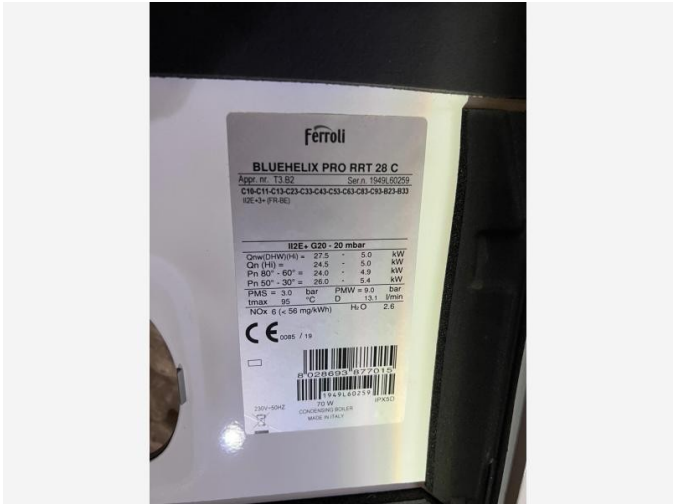
# Fiche 9: CV ketel

| Beschrijving | Notitie | Terug te vinden op plannen |
|---|---|---|
| Fiche 9: CV ketel | De Ferroli Bluehelix HITECH RRT 28C combiketel (gasboiler) met condensatie, met 26 kW voor verwarming en 28 kW voor sanitair warm water, is een relatief nieuw model, dat in mei 2022 op de markt is gebracht door Ferroli. rond de ketel zijn geen verdachte materialen aangetroffen. | Plan 1.4: Niv.0 |

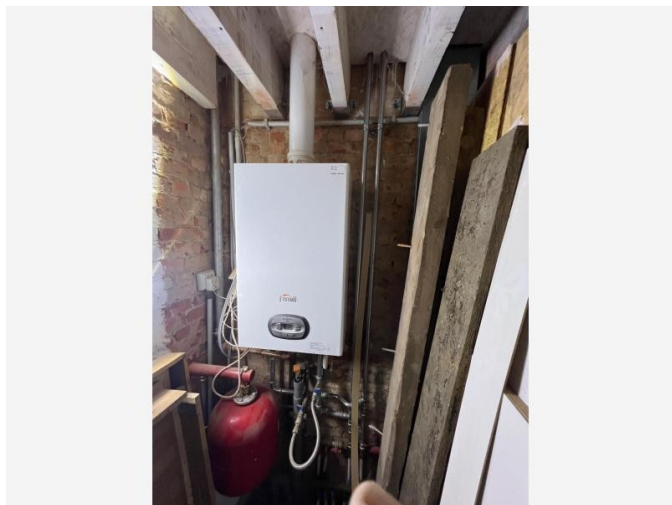
### Fiche 12: Niet aanwezig - Leidingisolatie

| Beschrijving | Notitie | Terug te vinden op plannen |
|---|---|---|
| Fiche 12: Niet aanwezig - Leidingisolatie | Er zijn distributieleidingen aanwezig aan de ketel; deze zijn niet geïsoleerd. Er zijn geen verdachte afdichtingen of fitterskit aangetroffen aan de leidingen. | - |
