# Asbestinventarisat attest

Nijvelsesteenweg 469, 1500 Halle

Attestnummer : 20251218-000309.000

Uitgegeven op : 18.12.2025

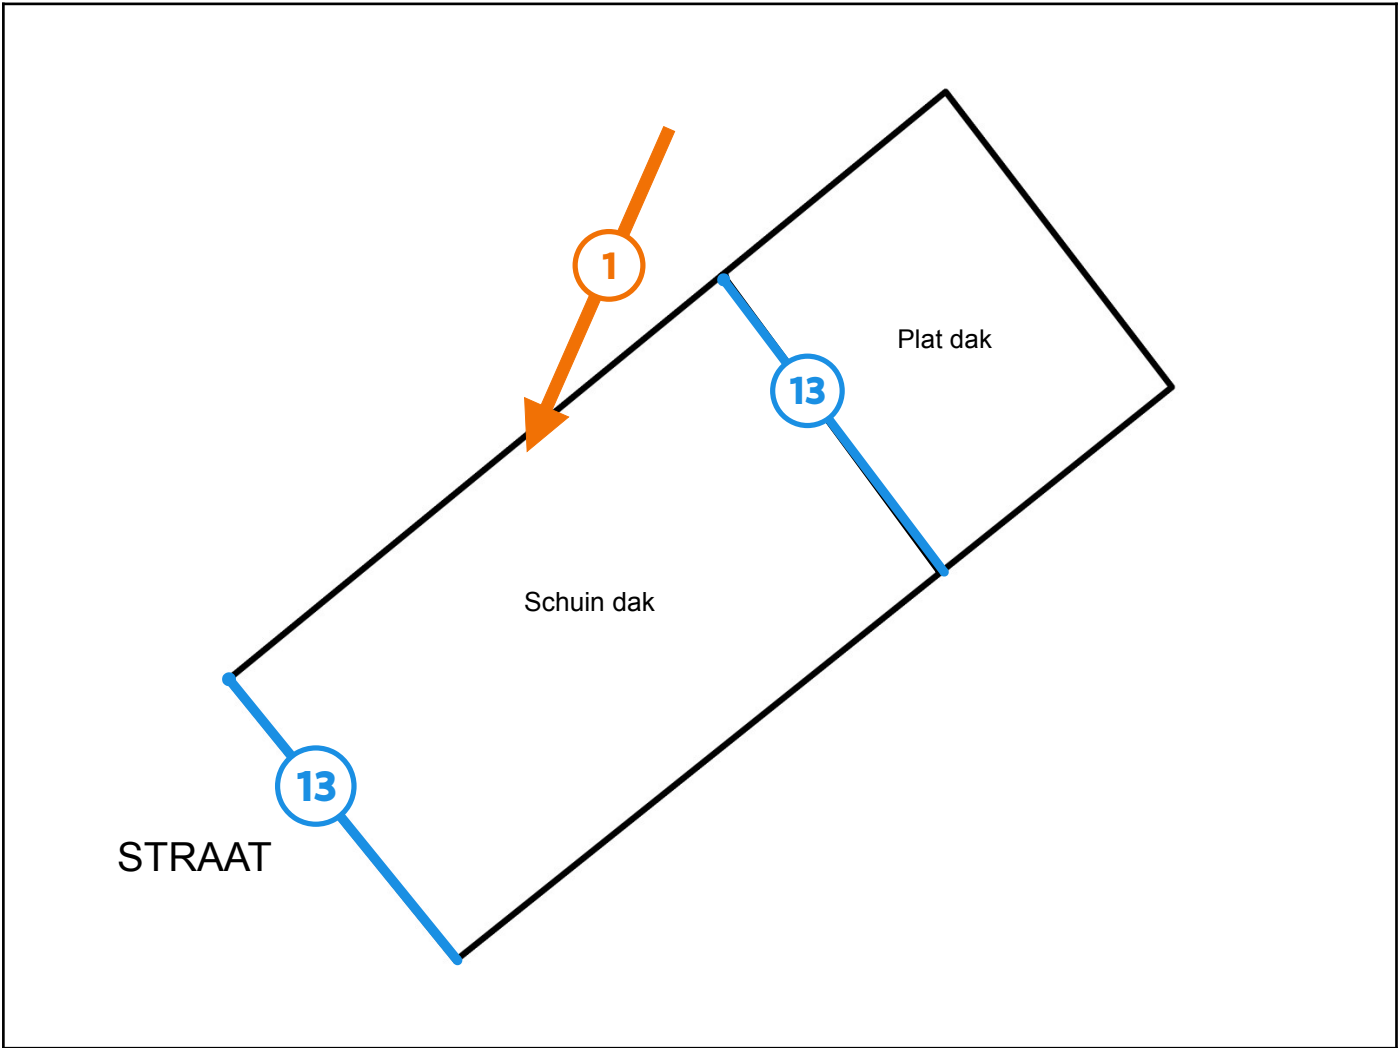
# Plan 1.1: Woning plan - Dak - VD2

| Beschrijving | Type | Actie |
|---|---|---|
| 1. Rookgaskanaal buiten | Asbestmateriaal | Verwijderen |

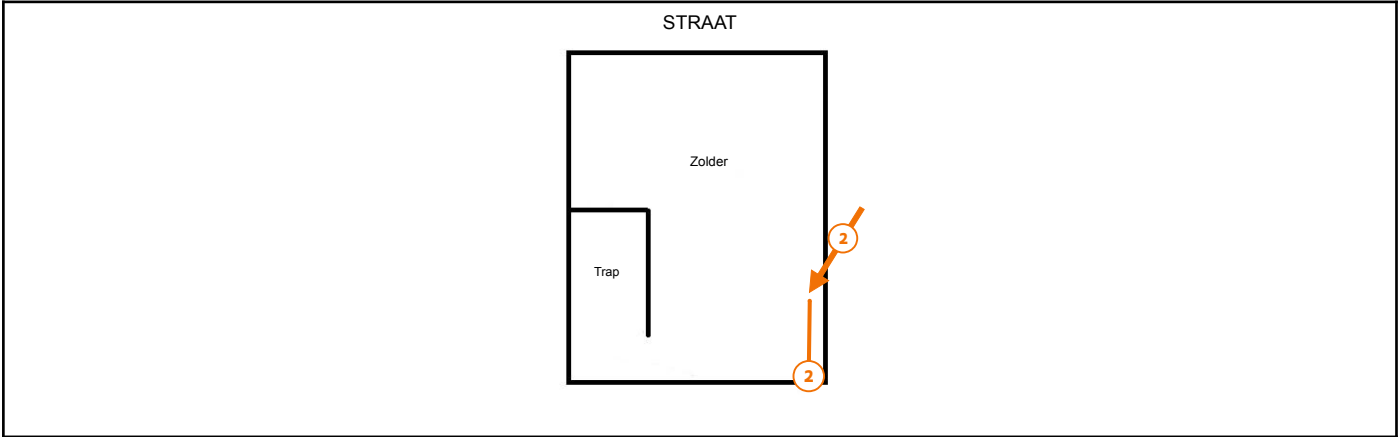
# Plan 1.12: Woning plan - Zolder - VD2

| Beschrijving | Type | Actie |
|---|---|---|
| 2. Rookgaskanaal binnen | Asbestmateriaal | Maatregelen nemen |

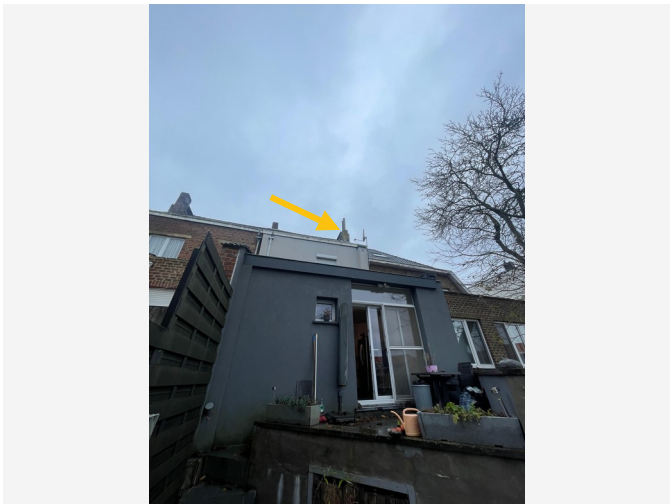
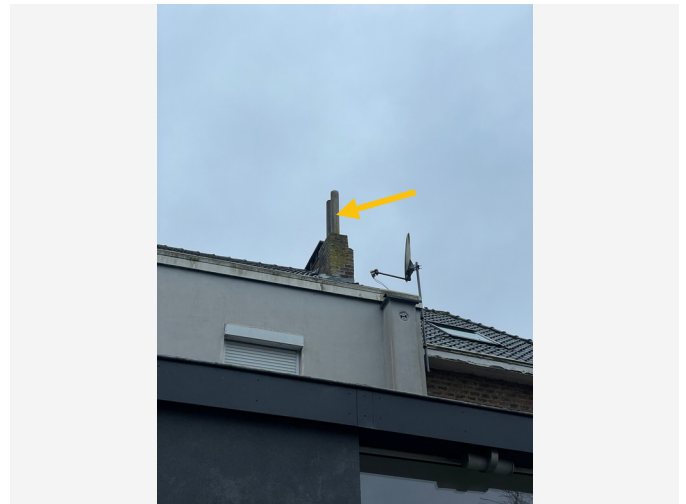
Het asbestmateriaal valt onder de mijlpaal van 2034.

| Eindbeoordeling materiaalrisico | Verhoogd materiaalrisico en/of verhoogde kans op vezelvrijgave |

| Asbestsoort (vezeltype) | Crocidoliet aanwezig |
| Asbestconcentratie | Laag (< 50%) |
| Afschermingsgraad van het gehele materiaal | Geheel of deels vrij aan de buitenlucht |
| Toestand van het materiaal | Matig beschadigd, matig verweerd |

| Opmerking | Op basis van onze expertise als deskundigen hebben we deze rookgaskanalen als asbesthoudend geclassificeerd, zonder staalname, omdat het materiaal volledig intact is. Volledige lengte niet meetbaar. De opgegeven volumes zijn slechts schattingen en mogen niet worden gebruikt als maatstaf voor heffingen. |

- Zorg voor een veilig beheer. Vermijd het beschadigen van het asbestmateriaal. Controleer de toestand jaarlijks op wijzigingen.
- Verwijder dit asbestmateriaal zo snel mogelijk. Volg de toestand goed op.
- Voer bijkomende staalname(s) uit.

- Eenvoudige handelingen: mag via doe-het-zelf of door werknemer(s) met opleidingsattest eenvoudige handelingen  
Het asbestattest kadert in een niet destructief onderzoek. Dit type buis bevat meestal asbest. Vermoedelijk loopt de buis door in een kanaal in de gemetste schouw, dit vereist specifieke bijkomende maatregelen en voldoende expertise om deze buis correct te verwijderen zonder de buis stuk te maken. Bij het verwijderen kan stof voorkomen.

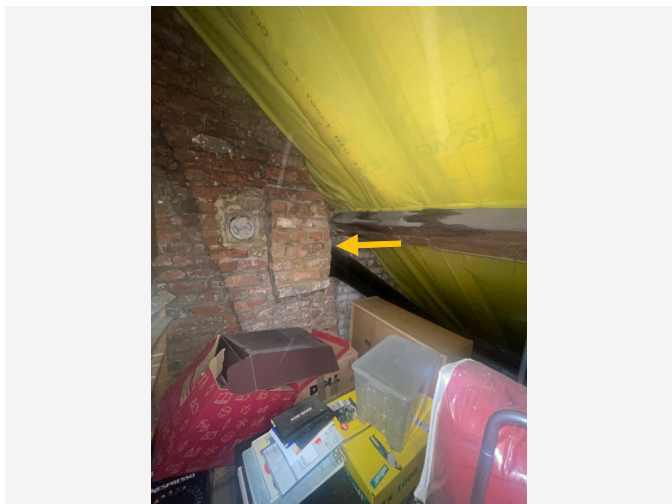
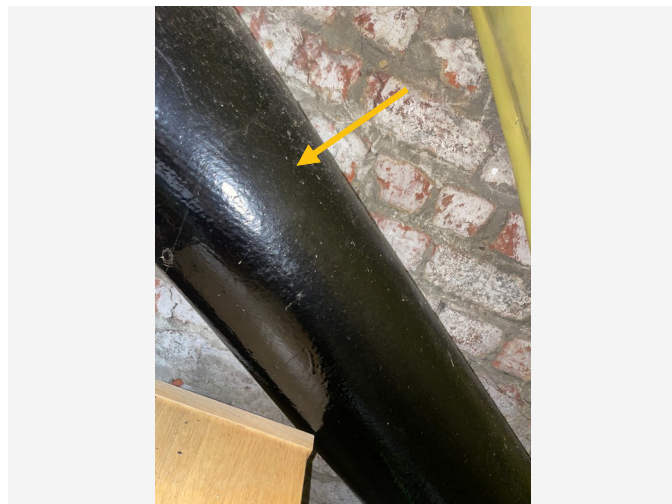
Het asbestmateriaal valt onder de mijlpaal van 2040.

| Eindbeoordeling materiaalrisico | Verhoogd materiaalrisico en/of verhoogde kans op vezelvrijgave |

| Asbestsoort (vezeltype) | Crocidoliet aanwezig |
| Afschermingsgraad van het gehele materiaal | Geheel of deels (ook) vrij aan binnenluchtstromen |
| Toestand van het materiaal | Licht beschadigd, licht verweerd. Intact calciumsilicaatmateriaal of categorie III 'gebondenheid' |

| Opmerking | <p>Op basis van onze expertise als deskundigen hebben we dit rookgaskanaal als asbesthoudend geclassificeerd, zonder staalname, omdat het materiaal volledig intact is. Volledige lengte niet meetbaar. De opgegeven volumes zijn slechts schattingen en mogen niet worden gebruikt als maatstaf voor heffingen.</p> |

- Zorg voor een veilig beheer en verwijder dit asbestmateriaal wanneer het bij werken eenvoudig bereikbaar wordt. Controleer de toestand jaarlijks op wijzigingen.
- Voer bijkomende staalname(s) uit.

- Eenvoudige handelingen: enkel door erkend asbestverwijderaar  
Het asbestattest kadert in een niet destructief onderzoek. Dit type buis bevat meestal asbest. Vermoedelijk loopt de buis door in een kanaal in de gemetste schouw, dit vereist specifieke bijkomende maatregelen en voldoende expertise om deze buis correct te verwijderen zonder de buis stuk te maken. Bij het verwijderen kan stof voorkomen.

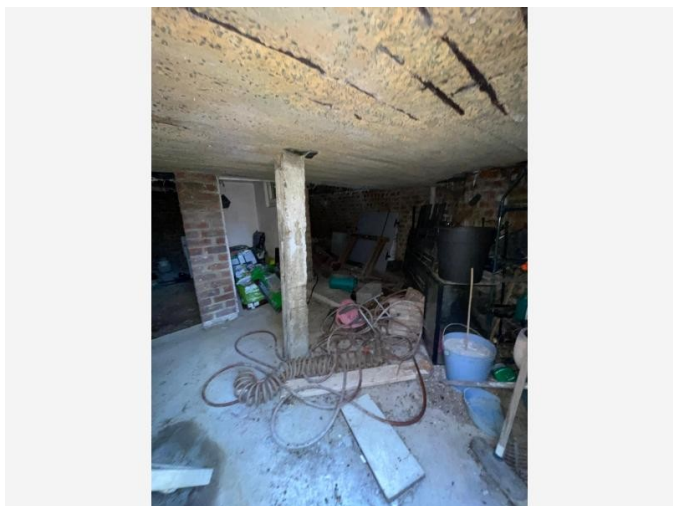
**Reden:** Hoogte lager dan 1,5 meter

**Uitleg van de asbestdeskundige:** Kelder achteraan heeft hoogte kleiner dan 1,5 meter. Geen asbestverdachte materialen vast te stellen.

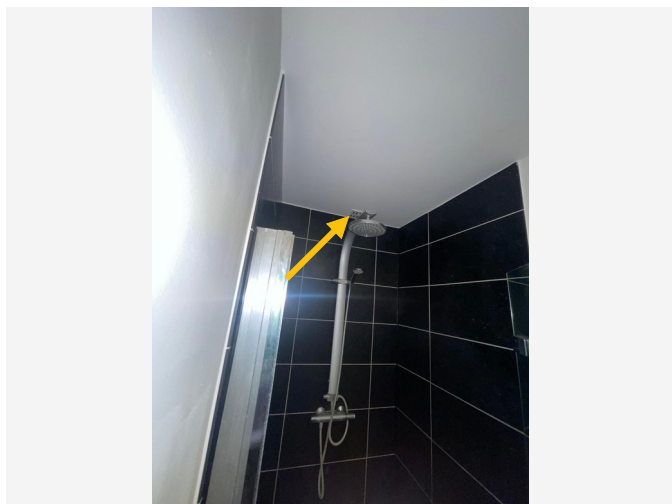
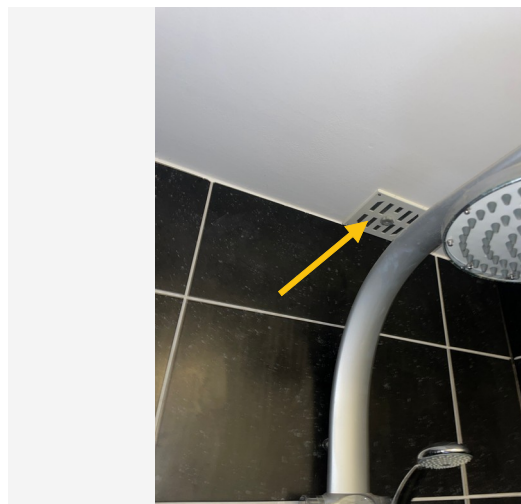
Verluchtingsbuis/koker niet zichtbaar zonder te demonteren. Destructief onderzoek is noodzakelijk om deze koker of buis te inspecteren.

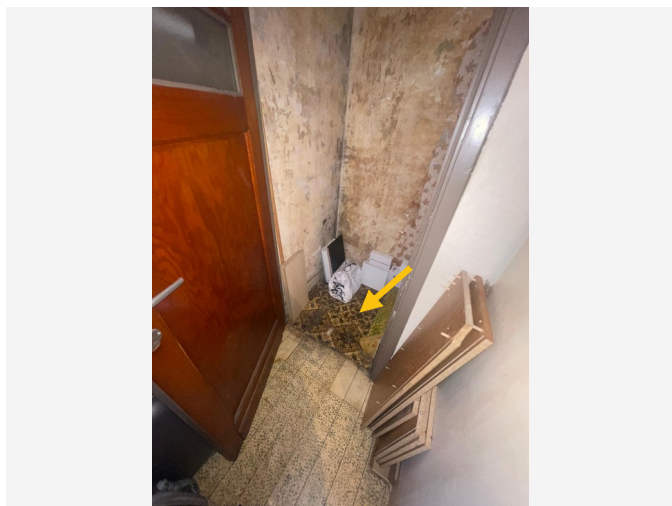
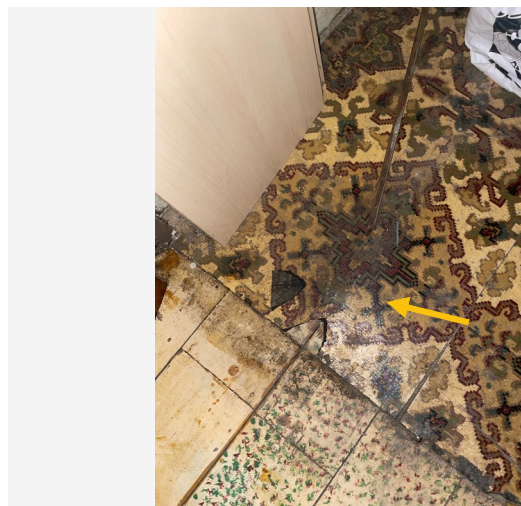
Tijdens de inspectie van het vloerzeil heb ik, op basis van mijn ervaring, kunnen vaststellen dat het vloerzeil niet asbesthoudend of asbestverdacht is. We hebben echter niet kunnen vaststellen of er mogelijk asbestverdachte of asbesthoudende materialen, zoals bijvoorbeeld lijm, onder deze toepassingen aanwezig zijn. Bij renovatie of sloop is het aangeraden om een destructief onderzoek te laten uitvoeren van deze toepassingen.

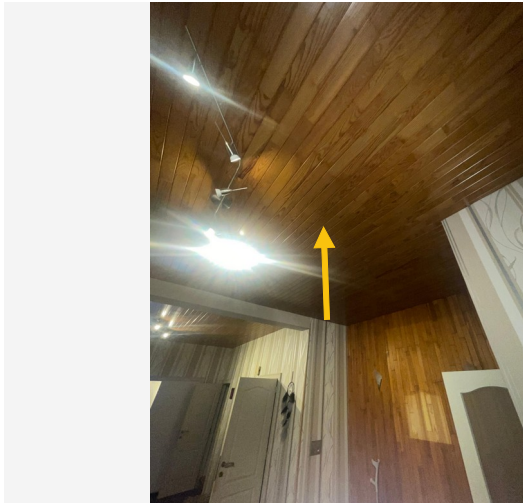
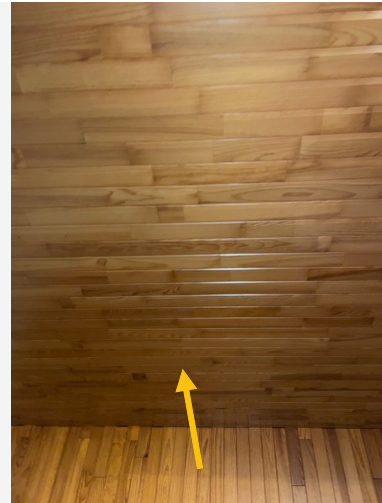
De plafonds zijn gemaakt van niet-asbestverdachte materialen (bijvoorbeeld hout, laminaat, gyproc, ...), deze toepassingen zijn niet asbestverdacht. We hebben echter niet kunnen vaststellen of er mogelijk asbestverdachte of asbesthoudende materialen achter deze toepassingen aanwezig zijn. Bij renovatie of sloop is het aangeraden om een destructief onderzoek te laten uitvoeren van deze toepassingen.

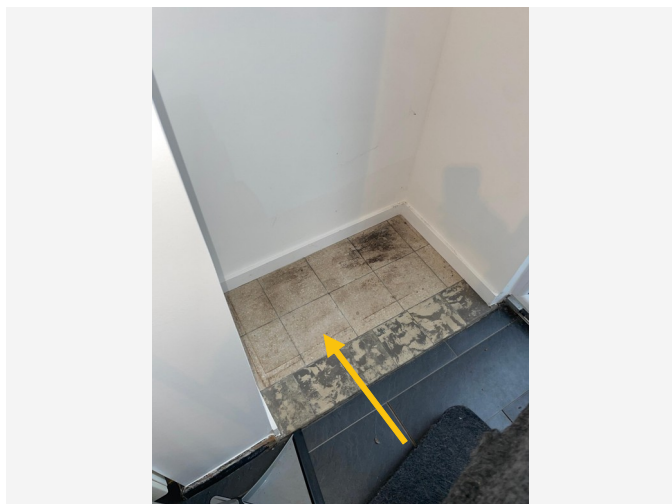
Tegellijm is nergens vast te stellen: geen schade aan vloer- en wandtegels en plinten. Geen monsternamen mogelijk. Destructief onderzoek is noodzakelijk om achterliggende (oudere) lagen te analyseren.
