# Asbestinventarisatetest

Steenvoordestraat 40, 9070 Destelbergen

Attestnummer : 20251216-000409.000

# Zone 1: Hoofdgebouw

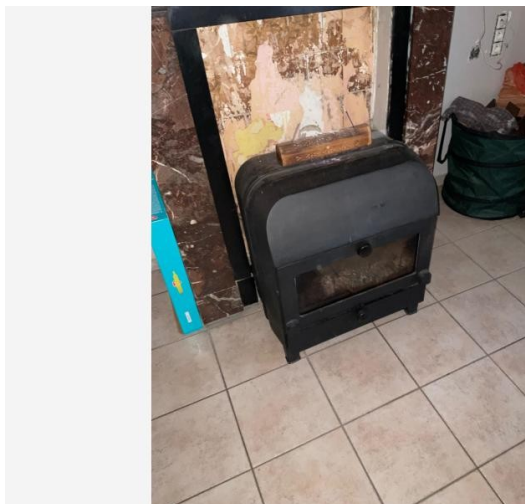
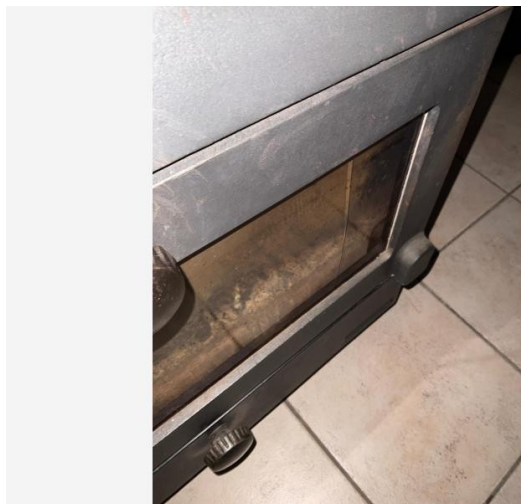
Overzichtsfoto

Detailfoto

Het asbestmateriaal valt onder de mijlpaal van 2034.

Verwijderen

| Eindbeoordeling materiaalrisico | Laag materiaalrisico en/of verlaagde kans op vezelvrijgave |

| Gebondenheid | Categorie 3: niet-hechtgebonden met weinig of geen matrix |
| Asbestsoort (vezeltype) | Alleen chrysotiel |
| Asbestconcentratie | Hoog ( $\geq 50\%$ ) |
| Afschermingsgraad van het gehele materiaal | Enkel randen niet afgeschermd maar geen contact met binnenluchtstromen |
| Toestand van het materiaal | Licht beschadigd, licht verweerd. Intact calciumsilicaatmateriaal of categorie III 'gebondenheid' |

| Beschrijving | Koord kachel |
| Hoeveelheid (lengte - omtrek - aantal) | • 1,00 m - 1,00 cm - 1 stuk |

- Zorg voor een veilig beheer. Vermijd het beschadigen van het asbestmateriaal. Controleer de toestand jaarlijks op wijzigingen.
- Voer bijkomende staalname(s) uit.

- Eenvoudige handelingen: mag via doe-het-zelf of door werknemer(s) met opleidingsattest eenvoudige handelingen  
Bij het uitvoeren van eenvoudige handelingen, zoals toegestaan via doe-het-zelfmethoden of door werknemers met een opleidingsattest, is het gebruik van de juiste persoonlijke beschermingsmiddelen (PBM's) verplicht om blootstelling aan asbestvezels te voorkomen. Wij adviseren echter om asbest te laten verwijderen door een werknemer met opleidingscertificaat. Maar het is ook toegestaan via de doe-het-zelfmethode, mits de juiste voorzorgsmaatregelen en PBM's in acht worden genomen. De te gebruiken PBMs zijn:
  - FFP3-mondmasker of halfgelaatsmasker met P3 filter
  - wegwerpoverall (Tyvek CATIII, type 5 en 6)

- afwasbaar schoeisel
- handschoenen wegwerp of afwasbaar
- Een veiligheidsbril is vereist om te voorkomen dat vezels in de ogen terechtkomen.
- De toepassingen dienen in zijn geheel, zonder te breken en zonder stofvorming verwijderd te worden. Gebruik hiervoor een vernevelaar of fixeermiddel om het asbestmateriaal eerst te fixeren.

Het afval dient op een correcte manier te worden verpakt en afgevoerd.

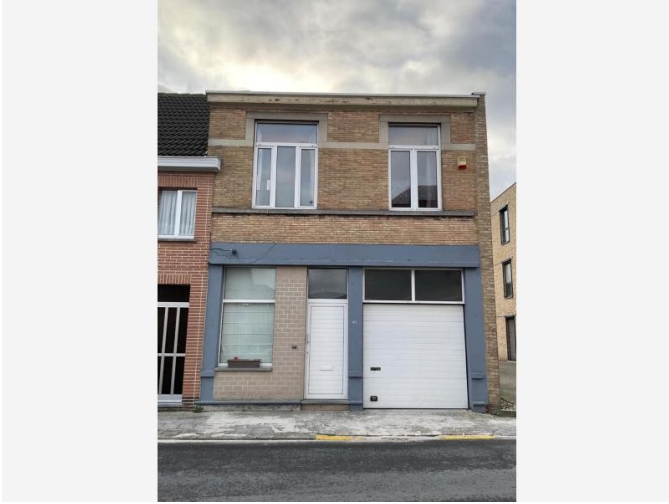
*Situeringsfoto*

#### Tijdelijke beperking

**Reden:** Het te onderzoeken materiaal situeert zich hoger dan 3,50 m te rekenen vanaf een veilige ondergrond

**Uitleg van de asbestdeskundige:** Dak op 7m

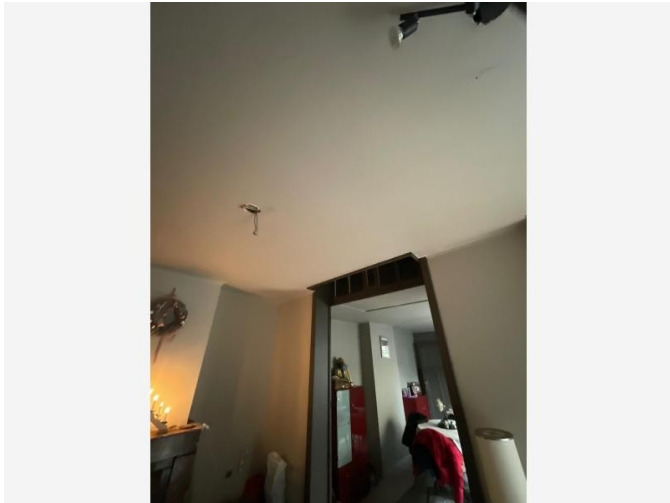
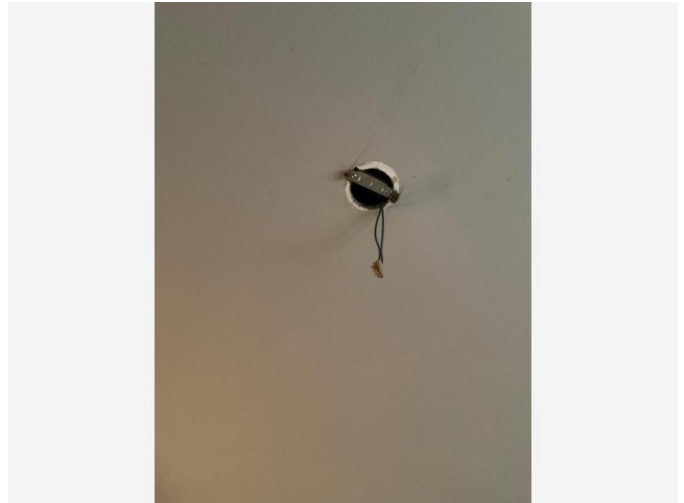
Het plafond is afgewerkt in plaatmateriaal. Deze is niet asbest verdacht. Er kan echter geen uitspraak gedaan worden over de lagen die zich achter dit plaatmateriaal bevindt.

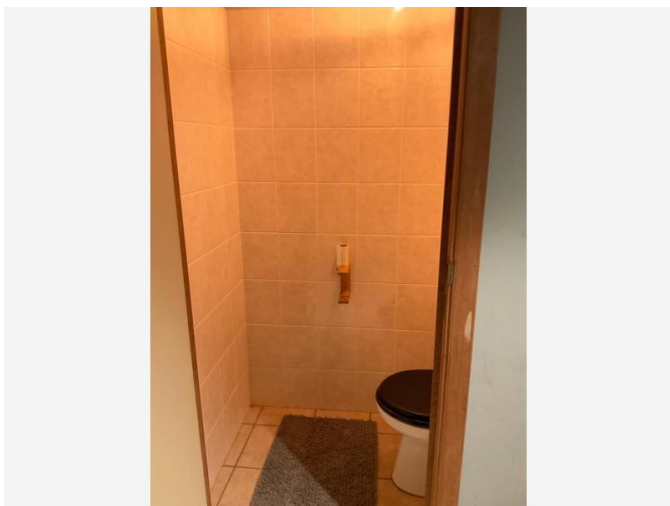
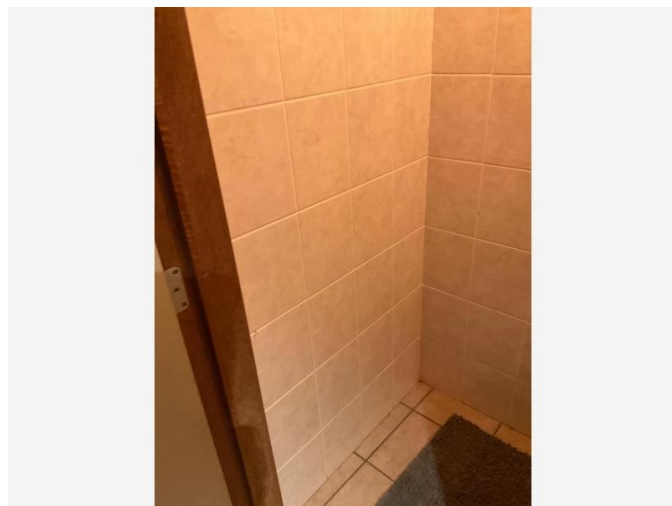
Achter de tegels bevindt zich faiancelijm. Deze moet volgens het IP verplicht bemonsterd worden. Tijdens de inspectie heeft de inspecteur geen faiancelijm aangetroffen, maar heeft hij wel een sterk vermoeden dat zich deze achter de tegels bevindt. Let op bij werken aan deze plaatsen. Faiancelijm kon vroeger asbesthoudend zijn. Een bijkomend onderzoek word aangeraden indien er werken gepland zijn.

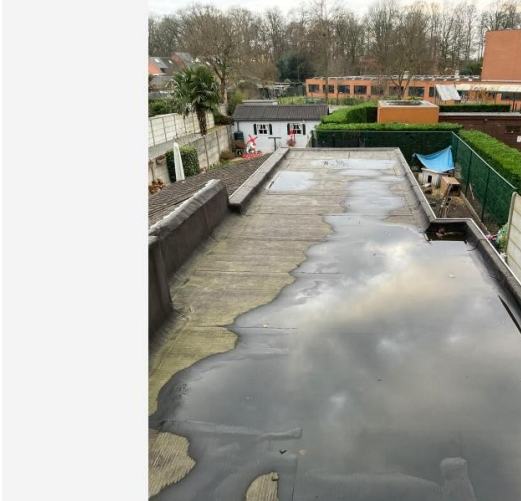
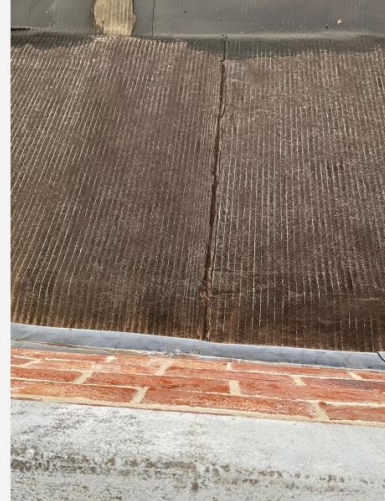
## Fiche 5: roofing dak

Geen asbest

| # | Type | Referentie | Resultaat |
|---|---|---|---|
| 5.1 | Puntmonster | mm03 | Geen asbest |

| Opmerking | <p>Geschatte hoeveelheid.</p> <p>Enkel de bovenste laag werd gecontroleerd. De uitslag kan dus geen uitspraak doen over mogelijks ondergelegen lagen.</p> |

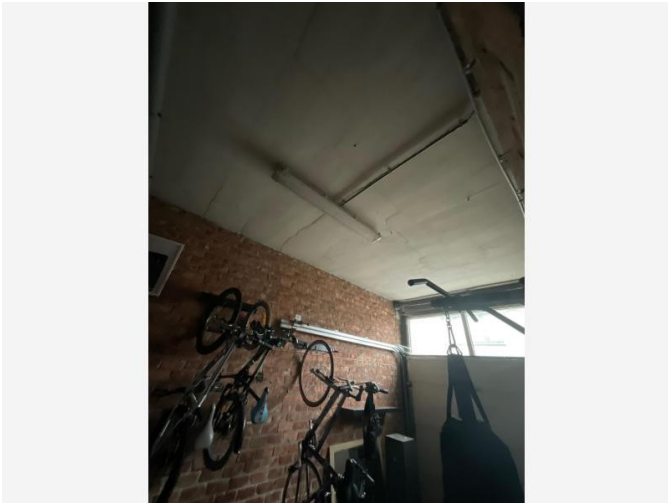
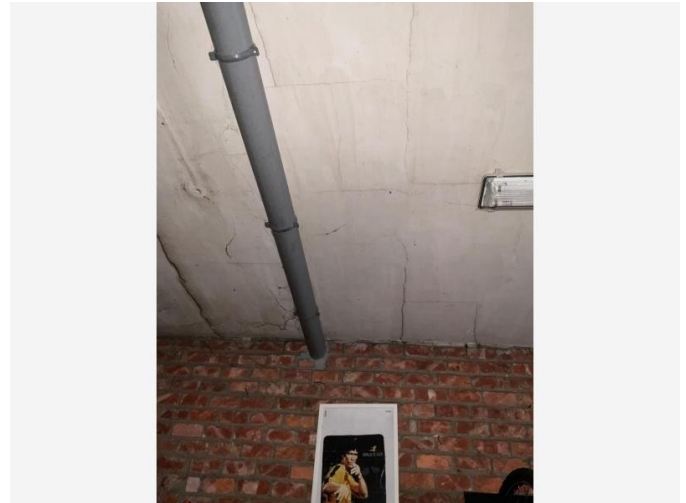
## Fiche 6: pleisterwerk plafond

Geen asbest

| # | Type | Referentie | Resultaat |
|---|---|---|---|
| 6.1 | Mengmonster | mm02 | Geen asbest |

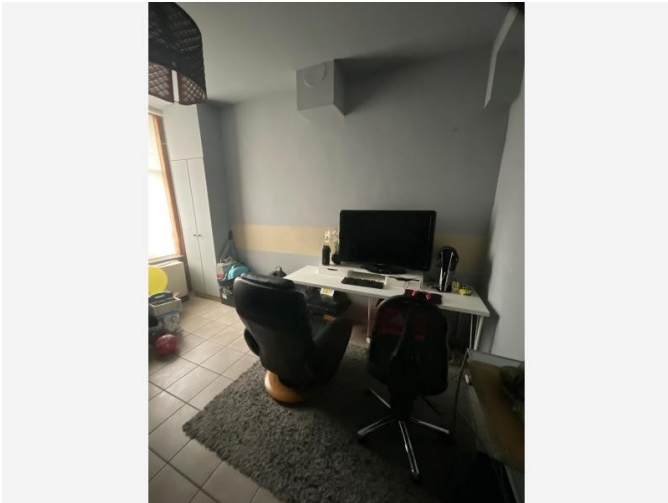
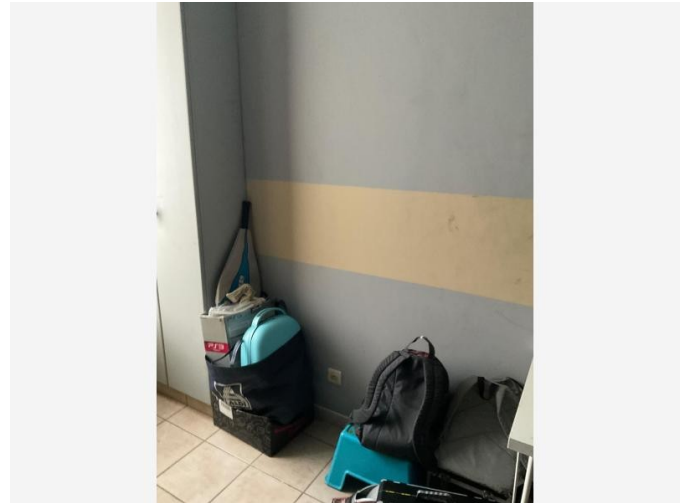
## Fiche 7: pleisterwerk wanden

Geen asbest

| # | Type | Referentie | Resultaat |
|---|---|---|---|
| 7.1 | Mengmonster | mm01 | Geen asbest |

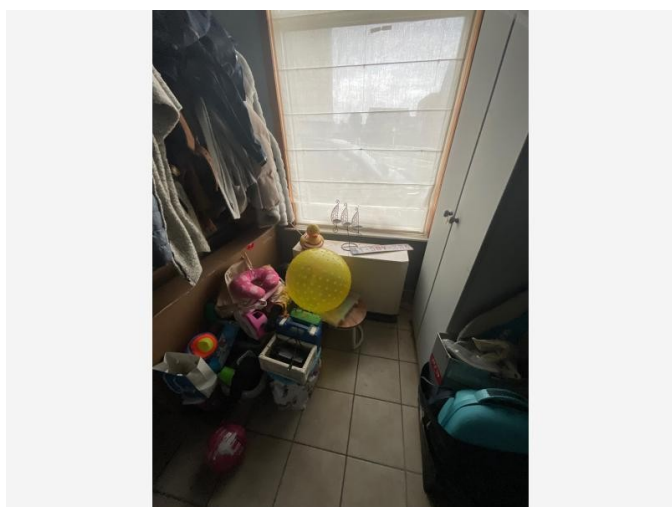
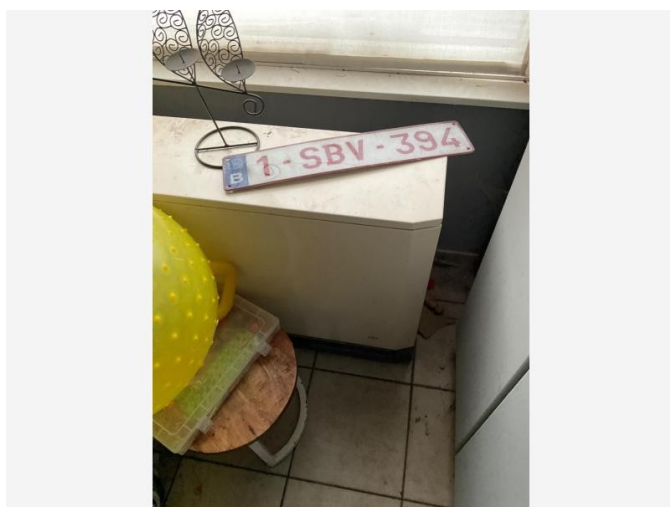
### Fiche 9: Elektrische verwarming

| Beschrijving | Notitie | Terug te vinden op plannen |
|---|---|---|
| Fiche 9: Elektrische verwarming | Deze ketel is van na 2001 en kan dus geen asbest verdachte materialen bevatten. | - |
