# Asbestinventarisatetest

Vogelzang 4/9, 2300 Turnhout

Attestnummer : **20250220-000516.000**

Uitgegeven op : **20.02.2025**

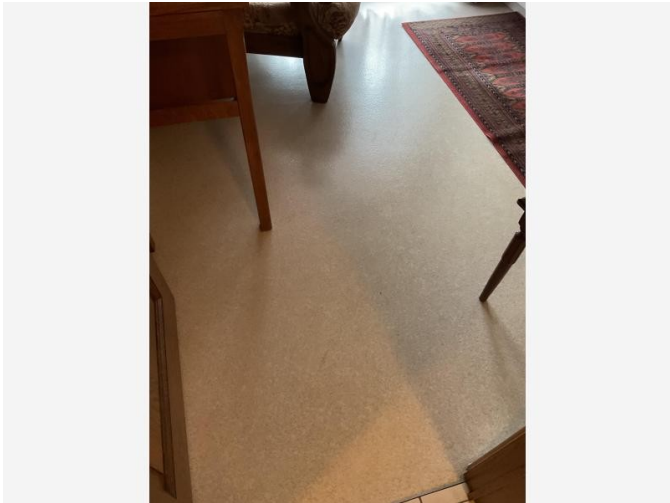
Vrije foto

| Fiche 1: Vinyl in slaapkamers..... | 10 |

Flexibele homogene vinyl zonder vilt of papierlaag.

| Identificatiemethode | Vaststelling & expertise (niet-asbestverdacht) |

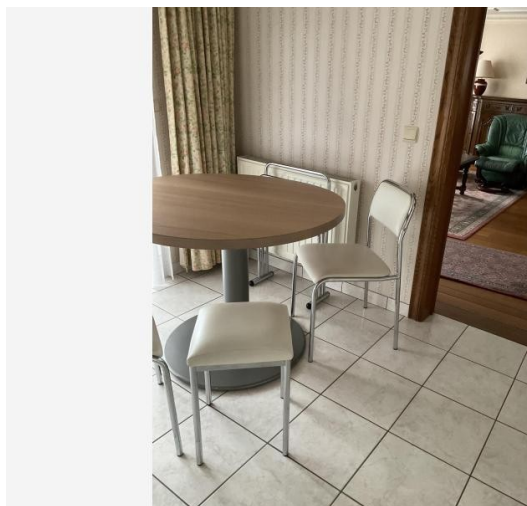
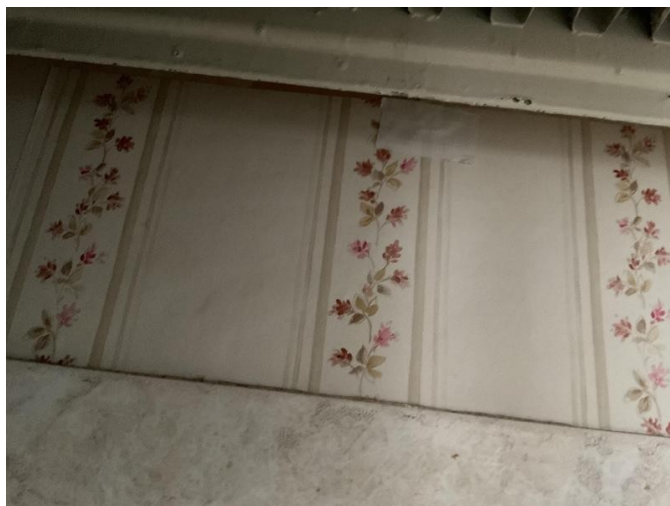
## Fiche 2: Pleisterwerk muren

Geen asbest

| # | Type | Referentie | Resultaat |
|---|---|---|---|
| 2.1 | Mengmonster | MM01 | Geen asbest |

| Beschrijving | Pleisterwerk muren |
| Bindmiddel van materiaal | Gips - kalk |
| Opmerking | Niet aangeduide muren werden betegeld of waren onbereikbaar vanwege inbouwkasten. |

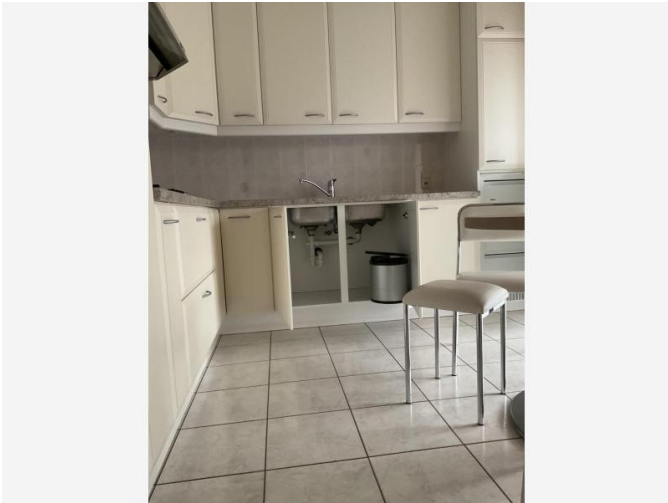
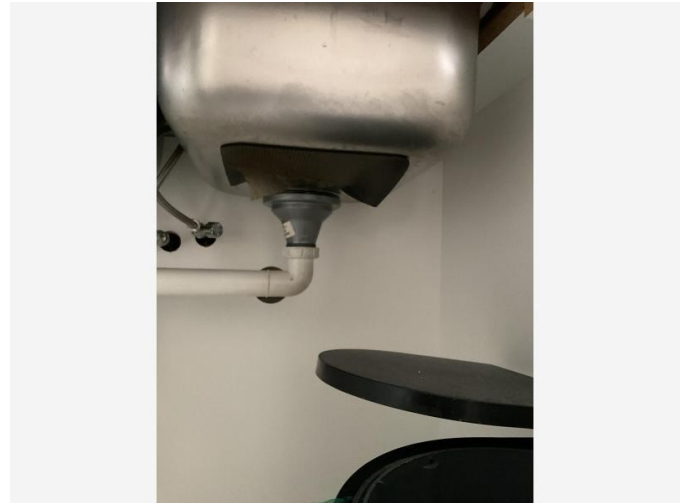
## Fiche 4: Antidreun onder spoelbak in keuken

Geen asbest

| # | Type | Referentie | Resultaat |
|---|---|---|---|
| 4.1 | Puntmonster | MM03 | Geen asbest |

| Beschrijving | Antidreun onder spoelbak in keuken |
| Bindmiddel van materiaal | Bitumen (roofing, teer, asfalt) |
