# Asbestinventarisatetest

Bosstraat 162, 1742 Ternat

Attestnummer : 20251210-000132.000

Uitgegeven op : 10.12.2025

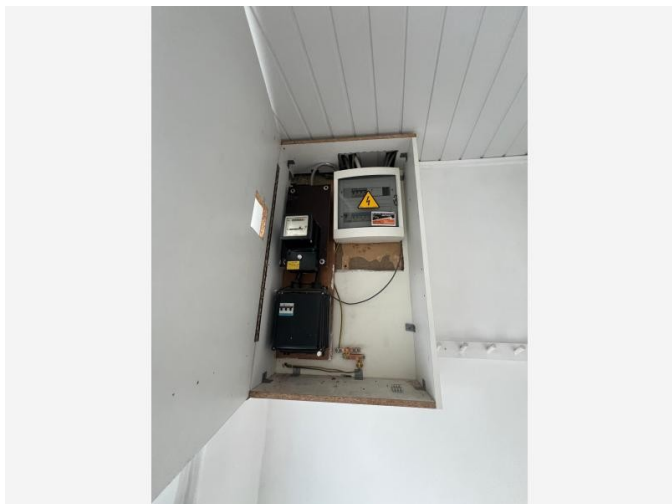
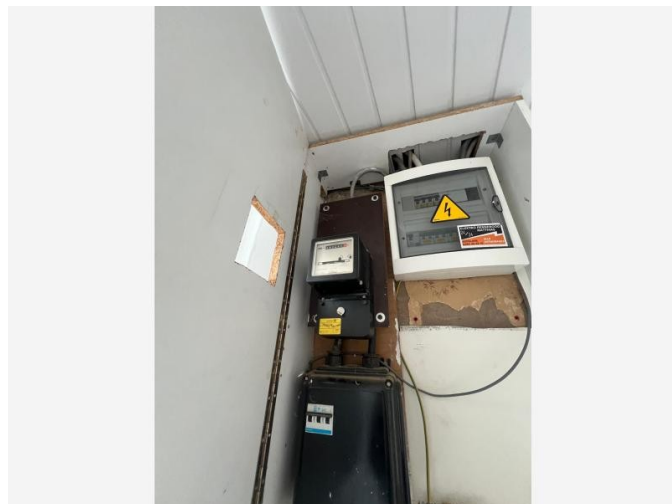
| Eindbeoordeling materiaalarisico | Laag materiaalarisico en/of verlaagde kans op vezelvrijgave |

| Asbestsoort (vezeltype) | Crocidoliet aanwezig |
| Toestand van het materiaal | Onbeschadigd, niet verweerd |

| Beschrijving | Elektrische meter |
| Asbestmateriaal | Plaat, paneel, tablet - Type Bakeliet |

Zorgvuldig beheren

- Zorg voor een veilig beheer. Vermijd het beschadigen van het asbestmateriaal. Controleer de toestand jaarlijks op wijzigingen.
- Voer bijkomende staalname(s) uit.

- Eenvoudige handelingen: mag via doe-het-zelf of door werknemer(s) met opleidingsattest eenvoudige handelingen  
Te verwijderen door de netbeheerder. Deze toepassing kan door een werknemer die over een opleidingsattest eenvoudige handelingen beschikt verwijderd worden indien er geen verhoogd risico op vrijgave van asbestvezels (max. concentratie 0,01 vezels/cm<sup>3</sup> - CODEX Art. VI.3-54) ontstaat en de toepassing voorafgaand wordt gefixeerd/bevochtigd; de individuele elementen zonder machinale werktuigen (boormachine, slijpschijf, hogedrukreiniger,...) en zonder breken of gooien een voor een losgemaakt worden; en ten slotte dubbel en luchtdicht verpakt weggevoerd worden naar een erkend afvalpunt (recyclagepark).

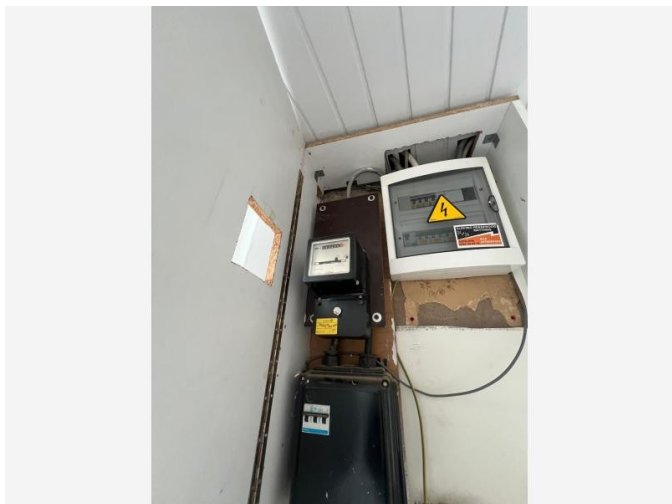
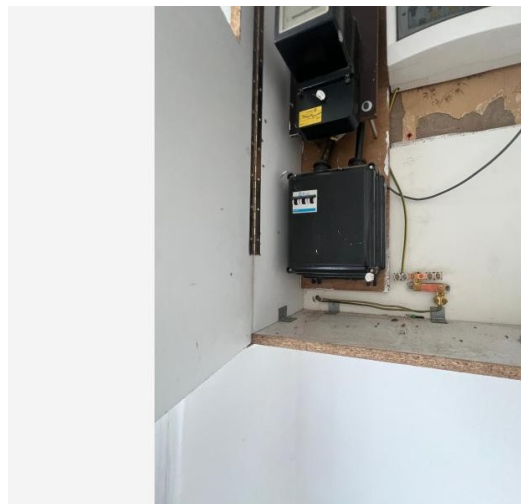
| Eindbeoordeling materiaalarisico | Laag materiaalarisico en/of verlaagde kans op vezelvrijgave |

| Asbestsoort (vezeltype) | Crocidoliet aanwezig |
| Toestand van het materiaal | Onbeschadigd, niet verweerd |

| Beschrijving | Bakeliet schakelkast |
| Asbestmateriaal | Plaat, paneel, tablet - Type Bakeliet |

Zorgvuldig beheren

- Zorg voor een veilig beheer. Vermijd het beschadigen van het asbestmateriaal. Controleer de toestand jaarlijks op wijzigingen.
- Voer bijkomende staalname(s) uit.

- Eenvoudige handelingen: mag via doe-het-zelf of door werknemer(s) met opleidingsattest eenvoudige handelingen  
Deze toepassing kan door een aannemer die over een opleidingsattest eenvoudige handelingen beschikt of door een particulier (doe-het-zelf), verwijderd worden indien er geen verhoogd risico op vrijgave van asbestvezels (max. concentratie 0,01 vezels/cm<sup>3</sup> - CODEX Art. VI.3-54) ontstaat en de toepassing voorafgaand wordt gefixeerd/bevochtigd; de individuele elementen zonder machinale werktuigen (boormachine, slijpschijf, hogedrukreiniger,...) en zonder breken of gooien een voor een losgemaakt worden; en ten slotte dubbel en luchtdicht verpakt weggevoerd worden naar een erkend afvalpunt (recyclagepark).

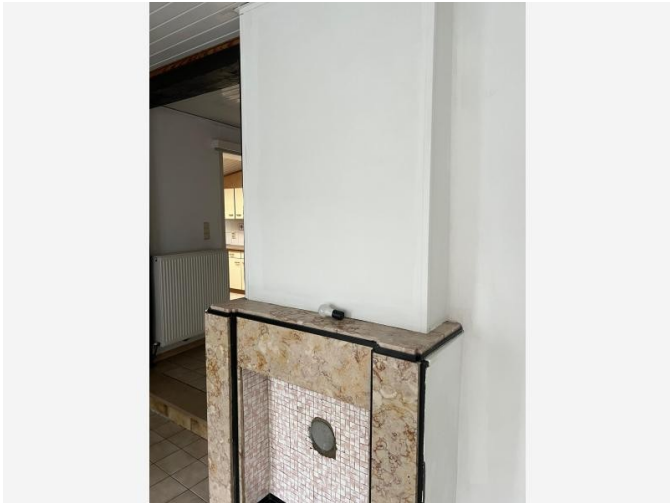
**Reden:** Er is geen volledige risicobeoordeling mogelijk

**Uitleg van de asbestdeskundige:** Het luik in de open haard is volledig toegemaakt en eventuele rookgaskanalen kunnen niet worden geïnspecteerd.

Laat het rookgaskanaal controleren bij eventuele renovaties of werken hieraan.

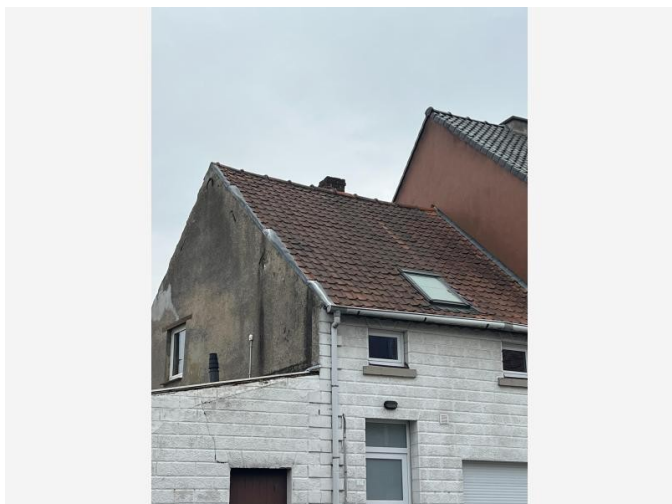
**Reden:** Het te onderzoeken materiaal situeert zich hoger dan 3,50 m te rekenen vanaf een veilige ondergrond

**Uitleg van de asbestdeskundige:** De schouw bevat binnenin mogelijk een asbestcement rookgaskanaal. Laat dit onderzoeken bij eventuele werken.

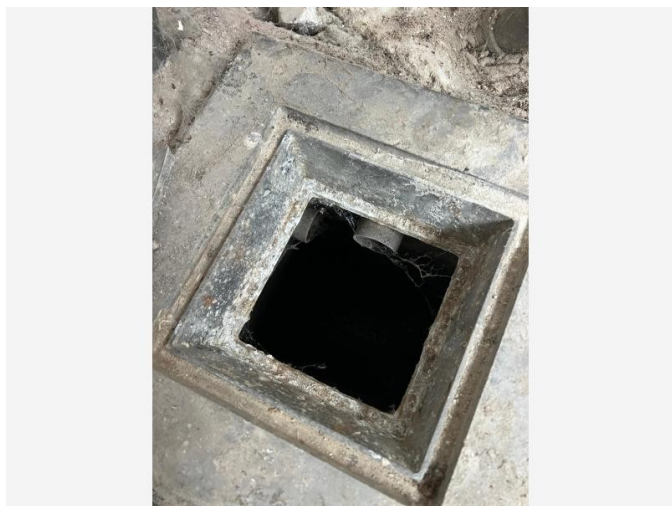
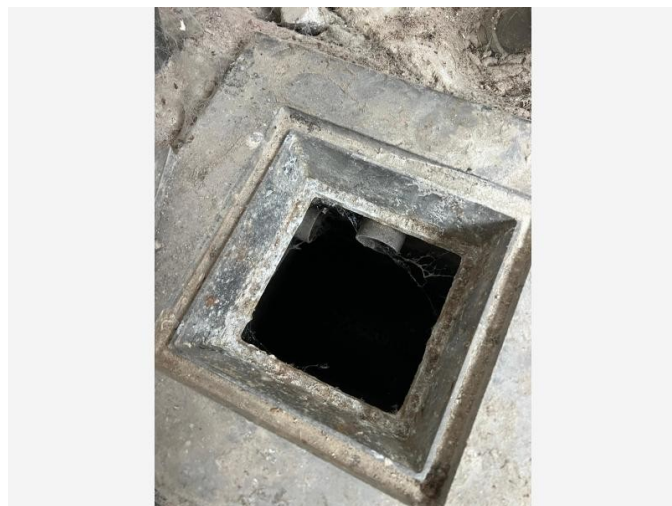
De buizen in de controleput zijn niet asbestverdacht.

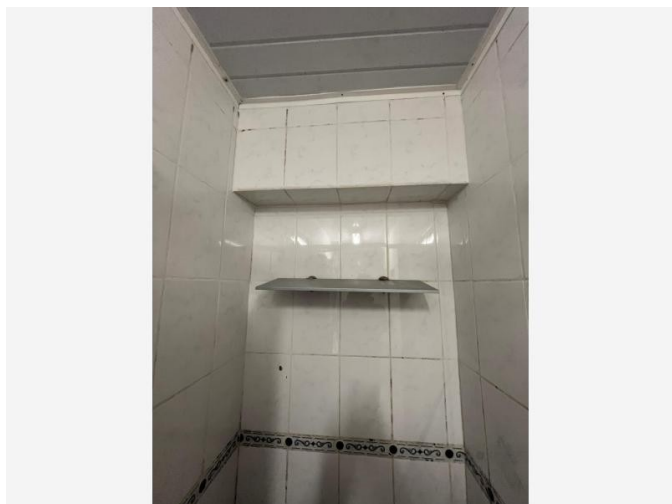
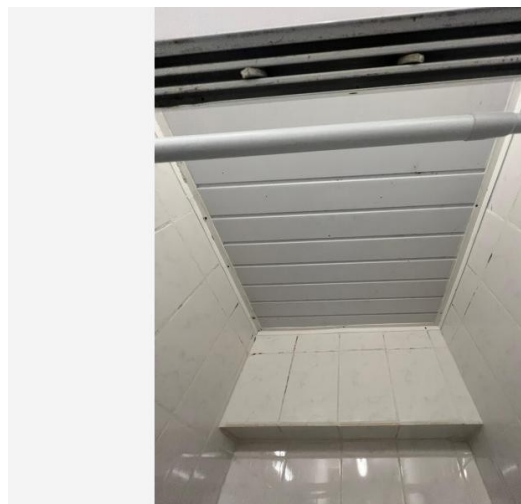
Binnenwanden en/of plafonds afgewerkt met een intacte laag faiencetegels zonder zichtbare beschadigingen.

Inspectie van de onderliggende lijm laag of tegels zelf is niet mogelijk zonder uitbreiding naar een destructief onderzoek.

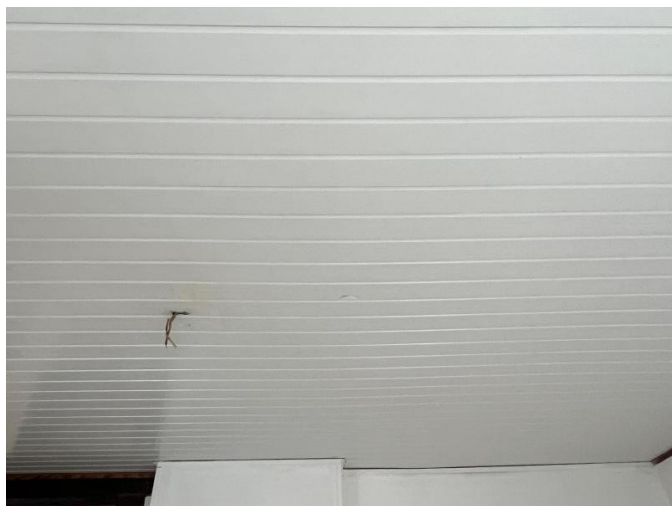
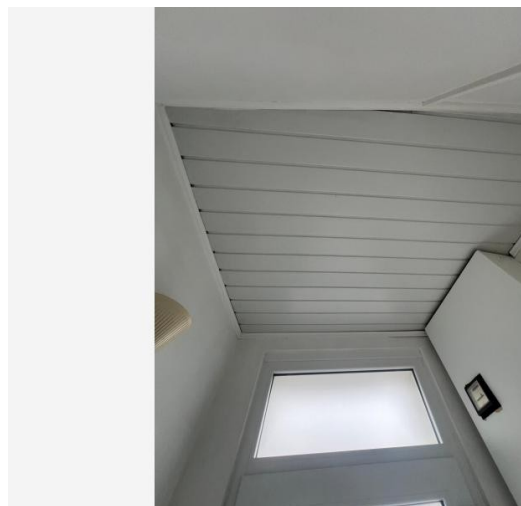
De plafonds werden afgewerkt met niet-asbestverdachte voorzetpanelen die inspectie van de bedekte structuur (opbouw, pleisterwerk) verhinderen.

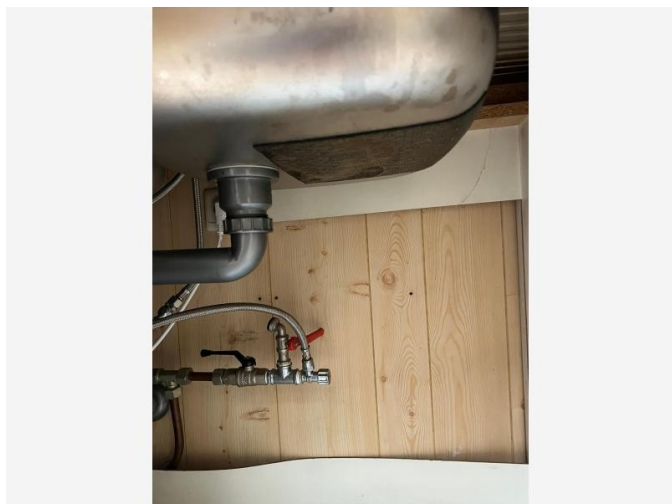
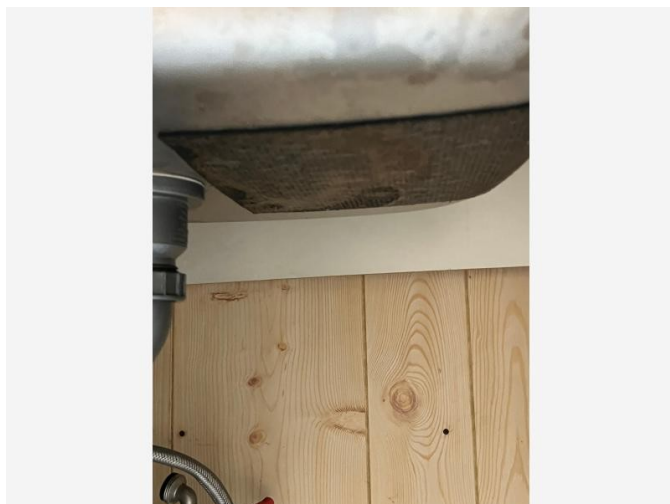
## Fiche 8: Anti-dreun

Geen asbest

| # | Type | Referentie | Resultaat |
|---|---|---|---|
| 8.1 | Puntmonster | 04 | Geen asbest |

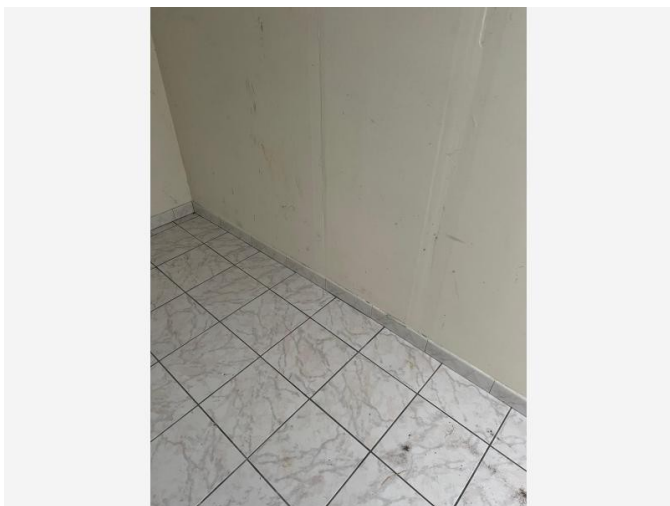
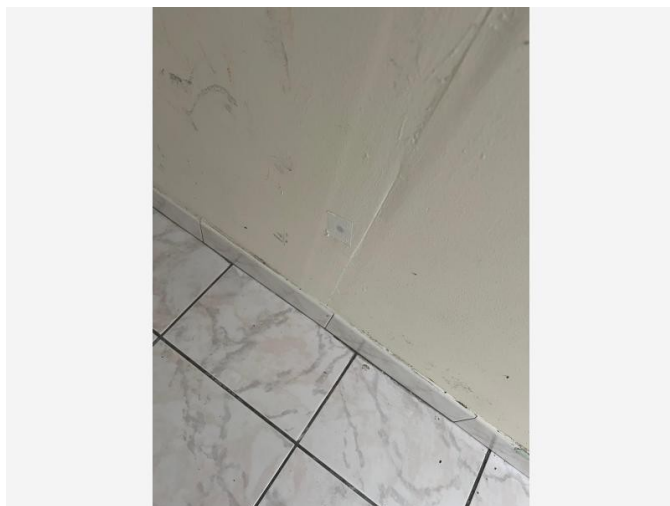
## Fiche 9: Pleisterwerk wanden

Geen asbest

| # | Type | Referentie | Resultaat |
|---|---|---|---|
| 9.1 | Mengmonster | 01 | Geen asbest |

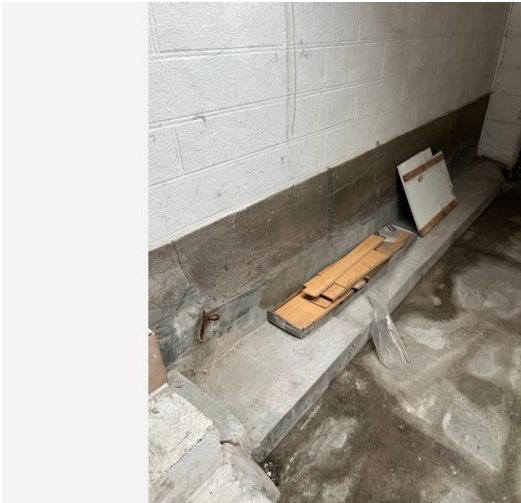
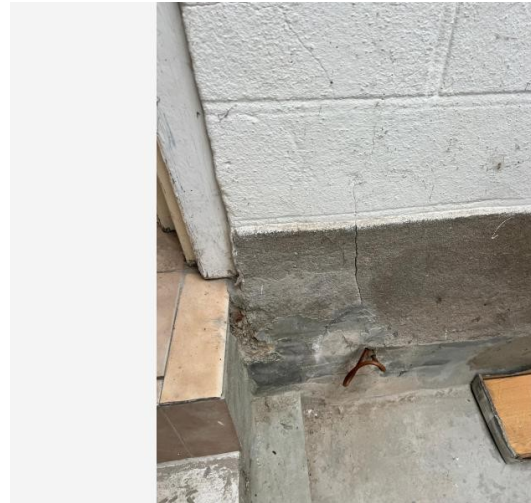
## Fiche 10: Cementering garage

Geen asbest

| # | Type | Referentie | Resultaat |
|---|---|---|---|
| 10.1 | Mengmonster | 03 | Geen asbest |

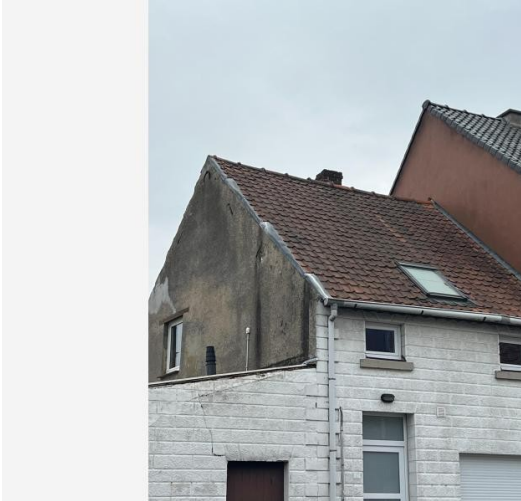
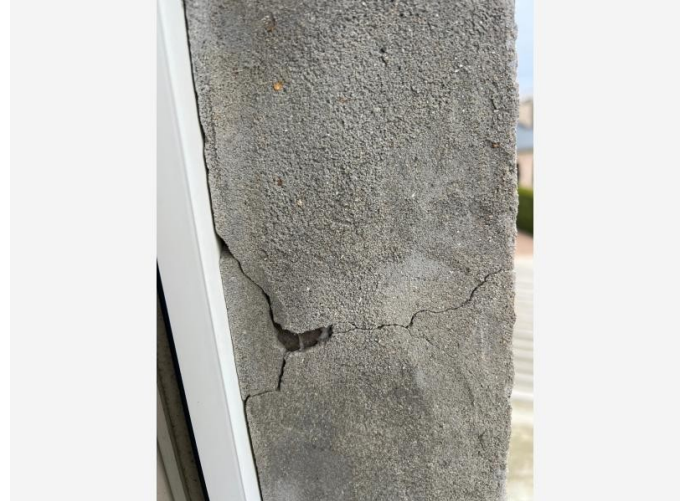
## Fiche 11: Cementering linkerzijgevel

Geen asbest

| # | Type | Referentie | Resultaat |
|---|---|---|---|
| 11.1 | Mengmonster | 02 | Geen asbest |

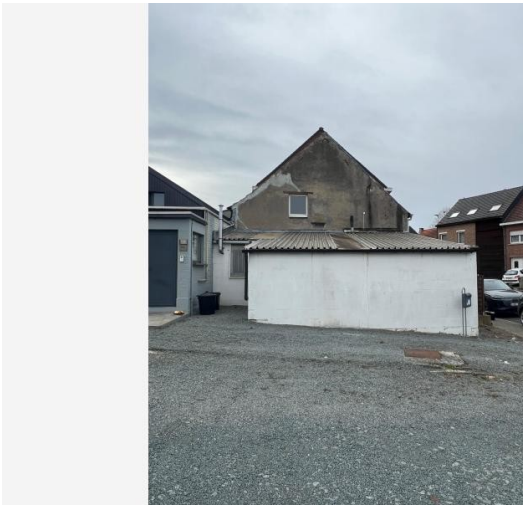
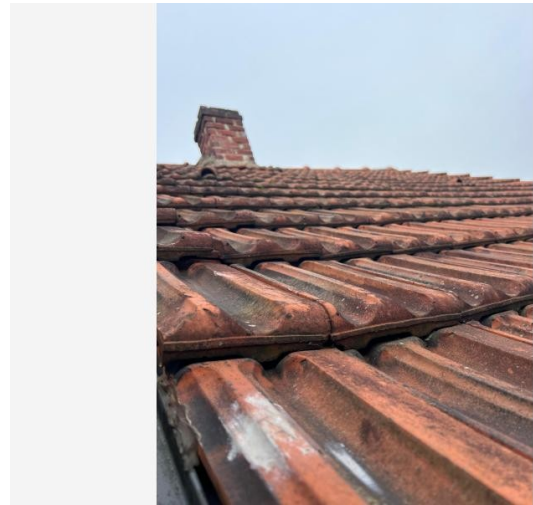
## Fiche 13: Dakbedekking bestaande uit pannen/metalen en plastieken platen

| Beschrijving | Notitie | Terug te vinden op plannen |
|---|---|---|
| Fiche 13: Dakbedekking bestaande uit pannen/metalen en plastieken platen | De dakbedekking is niet-asbestverdacht. | Plan 1.4: woning met aanhorigheden plan |

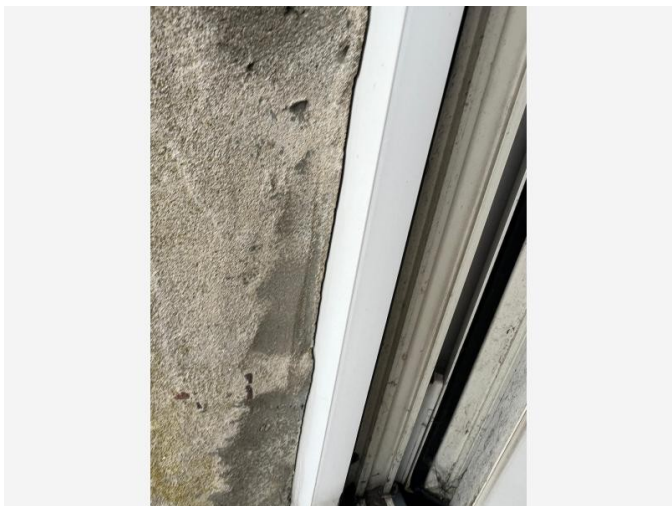
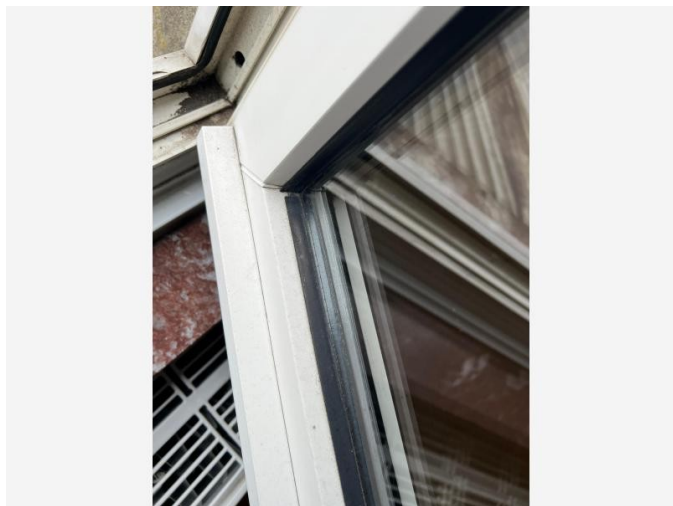
## Fiche 17: Mastiek (niet aanwezig)

| Beschrijving | Notitie | Terug te vinden op plannen |
|---|---|---|
| Fiche 17: Mastiek (niet aanwezig) | Er is geen asbestverdachte mastiek aanwezig. | - |
