# Asbestinventarisatetest

Stationsplein 15/001, 2550 Kontich

Attestnummer : 20251230-000125.000

Uitgegeven op : 30.12.2025

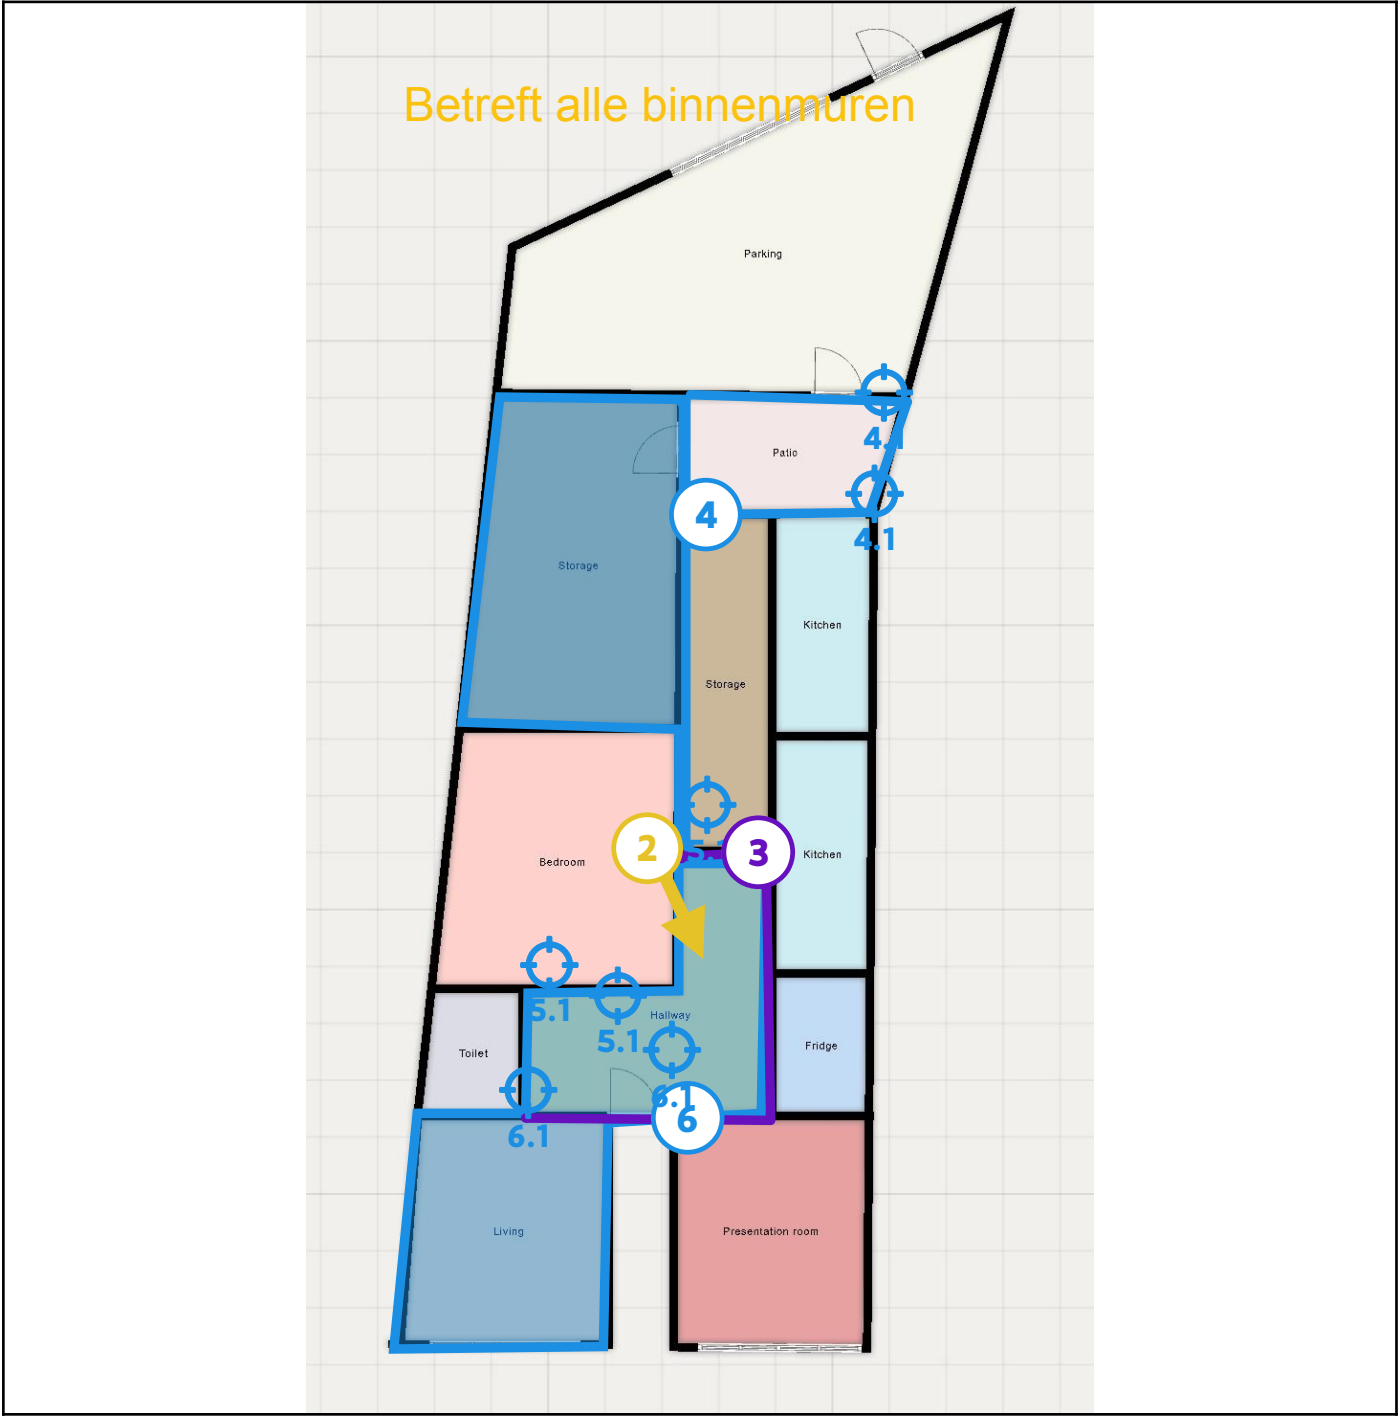
# Plan 1.1: Handelspand

| Beschrijving | Type | Actie |
|---|---|---|
| 2. Bakeliet schakelaar | Asbestmateriaal | Zorgvuldig beheren |

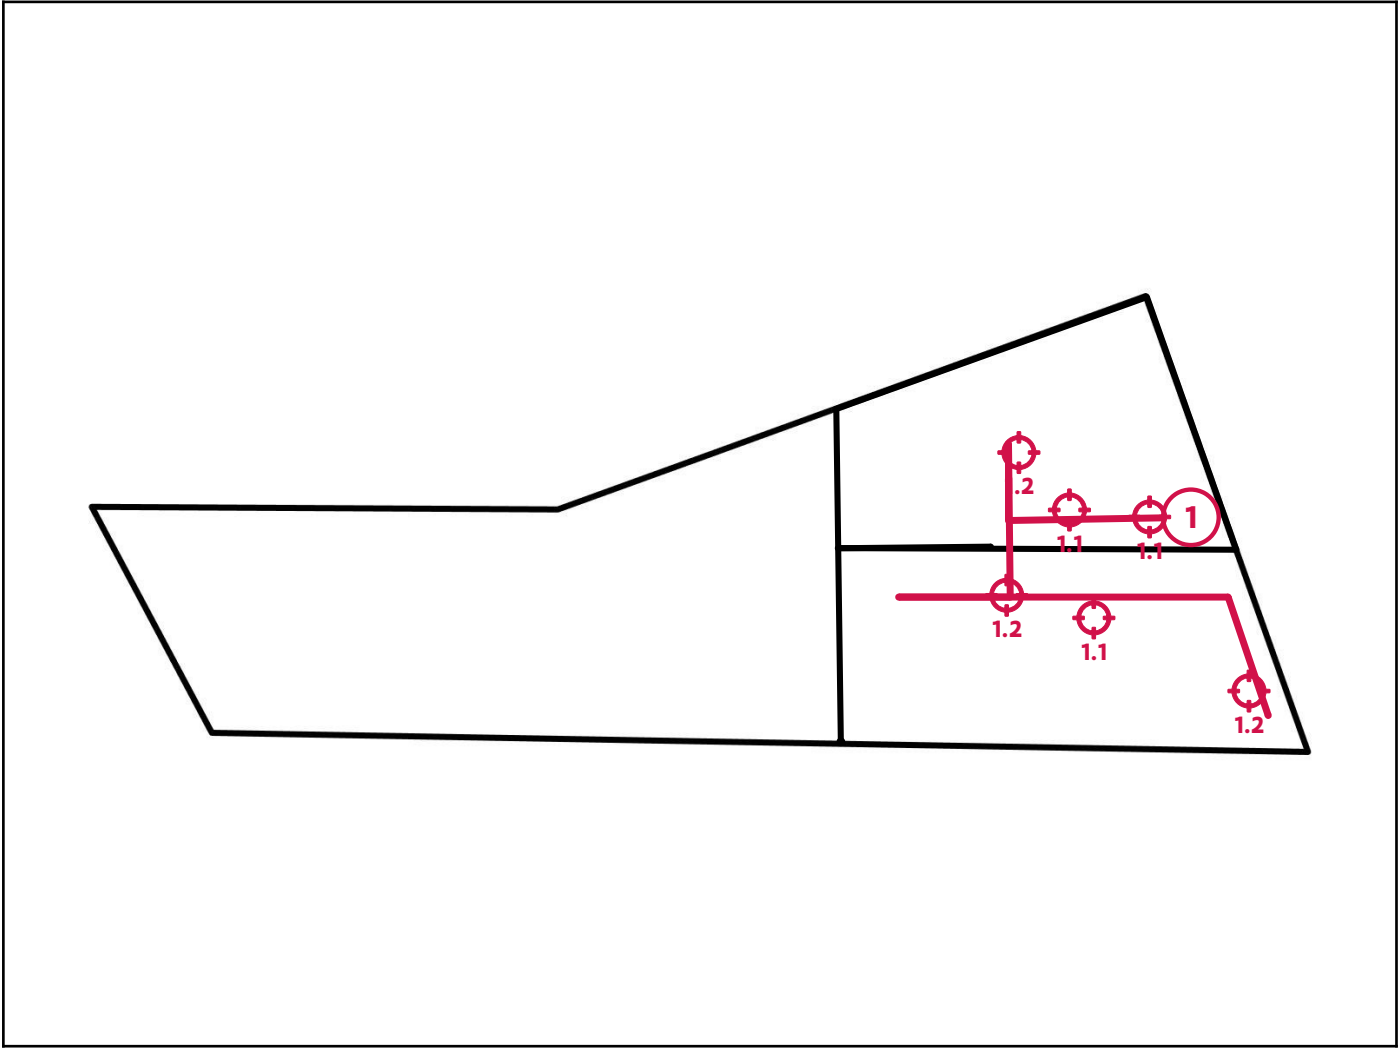
# Plan 1.2: Kelder

| Beschrijving | Type | Actie |
|---|---|---|
| 1. Leidingisolatie | Asbestmateriaal | Dringend verwijderen |

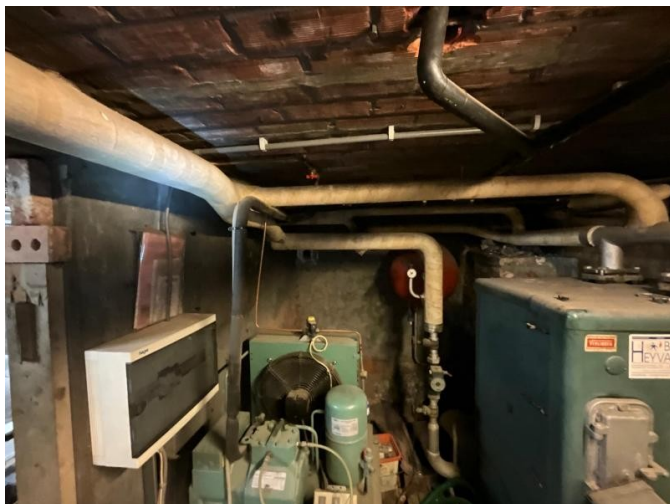
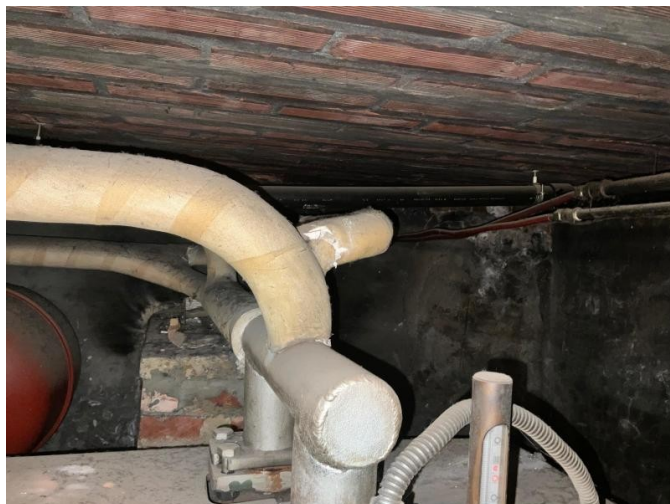
Overzichtsfoto

Detailfoto

Het asbestmateriaal valt onder de mijlpaal van 2034.

| Eindbeoordeling materiaalisico | Hoog materiaalisico en/of hoge kans op vezelvrijgave |

| Gebondenheid | Categorie 2: niet-hechtgebonden met matrix |
| Asbestsoort (vezeltype) | Crocidoliet aanwezig |
| Asbestconcentratie | Hoog ( $\geq 50\%$ ) |
| Afschermingsgraad van het gehele materiaal | Geheel of deels (ook) vrij aan binnenluchtstromen |
| Toestand van het materiaal | Matig beschadigd, matig verweerd |

| # | Type | Referentie | Resultaat |
|---|---|---|---|
| 1.1 | Mengmonster | M004 | Chrysotiel, Amosiet |
| 1.2 | Mengmonster | M005 | Crocidoliet, Amosiet |

| Asbestmateriaal | In-situ afwerkingslagen - Thermische isolatie |

**Dringend verwijderen**

- Verwijder dit asbestmateriaal zo snel mogelijk. Volg de toestand goed op.
- Voer bijkomende staalname(s) uit.

- Hermetische zone (erkend asbestverwijderaar)  
Kan enkel adhv een hermetische zone verwijderd worden om het risico op vrijkomen van asbestvezels tegen te gaan. PBMs dienen gedragen te worden.

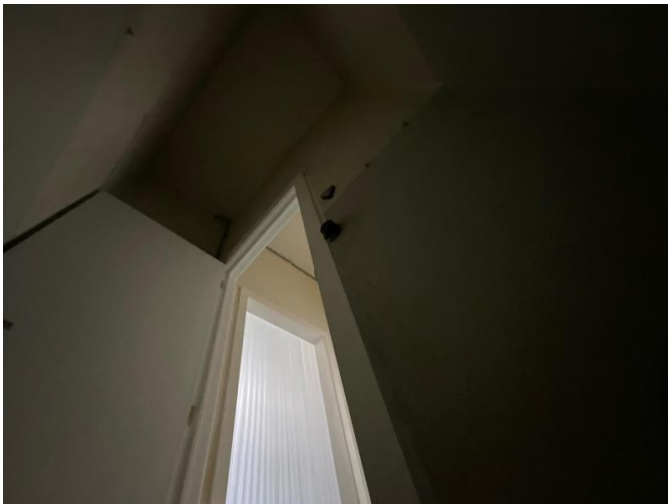
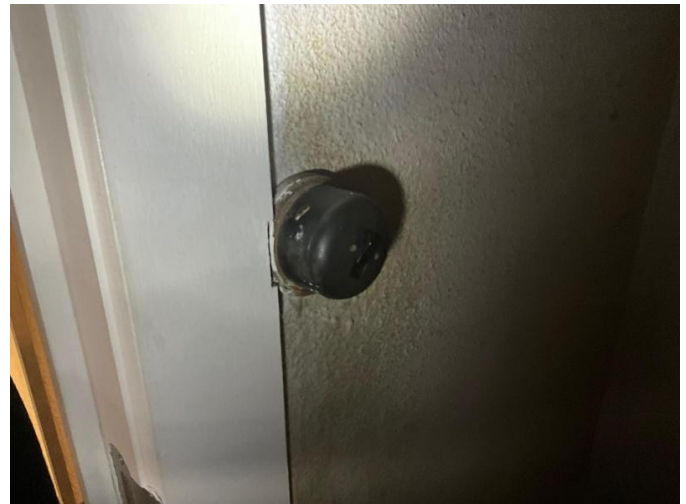
Overzichtsfoto

Detailfoto

Het asbestmateriaal valt onder de mijlpaal van 2040.

| Eindbeoordeling materiaalrisico | Laag materiaalrisico en/of verlaagde kans op vezelvrijgave |

| Gebondenheid | Categorie 1: hechtgebonden in oorsprong |
| Asbestsoort (vezeltype) | Crocidoliet aanwezig |
| Asbestconcentratie | Laag (< 50%) |
| Afschermingsgraad van het gehele materiaal | Geheel of deels (ook) vrij aan de binnenlucht |
| Toestand van het materiaal | Onbeschadigd, niet verweerd |

| Asbestmateriaal | Plaat, paneel, tablet - Type Bakeliet |

Zorgvuldig beheren

- Zorg voor een veilig beheer. Vermijd het beschadigen van het asbestmateriaal. Controleer de toestand jaarlijks op wijzigingen.
- Voer bijkomende staalname(s) uit.

- Eenvoudige handelingen: mag via doe-het-zelf of door werknemer(s) met opleidingsattest eenvoudige handelingen  
Raadpleeg de actuele wetgeving op de website van OVAM. Onder strikte voorwaarden kan het eventueel toegestaan zijn om deze toepassing zelf te verwijderen. Bij twijfel wordt echter sterk aangeraden om een erkende asbestverwijderaar te raadplegen. Zorg er bovendien voor dat u zich goed informeert via de websites van OVAM en andere officiële bronnen over de vereiste persoonlijke beschermingsmaatregelen en de richtlijnen voor het veilig verwijderen van asbest.

Houd er rekening mee dat deze toepassingen vaak onder spanning staan. Het is daarom aan te raden om ook een elektricien te raadplegen, aangezien het werken aan of verwijderen van deze toepassingen specifieke technische kennis vereist.

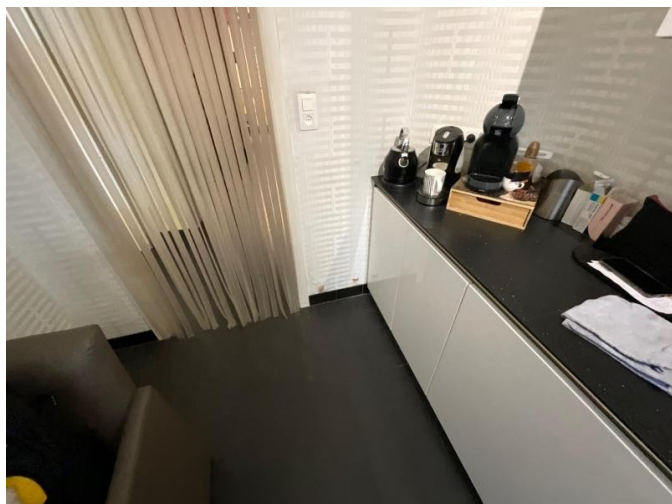
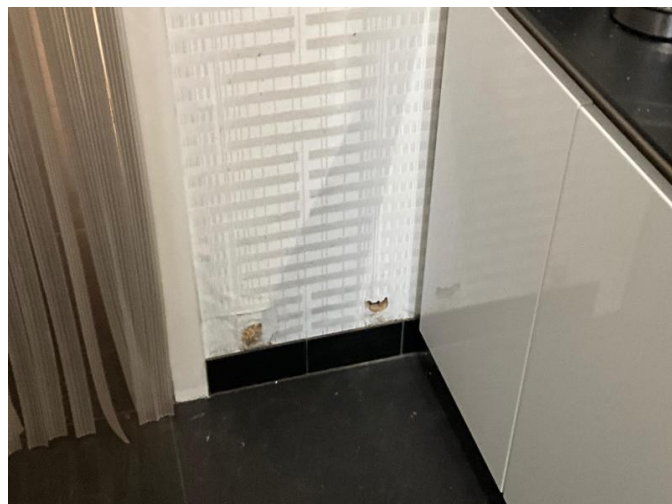
Situeringfoto

Detailfoto

Tegelijm gebruikt voor het vasthechten van faiencetegels is asbestverdacht. De tegels waren in goede staat waardoor de lijm niet zichtbaar noch bemonsterbaar was. Dit kan onderzocht worden tijdens een destructief onderzoek.

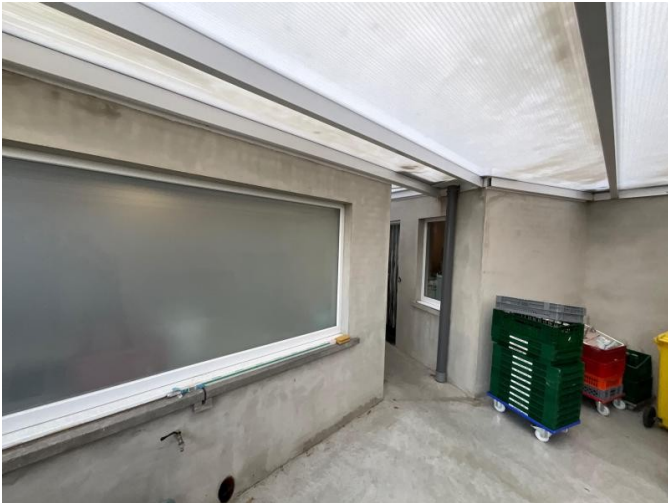
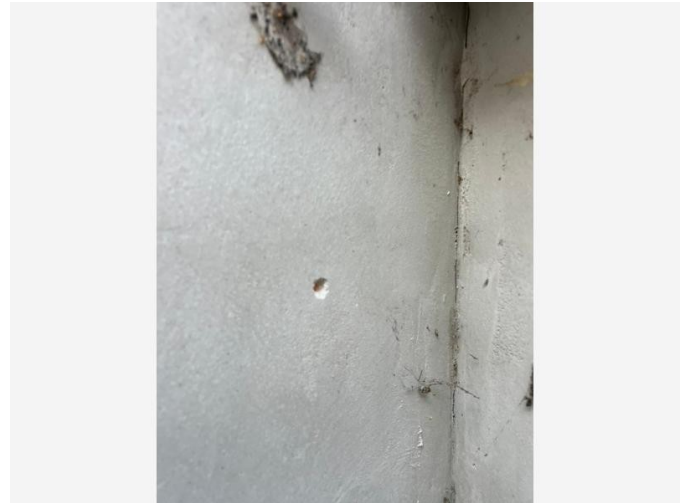
## Fiche 4: Crepi

Geen asbest

Overzichtsfoto

Detailfoto

| # | Type | Referentie | Resultaat |
|---|---|---|---|
| 4.1 | Mengmonster | M003 | Geen asbest |

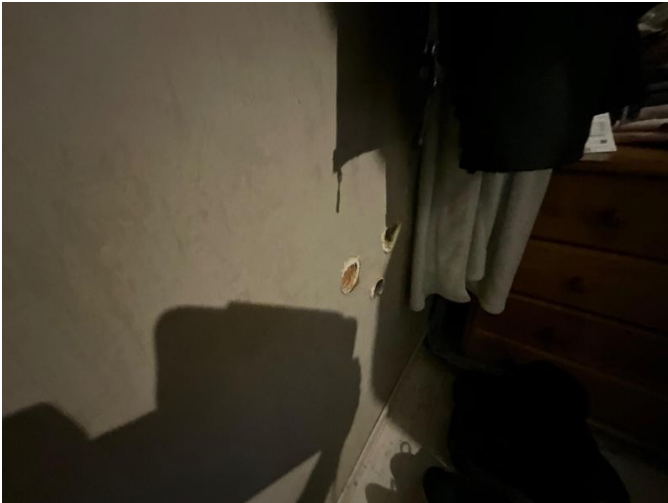
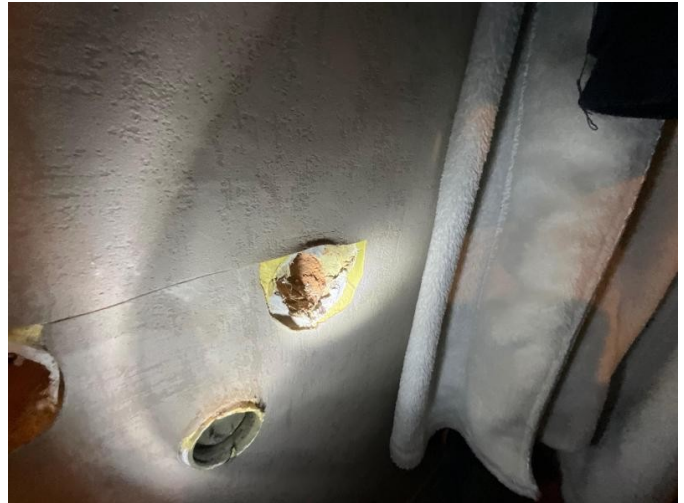
## Fiche 5: Pleisterwerk muren

Geen asbest

Overzichtsfoto

Detailfoto

| # | Type | Referentie | Resultaat |
|---|---|---|---|
| 5.1 | Mengmonster | M001 | Geen asbest |

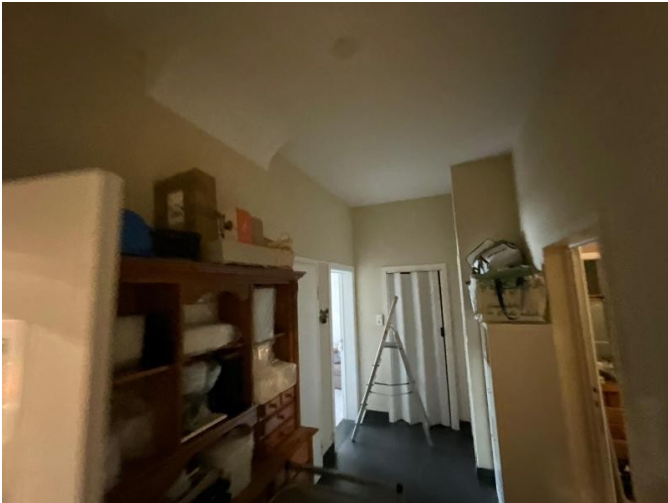
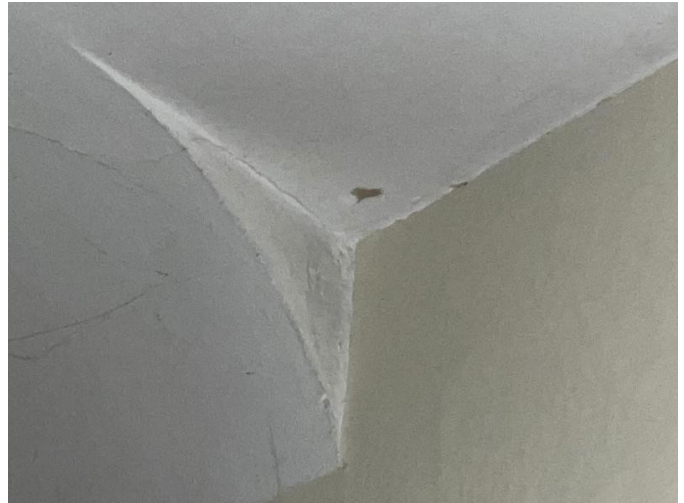
## Fiche 6: Pleisterwerk plafonds

Geen asbest

Overzichtsfoto

Detailfoto

| # | Type | Referentie | Resultaat |
|---|---|---|---|
| 6.1 | Mengmonster | M002 | Geen asbest |

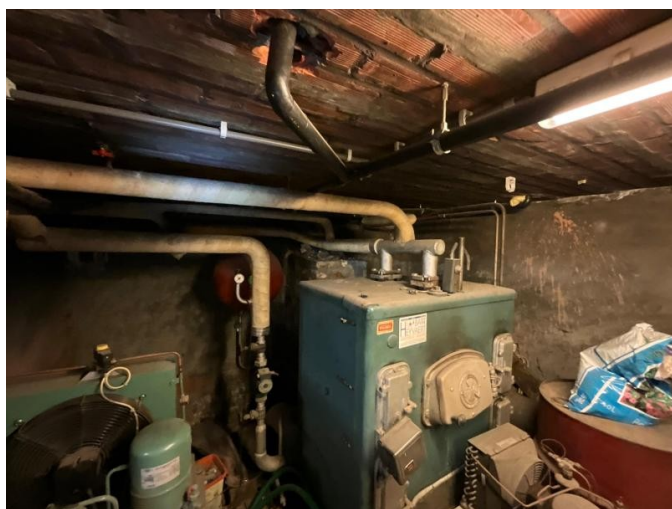
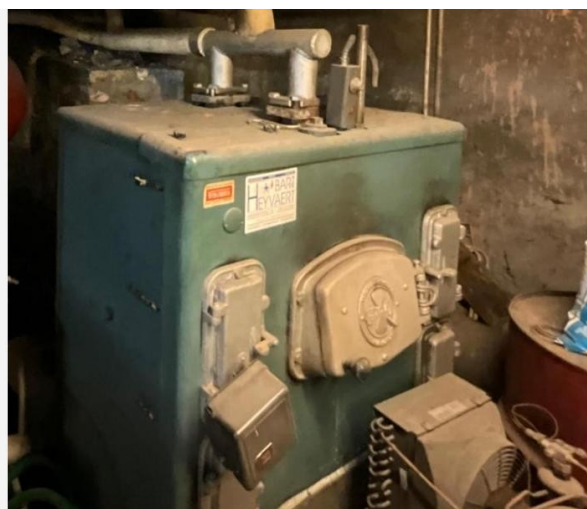
### Fiche 7: Stookketel - verplicht te beschrijven

| Beschrijving | Notitie | Terug te vinden op plannen |
|---|---|---|
| Fiche 7: Stookketel - verplicht te beschrijven | Stookketel kan asbestverdachte materialen bevatten, maar buiten de thermische leidingisolatie was er geen asbestverdacht materiaal zichtbaar. | - |

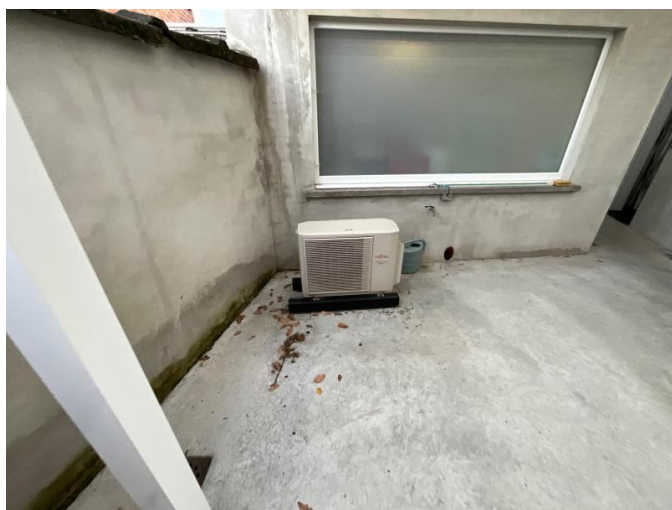
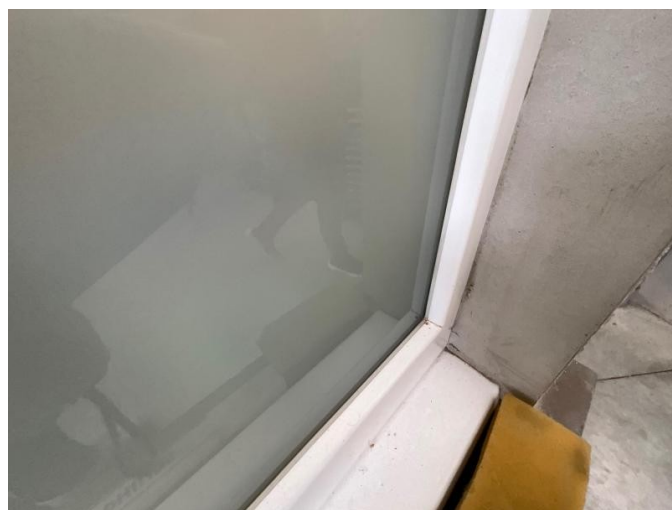
## Fiche 10: Afdichtingsmateriaal - verplicht te beschrijven

| Beschrijving | Notitie | Terug te vinden op plannen |
|---|---|---|
| Fiche 10: Afdichtingsmateriaal - verplicht te beschrijven | Er is geen asbestverdacht afdichtingsmateriaal aanwezig. | - |
