# Asbestinventarisatetest

Hof Savelkoul 29, 2640 Mortsel

Attestnummer : 20251126-000016.000

Uitgegeven op : 26.11.2025

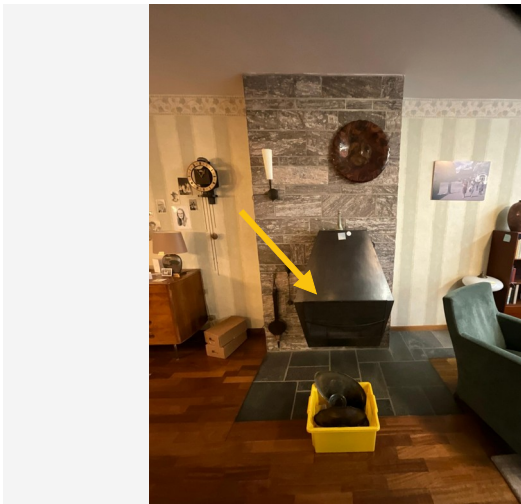
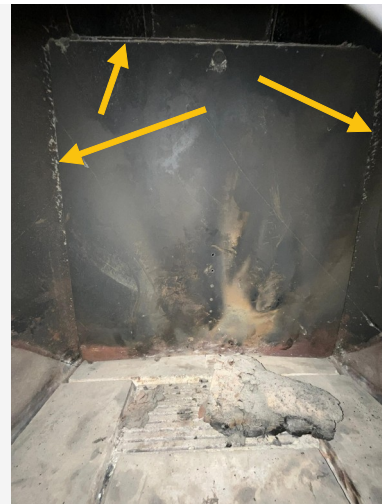
Het asbestmateriaal valt onder de mijlpaal van 2034.

Verwijderen

- Eenvoudige handelingen: enkel door erkend asbestverwijderaar  
Het asbesthoudende koord in de haard zit vastgeklemd tussen de haardplaat. Gezien de risico's en de vereiste voorzorgsmaatregelen moet dit worden verwijderd door een professional die opgeleid is voor asbestgerelateerde 'eenvoudige handelingen'

| Eindbeoordeling materiaalrisico | Verhoogd materiaalrisico en/of verhoogde kans op vezelvrijgave |

| Gebondenheid | Categorie 3: niet-hechtgebonden met weinig of geen matrix |
| Asbestconcentratie | Hoog ( $\geq 50\%$ ) |
| Toestand van het materiaal | Licht beschadigd, licht verweerd. Intact calciumsilicaatmateriaal of categorie III 'gebondenheid' |

| Beschrijving | DON-BAR haard in de woonkamer |

- Zorg voor een veilig beheer. Vermijd het beschadigen van het asbestmateriaal. Controleer de toestand jaarlijks op wijzigingen.
- Scherm in afwachting van verwijdering het asbestmateriaal af van luchtstromingen en verstoring: bijvoorbeeld door het te verpakken, te fixeren, af te dekken, signalisatie - afbakening aan te brengen, ...
- Verwijder dit asbestmateriaal zo snel mogelijk. Volg de toestand goed op.
- Voer bijkomende staalname(s) uit.

\* Bevochtig en fixeer het koord grondig voordat ze verwijderd wordt.

\* Er dient gebruik gemaakt te worden van traagdraaiend gereedschap om de plaat los te maken om vezelverspreiding te vermijden.

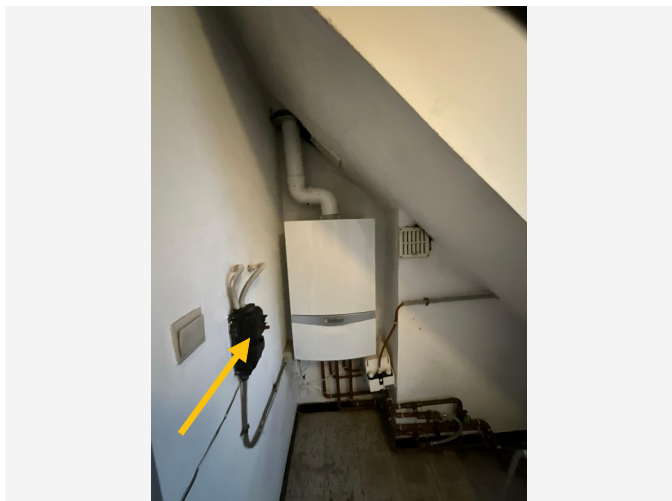
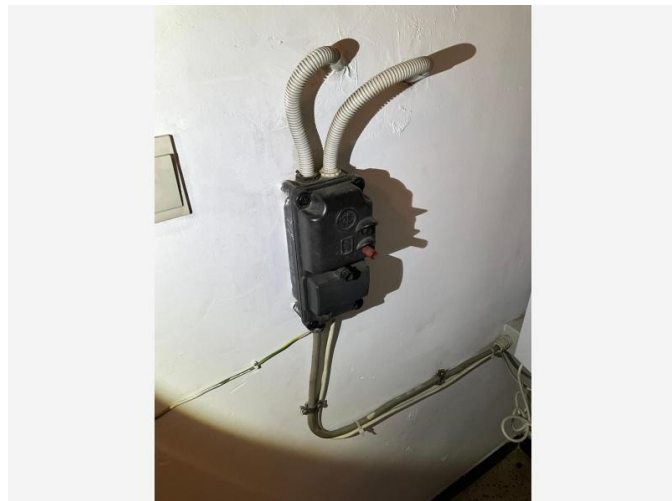
## Fiche 2: Bakelieten behuizing in stookkamer 2de verdieping

Asbestmateriaal

Bevochtig en fixeër de behuizing grondig voordat je ze verwijderd.

\* Gebruik TRAAGDRAAIEND gereedschap om schade of breuk van de bakelieten behuizing te voorkomen.

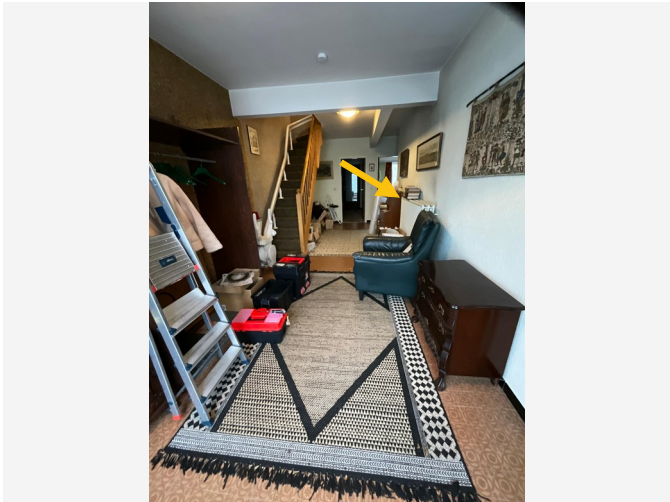
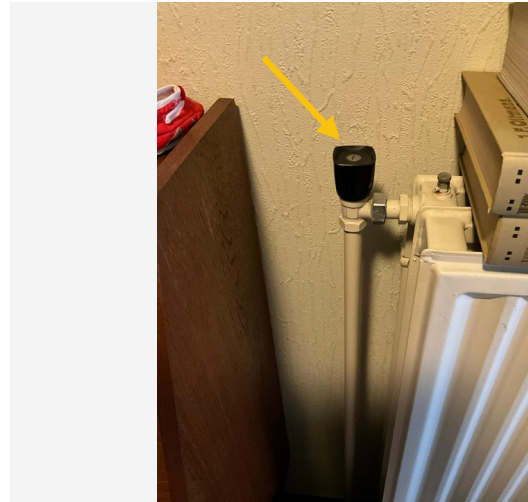
## Fiche 3: Bakelieten kranen aan de verwarmingselementen

Asbestmateriaal

Bevochtig en fixeer de kraan grondig voordat je ze verwijdert.

\* Gebruik TRAAGDRAAIEND gereedschap om schade of breuk van de bakelieten kraan te voorkomen.

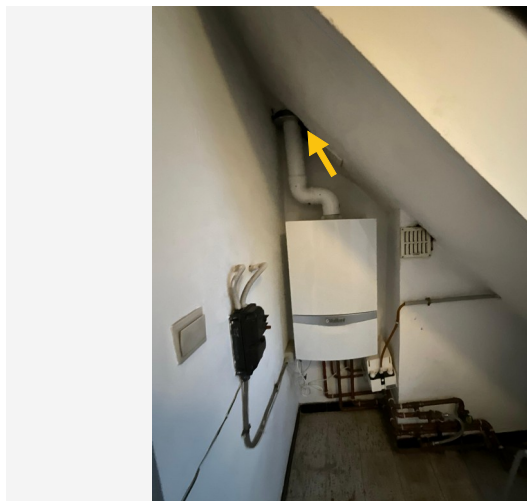
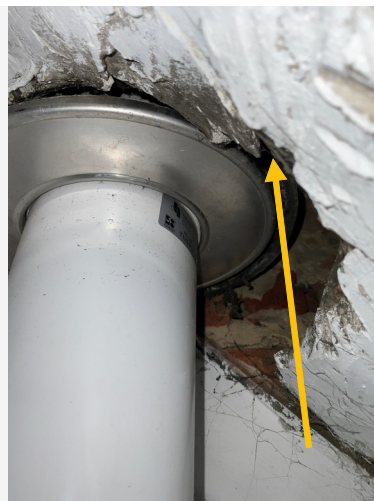
## Fiche 14: Rookgaskanaal afvoer stookketel 2de verdieping

Advies

| Basis voor advies | Beoordeling op basis van expertise met een vaststelling door de asbestdeskundige. |

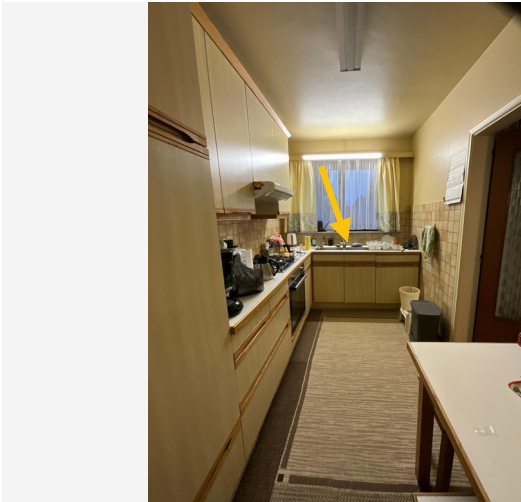
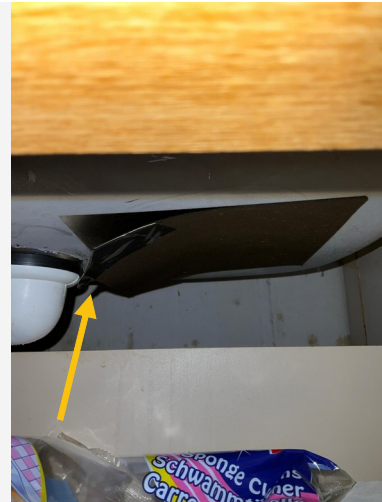
## Fiche 18: Antidreunlap onder de gootsteen, keuken 1ste verdieping

Geen asbest

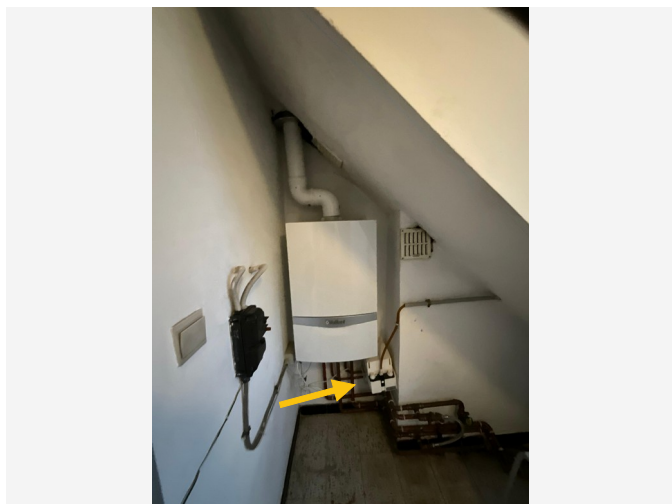
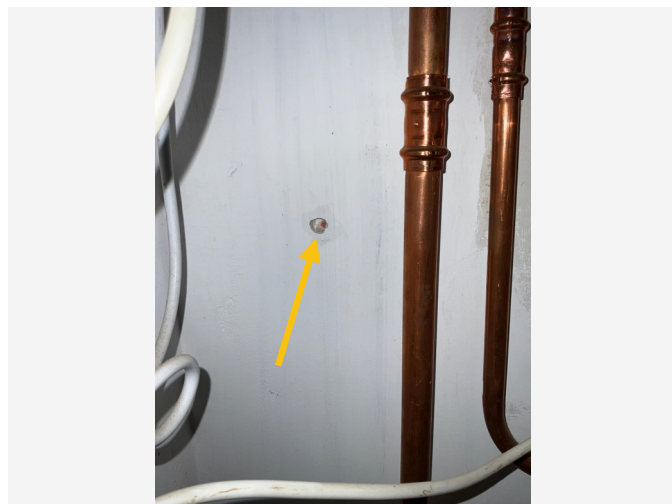
## Fiche 21: Pleisterwerk wanden

Geen asbest

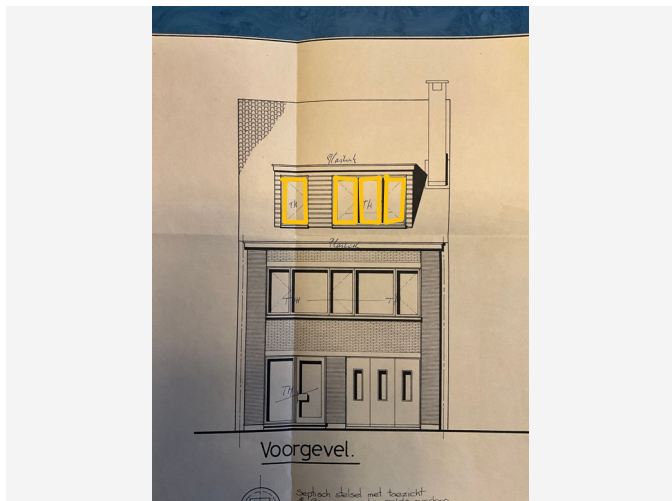
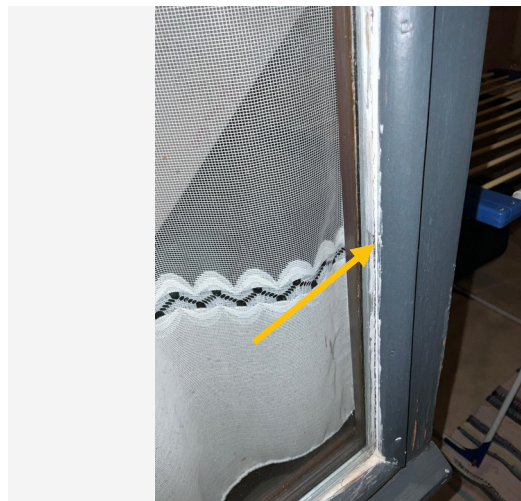
## Fiche 23: Mastiek tussen raamkaders en glas, straatzijde 2de verdieping

Geen asbest

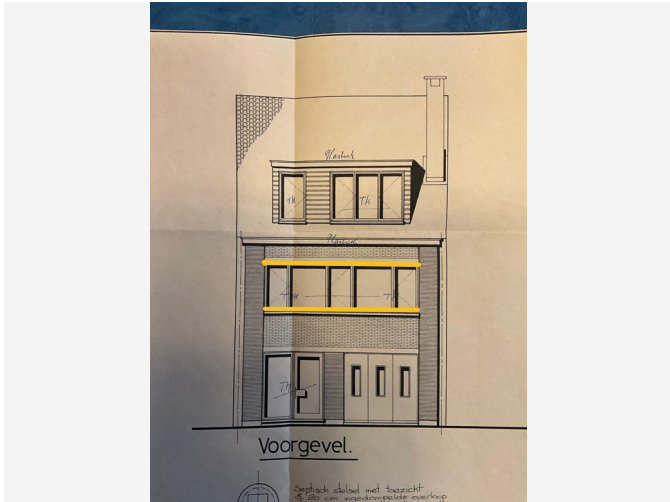
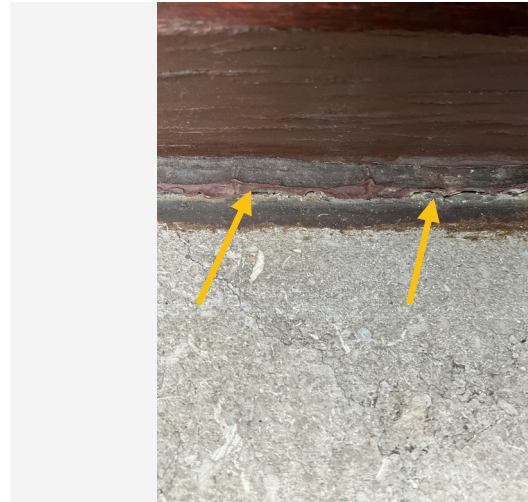
## Fiche 24: Mastiek raamkader en buitenwand, thv. living straatzijde 1ste verdiep

Geen asbest

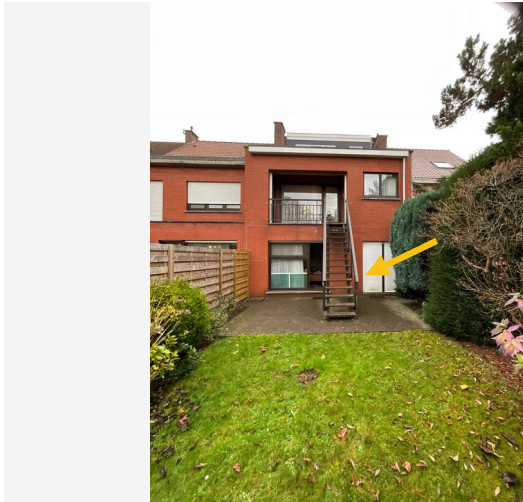
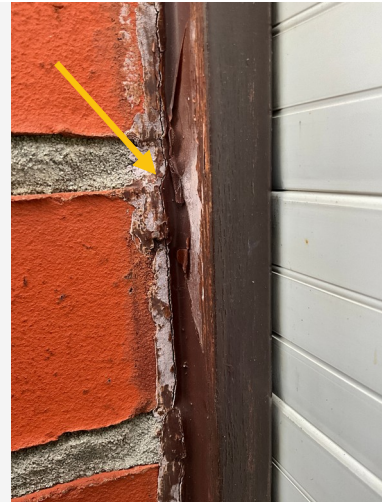
## Fiche 26: Mastiek raamkader/buitenwand, thv. terras en voorgevel

Geen asbest

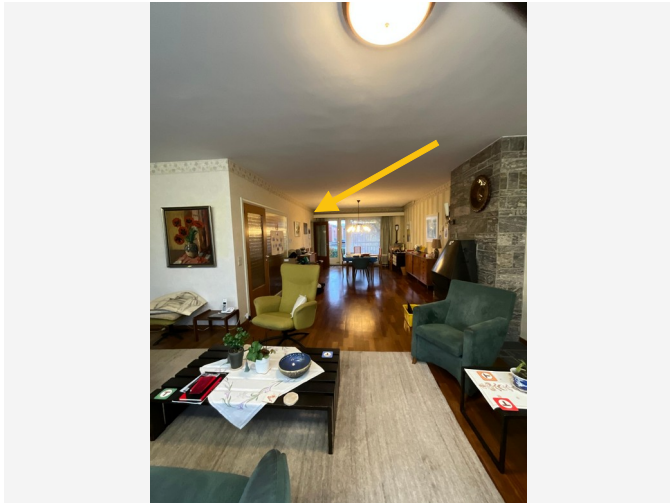
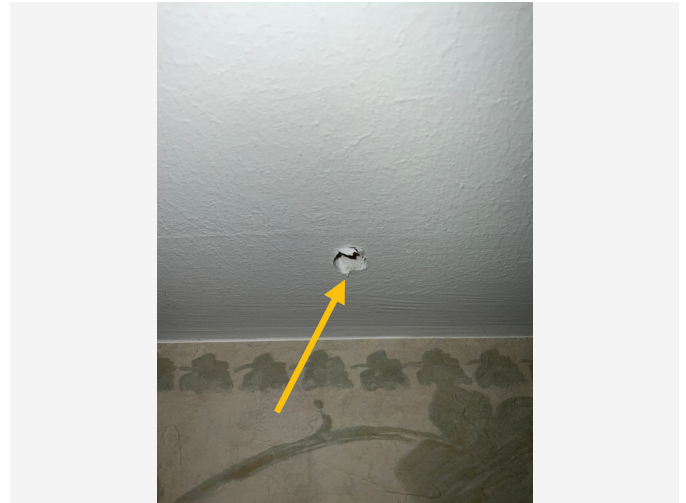
## Fiche 28: Pleisterwerk plafond

Geen asbest

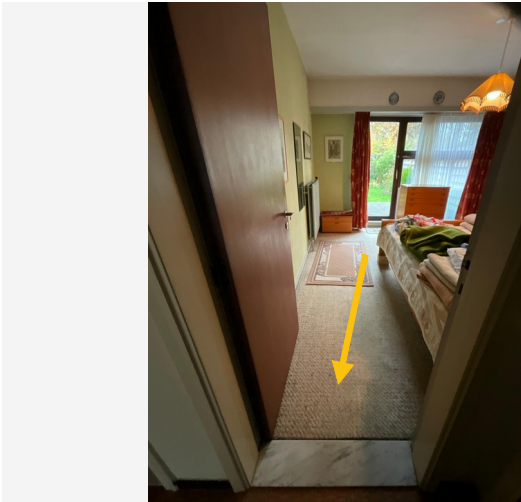
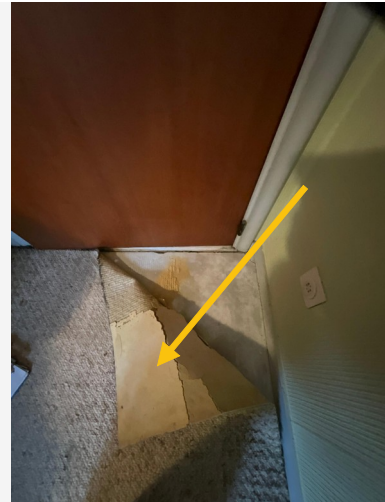
## Fiche 29: Lijm vast tapijt, slaapkamer gelijkvloers rechts

Geen asbest

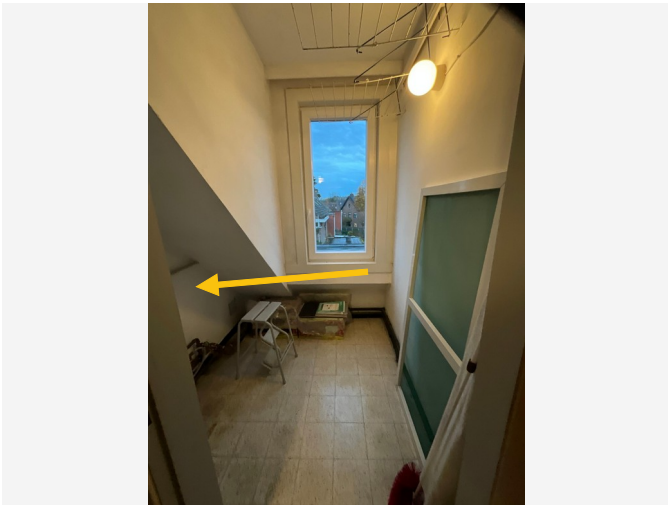
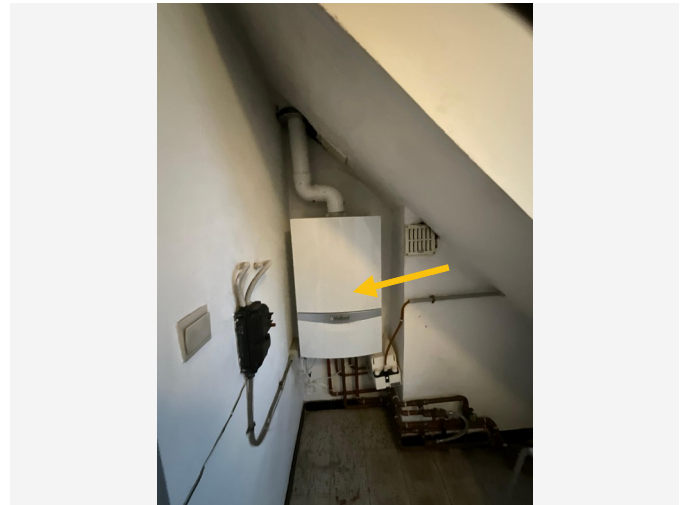
## Fiche 31: Materialen aan de stookketel (dichtingen, isolerend materiaal...)

| Beschrijving | Notitie | Terug te vinden op plannen |
|---|---|---|
| Fiche 31: Materialen aan de stookketel (dichtingen, isolerend materiaal...) | Er zijn geen asbesthoudende materialen in de ketel aanwezig, aangezien deze een recent bouwjaar heeft (2014). | Plan 1.6: Dakverdieping |
