# Asbestinventarisatetest

Van Hoornestraat 22, 2440 Geel

Attestnummer : 20251008-000268.000

**Niet-asbestveilig**

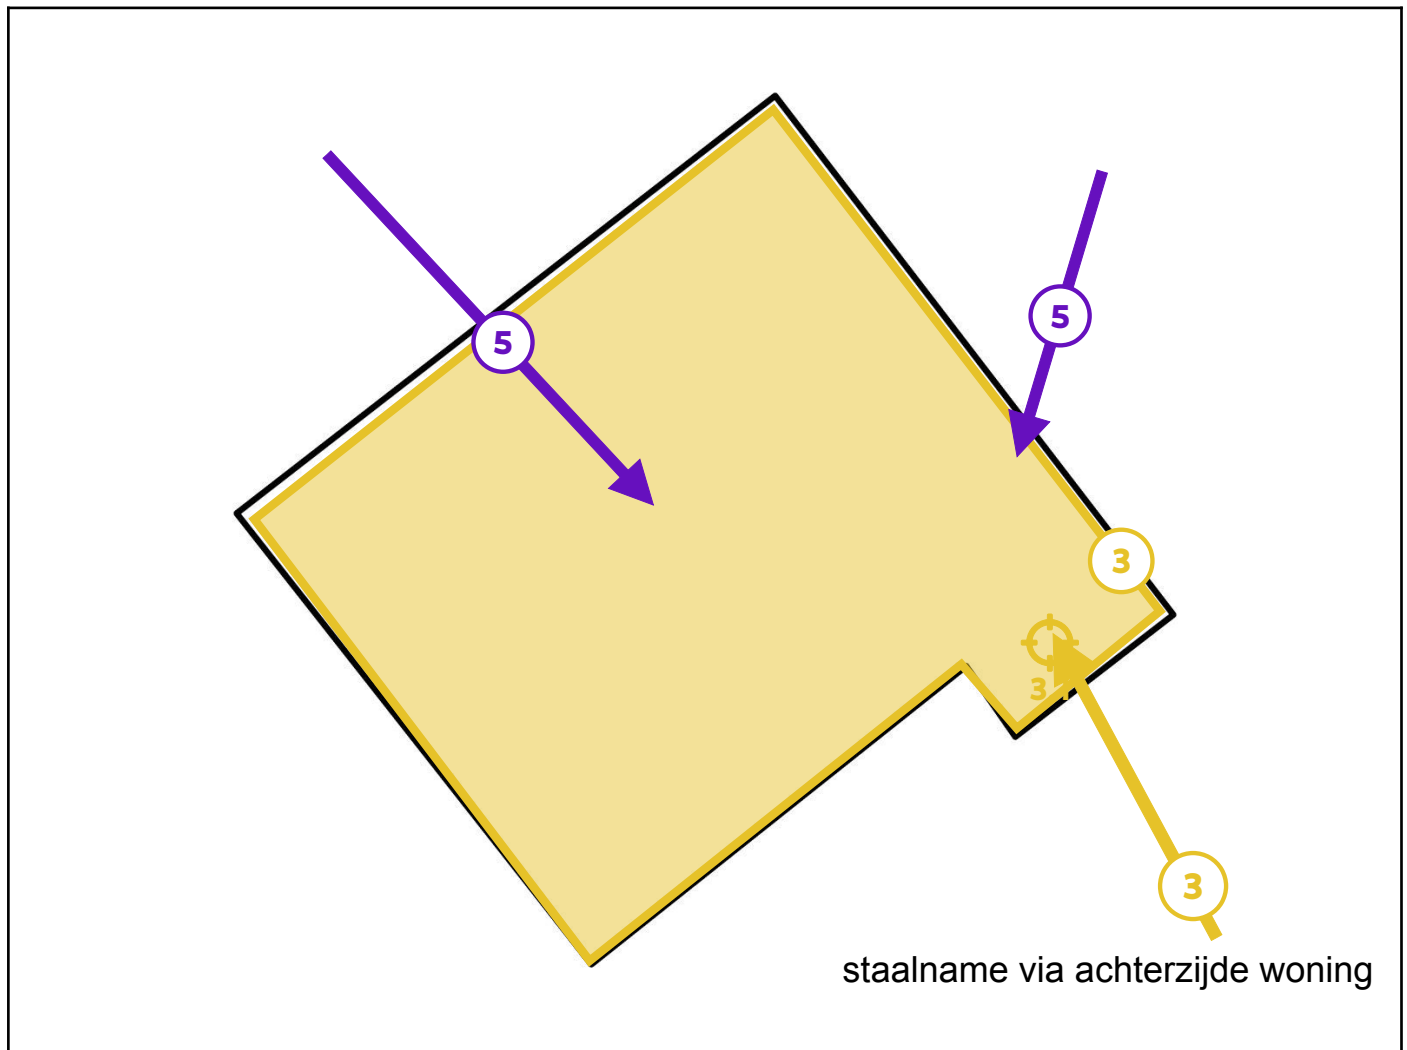
## Plan 1.6: dak/zolder

| Beschrijving | Type | Actie |
|---|---|---|
| 3. Onderdak woning: menuiserite (staalname) | Asbestmateriaal | Zorgvuldig beheren |
| 5. Schouwen op het dak | Beperking | - |

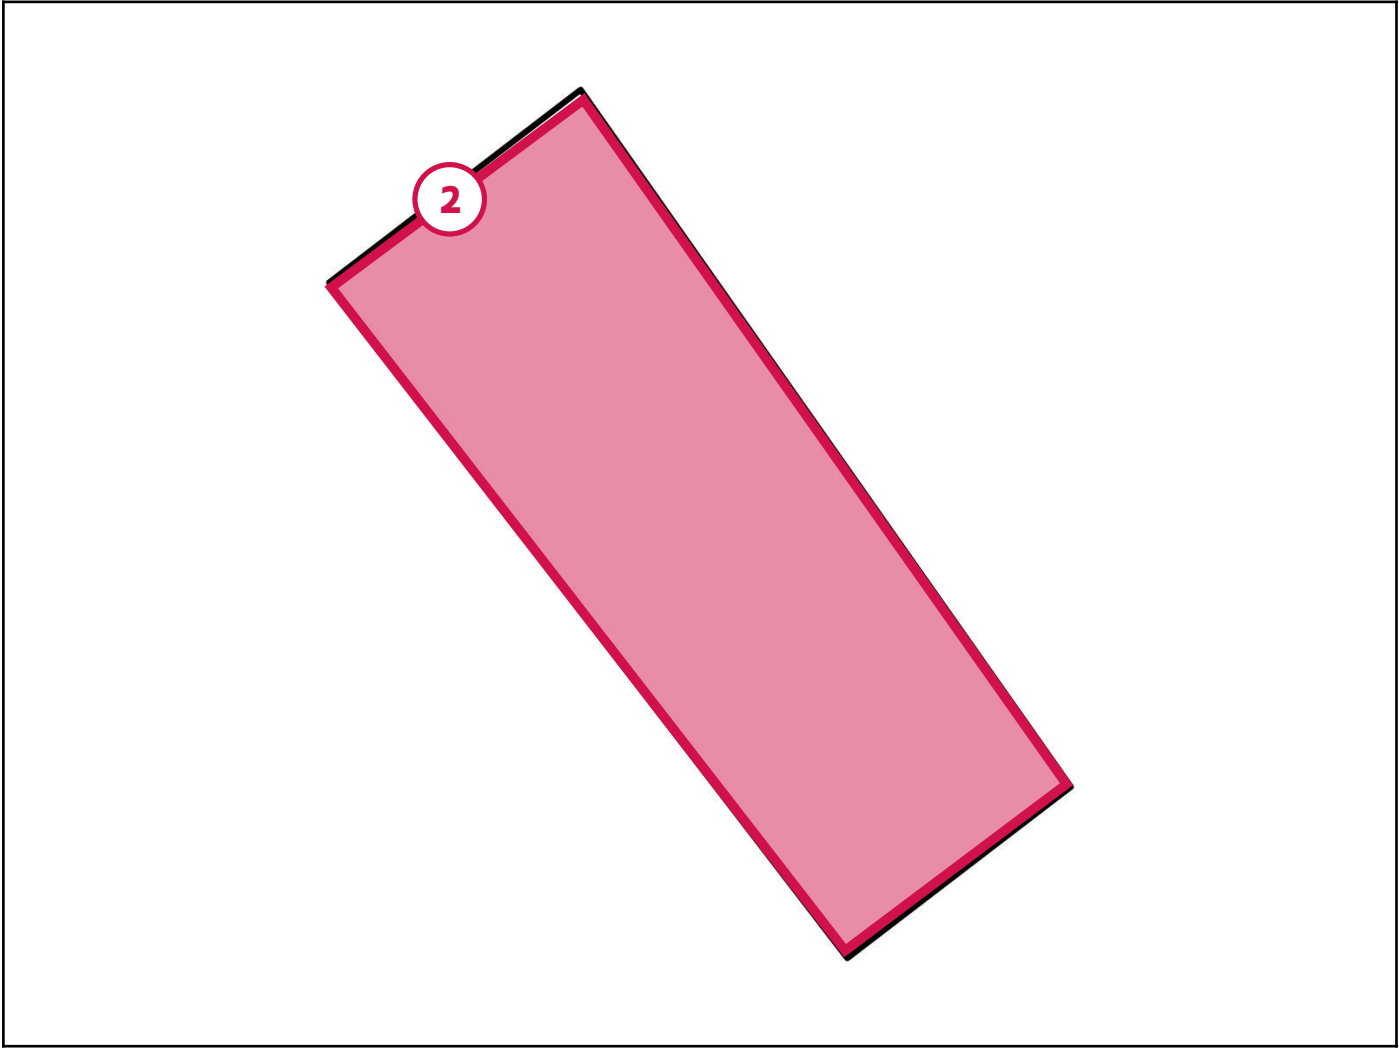
# Plan 2.1: Afdak

| Beschrijving | Type | Actie |
|---|---|---|
| 2. Asbestcement Golfplaten visueel vastgesteld (zonder staal) | Asbestmateriaal | Dringend verwijderen |

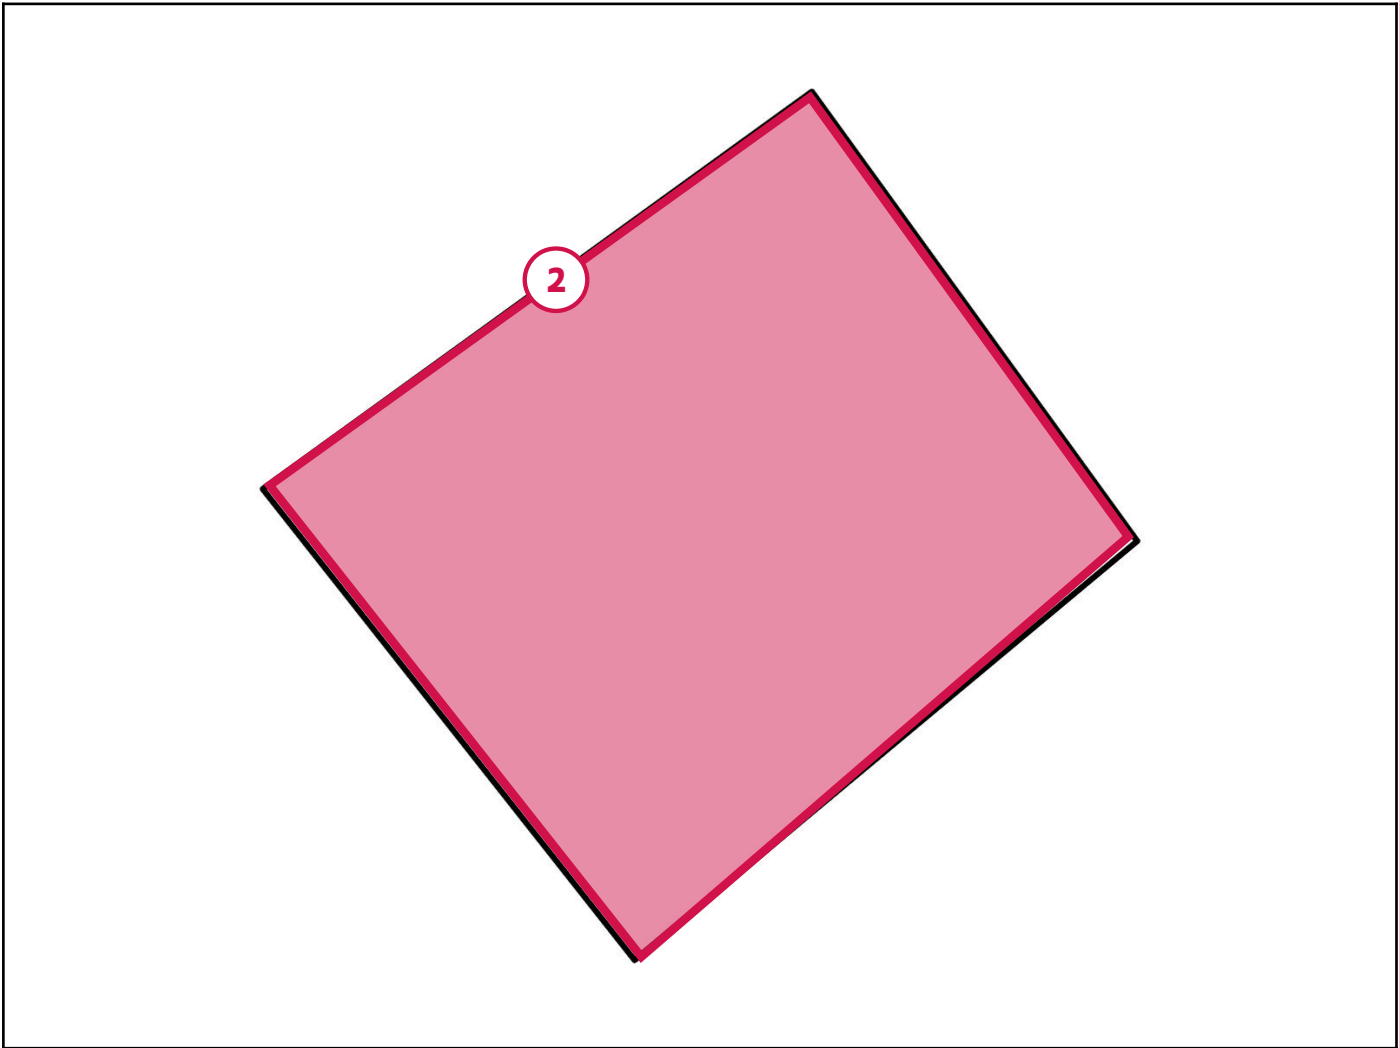
# Plan 3.1: Tuinhuis

| Beschrijving | Type | Actie |
|---|---|---|
| 2. Asbestcement Golfplaten visueel vastgesteld (zonder staal) | Asbestmateriaal | Dringend verwijderen |

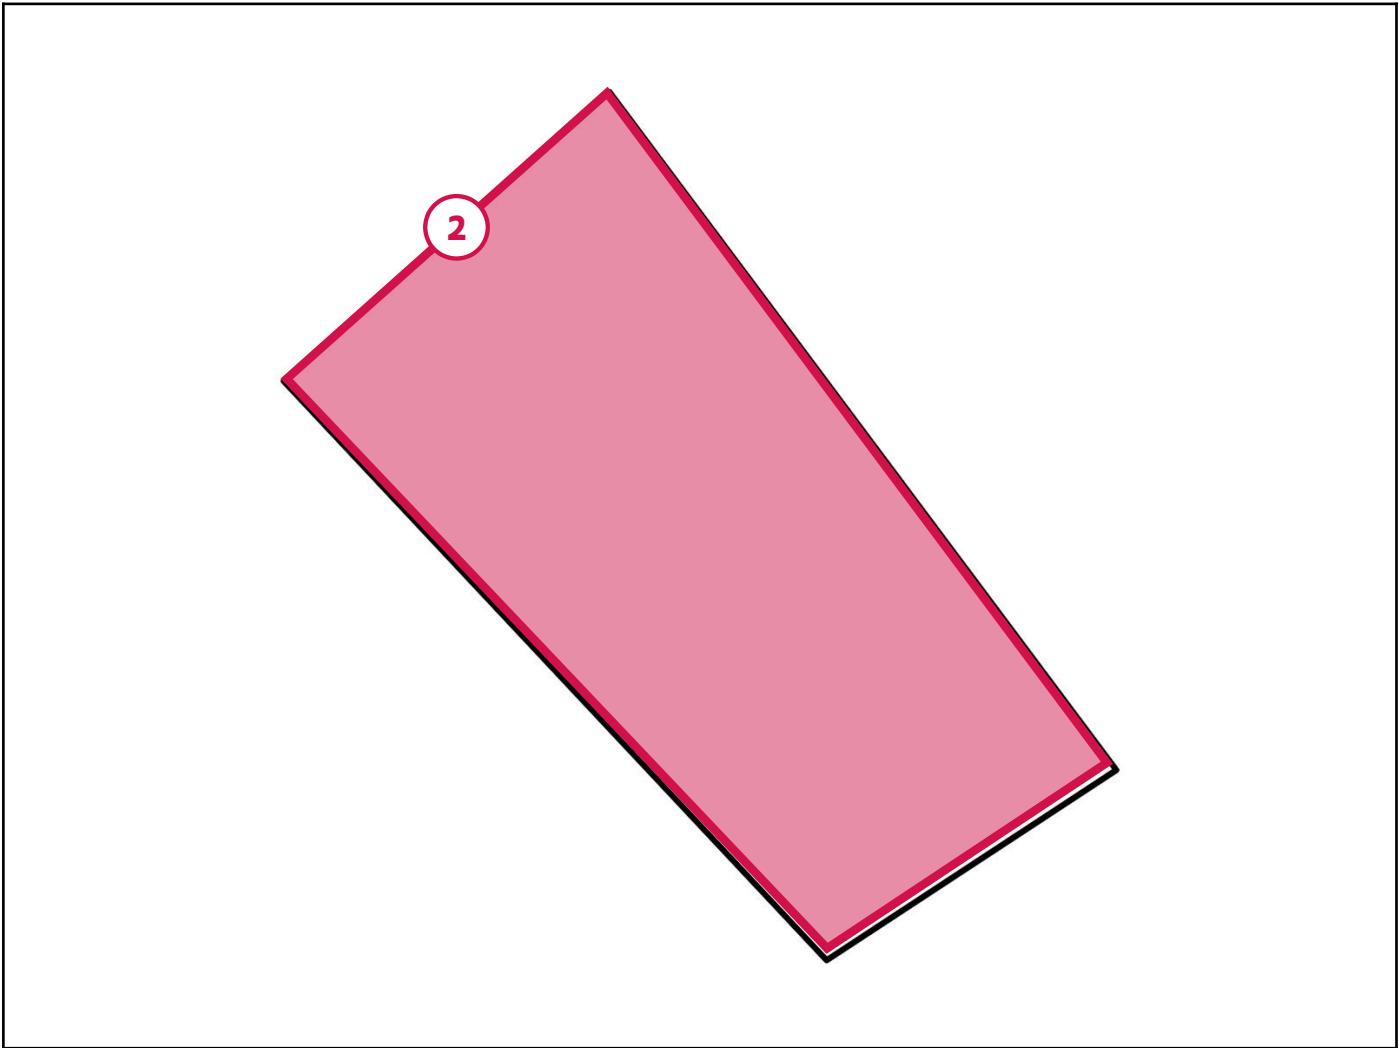
# Plan 4.1: Constructie

| Beschrijving | Type | Actie |
|---|---|---|
| 2. Asbestcement Golfplaten visueel vastgesteld (zonder staal) | Asbestmateriaal | Dringend verwijderen |

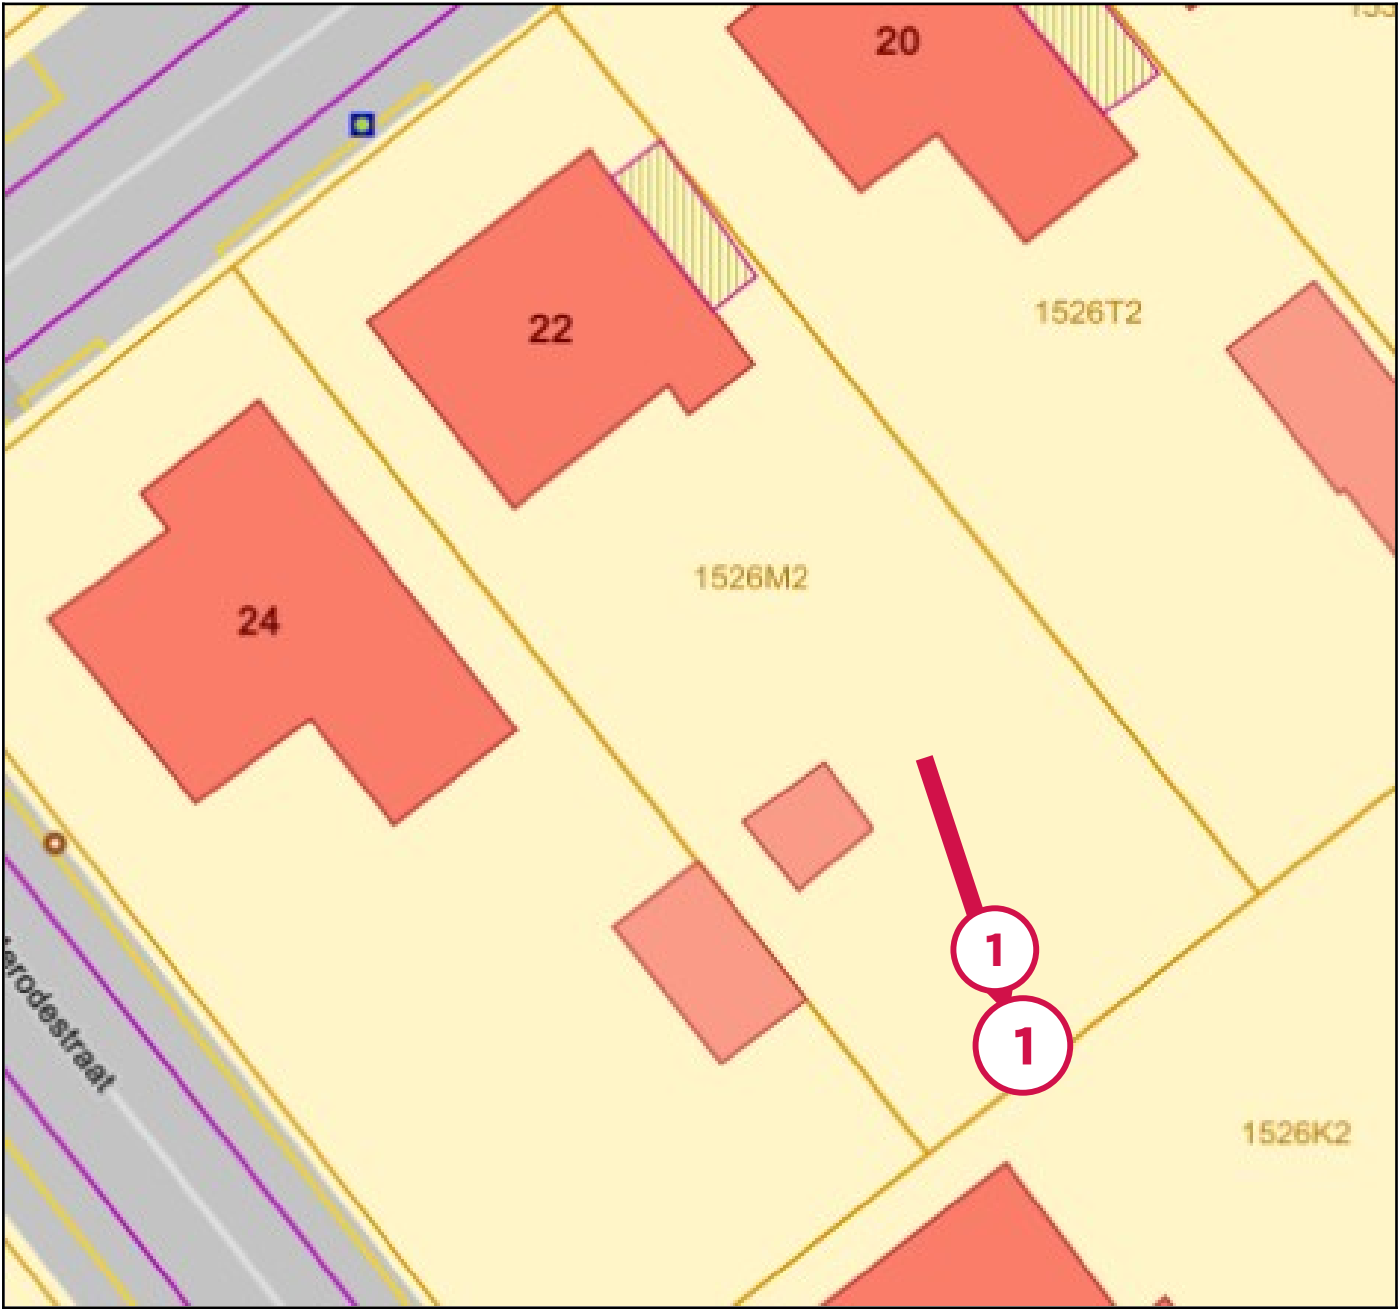
# Plan 5.1: Vaststellingen buiten de constructies

| Beschrijving | Type | Actie |
|---|---|---|
| 1. Gedemonteerde golfplaten | Asbestmateriaal | Dringend verwijderen |

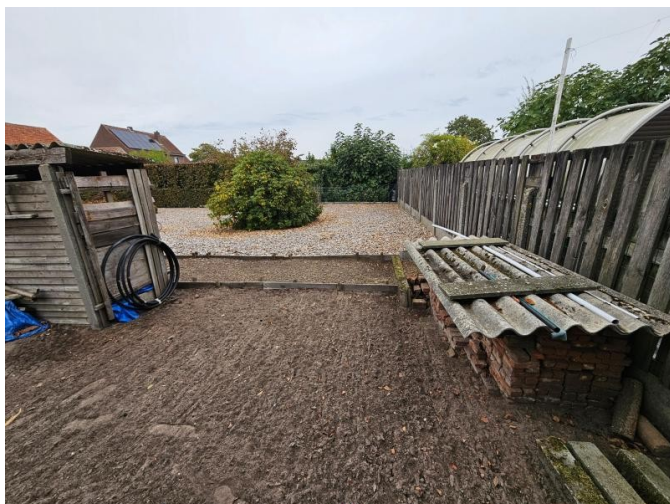
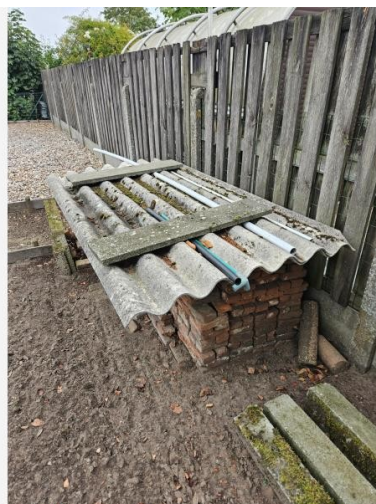
Het asbestmateriaal valt onder de mijlpaal van 2040.

**Dringend verwijderen**

| Beschrijving | Gedemonteerde golfplaten |
| Type afvalstof | Betreft stock-voorraad of gedemonteerde asbestmaterialen |
| Asbestmaterialen | <ul style="list-style-type: none"><li>Dak- en gevelbekleding - Golfplaat</li></ul> |
| Hoeveelheid (gewicht - aantal) | <ul style="list-style-type: none"><li>30,00 kg - 1 stuk</li></ul> |

- Verwijder het asbestafval.
- Voer bijkomende staalname(s) uit.

- Eenvoudige handelingen: mag via doe-het-zelf of door werknemer(s) met opleidingsattest eenvoudige handelingen  
EH via doe-het zelf.

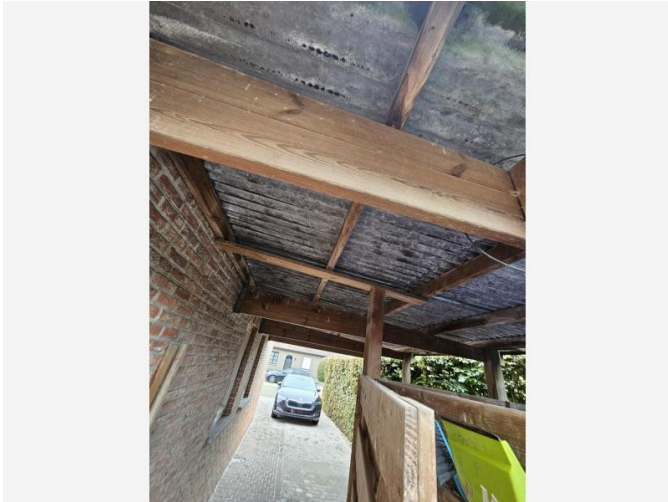
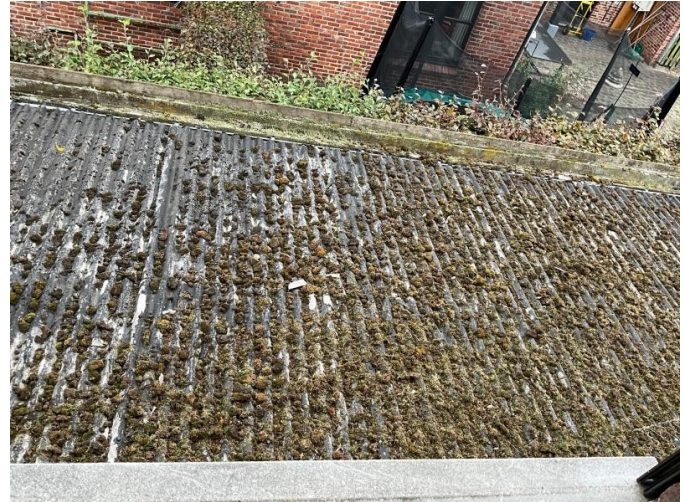
## Fiche 2: Asbestcement Golfplaten visueel vastgesteld (zonder staal)

Het asbestmateriaal valt onder de mijlpaal van 2034.

**Dringend verwijderen**

| Eindbeoordeling materiaalrisico | Hoog materiaalrisico en/of hoge kans op vezelvrijgave |
| Opmerking | mosgroei is matig beschadigd. |

| Asbestsoort (vezeltype) | Crocidoliet aanwezig |
| Toestand van het materiaal | Matig beschadigd, matig verweerd |

| Opmerking | De golfplaten zijn visueel vastgesteld. Het is aangewezen om bijkomend onderzoek uit te voeren bij renovatiewerken. De vermelde oppervlaktes, diktes en volumes betreffen een beredeneerde schatting. Er worden geen rechten verleend aan deze oppervlaktes/diktes/volumes. |

- Verwijder dit asbestmateriaal zo snel mogelijk. Volg de toestand goed op.
- Hemelwater dat afspoelt van asbestcement daken of gevels kan asbestdeeltjes bevatten. Gebruik het enkel voor gesloten circuits (bv. spoelen toiletten). Reinig na het vervangen van het dak of de gevel de dakgoten en regenwaterput of -ton om asbesthoudend sediment of slib te verwijderen
- Voer bijkomende staalname(s) uit.

- Eenvoudige handelingen: mag via doe-het-zelf of door werknemer(s) met opleidingsattest eenvoudige handelingen  
EH via doe-het zelf Standaard dragen van de nodige wegwerp beschermingsmiddelen FFP 3 masker , handschoenen en tyvec CAT III type 5-6 , afwasbaar schoeisel Indien mogelijk de ondervloer afdekken , golfplaten voorzichtig verwijderen, extra fixeren, niet breken , niet gooien, onmiddellijk dubbel verpakken , luchtdicht afsluiten of voorzichtig in container met asbest bag plaatsen. Voldoende benevelen/bevochtigen tijdens de duur van de werken. Indien golfplaten in slechte staat zijn en kans bestaat op breken : Eenvoudige handeling opgeleid personeel , alle werknemer(s) moeten wel beschikken over een opleidingsattest

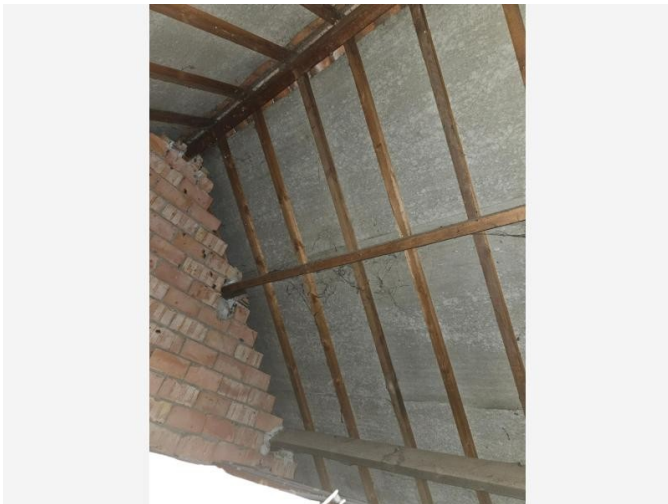
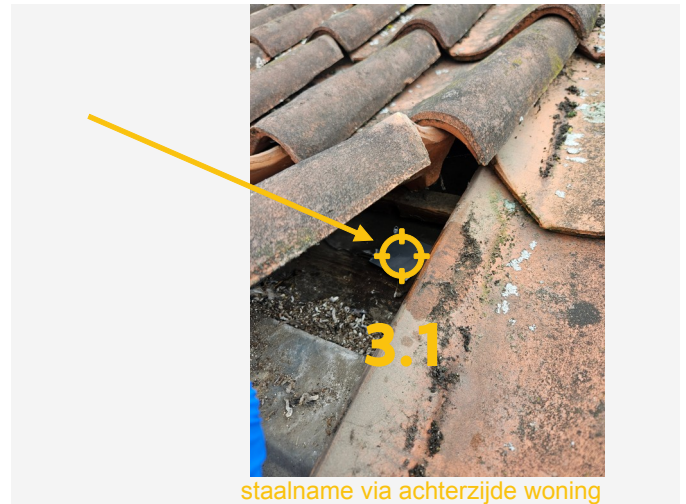
Het asbestmateriaal valt onder de mijlpaal van 2040.

Zorgvuldig beheren

| Eindbeoordeling materiaalrisico | Laag materiaalrisico en/of verlaagde kans op vezelvrijgave |
| Opmerking | onderdakplaten zitten tussen de dakbedekking en constructiebalken |

- Zorg voor een veilig beheer en verwijder dit asbestmateriaal wanneer het bij werken eenvoudig bereikbaar wordt. Controleer de toestand jaarlijks op wijzigingen.

(dak werker met 8u basisopleiding asbest) indien de platen eenvoudig te verwijderen zijn zonder kans op breken kan dit via doe-het-zelf of door werknemer(s) met opleidingsattest eenvoudige handelingen; Dek de zoldervloer af met plastic folie. Standaard dragen van de nodige wegwerp beschermingsmiddelen FFP 3 masker, handschoenen en tyvec CAT III type 5-6, afspoelbaar schoeisel. Verwijder de dakpannen. Fixeer het plaatmateriaal, de asbesthoudende platen één voor één en in hun geheel verwijderen. Niet gooien, niet breken. Verwijder onder verneveling of tussentijds voldoende bevochtigen tijdens de volledige duur van de werken. Dubbel verpakken in plastic folie, luchtdicht verpakken of plaats in container met asbestbag. Reinig Nadien de draagstructuur met vochtige doeken (+stofzuiger met absoluut filter kan niet gehuurd worden dus voor een particulier niet mogelijk.) Alle werknemer(s) moeten wel beschikken over een opleidingsattest eenvoudige handelingen 8u. Een vastgesteld asbesthoudend onderdak mag niet definitief

ingesloten worden, dit dient verplicht verwijderd te worden als het bij werken bereikbaar wordt. (vb bij vernieuwen van de dakbedekking onderdak mee verwijderen) Voor hechtgebonden toepassingen: Bij verwijdering door doe-het-zelf moet men dit afval dubbel en luchtdicht verpakt aandienen bij het gemeentelijk recyclagepark. Men raadpleegt best op voorhand de voorwaarden van het recyclagepark.
