# Asbestinventarisatattest

Pleinlaan 17, 1970 Wezembeek-Oppem

Attestnummer : 20251031-000562.000

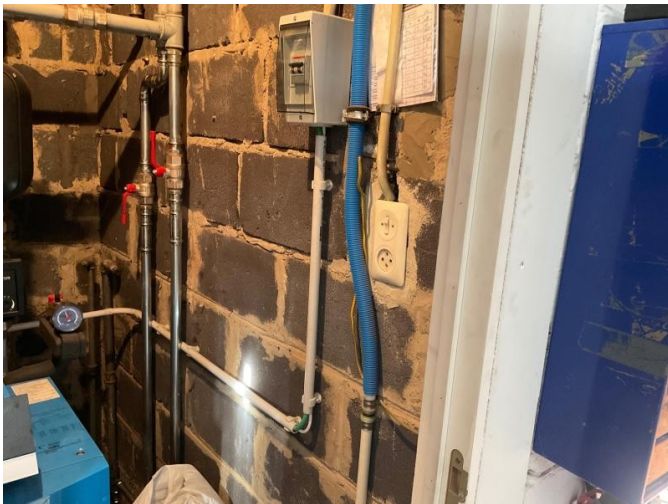
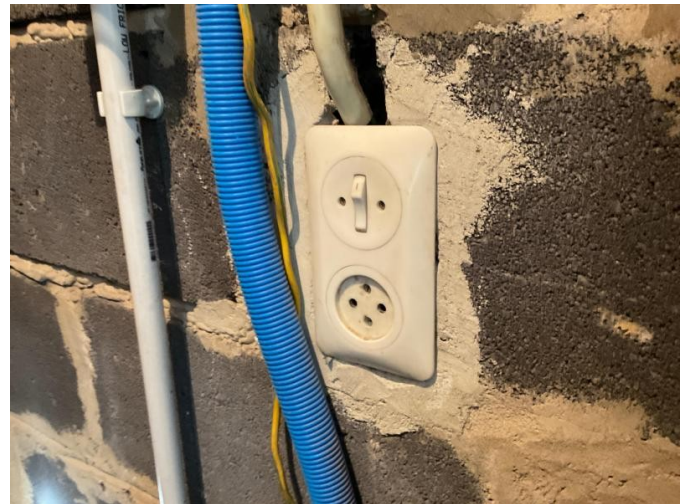
Het asbestmateriaal valt onder de mijlpaal van 2040.

| Eindbeoordeling materiaalrisico | Laag materiaalrisico en/of verlaagde kans op vezelvrijgave |

| Asbestsoort (vezeltype) | Crocidoliet aanwezig |
| Asbestconcentratie | Laag (< 50%) |
| Toestand van het materiaal | Onbeschadigd, niet verweerd |

| Beschrijving | Elektrische bakelieten materialen |

- Zorg voor een veilig beheer. Vermijd het beschadigen van het asbestmateriaal. Controleer de toestand jaarlijks op wijzigingen.
- Voer bijkomende staalname(s) uit.

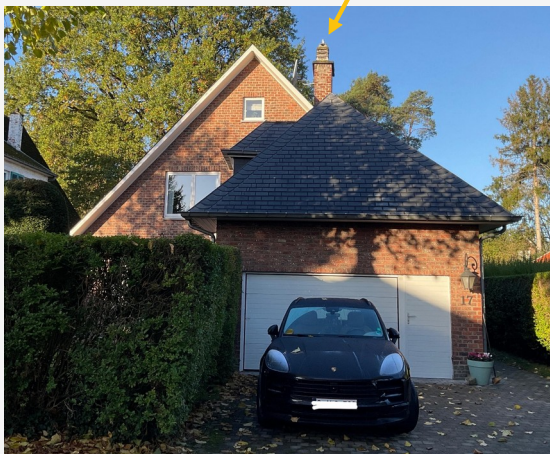
*Situeringsfoto*

**Reden:** Het te onderzoeken materiaal situeert zich hoger dan 3,50 m te rekenen vanaf een veilige ondergrond

**Uitleg van de asbestdeskundige:** de binnekant van de schoorsteen en de buitenzijden op het dak kon niet onderzocht worden .

deze is hoger als 3.5m van een veilige ondergrond en niet veilig bereikbaar

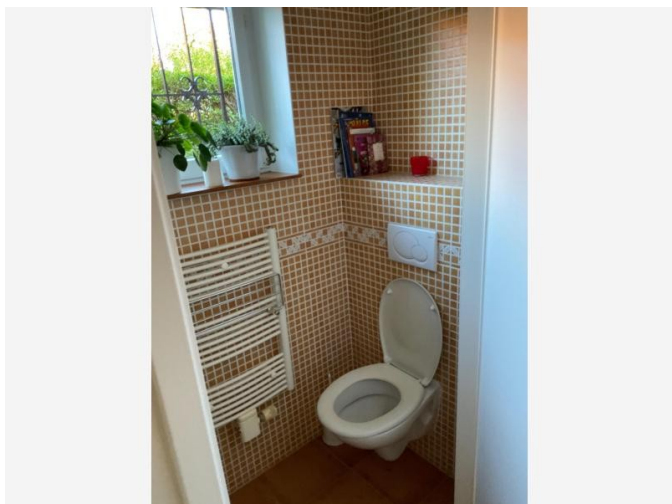
Deze wanden zijn betegeld en de gebruikte tegellijm is niet waarneembaar zonder destructief onderzoek .

Tegellijm kan asbesthoudend zijn ,

Het aangeraden om extra onderzoek te laten uitvoeren bij renovatie of sloopwerken

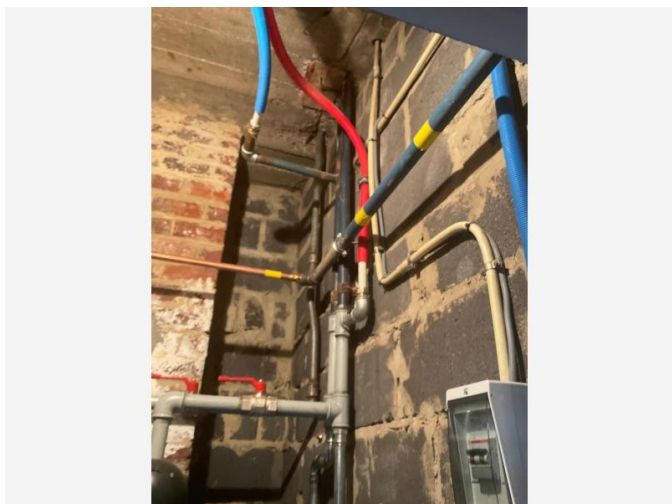
Er werd geen verdacht leiding isolatie vastgesteld

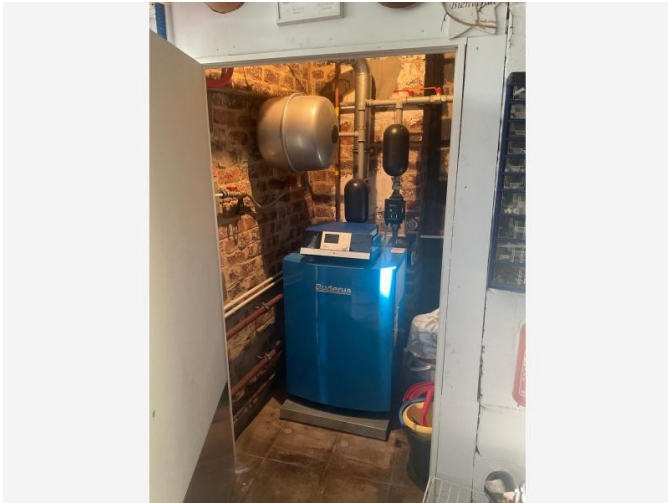
de stookketel is van na 2001 en bevat geen asbest verachten componenten .

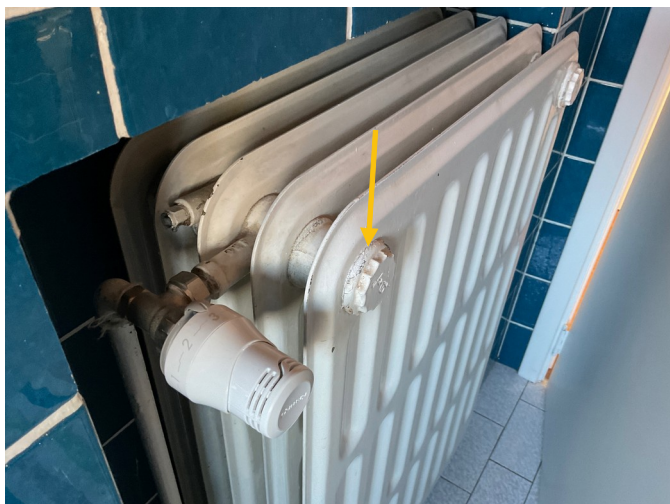
tussen de radiatorbladeren kunnen vermoedelijk asbesthoudende pakkingen zitten .  
deze zijn niet waarneembaar zonder de radiator te demonteren .

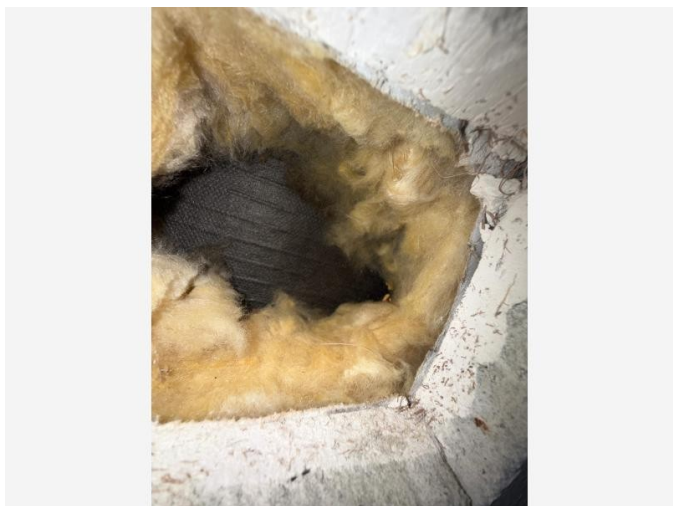
Er werd geen verdacht onderdak vastgesteld in de zolder

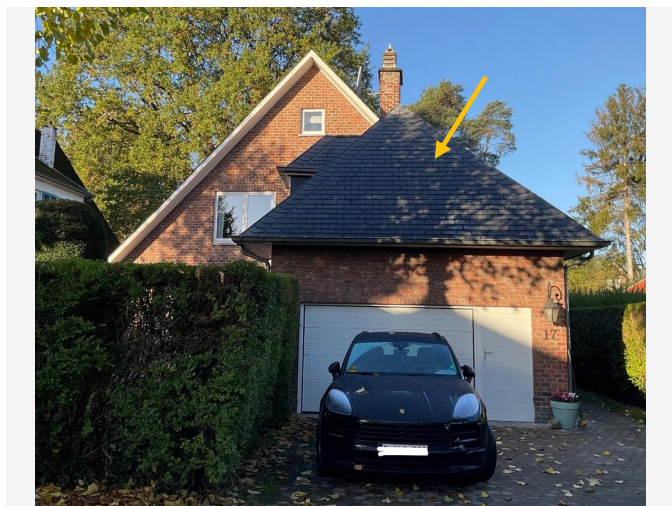
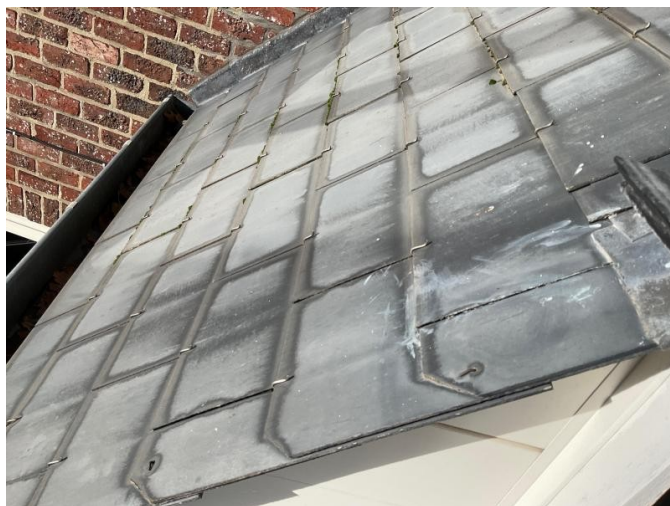
## Fiche 8: leie dak

Geen asbest

| # | Type | Referentie | Resultaat |
|---|---|---|---|
| 8.1 | Puntmonster | 25523/03 | Geen asbest |

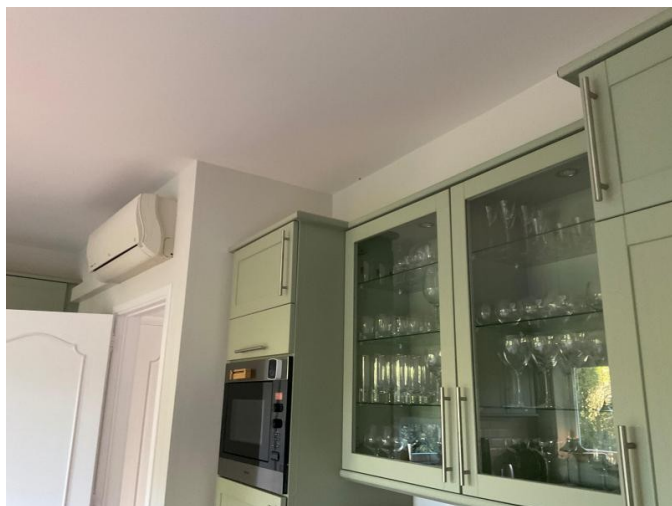
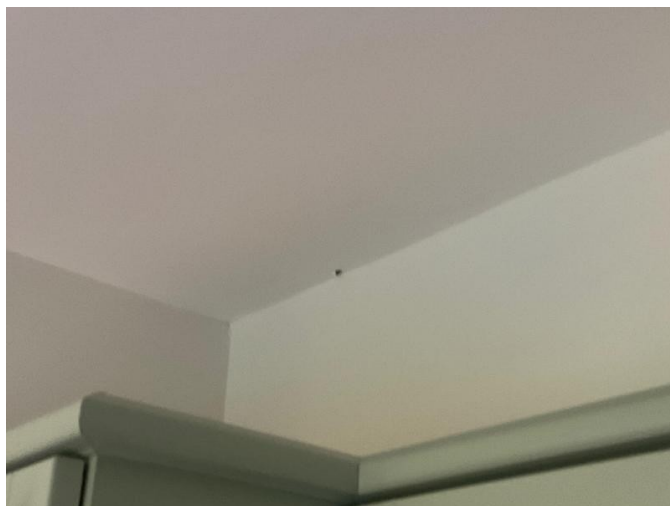
## Fiche 9: \* Pleisterwerk plafonds

Geen asbest

| # | Type | Referentie | Resultaat |
|---|---|---|---|
| 9.1 | Mengmonster | 25523/02 | Geen asbest |

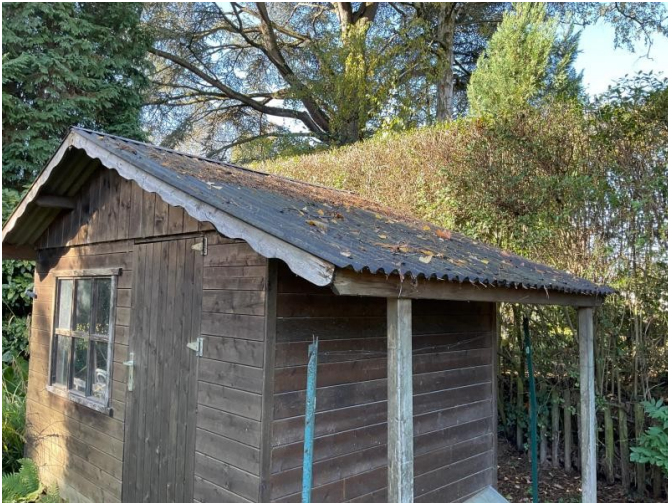
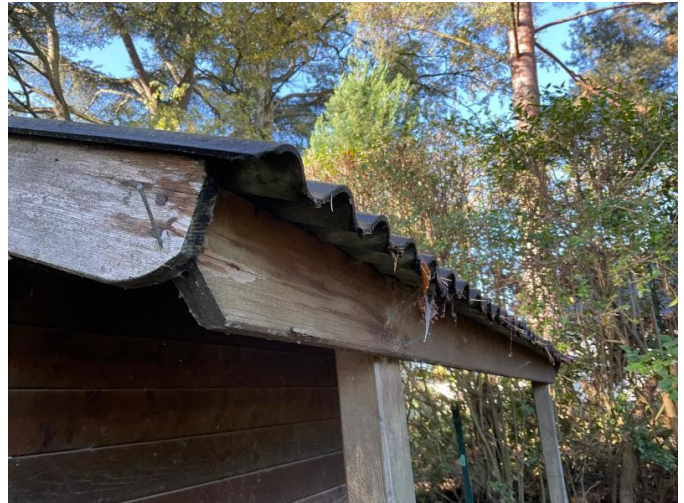
## Fiche 10: Golfplaten dak tuinhuis

Geen asbest

| # | Type | Referentie | Resultaat |
|---|---|---|---|
| 10.1 | Puntmonster | 25523/04 | Geen asbest |

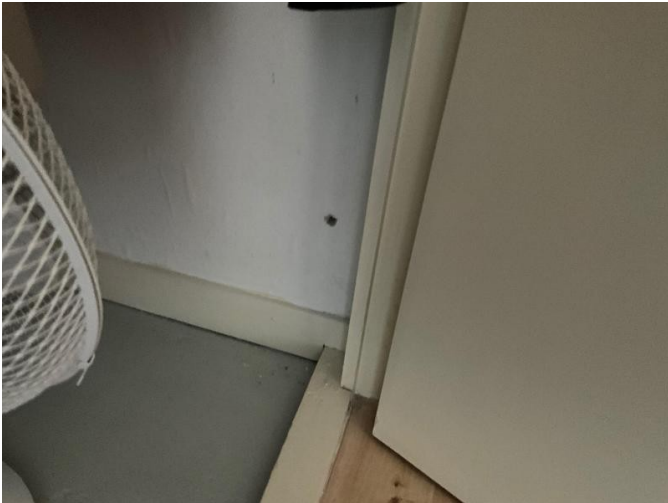
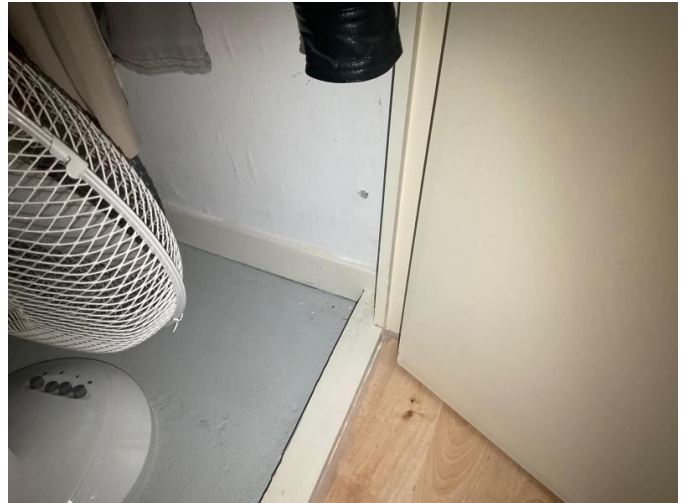
## Fiche 11: \* Pleisterwerk muren

Geen asbest

| # | Type | Referentie | Resultaat |
|---|---|---|---|
| 11.1 | Mengmonster | 25523/01 | Geen asbest |

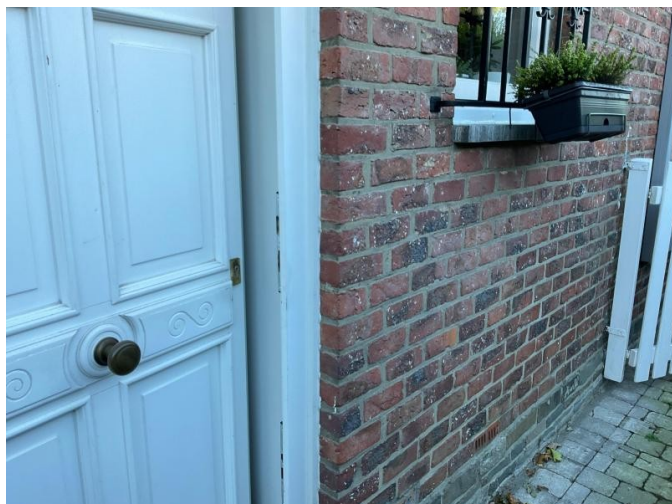
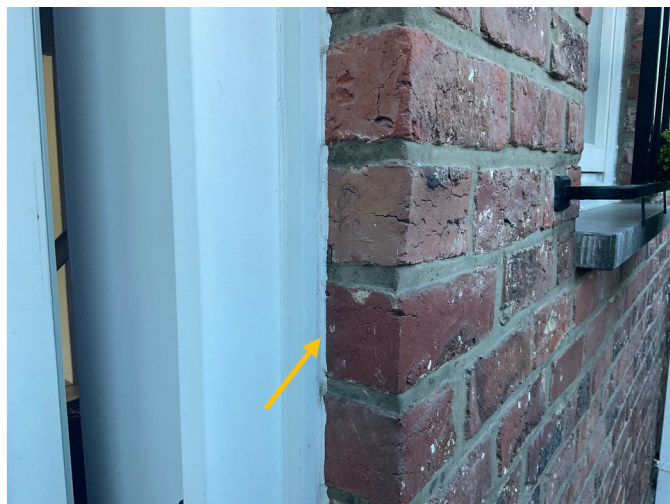
Geen asbest
