# Asbestinventarisatetest

Kapelstraat 88, 2340 Beerse

Attestnummer : 20240827-000349.000

Uitgegeven op : 27.08.2024

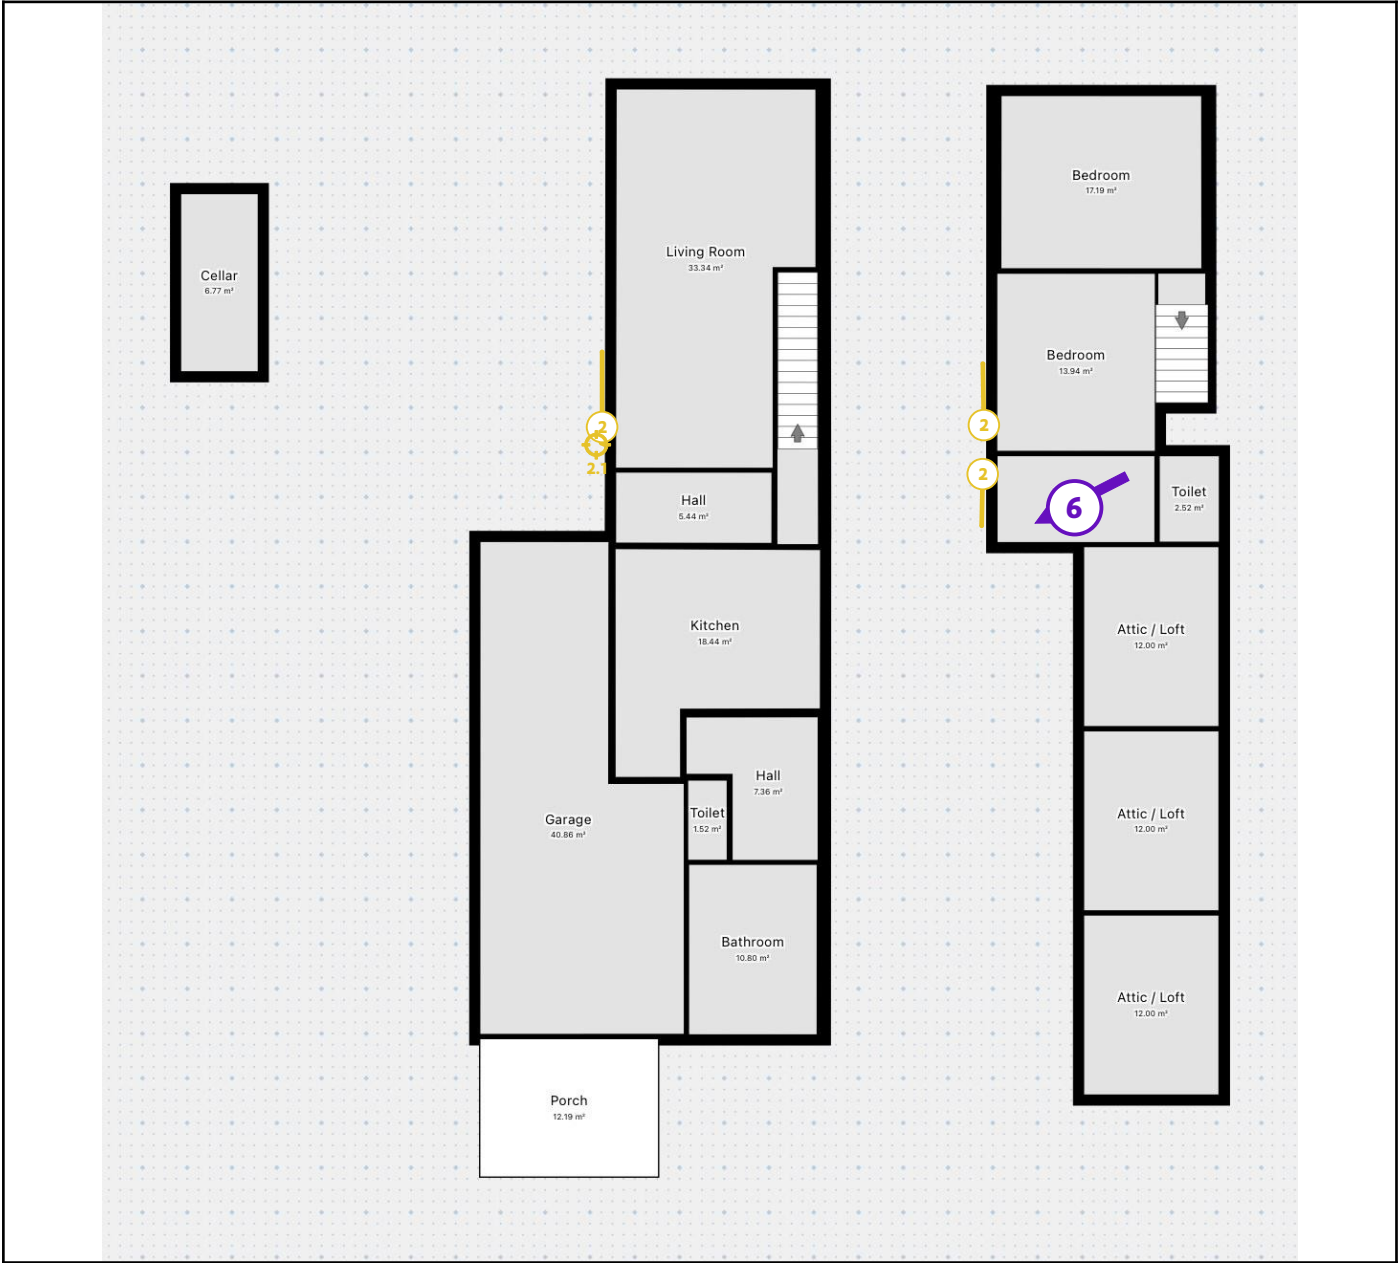
# Plan 1.3: Woning: HVAC / Vensterbanken

| Beschrijving | Type | Actie |
|---|---|---|
| 2. Vensterbanken exterieur | Asbestmateriaal | Zorgvuldig beheren |
| 6. CV ketel Vaillant | Advies | - |

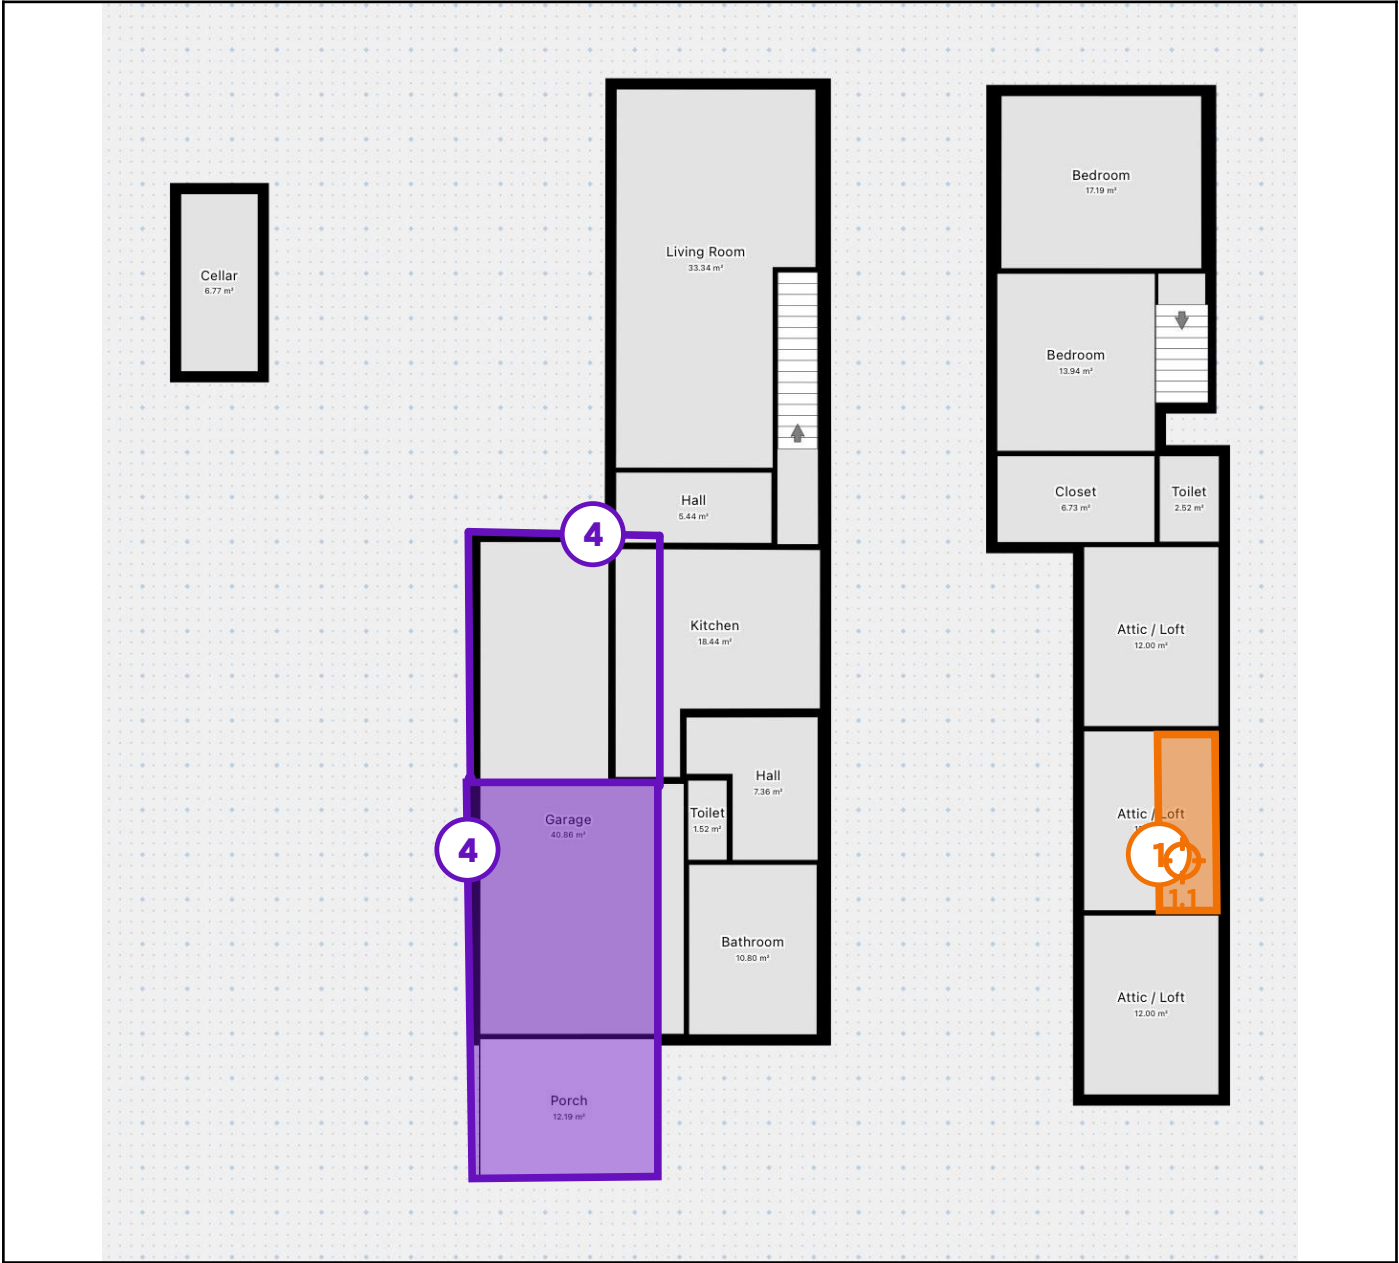
# Plan 1.4: Woning: EPDM / Onderdak

| Beschrijving | Type | Actie |
|---|---|---|
| 1. Onderdak | Asbestmateriaal | Maatregelen nemen |
| 4. EPDM | Advies | - |

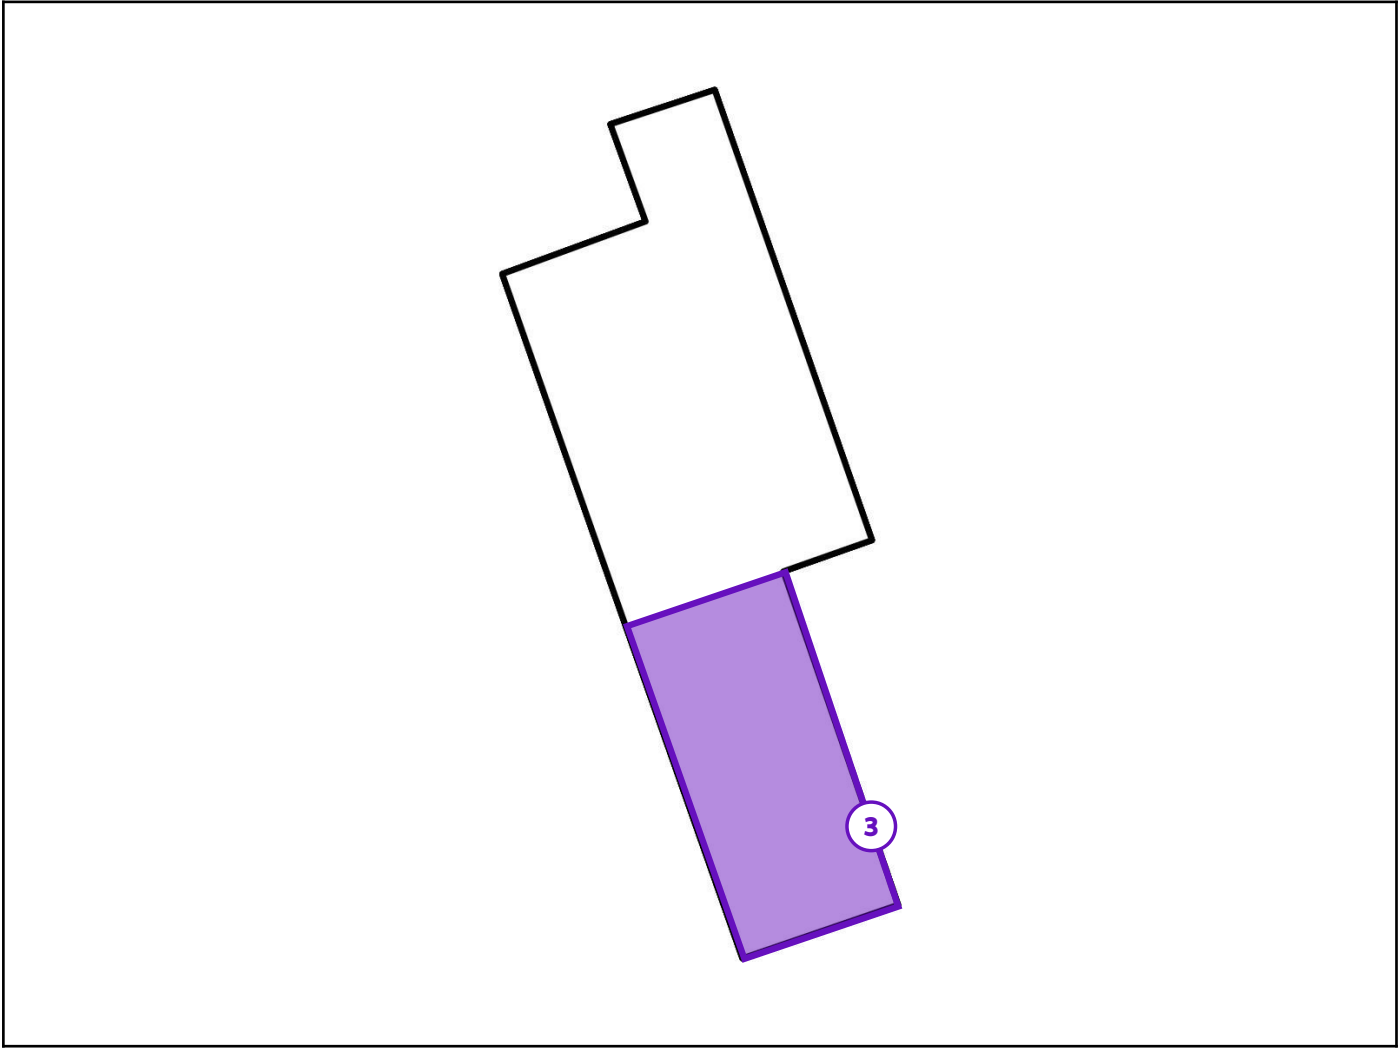
# Plan 1.5: Woning: Beperking dak

| Beschrijving | Type | Actie |
|---|---|---|
| 3. Zolder boven verdiep 1 | Beperking | - |

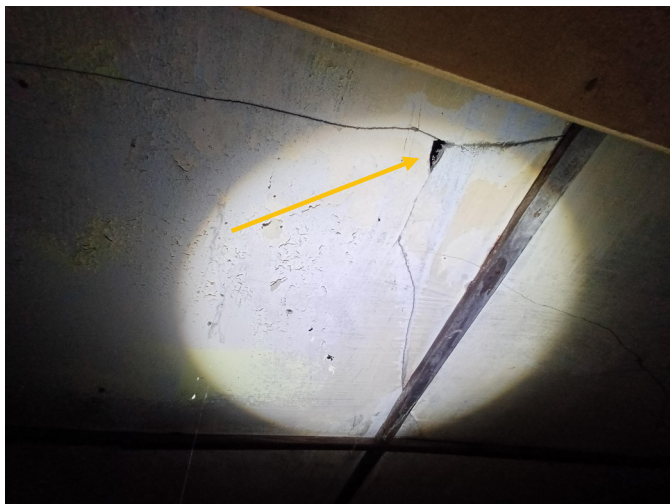
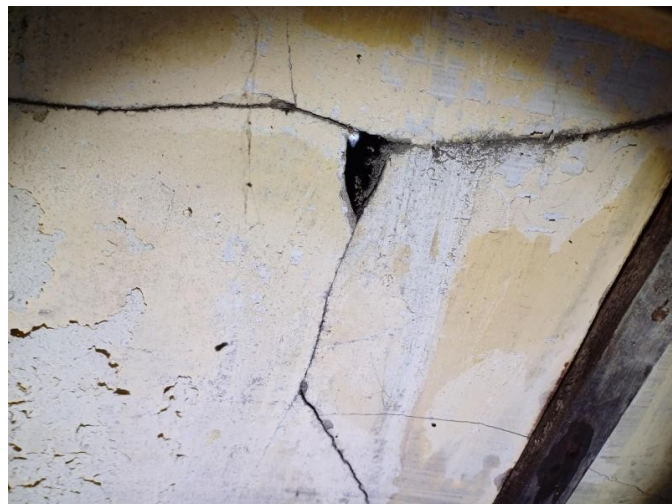
| Fiche 1: Onderdak..... | 16 |

Om in regel te zijn met de wetgeving dient een dakwerker asbesthoudende platen te verwijderen wanneer een nieuwe dakbedekking gelegd wordt. Het vastgestelde asbest werd opnieuw ingekapsel en dit is niet in lijn met de huidige regelgeving.

| Eindbeoordeling materiaalrisico | Verhoogd materiaalrisico en/of verhoogde kans op vezelvrijgave |

| Gebondenheid | Categorie 1: hechtgebonden in oorsprong |
| Asbestsoort (vezeltype) | Alleen chrysotiel |
| Asbestconcentratie | Laag (< 50%) |
| Afschermingsgraad van het gehele materiaal | Geheel of deels (ook) vrij aan de binnenlucht |
| Toestand van het materiaal | Matig beschadigd, matig verweerd |

| # | Type | Referentie | Resultaat |
|---|---|---|---|
| 1.1 | Puntmonster | 3 | Chrysotiel |

| Opmerking | <p>Het dak werd vernieuwd en er werden na de werken nog enkele platen achtergelaten.</p> <p>De vermelde oppervlaktes, diktes en volumes betreffen een beredeneerde schatting. Er worden geen rechten verleend aan deze oppervlaktes/diktes/volumes.</p> |

Het asbestmateriaal valt onder de mijlpaal van 2040.

Maatregelen nemen

- Sluit de ruimte luchtdicht af en vermijd het betreden van de ruimte.
- Scherm in afwachting van verwijdering het asbestmateriaal af van luchtstromingen en verstoring: bijvoorbeeld door het te verpakken, te fixeren, af te dekken, signalisatie - afbakening aan te brengen, ...
- Zorg voor een veilig beheer en verwijder dit asbestmateriaal wanneer het bij werken eenvoudig bereikbaar wordt. Controleer de toestand jaarlijks op wijzigingen.

- Eenvoudige handelingen: mag via doe-het-zelf of door werknemer(s) met opleidingsattest eenvoudige handelingen  
Opgeleid personeel (dak werker met 8u basisopleiding asbest)

indien de platen eenvoudig te verwijderen zijn zonder kans op breken kan dit via doe-het-zelf of door werknemer(s) met opleidingsattest eenvoudige handelingen; Dek de zoldervloer af met plastic folie . dragen van de nodige beschermingsmiddelen (mondmasker ffp3, handschoenen,tyvec ) Verwijder de dakpannen. Fixeer het plaatmateriaal , de asbesthoudende platen één voor één en in hun geheel verwijderen. Niet gooien, niet breken. Reinig nadien de draagstructuur met vochtige doeken (+stofzuiger met absoluut filter kan niet gehuurd worden dus voor een particulier niet mogelijk .) Alle werknemer(s) moeten wel beschikken

Een vastgesteld asbesthoudend onderdak mag niet definitief ingesloten worden , dit dient verplicht verwijderd te worden als het bij werken bereikbaar wordt. (vb bij vernieuwen van de dakbedekking onderdak mee verwijderen )

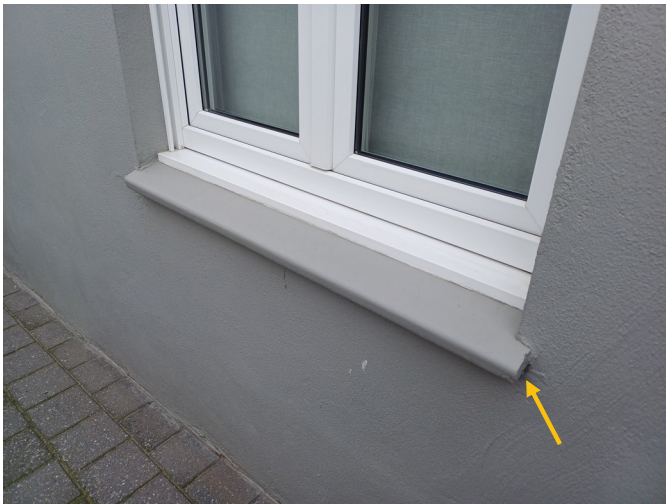
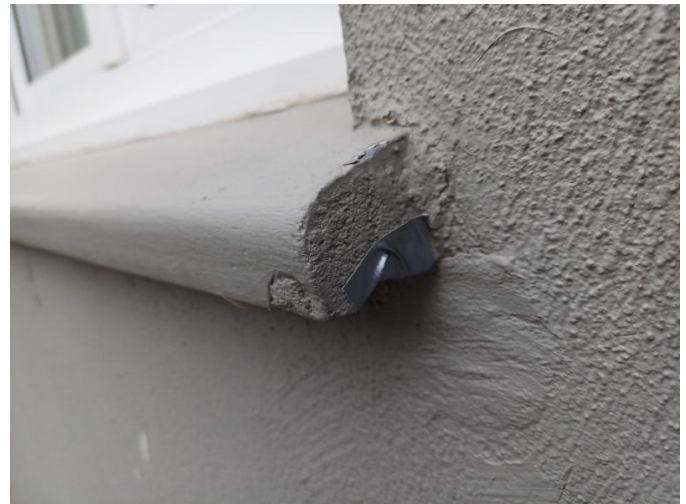
| Fiche 2: Vensterbanken exterieur..... | 19 |

| Eindbeoordeling materiaalarisico | Zeer laag materiaalarisico en/of zeer lage kans op vezelvrijgave |

| Gebondenheid | Categorie 1: hechtgebonden in oorsprong |
| Asbestsoort (vezeltype) | Alleen chrysotiel |
| Asbestconcentratie | Laag (< 50%) |
| Afschermingsgraad van het gehele materiaal | Niet stootvaste afscherming |
| Toestand van het materiaal | Licht beschadigd, licht verweerd. Intact calciumsilicaatmateriaal of categorie III 'gebondenheid' |

| # | Type | Referentie | Resultaat |
|---|---|---|---|
| 2.1 | Puntmonster | 4 | Chrysotiel |

Het asbestmateriaal valt onder de mijlpaal van 2040.

Zorgvuldig beheren

- Zorg voor een veilig beheer. Vermijd het beschadigen van het asbestmateriaal. Controleer de toestand jaarlijks op wijzigingen.

- Eenvoudige handelingen: mag via doe-het-zelf of door werknemer(s) met opleidingsattest eenvoudige handelingen  
EH via doe-het zelf : De dorpels of tabletten kunnen voorzichtig losgebeiteld worden , extra bevochtigen om stof te voorkomen + dragen van de nodige beschermingsmiddelen (mondmasker ffp3, handschoenen,tyvec ) verpakken in plastic folie en afvoeren naar het containerpark als hechtgebonden asbestafval.

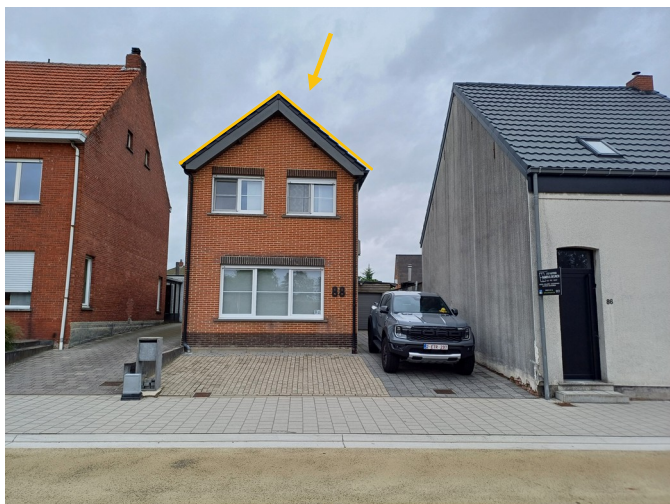
| Fiche 3: Zolder boven verdiep 1..... | 23 |

**Reden:** Geen toegang

**Uitleg van de asbestdeskundige:** Boven de woning is een zolder aanwezig. Deze is niet te betreden vanuit de woning daar er geen zolderluik aanwezig is.

Gezien de aanwezigheid van onderdakplaten in de 2de zolder is de kans groot dat ook hier asbesthoudende platen aanwezig zijn in het onderdak.

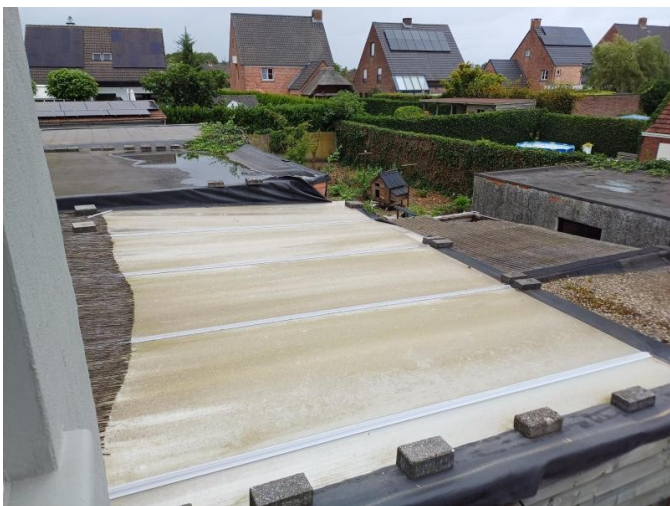
| Fiche 4: EPDM..... | 25 |

De dakbedekking bestaat uit EPDM. Deze laag is niet verdacht maar wees aandachtig bij werkzaamheden voor verdachte onderlagen.

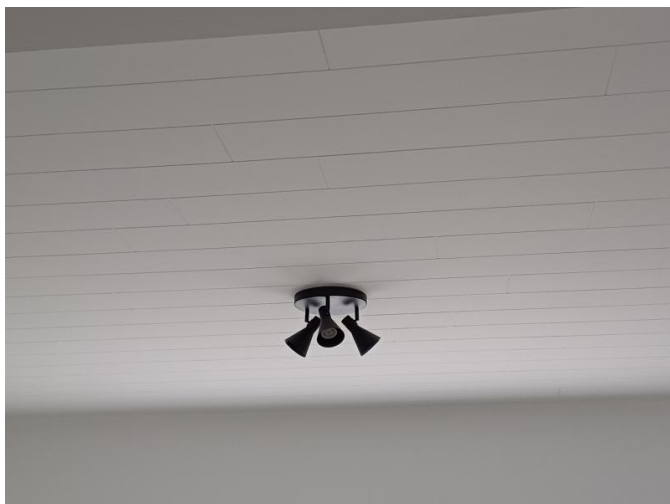
| Fiche 5: Niet verdachte plafonds..... | 26 |

Enkele plafonds zijn afgewerkt met valse plafonds in plaatmateriaal. Het is niet duidelijk of er pleisterwerk aanwezig is achter deze valse plafonds, het is aangewezen om bijkomend onderzoek uit te voeren bij werken.

Enkele plafonds zijn duidelijk niet afgewerkt met asbesthoudende materialen (beton, stenen, hout, ...).

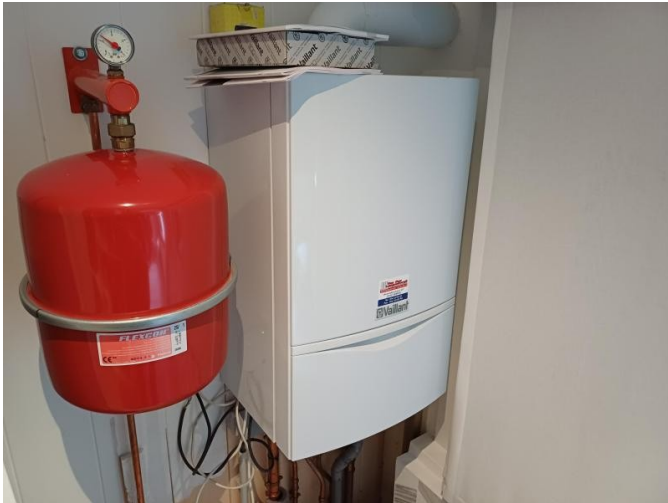
| Fiche 6: CV ketel Vaillant..... | 27 |

De ketel dateert van 2011. Deze is niet verdacht.

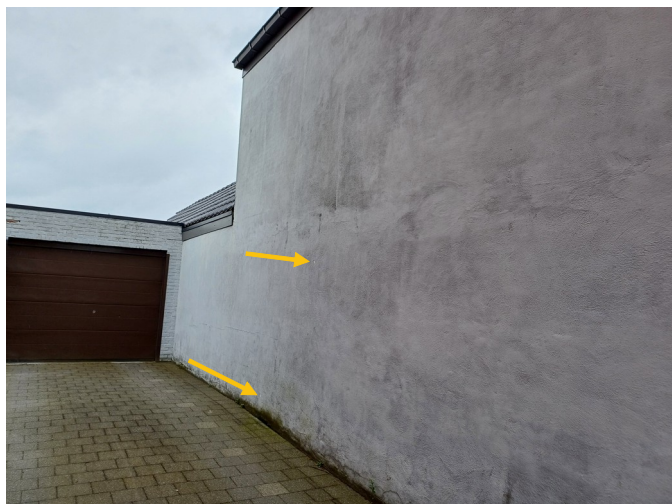
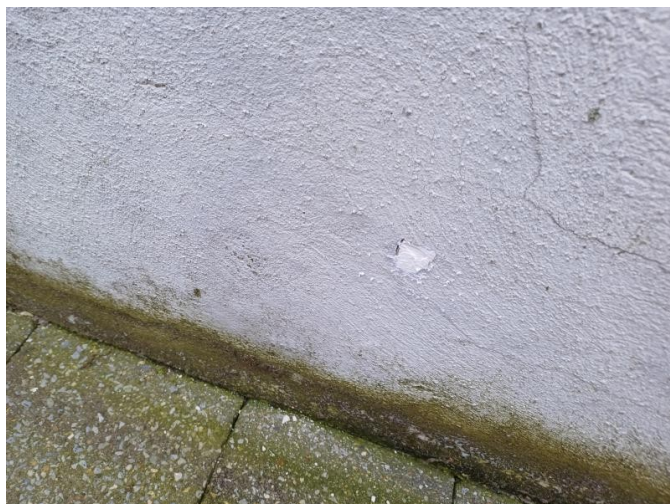
## Fiche 7: Crepi oost

Geen asbest

| # | Type | Referentie | Resultaat |
|---|---|---|---|
| 7.1 | Mengmonster | 6 | Geen asbest |

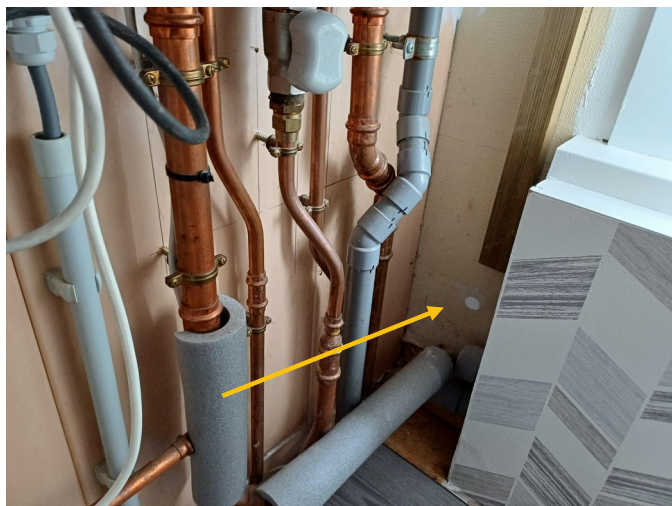
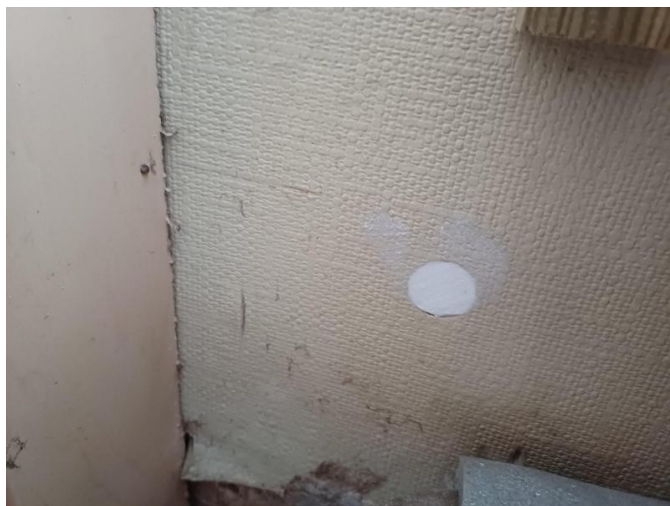
## Fiche 8: Pleisterwerk muren

Geen asbest

| # | Type | Referentie | Resultaat |
|---|---|---|---|
| 8.1 | Mengmonster | 1 | Geen asbest |

| Opmerking | <p>Volgens het inspectieprotocol is een monstername van het pleisterwerk verplicht om dit te identificeren als niet-asbesthoudend.</p> <p>Locatie staalnames: individuele ruimte: Woonkamer / natte ruimte: Keuken / stookplaats: Stookruimte / traphal: Trap</p> <p>De vermelde oppervlaktes en volumes betreffen een beredeneerde schatting. Er worden geen rechten verleend aan deze oppervlaktes/volumes. De dikte is een schatting die voorkomt uit de monsterplaatsen en is daarom niet altijd representatief.</p> <p>Niet aangeduide wanden op het grondplan wijst op niet verdachte wanden (hout, gips, bakstenen, ...) of niet aanwezige wanden.</p> <p>Het is niet duidelijk of er pleisterwerk aanwezig is achter deze valse wanden, het is aangewezen om bijkomend onderzoek uit te voeren bij werken.</p> |

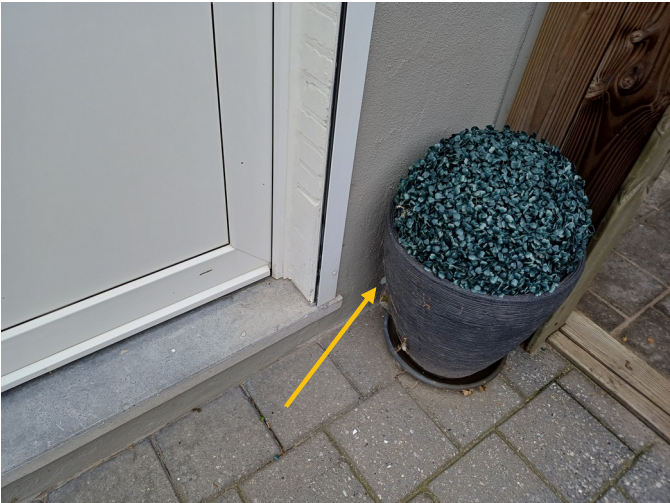
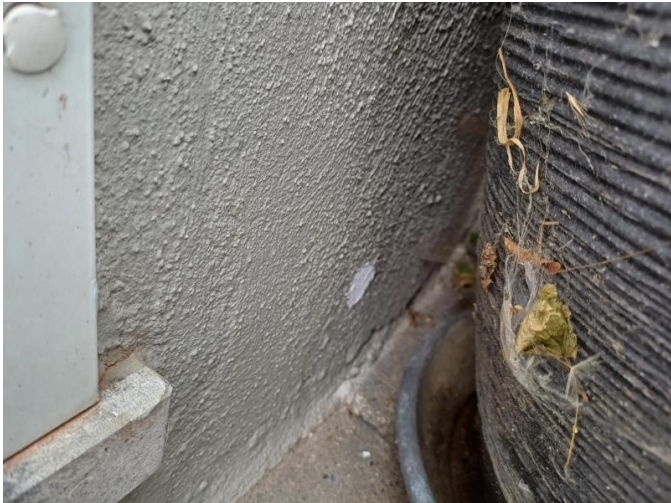
| Fiche 9: Crepi West..... | 33 |

Geen asbest

| # | Type | Referentie | Resultaat |
|---|---|---|---|
| 9.1 | Puntmonster | 5 | Geen asbest |
