# Asbestinventarisatattest

Frankrot 4, 9420 Erpe-Mere

Attestnummer : 20251223-000270.000

Uitgegeven op : 23.12.2025

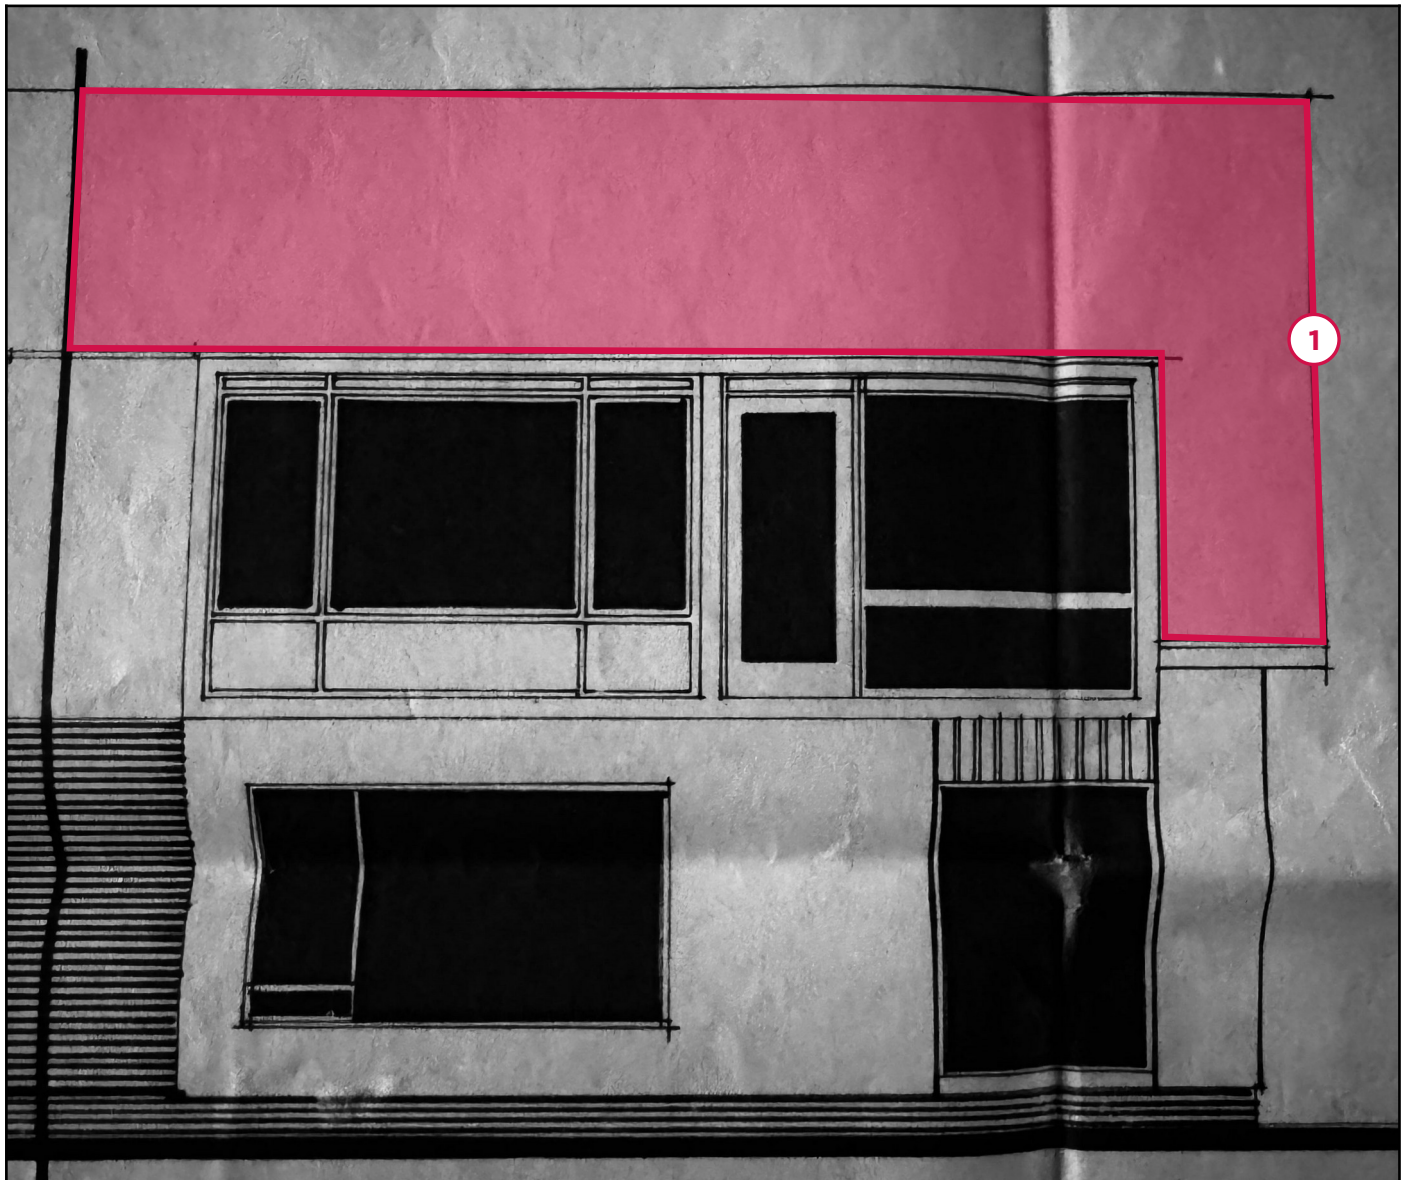
## Plan 1.1: Voorgevel

| Beschrijving | Type | Actie |
|---|---|---|
| 1. Dakbedekking zadeldak hoofdgebouw | Asbestmateriaal | Dringend verwijderen |

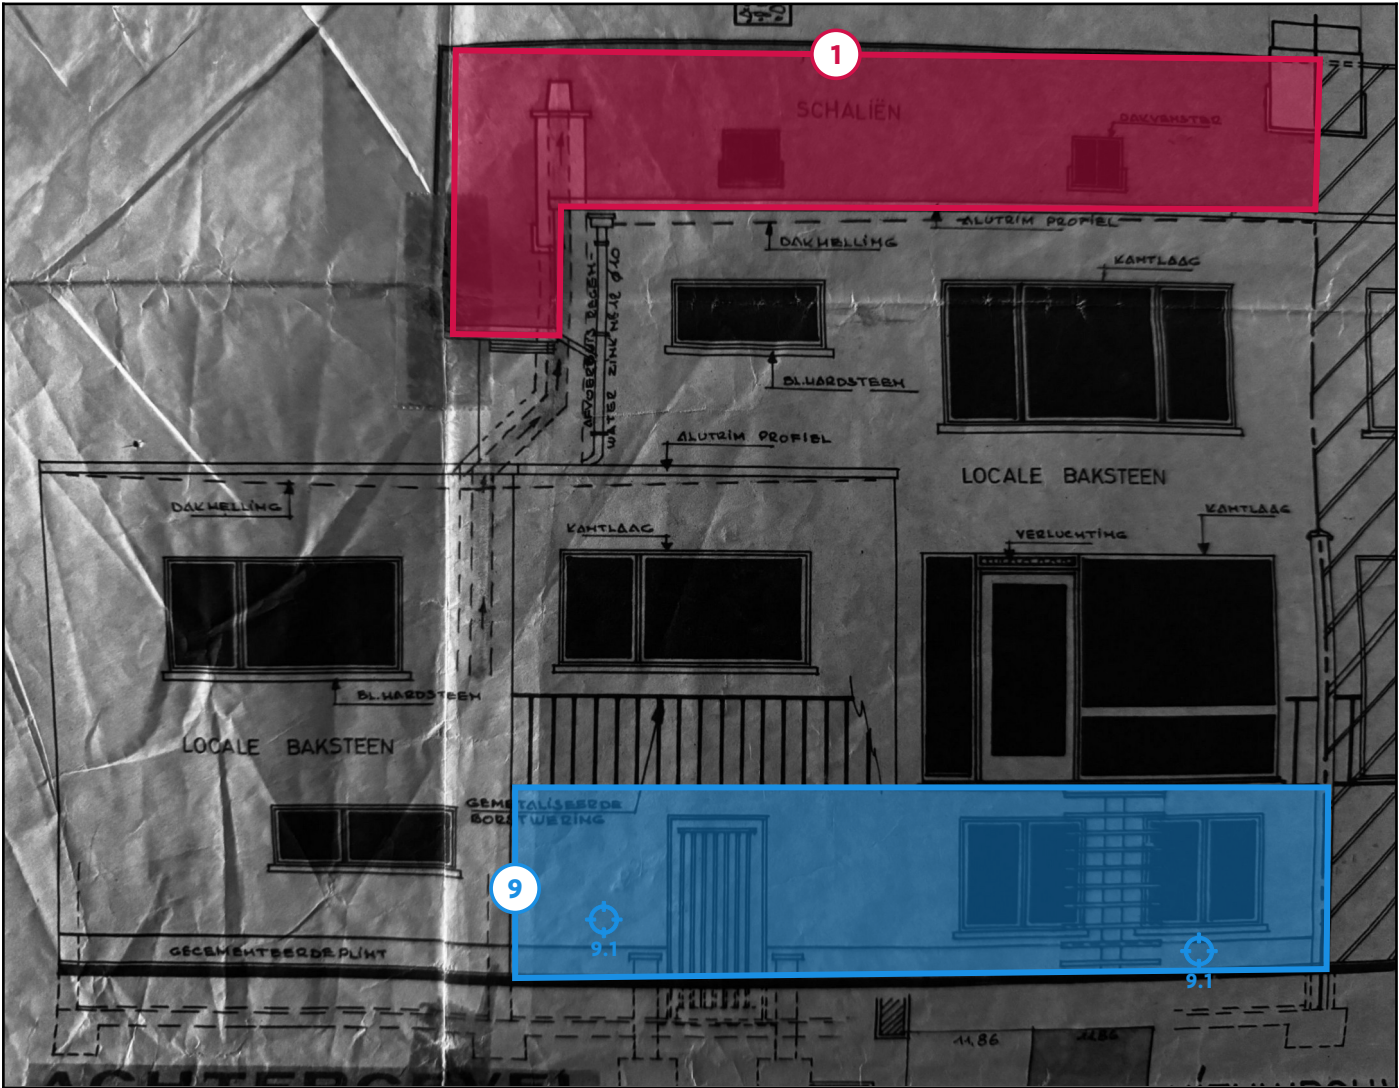
# Plan 1.2: Achtergevel

| Beschrijving | Type | Actie |
|---|---|---|
| 1. Dakbedekking zadeldak hoofdgebouw | Asbestmateriaal | Dringend verwijderen |
| 9. Cementering achtergevel | Geen asbest | - |

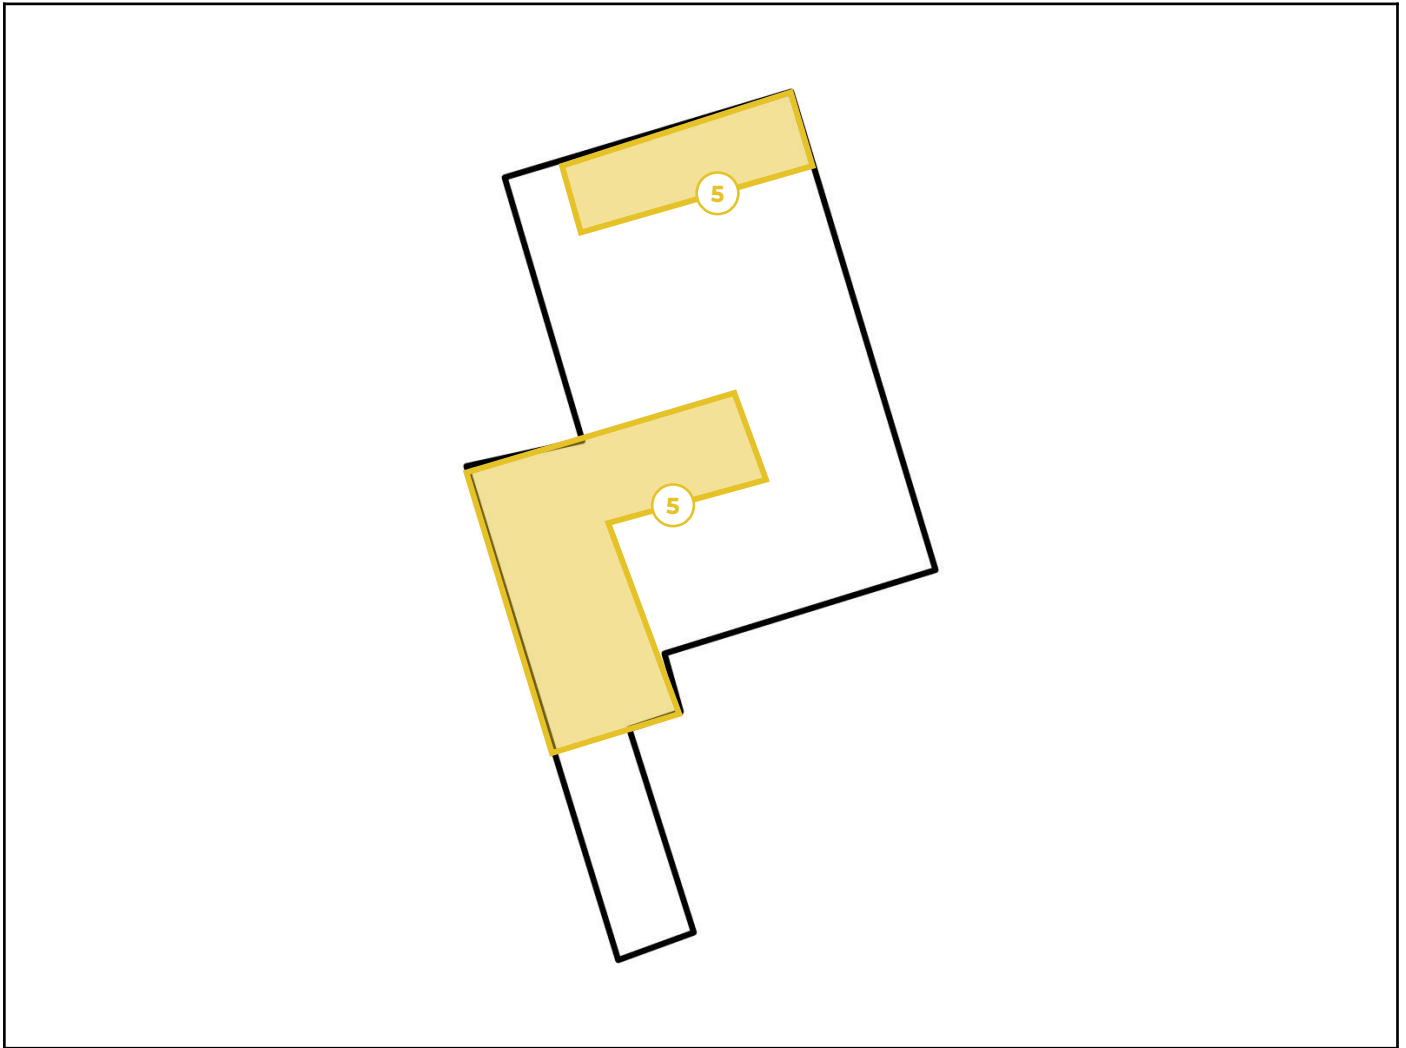
## Plan 1.7: Hoofdgebouw plan

| Beschrijving | Type | Actie |
|---|---|---|
| 5. Dakbedekking plat dak hoofdgebouw | Asbestmateriaal | Zorgvuldig beheren |

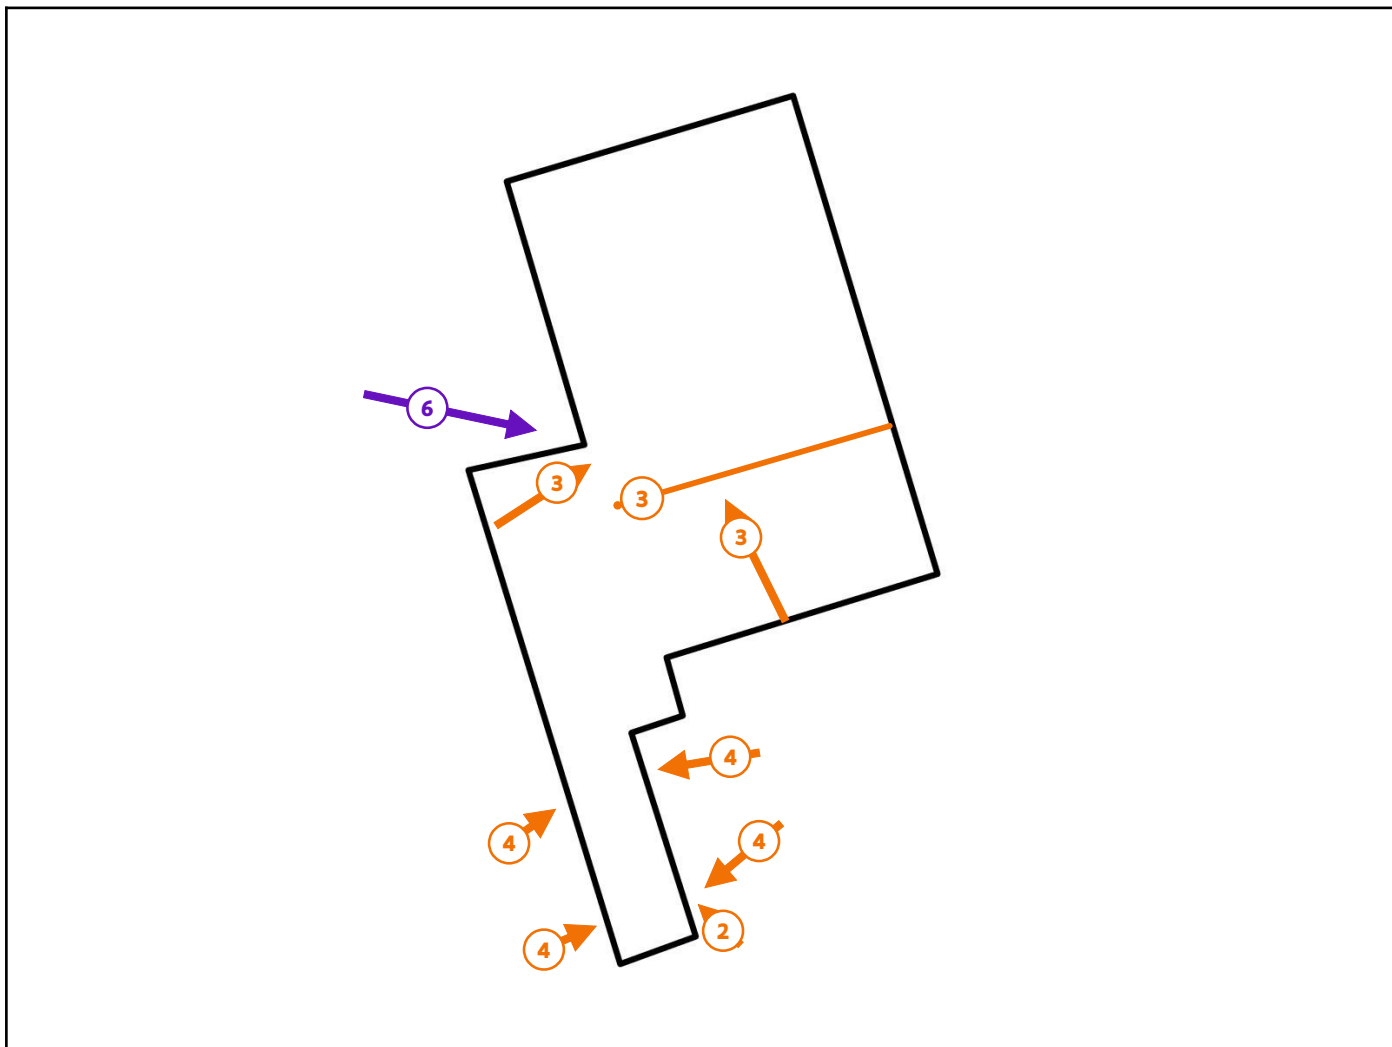
## Plan 1.9: Hoofdgebouw plan

| Beschrijving | Type | Actie |
|---|---|---|
| 2. Cementplaat duiventil | Asbestmateriaal | Verwijderen |
| 3. Gevelbekleding achtergevel en schouwmantel leien | Asbestmateriaal | Verwijderen |
| 4. Steunpalen duiventil | Asbestmateriaal | Maatregelen nemen |
| 6. Schouwmantels (binnenzijde / bovenzijde / dichting) hoofdgebouw | Beperking | - |

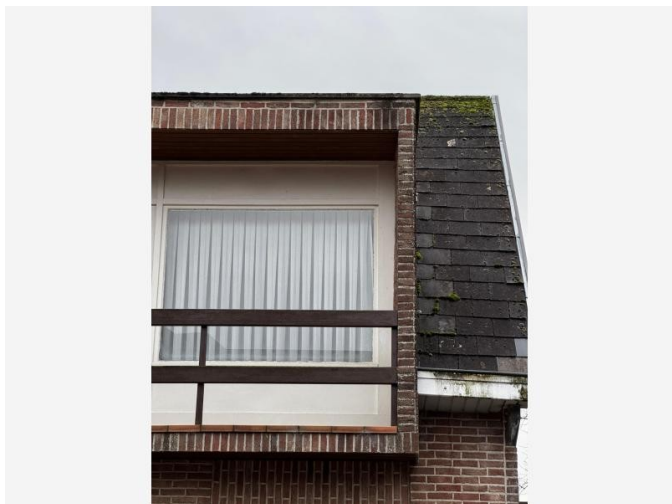
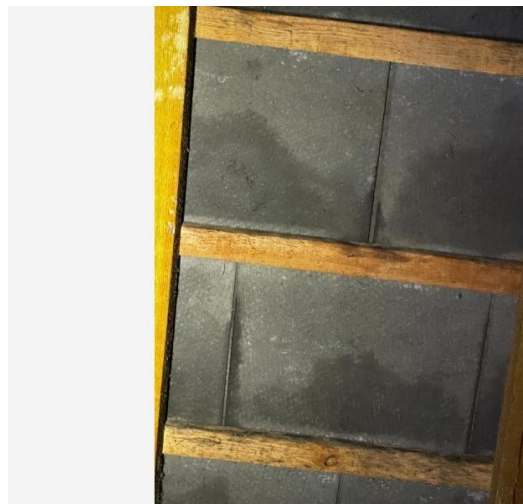
| Fiche 1: Dakbedekking zadeldak hoofdgebouw..... | 22 |

Het asbestmateriaal valt onder de mijlpaal van 2034.

**Dringend verwijderen**

| Eindbeoordeling materiaalsrisico | Hoog materiaalsrisico en/of hoge kans op vezelvrijgave |

| Asbestsoort (vezeltype) | Crocidoliet aanwezig |
| Toestand van het materiaal | Matig beschadigd, matig verweerd |

| Beschrijving | Dakbedekking zadeldak hoofdgebouw |
| Opmerking | De hoeveelheid is een raming en is in geen geval bindend. De dakbedekking beschikt niet over een onderdak en de zolderruimte is enkel toegankelijk via een afgesloten zolderluik. Hierdoor is er geen contact met de binnenluchtstromen. |

- Verwijder dit asbestmateriaal zo snel mogelijk. Volg de toestand goed op.
- Hemelwater dat afspoelt van asbestcement daken of gevels kan asbestdeeltjes bevatten. Gebruik het enkel voor gesloten circuits (bv. spoelen toiletten). Reinig na het vervangen van het dak of de gevel de dakgoten en regenwaterput of -ton om asbesthoudend sediment of slib te verwijderen

- Eenvoudige handelingen: mag via doe-het-zelf of door werknemer(s) met opleidingsattest eenvoudige handelingen  
Deze verwijdermethode valt onder de vorm van eenvoudige handelingen conform de VLAREM wetgeving – hfst 6 en de Codex Welzijn op het Werk – Boek VI – Titel III. Alle voorzorgsmaatregelen opgenomen in deze wetgevingen dienen strikt nageleefd te worden zodat in alle gevallen de concentratie van 0,01 vezels per cm<sup>3</sup> lucht (grenswaarde) niet wordt overschreden. De toestand van de asbesttoepassing dient ongewijzigd te blijven na verwijdering nl. niet beschadigen, gooien, breken, slijpen, kappen, ea en een voorafgaandelijke fixering van de toepassing moet gebeuren om vezelverspreiding te voorkomen. Bij de verwijdering dienen ten allen tijde de nodige PBM's met name stofmasker FFP3, wegwerpoverall CAT III type 5/6, wegwerphandschoenen en afspoelbaar schoeisel gedragen te worden EN blijft de uiteindelijke beoordeling van verwijdermethode bij de saneerder om eventueel op te schalen naar een veiligere methode om aan de

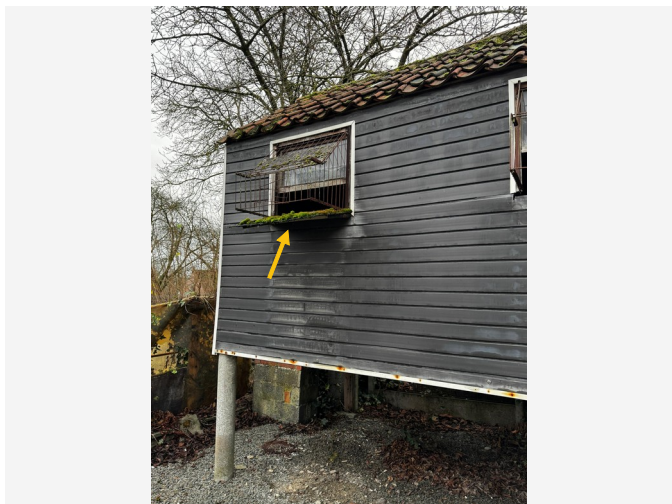
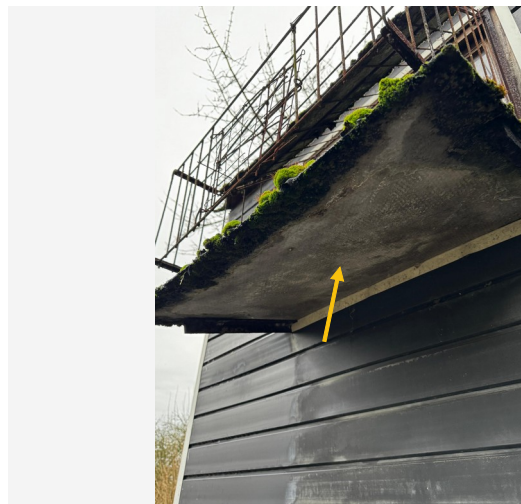
| Fiche 2: Cementplaat duiventil..... | 25 |

Het asbestmateriaal valt onder de mijlpaal van 2040.

Verwijderen

| Eindbeoordeling materiaalrisico | Verhoogd materiaalrisico en/of verhoogde kans op vezelvrijgave |

| Asbestsoort (vezeltype) | Crocidoliet aanwezig |
| Toestand van het materiaal | Matig beschadigd, matig verweerd |

| Beschrijving | Cementplaat duiventil |

- Zorg voor een veilig beheer. Vermijd het beschadigen van het asbestmateriaal. Controleer de toestand jaarlijks op wijzigingen.

- Eenvoudige handelingen: mag via doe-het-zelf of door werknemer(s) met opleidingsattest eenvoudige handelingen  
Deze verwijdermethode valt onder de vorm van eenvoudige handelingen conform de VLAREM wetgeving – hfst 6 en de Codex Welzijn op het Werk – Boek VI – Titel III. Alle voorzorgsmaatregelen opgenomen in deze wetgevingen dienen strikt nageleefd te worden zodat in alle gevallen de concentratie van 0,01 vezels per cm<sup>3</sup> lucht (grenswaarde) niet wordt overschreden. De toestand van de asbesttoepassing dient ongewijzigd te blijven na verwijdering nl. niet beschadigen, gooien, breken, slijpen, kappen, ea en een voorafgaandelijke fixering van de toepassing moet gebeuren om vezelverspreiding te voorkomen. Bij de verwijdering dienen ten allen tijde de nodige PBM's met name stofmasker FFP3, wegwerpovertuig CAT III type 5/6, wegwerphandschoenen en afspoelbaar schoeisel gedragen te worden EN blijft de uiteindelijke beoordeling van verwijdermethode bij de saneerder om eventueel op te schalen naar een veiligere methode om aan de wettelijke veiligheidsvoorschriften te voldoen. <https://ovam.vlaanderen.be/wie-mag-wat-verwijderen>

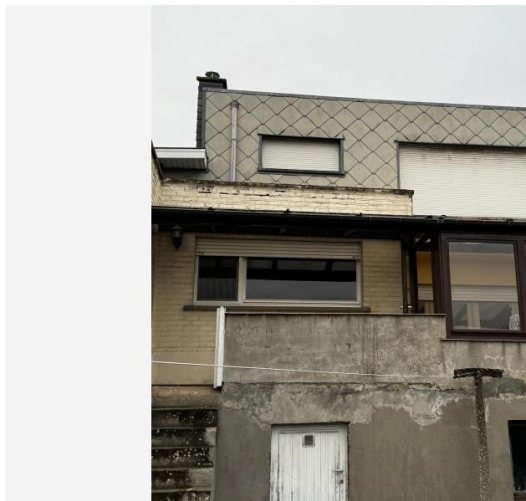
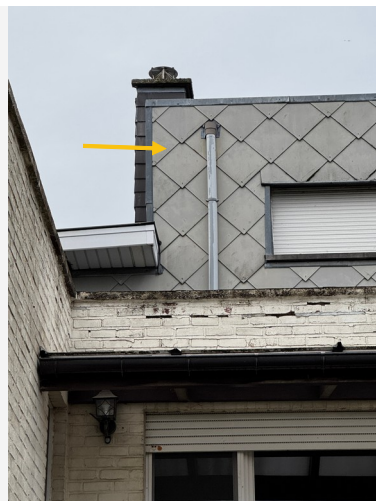
## Fiche 3: Gevelbekleding achtergevel en schouwmantel leien

Asbestmateriaal

Het asbestmateriaal valt onder de mijlpaal van 2034.

Verwijderen

| Eindbeoordeling materiaalrisico | Verhoogd materiaalrisico en/of verhoogde kans op vezelvrijgave |

| Asbestsoort (vezeltype) | Crocidoliet aanwezig |
| Toestand van het materiaal | Matig beschadigd, matig verweerd |

| Beschrijving | Gevelbekleding achtergevel en schouwmantel leien |

- Zorg voor een veilig beheer. Vermijd het beschadigen van het asbestmateriaal. Controleer de toestand jaarlijks op wijzigingen.
- Voer bijkomende staalname(s) uit.
- Bij het uitvoeren van destructieve handelingen aan en/of verwijdering van onderhavige materialen kan het aangewezen zijn om een bijkomende bemonstering met analyse uit te voeren conform het MB met het inspectieprotocol.

- Eenvoudige handelingen: mag via doe-het-zelf of door werknemer(s) met opleidingsattest eenvoudige handelingen  
Deze verwijdermethode valt onder de vorm van eenvoudige handelingen conform de VLAREM wetgeving – hfst 6 en de Codex Welzijn op het Werk – Boek VI – Titel III. Alle voorzorgsmaatregelen opgenomen in deze wetgevingen dienen strikt nageleefd te worden zodat in alle gevallen de concentratie van 0,01 vezels per cm<sup>3</sup> lucht (grenswaarde) niet wordt overschreden. De toestand van de asbesttoepassing dient ongewijzigd te blijven na verwijdering nl. niet beschadigen, gooien, breken, slijpen, kappen, ea en een voorafgaandelijke

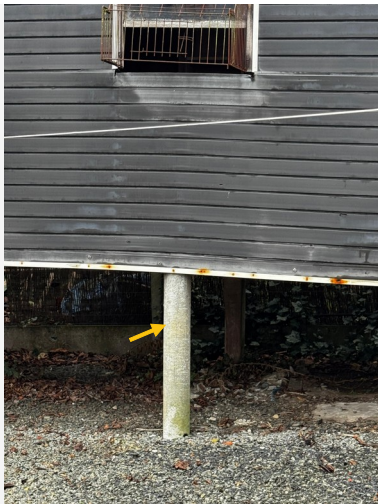
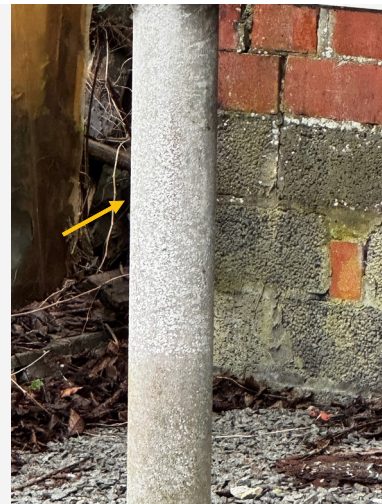
| Fiche 4: Steunpalen duiventil..... | 31 |

Het asbestmateriaal valt onder de mijlpaal van 2040.

Maatregelen nemen

| Eindbeoordeling materiaalrisico | Verhoogd materiaalrisico en/of verhoogde kans op vezelvrijgave |

| Asbestsoort (vezeltype) | Crocidoliet aanwezig |
| Toestand van het materiaal | Matig beschadigd, matig verweerd |

| Beschrijving | Steunpalen duiventil |
| Eenvoudig bereikbaar | Nee <ul style="list-style-type: none"><li>• Verwijdering tast de bouwkundige integriteit aan.</li></ul> |

- Zorg voor een veilig beheer en verwijder dit asbestmateriaal wanneer het bij werken eenvoudig bereikbaar wordt. Controleer de toestand jaarlijks op wijzigingen.
- Voer bijkomende staalname(s) uit.
- Bij het uitvoeren van destructieve handelingen aan en/of verwijdering van onderhavige materialen kan het aangewezen zijn om een bijkomende bemonstering met analyse uit te voeren conform het MB met het inspectieprotocol.

- Eenvoudige handelingen: mag via doe-het-zelf of door werknemer(s) met opleidingsattest eenvoudige handelingen  
Deze verwijdermethode valt onder de vorm van eenvoudige handelingen conform de VLAREM wetgeving – hfst 6 en de Codex Welzijn op het Werk – Boek VI – Titel III. Alle voorzorgsmaatregelen opgenomen in deze wetgevingen dienen strikt nageleefd te worden zodat in alle gevallen de concentratie van 0,01 vezels per cm<sup>3</sup> lucht (grenswaarde) niet wordt overschreden. De toestand van de asbesttoepassing dient ongewijzigd te blijven na verwijdering nl. niet beschadigen, gooien, breken, slijpen, kappen, ea en een voorafgaandelijke fixering van de toepassing moet gebeuren om vezelverspreiding te voorkomen. Bij de verwijdering dienen

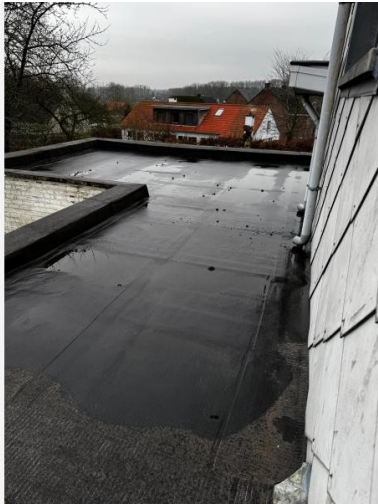
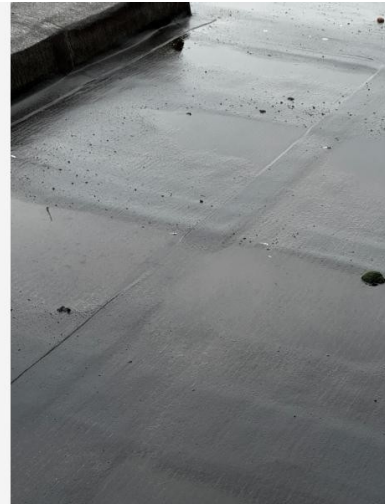
| Fiche 5: Dakbedekking plat dak hoofdgebouw..... | 34 |

Het asbestmateriaal valt onder de mijlpaal van 2040.

Zorgvuldig beheren

| Asbestsoort (vezeltype) | Alleen chrysotiel |

| Identificatiemethode | <p>De asbestdeskundige beoordeelt het materiaal als asbestverdacht en dus asbesthoudend, en dit zonder monstername.</p> <p>Motivatie: De monstername brengt andere schade aan dan schade die inherent is aan de monstername.</p> |

- Zorg voor een veilig beheer. Vermijd het beschadigen van het asbestmateriaal. Controleer de toestand jaarlijks op wijzigingen.
- Voer bijkomende staalname(s) uit.
- Bij het uitvoeren van destructieve handelingen aan en/of verwijdering van onderhavige materialen kan het aangewezen zijn om een bijkomende bemonstering met analyse uit te voeren conform het MB met het inspectieprotocol.

- Eenvoudige handelingen: mag via doe-het-zelf of door werknemer(s) met opleidingsattest eenvoudige handelingen  
Deze verwijdermethode valt onder de vorm van eenvoudige handelingen conform de VLAREM wetgeving – hfst 6 en de Codex Welzijn op het Werk – Boek VI – Titel III. Alle voorzorgsmaatregelen opgenomen in deze wetgevingen dienen strikt nageleefd te worden zodat in alle gevallen de concentratie van 0,01 vezels per cm<sup>3</sup> lucht (grenswaarde) niet wordt overschreden. De toestand van de asbesttoepassing dient ongewijzigd te blijven na verwijdering nl. niet beschadigen, gooien, breken, slijpen, kappen, en een voorafgaandelijke fixering van de toepassing moet gebeuren om vezelverspreiding te voorkomen. Bij de verwijdering dienen

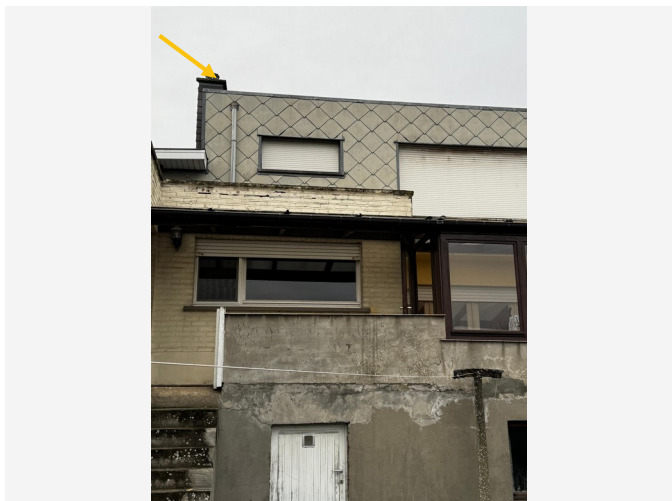
## Fiche 6: Schouwmantels (binnenzijde / bovenzijde / dichting) hoofdgebouw

Beperking

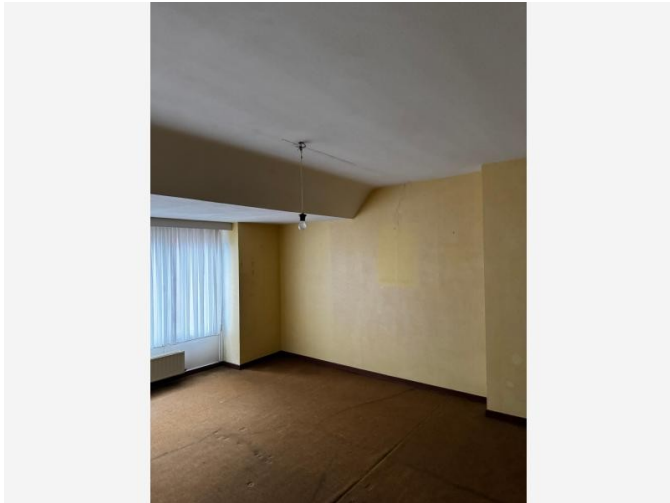
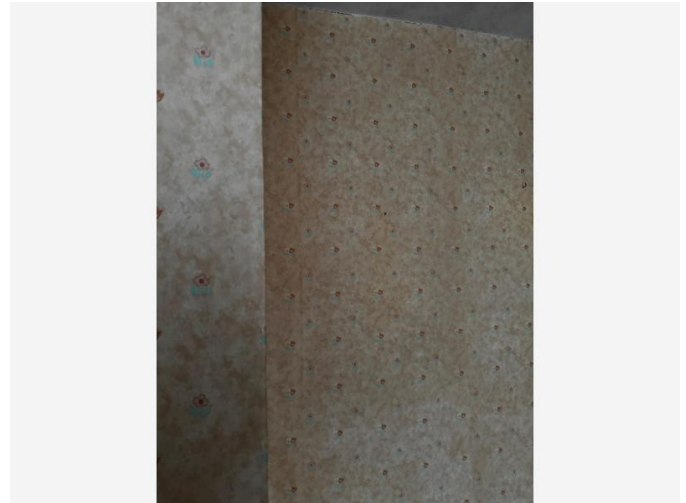
## Fiche 7: Muurpleister hoofdgebouw

Geen asbest

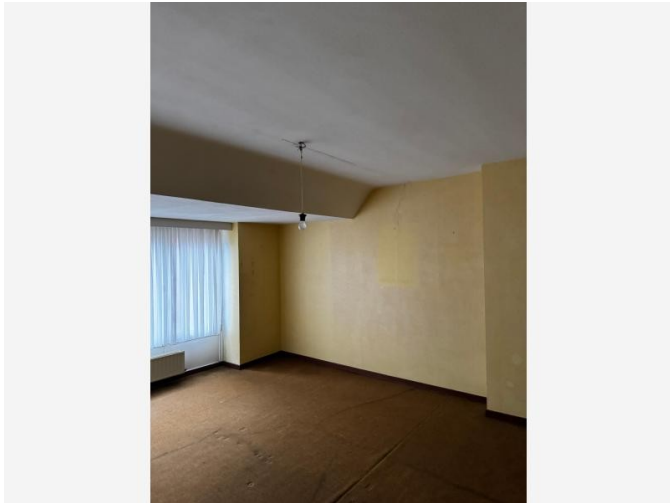
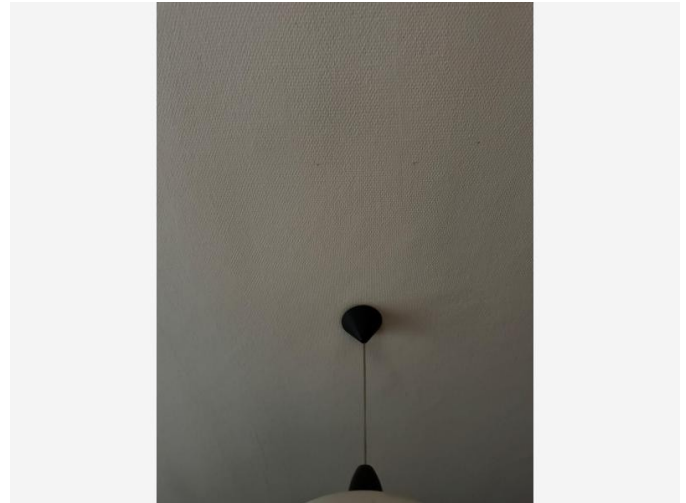
## Fiche 8: Plafondpleister hoofdgebouw

Geen asbest

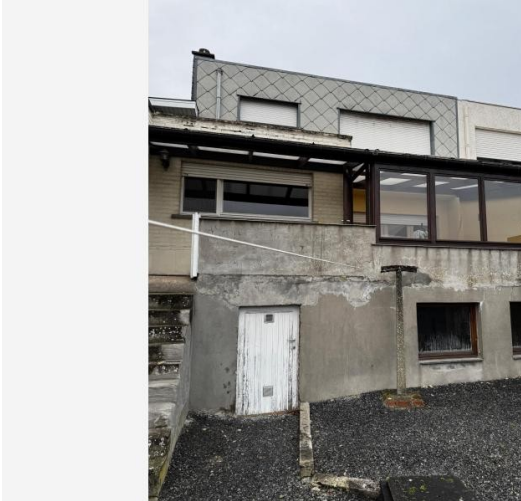
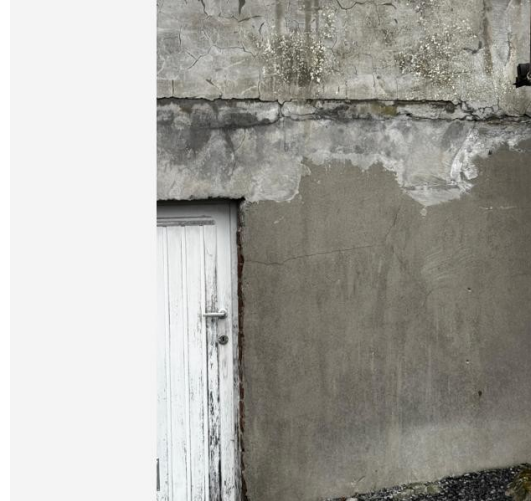
## Fiche 9: Cementering achtergevel

Geen asbest

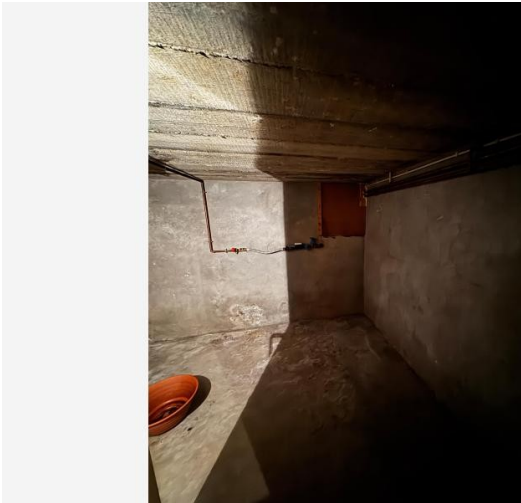
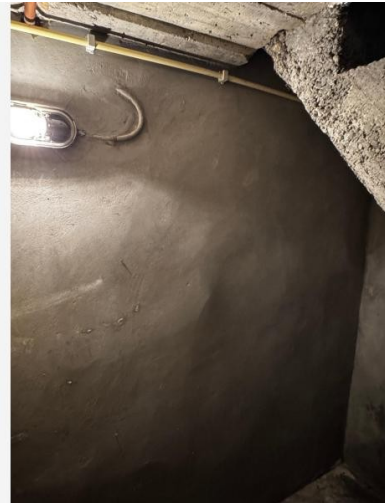
## Fiche 10: Cementering kelderwanden

Geen asbest
