# Asbestinventarisatetest

Scheldestraat 79, 8553 Zwevegem

Attestnummer : 20251229-000038.000

Uitgegeven op : 29.12.2025

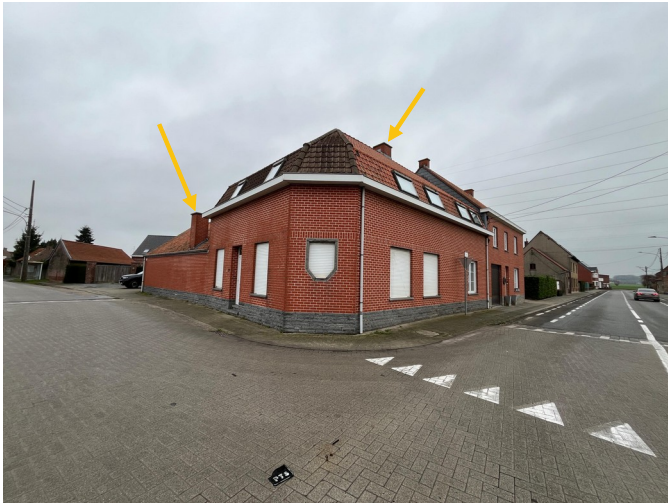
Situeringsfoto

**Reden:** Het te onderzoeken materiaal situeert zich hoger dan 3,50 m te rekenen vanaf een veilige ondergrond

**Uitleg van de asbestdeskundige:** De binnenzijde van de schouw kon niet geïnspecteerd worden. Ook van buitenaf was inspectie onmogelijk omwille van de hoogte(hoger dan 3.5m). Asbestverdachte toepassingen kunnen aanwezig zijn. Dit betreft een beperking op middellange termijn.

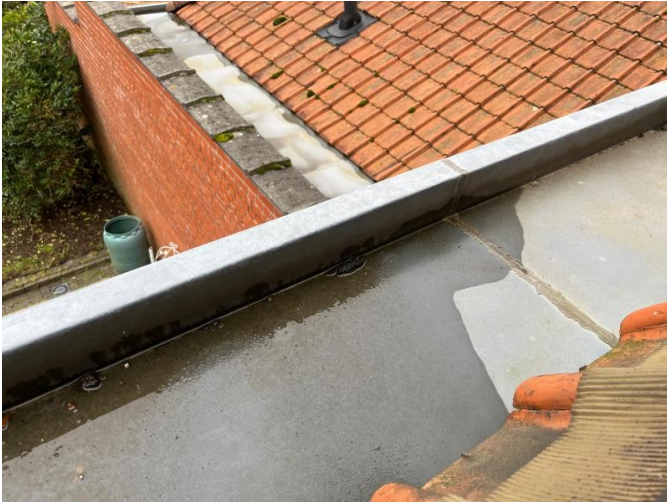
## Fiche 2: Waarneembare meegespoelde resten van dakgevelbekleding-niet vastelbaar

**Reden:** Geen zichtbare resten aanwezig in de dakgoot

**Uitleg van de asbestdeskundige:** Er zijn geen zichtbare resten aanwezig. De stukken mos zijn afkomstig van de dakpannen, dit omdat er geen mos of verwerking zichtbaar is aan de gevelleien van de burenen.

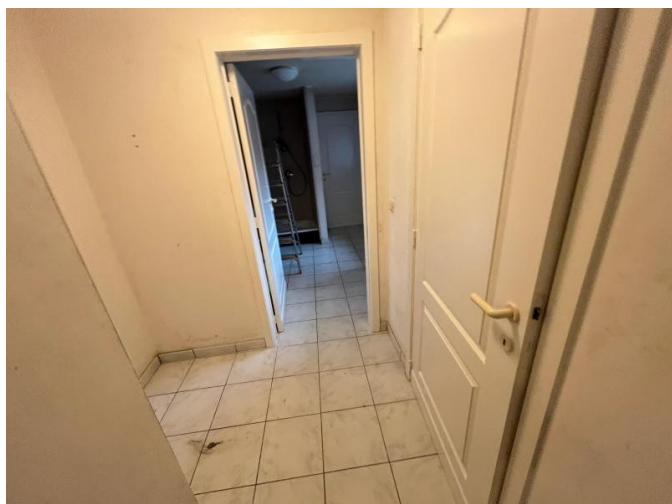
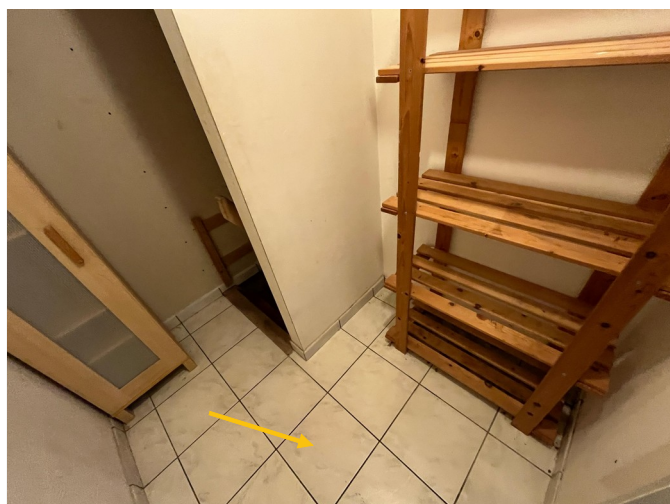
## Fiche 4: Tegellijm onder vloertegels en achter plinttegels

Op moment van de inspectie kon niet worden nagegaan of de tegellijm onder de vloertegels of achter de plinttegels asbestverdacht is. Bij renovatie of verwijdering van de tegels dient het materiaal te worden geanalyseerd voor de werken van start gaan.

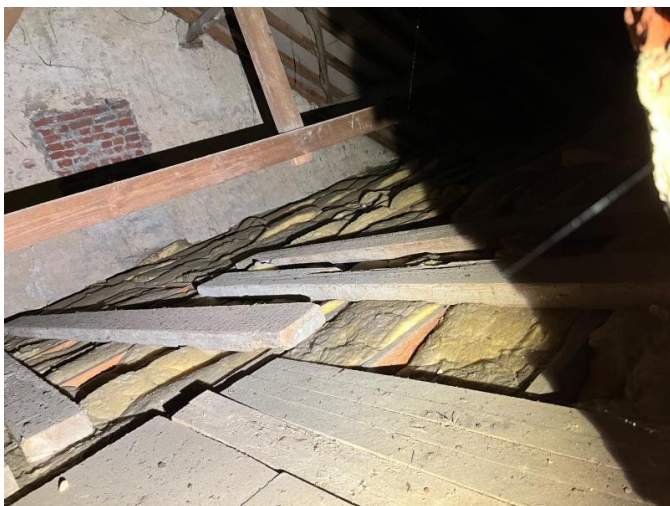
Situeringsfoto

Er is geen zoldervloer aanwezig. Hierdoor kon de zolderruimte niet worden gecontroleerd op moment van de inspectie. Het is niet mogelijk zonder gevaar dit deel van de zolder te betreden. Enkel het zichtbare gedeelte kan opgenomen worden in het attest.

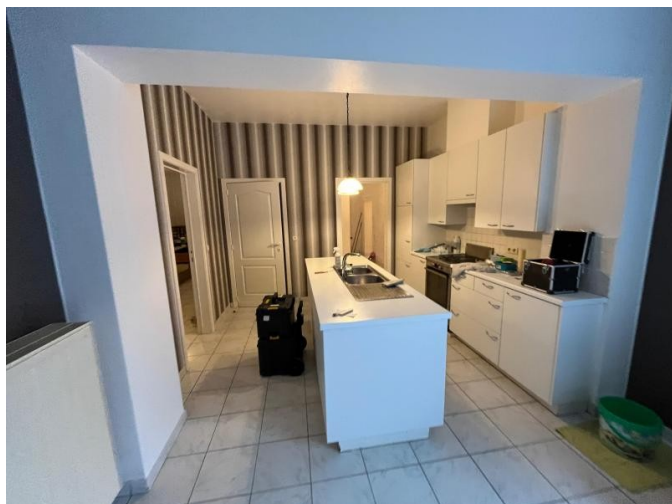
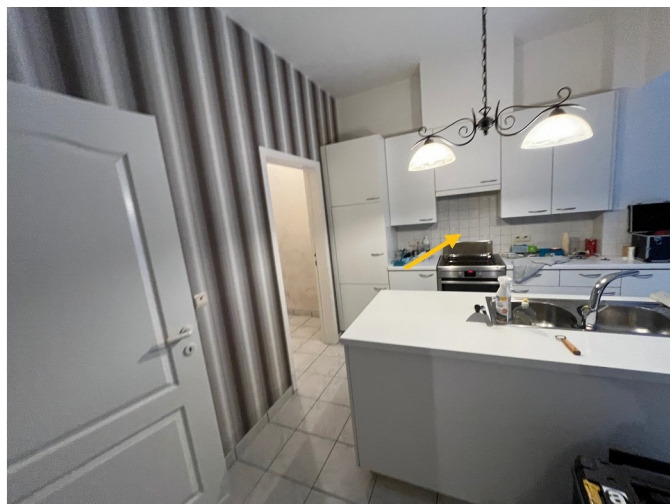
Op moment van de inspectie kon niet worden nagegaan of de tegellijm achter de muurtegels/plinten asbestverdacht is. Bij renovatie of verwijdering van de tegels dient het materiaal te worden geanalyseerd voor de werken van start gaan.

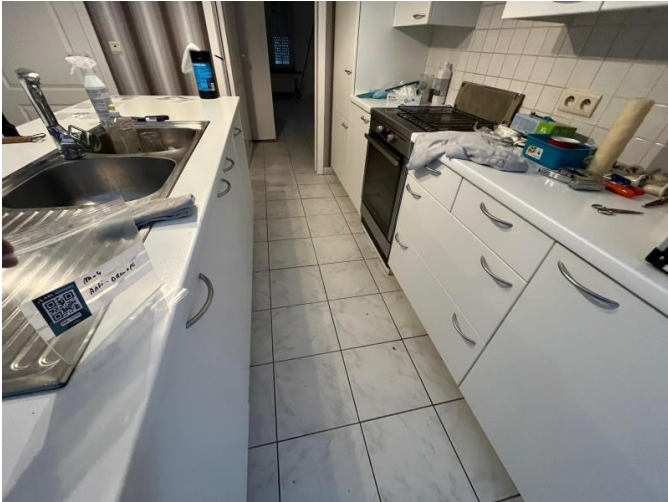
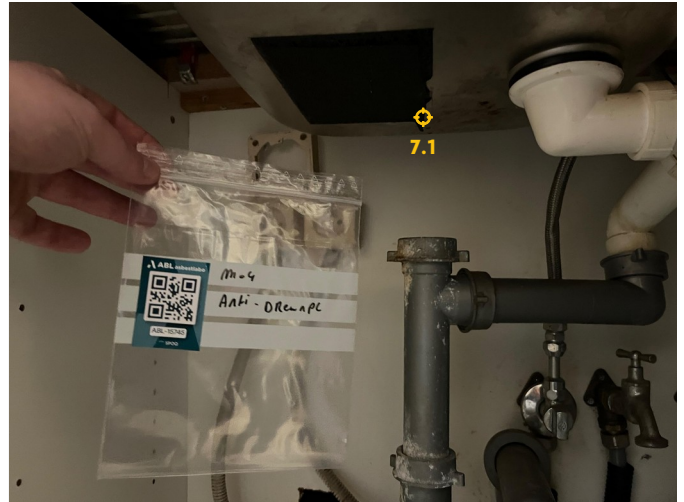
## Fiche 7: Ontdreuningsplaat/anti-dreunplaat onder spoelbak

Geen asbest

| # | Type | Referentie | Resultaat |
|---|---|---|---|
| 7.1 | Puntmonster | M04 | Geen asbest |

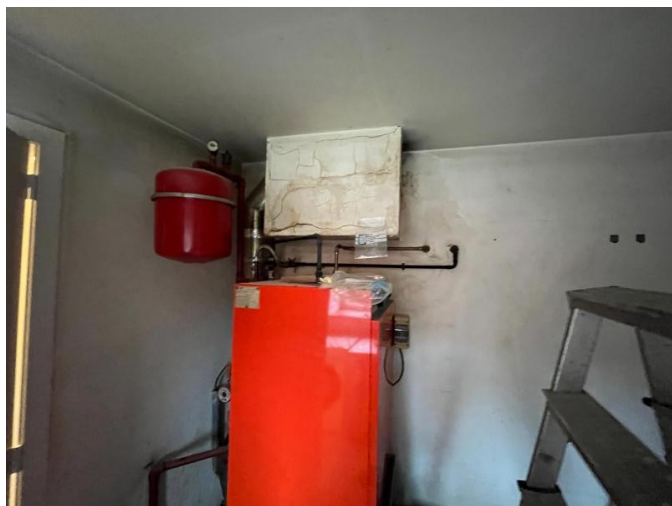
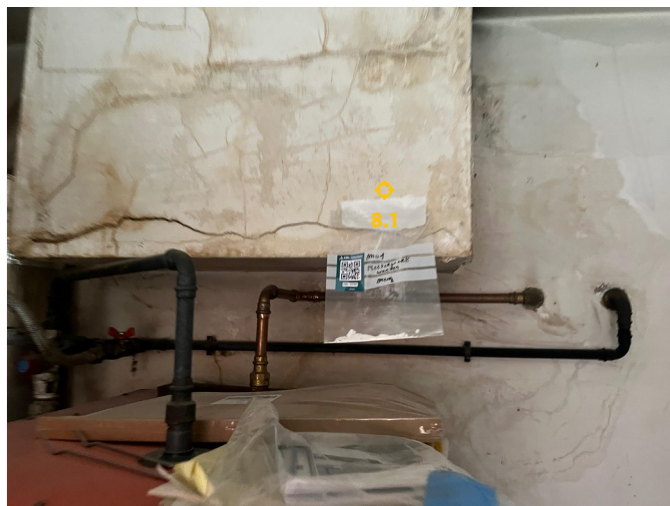
## Fiche 8: Pleisterwerk wanden

Geen asbest

| # | Type | Referentie | Resultaat |
|---|---|---|---|
| 8.1 | Mengmonster | M01 | Geen asbest |

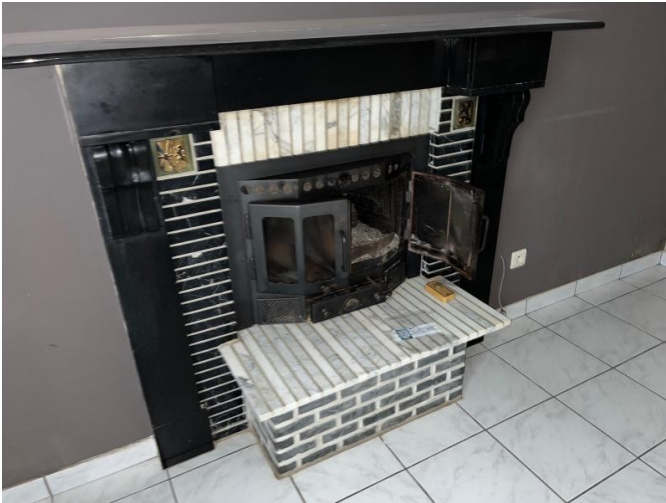
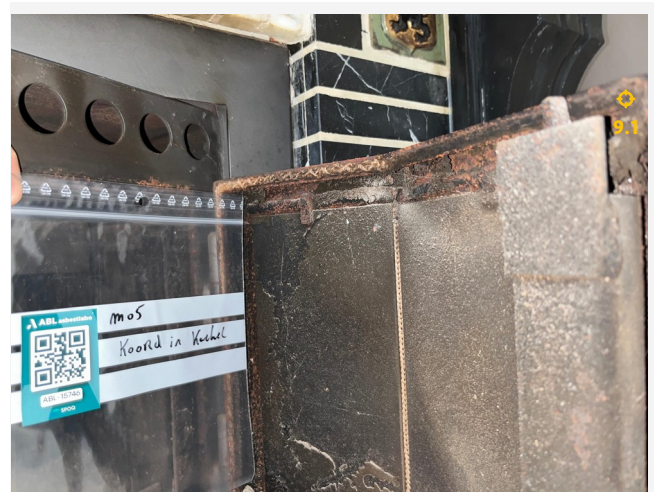
## Fiche 9: Koord in kachel

Geen asbest

| # | Type | Referentie | Resultaat |
|---|---|---|---|
| 9.1 | Puntmonster | M05 | Geen asbest |

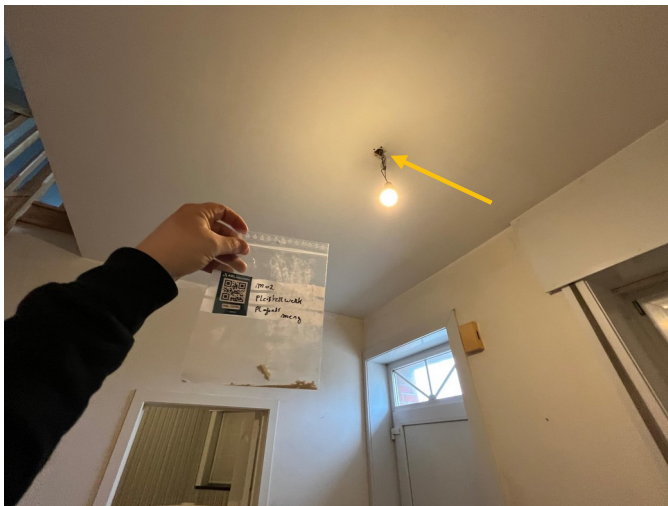
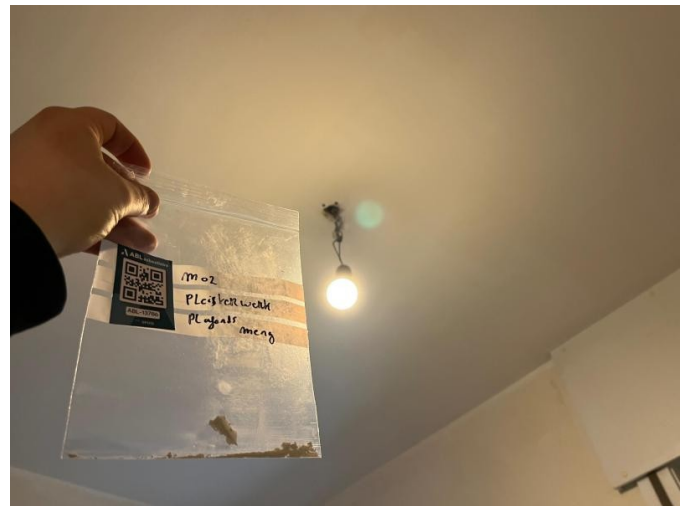
## Fiche 10: Pleisterwerk plafonds

Geen asbest

| # | Type | Referentie | Resultaat |
|---|---|---|---|
| 10.1 | Mengmonster | M02 | Geen asbest |

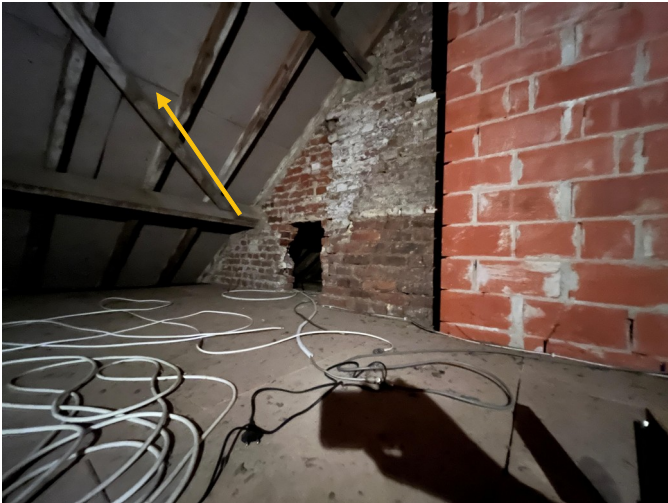
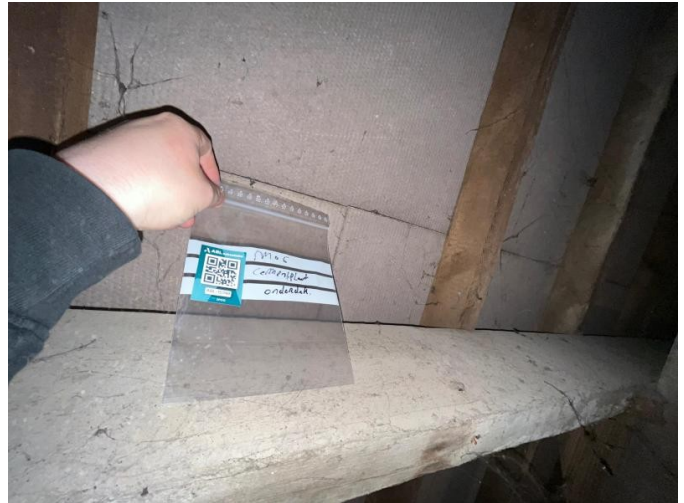
## Fiche 11: Onderdak cementplaat

Geen asbest

| # | Type | Referentie | Resultaat |
|---|---|---|---|
| 11.1 | Puntmonster | M06 | Geen asbest |

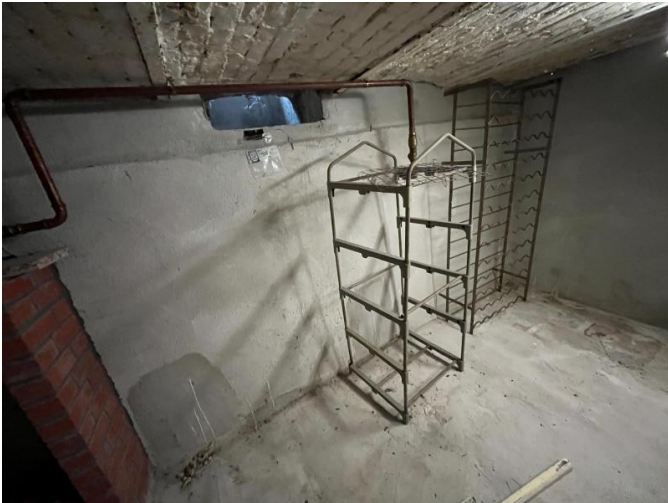
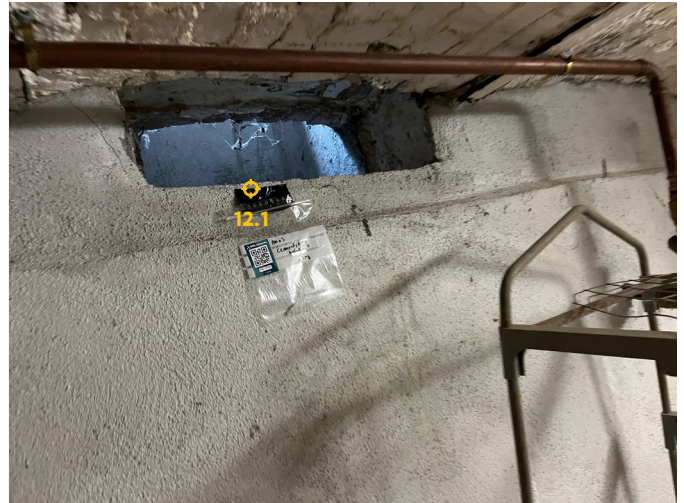
## Fiche 12: Cementering binnen

Geen asbest

| # | Type | Referentie | Resultaat |
|---|---|---|---|
| 12.1 | Mengmonster | M03 | Geen asbest |

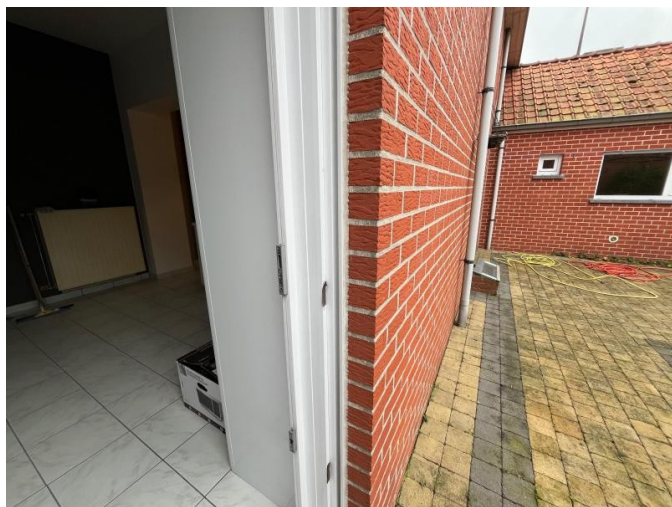
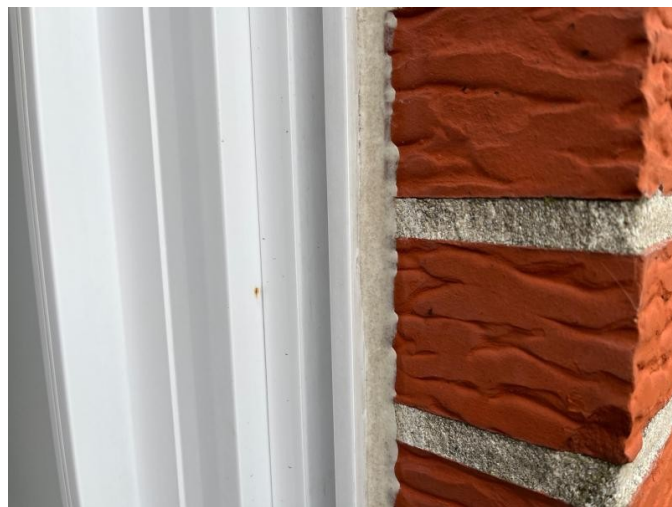
### Fiche 13: Afdichtingsmateriaal (mastiek,kit,...) aan schrijnwerk - Niet verdacht

| Beschrijving | Notitie | Terug te vinden op plannen |
|---|---|---|
| Fiche 13: Afdichtingsmateriaal (mastiek,kit,...) aan schrijnwerk - Niet verdacht | Het aanwezig afkittingsmateriaal is niet asbest-verdacht. | Plan 1.11: algemeen |

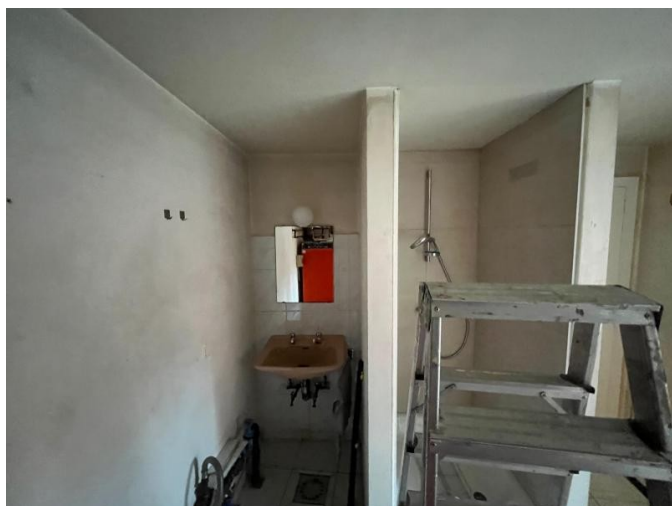
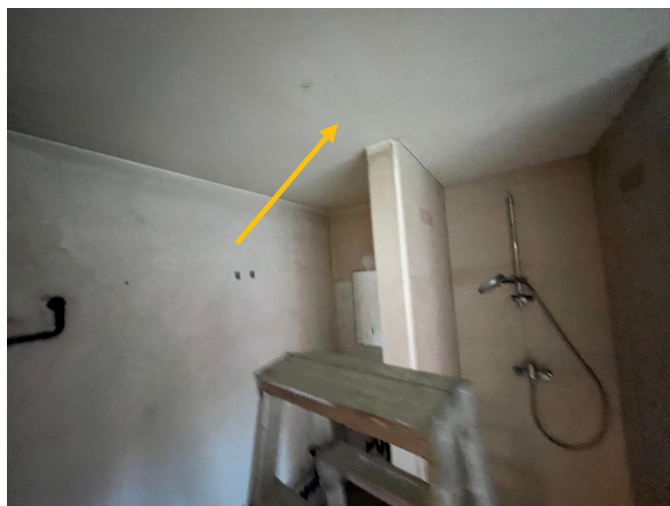
## Fiche 14: Plafondafwerking in gipskarton/hout/pvc

| Beschrijving | Notitie | Terug te vinden op plannen |
|---|---|---|
| Fiche 14: Plafondafwerking in gipskarton/hout/pvc | Het plafond bestaat uit niet-asbestverdachte gipskartonplaten/hout-/pvc platen . Zonder destructie is het niet mogelijk om na te gaan of er asbestverdachte materialen aanwezig zijn achter de gipskartonplaten/hout-/pvc platen. | Plan 1.12: Gelijkvloers |

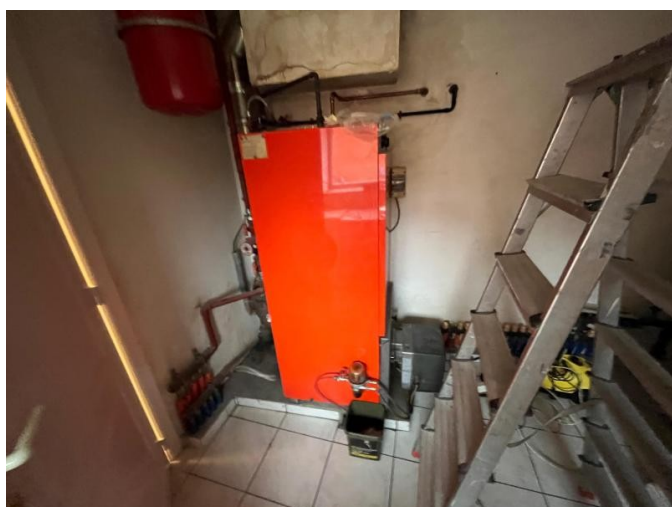
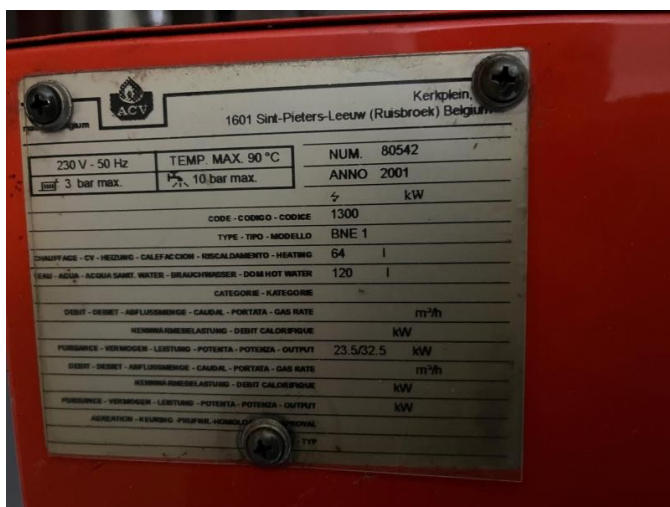
## Fiche 16: Niet-asbestverdachte stookketel

| Beschrijving | Notitie | Terug te vinden op plannen |
|---|---|---|
| Fiche 16: Niet-asbestverdachte stookketel | De volgende materialen aan onderdelen van een centrale verwarming werden vastgesteld als niet-asbestverdacht, nl stookketel | - |
