# Asbestinventarisatattest

Noordstraat 84, 9990 Maldegem

Attestnummer : 20250801-000279.000

Uitgegeven op : 01.08.2025

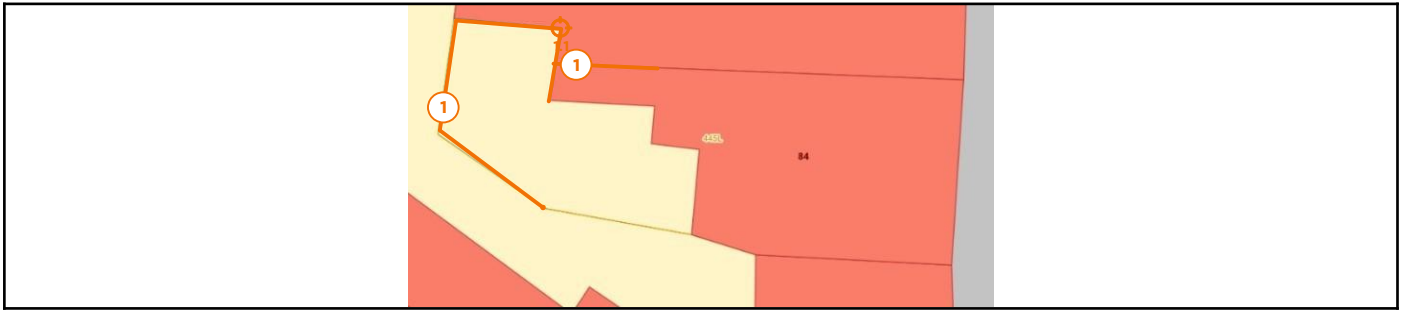
## Plan 1.5: plattegrond deksteen op scheidingsmuur

| Beschrijving | Type | Actie |
|---|---|---|
| 1. woning : deksteen | Asbestmateriaal | <a href="#">Verwijderen</a> |
| 1.1 Code: 156741 monster 5 | Puntmonster | - |

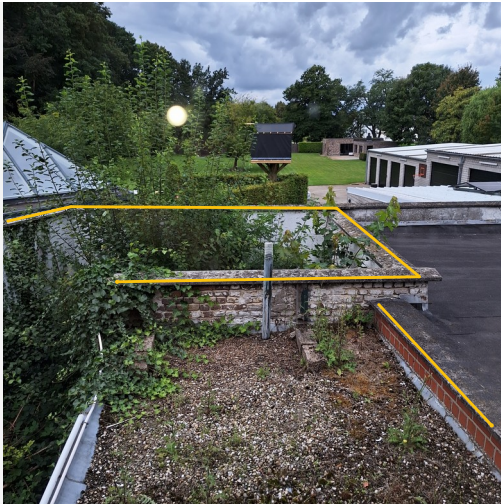
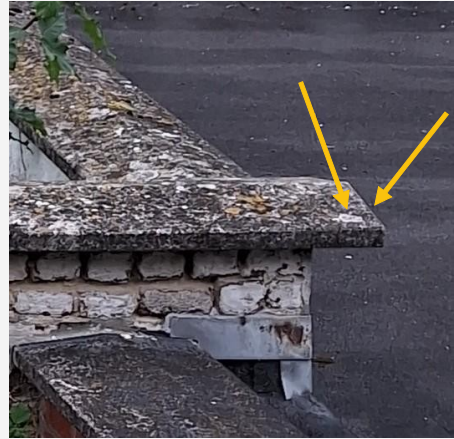
Het asbestmateriaal valt onder de mijlpaal van 2040.

| Eindbeoordeling materiaalrisico | Verhoogd materiaalrisico en/of verhoogde kans op vezelvrijgave |

| Gebondenheid | Categorie 1: hechtgebonden in oorsprong |
| Asbestsoort (vezeltype) | Alleen chrysotiel |
| Asbestconcentratie | Laag (< 50%) |
| Afschermingsgraad van het gehele materiaal | Geheel of deels vrij aan de buitenlucht |
| Toestand van het materiaal | Matig beschadigd, matig verweerd |

| # | Type | Referentie | Resultaat |
|---|---|---|---|
| 1.1 | Puntmonster | 156741 monster 5 | Chrysotiel |

| Asbestmateriaal | Deksteen, muurkap - Hol |

- Zorg voor een veilig beheer. Vermijd het beschadigen van het asbestmateriaal. Controleer de toestand jaarlijks op wijzigingen.
- Hemelwater dat afspoelt van asbestcement daken of gevels kan asbestdeeltjes bevatten. Gebruik het enkel voor gesloten circuits (bv. spoelen toiletten). Reinig na het vervangen van het dak of de gevel de dakgoten en regenwaterput of -ton om asbesthoudend sediment of slib te verwijderen

- Eenvoudige handelingen: mag via doe-het-zelf of door werknemer(s) met opleidingsattest eenvoudige handelingen  
deze dekstenen zijn eenvoudig te verwijderen mits inachtnaam van de regels van eenvoudige handelingen

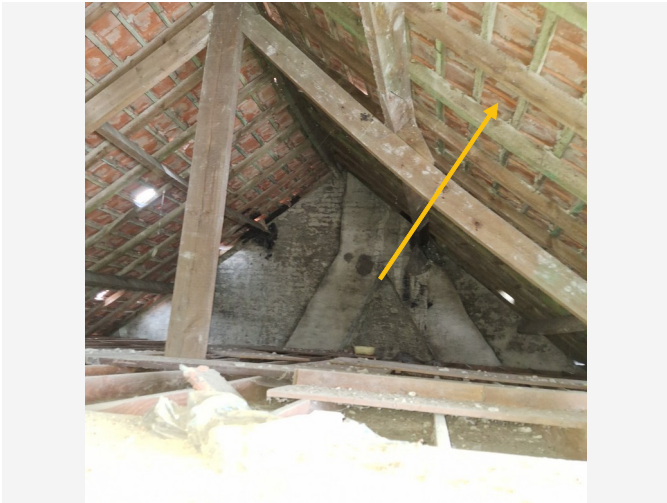
Er is bij bepaalde delen van het dak geen onderdak aanwezig .

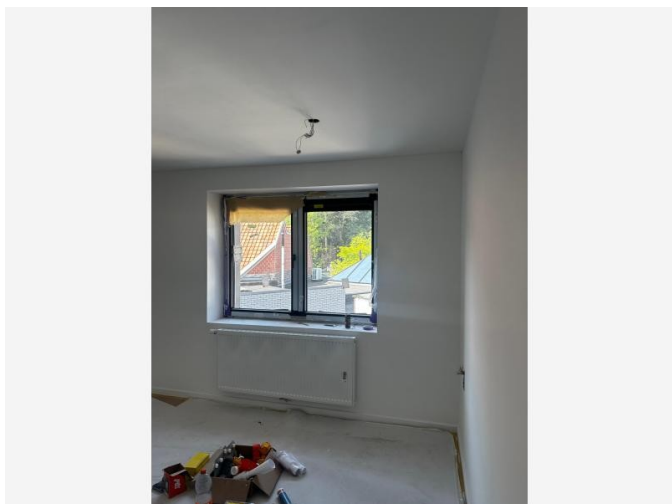
Alle ruimten werden bij de renovatie afgewerkt met verlaagde plafonds. Dit plafond is niet asbestverdacht. Vanwege het niet-destructieve karakter van de inventarisatie, kan niet geoordeeld worden over de asbestverdachtheid van eventuele boveliggende afwerkingslagen. Het originele plafondpleisterwerk bevat geen asbest (zie bronfiche woning: plafond pleisterwerk).

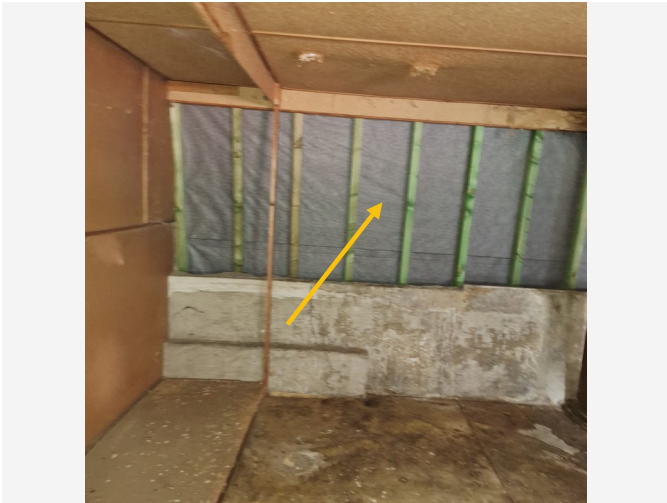
Aan de voorzijde is een deel van het dak vernieuwd.

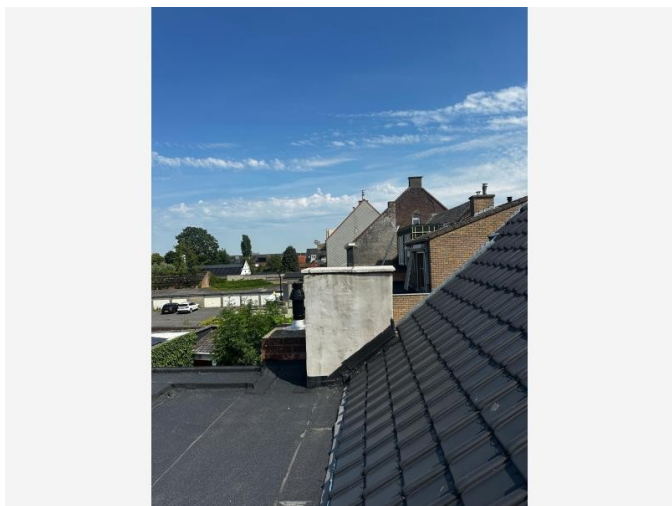
Er is op het platte dak nieuwe roofing geplaatst. Gezien deze geplaatst is tijdens de meest recente renovatiewerken, kan gesteld worden dat deze niet asbestverdacht is. Het is niet duidelijk of deze op de originele roofing is geplaatst of dat deze eerst verwijderd werd alvorens aanbrengen van nieuwe roofing.

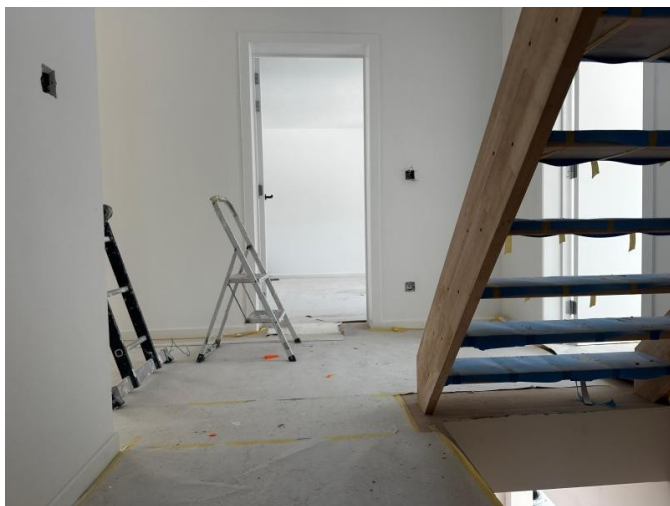
Alle waar te nemen afwerkingsmaterialen zijn aangebracht tijdens de renovatiewerken in 2025. Gezien alle verdachte materialen bij de originele asbestinventarisatie zijn onderzocht, en er geen nieuwe verdachte materialen waar te nemen zijn, kan gesteld worden dat alle zichtbare afwerkingsmaterialen niet asbestverdacht zijn. Dit geldt voor zowel binnenafwerking, schrijnwerk als ook voor de gevelawerking of buitenmuurbekledingen.

Ook alle technische installaties zijn vernieuwd en zijn niet asbestverdacht, noch bevatten ze asbestverdachte elementen.

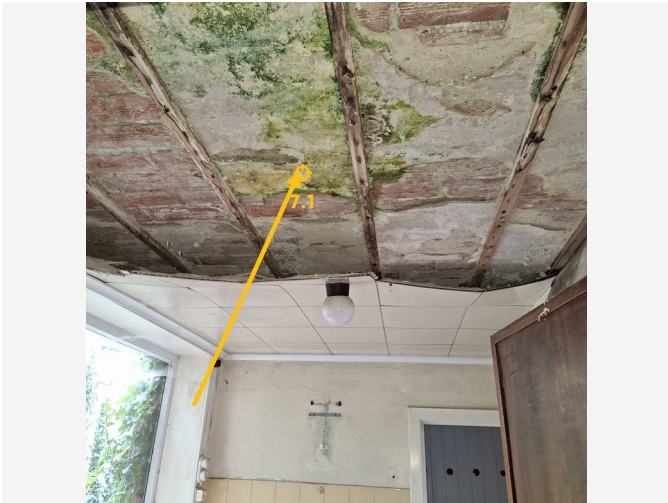
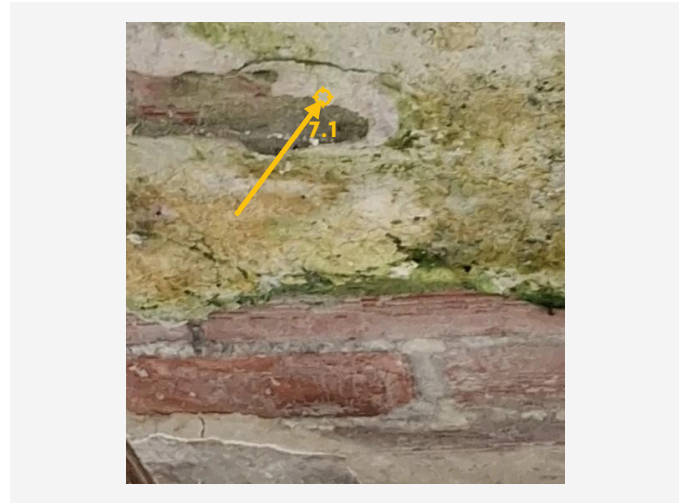
Geen asbest

| # | Type | Referentie | Resultaat |
|---|---|---|---|
| 7.1 | Mengmonster | 156741 monster 2 | Geen asbest |

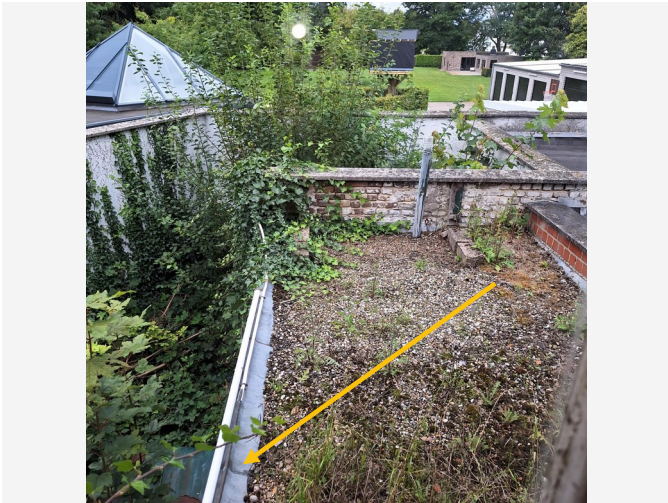
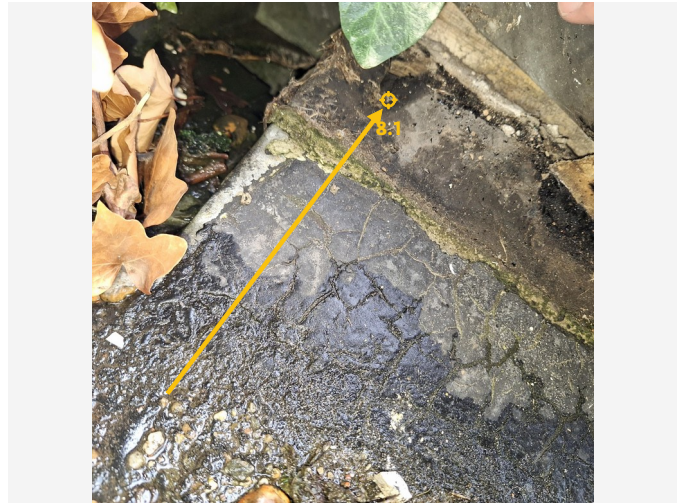
## Fiche 8: woning : roofing dak

Geen asbest

| # | Type | Referentie | Resultaat |
|---|---|---|---|
| 8.1 | Puntmonster | 156741 monster 6 | Geen asbest |

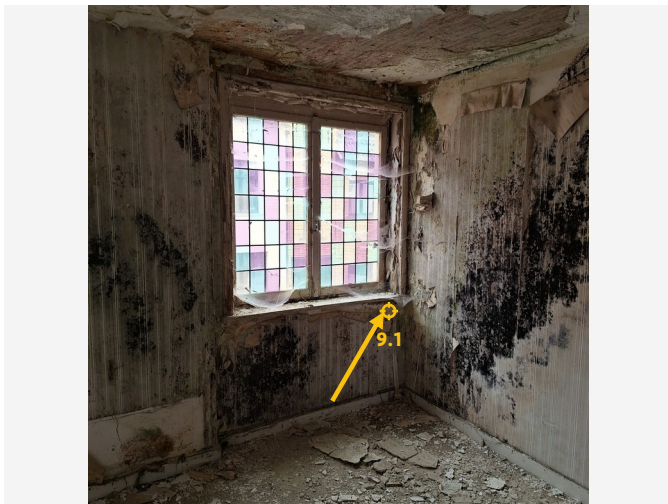
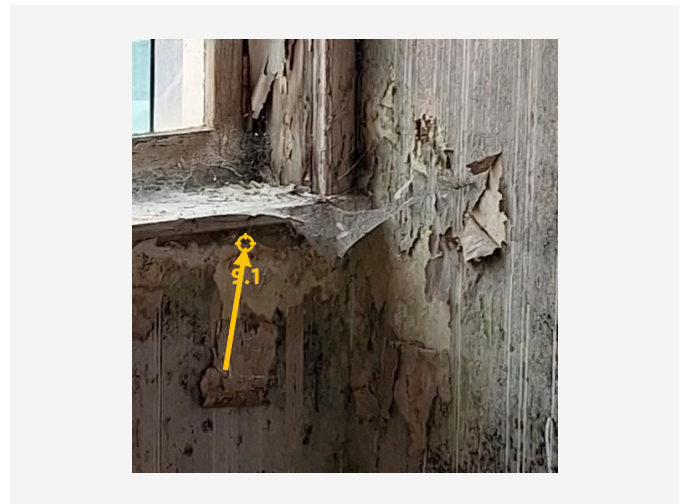
Geen asbest

| # | Type | Referentie | Resultaat |
|---|---|---|---|
| 9.1 | Mengmonster | 156741 monster 1 | Geen asbest |

| Opmerking | UPDATE: het wandpleisterwerk werd vernieuwd tijdens de renovatiewerken van 2025. Op sommige plaatsen is waar te nemen dat het originele wandpleisterwerk niet meer aanwezig is onder de nieuw aangebrachte laag. Echter kan dit op basis van visuele waarnemingen niet volledig veralgemeend worden over de gehele woning. |
