# Asbestinventarisatattest

Marktstraat 56, 1703 Dilbeek

Attestnummer : 20251224-000278.000

Uitgegeven op : 24.12.2025

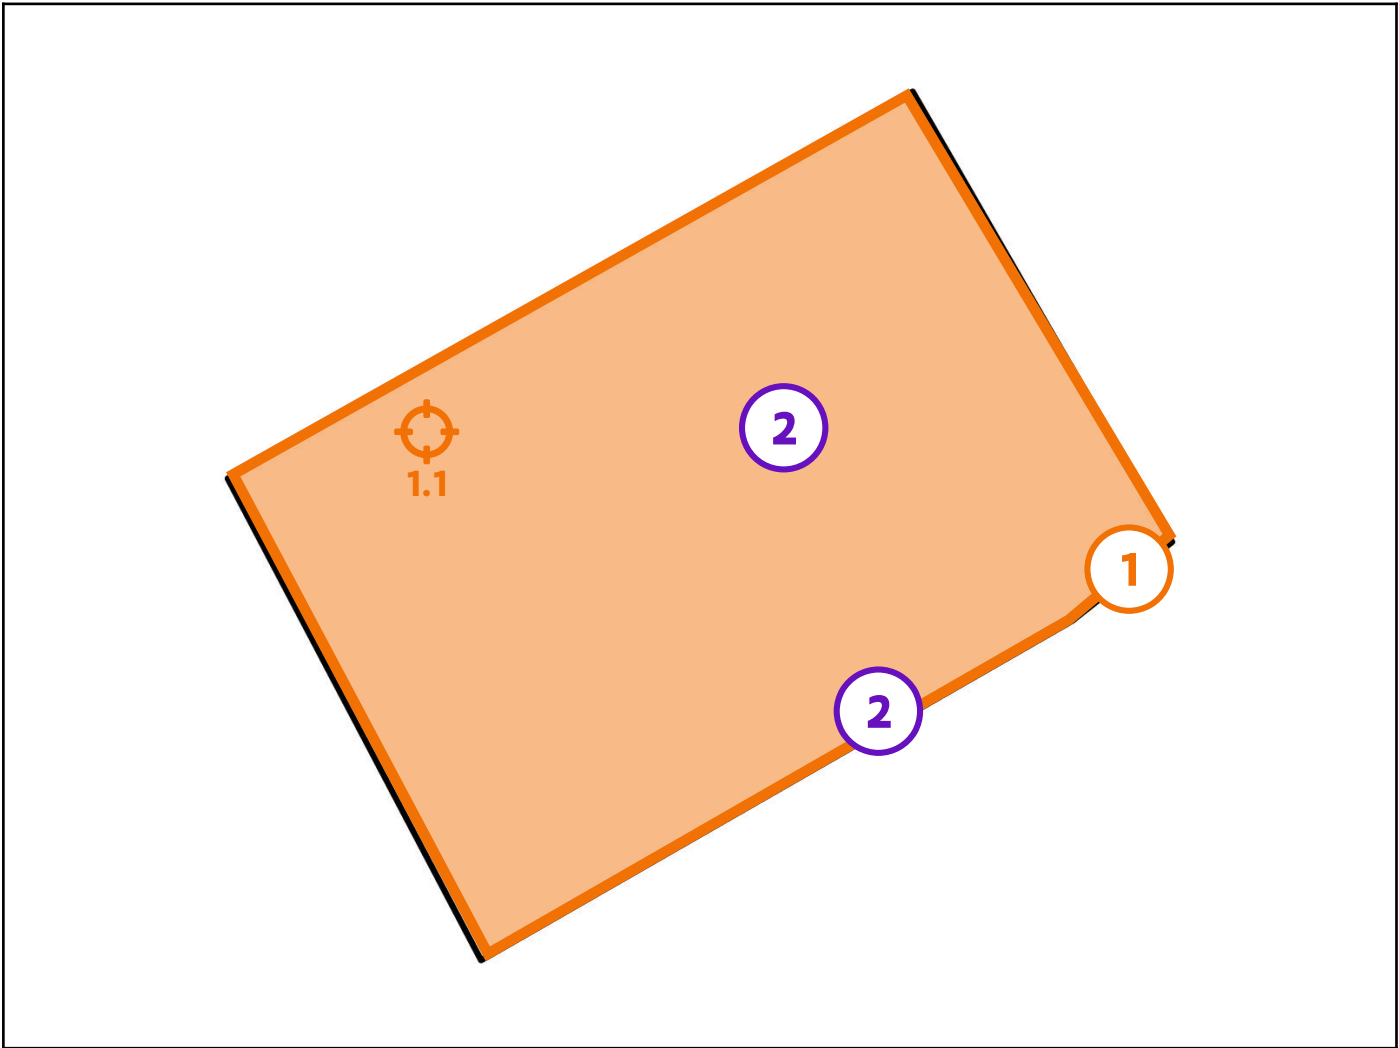
# Plan 1.6: Dakenplan

| Beschrijving | Type | Actie |
|---|---|---|
| 1. Dak - leien | Asbestmateriaal | Verwijderen |
| 2. Dak - schouw (schoorsteen) | Beperking | - |

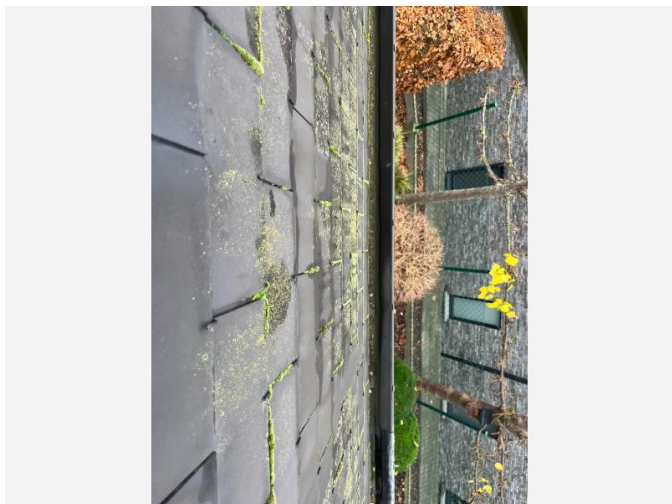
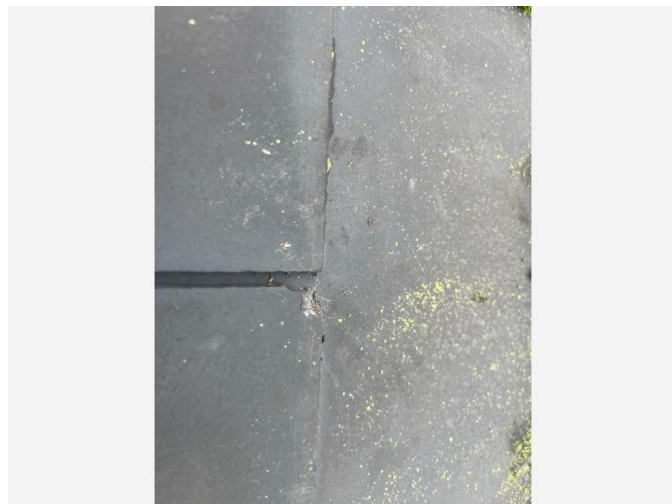
Overzichtsfoto

Detailfoto

| Eindbeoordeling materiaalrisico | Verhoogd materiaalrisico en/of verhoogde kans op vezelvrijgave |

| Gebondenheid | Categorie 1: hechtgebonden in oorsprong |
| Asbestsoort (vezeltype) | Alleen chrysotiel |
| Asbestconcentratie | Laag (< 50%) |
| Afschermingsgraad van het gehele materiaal | Geheel of deels vrij aan de buitenlucht |
| Toestand van het materiaal | Matig beschadigd, matig verweerd |

| # | Type | Referentie | Resultaat |
|---|---|---|---|
| 1.1 | Puntmonster | MM03 | Chrysotiel |

| Beschrijving | Dak - leien |
| Hoeveelheid (oppervlakte - aantal) | • 105,00 m <sup>2</sup> - 1 stuk |

Het asbestmateriaal valt onder de mijlpaal van 2034.

Verwijderen

- Zorg voor een veilig beheer. Vermijd het beschadigen van het asbestmateriaal. Controleer de toestand jaarlijks op wijzigingen.
- Hemelwater dat afspoelt van asbestcement daken of gevels kan asbestdeeltjes bevatten. Gebruik het enkel voor gesloten circuits (bv. spoelen toiletten). Reinig na het vervangen van het dak of de gevel de dakgoten en regenwaterput of -ton om asbesthoudend sediment of slib te verwijderen

- Eenvoudige handelingen: mag via doe-het-zelf of door werknemer(s) met opleidingsattest eenvoudige handelingen  
We raden aan om de dakleien te laten verwijderen door een firma met een opleidingsattest eenvoudige handelingen. U mag, in principe, ongeacht beschadigingen of vrije asbestvezels, deze asbesthoudende toepassing ook zelf verwijderen met inachtneming van de nodige veiligheidsmaatregelen om uzelf en uw omgeving te beschermen. Een beschadigde asbesthoudende toepassing in slechte staat kan makkelijk verder breken of vergruizen. Er komen dan schadelijke asbestvezels vrij die ingeademd kunnen worden.  
De verwijdering van het materiaal moet met de nodige zorg en veiligheidsvoorzieningen gebeuren.

1. leien mogen niet breken of beschadigd worden (nooit gooien of breken)
2. besproei de leien met speciaal fixeermiddel (per keer +- 5m<sup>2</sup>)
3. bevestigingsnagel lei losmaken d.m.v. klauwhamer met blokje hout eronder om beschadiging te vermijden
4. leien één voor één losmaken
5. leien één voor één voorzichtig stapelen in een asbestafvalzak (niet breken)
6. met het asbestafval kunt u terecht op het recyclagepark of bij een geregistreerde . asbestinzamelaar

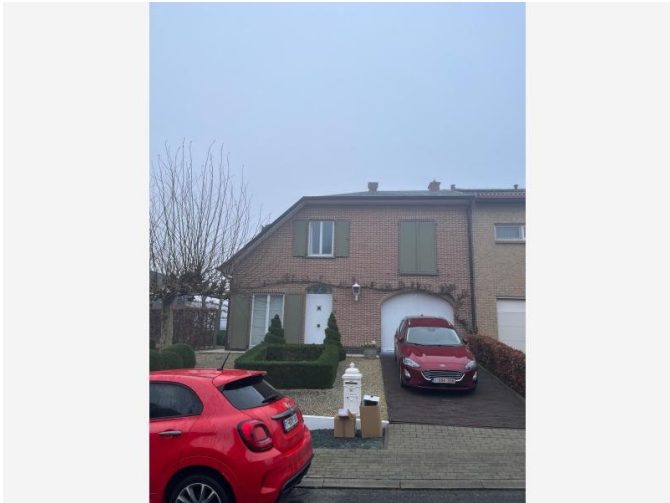
*Situeringsfoto*

**Reden:** Het te onderzoeken materiaal situeert zich hoger dan 3,50 m te rekenen vanaf een veilige ondergrond

**Uitleg van de asbestdeskundige:** Omwille van de hoogte van de schouw (schoorsteen) op het dak en de volledige afwerking van de schouw in de woning is deze schouw niet te onderzoeken zonder destructief onderzoek of gespecialiseerd materiaal nl. hoogtewerker en inspectiecamera. Dit gespecialiseerde materiaal was niet ter plaatse tijdens het inspectiebezoek (langs de schoorsteen kan de binnenzijde van de schouw geïnspecteerd worden).

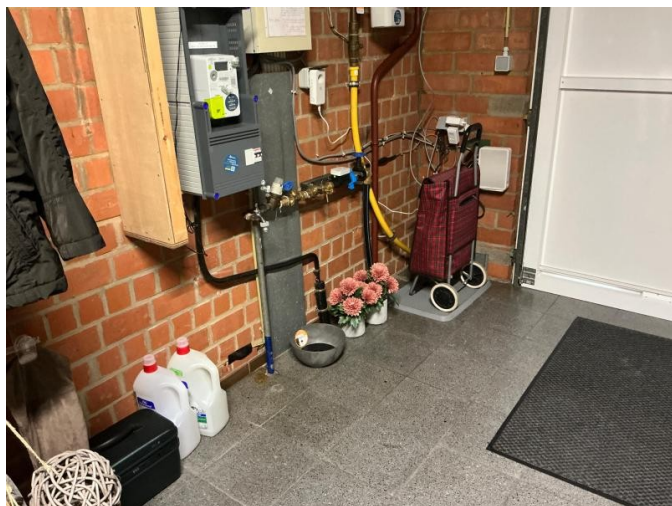
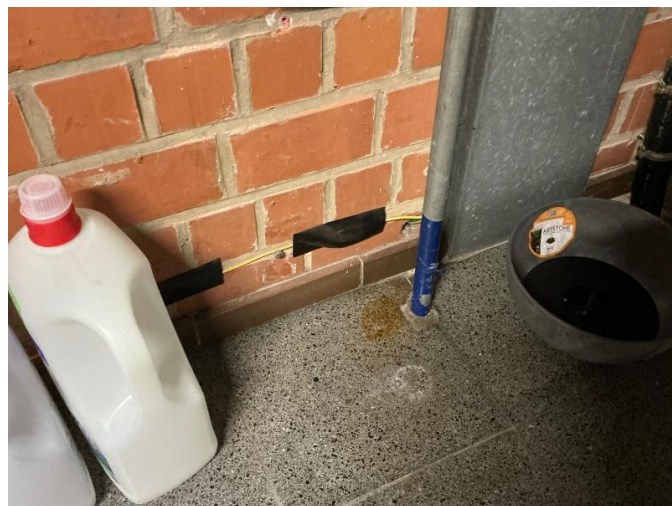
De plinten waren in goede staat en er was geen beschadiging vast te stellen.

In de periode dat deze woning werd gebouwd, werd frequent asbestverdachte tegellijm gebruikt.

Indien bij werken de tegels zouden verwijderd worden, dient er met de nodige zorg te worden mee omgesprongen en

dient u ons alsnog te contacteren voor een staalname.

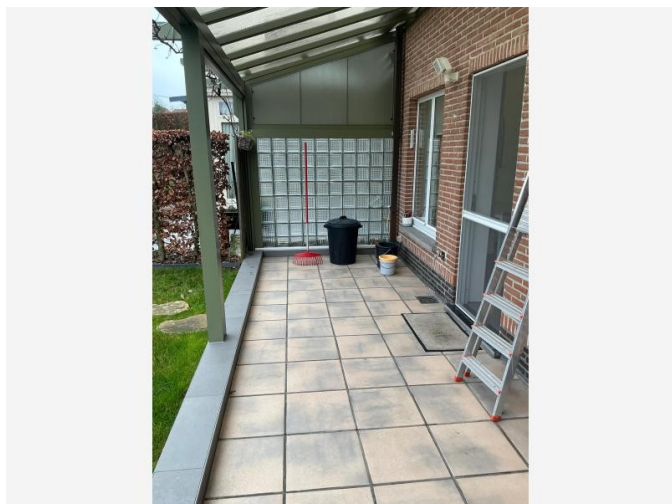
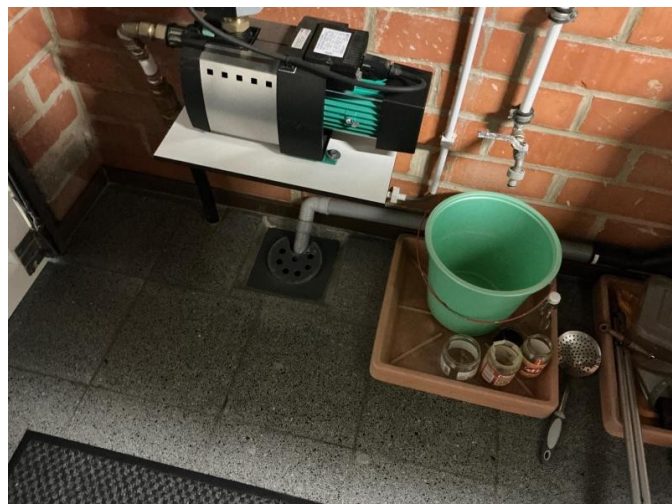
Op het moment dat deze woning werd gebouwd, werden regelmatig asbestverdachte toe-en afvoerbuizen geplaatst.

De putten konden geopend worden maar omdat de woning in gebruik was, waren ze niet leeg.

Visueel werden er geen asbestverdachte toepassingen opgemerkt. Dit sluit niet uit dat bij lege putten of bij graafwerken asbestverdachte toepassingen zouden aanwezig zijn. Deze asbestverdachte toepassingen moeten alsnog onderzocht worden.

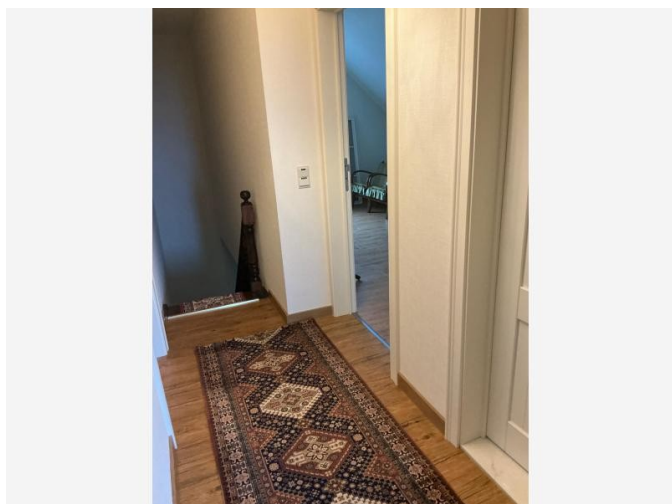
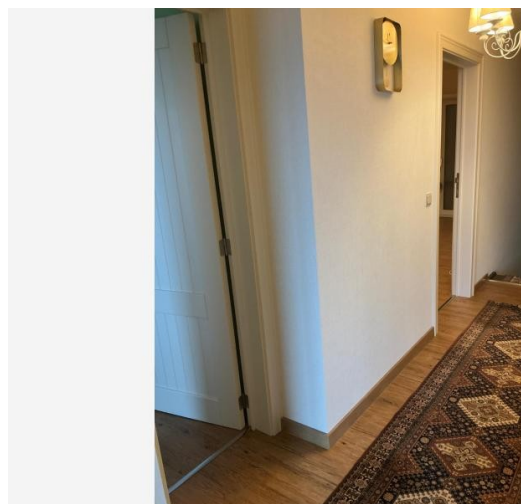
In sommige ruimten bestaat de vloerafwerking uit laminaat. De laminaat werd niet gedemonteerd. De onderliggende vloeropbouw (incl. eventuele egalisatielagen, onderlagen of restanten van vroegere vloerbekledingen) was bijgevolg niet-toegankelijk voor visuele of materiële inspectie. Om die reden kan de aanwezigheid van asbesthoudende of asbestverdachte materialen in de onderliggende vloeropbouw niet worden uitgesloten. Een destructief onderzoek is aan te raden bij grondige verbouwingswerken, om de onderliggende vloeropbouw te onderzoeken en te bemonsteren. Dit destructief onderzoek behoort momenteel niet tot onze taak in deze opdracht.

Wij raden u aan om op dat moment contact met ons op te nemen om alsnog bijkomend onderzoek te verrichten. [www.asbestconsulting.be](http://www.asbestconsulting.be)

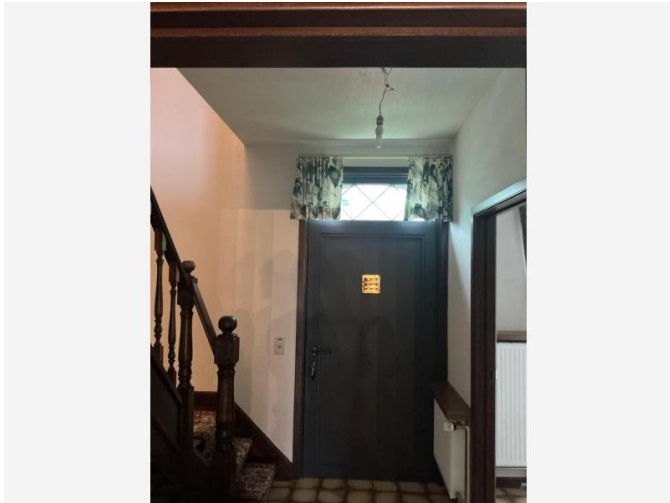
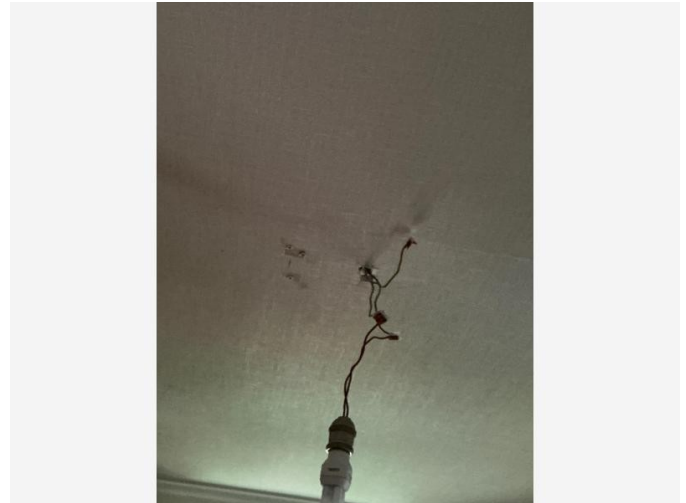
## Fiche 7: Pleisterwerk plafonds

Geen asbest

| # | Type | Referentie | Resultaat |
|---|---|---|---|
| 7.1 | Mengmonster | MM02 | Geen asbest |

| Opmerking | <p>Natte ruimten : keuken – vals plafond, badkamer – vals plafond</p> <p>Stooklokaal : CV-ketel bevindt zich in de garage ( geen pleisterwerk)</p> <p>Sommige plafonds zijn valse plafonds (zie constructieplannen).</p> <p>Een destructief onderzoek is aan te raden bij grondige verbouwingswerken, om eventuele pleisterwerken en/of cementering, mogelijks onder de valse plafonds te bemonsteren.</p> <p>Ook de afsmeerlaag in gips tussen gipskartonplaten kan asbest bevatten.</p> <p>Enkel destructief onderzoek kan uitwijzen waar deze naden zich bevinden.</p> <p>Dit behoort momenteel niet tot onze taak in deze opdracht.</p> <p>De hoeveelheid is een inschatting.</p> |

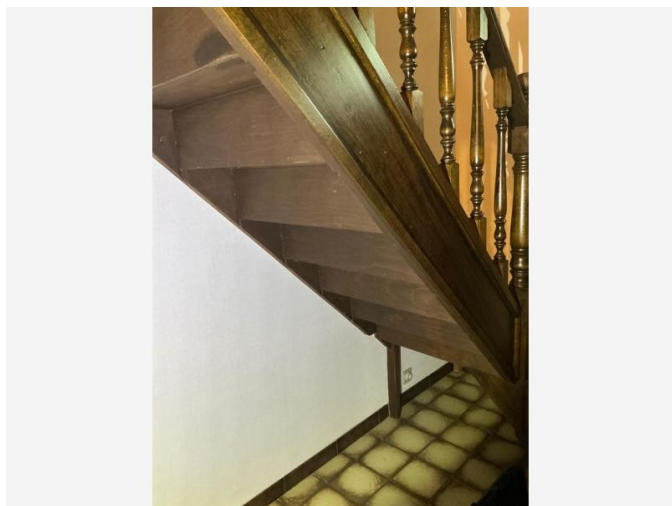
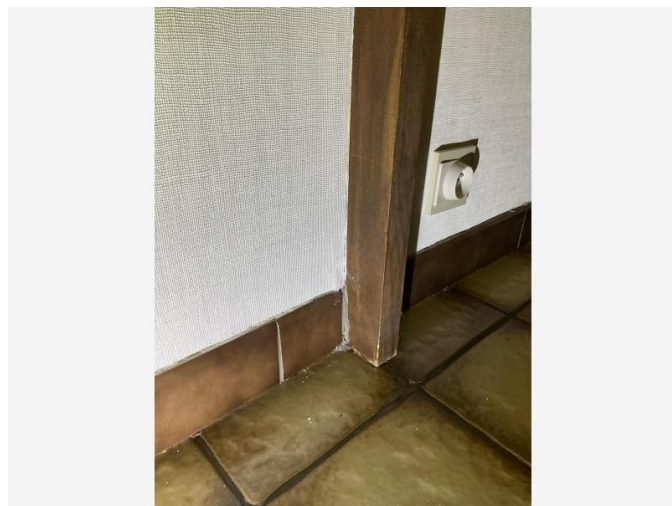
## Fiche 8: Pleisterwerk muren

Geen asbest

| # | Type | Referentie | Resultaat |
|---|---|---|---|
| 8.1 | Mengmonster | MM01 | Geen asbest |

| Opmerking | <p>Natte ruimten : keuken - deels betegeld, badkamer - deels betegeld</p> <p>Stooklokaal : CV-ketel bevindt zich in de garage.</p> <p>Een destructief onderzoek is aan te raden bij grondige verbouwwerken, om eventuele pleisterwerken en/of cementering, mogelijks achter de valse wanden en achter de tegels te bemonsteren. Ook de afsmeerlaag in gips tussen gipskartonplaten kan asbest bevatten.</p> <p>Enkel destructief onderzoek kan uitwijzen waar deze naden zich bevinden.</p> <p>Dit behoort momenteel niet tot onze taak in deze opdracht.</p> <p>De hoeveelheid is een inschatting.</p> |

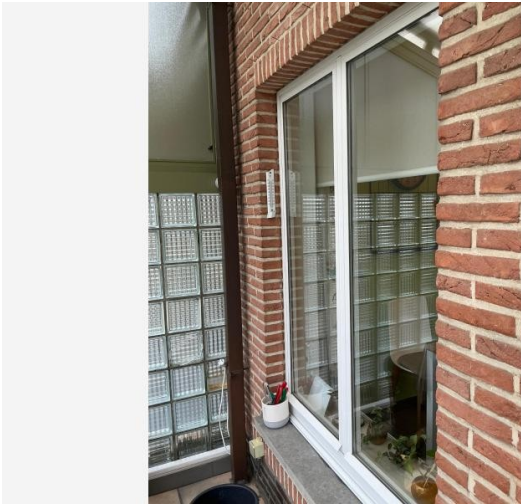
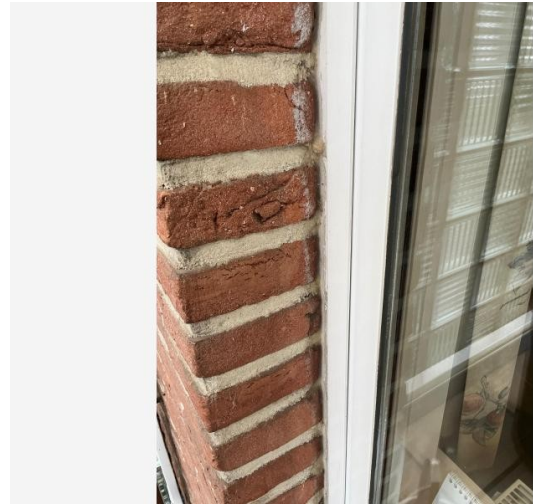
## Fiche 9: Woning - kit tussen schrijnw./gevel/glas - siliconen

| Beschrijving | Notitie | Terug te vinden op plannen |
|---|---|---|
| Fiche 9: Woning - kit tussen schrijnw./gevel/glas - siliconen | <p>Locatie : alle ramen en deuren</p> <p>De zichtbare kit is soepel (siliconen) en niet asbestverdacht. Zijn de ramen/deuren reeds vernieuwd? Mogelijks is er nog oude afkitting aanwezig onder de soepele kit. Deze oude afkitting blijft asbestverdacht en dient alsnog onderzocht worden bij afvoer.</p> <p>Deze bevinding is gebaseerd op de momenteel beschikbare analysemethoden en de thans geldende wetenschappelijke en technische inzichten. Voortschrijdend inzicht – bijvoorbeeld door nieuwe onderzoeksresultaten, technologische ontwikkelingen of wijzigingen in wet- en regelgeving – kan ertoe leiden dat materiaal op een later moment anders wordt beoordeeld dan op basis van de huidige kennis mogelijk is.</p> | - |

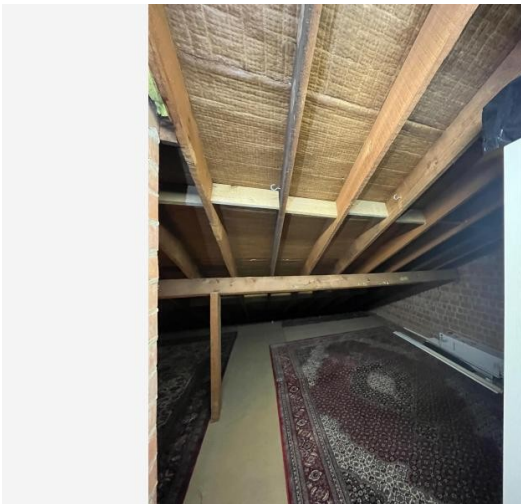
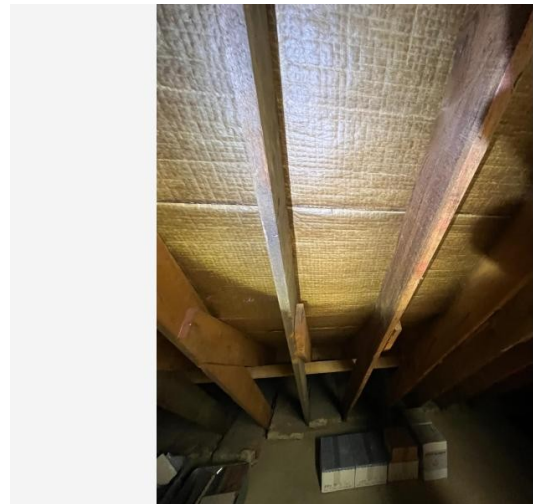
## Fiche 10: Dak - onderdak - controle onderdak onder pannen

| Beschrijving | Notitie | Terug te vinden op plannen |
|---|---|---|
| Fiche 10: Dak - onderdak - controle onderdak onder pannen | <p>Het onderdak was tijdens het plaatsbezoek inspecteerbaar op volgende plaatsen: zolder - vaststelling : doek/plastiek platen/plastiek/gewapende plastiek/geen onderdak. Deze inspectie geeft geen uitsluitsel over de totaliteit van het dak. Indien bij werken andere materialen worden vastgesteld dan diegene die nu steekproefsgewijs zijn vastgesteld dienen zij alsnog worden onderzocht te worden op hun asbestverdachtheid. (<a href="http://www.asbestconsulting.be">www.asbestconsulting.be</a>)</p> | - |

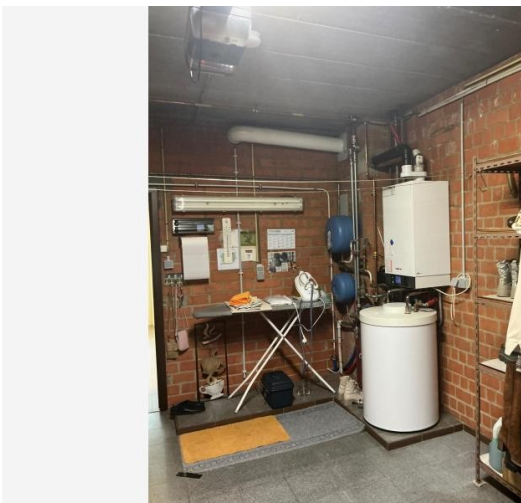
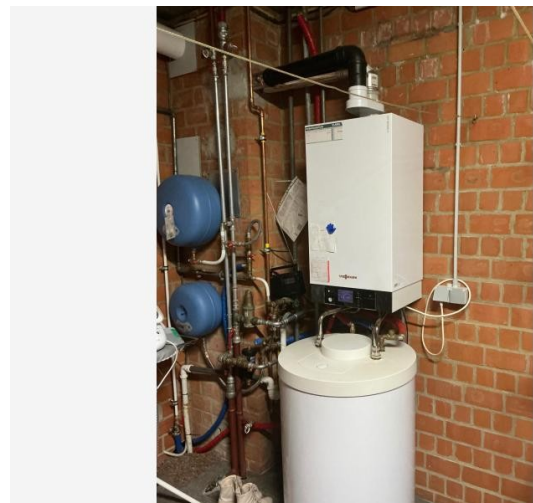
## Fiche 11: Verwarmingsketel (aardgas) geproduceerd na 2001

| Beschrijving | Notitie | Terug te vinden op plannen |
|---|---|---|
| Fiche 11: Verwarmingsketel (aardgas) geproduceerd na 2001 | <p>De verwarmingsketel op aardgas heeft een bouwjaar na 2001. Toestellen die geproduceerd zijn na 2001 mogen geen asbesthoudende onderdelen bevatten.</p> | - |
