# Asbestinventarisatetest

Rasselstraat 4, 1731 Asse

Attestnummer : **20251230-000166.000**

Uitgegeven op : **30.12.2025**

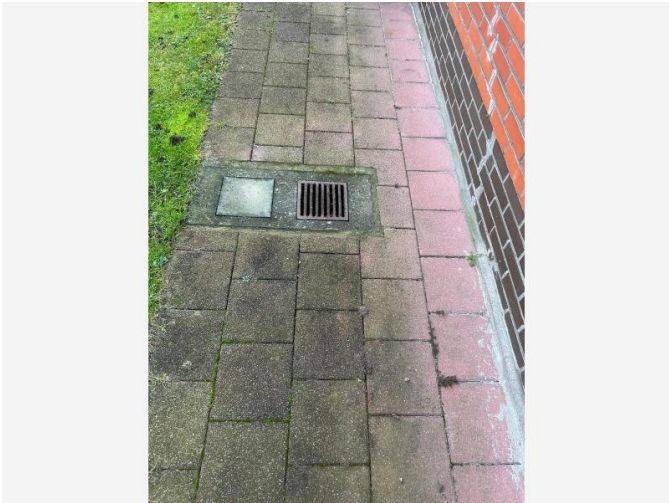
*Situeringfoto*

### Tijdelijke beperking

**Reden:** Het onderzoek kan niet uitgevoerd worden binnen de bepalingen van de Welzijnswet

**Uitleg van de asbestdeskundige:** Put kan niet geopend worden, gezien deksel vastgeschroefd is. Binnenin uitgewerkt met snelbouwsteen. Geen fysieke vaststelling van de binnenkant van de put mogelijk tijdens de controle zonder destructief onderzoek. Advies tot opvolging bij renovatie en/of sloop.

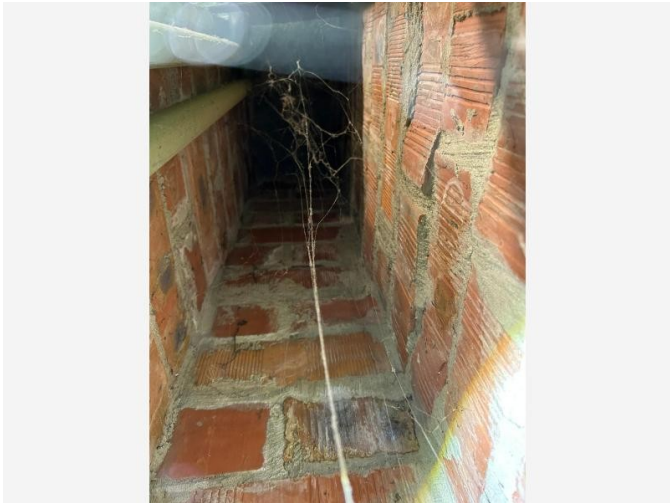
*Situeringsfoto*

### Permanente beperking

**Reden:** Het te onderzoeken materiaal situeert zich hoger dan 3,50 m te rekenen vanaf een veilige ondergrond

**Uitleg van de asbestdeskundige:** Rookgaskanalen van binnenin uitgewerkt met snelbouwsteen, doch enkel tot beperkte hoogte zichtbaar. Via buitenzijde situeert het te onderzoeken materiaal zich hoger dan 3,5m te rekenen vanaf een veilige ondergrond. Advies tot opvolging bij sloop en/of renovatie.

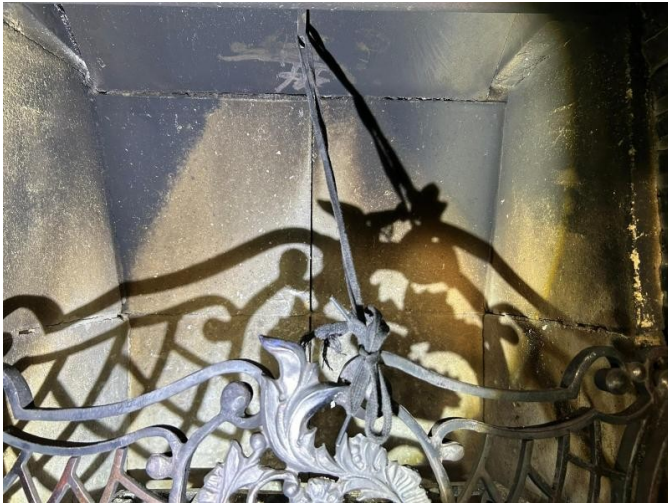
*Situeringsfoto*

#### Permanente beperking

**Reden:** Het te onderzoeken materiaal situeert zich hoger dan 3,50 m te rekenen vanaf een veilige ondergrond

**Uitleg van de asbestdeskundige:** Rookgaskanalen van binnenin de woning niet toegankelijk wegens afgesloten met vuurstenen in de living. Via buitenzijde situeert het te onderzoeken materiaal zich hoger dan 3,5m te rekenen vanaf een veilige ondergrond. Advies tot opvolging bij sloop en/of renovatie.

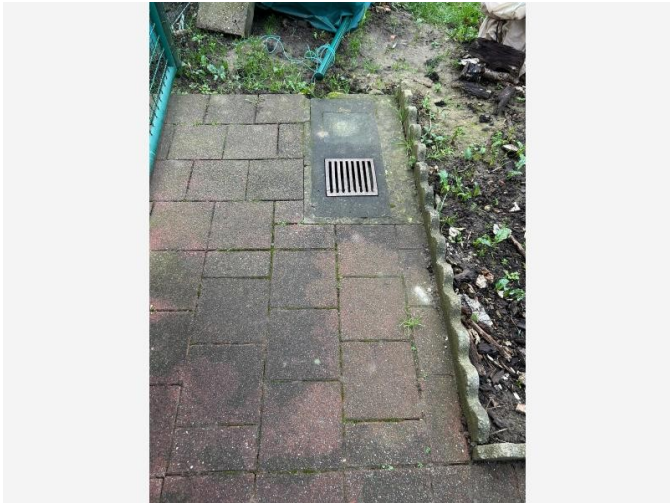
*Situeringsfoto*

### Tijdelijke beperking

**Reden:** Het onderzoek kan niet uitgevoerd worden binnen de bepalingen van de Welzijnswet

**Uitleg van de asbestdeskundige:** Put kan niet geopend worden, gezien deksel vastgeschroefd is. Binnenin uitgewerkt met een kunststof buis. Geen fysieke vaststelling van de binnenkant van de put mogelijk tijdens de controle zonder destructief onderzoek. Advies tot opvolging bij renovatie en/of sloop.

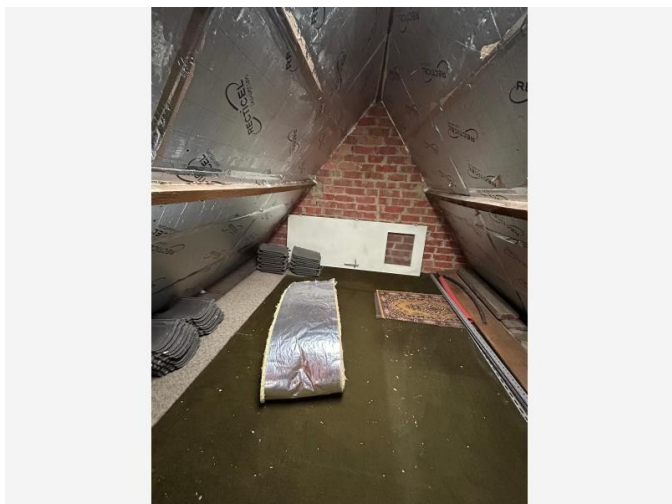
Situeringsfoto

### Permanente beperking

**Reden:** Er is geen volledige risicobeoordeling mogelijk

**Uitleg van de asbestdeskundige:** Het dak is aan de binnenzijde bekleed met isolatiemateriaal. Deze verwijderen zou een destructieve handeling inhouden die de isolatiewaarde van het materiaal naar beneden zou halen. De eigenaar verklaart daarnaast dat er geen onderdak in de woning aanwezig is, dat de isolatie rechtstreeks aangebracht werd onder de dakbedekking. Dit kon langs de buitenzijde niet gecontroleerd worden, gelet op het feit dat er geen toegang tot het dak was vanaf een veilige ondergrond. Advies tot opvolging bij sloop en/of renovatie.

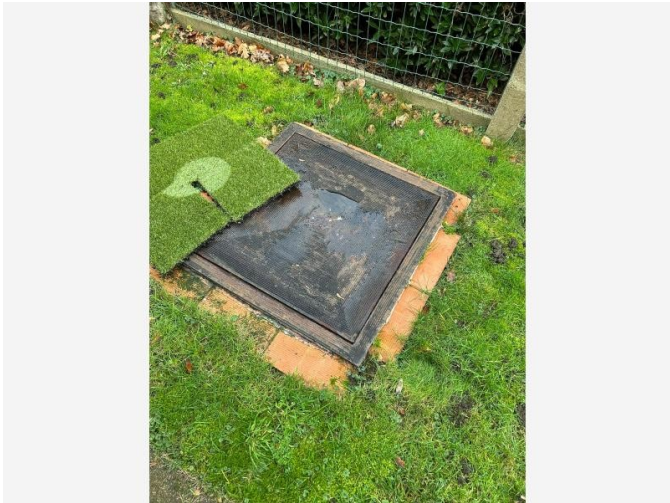
*Situeringsfoto*

### Tijdelijke beperking

**Reden:** Het onderzoek kan niet uitgevoerd worden binnen de bepalingen van de Welzijnswet

**Uitleg van de asbestdeskundige:** Geen vaststelling van de binnenkant van de put mogelijk tijdens de controle zonder destructief onderzoek. Advies tot opvolging bij renovatie en/of sloop.

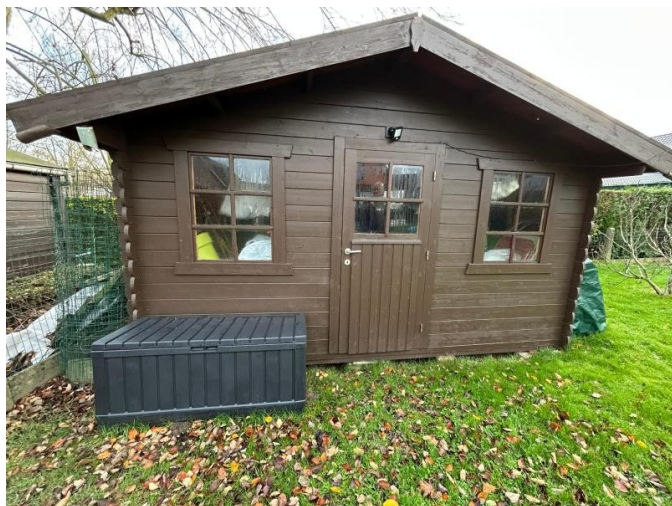
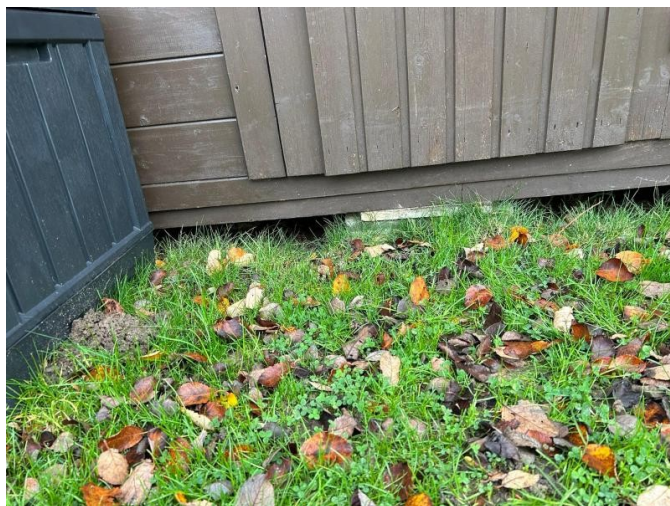
Bijgebouw is een houten tuinhuis dat op stenen gezet werd, niet op fundering. Geen asbestverdacht materiaal aanwezig.

| Basis voor advies | De asbestdeskundige beoordeelt het materiaal als niet-asbestverdacht. |

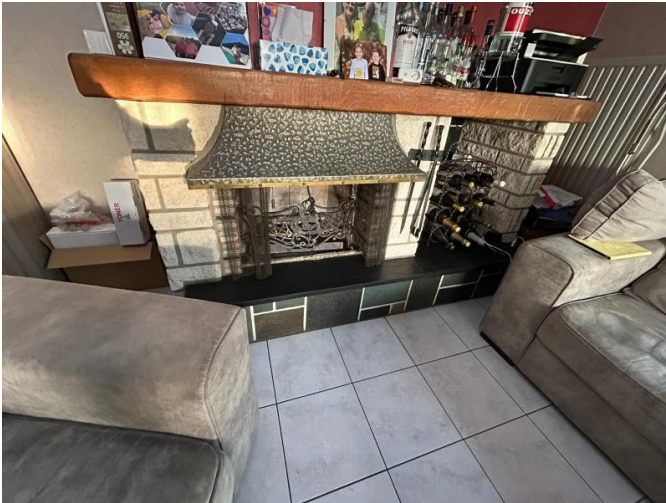
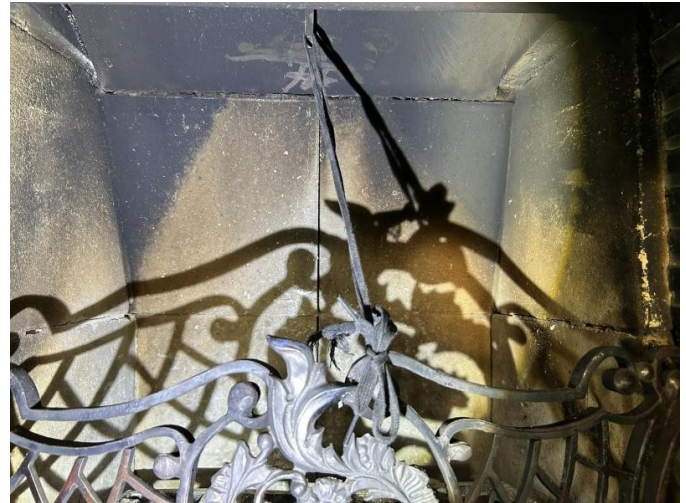
## Fiche 8: Vuursteen open haard

Geen asbest

| # | Type | Referentie | Resultaat |
|---|---|---|---|
| 8.1 | Kleefmonster | PM02 | Geen asbest |

| Opmerking | Open haard afgezet met vuurstenen. |

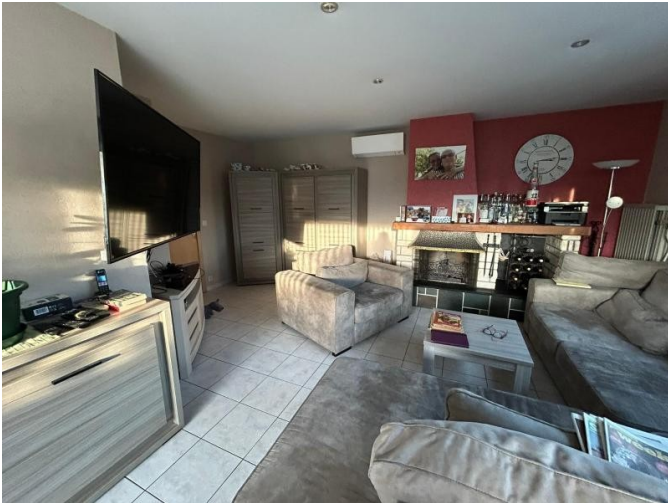
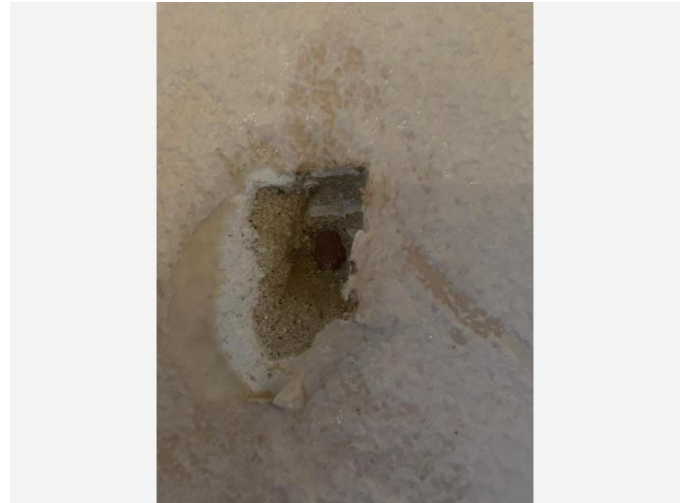
## Fiche 9: Pleisterwerk muren

Geen asbest

| # | Type | Referentie | Resultaat |
|---|---|---|---|
| 9.1 | Mengmonster | MM01 | Geen asbest |

| Opmerking | Muren afgezet met een dunne laag pleisterwerk. |

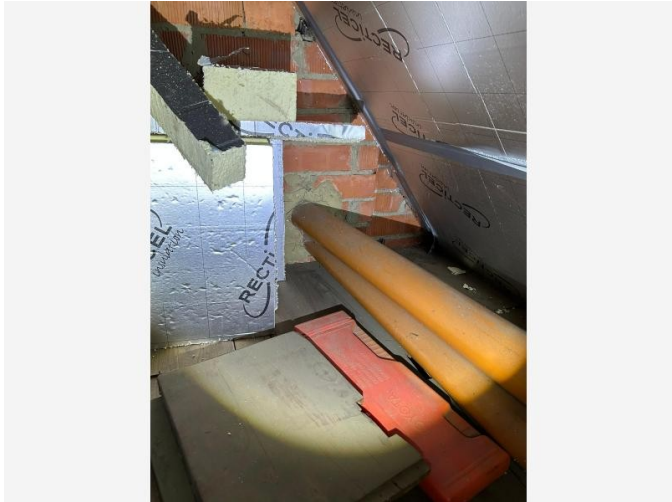
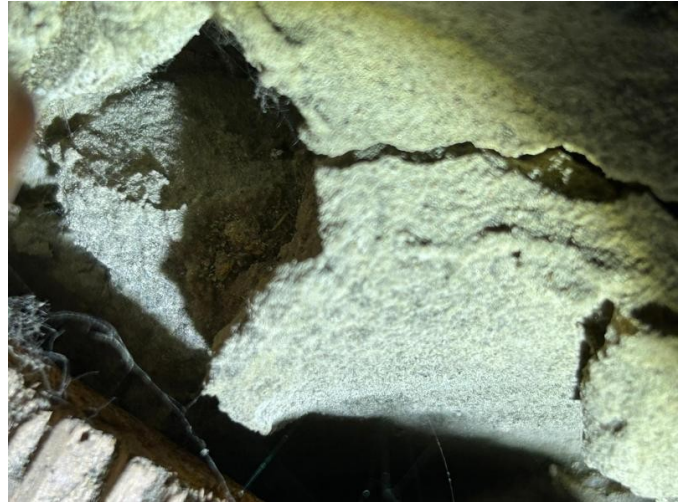
## Fiche 10: Ventilatie WC en badkamer eerste verdieping

Geen asbest

| # | Type | Referentie | Resultaat |
|---|---|---|---|
| 10.1 | Puntmonster | PM01 | Geen asbest |

| Opmerking | Verluchting van WC en badkamer op de eerste verdieping op zolder aangewerkt met cement. |

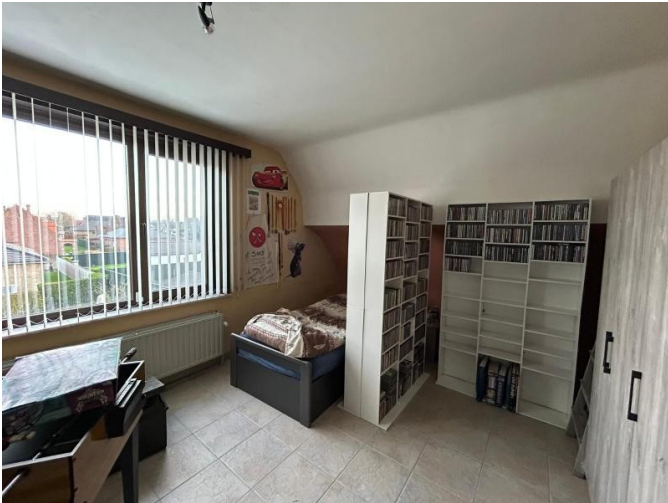
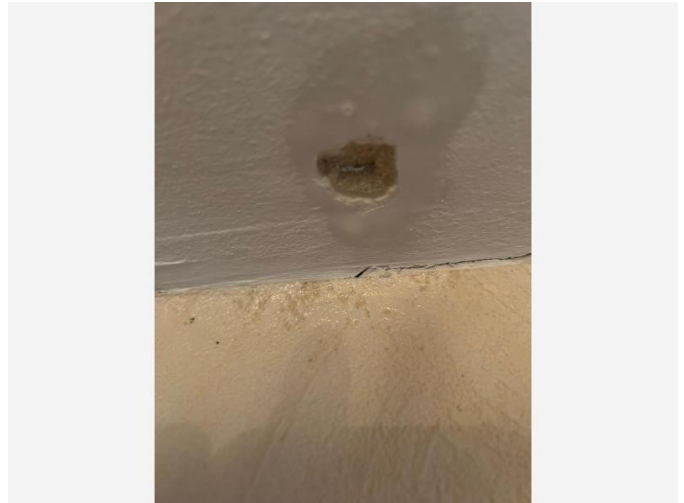
## Fiche 11: Pleisterwerk plafonds eerste verdieping

Geen asbest

| # | Type | Referentie | Resultaat |
|---|---|---|---|
| 11.1 | Mengmonster | MM02 | Geen asbest |

| Opmerking | Plafonds op de eerste verdieping afgezet met een dunne laag pleisterwerk. |

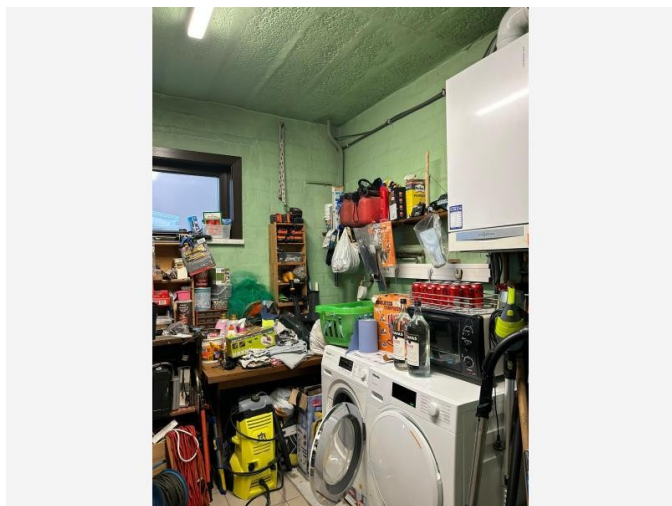
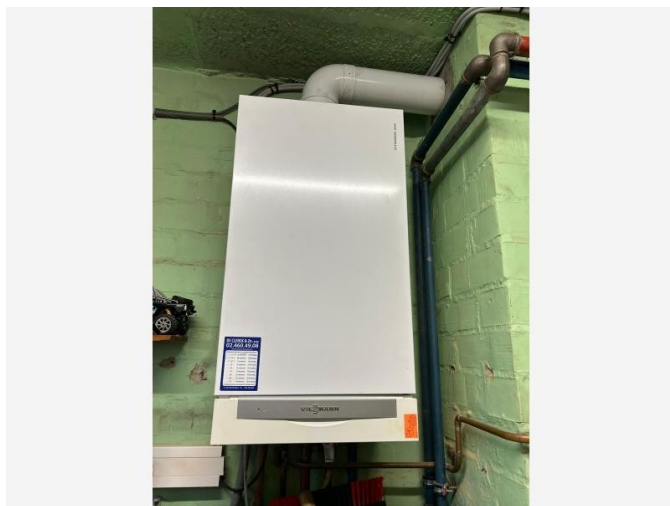
### Fiche 12: Materialen stookketel

| Beschrijving | Notitie | Terug te vinden op plannen |
|---|---|---|
| Fiche 12: Materialen stookketel | Hoogrendementsketel geplaatst in 2007, bewezen aan de hand van goedgekeurde aanvraag REG-premie. | - |

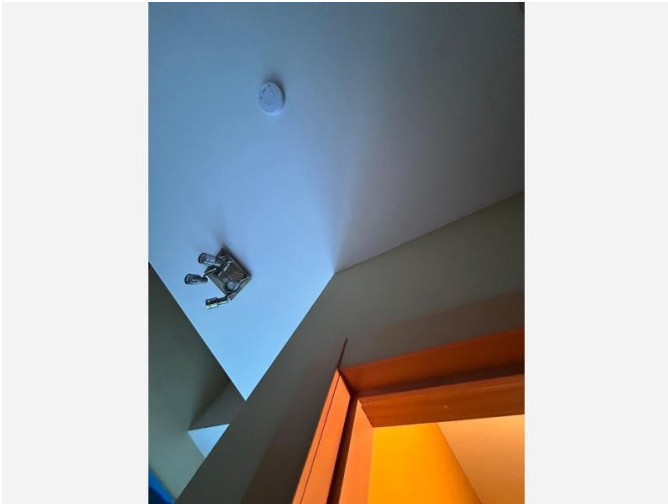
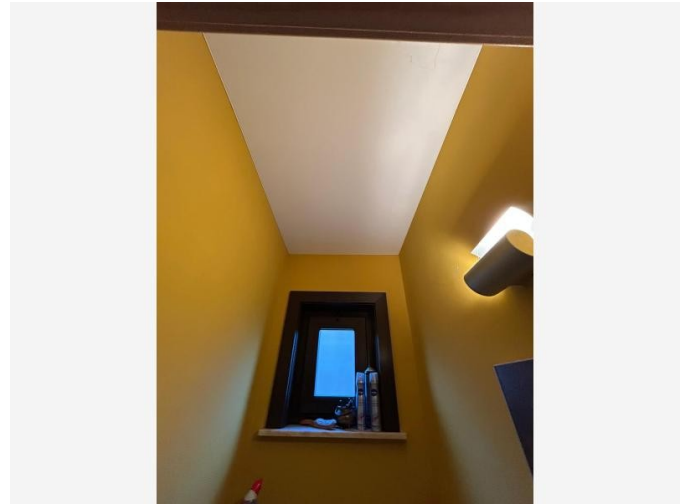
## Fiche 13: Pleisterwerk plafonds gelijkvloers

| Beschrijving | Notitie | Terug te vinden op plannen |
|---|---|---|
| Fiche 13: Pleisterwerk plafonds gelijkvloers | Pleisterwerk plafonds gelijkvloers werd ten dele in 2008 en ten dele in 2012 vervangen. Hierdoor wordt deze als niet asbestverdacht aanschouwd. | - |

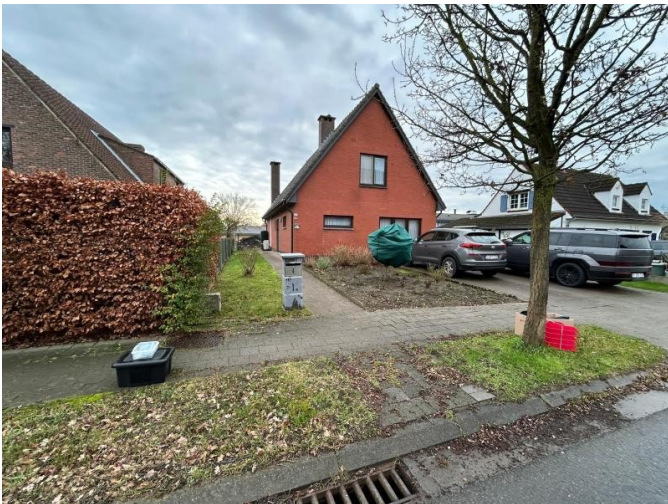
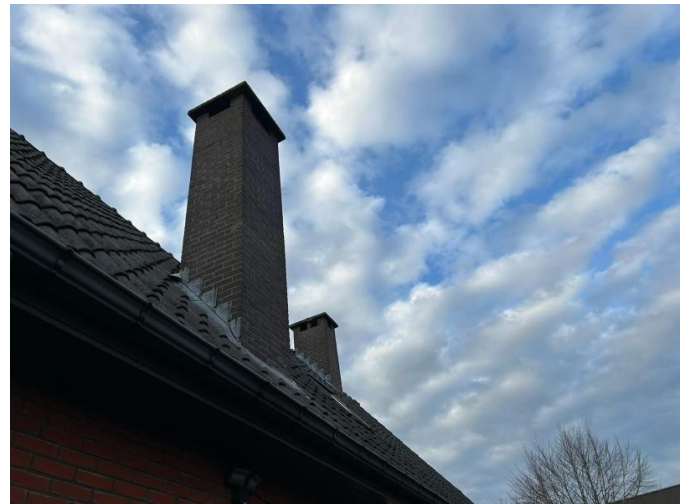
## Fiche 14: Dakbedekking

| Beschrijving | Notitie | Terug te vinden op plannen |
|---|---|---|
| Fiche 14: Dakbedekking | Dakbedekking bestaat uit zwarte dakpannen, zoals aangegeven op de legende van het grondplan. Dakpannen zijn niet asbestverdacht. | Plan 1.4: Dakbedekking |

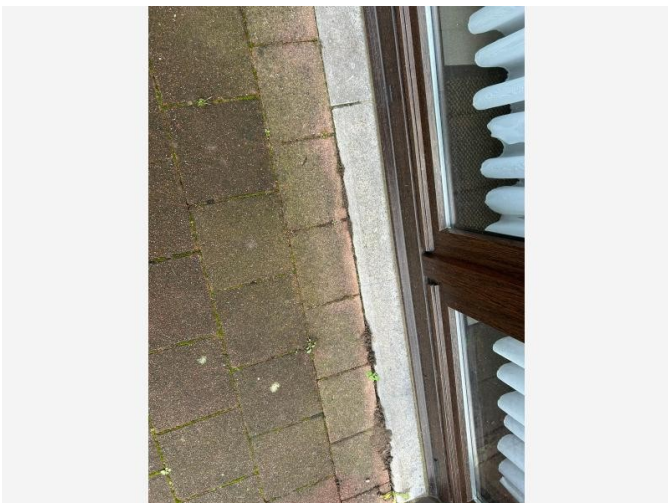
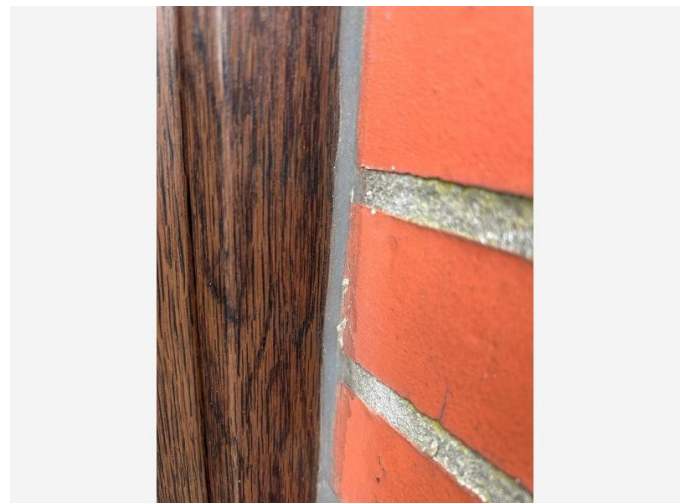
## Fiche 15: Afdichtingsmateriaal schrijnwerk

| Beschrijving | Notitie | Terug te vinden op plannen |
|---|---|---|
| Fiche 15: Afdichtingsmateriaal schrijnwerk | Alle schrijnwerk werd in fases vernieuwd na 2001, alle schrijnwerk is afgedicht met silicone. | - |
