# Asbestinventarisatetest

Max Hermanlei 37, 2930 Brasschaat

Attestnummer : **20260107-000024.000**

Uitgegeven op : **07.01.2026**

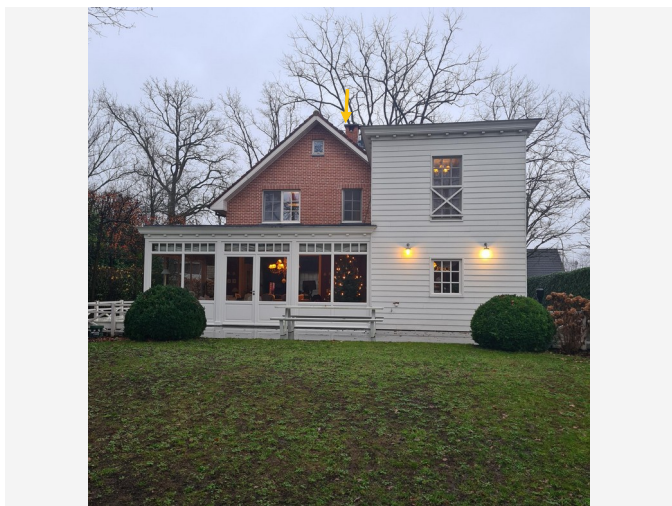
*Situeringsfoto*

**Reden:** Het te onderzoeken materiaal situeert zich hoger dan 3,50 m te rekenen vanaf een veilige ondergrond

**Uitleg van de asbestdeskundige:** De schouw is niet langst de binnenzijde te inspecteren.

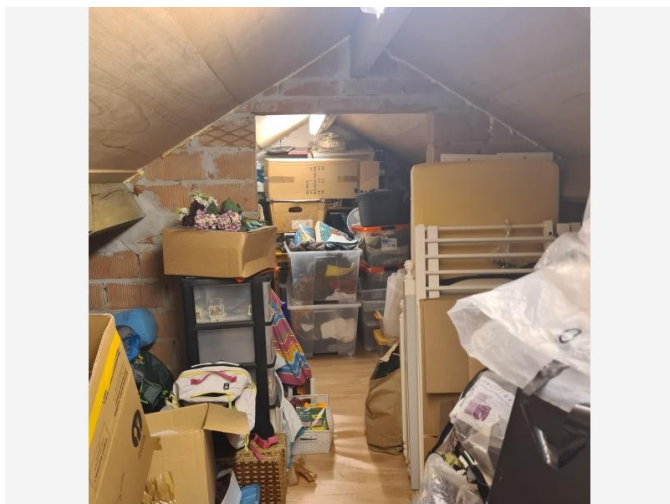
Situeringfoto

**Reden:** Het te onderzoeken materiaal situeert zich hoger dan 3,50 m te rekenen vanaf een veilige ondergrond

**Uitleg van de asbestdeskundige:** Het onderdak is niet waarneembaar vanwege de hoogte, die meer dan 3,5 meter bedraagt. Door de afwerkingsgraad aan de binnenzijde van de bovenste verdieping is het onderdak niet zichtbaar of inspecteerbaar. Alleen destructief onderzoek kan bepalen of het onderdak al dan niet asbesthoudend is (type menuiserie).

| (Asbest)materiaal | Plaat, paneel, tablet - Type Menuiserie |
| Karakterisatie | Asbest (verdacht) |

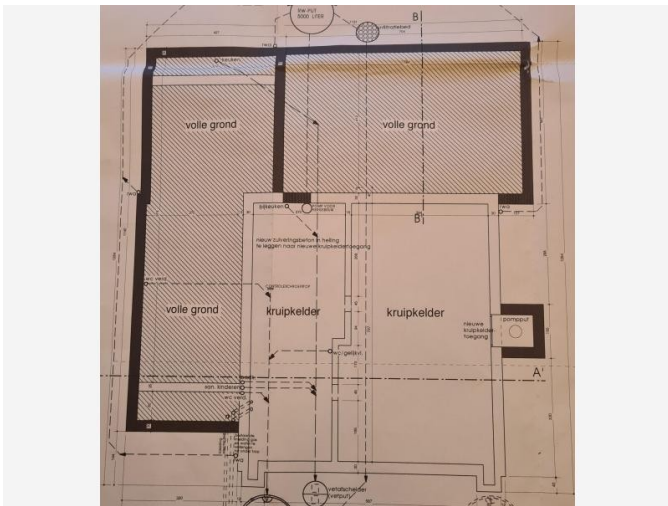
Situeringsfoto

**Reden:** Hoogte minder dan 1,5 meter

**Uitleg van de asbestdeskundige:** Ruimtes een hoogte van minder dan 150cm maken geen deel uit van de te onderzoeken ruimtes in het kader van een niet-destructief asbestinventarisatetest.

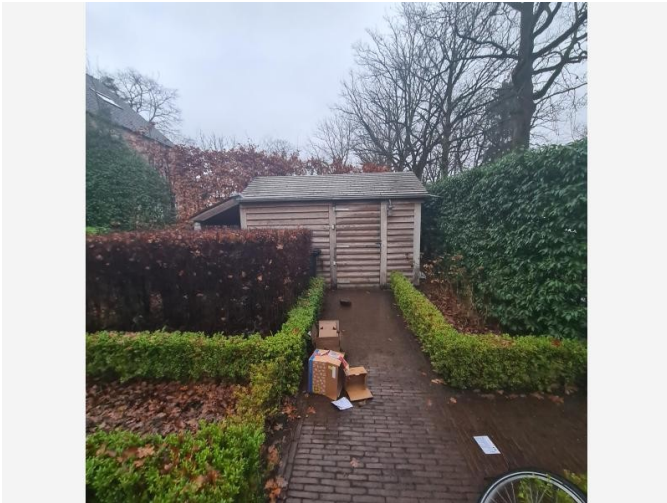
*Situeringsfoto*

**Bouwjaar:** 2009

*Constructies gebouwd vanaf 2001 moeten niet onderzocht worden*

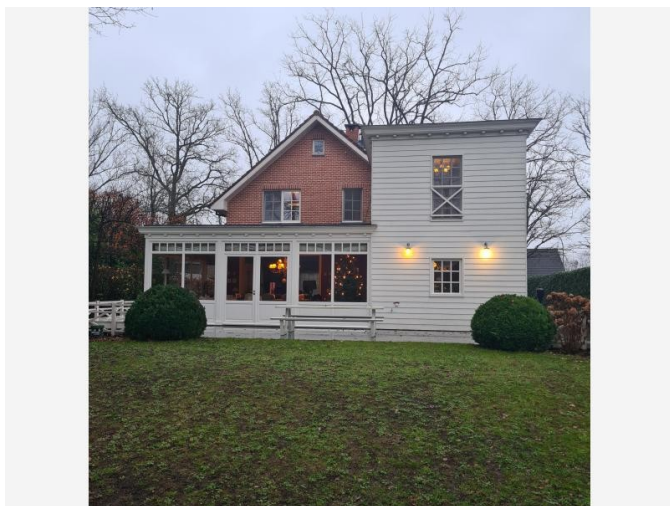
*Situeringsfoto*

**Bouwjaar:** 2002

*Constructies gebouwd vanaf 2001 moeten niet onderzocht worden*

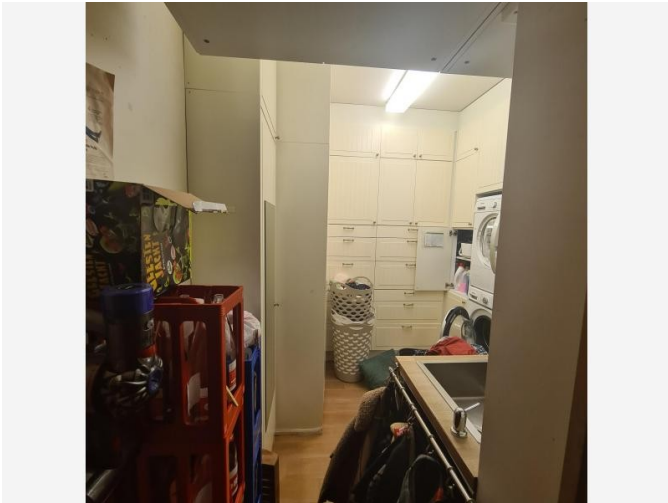
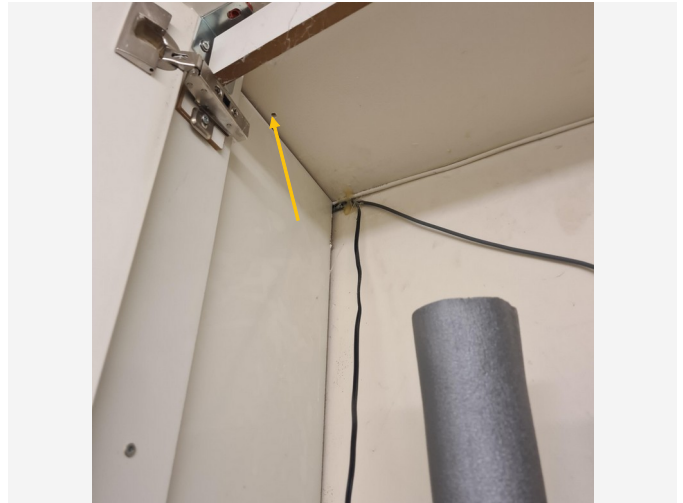
## Fiche 6: Bezetting plafond

Geen asbest

| # | Type | Referentie | Resultaat |
|---|---|---|---|
| 6.1 | Mengmonster | 2. Bezetting plafond | Geen asbest |

| Opmerking | Natte ruimte: geen bezetting<br>Plafond 1ste verdieping is uitgevoerd met gipskartonplaten. |

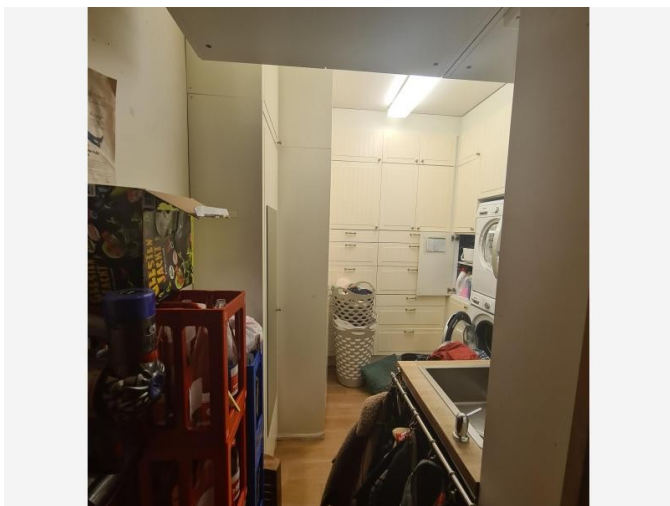
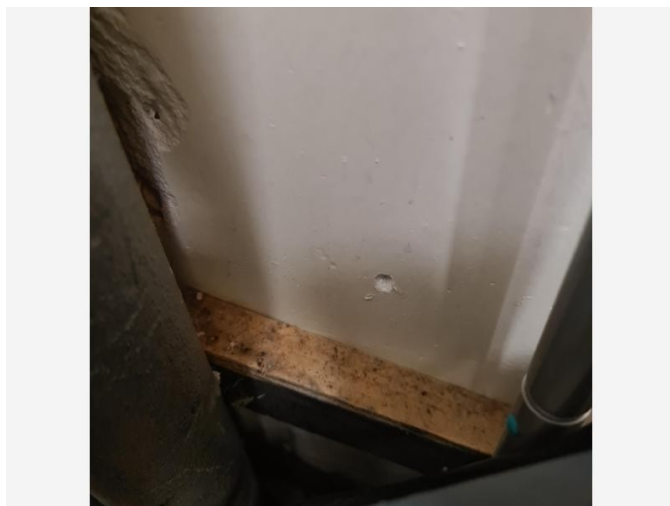
## Fiche 7: Bezetting muren

Geen asbest

| # | Type | Referentie | Resultaat |
|---|---|---|---|
| 7.1 | Mengmonster | 1. Bezetting muren | Geen asbest |

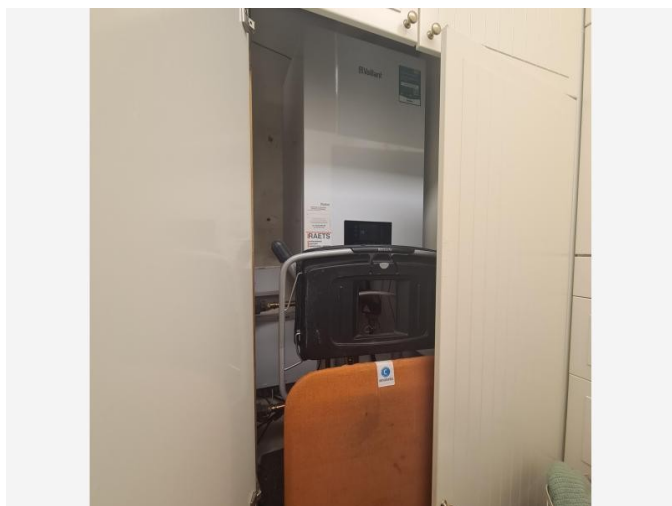
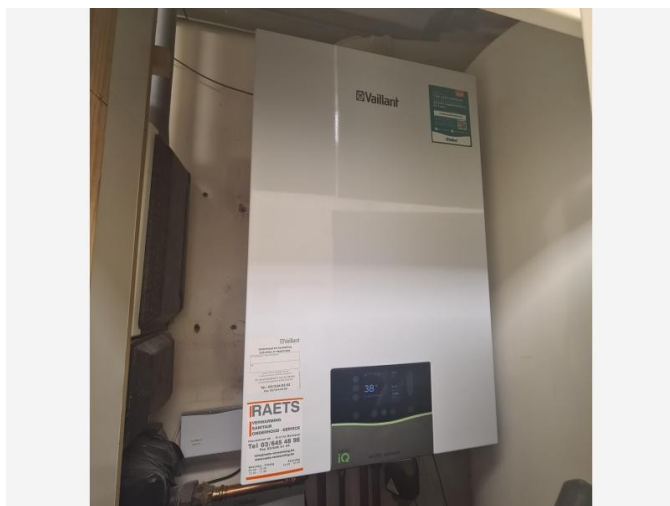
### Fiche 8: Verwarmingsketel

| Beschrijving | Notitie | Terug te vinden op plannen |
|---|---|---|
| Fiche 8: Verwarmingsketel | De verwarmingsketel is een condensatieketel na 2001. | - |

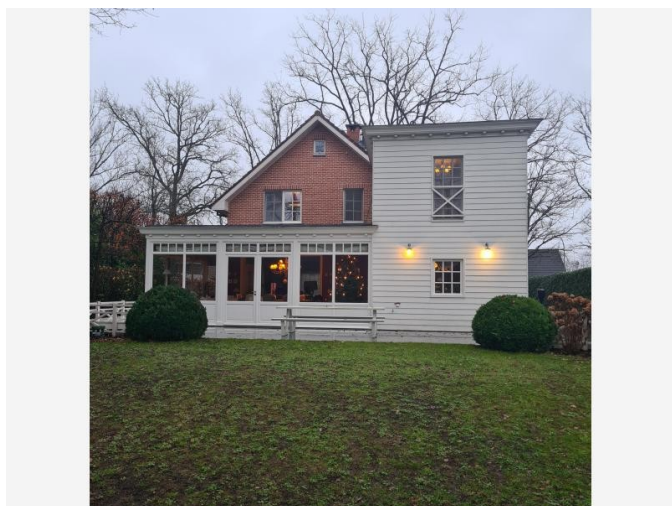
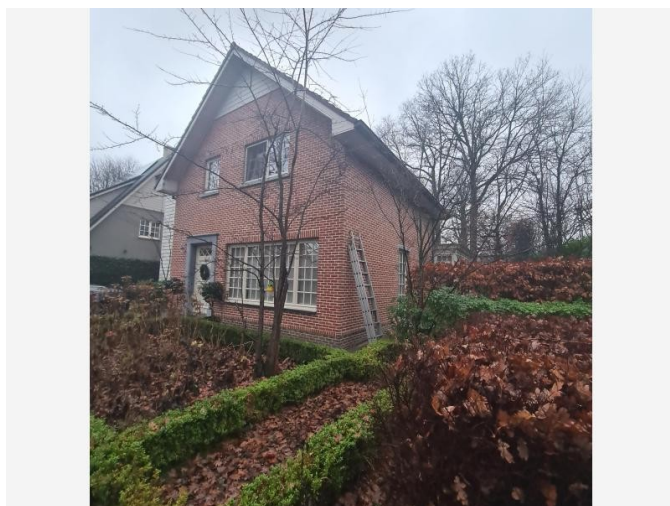
### Fiche 9: Pannen

| Beschrijving | Notitie | Terug te vinden op plannen |
|---|---|---|
| Fiche 9: Pannen | Het dak is vernieuwd in 2002. | - |

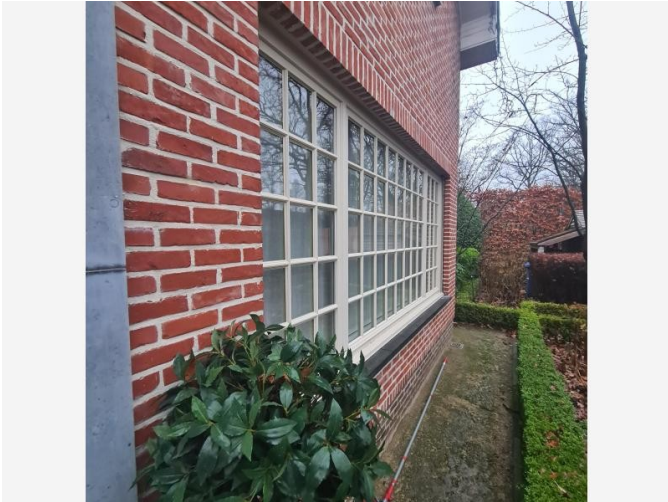
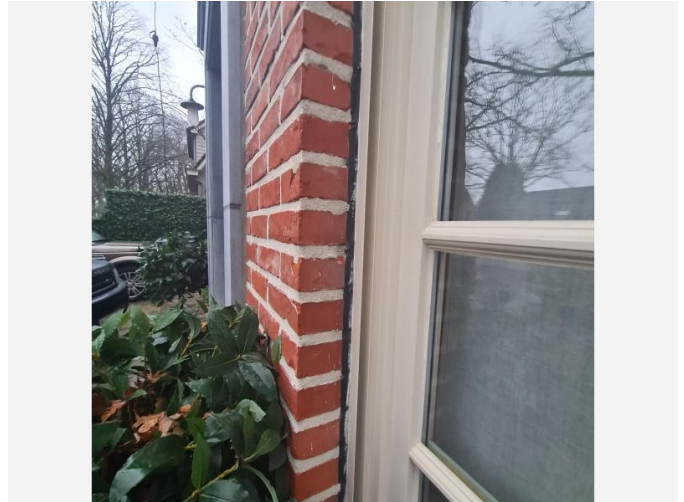
## Fiche 10: Kit buitenschrijnwerk

| Beschrijving | Notitie | Terug te vinden op plannen |
|---|---|---|
| Fiche 10: Kit buitenschrijnwerk | De kit is niet asbestverdacht. | - |
