# Asbestinventarisatetest

Oude Zoerlebaan 107, 2260 Westerlo

Attestnummer : 20251230-000195.000

Uitgegeven op : 30.12.2025

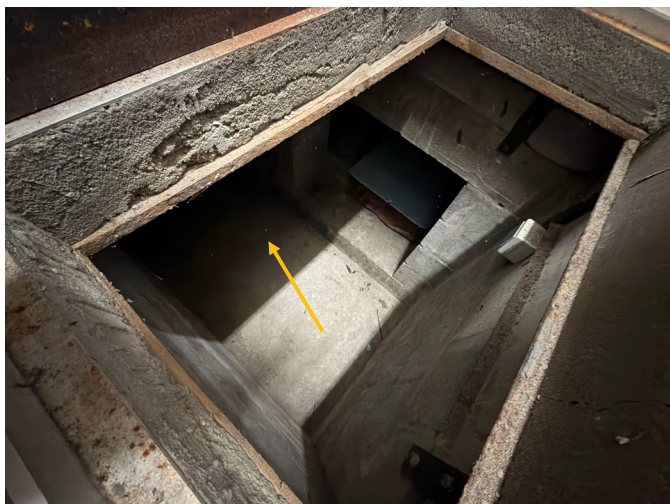
Situeringsfoto

**Reden:** Ruimtes met een hoogte lager dan 1,50 m

**Uitleg van de asbestdeskundige:** De kruipkelder, een ruimte met een hoogte lager dan 1,50 meter, vormt een permanente beperking voor onderzoek. Bij inspectie via het toezichtsluik kon enkel het eerste deel visueel worden gecontroleerd. De resterende delen van de kruipkelder zijn niet toegankelijk, waardoor het niet duidelijk is welke materialen zich daar nog kunnen bevinden.

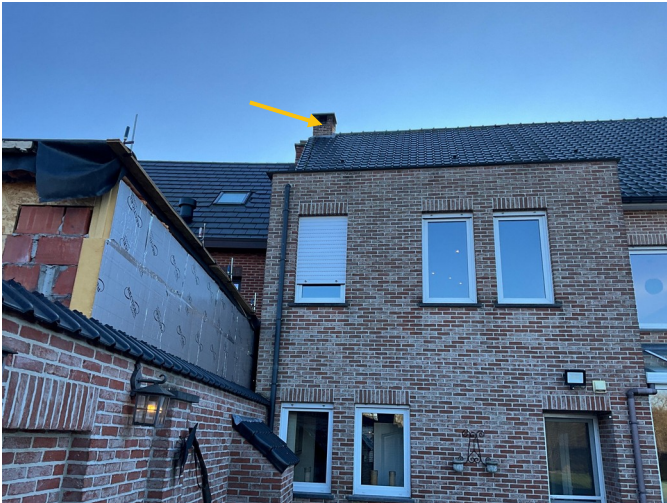
Situeringsfoto

**Reden:** Het te onderzoeken materiaal situeert zich hoger dan 3,50 m te rekenen vanaf een veilige ondergrond

**Uitleg van de asbestdeskundige:** De toebehoren van de schoorsteen op het dak zijn niet inspecteerbaar vanwege de hoogte, die meer dan 3,50 meter boven een veilige ondergrond ligt. Dit betreft zowel de schoorsteen zelf als de omliggende elementen, zoals de schoorsteenkop en het rookgasafvoerkanaal. Aangezien deze onderdelen mogelijk verdachte materialen bevatten, vormt dit een tijdelijke beperking voor verder onderzoek, totdat het mogelijk is om met een hoogwerker of steiger de inspectie uit te voeren.

Daarnaast is het niet waarneembaar wat zich onder de nok bevindt.

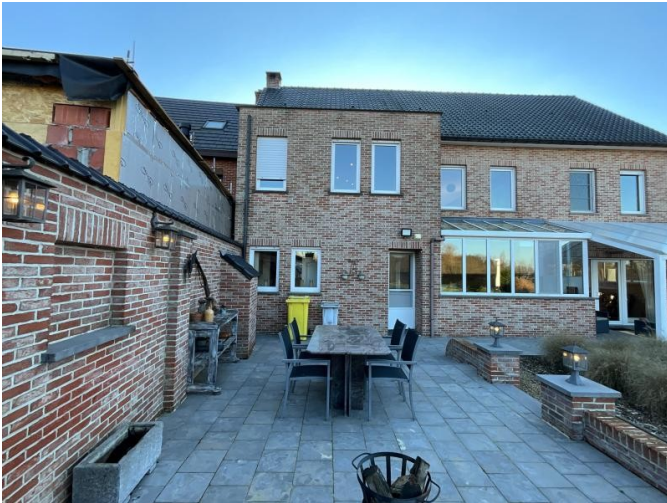
*Situeringsfoto*

**Reden:** Het te onderzoeken materiaal situeert zich hoger dan 3,50 m te rekenen vanaf een veilige ondergrond

**Uitleg van de asbestdeskundige:** Hoogte hoger dan 3,5 m. Niet waarneembaar of vaststelbaar welk materiaal is gebruikt als dakbedekking. Bijkomende veiligheidsmaatregelen zijn nodig om dit te kunnen onderzoeken.

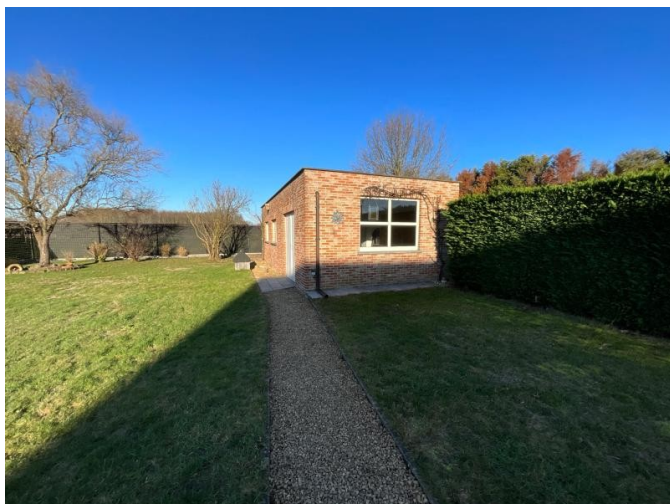
*Situeringsfoto*

**Bouwjaar:** 2007

*Constructies gebouwd vanaf 2001 moeten niet onderzocht worden*

| Opmerking | Aan de hand van luchtfoto's kan worden vastgesteld dat er in 2003 nog niets aanwezig was, terwijl dit in 2007 wel het geval was. |

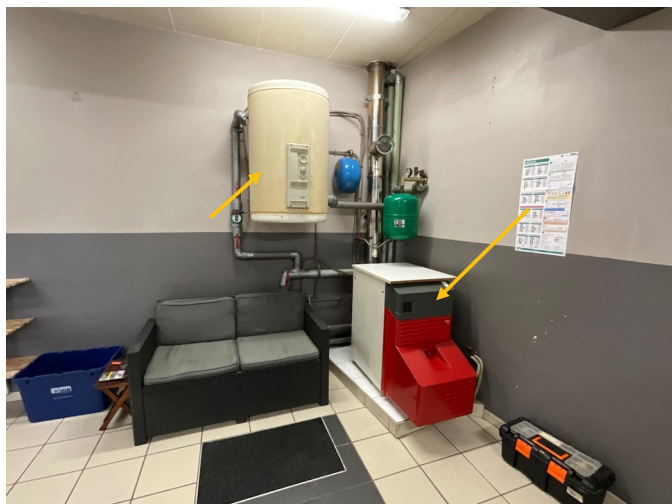
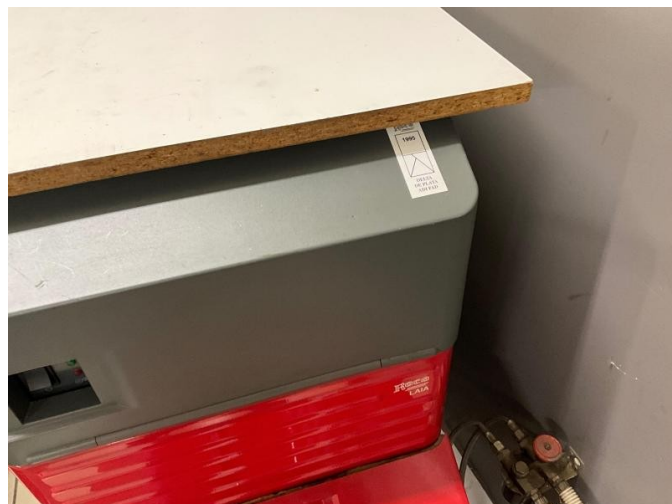
Ketel met bouwjaar 1995 en boiler met bouwjaar 1993.

Er werd een pakking van de ketel bemonsterd.

Het is niet geweten welke resterende materialen nog aanwezig kunnen zijn binnenin de installaties; dit kan enkel worden vastgesteld via demontage of destructief onderzoek.

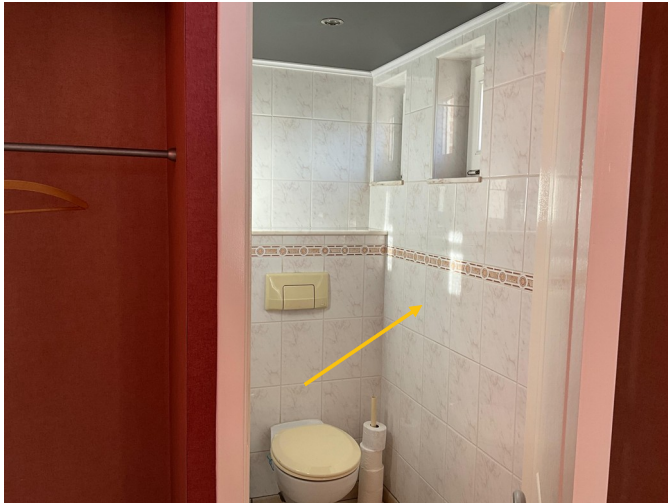
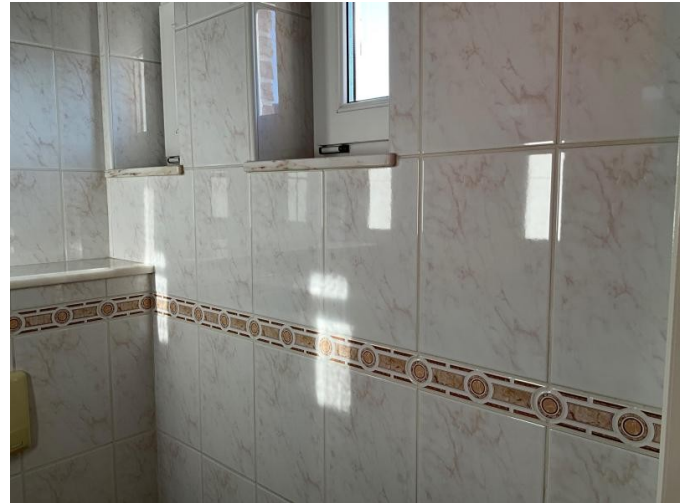
Indien de wandtegels, vloertegels en plinten dateren van vóór 2001, bestaat de mogelijkheid dat er achter deze tegels een tegellijm is toegepast die asbest bevat, of dat een verdacht materiaal werd ingekapseld waarop de tegels nadien zijn aangebracht. Deze tegellijm bestaat doorgaans hoofdzakelijk uit cement, vermengd met onder meer gips en zand. De aanwezigheid hiervan is echter niet visueel vast te stellen zonder destructief onderzoek. Indien de tegels tijdens renovatie- of andere werkzaamheden worden verwijderd en de onderliggende tegellijm wordt blootgelegd, wordt aanbevolen om deze te laten bemonsteren op de aanwezigheid van asbest. Bij het waarnemen van onderliggende verdachte materialen wordt bijkomende inspectie aangeraden.

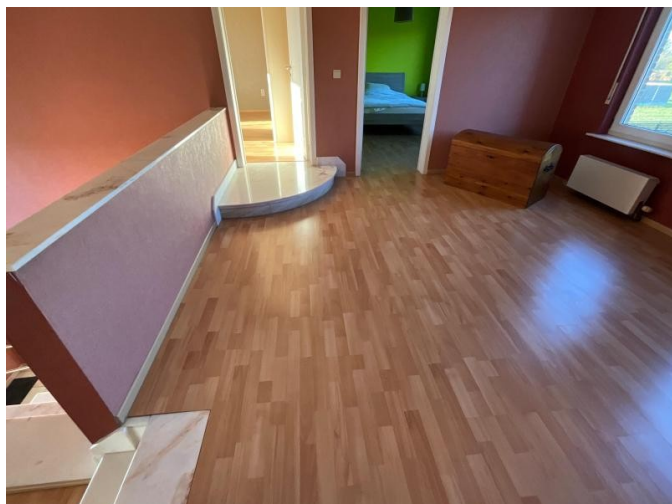
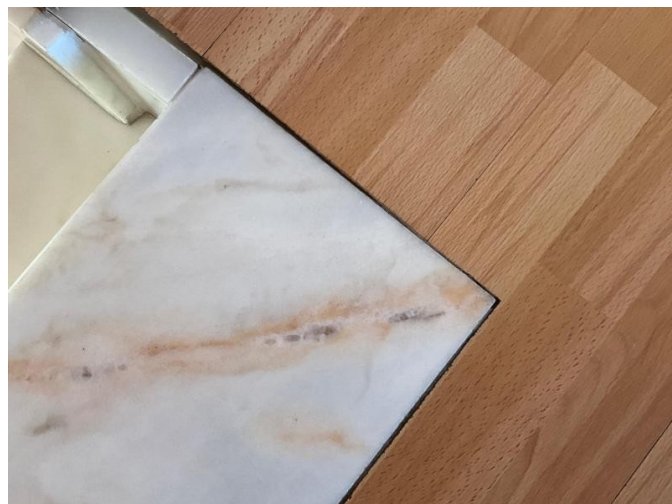
De vloer is afgewerkt met laminaat. Het is niet zichtbaar wat zich onder deze laminaatvloer bevindt. Hoewel op sommige plaatsen kleine gaatjes zichtbaar zijn, biedt dit onvoldoende inzicht in de onderliggende materialen. Er bestaat steeds een mogelijkheid dat er verdachte materialen onder de vloerbedekking aanwezig zijn. Bij renovatiewerken wordt aanbevolen om voorafgaand aan de werken de onderliggende lagen en eventuele toepassingen onder de vloerbekleding destructief te laten onderzoeken, om gezondheidsrisico's te beperken.

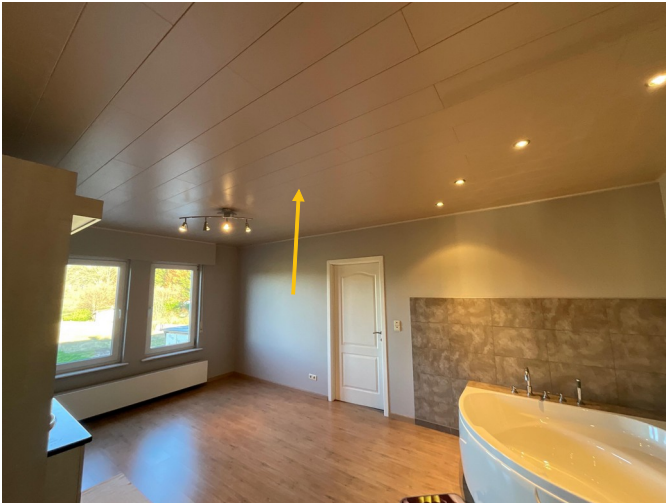
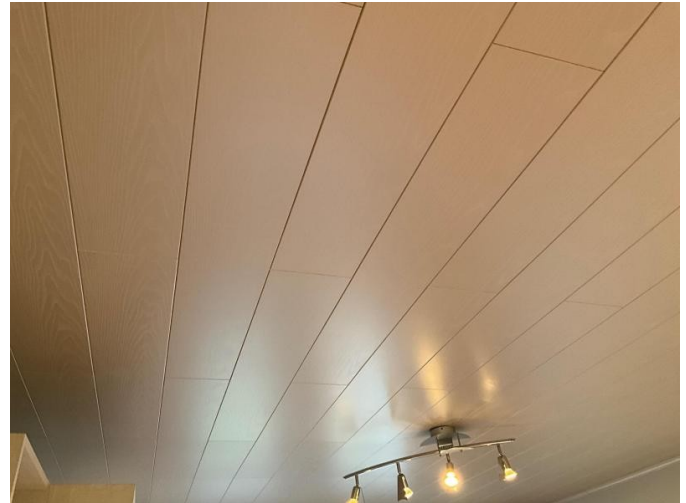
Enkele plafonds zijn afgewerkt met niet-verdachte materialen. Achter deze plafondafwerkingen kunnen zich echter nog andere verdachte materialen bevinden. Bij renovatiewerken wordt aanbevolen om vóór aanvang van de werkzaamheden eventuele toepassingen achter de platen destructief te laten onderzoeken, om mogelijke gezondheidsrisico's te beperken.

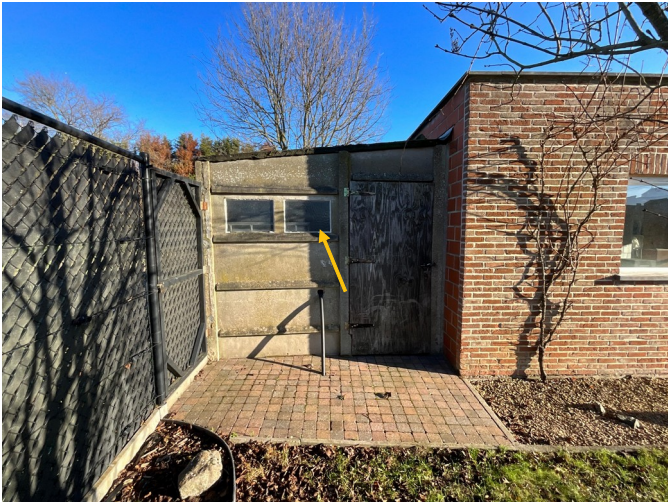
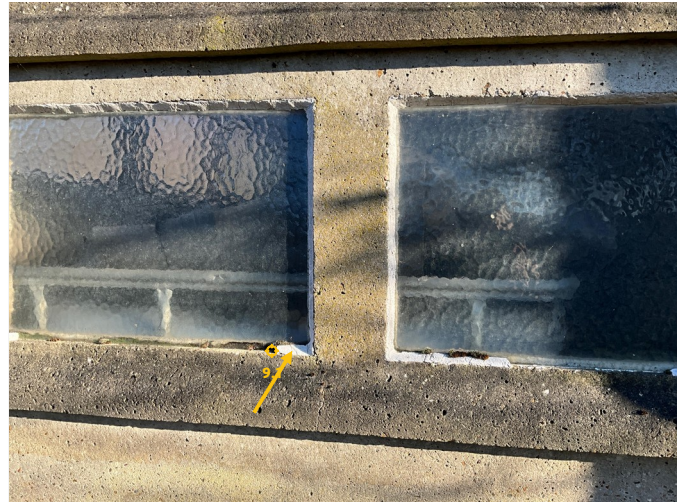
## Fiche 9: Mastiek glas/ buitenschrijnwerk - Werkhuis berging

Geen asbest

| # | Type | Referentie | Resultaat |
|---|---|---|---|
| 9.1 | Puntmonster | M005 | Geen asbest |

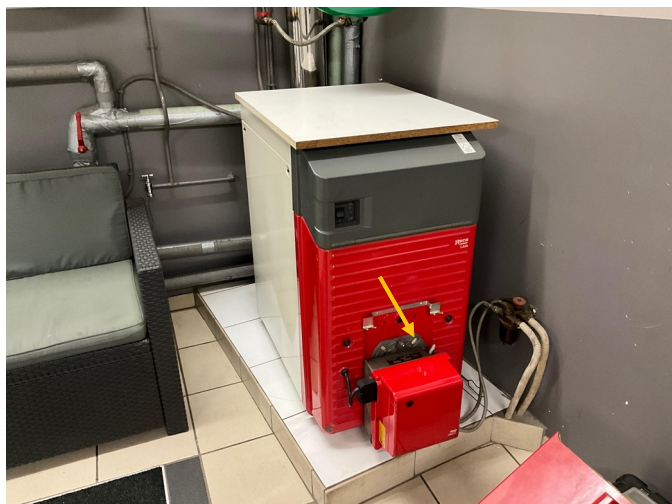
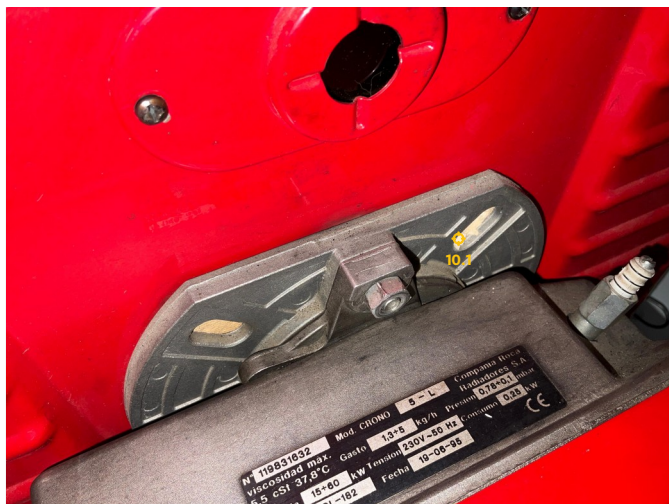
## Fiche 10: Pakking brander/ketel - Woning garage

Geen asbest

| # | Type | Referentie | Resultaat |
|---|---|---|---|
| 10.1 | Puntmonster | M003 | Geen asbest |

| Opmerking | Het is niet geweten welke resterende materialen nog aanwezig kunnen zijn binnenin de installaties; dit kan enkel worden vastgesteld via demontage of destructief onderzoek. |

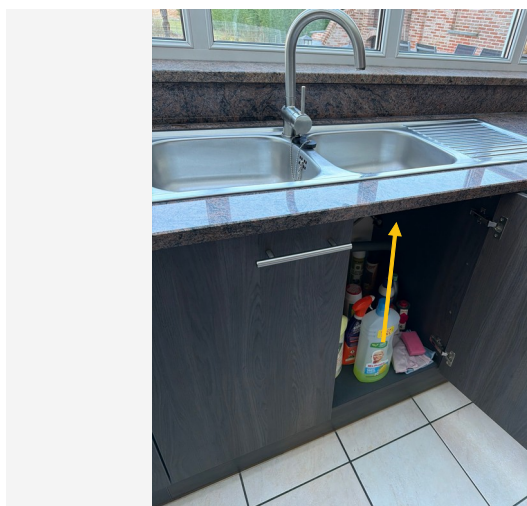
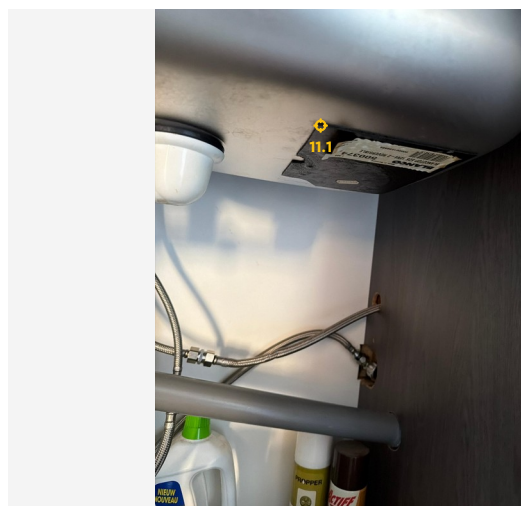
Geen asbest

| # | Type | Referentie | Resultaat |
|---|---|---|---|
| 11.1 | Puntmonster | M006 | Geen asbest |

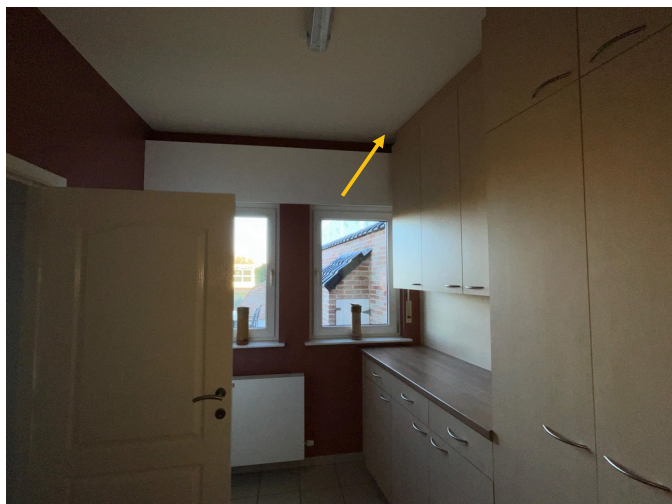
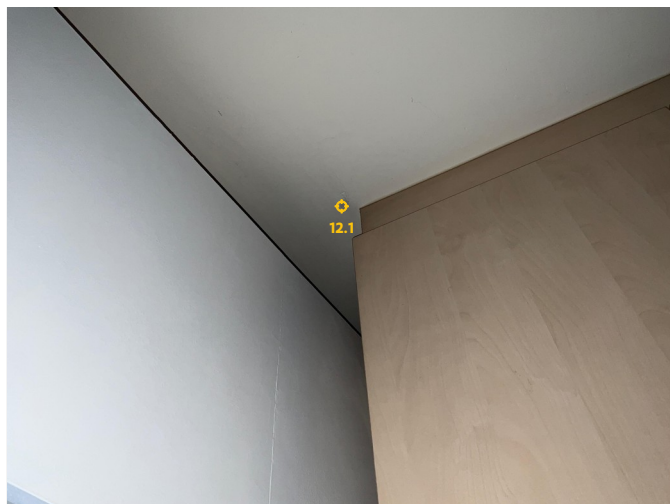
Geen asbest

| # | Type | Referentie | Resultaat |
|---|---|---|---|
| 12.1 | Mengmonster | M002 | Geen asbest |

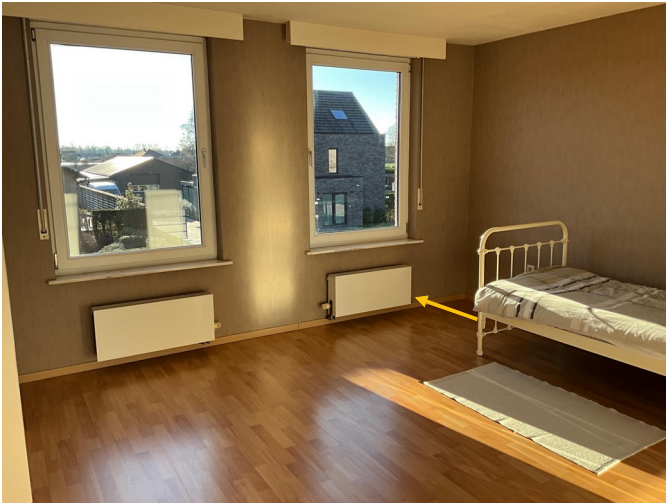
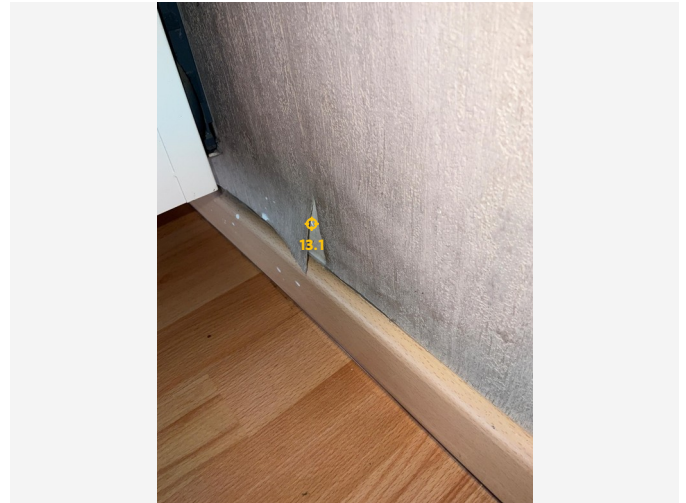
Geen asbest

| # | Type | Referentie | Resultaat |
|---|---|---|---|
| 13.1 | Mengmonster | M001 | Geen asbest |

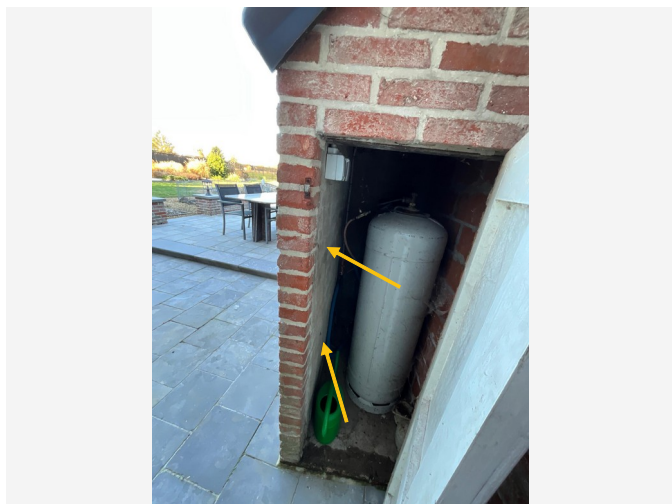
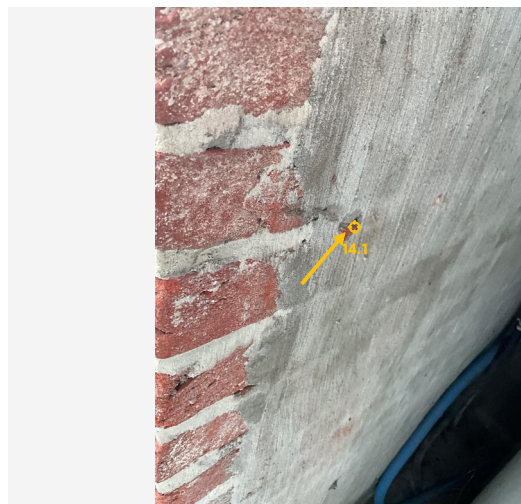
Geen asbest

| # | Type | Referentie | Resultaat |
|---|---|---|---|
| 14.1 | Mengmonster | M004 | Geen asbest |

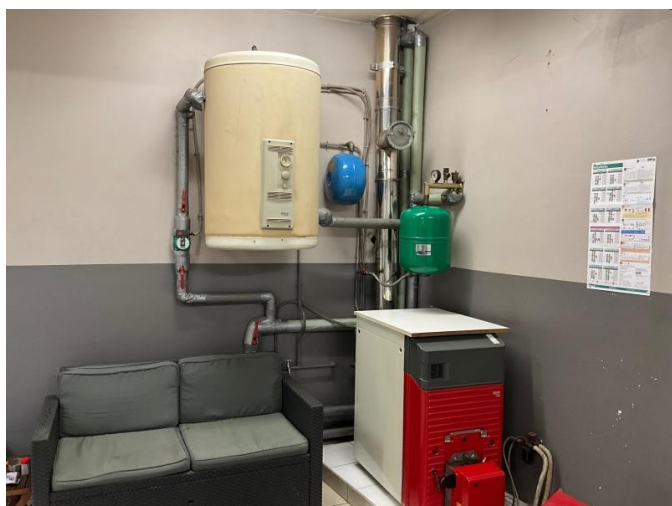
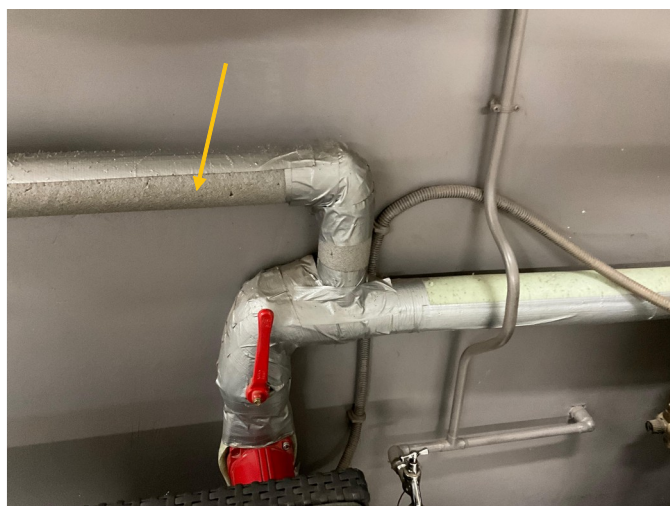
## Fiche 21: Leidingisolatie (PE) - Woning garage

| Beschrijving | Notitie | Terug te vinden op plannen |
|---|---|---|
| Fiche 21: Leidingisolatie (PE) - Woning garage | Leidingen geïsoleerd met een PE-isolatie, wat niet verdacht is. | Plan 1.5: Niv. 0 |
