# Asbestinventarisatetest

Koxberg 56, 3040 Huldenberg

Attestnummer : 20260106-000106.000

Uitgegeven op : 06.01.2026

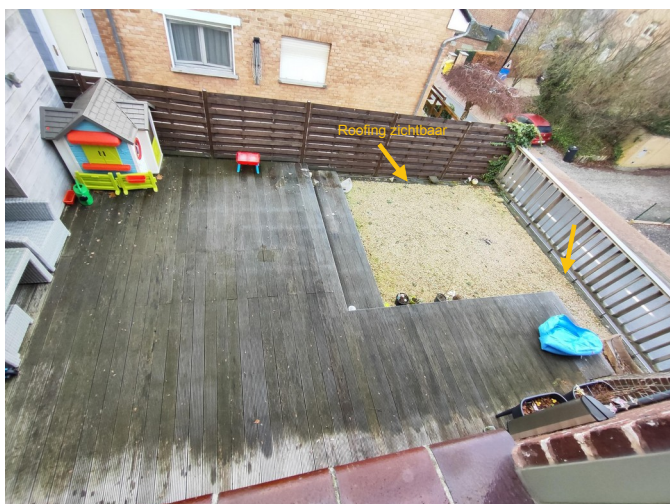
# Fiche 1: Afwerking onder houten terras niet zichtbaar (materiaal onbekend)

**Reden:** Dakbedekking niet zichtbaar

De afwerking onder het houten terras kon niet geïnspecteerd worden. Het gebruikte materiaal is niet vast te stellen. Er kan bijgevolg niet geconcludeerd worden of deze werd afgewerkt met asbestverdachte bitumen (roofing).

Op het plat dak van de ondergrondse garage/terras met kiezels ligt roofing (enkel zichtbaar aan de dakranden). Het is niet duidelijk of deze helemaal doorloopt onder het houten terras.

Bij renovatiewerken dient dit opnieuw gecontroleerd te worden en eventueel bemonsterd.

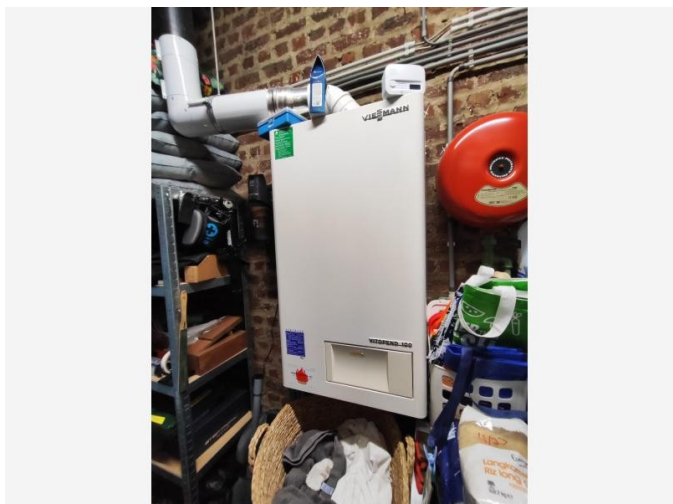
**Reden:** Er is geen volledige risicobeoordeling mogelijk

De chauffageketel van het merk: Viessmann, type: Vitopend 100, bouwjaar: onbekend, werd opgezocht in het IAD Online bronnenboek, er zijn geen resultaten gevonden. Laat de ketel controleren door een opgeleid techniek (basis 8u asbest)

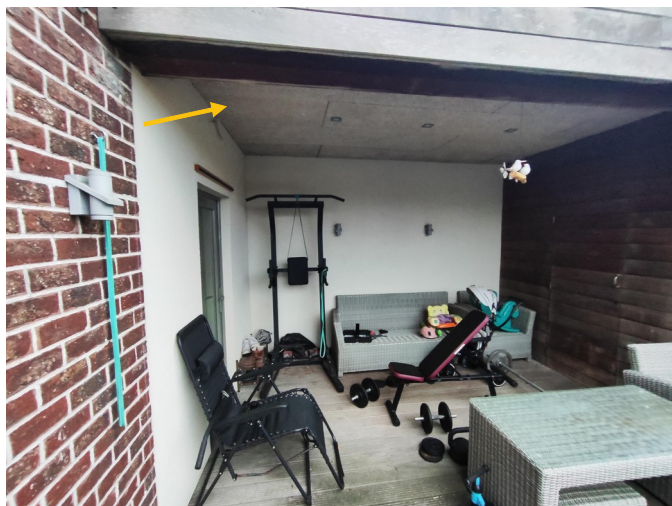
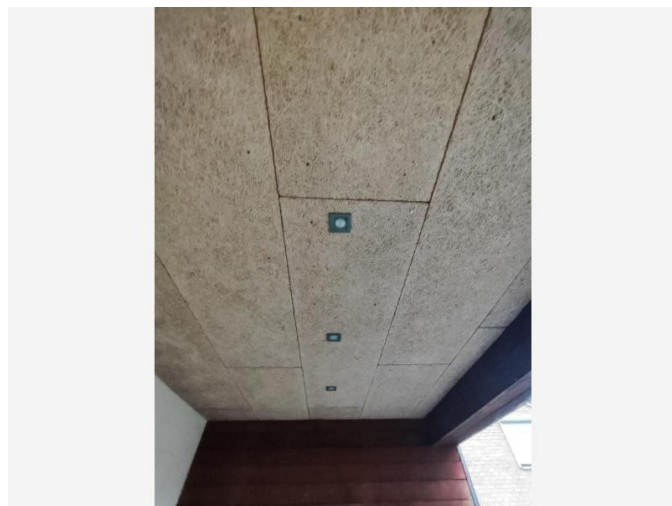
Aan de onderkant van het afdak zijn er Herakliet plafondplaten zichtbaar, aangezien de aanbouw van na 2006 is kunnen we deze platen als niet-asbestverdacht beschouwen.

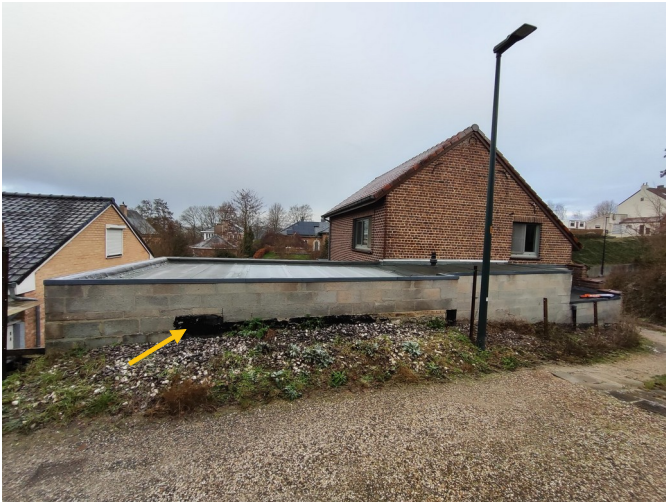
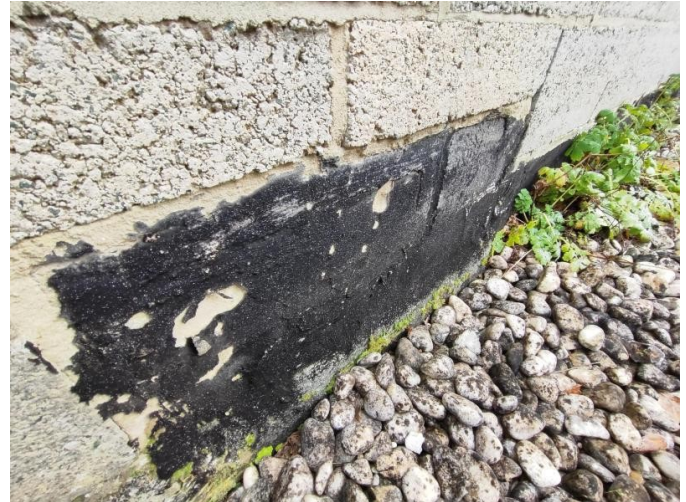
## Fiche 4: Waterkering aan de achterkant van de achterbouw: niet-asbestverdacht

Tegen de achterkant van de achterbouw is er een zwarte laag zichtbaar die dienst doet als waterkering. Aangezien deze muren pas na 2006 werden opgetrokken, kunnen we deze zwarte laag als niet-asbestverdacht beschouwen.

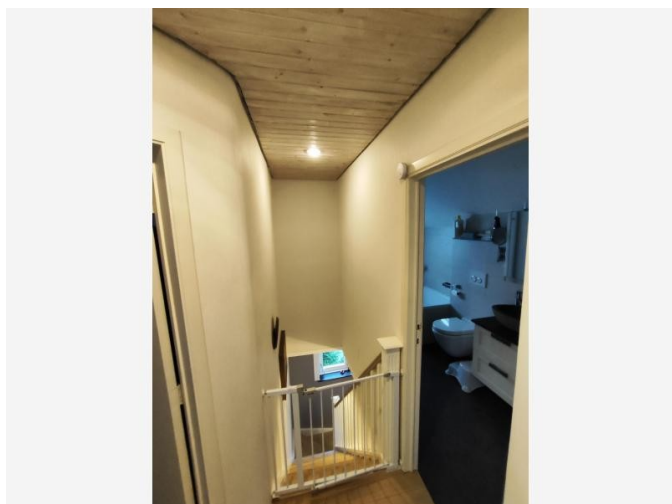
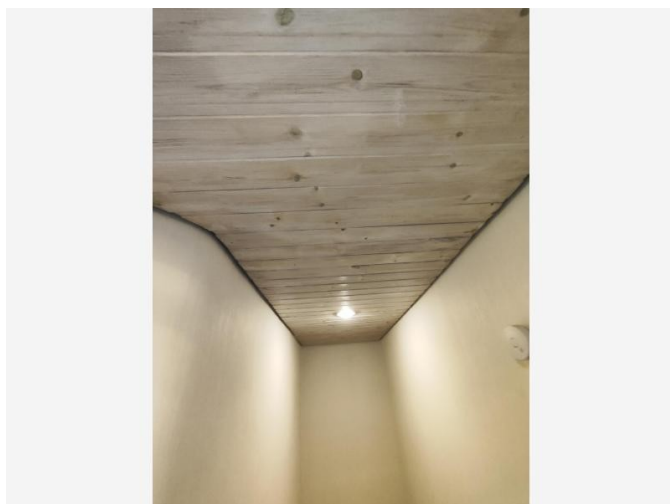
## Fiche 5: Valse plafonds (geen pleisterwerk zichtbaar) (geen staalname)

Het is niet gekend of er pleisterwerk aanwezig is in de ruimte achter de valse plafonds, te controleren bij werken. Bij renovatiewerken in het oog te houden of er geen asbestverdachte lagen aanwezig zijn.

Ook is hierdoor staalname pleisterwerk plafond niet mogelijk.

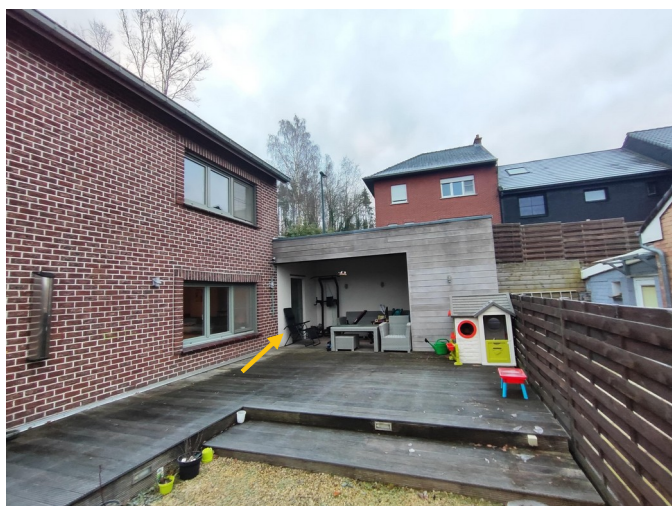
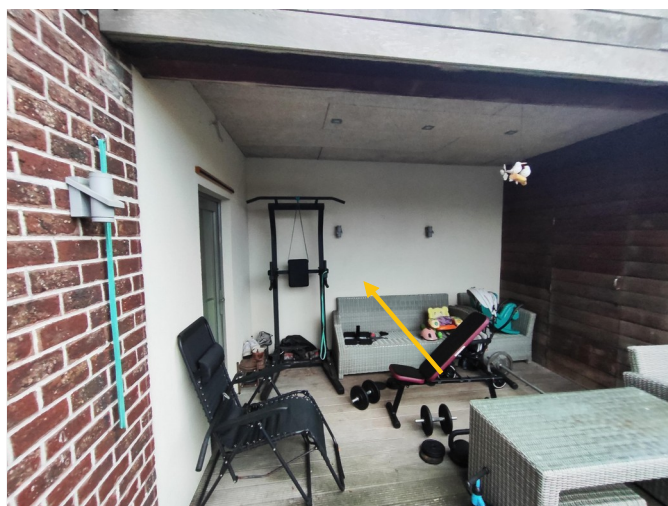
Tegen 2 gevels onder het afdak en tegen 2 wanden boven het plat dak boven de wc, werd er crepi aangebracht.

Crepi na 2001 kunnen we als niet-asbestverdacht beschouwen.

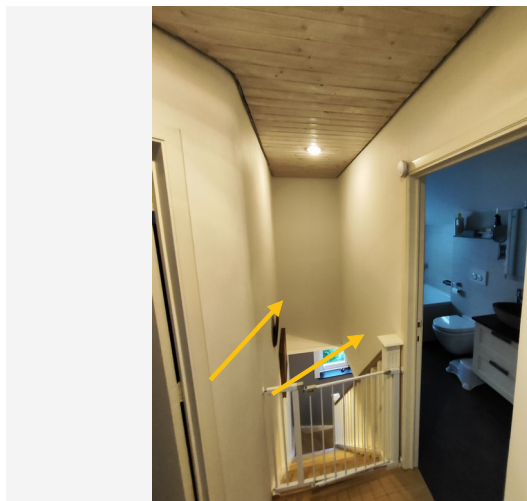
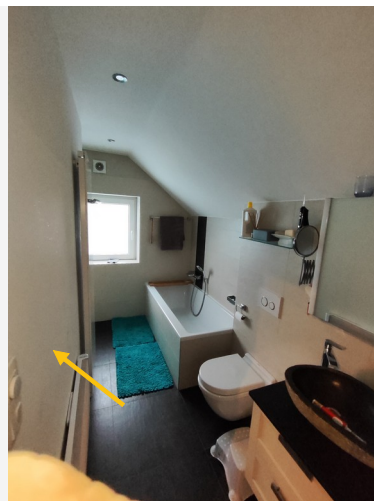
## Fiche 7: Ruimte achter valse wanden (geen pleisterwerk zichtbaar)

Het is niet gekend of er pleisterwerk aanwezig is achter de valse wanden, te controleren bij werken. Bij renovatiewerken in het oog te houden of er geen asbestverdachte lagen aanwezig zijn.

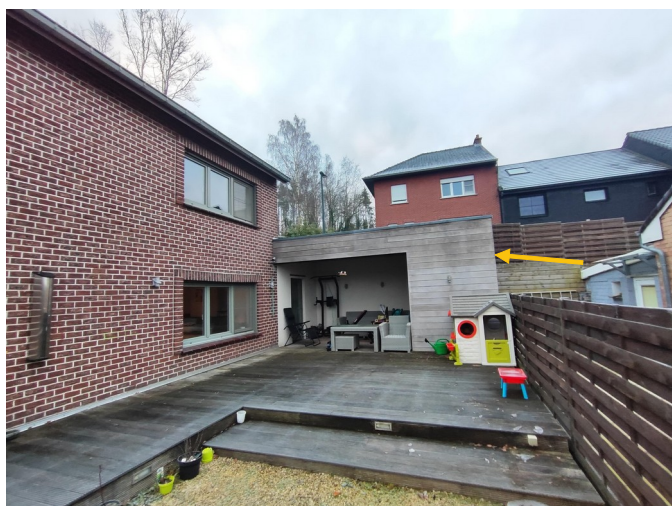
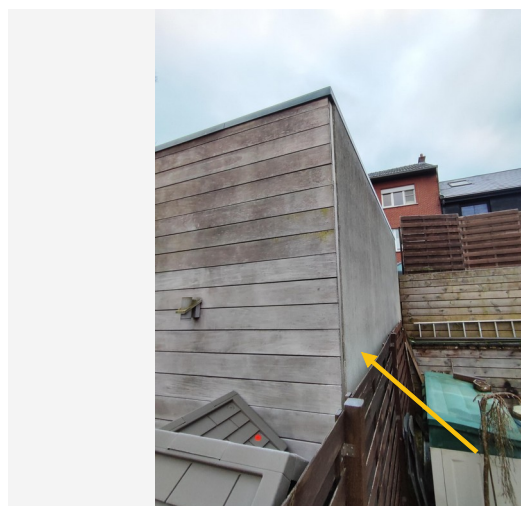
Tegen de rechter gevel van de buitenberging werd er een muurcementering aangebracht, deze kunnen we als niet-asbestverdacht beschouwen aangezien de muren pas opgetrokken werden na 2006.

Tevens is er een bewijsfactuur aanwezig voor het cementeren van de muur. De werken werden uitgevoerd in 2012 door Siongers Willy, Wolfshaegen 117, 3040 Huldenberg, volgens factuurnummer: 4512. Zie factuur bij bewijsdocumenten in bijlage.

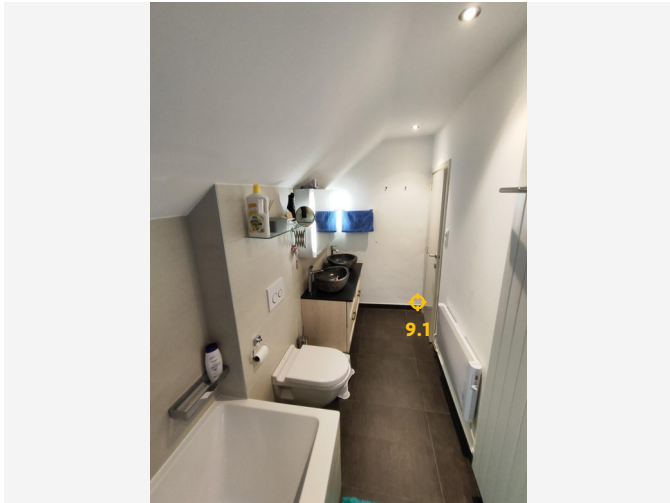
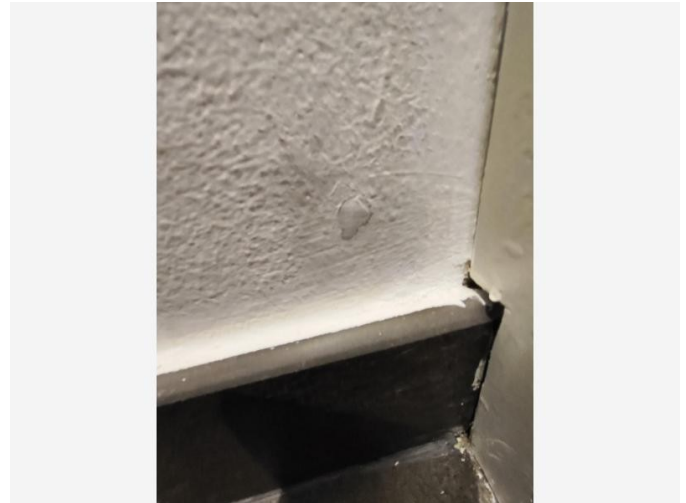
## Fiche 9: Pleisterwerk muur

Geen asbest

| # | Type | Referentie | Resultaat |
|---|---|---|---|
| 9.1 | Mengmonster | 1 | Geen asbest |

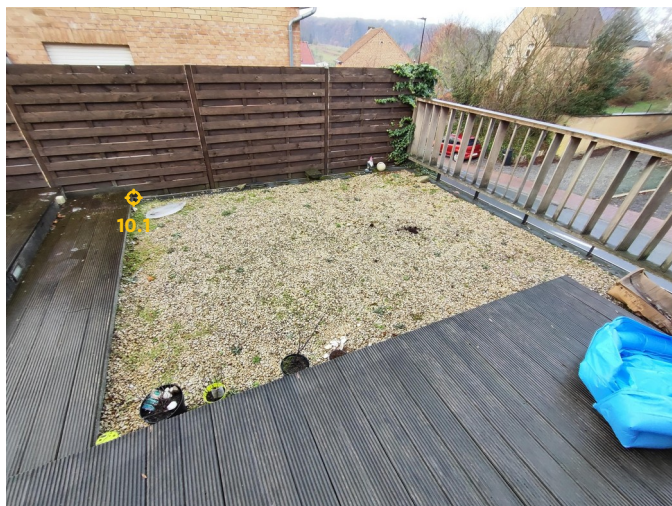
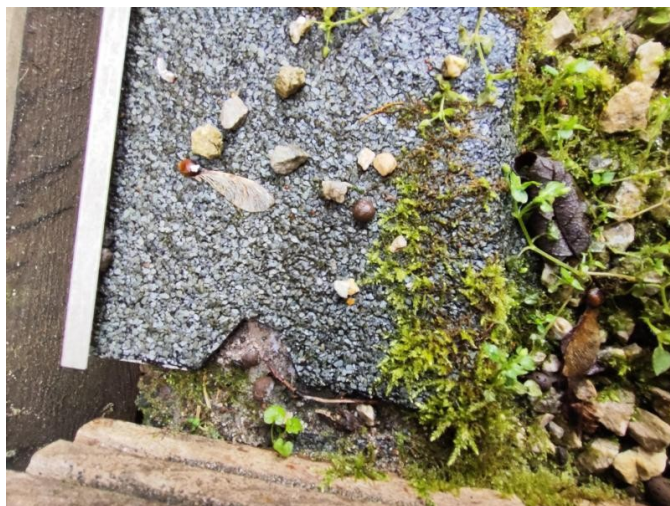
## Fiche 10: Roofing op plat dak garage/terras

Geen asbest

| # | Type | Referentie | Resultaat |
|---|---|---|---|
| 10.1 | Puntmonster | 2 | Geen asbest |

| Opmerking | <p>Het is niet duidelijk of de roofing ook doorloopt onder het houten terras en of het om dezelfde roofing gaat, zie beperkingsfiche: Afwerking onder houten terras niet zichtbaar (materiaal onbekend).</p> <p>Er werd een staal genomen aan een overlappend stuk roofing waardoor de waterdichtheid van de dakbedekking niet in het gedrang. Het is niet duidelijk of er asbestverdachte onderlagen aanwezig zijn.. De vermelde oppervlaktes, diktes en volumes betreffen een beredeneerde schatting. Er worden geen rechten verleend aan deze oppervlaktes/diktes/volumes.</p> |

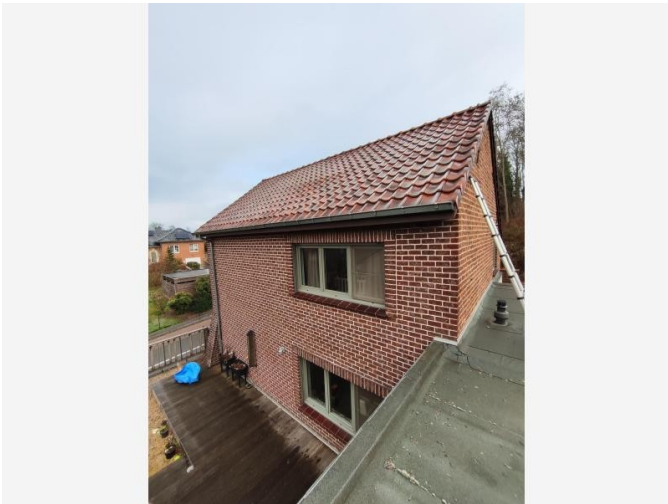
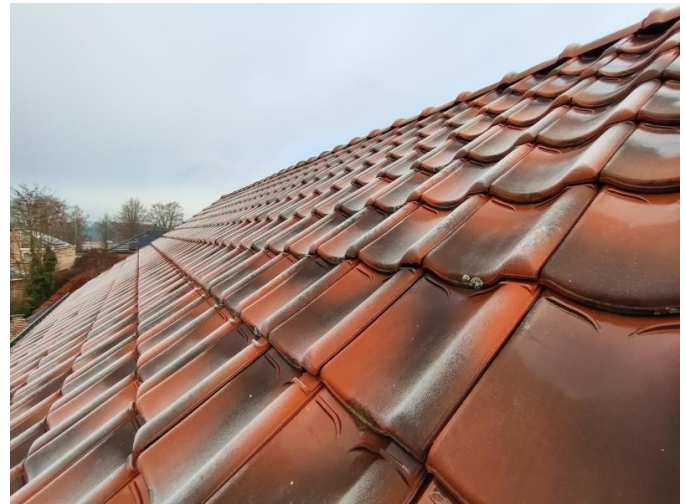
## Fiche 11: Dakbedekking hoofddak

| Beschrijving | Notitie | Terug te vinden op plannen |
|---|---|---|
| Fiche 11: Dakbedekking hoofddak | Op het hoofddak van de woning (schuin dak) liggen dakpannen: niet-asbestverdacht. | - |

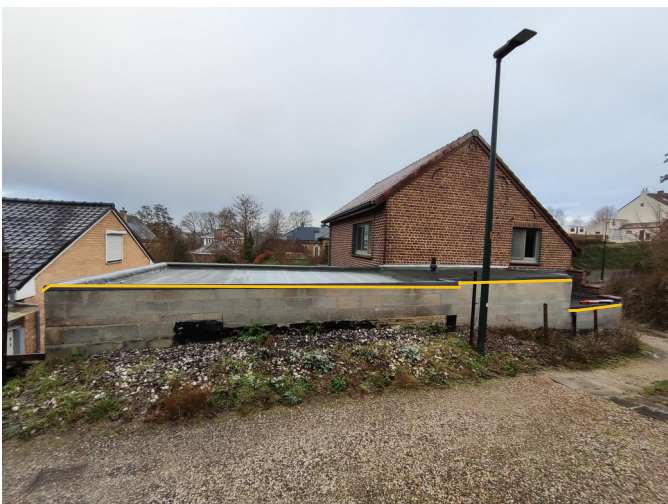
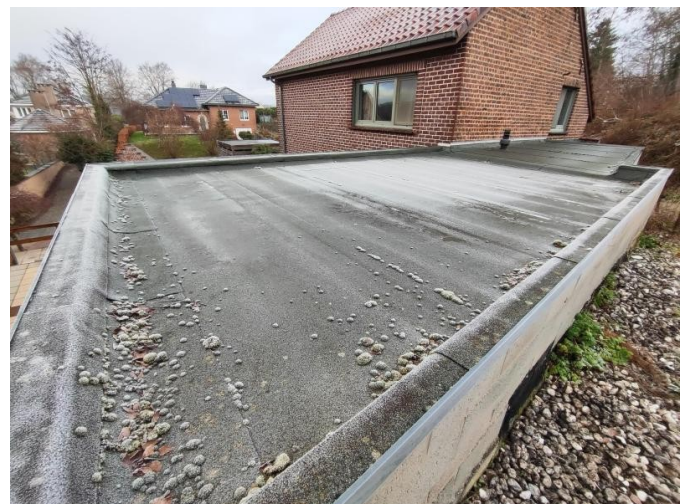
## Fiche 12: Roofing plat dak achterbouw (niet verdacht - bewijsdocument)

| Beschrijving | Notitie | Terug te vinden op plannen |
|---|---|---|
| Fiche 12: Roofing plat dak achterbouw (niet verdacht - bewijsdocument) | De achterbouw (wc, wasplaats, afdak en buitenberging) werd gerenoveerd na 2006. De oude wasplaats, berging en veranda werd grotendeels afgebroken en opnieuw opgebouwd. Bij bewijsdocumenten in bijlage steekt de stedenbouwkundige vergunning van 2006. Op het plat dak van deze achterbouw werd een roofing geplaatst, tevens beschreven in de vergunning. We nemen aan dat bitumen geplaatst na 2001 niet asbesthoudend zijn. | Plan 1.4: Gelijkvloers |

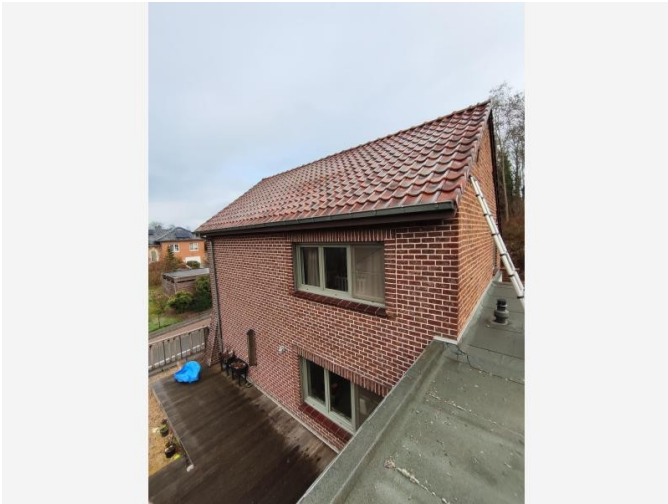
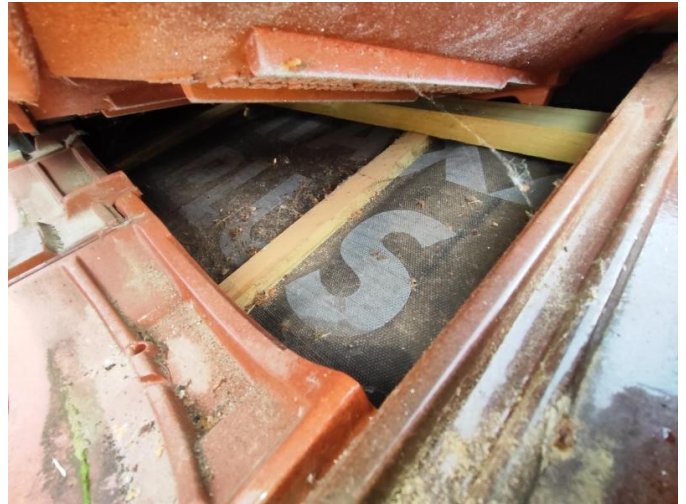
## Fiche 13: Onderdak hoofddak woning

| Beschrijving | Notitie | Terug te vinden op plannen |
|---|---|---|
| Fiche 13: Onderdak hoofddak woning | Het onderdak van het hoofddak van de woning kon gecontroleerd worden door via de buitenkant enkele dakpannen op te heffen, zwarte doek (dampscherm) zichtbaar, langs de binnenkant op zodler was dit niet zichtbaar, dikke isolatie aanwezig die afgewerkt werd met plastic folie. Tevens was er een factuur aanwezig van de renovatie van het schuine dak, volgens het factuur ligt er een onderdak van Delta Vittax. De werken werden uitgevoerd in 2013 door BVBA De Becker - Jacobs, Nijvelsebaan 16A, 3040 Huldenberg. Volgens factuurnummer: 2013/19. Zie bewijsfactuur bij bewijsfoto's in bijlage. | Plan 1.11: Zolder |

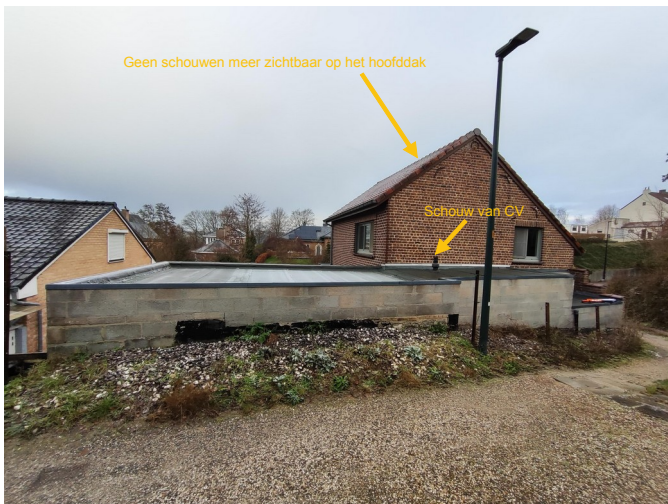
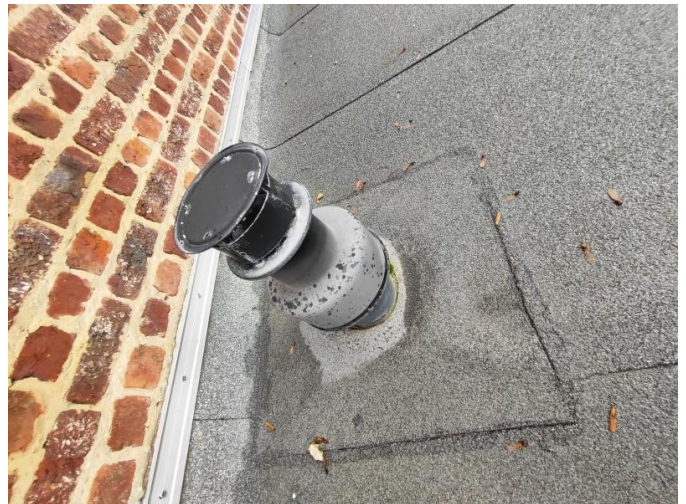
## Fiche 14: Rookgaskanalen/schouwen

| Beschrijving | Notitie | Terug te vinden op plannen |
|---|---|---|
| Fiche 14: Rookgaskanalen/schouwen | Op het hoofddak van de woning zijn geen schouwen meer aanwezig, deze werden verwijderd van het dak tijdens de renovatiewerken. Op het gelijkvloers, 1e verdiep en op de zolder zijn de oude schouwen wel nog zichtbaar. Mogelijks zijn er nog asbestverdachte materialen hierin aanwezig, verder te controleren bij renovatiewerken.<br><br>Op het plat dak is het rookgaskanaal van de chauffageketel in de wasplaats zichtbaar, deze is gemaakt van kunststof: niet-asbestverdacht. | Plan 1.6: Gelijkvloers<br>Plan 1.9: 1e verdiep<br>Plan 1.10: Zolder |

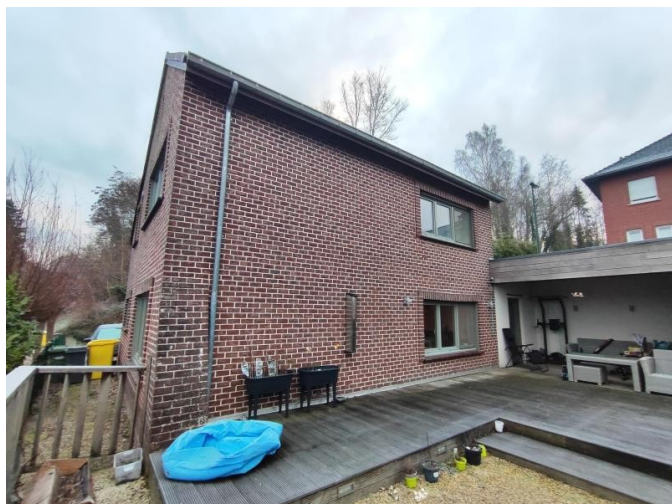
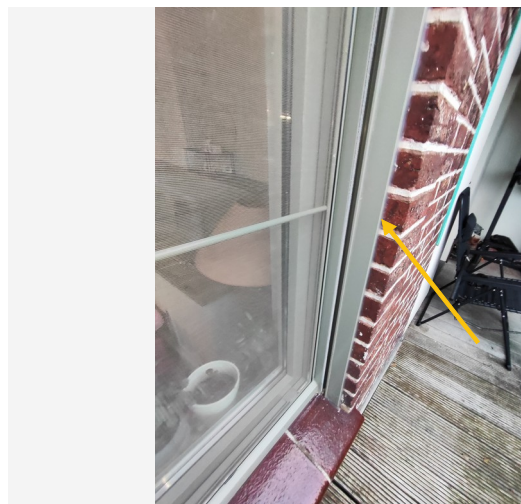
## Fiche 15: Mastiek op- en rond schrijnwerk: niet verdacht (visueel vastgesteld)

De mastiek op- en rond het schrijnwerk werd gecontroleerd en als niet-asbesthoudend beschouwd. (zacht en elastisch)

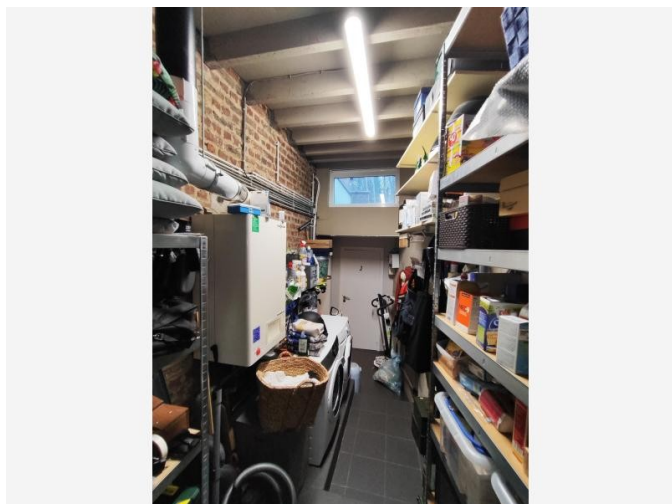
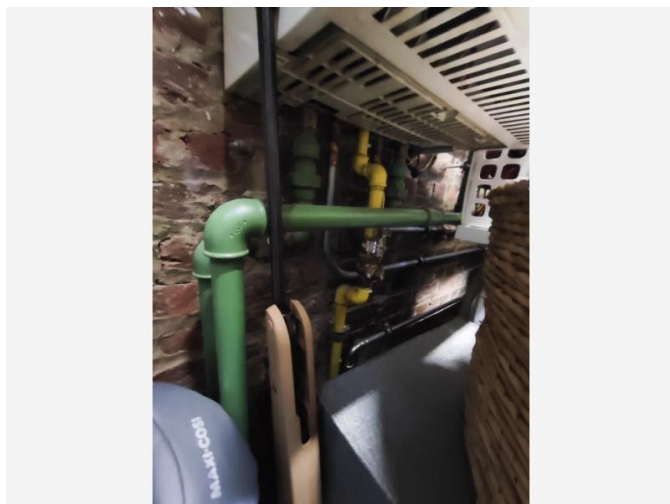
### Fiche 16: Leidingisolatie (niet aanwezig)

| Beschrijving | Notitie | Terug te vinden op plannen |
|---|---|---|
| Fiche 16: Leidingisolatie (niet aanwezig) | Er is geen asbestverdachte leidingisolatie aanwezig. | - |
