# Asbestinventarisatetest

Gijsbrecht van Deurnelaan 77/102, 2100 Antwerpen

Attestnummer : 20251015-000259.000

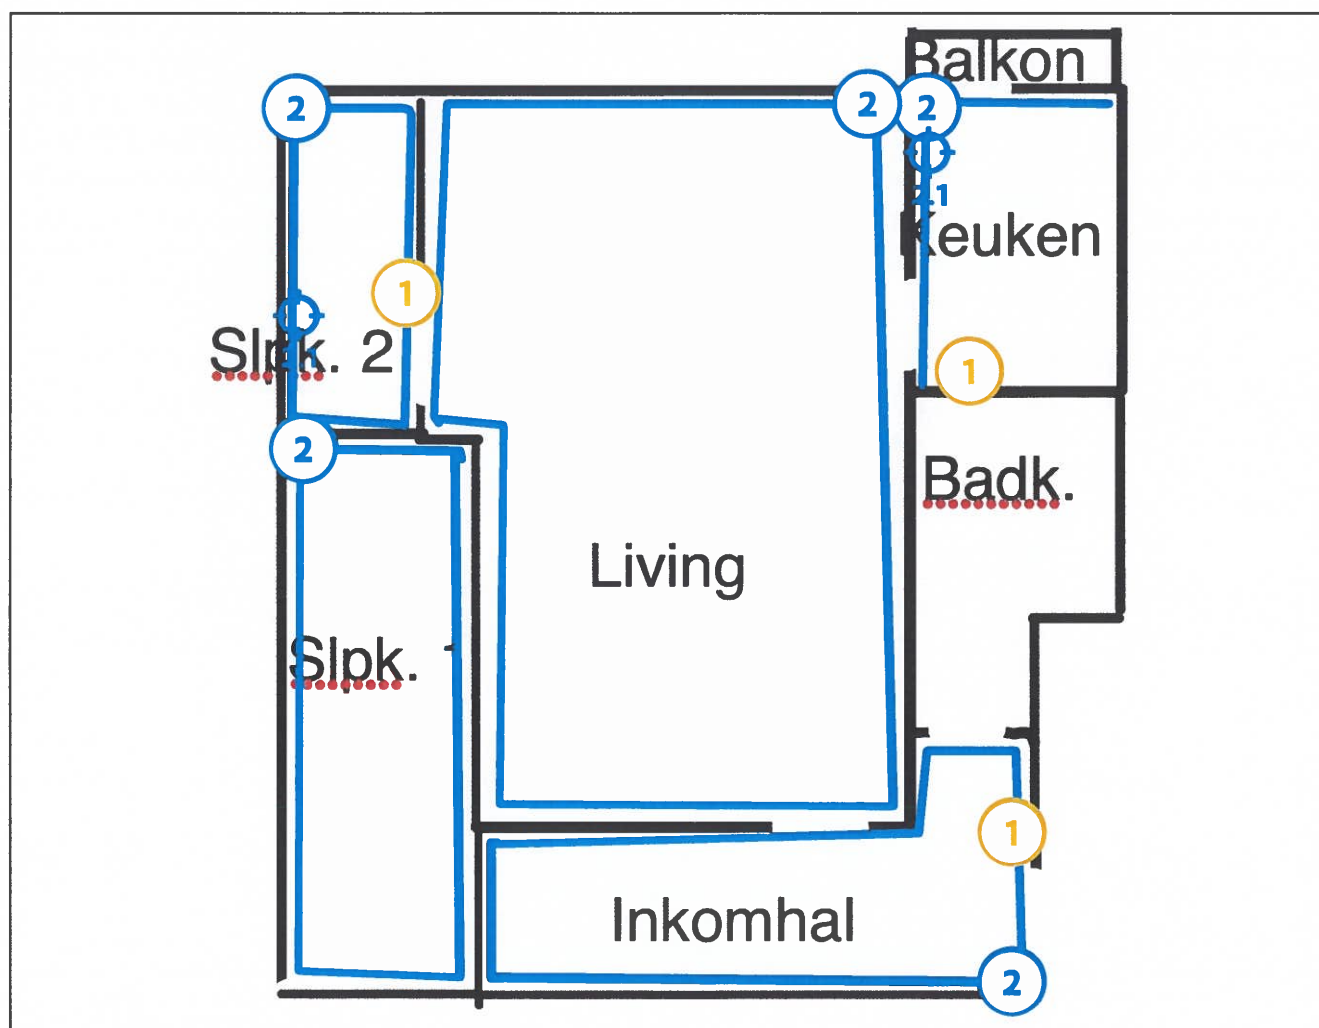
## Plan 1.1: Appartement bus 102

| Beschrijving | Type | Actie |
|---|---|---|
| 1. Bakeliet | Asbestmateriaal | Zorgvuldig beheren |
| 2. Binnenmuren pleister | Geen asbest | - |

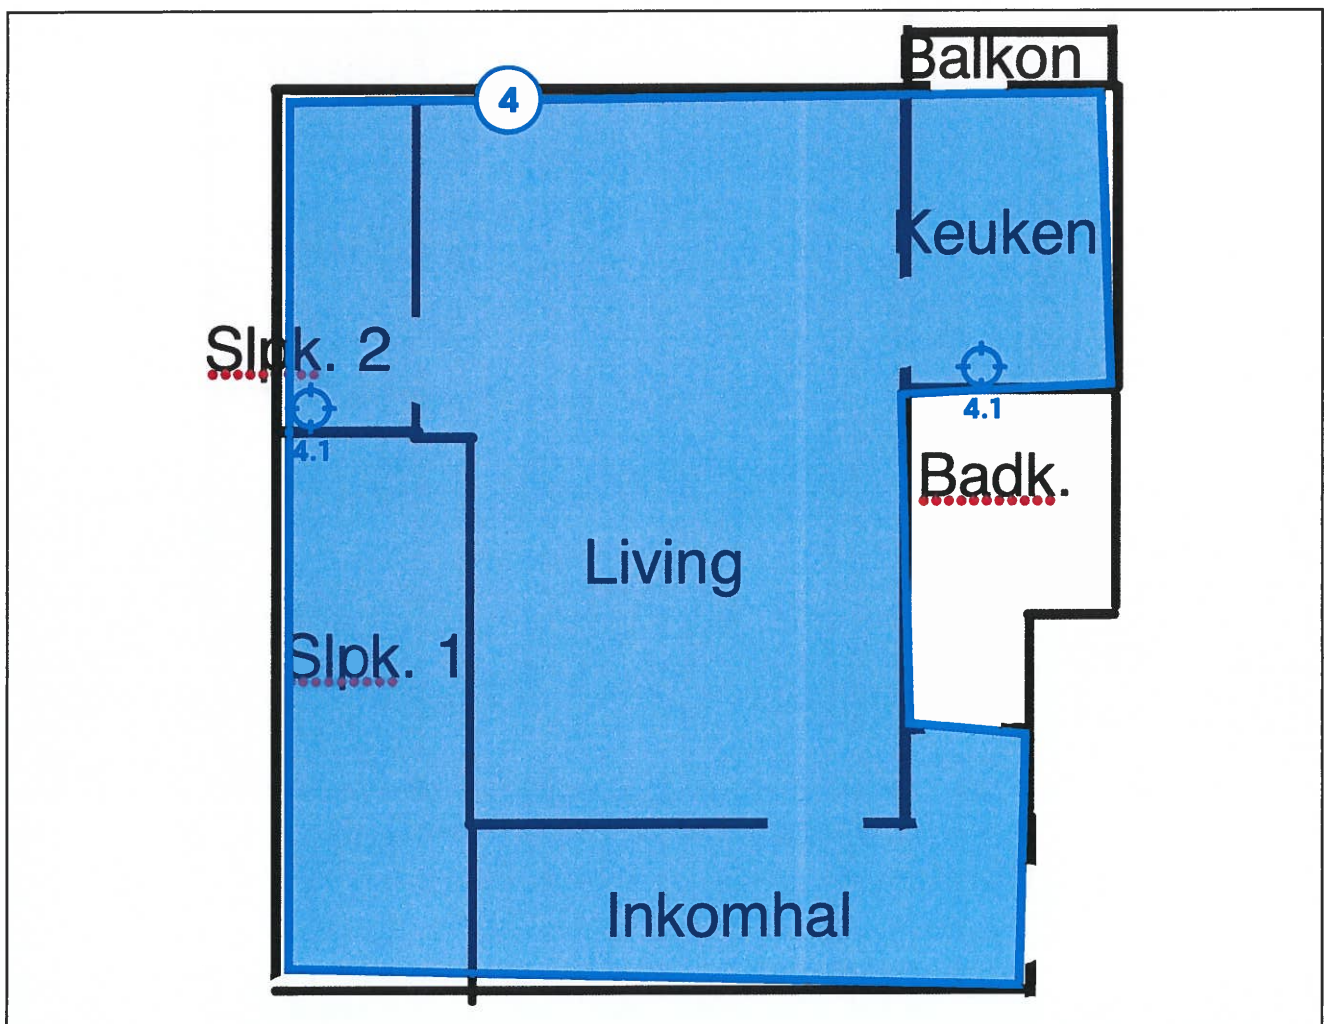
## Plan 1.2: Appartement bus nr 102

| Beschrijving | Type | Actie |
|---|---|---|
| 4. Plafonds pleister | Geen asbest | - |

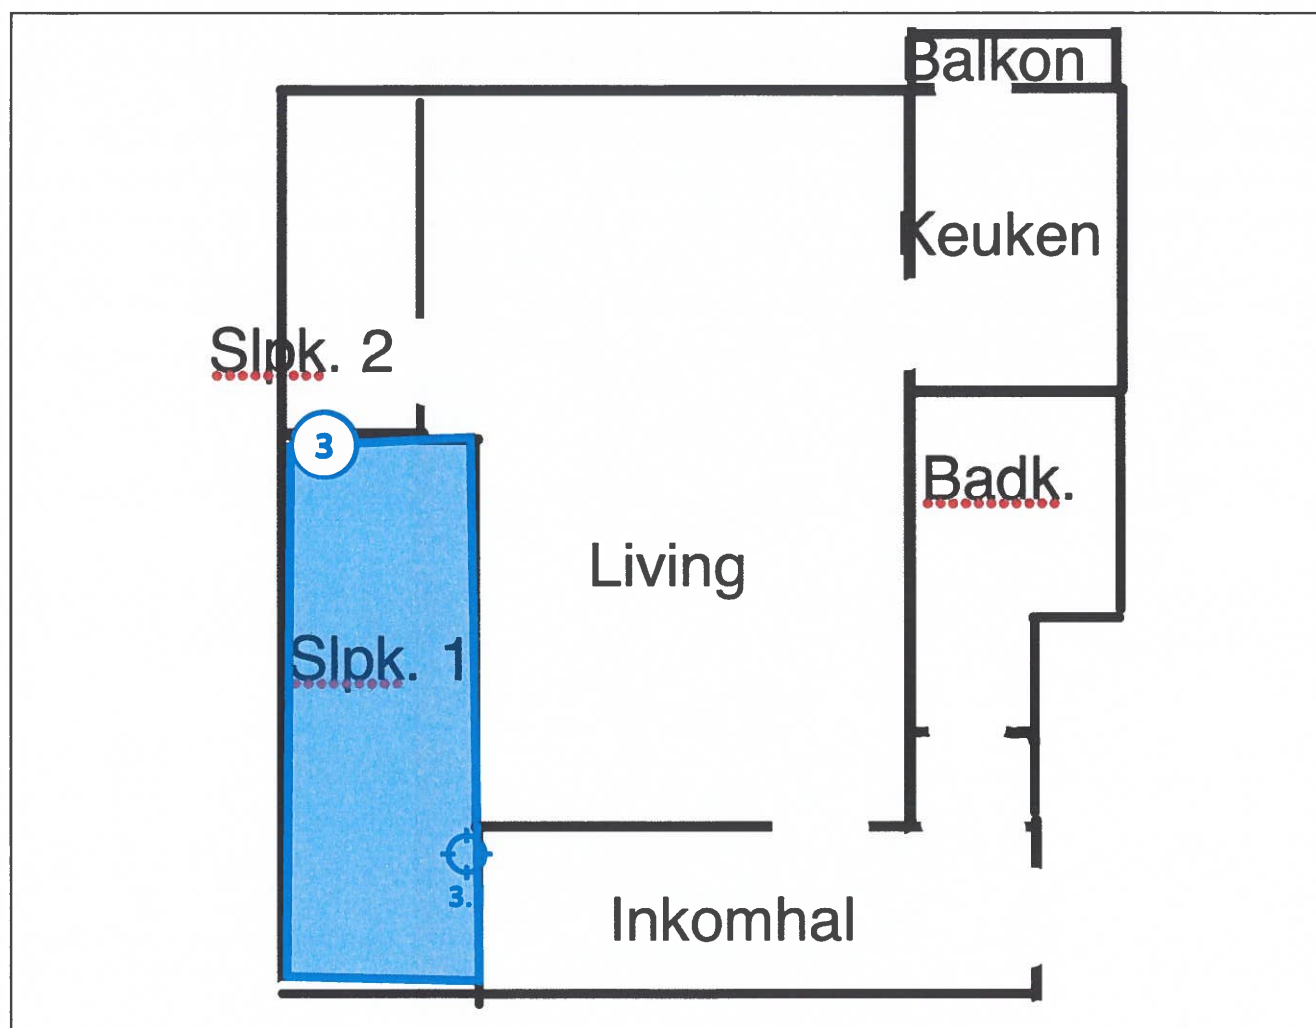
## Plan 1.3: Appartement bus nr 102

| Beschrijving | Type | Actie |
|---|---|---|
| 3. Vloerbekleding in de slaapkamer 1 | Geen asbest | - |

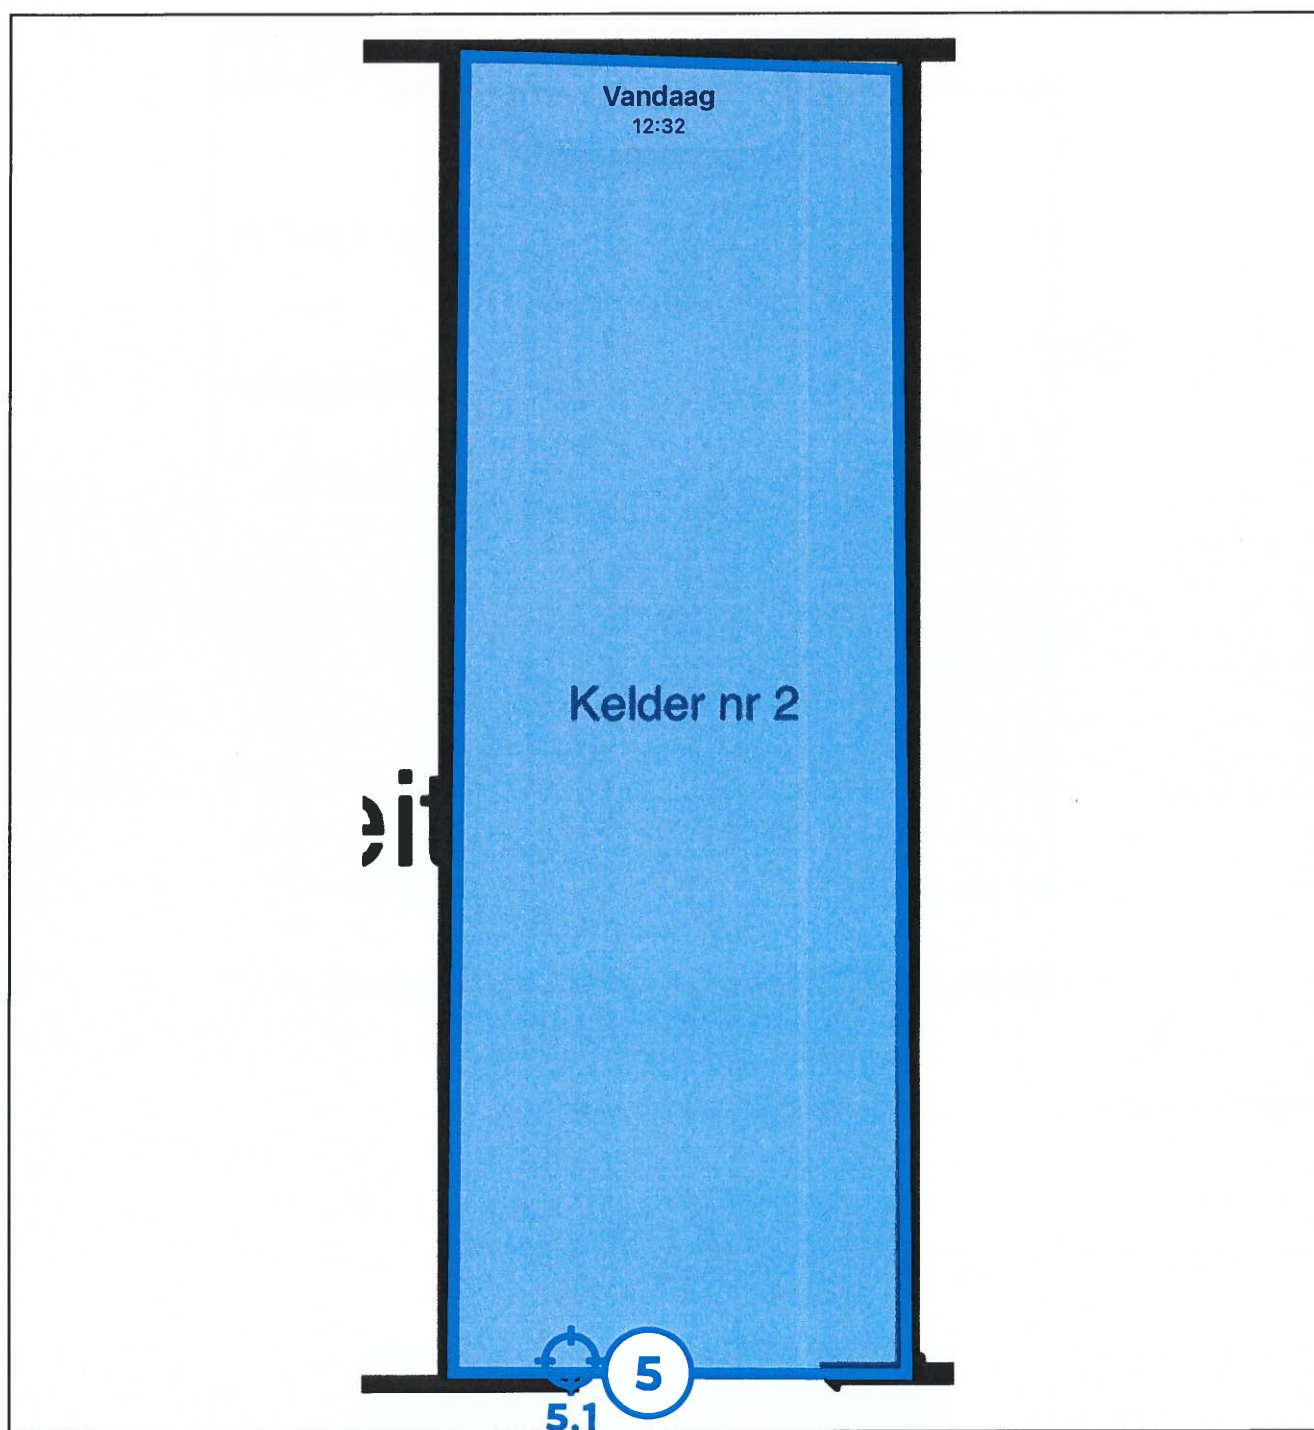
## Plan 1.4: Kelder nr 2

| Beschrijving | Type | Actie |
|---|---|---|
| 5. Vinyl in de kelder | Geen asbest | - |

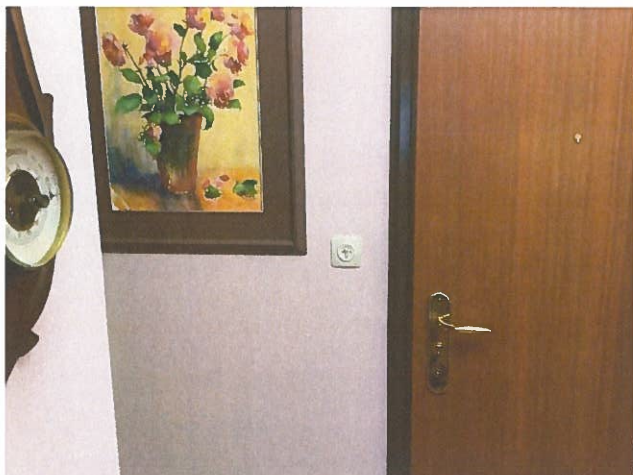
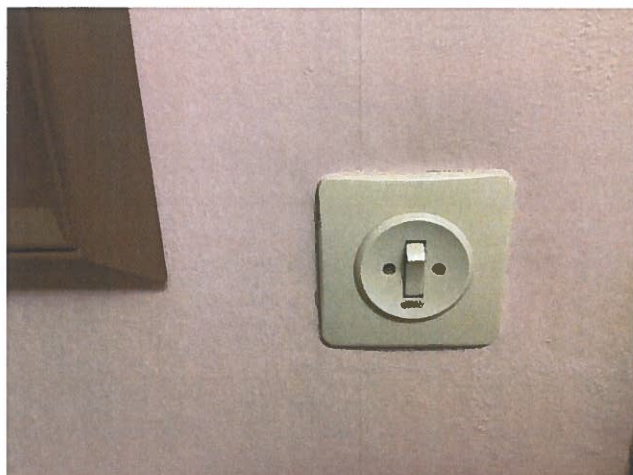
Overzichtsfoto

Detailfoto

Het asbestmateriaal valt onder de mijlpaal van 2040.

| Eindbeoordeling materiaalsrisico | Laag materiaalsrisico en/of verlaagde kans op vezelvrijgave |

| Asbestsoort (vezeltype) | Crocidoliet aanwezig |
| Toestand van het materiaal | Onbeschadigd, niet verweerd |

| Beschrijving | Bakeliet |

- Zorg voor een veilig beheer. Vermijd het beschadigen van het asbestmateriaal. Controleer de toestand jaarlijks op wijzigingen.
- Voer bijkomende staalname(s) uit.

- Eenvoudige handelingen: mag via doe-het-zelf of door werknemer(s) met opleidingsattest eenvoudige handelingen  
Wij adviseren om dit te laten verwijderen door een aannemer.

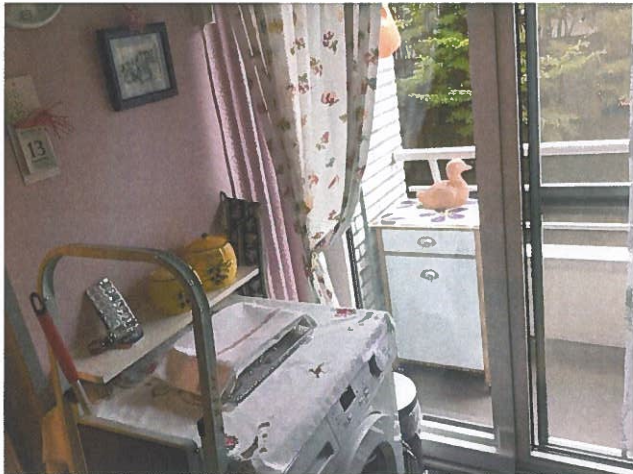
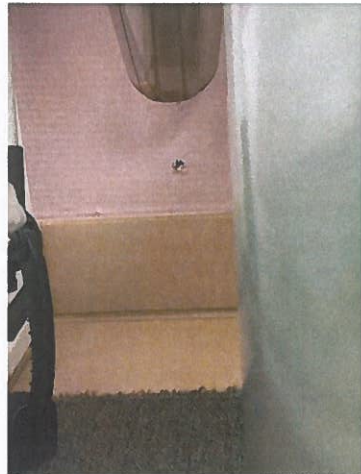
## Fiche 2: Binnenmuren pleister

Geen asbest

| # | Type | Referentie | Resultaat |
|---|---|---|---|
| 2.1 | Mengmonster | 51109/01 | Geen asbest |

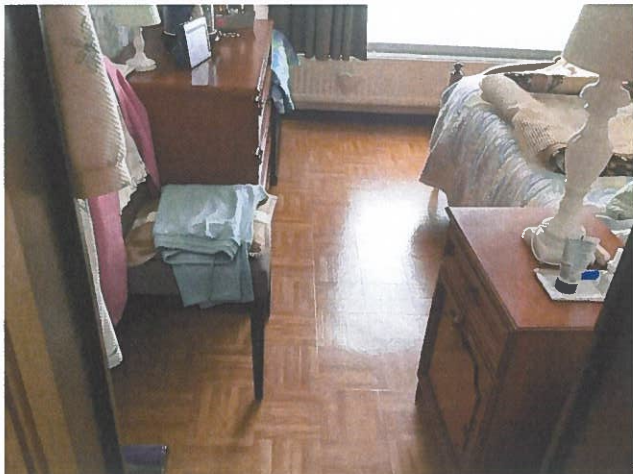
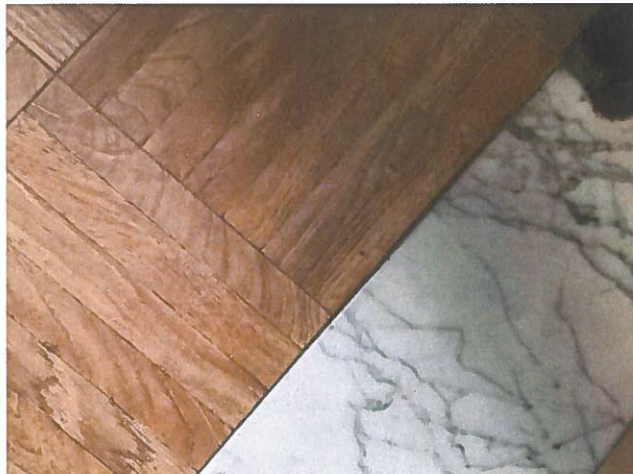
## Fiche 3: Vloerbekleding in de slaapkamer 1

Geen asbest

| # | Type | Referentie | Resultaat |
|---|---|---|---|
| 3.1 | Puntmonster | 51109/03 | Geen asbest |

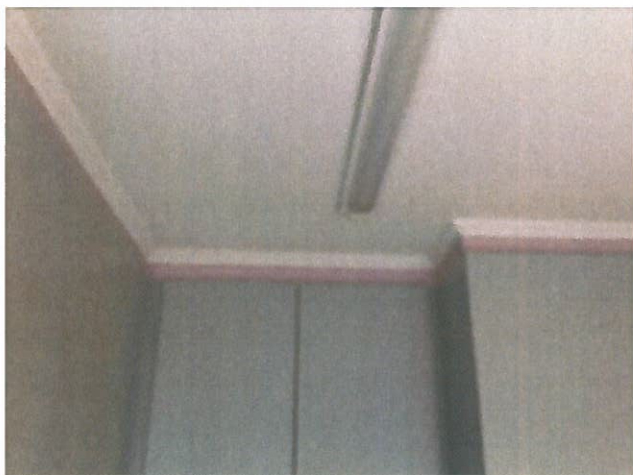
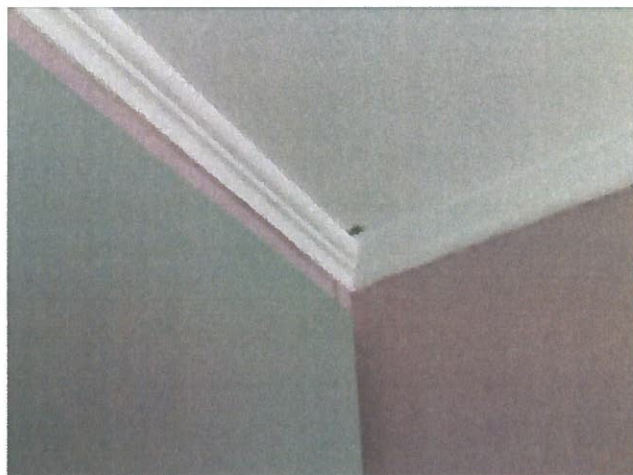
## Fiche 4: Plafonds pleister

Geen asbest

| # | Type | Referentie | Resultaat |
|---|---|---|---|
| 4.1 | Mengmonster | 51109/02 | Geen asbest |

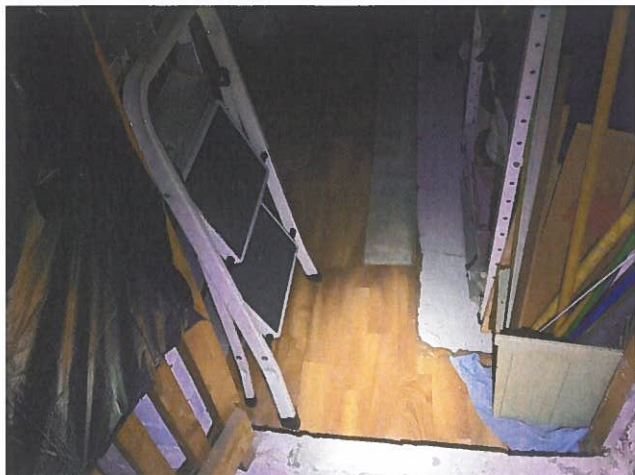
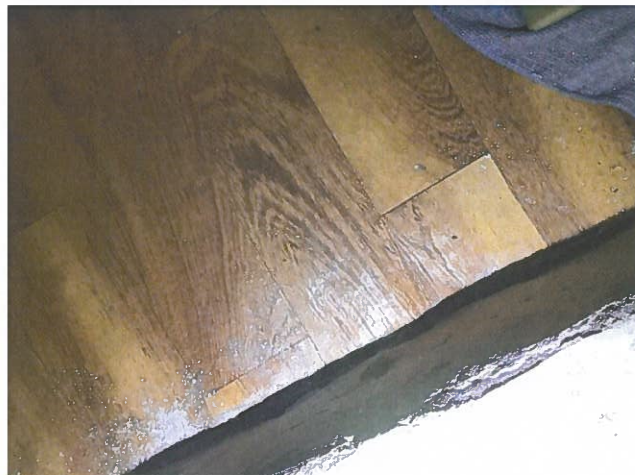
## Fiche 5: Vinyl in de kelder

Geen asbest

| # | Type | Referentie | Resultaat |
|---|---|---|---|
| 5.1 | Puntmonster | 51109/04 | Geen asbest |
