# Asbestinventarisatetest

Lange Slachterijstraat 11, 2060 Antwerpen

Attestnummer : 20231205-000373.000

Uitgegeven op : 05.12.2023

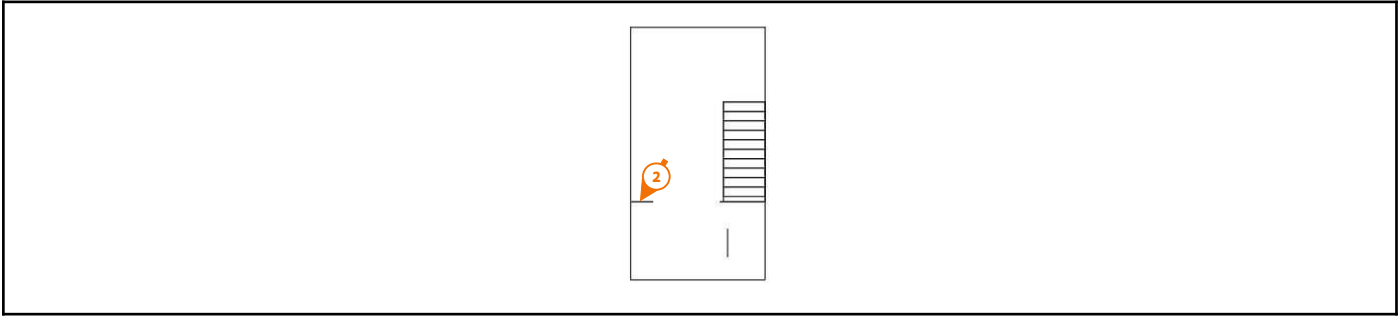
# Plan 1.1: Kelder

| Beschrijving | Type | Actie |
|---|---|---|
| 2. Restant afvoerbuis - kelder | Asbestmateriaal | Verwijderen |

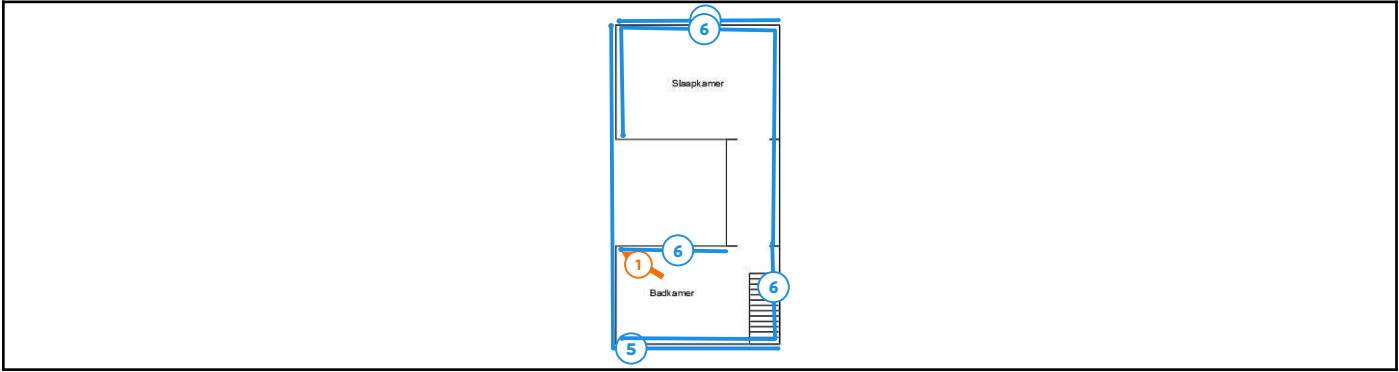
# Plan 1.4: 2de verdieping

| Beschrijving | Type | Actie |
|---|---|---|
| 1. Schoorsteenbuizen | Asbestmateriaal | Verwijderen |

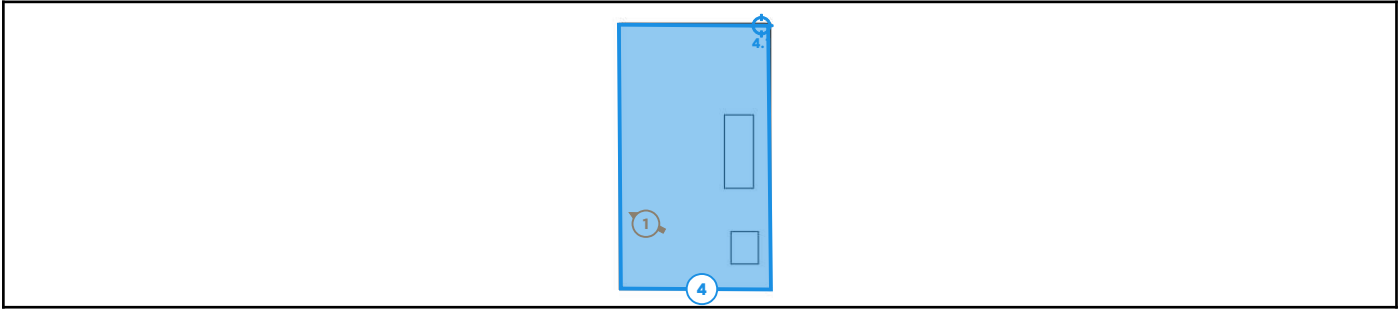
# Plan 1.5: Dak

| Beschrijving | Type | Actie |
|---|---|---|
| 1. Schoorsteenbuizen | Asbestmateriaal | Verwijderen |

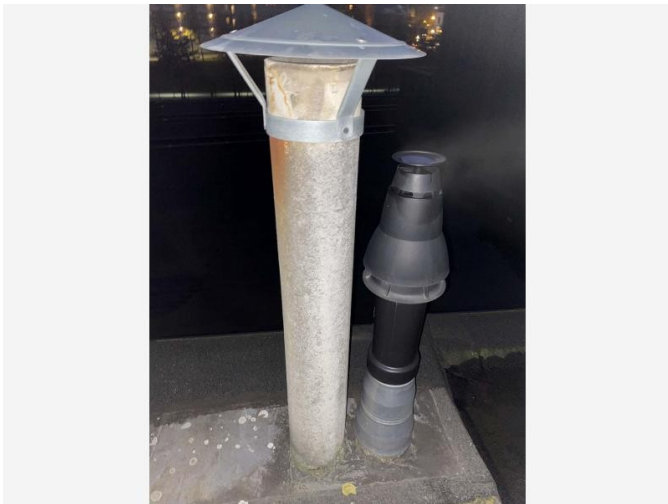
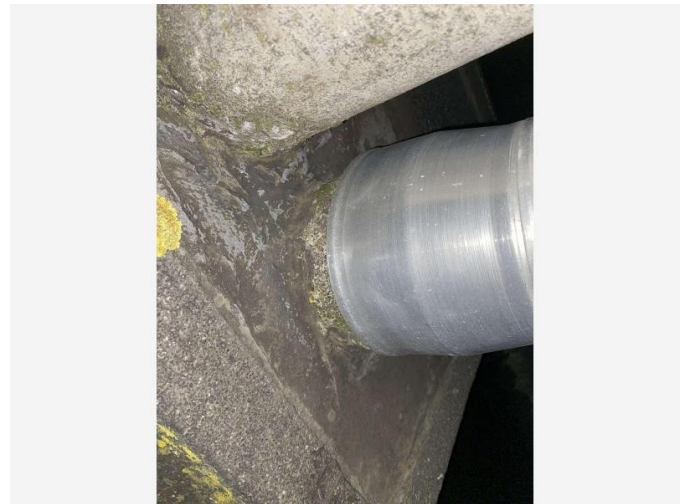
| Fiche 1: Schoorsteenbuizen..... | 13 |

Overzichtsfoto

Detailfoto

| Eindbeoordeling materiaalrisico | Verhoogd materiaalrisico en/of verhoogde kans op vezelvrijgave |

| Asbestsoort (vezeltype) | Crocidoliet aanwezig |
| Toestand van het materiaal | Licht beschadigd, licht verweerd. Intact materiaal type Pical – asbestboard of categorie III 'gebondenheid' |

| Beschrijving | Schoorsteenbuizen |
| Asbestmateriaal | Rookgaskanaal |

Het asbestmateriaal valt onder de mijlpaal van 2034.

Verwijderen

- Zorg voor een veilig beheer. Vermijd het beschadigen van het asbestmateriaal. Controleer de toestand jaarlijks op wijzigingen.
- Scherm in afwachting van verwijdering het asbestmateriaal af van luchtstromingen en verstoring: bijvoorbeeld door het te verpakken, te fixeren, af te dekken, signalisatie - afbakening aan te brengen, ...

- Eenvoudige handelingen: mag via doe-het-zelf of door werknemer(s) met opleidingsattest eenvoudige handelingen  
Indien toepassing verwijderd wordt zonder te beschadigen

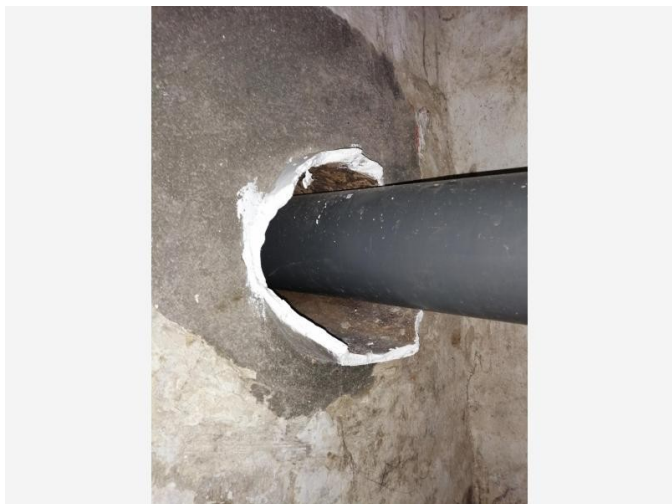
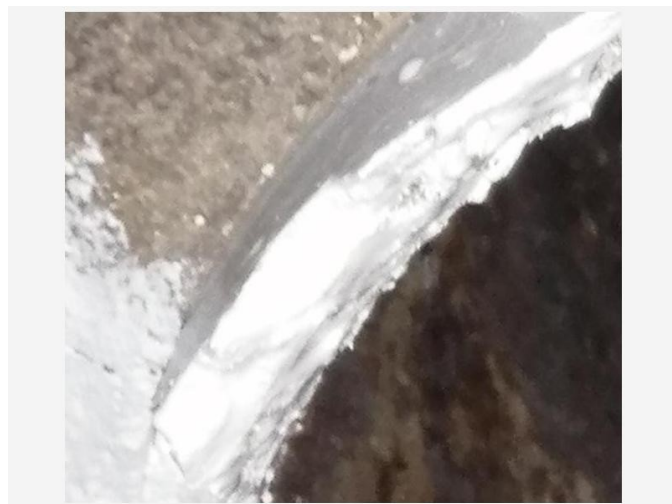
| Fiche 2: Restant afvoerbuis - kelder..... | 16 |

Overzichtsfoto

Detailfoto

| Eindbeoordeling materiaalarisico | Verhoogd materiaalarisico en/of verhoogde kans op vezelvrijgave |

| Asbestsoort (vezeltype) | Crocidoliet aanwezig |
| Toestand van het materiaal | Licht beschadigd, licht verweerd. Intact materiaal type Pical – asbestboard of categorie III 'gebondenheid' |

| Beschrijving | Restant afvoerbuis - kelder |
| Asbestmateriaal | Buis, koker, leiding, pijp, doorvoer |

Het asbestmateriaal valt onder de mijlpaal van 2040.

Verwijderen

- Zorg voor een veilig beheer. Vermijd het beschadigen van het asbestmateriaal. Controleer de toestand jaarlijks op wijzigingen.

- Eenvoudige handelingen: mag via doe-het-zelf of door werknemer(s) met opleidingsattest eenvoudige handelingen  
Indien toepassing verwijderd wordt zonder te beschadigen

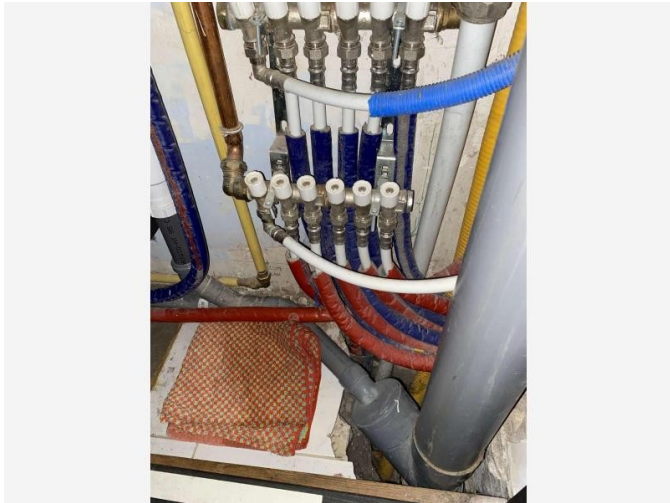
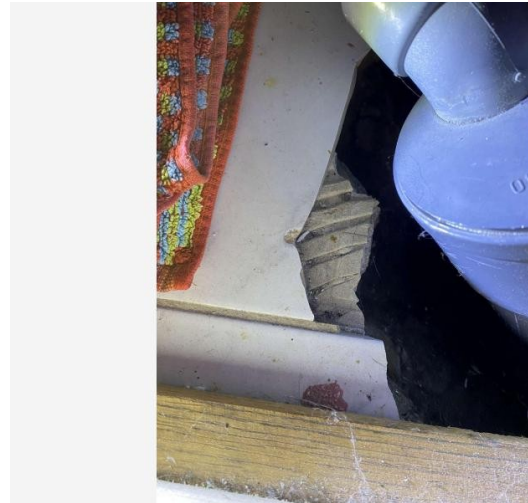
## Fiche 3: Tegellijm faience

Overzichtsfoto

Detailfoto

Geen asbest

| # | Type | Referentie | Resultaat |
|---|---|---|---|
| 3.1 | Puntmonster | Tegellijm | Geen asbest |

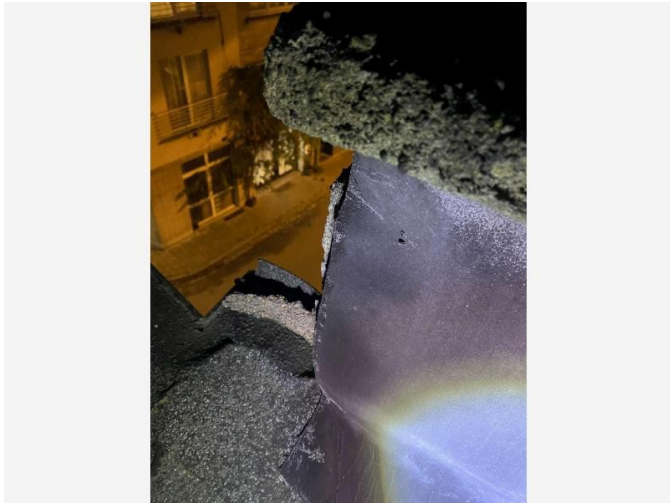
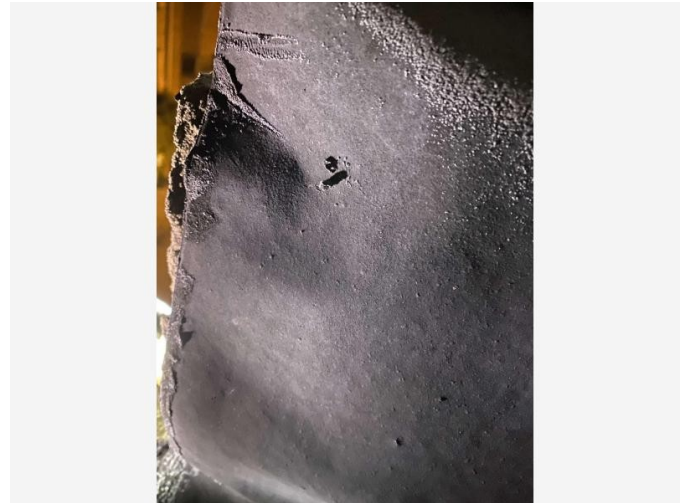
## Fiche 4: Roofing - dak en goten

Overzichtsfoto

Detailfoto

Geen asbest

| # | Type | Referentie | Resultaat |
|---|---|---|---|
| 4.1 | Puntmonster | Roofing | Geen asbest |

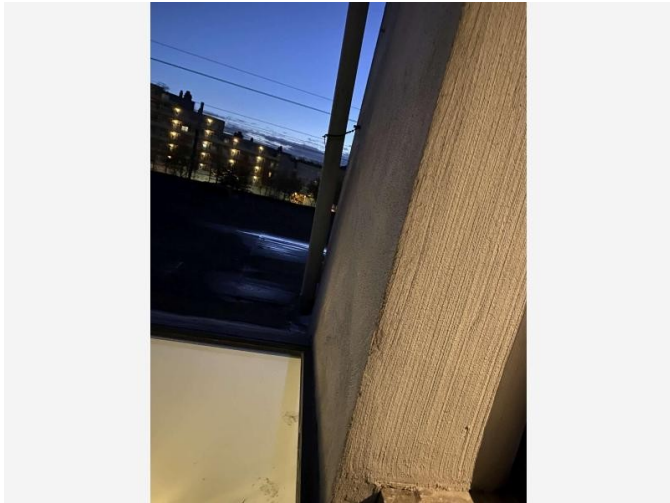
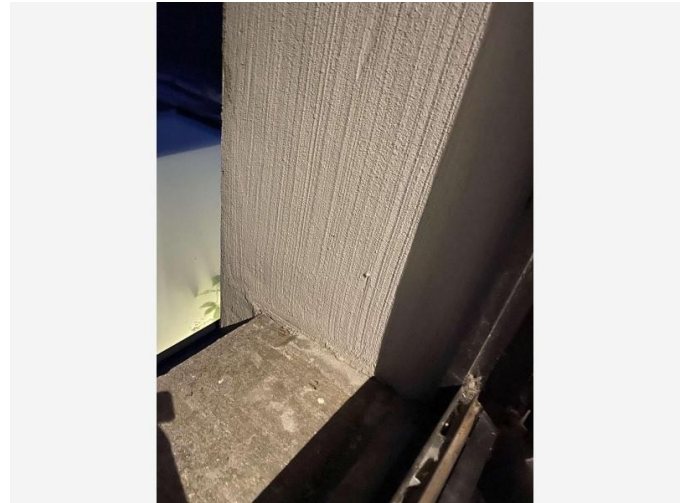
## Fiche 5: Crepi - achtergevel

Overzichtsfoto

Detailfoto

Geen asbest

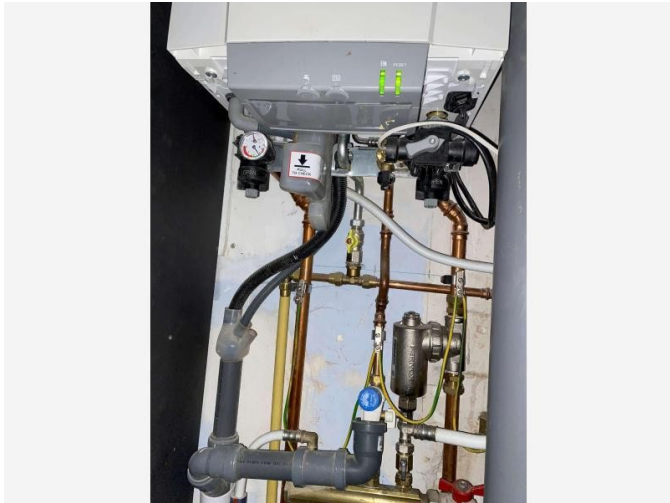
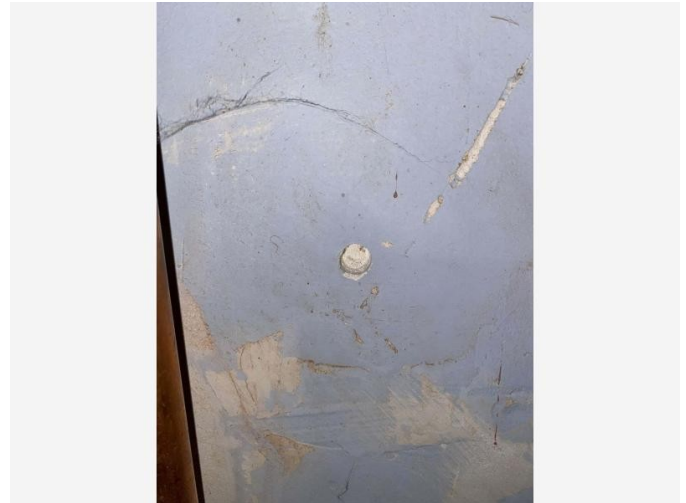
## Fiche 6: Pleisterwerk muren

Overzichtsfoto

Detailfoto

Geen asbest

| # | Type | Referentie | Resultaat |
|---|---|---|---|
| 6.1 | Mengmonster | Pleisterwerk muren | Geen asbest |
