# Asbestinventarisatetest

Molenveld 91, 1982 Zemst

Attestnummer : 20260101-000028.000

**Niet-asbestveilig**

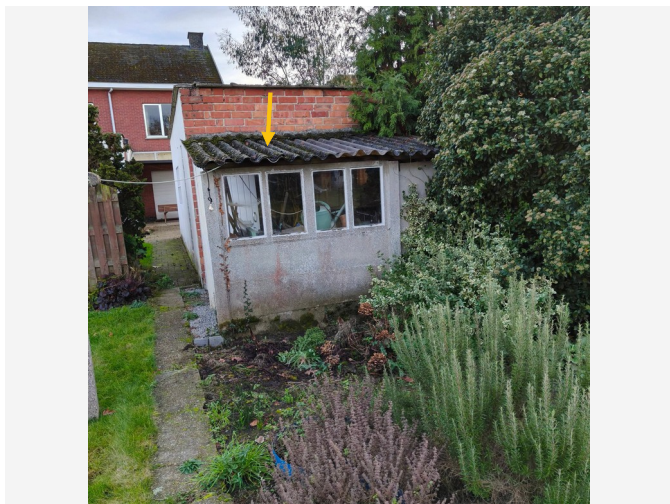
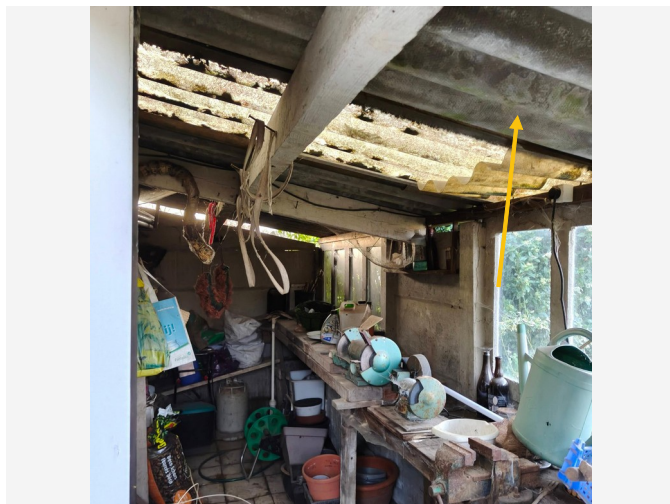
| Eindbeoordeling materiaalrisico | Hoog materiaalrisico en/of hoge kans op vezelvrijgave |

| Gebondenheid | Categorie 1: hechtgebonden in oorsprong |
| Asbestsoort (vezeltype) | Crocidoliet aanwezig |
| Asbestconcentratie | Laag (< 50%) |
| Afschermingsgraad van het gehele materiaal | Geheel of deels (ook) vrij aan de binnenlucht |
| Toestand van het materiaal | Matig beschadigd, matig verweerd |

| Beschrijving | Dak bestaande uit golfplaten |
| Asbestmateriaal | Dak- en gevelbekleding - Golfplaat |

**Dringend verwijderen**

- Verwijder dit asbestmateriaal zo snel mogelijk. Volg de toestand goed op.
- Hemelwater dat afspoelt van asbestcement daken of gevels kan asbestdeeltjes bevatten. Gebruik het enkel voor gesloten circuits (bv. spoelen toiletten). Reinig na het vervangen van het dak of de gevel de dakgoten en regenwaterput of -ton om asbesthoudend sediment of slib te verwijderen
- Voer bijkomende staalname(s) uit.

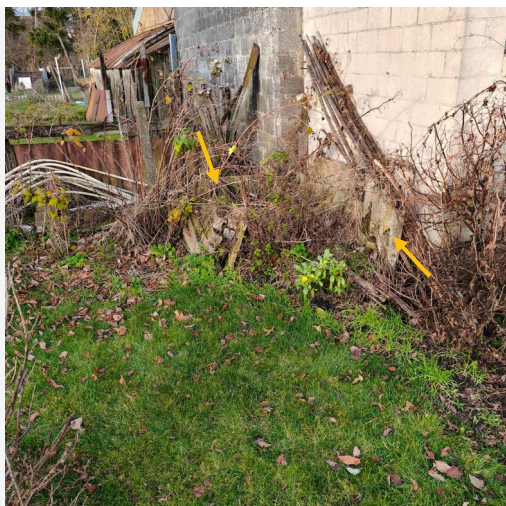
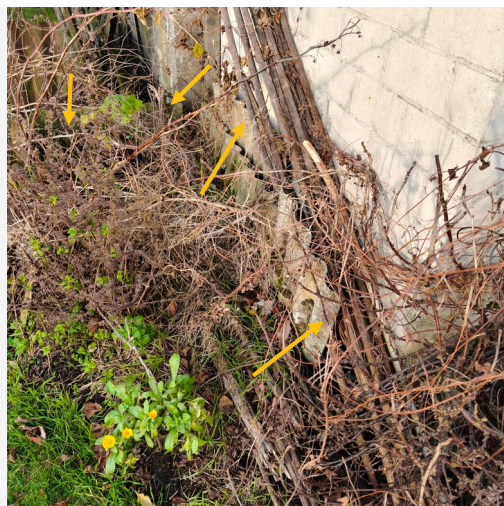
Het asbestmateriaal valt onder de mijlpaal van 2040.

**Dringend verwijderen**

- Verwijder het asbestafval.

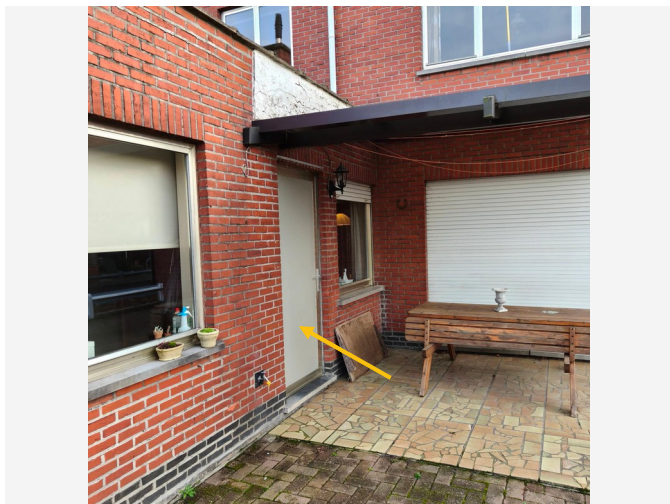
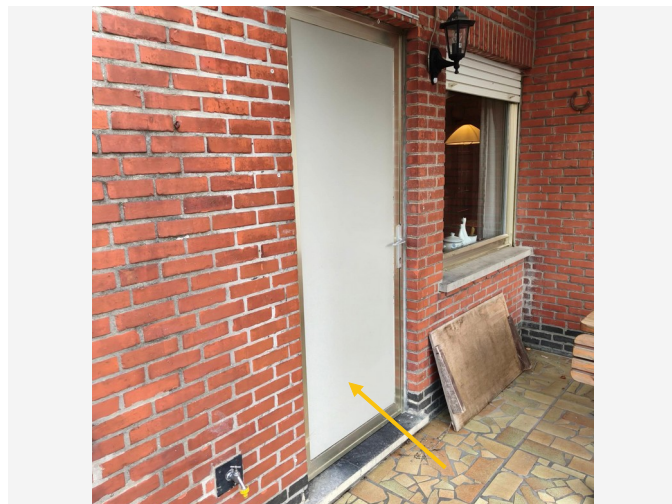
| Identificatiemethode | <p>De asbestdeskundige beoordeelt het materiaal als asbestverdacht en dus asbesthoudend, en dit zonder monstername.</p> <p>Motivatie: De monstername brengt andere schade aan dan schade die inherent is aan de monstername.</p> |

- Eenvoudige handelingen: mag via doe-het-zelf of door werknemer(s) met opleidingsattest eenvoudige handelingen  
Deze toepassing kan door een aannemer die over een opleidingsattest eenvoudige handelingen beschikt of door een particulier (doe-het-zelf), verwijderd worden indien er geen verhoogd risico op vrijgave van asbestvezels (max. concentratie 0,01 vezels/cm<sup>3</sup> - CODEX Art. VI.3-54) ontstaat en de toepassing voorafgaand wordt gefixeerd/bevochtigd; de individuele elementen zonder machinale werktuigen (boormachine, slijpschijf, hogedrukreiniger,...) en zonder breken of gooien een voor een losgemaakt worden; en ten slotte dubbel en luchtdicht verpakt weggevoerd worden naar een erkend afvalpunt (recyclagepark).

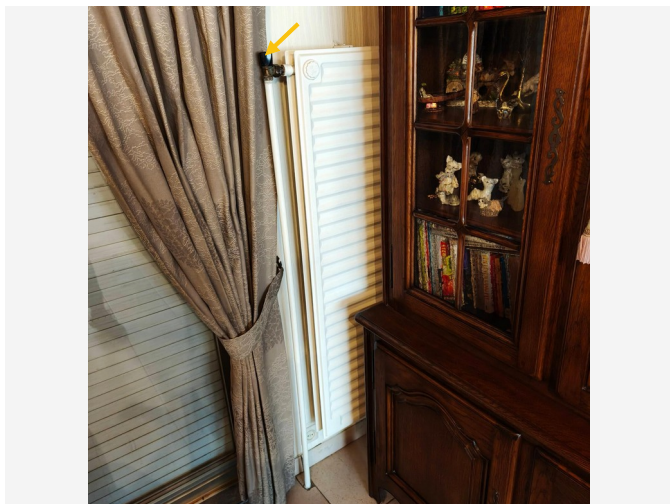
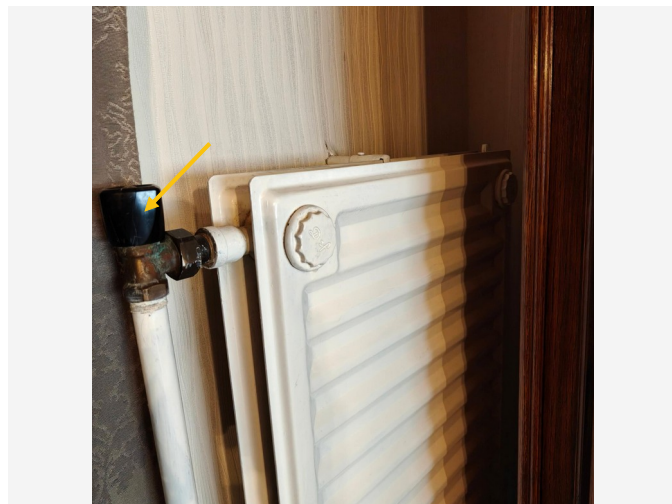
| Identificatiemethode | De asbestdeskundige beoordeelt het materiaal als asbestverdacht en dus asbesthoudend, en dit zonder monstername.<br><br>Motivatie: De monstername brengt andere schade aan dan schade die inherent is aan de monstername. |

- Eenvoudige handelingen: mag via doe-het-zelf of door werknemer(s) met opleidingsattest eenvoudige handelingen  
Deze toepassing kan door een aannemer die over een opleidingsattest eenvoudige handelingen beschikt of door een particulier (doe-het-zelf), verwijderd worden indien er geen verhoogd risico op vrijgave van asbestvezels (max. concentratie 0,01 vezels/cm<sup>3</sup> - CODEX Art. VI.3-54) ontstaat en de toepassing voorafgaand wordt gefixeerd/bevochtigd; de individuele elementen zonder machinale werktuigen (boormachine, slijpschijf, hogedrukreiniger,...) en zonder breken of gooien een voor een losgemaakt worden; en ten slotte dubbel en luchtdicht verpakt weggevoerd worden naar een erkend afvalpunt (recyclagepark).

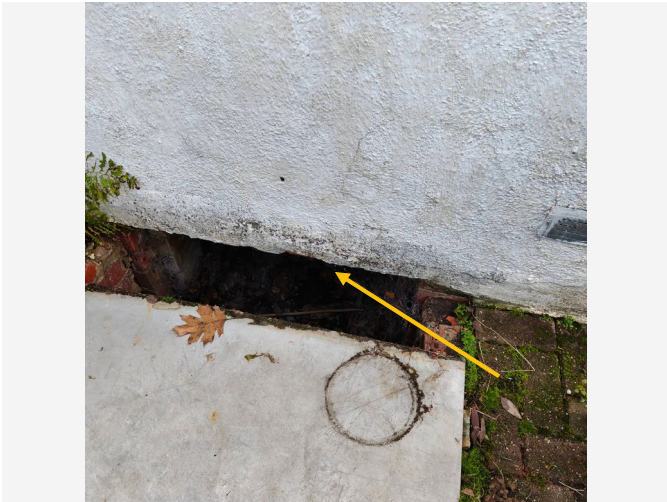
## Fiche 7: Gedeelte van de woning is onderkelderd (kruipkelder)

Beperking

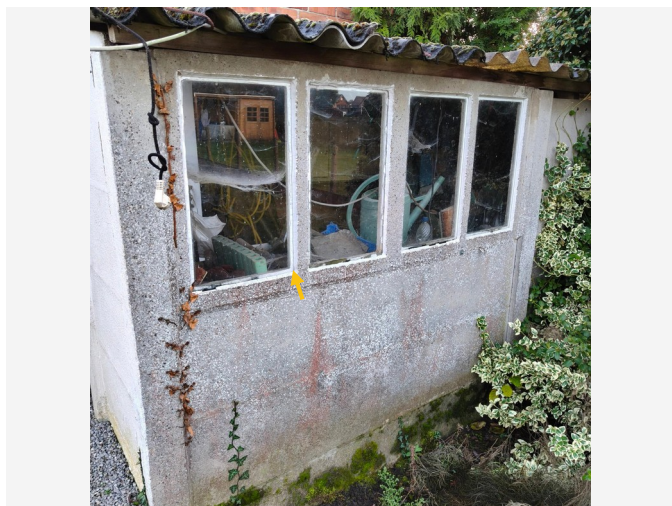
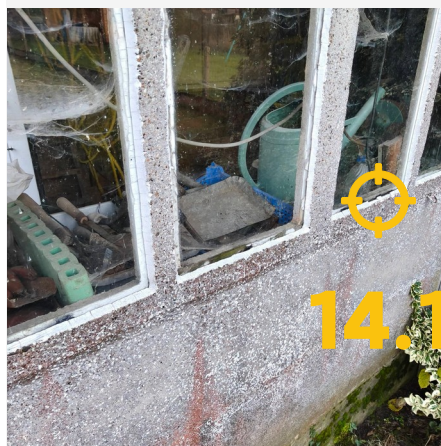
## Fiche 14: Mastiek ramen garage

Geen asbest

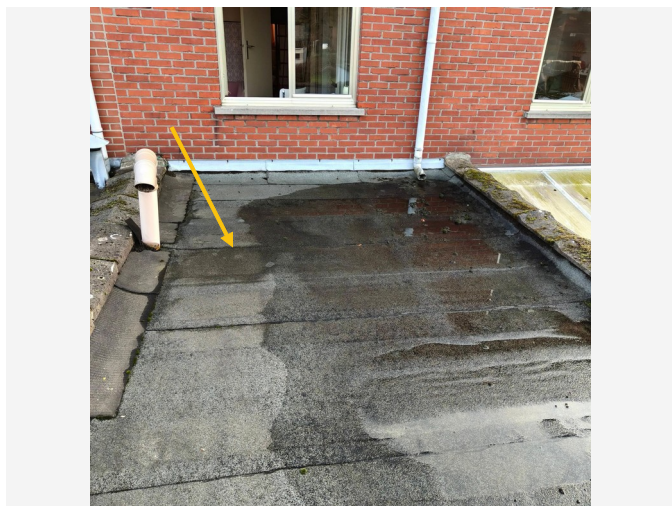
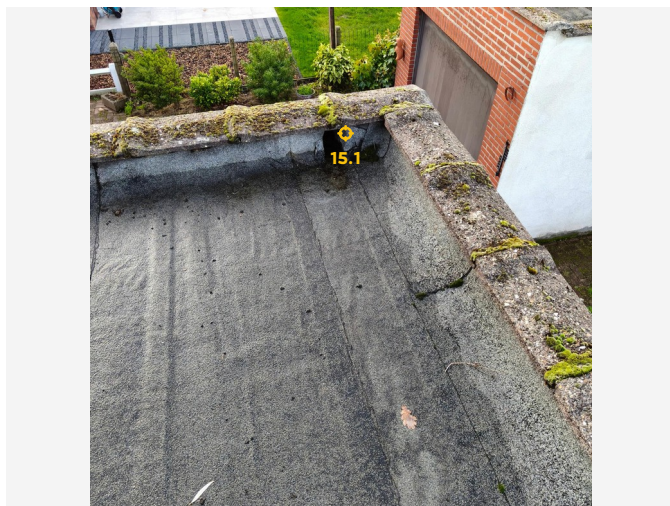
## Fiche 15: Roofing

Geen asbest

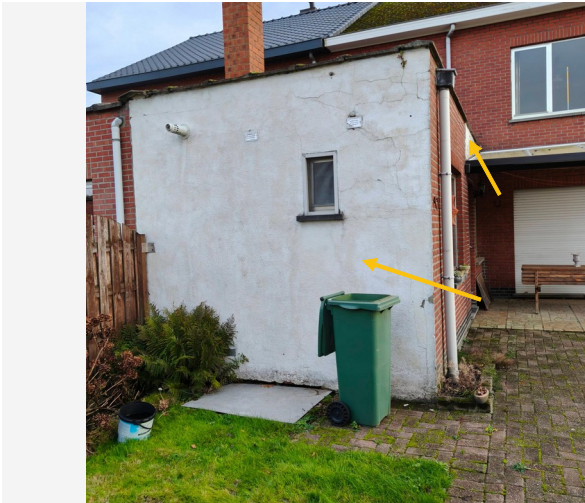
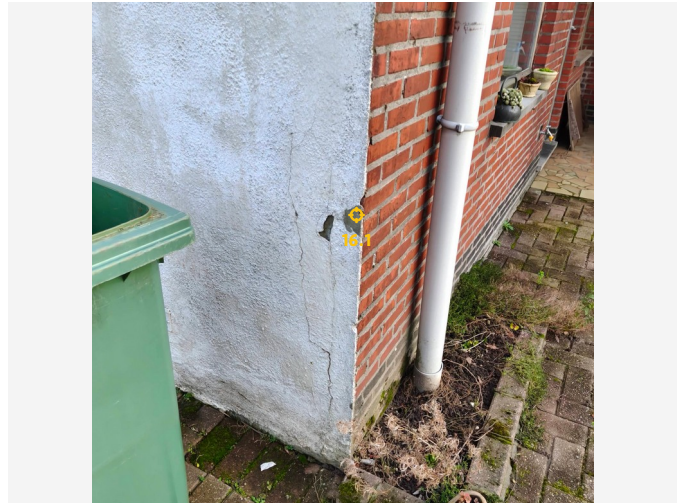
## Fiche 16: Cementen smeerlaag buiten

Geen asbest

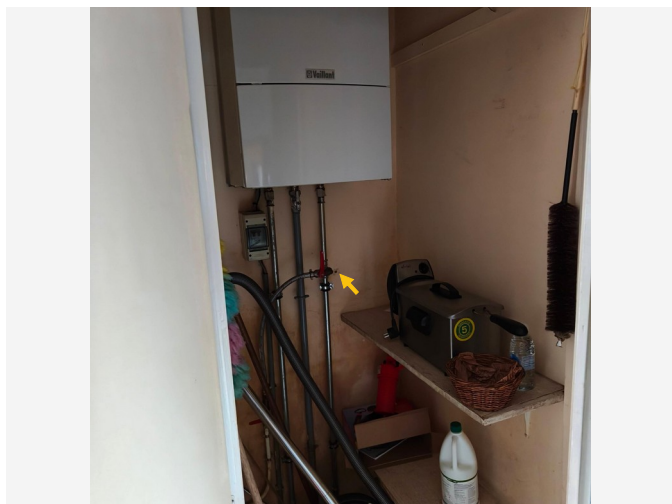
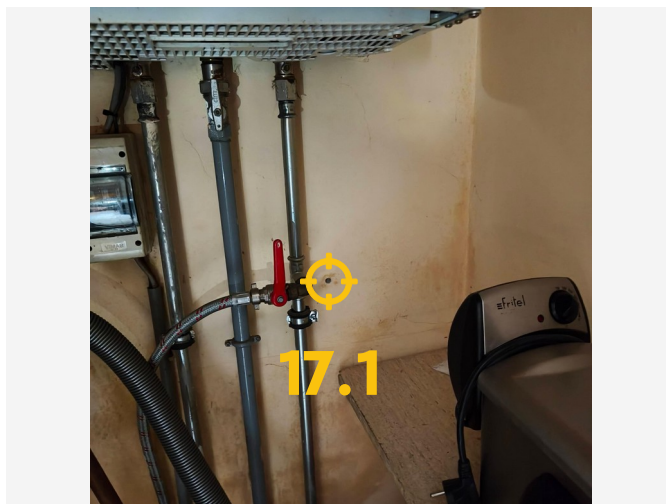
## Fiche 17: Pleisterwerk wanden

Geen asbest

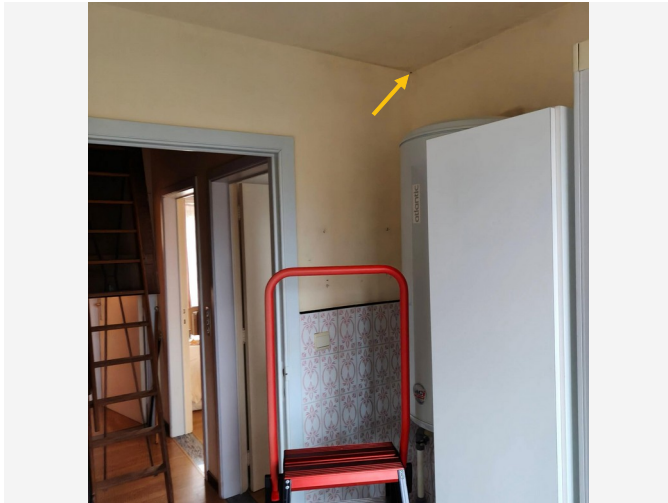
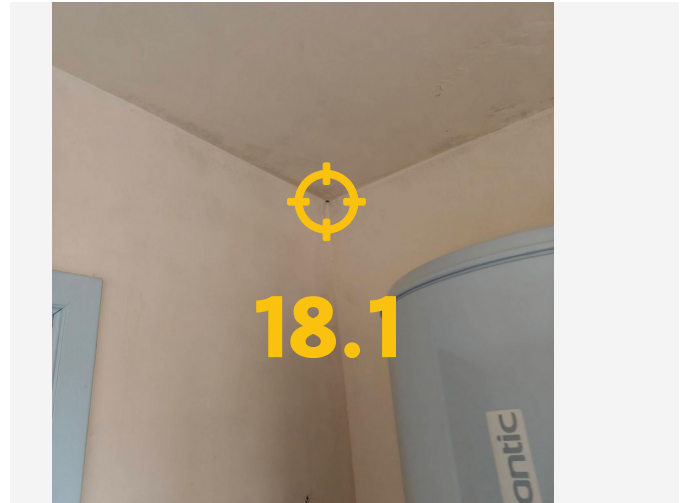
## Fiche 18: Pleisterwerk plafonds

Geen asbest

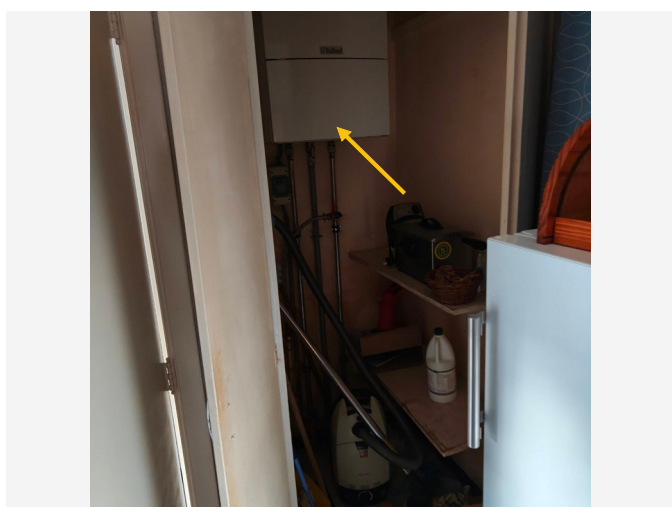
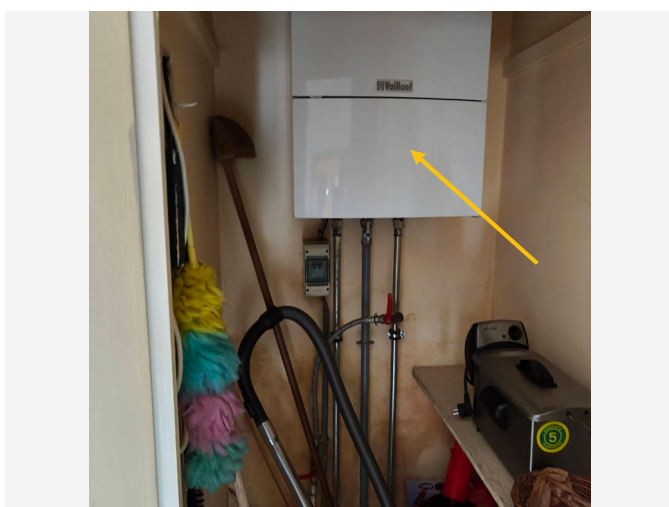
### Fiche 20: CV-ketel (niet verdacht)

| Beschrijving | Notitie | Terug te vinden op plannen |
|---|---|---|
| Fiche 20: CV-ketel (niet verdacht) | De CV-ketel (dichtingen, isolerend materiaal) is niet asbestverdacht. | Plan 1.1: Gelijkvloers |

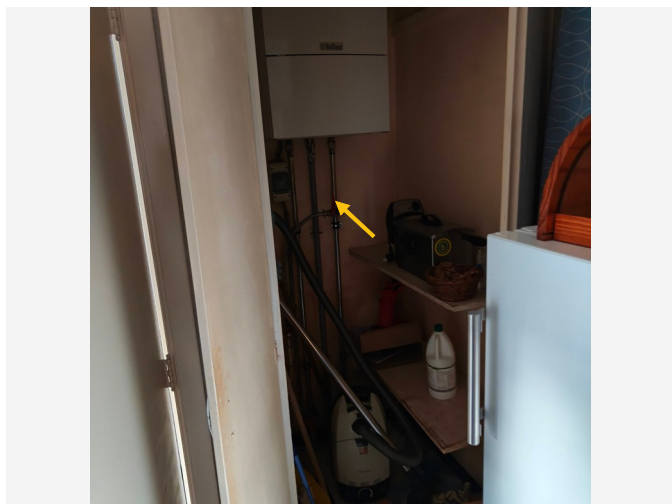
### Fiche 22: Leidingisolatie (niet aanwezig)

| Beschrijving | Notitie | Terug te vinden op plannen |
|---|---|---|
| Fiche 22: Leidingisolatie (niet aanwezig) | Er is geen asbestverdachte leidingisolatie aanwezig. | Plan 1.1: Gelijkvloers |
