# Asbestinventarisatetest

Brusselsesteenweg 531/1, 1731 Asse

Attestnummer : **20251120-000430.000**

## Zone 1: appartement 2de verdieping links

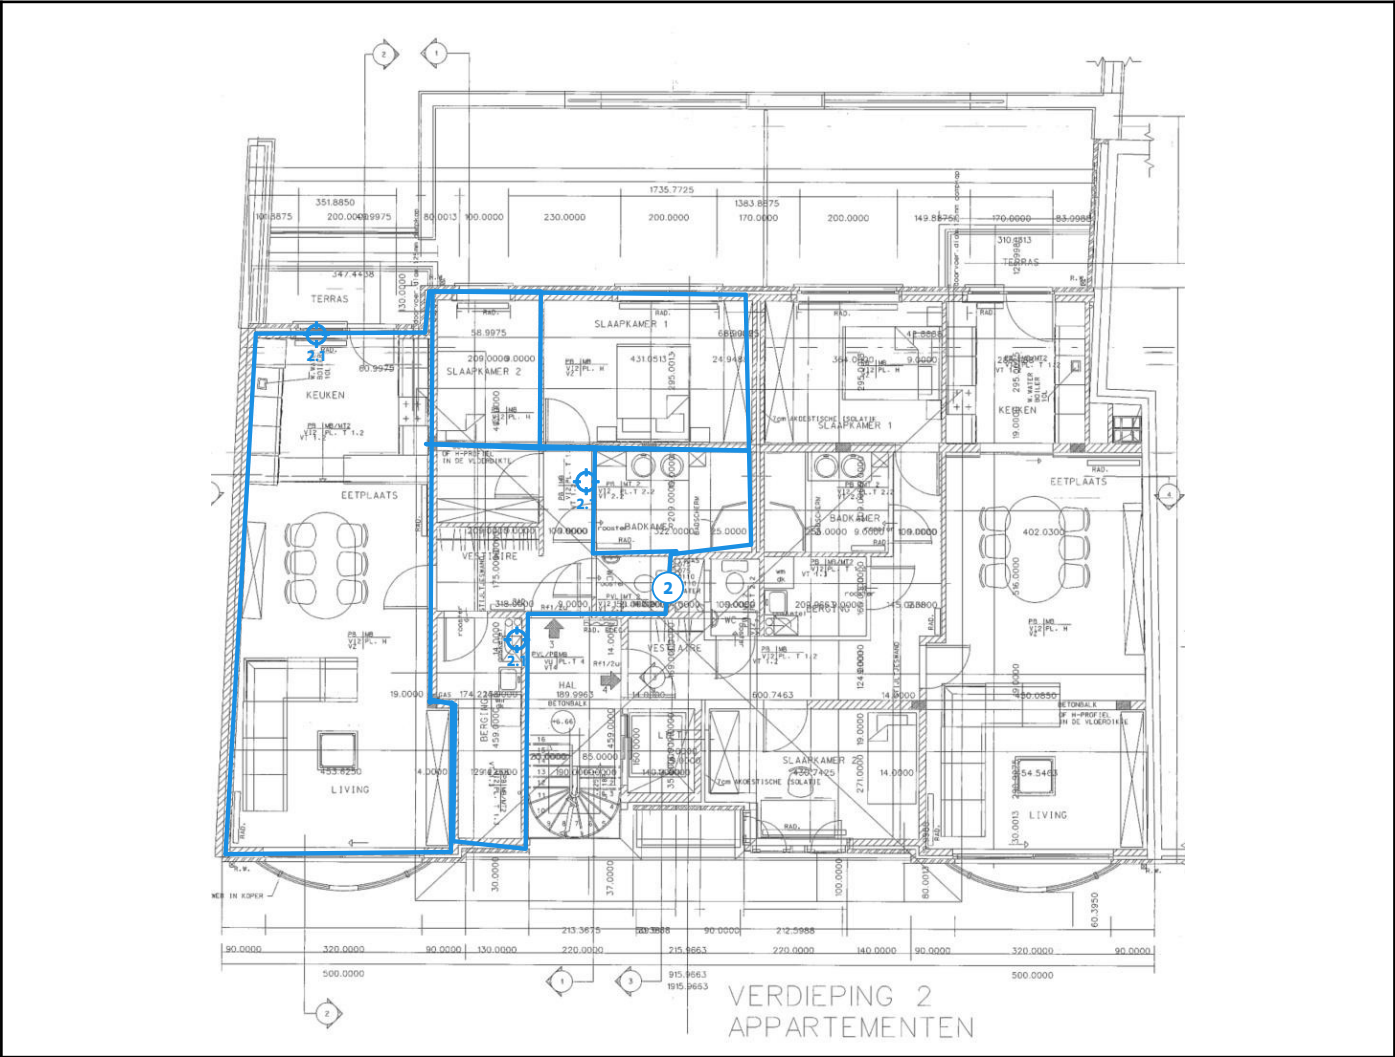
# Plan 1.1: plan verdieping 2

| Beschrijving | Type | Actie |
|---|---|---|
| 2. Pleisterwerk muren | Geen asbest | - |

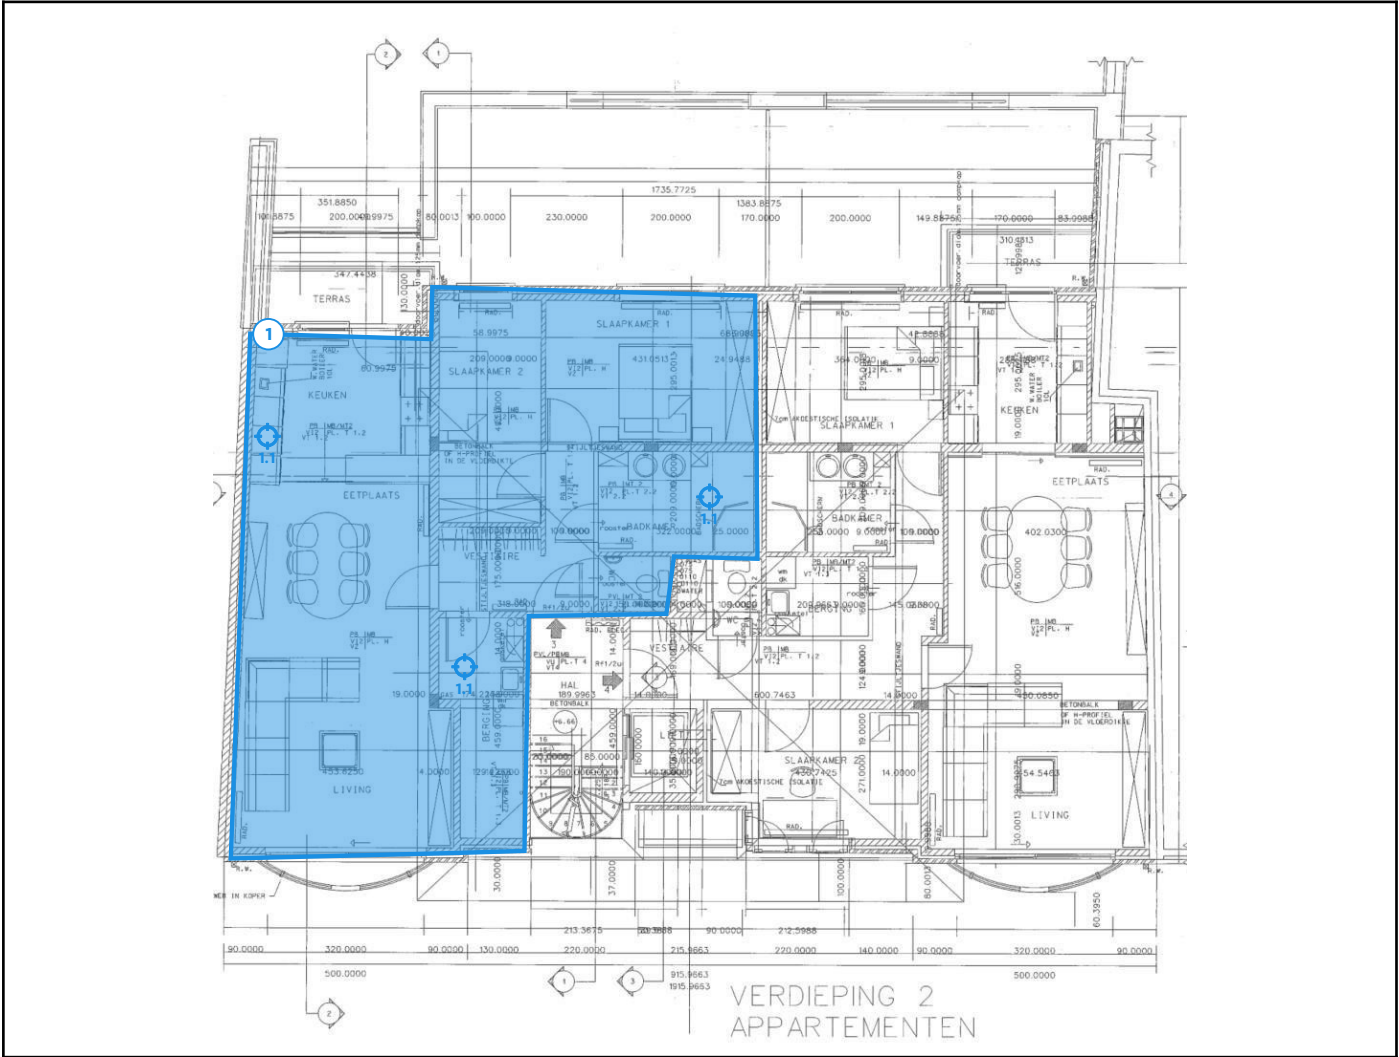
# Plan 1.2: plan verdieping 2

| Beschrijving | Type | Actie |
|---|---|---|
| 1. Pleisterwerk plafond | Geen asbest | - |

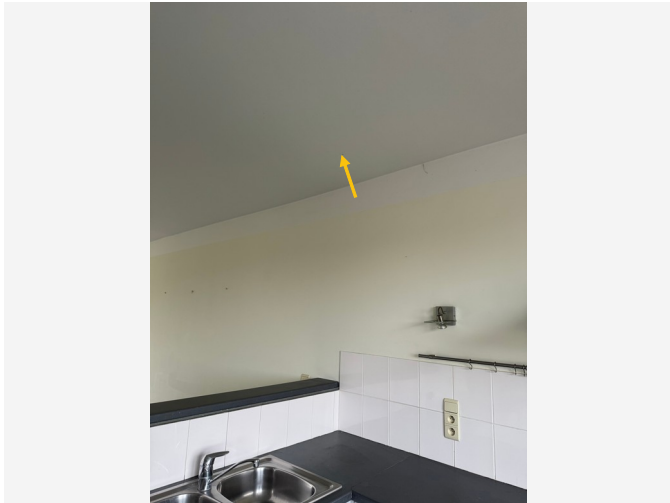
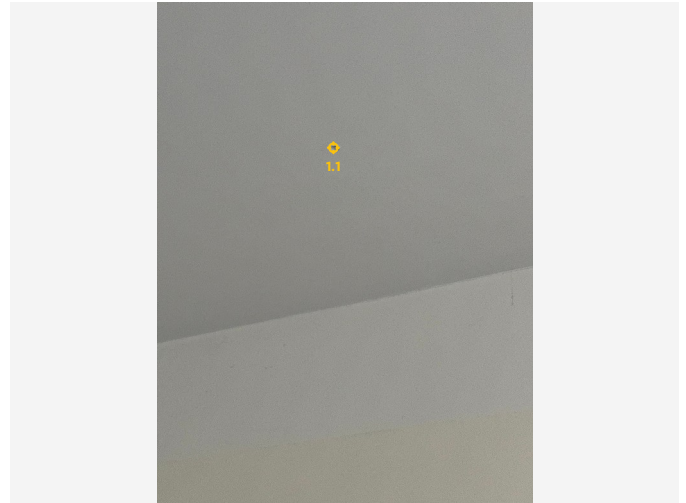
## Fiche 1: Pleisterwerk plafond

Geen asbest

| # | Type | Referentie | Resultaat |
|---|---|---|---|
| 1.1 | Mengmonster | 2110-16 | Geen asbest |

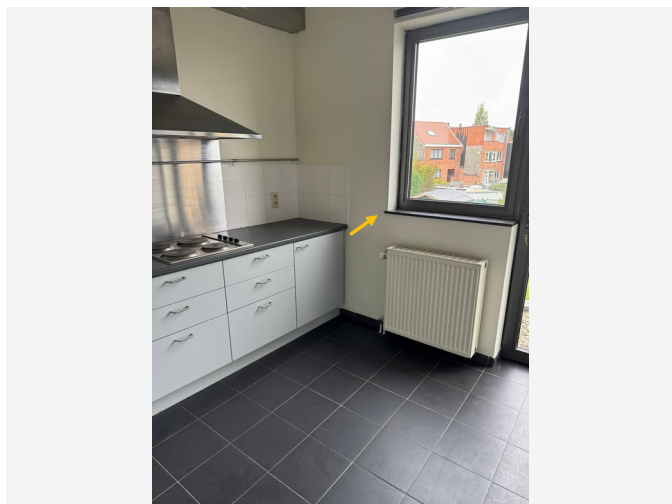
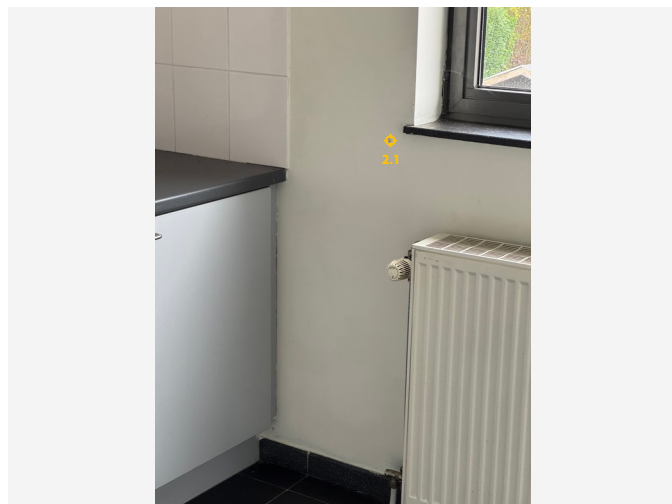
## Fiche 2: Pleisterwerk muren

Geen asbest

| # | Type | Referentie | Resultaat |
|---|---|---|---|
| 2.1 | Mengmonster | 2110-15 | Geen asbest |

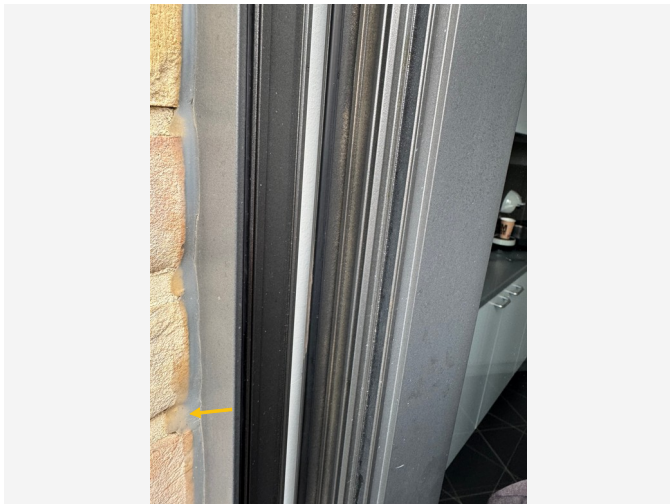
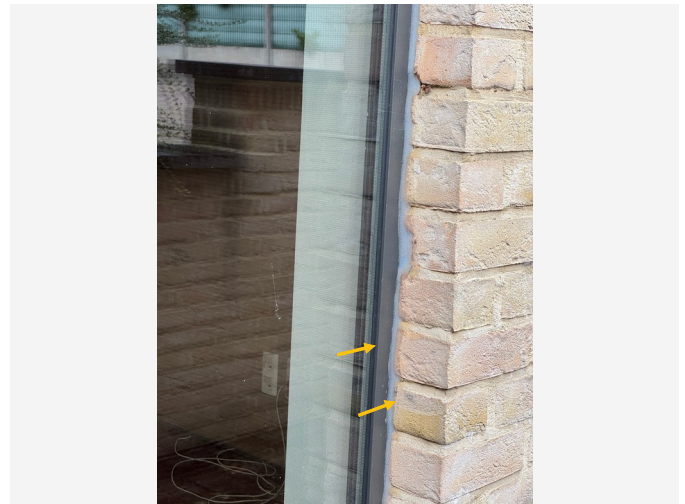
### Fiche 3: Mastiek ramen

| Beschrijving | Notitie | Terug te vinden op plannen |
|---|---|---|
| Fiche 3: Mastiek ramen | De mastiek aan de ramen is duidelijk een zachte niet asbesthoudende siliconen | - |
