# Asbestinventarisatetest

Brusselsesteenweg 531, 1731 Asse  
Gemeenschappelijke delen

Attestnummer : 20251121-000008.000

Uitgegeven op : 21.11.2025

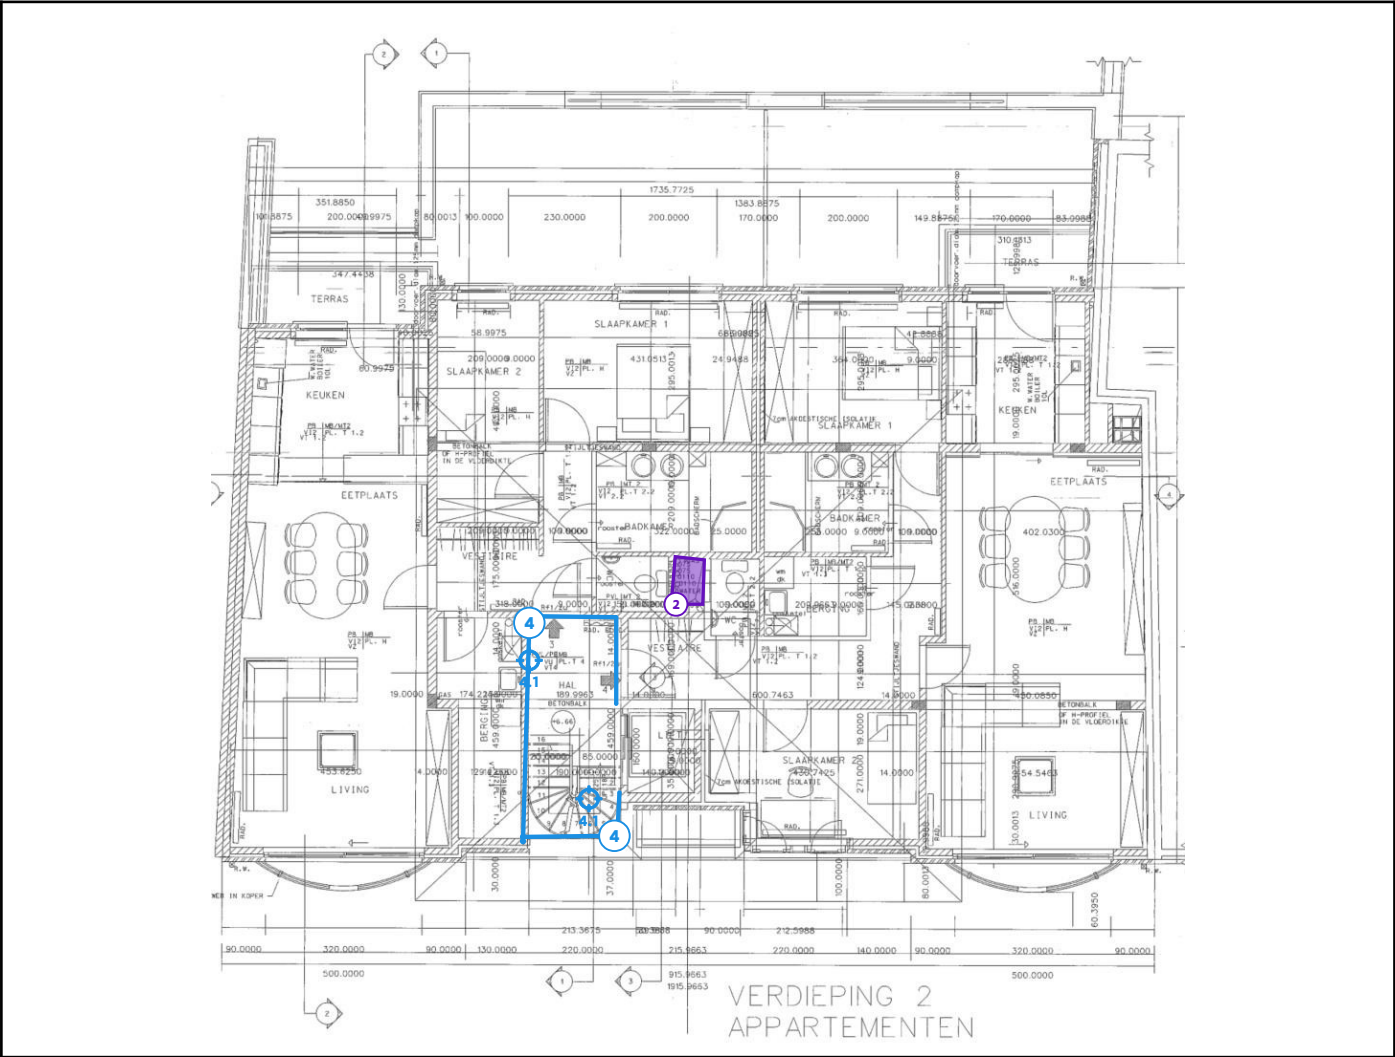
# Plan 1.3: 2de verdieping

| Beschrijving | Type | Actie |
|---|---|---|
| 2. Rookgaskanaal | Beperking | - |

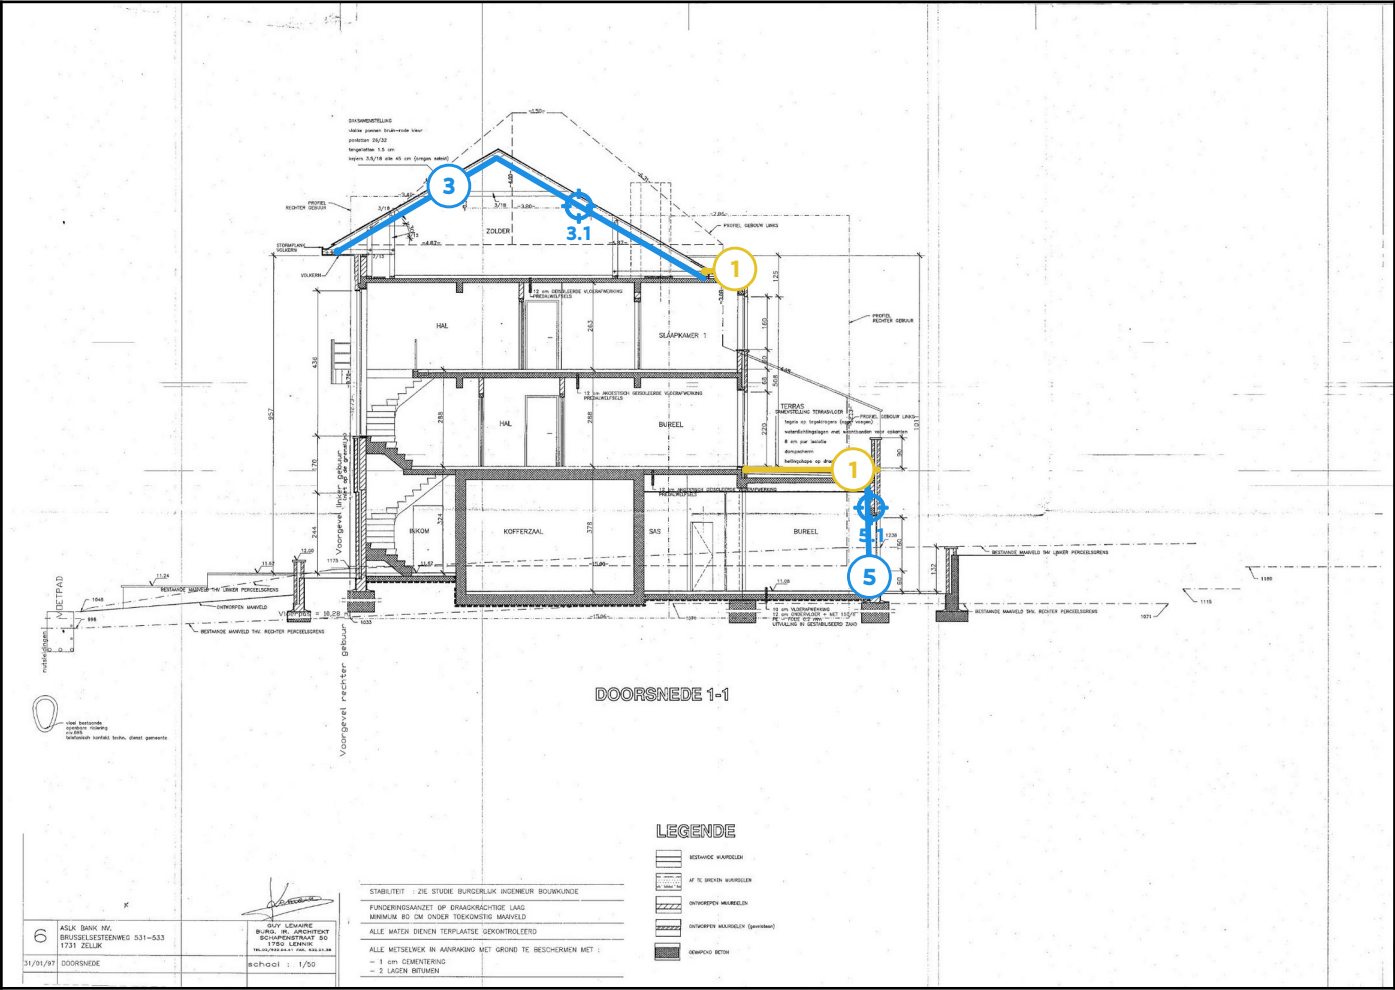
# Plan 1.4: dwarsdoorsnede

| Beschrijving | Type | Actie |
|---|---|---|
| 1. Dakbedekking roofing | Asbestmateriaal | Zorgvuldig beheren |

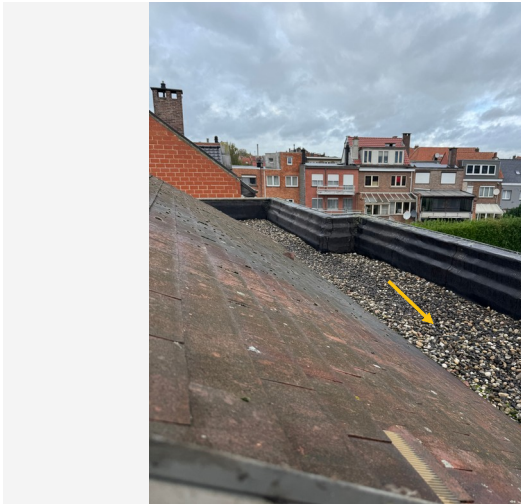
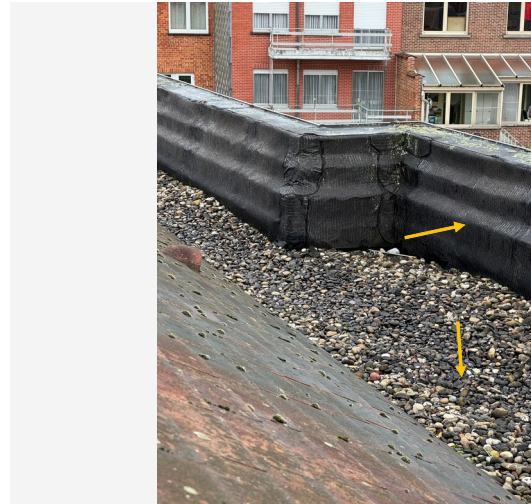
| Fiche 1: Dakbedekking roofing..... | 12 |

Het asbestmateriaal valt onder de mijlpaal van 2040.

| Eindbeoordeling materiaalrisico | Zeer laag materiaalrisico en/of zeer lage kans op vezelvrijgave |

| Gebondenheid | Categorie 1: hechtgebonden in oorsprong |
| Asbestsoort (vezeltype) | Alleen chrysotiel |
| Asbestconcentratie | Laag (< 50%) |
| Afschermingsgraad van het gehele materiaal | Geheel of deels vrij aan de buitenlucht |
| Toestand van het materiaal | Onbeschadigd, niet verweerd |

| Beschrijving | Dakbedekking roofing |
| Opmerking | Mogelijks bevat de aanwezige roofing asbestvezels. Dit dient bij eventuele werken aan het dak verder onderzocht te worden. |

- Zorg voor een veilig beheer. Vermijd het beschadigen van het asbestmateriaal. Controleer de toestand jaarlijks op wijzigingen.
- Voer bijkomende staalname(s) uit.

- Eenvoudige handelingen: mag via doe-het-zelf of door werknemer(s) met opleidingsattest eenvoudige handelingen  
Indien blijkt na staalname dat de roofing asbest zou bevatten, mag deze verwijderd worden door een werknemer met opleidingsattest. Draag hierbij steeds de juiste beschermingsmiddelen, gebruik een fixeermiddel en verwijder de roofing dubbel verpakt naar een erkend asbest afvalverwerker

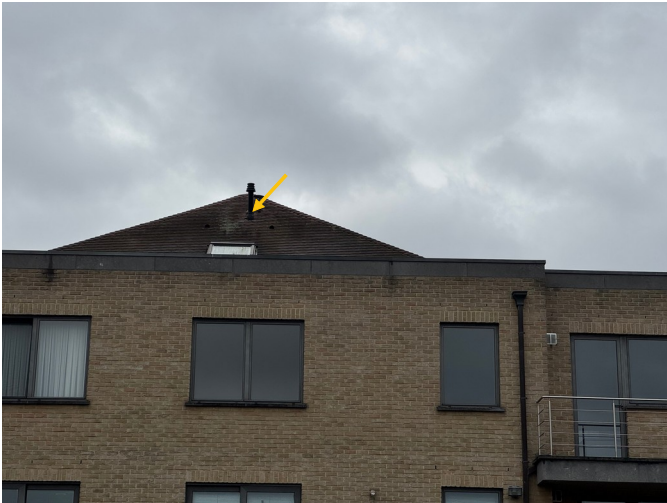
| Fiche 2: Rookgaskanaal..... | 16 |

**Reden:** Het te onderzoeken materiaal situeert zich hoger dan 3,50 m te rekenen vanaf een veilige ondergrond

**Uitleg van de asbestdeskundige:** Het rookgaskanaal bevindt zich hoger dan 3,5 m van een veilige ondergrond en kan hierdoor niet geïnspecteerd worden aan de binnenkant. Mogelijks bevinden zich hier nog asbesthoudende materialen.

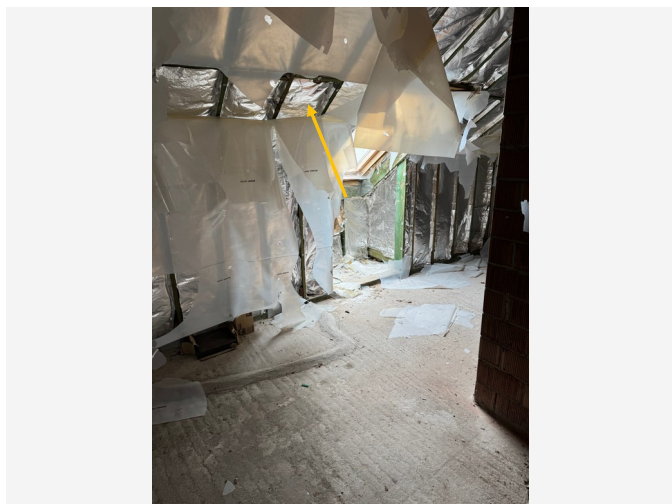
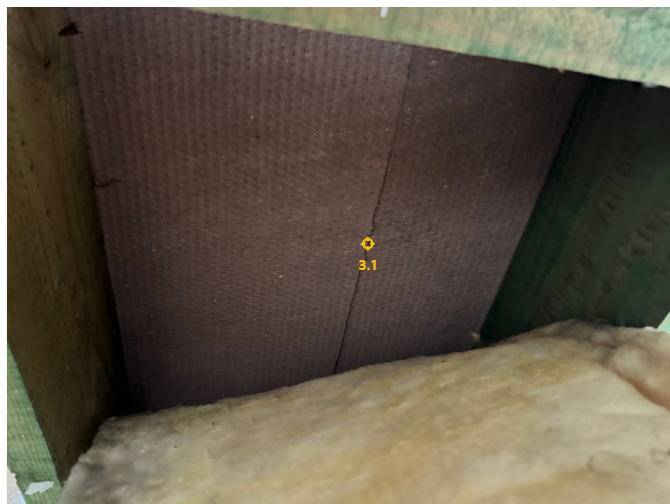
## Fiche 3: Onderdak

Geen asbest

| # | Type | Referentie | Resultaat |
|---|---|---|---|
| 3.1 | Puntmonster | 2110-14 | Geen asbest |

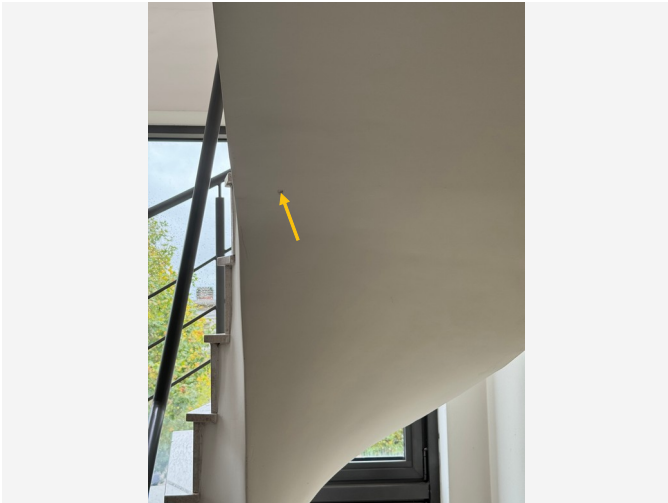
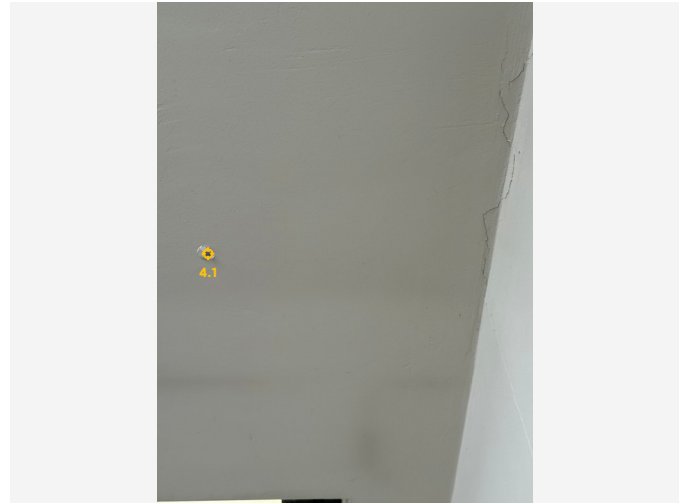
## Fiche 4: Pleisterwerk traphal

Geen asbest

| # | Type | Referentie | Resultaat |
|---|---|---|---|
| 4.1 | Mengmonster | 2110-17 | Geen asbest |

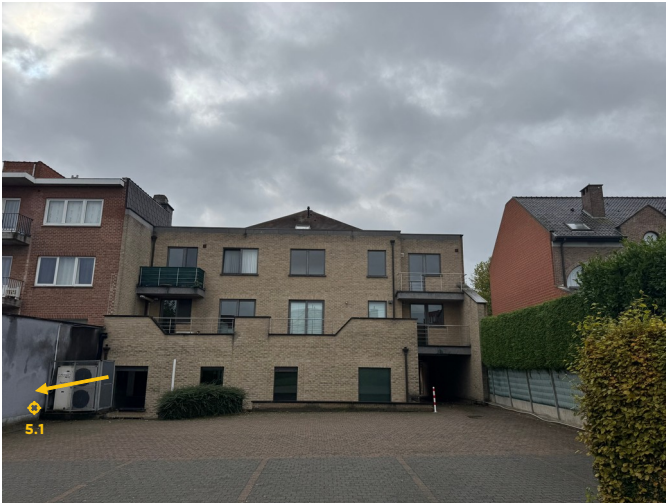
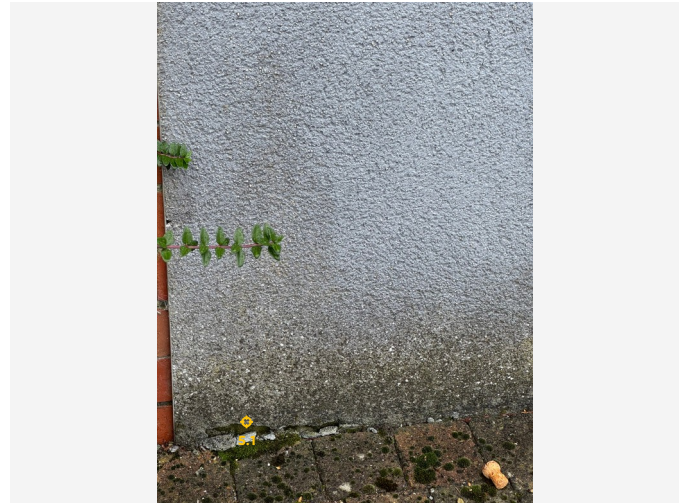
## Fiche 5: Crepi zijgevel

Geen asbest

| # | Type | Referentie | Resultaat |
|---|---|---|---|
| 5.1 | Puntmonster | 2110-18 | Geen asbest |

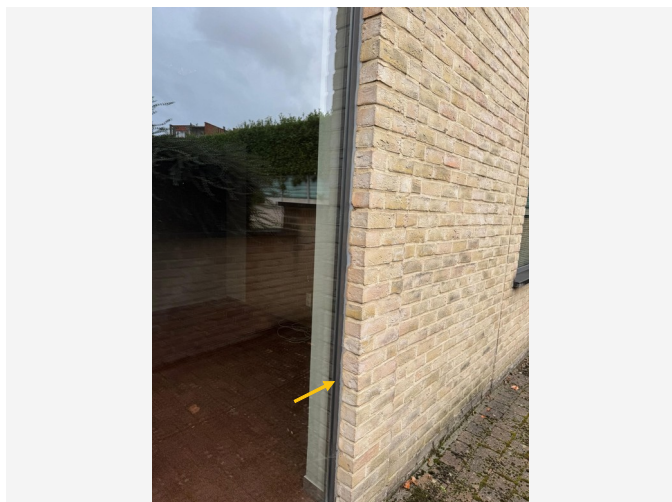
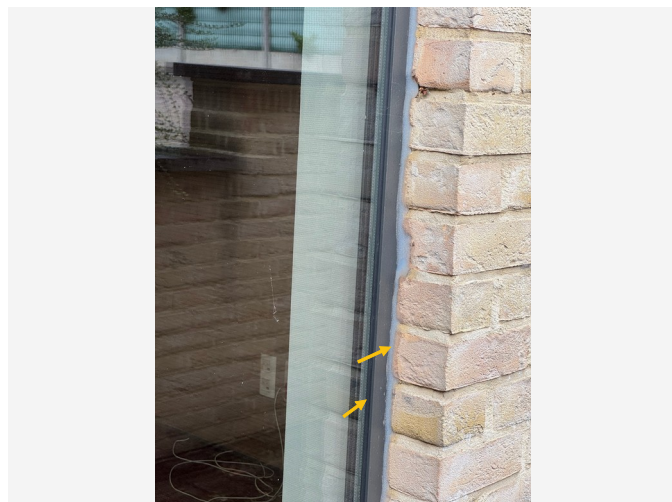
### Fiche 6: Mastiek ramen

| Beschrijving | Notitie | Terug te vinden op plannen |
|---|---|---|
| Fiche 6: Mastiek ramen | De aanwezige mastiek is duidelijk van het type zachte niet asbesthoudende siliconen | - |

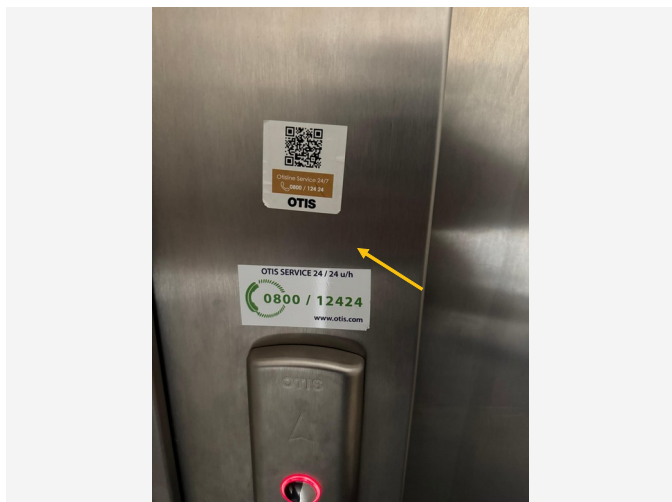
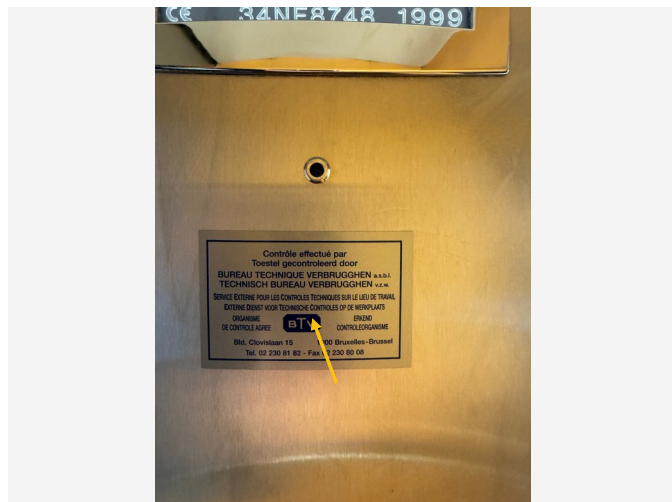
### Fiche 7: Lift/lifinfrastructuur

| Beschrijving | Notitie | Terug te vinden op plannen |
|---|---|---|
| Fiche 7: Lift/lifinfrastructuur | Volgens het inspectierapport van de lift zijn er geen gevaarlijke materialen aanwezig | - |
