# Asbestinventarisatattest

Brusselsesteenweg 533, 1731 Asse

Attestnummer : 20251120-000409.000

Uitgegeven op : 20.11.2025

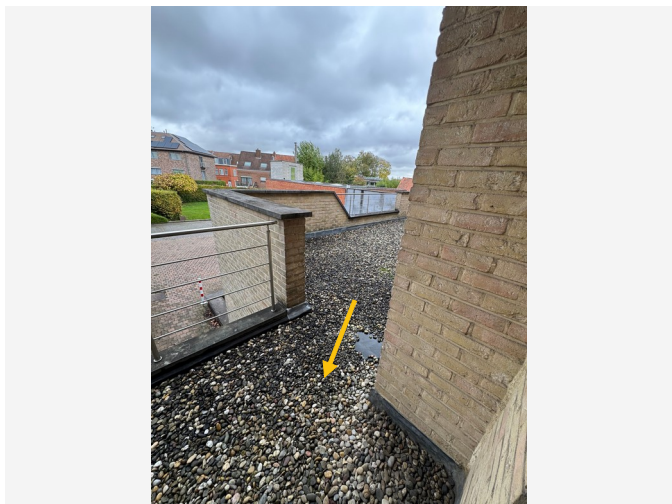
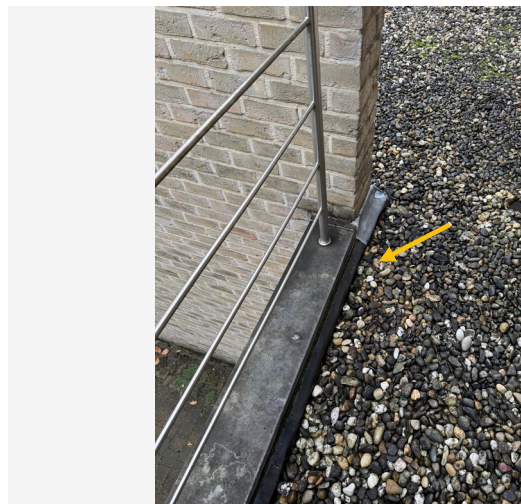
| Eindbeoordeling materiaalrisico | Zeer laag materiaalrisico en/of zeer lage kans op vezelvrijgave |

| Gebondenheid | Categorie 1: hechtgebonden in oorsprong |
| Asbestsoort (vezeltype) | Alleen chrysotiel |
| Asbestconcentratie | Laag (< 50%) |
| Afschermingsgraad van het gehele materiaal | Geheel of deels vrij aan de buitenlucht |
| Toestand van het materiaal | Onbeschadigd, niet verweerd |

| Beschrijving | Roofing dak |
| Identificatiemethode | <p>De asbestdeskundige beoordeelt het materiaal als asbestverdacht en dus asbesthoudend, en dit zonder monstername.</p> <p>Motivatie: De monstername brengt andere schade aan dan schade die inherent is aan de monstername.</p> |
| Opmerking | De aanwezige roofing bevat mogelijks asbest. Dit dient bij eventuele werken aan de dakbedekking verder onderzocht te worden met bijkomende monsternames. |

Het asbestmateriaal valt onder de mijlpaal van 2040.

Zorgvuldig beheren

- Zorg voor een veilig beheer. Vermijd het beschadigen van het asbestmateriaal. Controleer de toestand jaarlijks op wijzigingen.
- Voer bijkomende staalname(s) uit.

- Eenvoudige handelingen: enkel door erkend asbestverwijderaar  
Indien blijkt bij extra staalname dat de aanwezige roofing asbest zou bevatten, dient deze voor een volledige en correcte verwijdering verwijderd te worden door een erkend asbestverwijderaar.

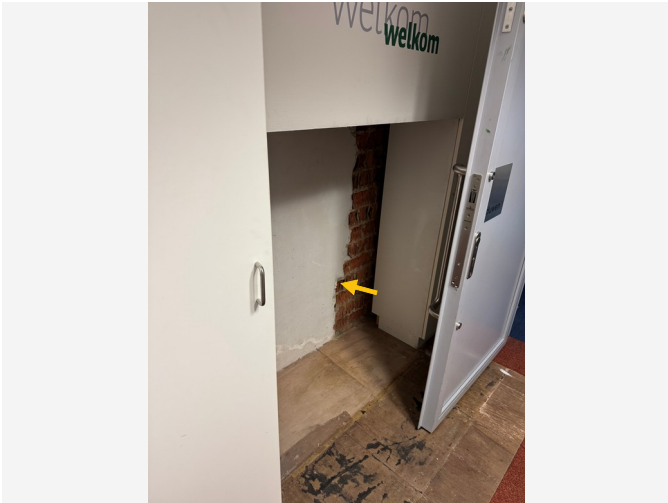
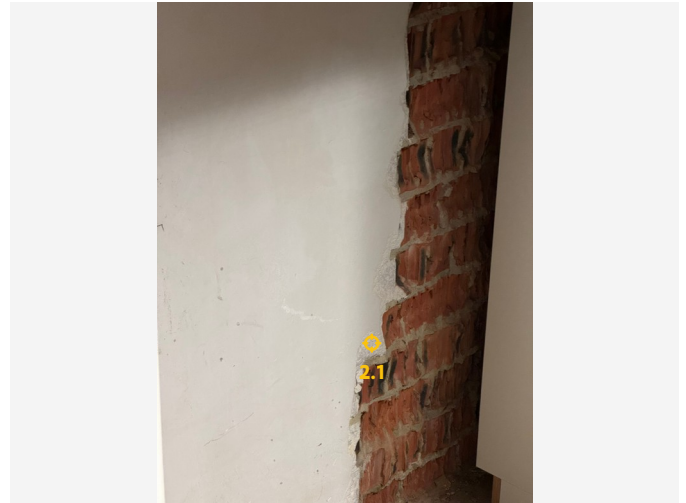
## Fiche 2: Pleisterwerk muren gelijkvloers

Geen asbest

| # | Type | Referentie | Resultaat |
|---|---|---|---|
| 2.1 | Mengmonster | 2110-08 | Geen asbest |

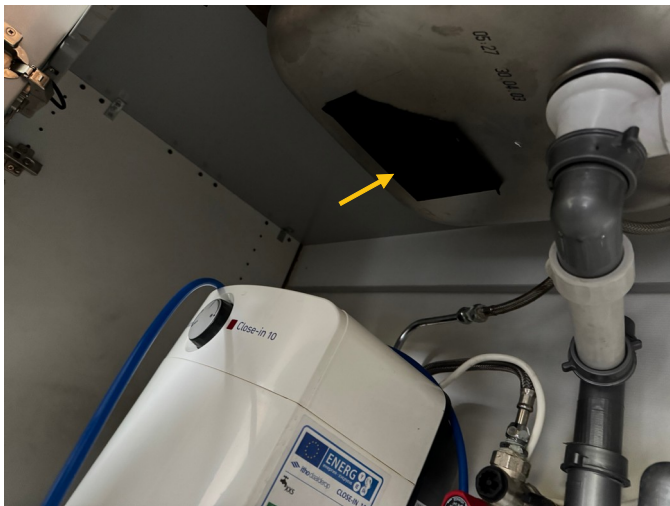
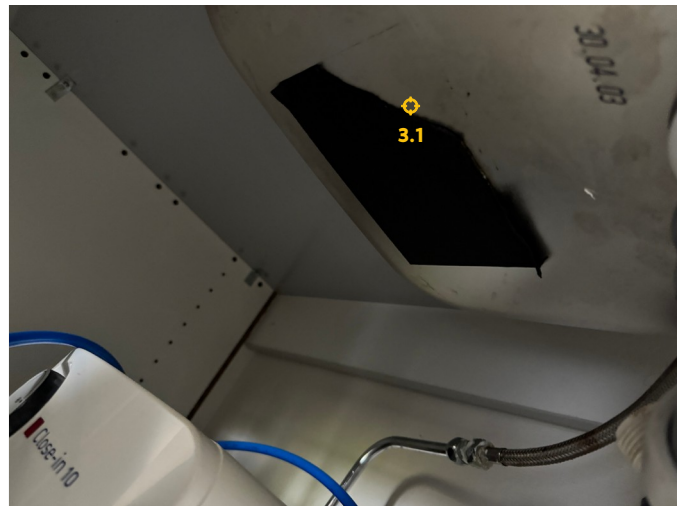
## Fiche 3: Dempingsmatje onder spoelbak V+1

Geen asbest

| # | Type | Referentie | Resultaat |
|---|---|---|---|
| 3.1 | Puntmonster | 2110-11 | Geen asbest |

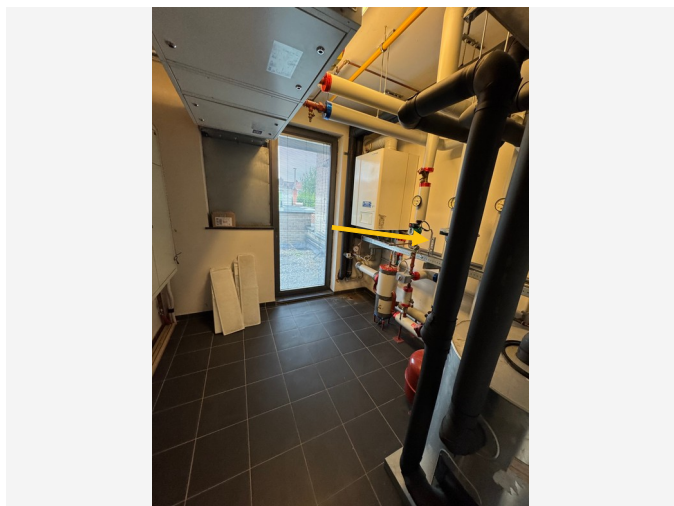
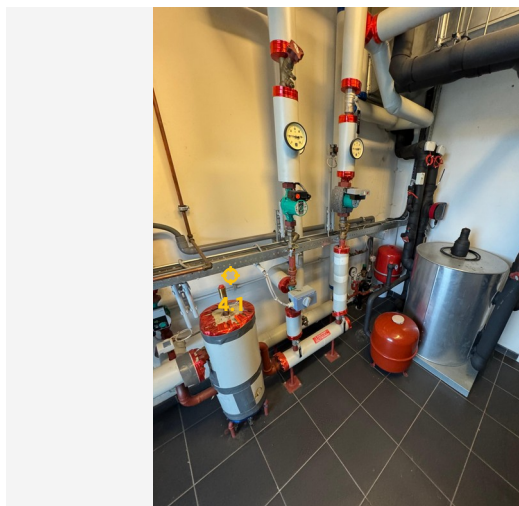
## Fiche 4: Pleisterwerk muren V+1

Geen asbest

| # | Type | Referentie | Resultaat |
|---|---|---|---|
| 4.1 | Mengmonster | 2110-09 | Geen asbest |

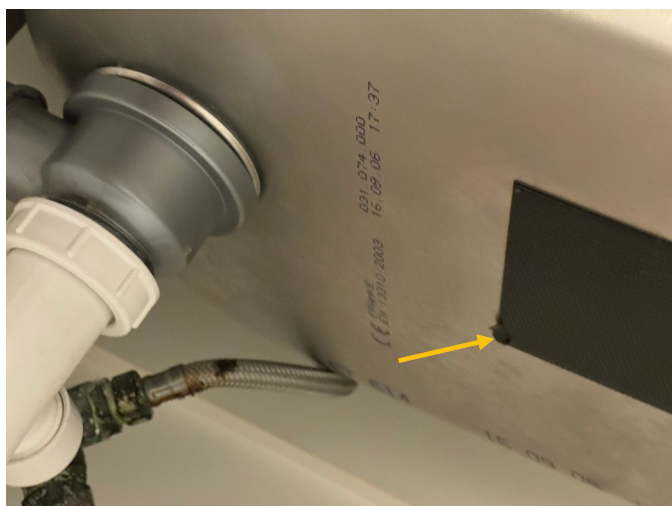
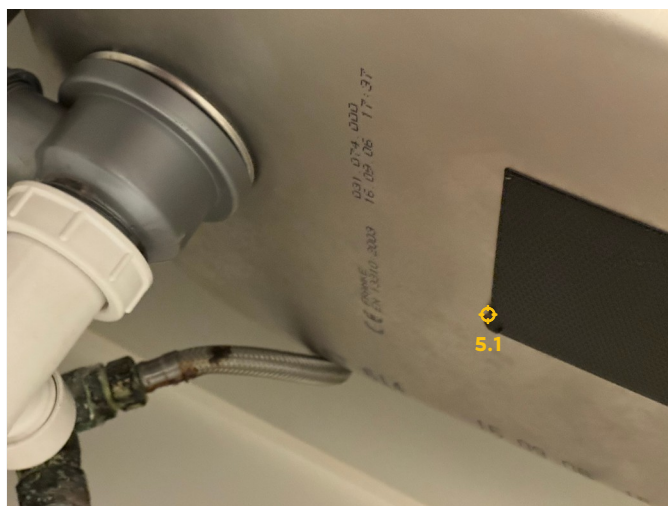
Geen asbest

| # | Type | Referentie | Resultaat |
|---|---|---|---|
| 5.1 | Puntmonster | 2110-10 | Geen asbest |

| Beschrijving | Dempingsmatje onder spoelbak gelijkvloers |
