# Asbestinventarisatattest

Terlindenstraat 1a, 1740 Ternat

Attestnummer : 20251231-000101.000

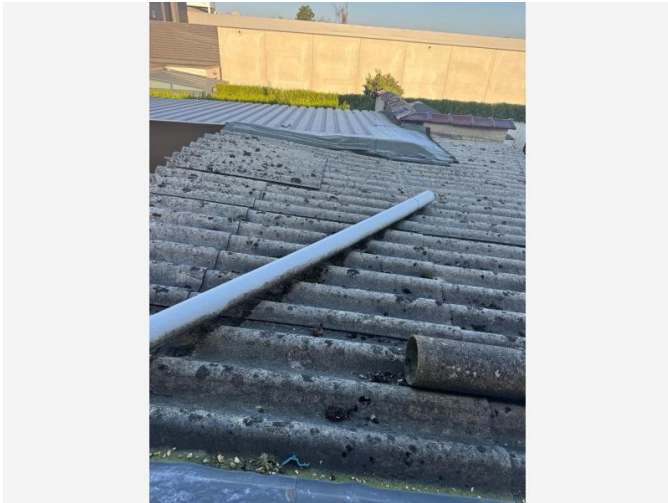
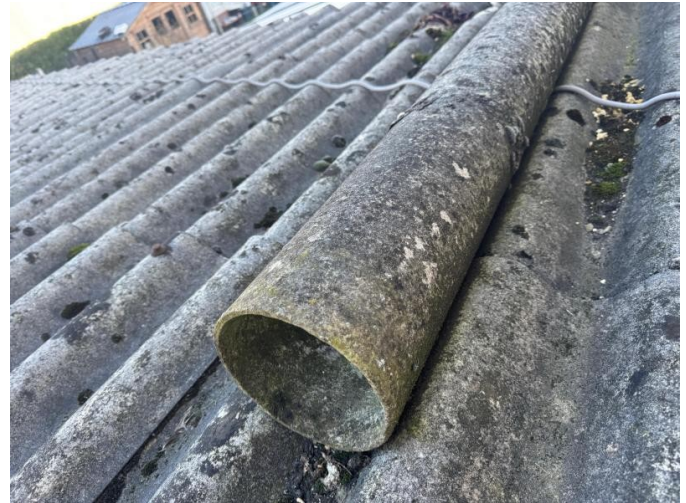
Het asbestmateriaal valt onder de mijlpaal van 2040.

**Dringend verwijderen**

| Beschrijving | Losse buis op dak |
| Type afvalstof | Betreft stock-voorraad of gedemonteerde asbestmaterialen |
| Bindmiddel van asbestmateriaal | Cement |
| Hoeveelheid (gewicht - aantal) | <ul style="list-style-type: none"><li>• 20,00 kg - 1 stuk</li></ul> |

- Verwijder het asbestafval.

- Eenvoudige handelingen: mag via doe-het-zelf of door werknemer(s) met opleidingsattest eenvoudige handelingen  
Deze toepassing kan door een aannemer die over een opleidingsattest eenvoudige handelingen beschikt of door een particulier (doe-het-zelf), verwijderd worden indien er geen verhoogd risico op vrijgave van asbestvezels (max. concentratie 0,01 vezels/cm<sup>3</sup> - CODEX Art. VI.3-54) ontstaat en de toepassing voorafgaand wordt gefixeerd/bevochtigd; de individuele elementen zonder machinale werktuigen (boormachine, slijpschijf, hogedrukreiniger,...) en zonder breken of gooien een voor een losgemaakt worden; en ten slotte dubbel en luchtdicht verpakt weggevoerd worden naar een erkend afvalpunt (recyclagepark).

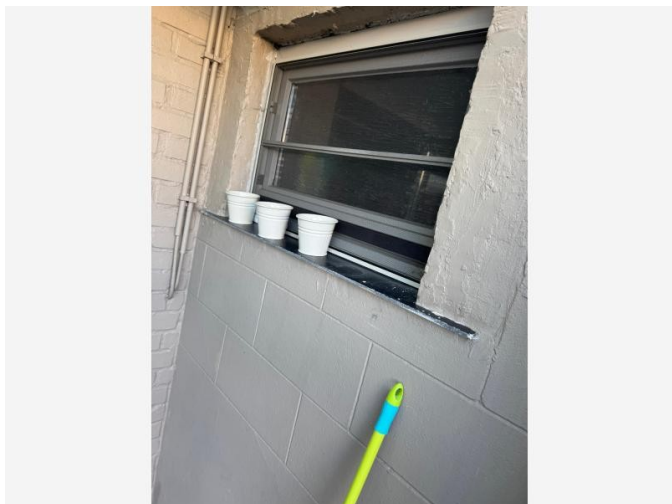
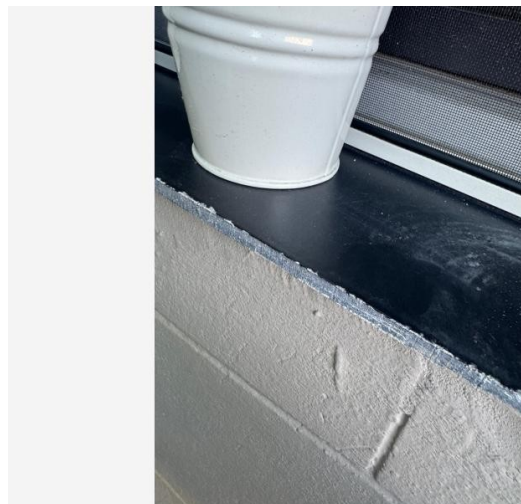
Het asbestmateriaal valt onder de mijlpaal van 2034.

Verwijderen

| Eindbeoordeling materiaalrisico | Laag materiaalrisico en/of verlaagde kans op vezelvrijgave |

| Asbestsoort (vezeltype) | Crocidoliet aanwezig |
| Toestand van het materiaal | Licht beschadigd, licht verweerd. Intact calciumsilicaatmateriaal of categorie III 'gebondenheid' |

| Beschrijving | Lei als vensterbank |

- Zorg voor een veilig beheer en verwijder dit asbestmateriaal wanneer het bij werken eenvoudig bereikbaar wordt. Controleer de toestand jaarlijks op wijzigingen.

- Eenvoudige handelingen: mag via doe-het-zelf of door werknemer(s) met opleidingsattest eenvoudige handelingen  
Deze toepassing kan door een aannemer die over een opleidingsattest eenvoudige handelingen beschikt of door een particulier (doe-het-zelf), verwijderd worden indien er geen verhoogd risico op vrijgave van asbestvezels (max. concentratie 0,01 vezels/cm<sup>3</sup> - CODEX Art. VI.3-54) ontstaat en de toepassing voorafgaand wordt gefixeerd/bevochtigd; de individuele elementen zonder machinale werktuigen (boormachine, slijpschijf, hogedrukreiniger,...) en zonder breken of gooien een voor een losgemaakt worden; en ten slotte dubbel en luchtdicht verpakt weggevoerd worden naar een erkend afvalpunt (recyclagepark).

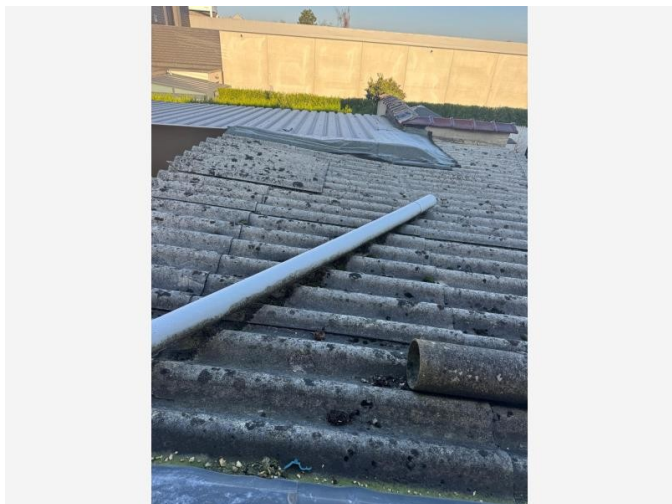
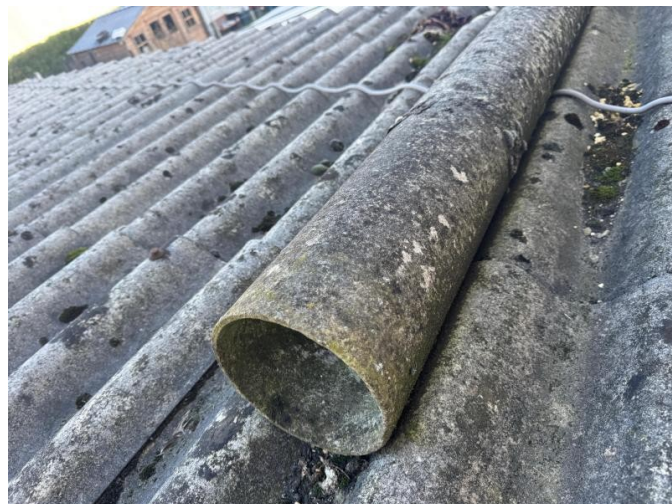
Het asbestmateriaal valt onder de mijlpaal van 2034.

Verwijderen

| Eindbeoordeling materiaalrisico | Verhoogd materiaalrisico en/of verhoogde kans op vezelvrijgave |

| Asbestsoort (vezeltype) | Crocidoliet aanwezig |
| Toestand van het materiaal | Matig beschadigd, matig verweerd |

| Beschrijving | Dak bestaande uit golfplaten |
| Hoeveelheid (oppervlakte - aantal) | <ul style="list-style-type: none"><li>• 30,00 m<sup>2</sup> - 1 stuk</li></ul> |

- Verwijder dit asbestmateriaal zo snel mogelijk. Volg de toestand goed op.
- Hemelwater dat afspoelt van asbestcement daken of gevels kan asbestdeeltjes bevatten. Gebruik het enkel voor gesloten circuits (bv. spoelen toiletten). Reinig na het vervangen van het dak of de gevel de dakgoten en regenwaterput of -ton om asbesthoudend sediment of slib te verwijderen

- Eenvoudige handelingen: mag via doe-het-zelf of door werknemer(s) met opleidingsattest eenvoudige handelingen  
Deze toepassing kan door een aannemer die over een opleidingsattest eenvoudige handelingen beschikt of door een particulier (doe-het-zelf), verwijderd worden indien er geen verhoogd risico op vrijgave van asbestvezels (max. concentratie 0,01 vezels/cm<sup>3</sup> - CODEX Art. VI.3-54) ontstaat en de toepassing voorafgaand wordt gefixeerd/bevochtigd; de individuele elementen zonder machinale werktuigen (boormachine, slijpschijf, hogedrukreiniger,...) en zonder breken of gooien een voor een losgemaakt worden; en ten slotte dubbel en luchtdicht verpakt weggevoerd worden naar een erkend afvalpunt (recyclagepark).

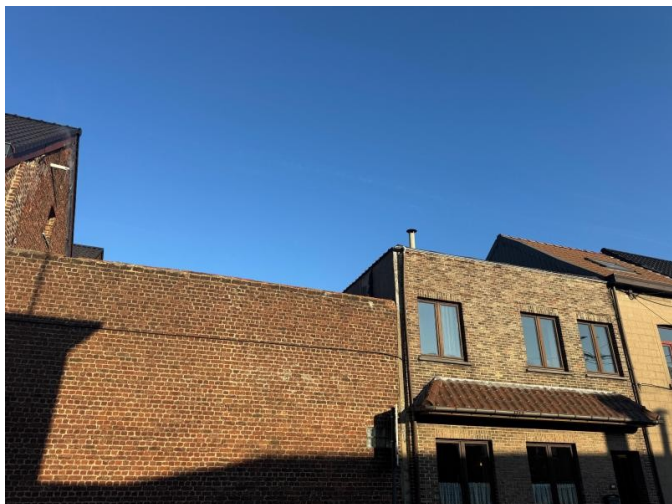
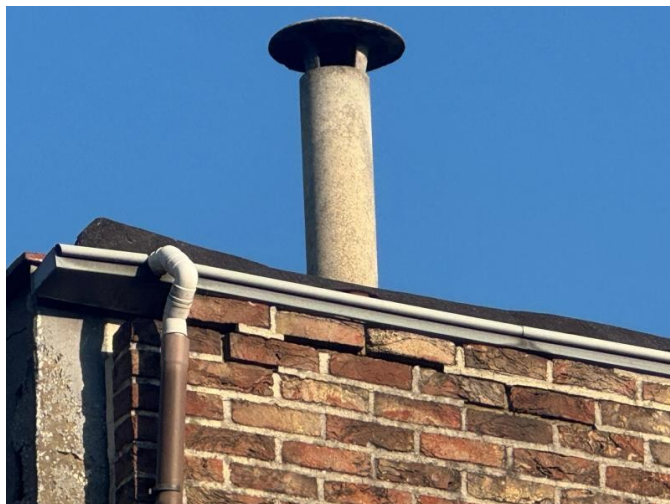
Het asbestmateriaal valt onder de mijlpaal van 2040.

Verwijderen

| Eindbeoordeling materiaalrisico | Verhoogd materiaalrisico en/of verhoogde kans op vezelvrijgave |

| Asbestsoort (vezeltype) | Crocidoliet aanwezig |

- Zorg voor een veilig beheer. Vermijd het beschadigen van het asbestmateriaal. Controleer de toestand jaarlijks op wijzigingen.

- Eenvoudige handelingen: mag via doe-het-zelf of door werknemer(s) met opleidingsattest eenvoudige handelingen  
Deze toepassing kan door een aannemer die over een opleidingsattest eenvoudige handelingen beschikt of door een particulier (doe-het-zelf), verwijderd worden indien er geen verhoogd risico op vrijgave van asbestvezels (max. concentratie 0,01 vezels/cm<sup>3</sup> - CODEX Art. VI.3-54) ontstaat en de toepassing voorafgaand wordt gefixeerd/bevochtigd; de individuele elementen zonder machinale werktuigen (boormachine, slijpschijf, hogedrukreiniger,...) en zonder breken of gooien een voor een losgemaakt worden; en ten slotte dubbel en luchtdicht verpakt weggevoerd worden naar een erkend afvalpunt (recyclagepark).

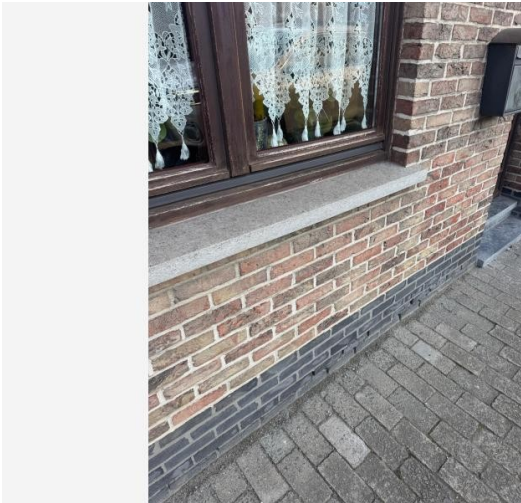
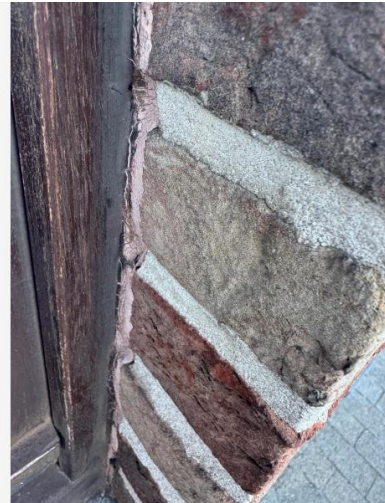
## Fiche 7: Mastiek tussen kader en gevel

Geen asbest

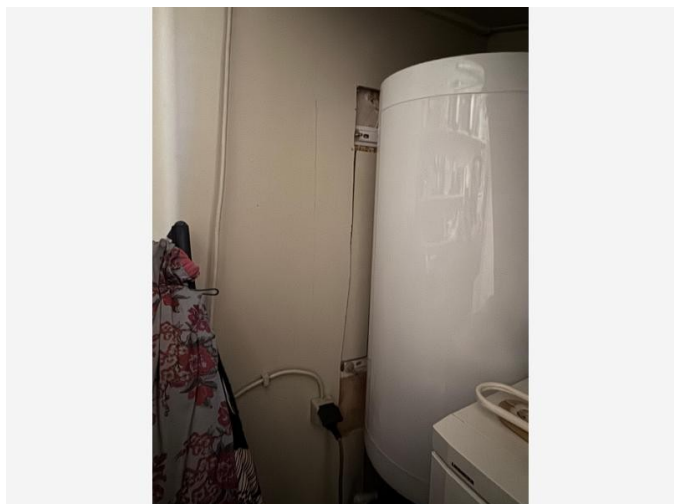
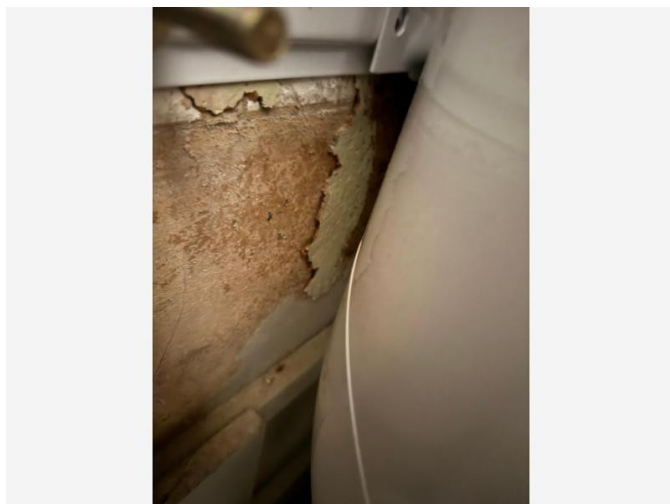
## Fiche 8: Pleisterwerk wanden

Geen asbest
