# Asbestinventarisat attest

Hofeinde 27, 2280 Grobbendonk

Attestnummer : 20250428-000477.001

**Niet-asbestveilig**

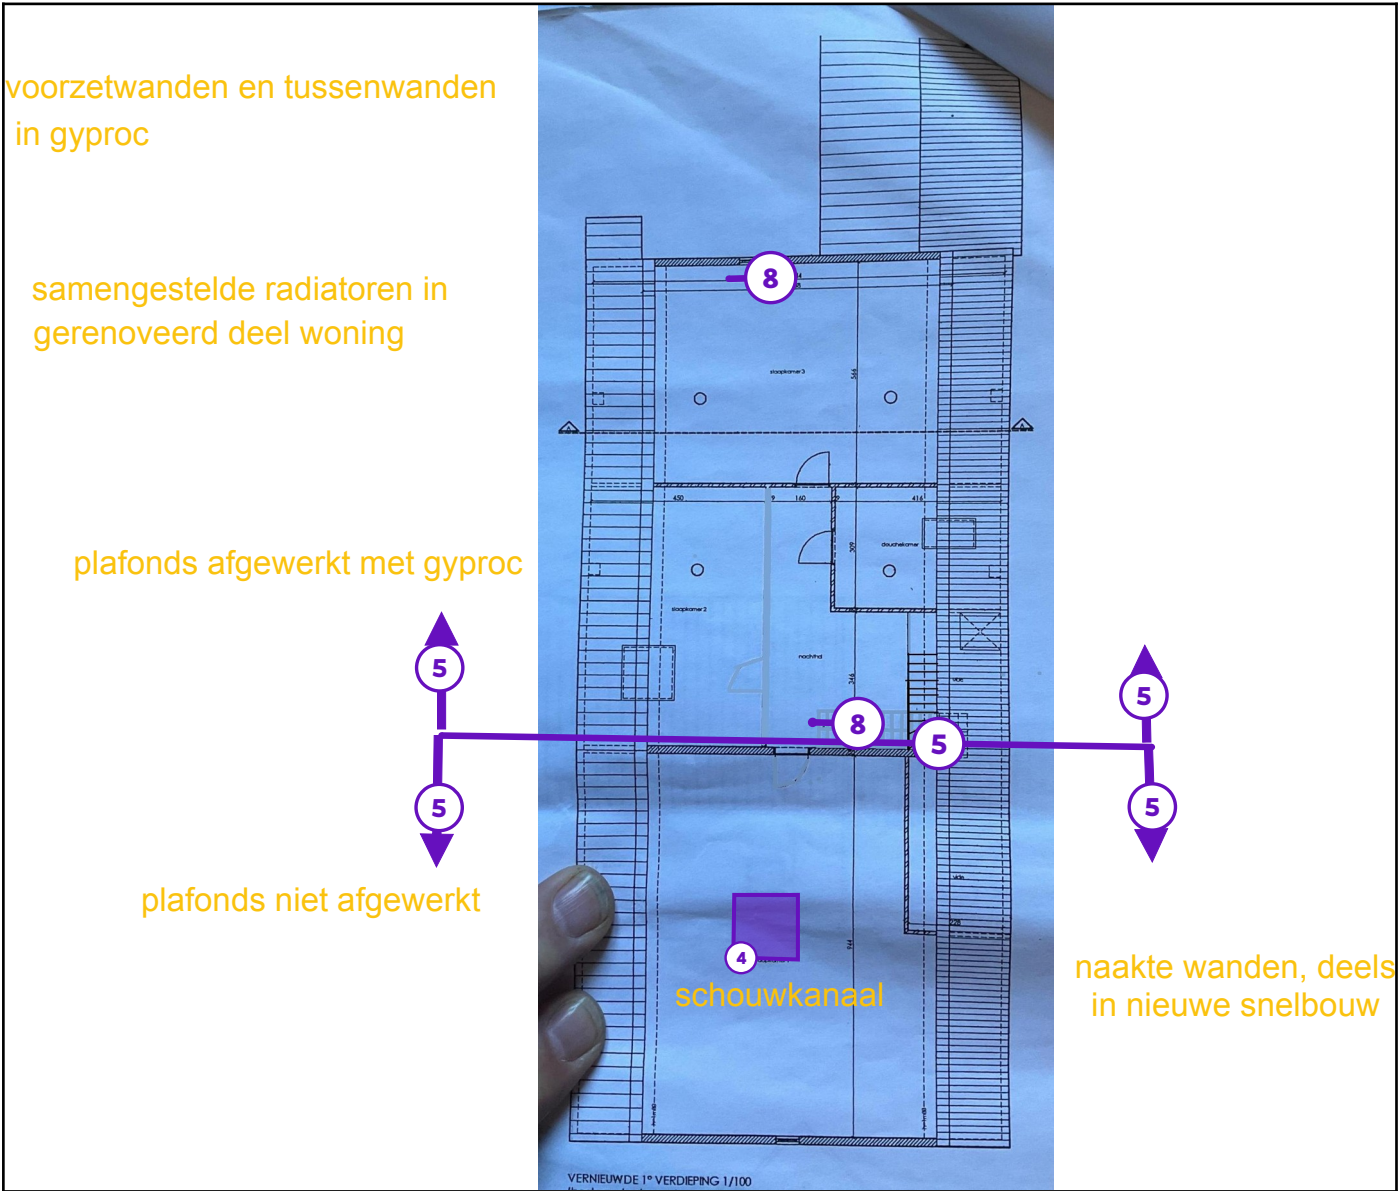
# Plan 1.5: verdieping

| Beschrijving | Type | Actie |
|---|---|---|
| 4. binnenzijde schouwkanalen | Beperking | - |

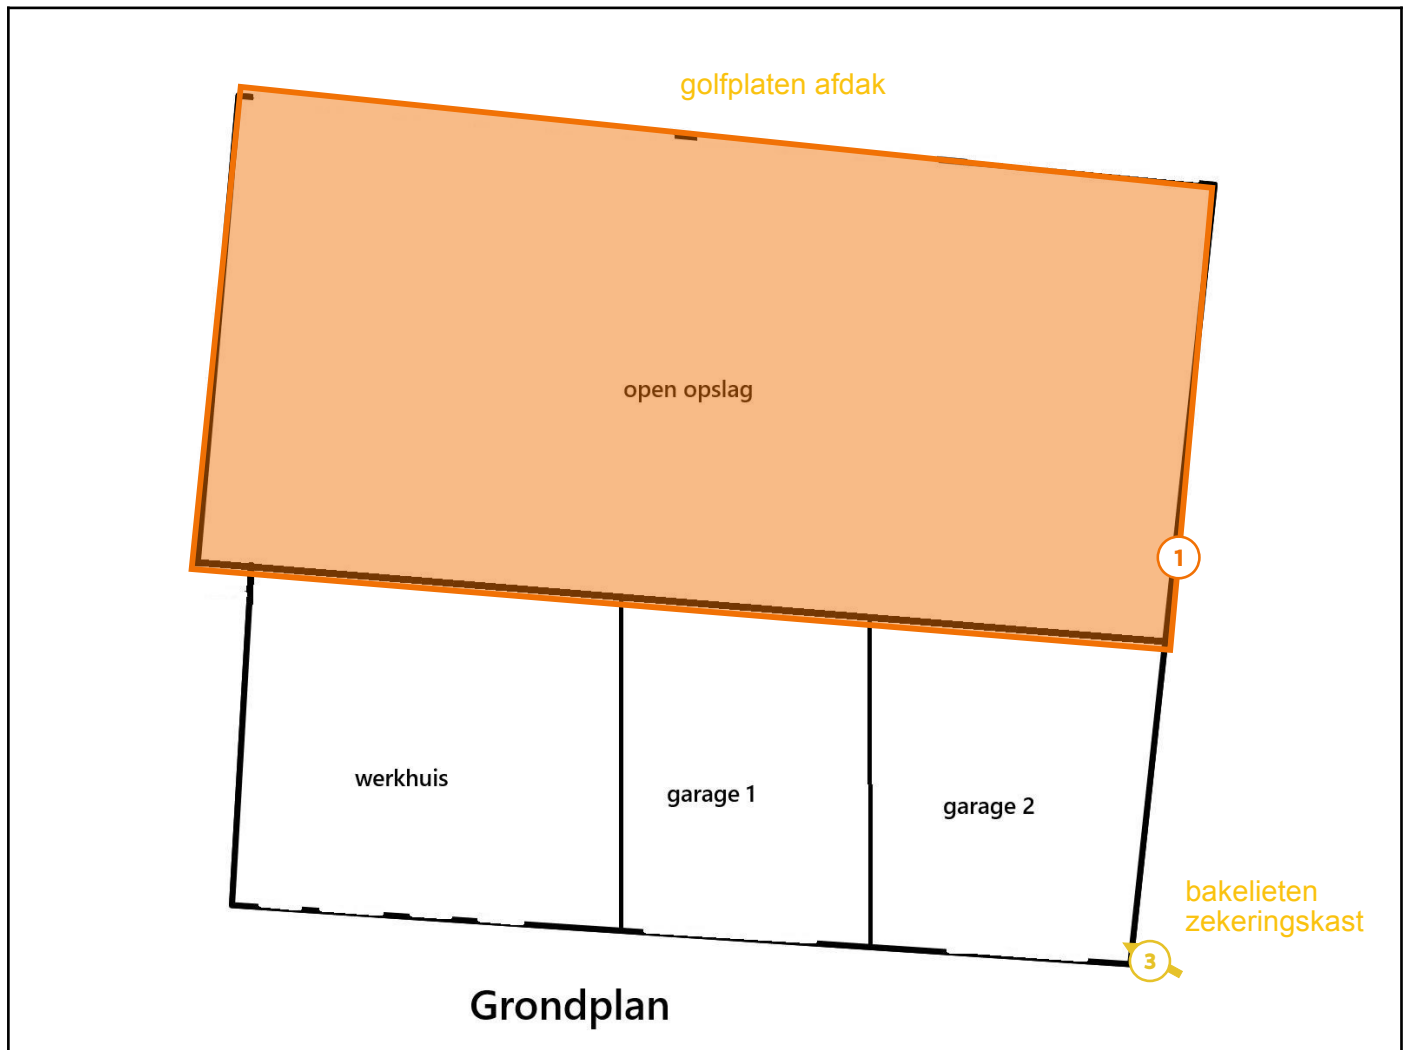
## Plan 2.3: grondplan

| Beschrijving | Type | Actie |
|---|---|---|
| 1. golfplaten op afdak | Asbestmateriaal | Verwijderen |
| 3. Bakelieten zekeringkast garage 2 | Asbestmateriaal | Zorgvuldig beheeren |

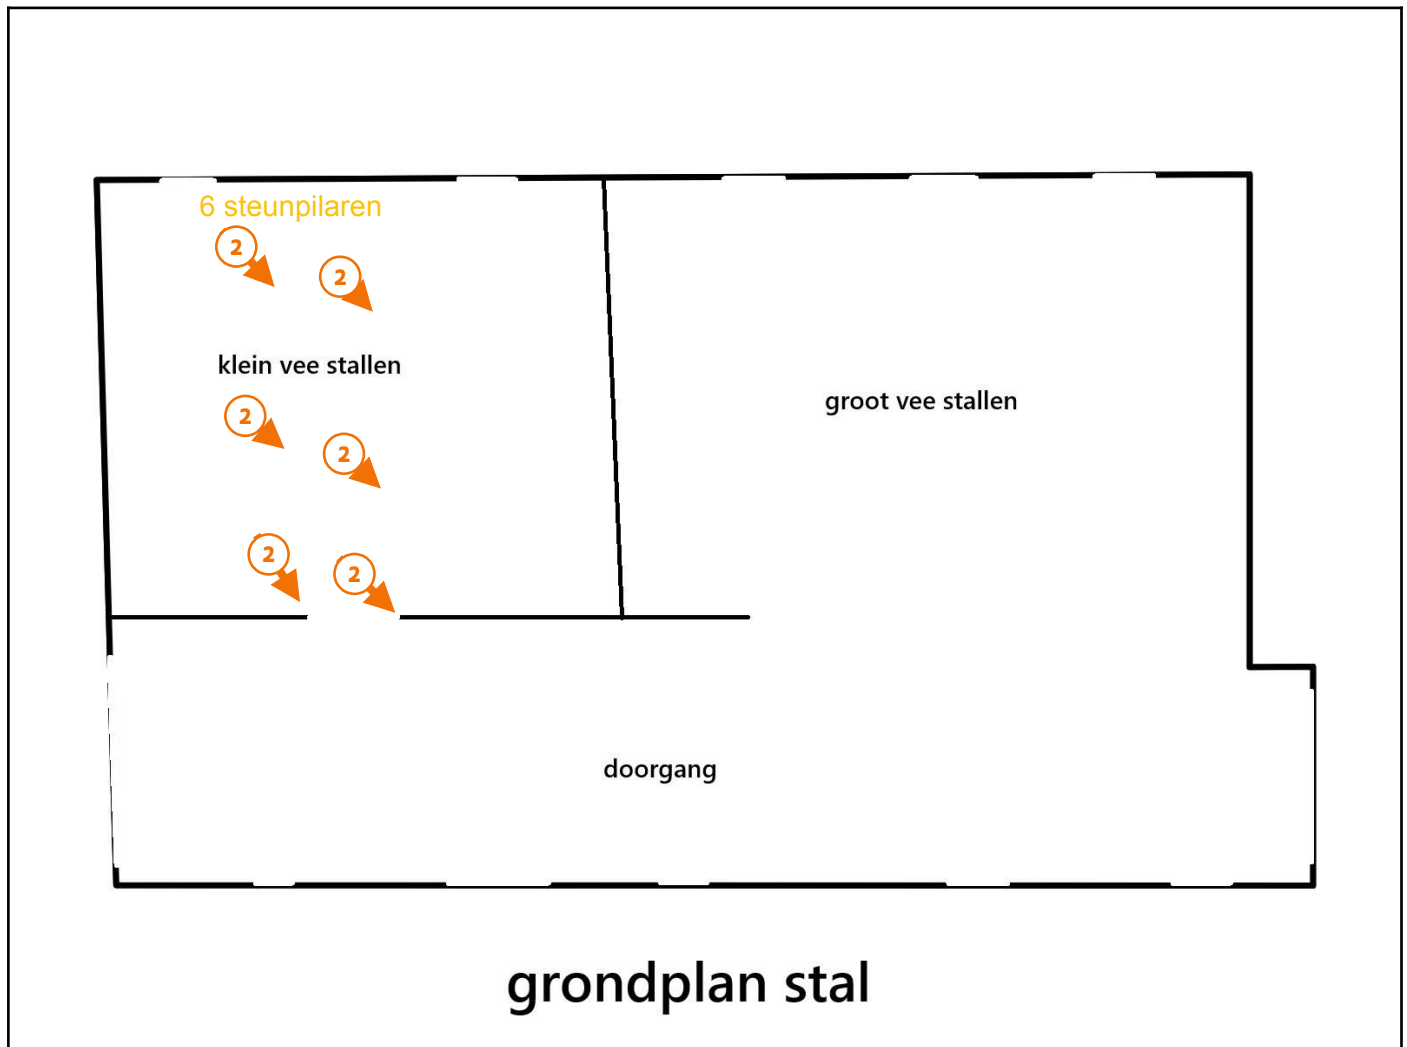
## Plan 3.3: grondplan stal

| Beschrijving | Type | Actie |
|---|---|---|
| 2. Kolommen onder houten constructie stal | Asbestmateriaal | <a href="#">Maatregelen nemen</a> |

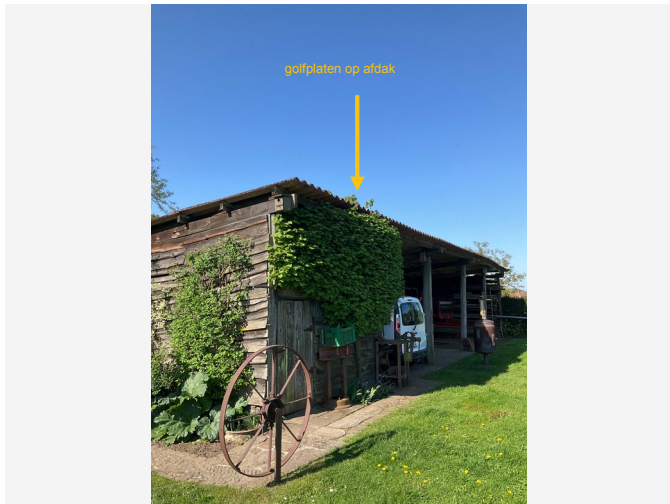
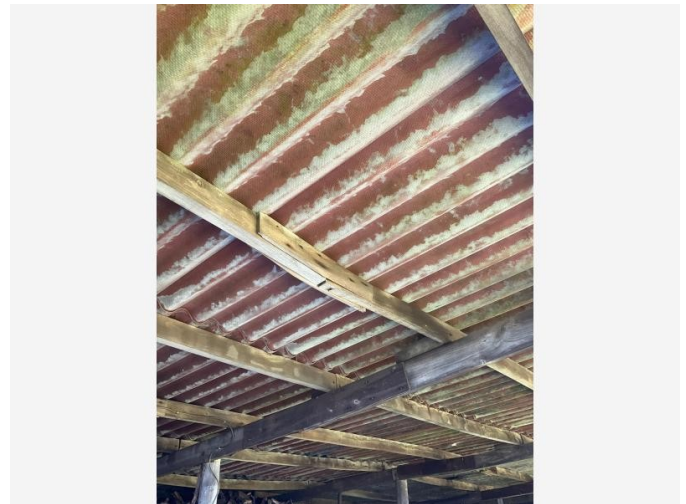
Het asbestmateriaal valt onder de mijlpaal van 2034.

Reinigen/afschuren/ontmossen van asbesthoudende golfplaten (asbesthoudende golfplaten mogen op geen enkele manier gereinigd of afgeschuurd worden totaalverbod sinds 27 april 2019)

| Eindbeoordeling materiaalrisico | Verhoogd materiaalrisico en/of verhoogde kans op vezelvrijgave |

| Asbestsoort (vezeltype) | Crocidoliet aanwezig |
| Toestand van het materiaal | Matig beschadigd, matig verweerd |

| Beschrijving | golfplaten op afdak |

- Verwijder dit asbestmateriaal zo snel mogelijk. Volg de toestand goed op.
- Hemelwater dat afspoelt van asbestcement daken of gevels kan asbestdeeltjes bevatten. Gebruik het enkel voor gesloten circuits (bv. spoelen toiletten). Reinig na het vervangen van het dak of de gevel de dakgoten en regenwaterput of -ton om asbesthoudend sediment of slib te verwijderen

- Eenvoudige handelingen: mag via doe-het-zelf of door werknemer(s) met opleidingsattest eenvoudige handelingen mits inachtnaam van voorgeschreven collectieve en persoonlijke beschermingsmiddelen, zie ook: <https://ovam.vlaanderen.be/voorzorgsmaatregelen-bij-asbestverwijdering> zie ook toelichting achteraan dit attest

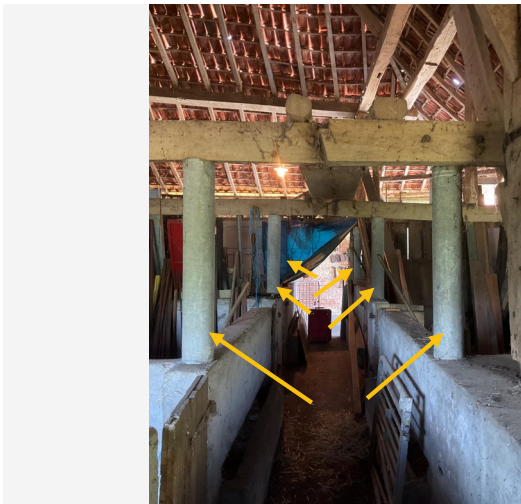
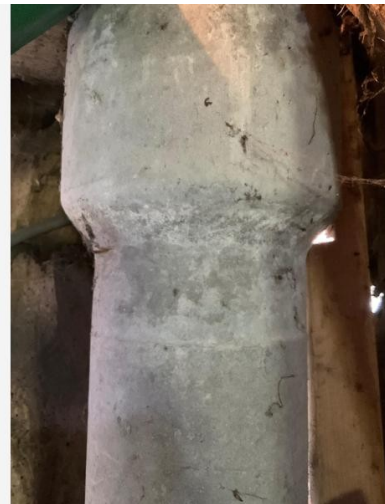
Het asbestmateriaal valt onder de mijlpaal van 2040.

boren , schuren, breken brengt vezels vrij in de binnenlucht.

| Eindbeoordeling materiaalrisico | Verhoogd materiaalrisico en/of verhoogde kans op vezelvrijgave |

| Asbestsoort (vezeltype) | Crocidoliet aanwezig |
| Toestand van het materiaal | Licht beschadigd, licht verweerd. Intact calciumsilicaatmateriaal of categorie III 'gebondenheid' |

| Beschrijving | Kolommen onder houten constructie stal |
| Eenvoudig bereikbaar | Nee <ul style="list-style-type: none"><li>• Verwijdering tast de bouwkundige integriteit aan.</li></ul> |

- Zorg voor een veilig beheer. Vermijd het beschadigen van het asbestmateriaal. Controleer de toestand jaarlijks op wijzigingen.
- Scherm in afwachting van verwijdering het asbestmateriaal af van luchtstromingen en verstoring: bijvoorbeeld door het te verpakken, te fixeren, af te dekken, signalisatie - afbakening aan te brengen, ...

- Eenvoudige handelingen: mag via doe-het-zelf of door werknemer(s) met opleidingsattest eenvoudige handelingen indien deze niet gebroken dienen te worden,  
mits inachtnaam van voorgeschreven collectieve en persoonlijke beschermingsmiddelen,  
zie ook: <https://ovam.vlaanderen.be/voorzorgsmaatregelen-bij-asbestverwijdering>  
zie ook toelichting achteraan dit attest
- Eenvoudige handelingen: enkel door erkend asbestverwijderaar

bescherm voorlopig de asbesttoepassing door deze af te dekken , bv: schilderen , ...

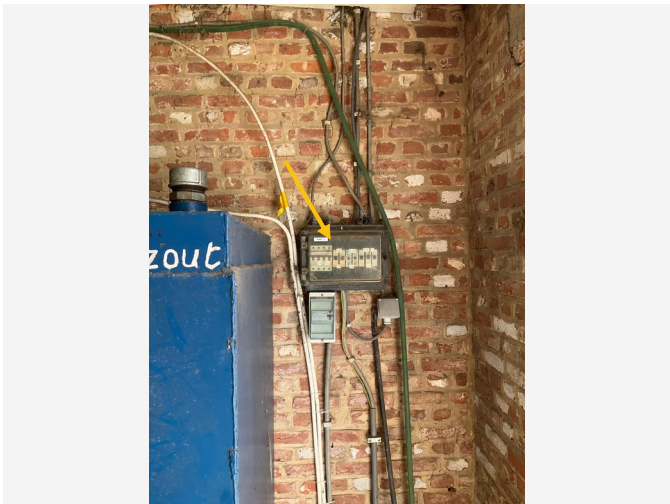
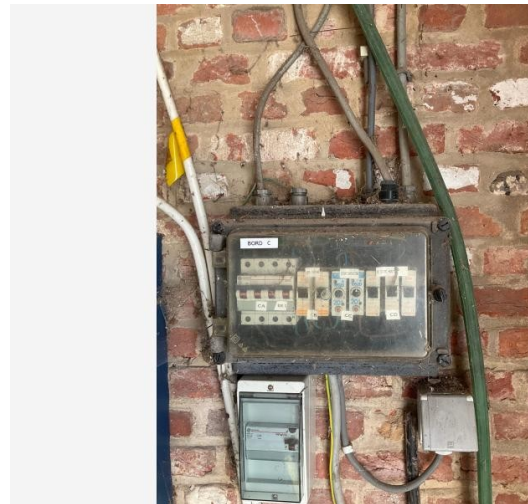
Het asbestmateriaal valt onder de mijlpaal van 2040.

| Eindbeoordeling materiaalrisico | Laag materiaalrisico en/of verlaagde kans op vezelvrijgave |

| Toestand van het materiaal | Onbeschadigd, niet verweerd |

| Beschrijving | Bakelieten zekeringkast garage 2 |

- Zorg voor een veilig beheer. Vermijd het beschadigen van het asbestmateriaal. Controleer de toestand jaarlijks op wijzigingen.

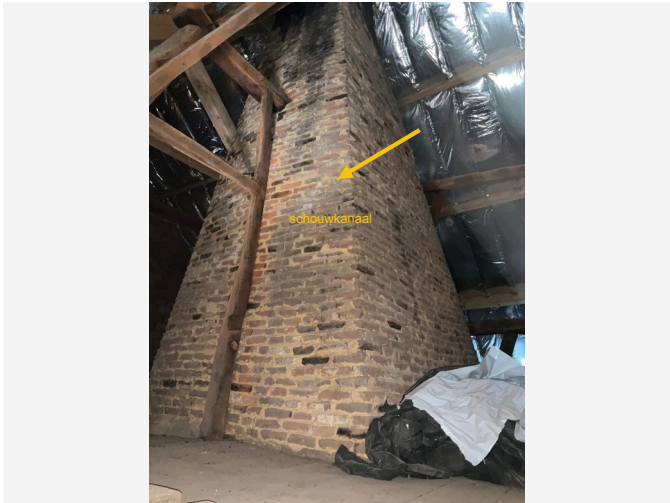
Situeringsfoto

**Reden:** Er is geen volledige risicobeoordeling mogelijk

**Uitleg van de asbestdeskundige:** binnenzijde schouwkanalen niet inspecteerbaar via niet-destructief onderzoek, mogelijks nog asbestverdachte materialen aanwezig.

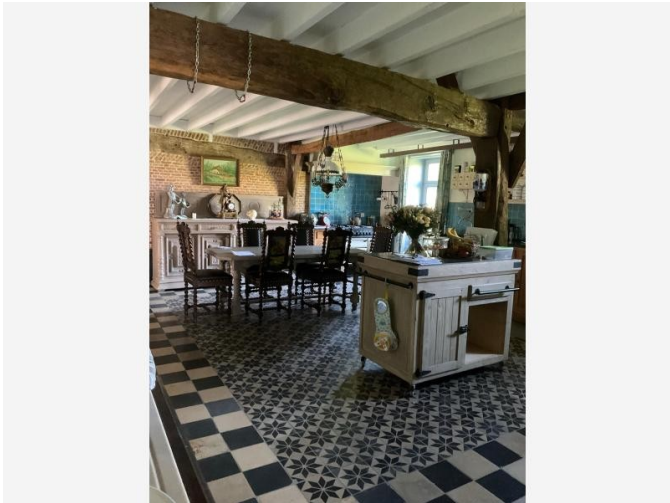
plafonds afgewerkt met houten platen, planken en gyproc

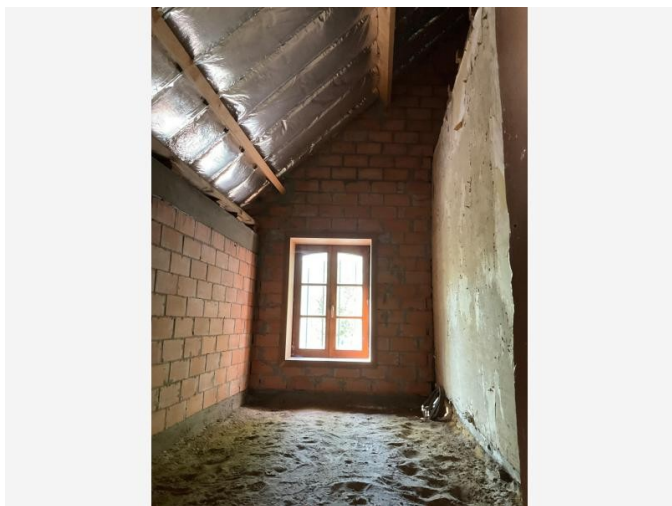
woning verbouwd tussen 2005 en 2011.

deel van de woning afgewerkt met voorzetwanden, buitenwanden in snelbouw, binnenwanden in gyproc.

snelbouwbuitenwanden deels nieuw pleisterwerk deels nog bloot.

Oude gedeelte van de woning wanden deels met leempleister en gespoten kalklagen.

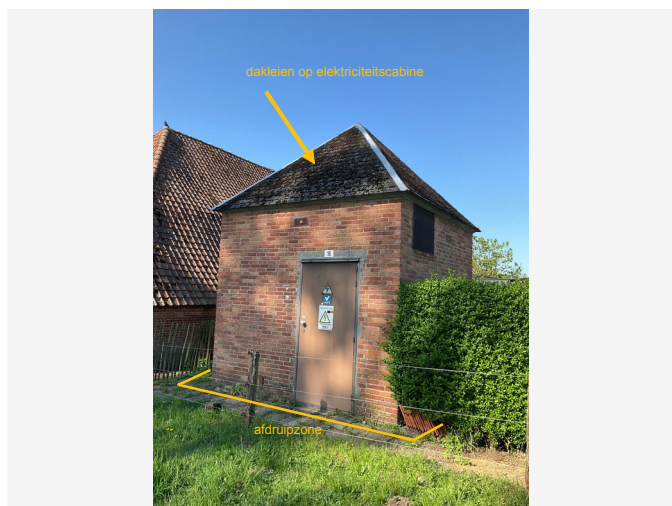
Leien op elektriciteitscabine en afdruiptzone rondom,  
electriciteitscabine eigendom van gemeente Grobbendonk en IVEKA.

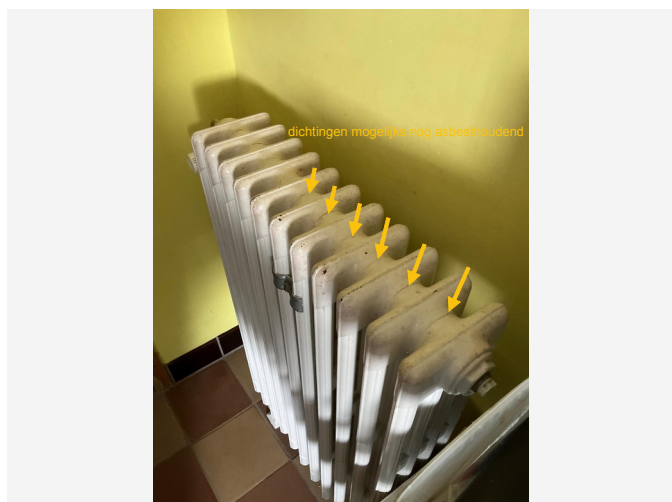
## Fiche 8: samengestelde radiatoren in gerenoveerd deel woning

in het gerenoveerde deel van de woning staan samengestelde radiatoren, deze zouden nog asbesthoudende dichtingen kunnen bevatten.

niet-destructieve staalname niet mogelijk.
