# Asbestinventarisatetest

Goltfuslaan 2B/10, 3150 Haacht

Attestnummer : **20260101-000055.000**

**Asbestveilig** (maar mogelijk niet asbestvrij)

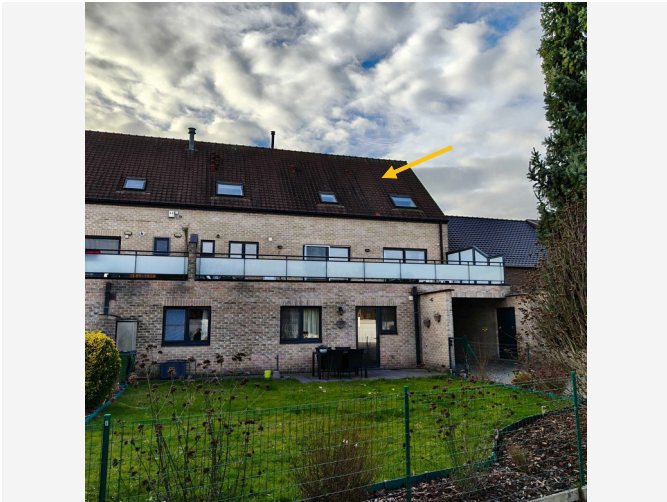
Situeringsfoto

# Fiche 1: Dak (beperking) - eventueel onderdak niet inspecteerbaar

**Reden:** Het te onderzoeken materiaal situeert zich hoger dan 3,50 m te rekenen vanaf een veilige ondergrond

**Uitleg van de asbestdeskundige:** In het kader van een asbestattest voor overdracht (verkoop, schenking), hoeven toepassingen die zich hoger dan 3,5m vanaf een veilige ondergrond situeren, niet onderzocht te worden.

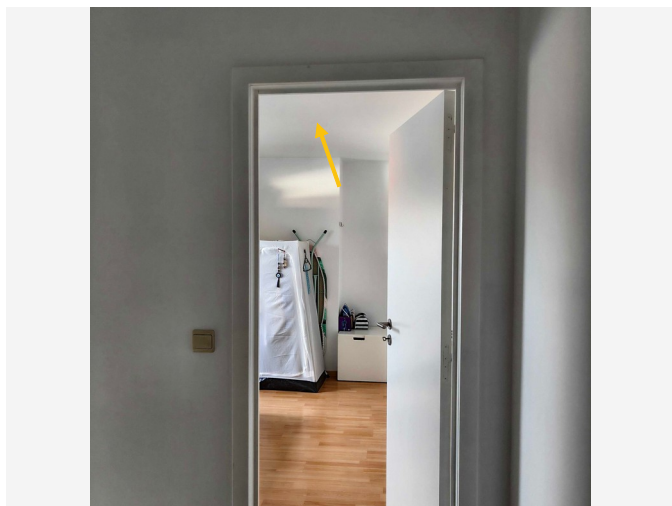
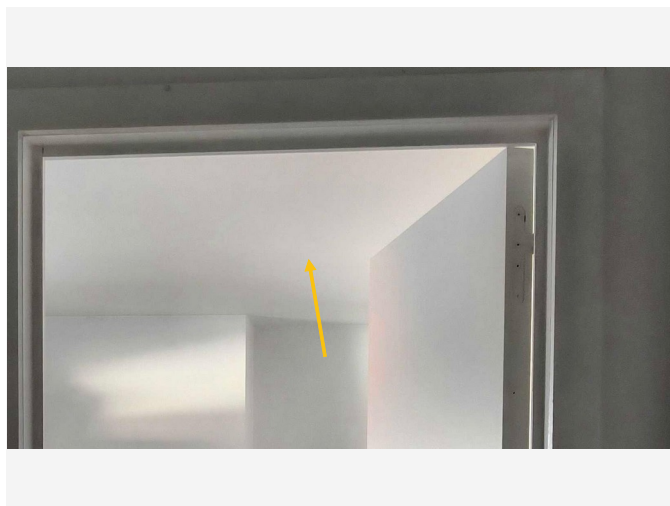
De plafonds werden afgewerkt met niet-asbestverdachte voorzetpanelen die inspectie van de bedekte structuur (opbouw, pleisterwerk) verhinderen.

| Basis voor advies | De asbestdeskundige beoordeelt het materiaal als niet-asbestverdacht. |

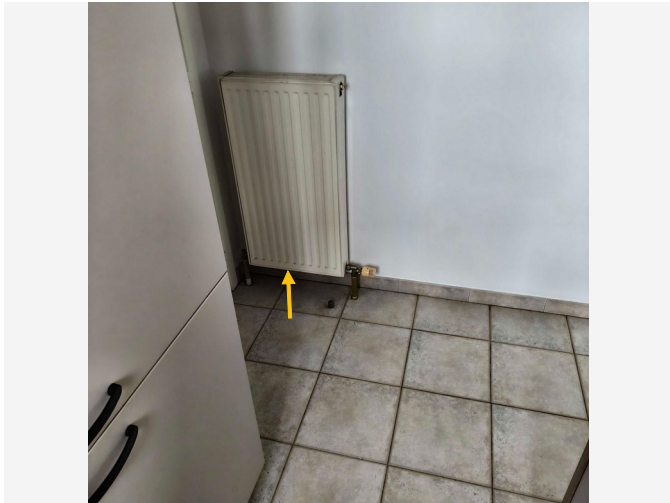
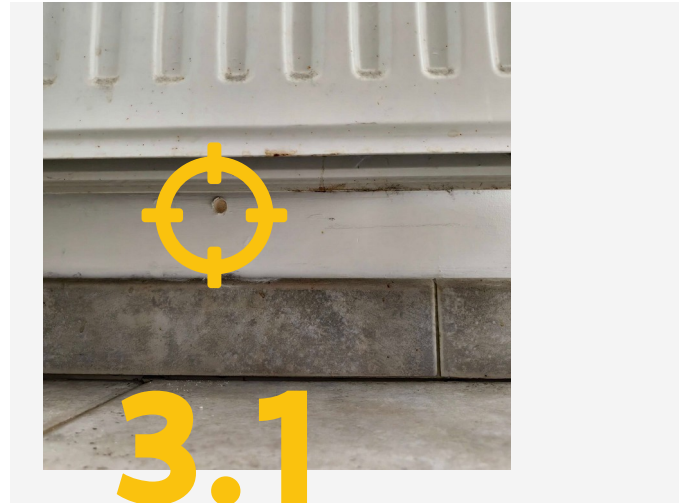
## Fiche 3: Pleisterwerk wanden

Geen asbest

| # | Type | Referentie | Resultaat |
|---|---|---|---|
| 3.1 | Mengmonster | pleister muur | Geen asbest |

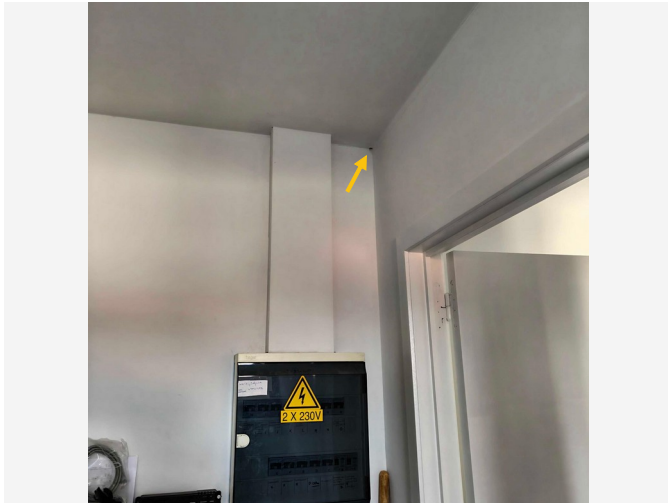
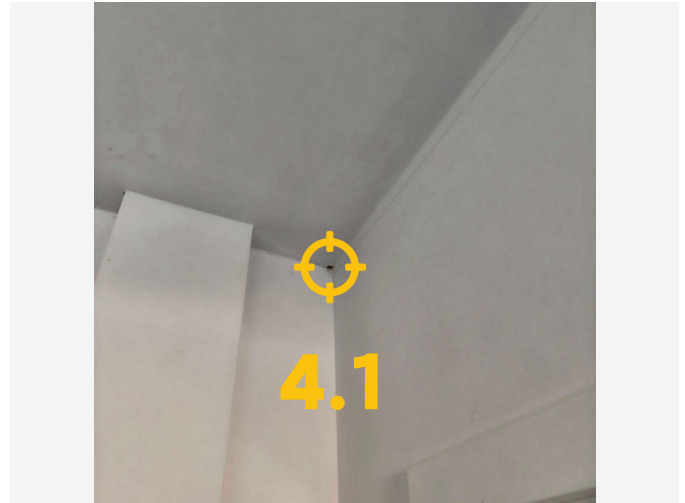
## Fiche 4: Pleisterwerk plafonds

Geen asbest

| # | Type | Referentie | Resultaat |
|---|---|---|---|
| 4.1 | Mengmonster | pleister plafond | Geen asbest |

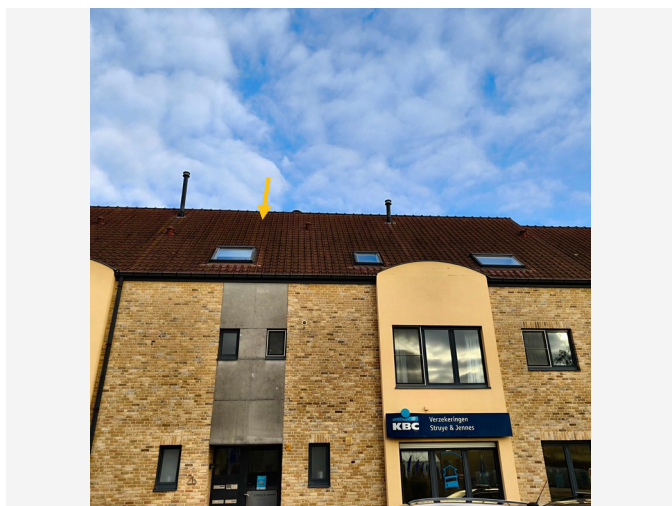
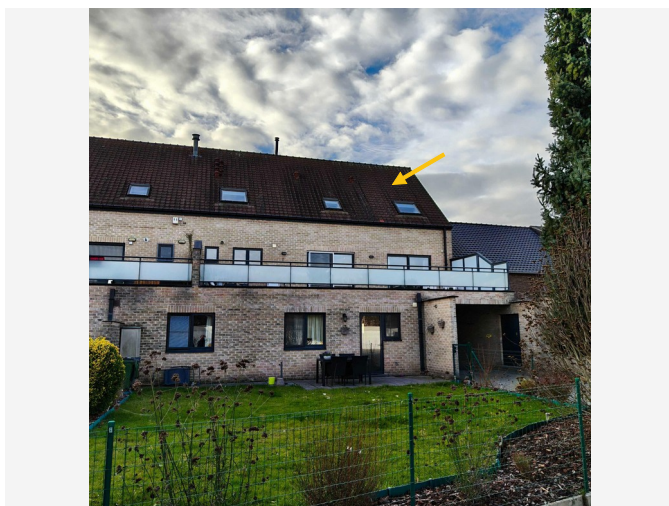
| Beschrijving | Notitie | Terug te vinden op plannen |
|---|---|---|
| Fiche 5: Dakbedekking bestaande uit pannen (niet verdacht) | De dakbedekking is niet-asbestverdacht. | Plan 1.3: Verdieping 2 |

### Fiche 5: Dakbedekking bestaande uit pannen (niet verdacht)

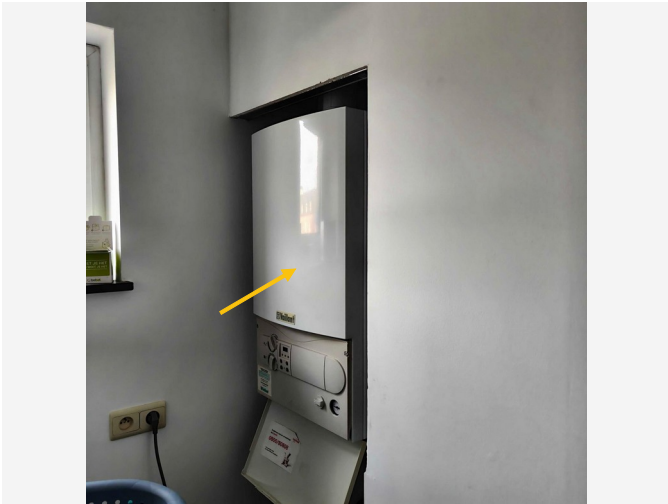
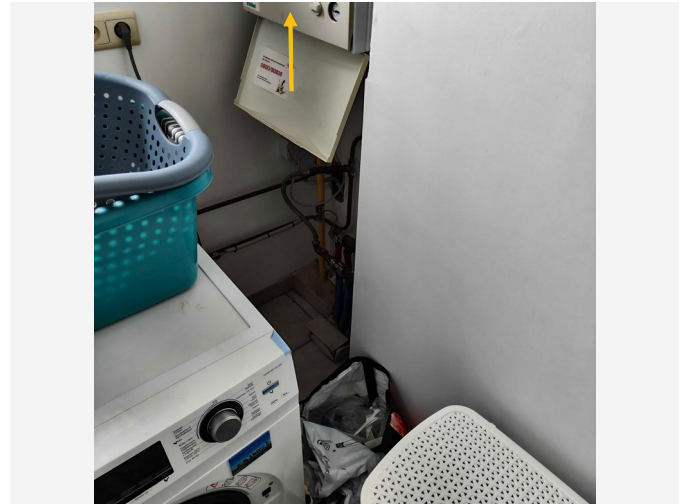
| Beschrijving | Notitie | Terug te vinden op plannen |
|---|---|---|
| Fiche 6: CV-ketel (niet verdacht) | De CV-ketel (dichtingen, isolerend materiaal) is niet asbestverdacht. | Plan 1.2: Verdieping 1 |

## Fiche 6: CV-ketel (niet verdacht)

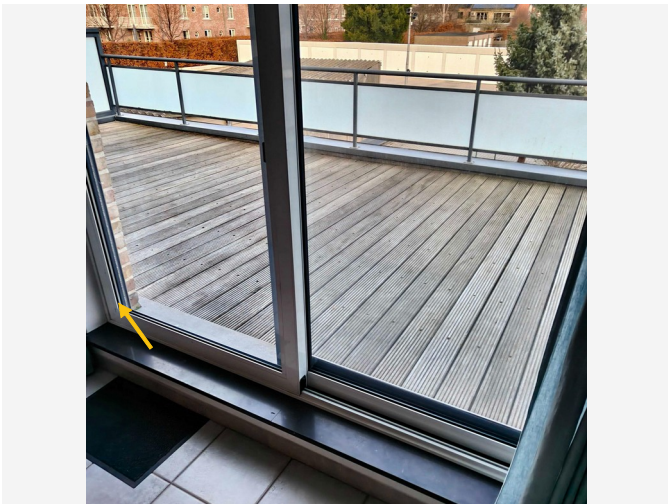
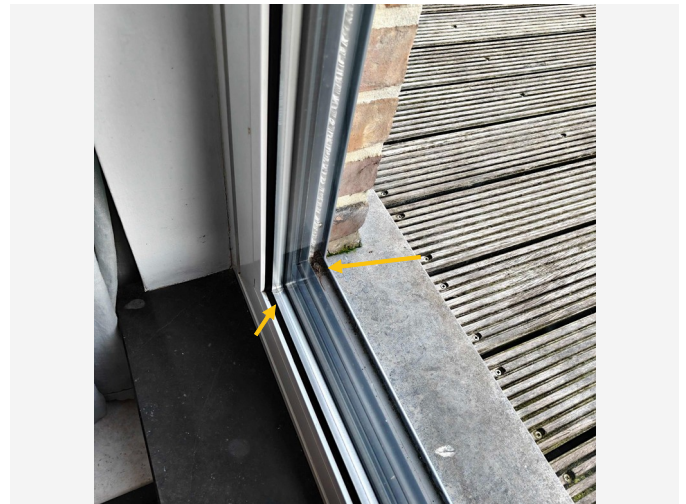
| Beschrijving | Notitie | Terug te vinden op plannen |
|---|---|---|
| Fiche 7: Kit aan de ramen | De kit aan de ramen is niet asbestverdacht. | Plan 1.2: Verdieping 1<br>Plan 1.3: Verdieping 2 |

## Fiche 7: Kit aan de ramen

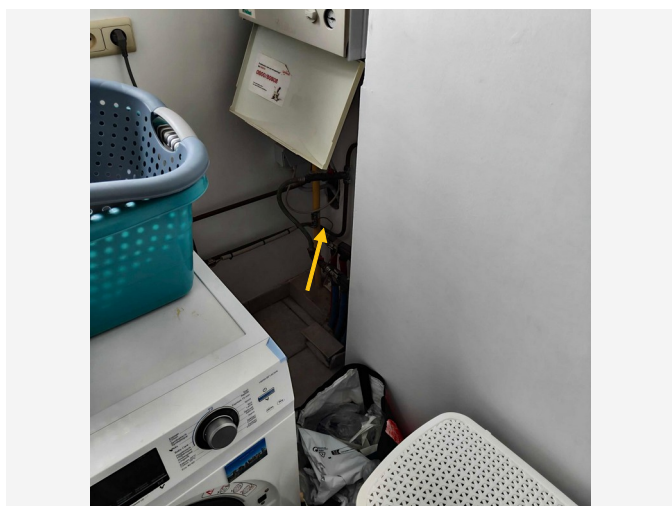
*Situeringsfoto*

| Beschrijving | Notitie | Terug te vinden op plannen |
|---|---|---|
| Fiche 8: Leidingisolatie (niet aanwezig) | Er is geen asbestverdachte leidingisolatie aanwezig. | Plan 1.2: Verdieping 1 |

### Fiche 8: Leidingisolatie (niet aanwezig)
