# Asbestinventarisatetest

Milsenstraat 12, 2800 Mechelen

Attestnummer : **20251017-000432.000**

**Asbestveilig** (maar mogelijk niet asbestvrij)

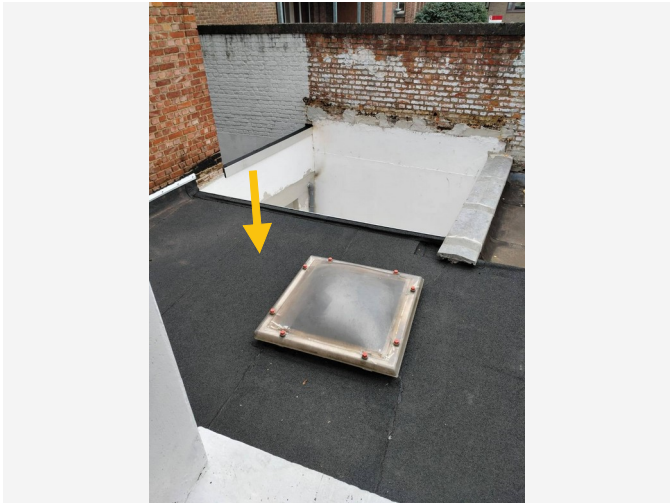
Vrije foto

Het plat dak is afgewerkt met EPDM, een materiaal dat niet asbestverdacht is.

| (Asbest)materiaal | Dak- en gevelbekleding - Roofing |
| Bindmiddel | Bitumen (roofing, teer, asfalt) |

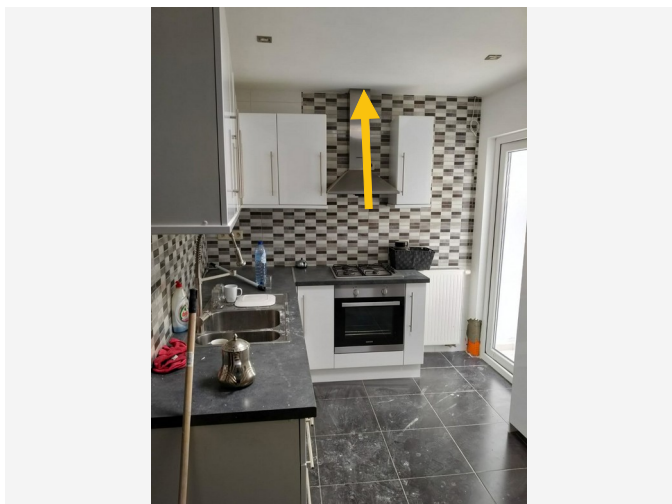
Vrije foto

De plafonds zijn volledig uitgevoerd in gipsplaten

| Bindmiddel | Gips - kalk |
| Gebondenheid bindmiddel | Niet-hechtgebonden |

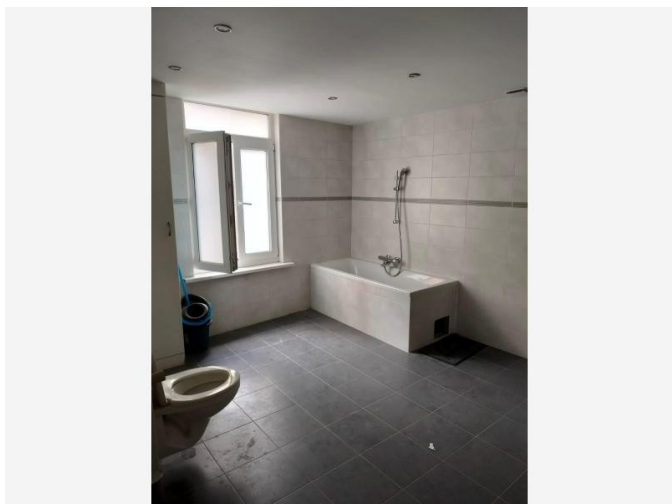
Vrije foto

Tijdens onze rondgang hebben we kunnen vaststellen dat de volledige woning grondig gerenoveerd is. We hebben voldoende bewijsmateriaal ontvangen waaruit blijkt dat er geen asbest is gebruikt of aanwezig is, zowel tijdens als na de renovatie.

De woning is gerenoveerd in 2025.

Het pleisterwerk werd volledig verwijderd en opnieuw aangebracht. Zowel de vloeren als het plat dak zijn vernieuwd. Ook de sanitaire en elektrische installaties zijn volledig vervangen. Daarnaast werden een nieuwe badkamer en keuken geplaatst. Kortom: een grondige totaalrenovatie
