# Asbestinventarisat attest

Steenwinkelstraat 599, 2627 Schelle

Attestnummer : 20250917-000323.000

Uitgegeven op : 17.09.2025

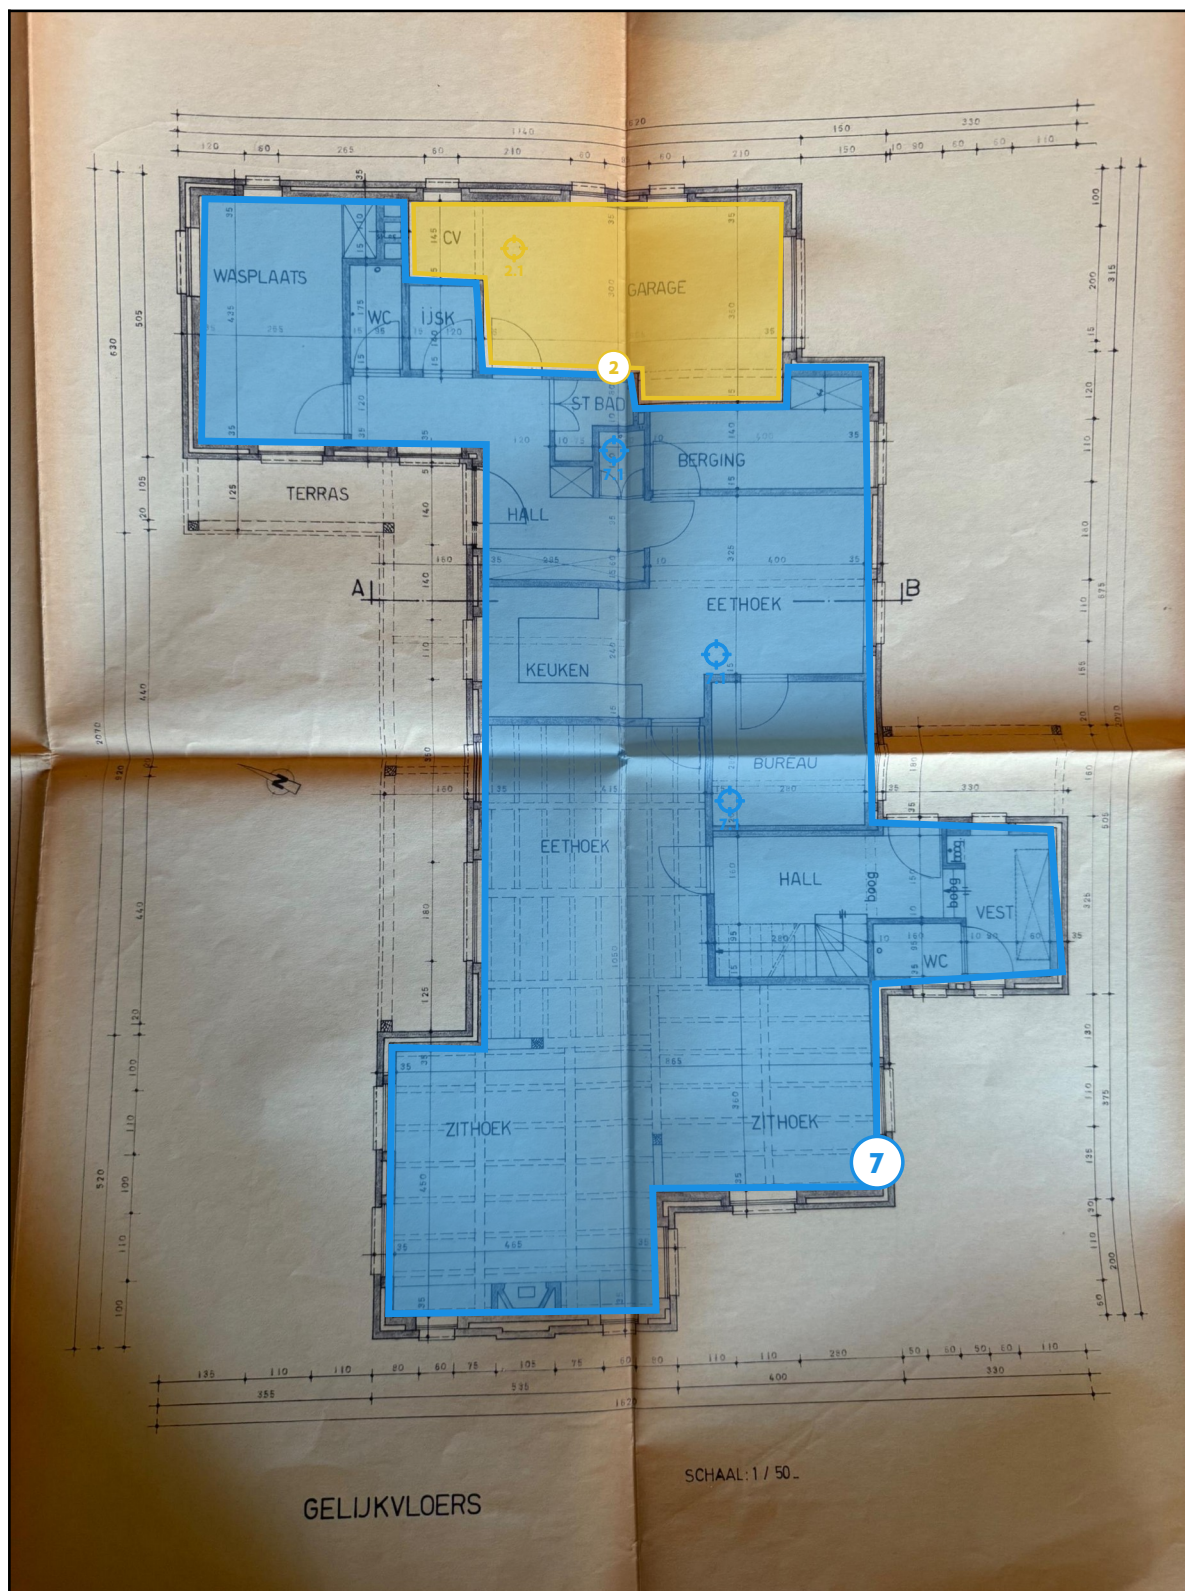
## Plan 1.2: Gvl; pleister plafond en plafondplaten

| 2. Plafondplaten | Asbestmateriaal | Zorgvuldig beheren |

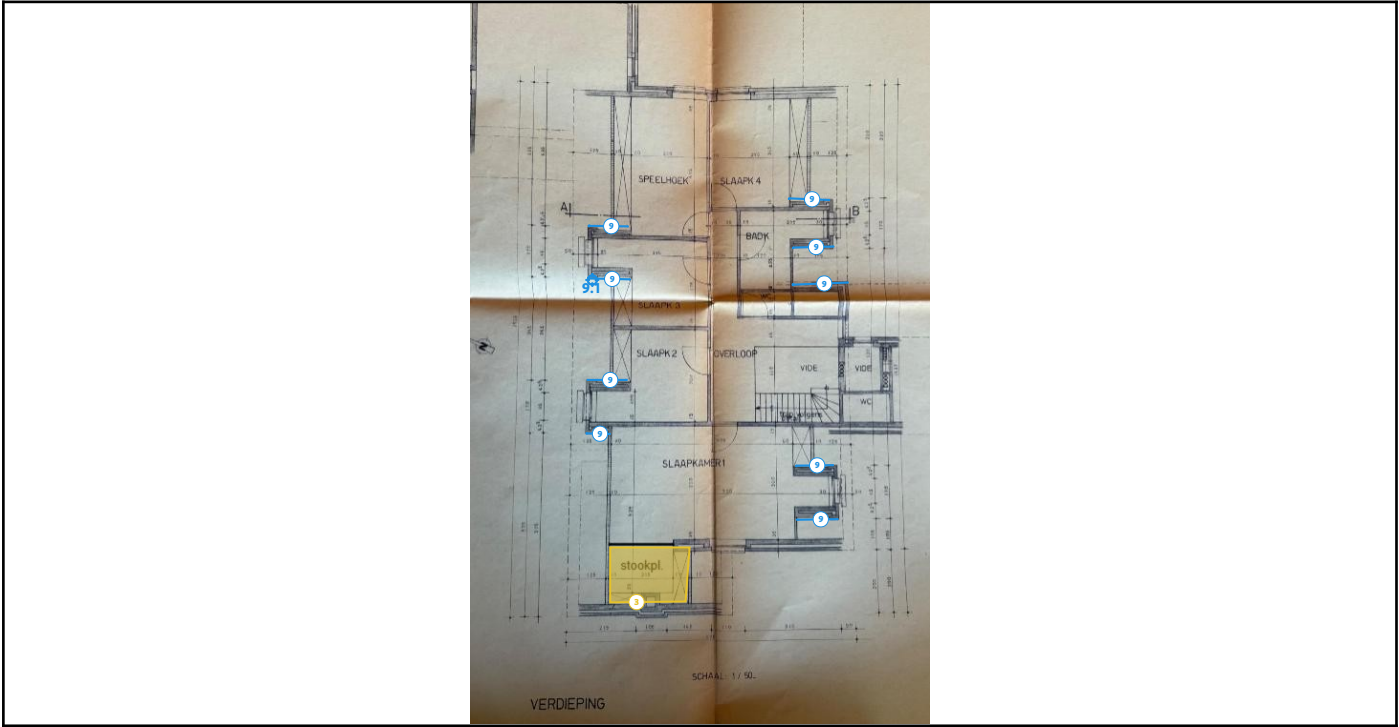
# Plan 1.5: Verdiep; leien en platen

| Beschrijving | Type | Actie |
|---|---|---|
| 3. Platen | Asbestmateriaal | Zorgvuldig beheren |

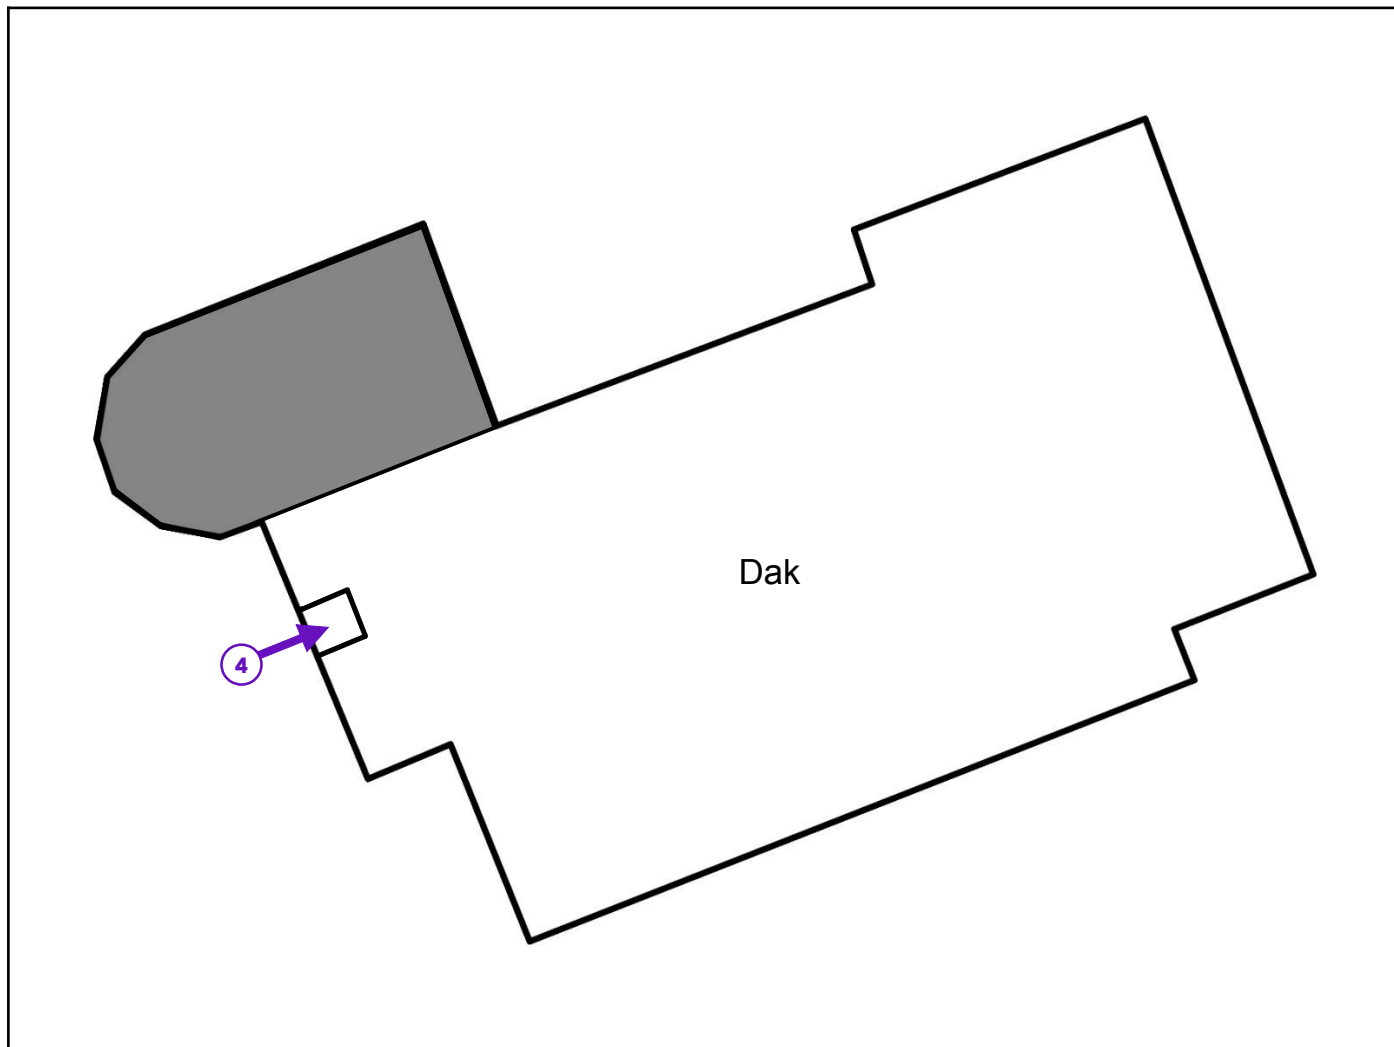
## Plan 1.7: Dak; schouw

| Beschrijving | Type | Actie |
|---|---|---|
| 4. Schouw | Beperking | - |

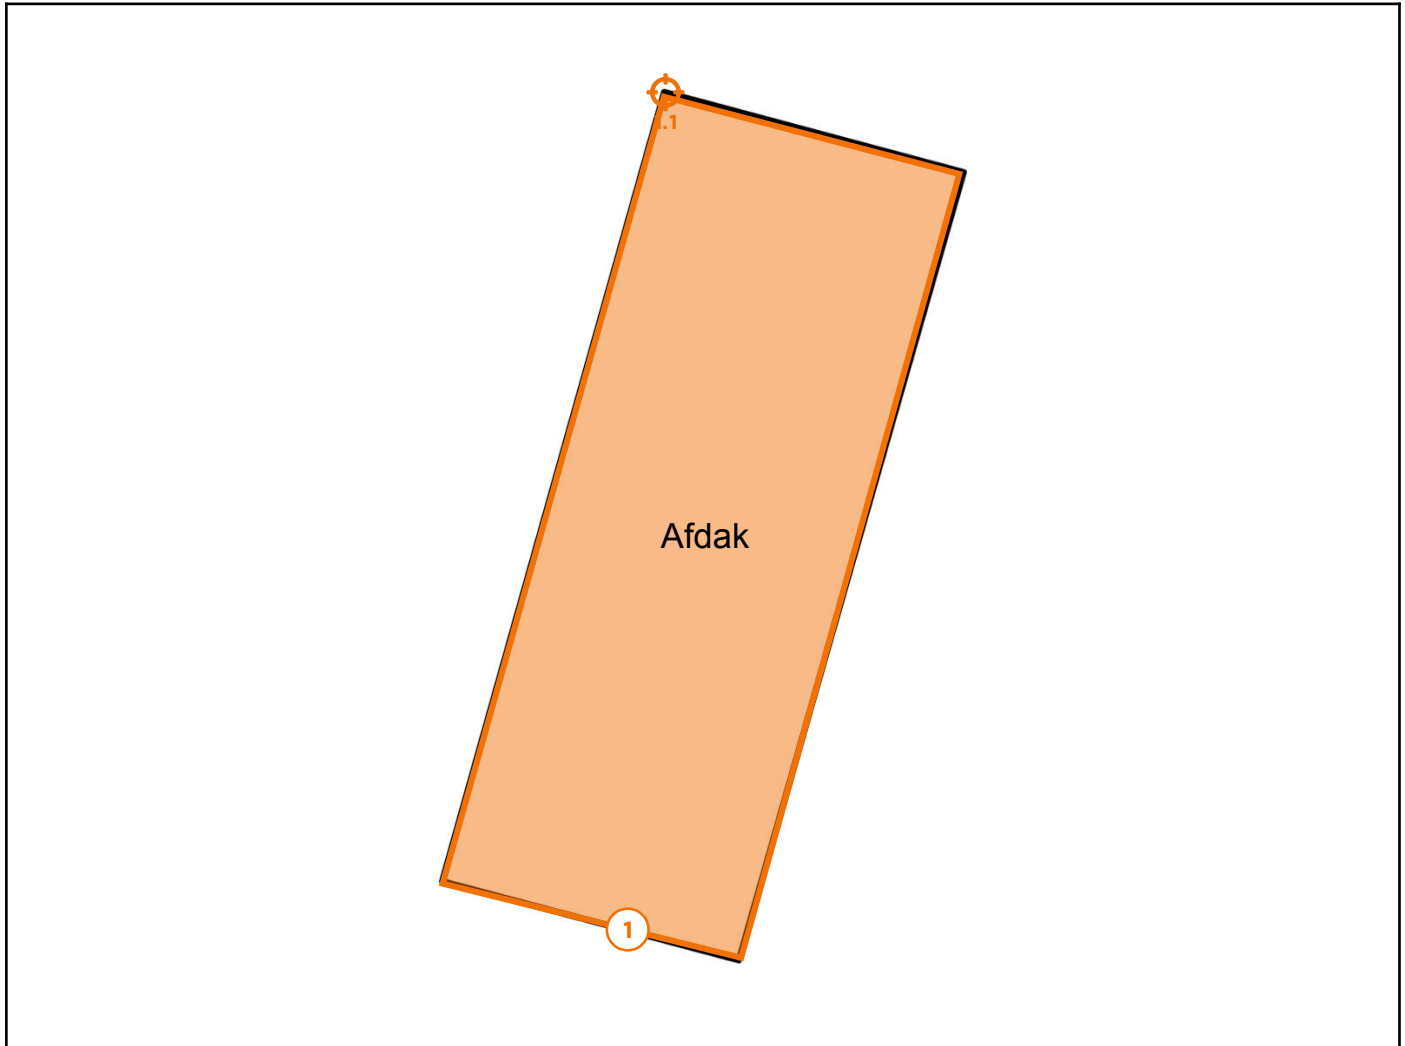
## Plan 4.1: Afdak; golfdak

| Beschrijving | Type | Actie |
|---|---|---|
| 1. Golfdak | Asbestmateriaal | <a href="#">Verwijderen</a> |

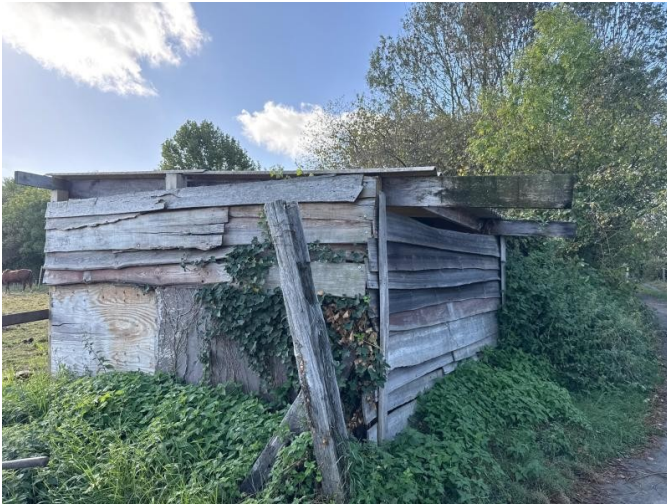
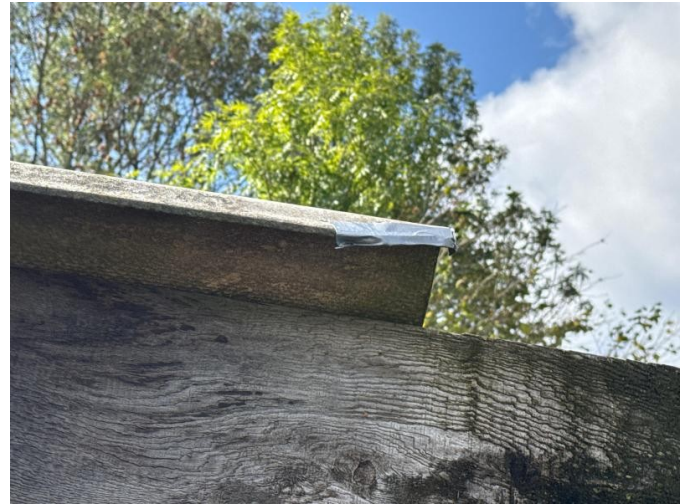
Het asbestmateriaal valt onder de mijlpaal van 2034.

| Eindbeoordeling materiaalisico | Verhoogd materiaalisico en/of verhoogde kans op vezelvrijgave |

| Gebondenheid | Categorie 1: hechtgebonden in oorsprong |
| Asbestsoort (vezeltype) | Alleen chrysotiel |
| Asbestconcentratie | Laag (< 50%) |
| Afschermingsgraad van het gehele materiaal | Geheel of deels vrij aan de buitenlucht |
| Toestand van het materiaal | Matig beschadigd, matig verweerd |

| # | Type | Referentie | Resultaat |
|---|---|---|---|
| 1.1 | Puntmonster | MM03 | Chrysotiel |

| Asbestmateriaal | Dak- en gevelbekleding - Golfplaat |
| Hoeveelheid (oppervlakte - aantal) | • 60,00 m <sup>2</sup> - 1 stuk |

Verwijderen

- Zorg voor een veilig beheer. Vermijd het beschadigen van het asbestmateriaal. Controleer de toestand jaarlijks op wijzigingen.

- Eenvoudige handelingen: mag via doe-het-zelf of door werknemer(s) met opleidingsattest eenvoudige handelingen  
Betreft een hechtgebonden toepassing in een matig verweerde staat met een laag risico op vezelvrijgave. De toepassing zorgvuldig verwijderen, zonder wijzigingen aan te brengen in de huidige toestand van het materiaal. De toepassing niet breken en/of beschadigen. Verwijder de toepassing a.d.h.v. eenvoudige handelingen en voorzie de nodige PBM's zoals ademhalingsmasker met een P3-filter, Tyvec categorie 3 type 5-6, schoeisel moet volledig gesloten zijn, wegwerphandschoenen. Opgeleid personeel wordt aanbevolen. Het asbestmateriaal moet worden verpakt in twee lagen van luchtdichte, stevige plastic zakken of folie aandienen bij het gemeentelijk recyclagepark. Deze dienen gemarkeerd te zijn met een waarschuwingsetiket. Voor verder advies kan je een kijkje nemen op de site van OVAM. ( [www.asbestinfo.be](http://www.asbestinfo.be))

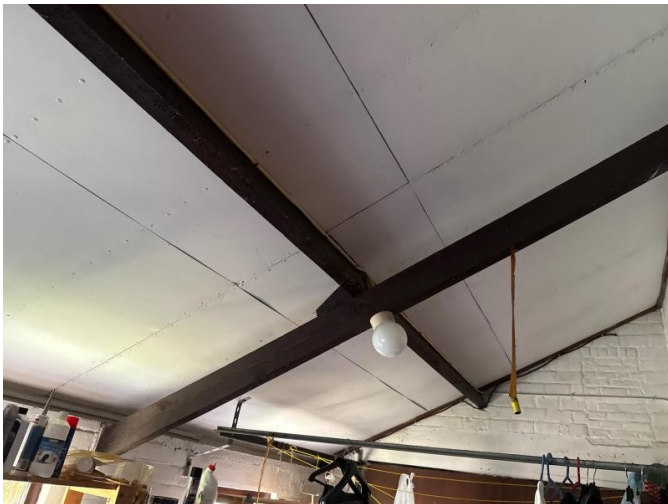
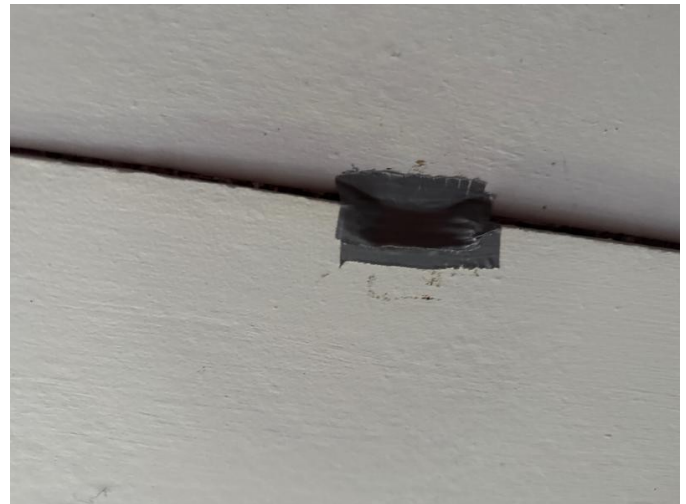
Het asbestmateriaal valt onder de mijlpaal van 2040.

| Eindbeoordeling materiaalisico | Zeer laag materiaalisico en/of zeer lage kans op vezelvrijgave |

| Gebondenheid | Categorie 1: hechtgebonden in oorsprong |
| Asbestsoort (vezeltype) | Alleen chrysotiel |
| Afschermingsgraad van het gehele materiaal | Niet stootvaste afscherming |
| Toestand van het materiaal | Licht beschadigd, licht verweerd. Intact calciumsilicaatmateriaal of categorie III 'gebondenheid' |

| # | Type | Referentie | Resultaat |
|---|---|---|---|
| 2.1 | Puntmonster | MM06 | Chrysotiel |

| Asbestmateriaal | Plaat, paneel, tablet - Type Menuiserie |
| Hoeveelheid (oppervlakte - dikte - aantal) | • 50,00 m <sup>2</sup> - 0,10 cm - 1 stuk |

Zorgvuldig beheren

- Zorg voor een veilig beheer. Vermijd het beschadigen van het asbestmateriaal. Controleer de toestand jaarlijks op wijzigingen.

- Eenvoudige handelingen: mag via doe-het-zelf of door werknemer(s) met opleidingsattest eenvoudige handelingen  
Betreft een hechtgebonden toepassing in een licht verweerde staat met een laag risico op vezelvrijgave. De toepassing zorgvuldig verwijderen, zonder wijzigingen aan te brengen in de huidige toestand van het materiaal. De toepassing niet breken en/of beschadigen. Verwijder de toepassing a.d.h.v. eenvoudige handelingen en voorzie de nodige PBM's zoals ademhalingsmasker met een P3-filter, Tyvec categorie 3 type 5-6, schoeisel moet volledig gesloten zijn, wegwerphandschoenen. Opgeleid personeel wordt aanbevolen. Het asbestmateriaal moet worden verpakt in twee lagen van luchtdichte, stevige plastic zakken of folie aandienen bij het gemeentelijk recyclagepark. Deze dienen gemarkeerd te zijn met een waarschuwingsetiket. Voor verder advies kan je een kijkje nemen op de site van OVAM. ([www.asbestinfo.be](http://www.asbestinfo.be))

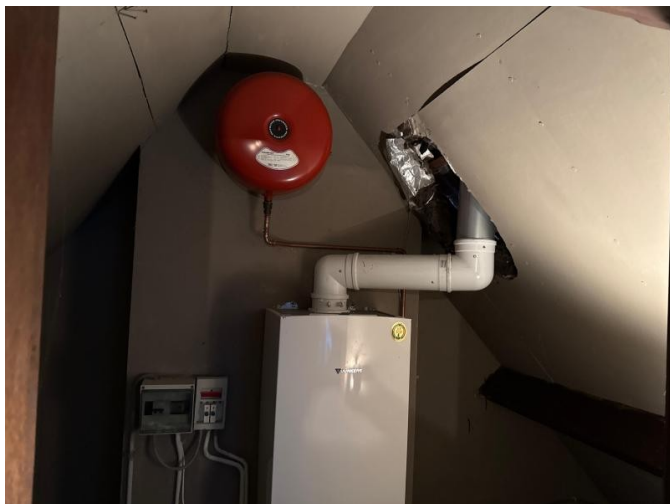
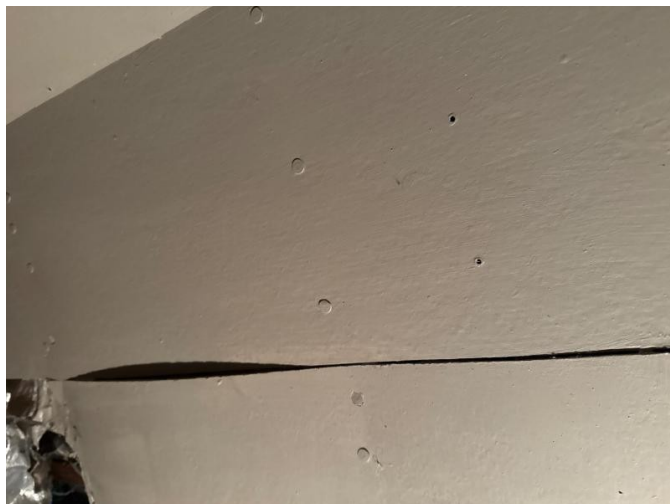
Het asbestmateriaal valt onder de mijlpaal van 2040.

| Eindbeoordeling materiaalisico | Laag materiaalisico en/of verlaagde kans op vezelvrijgave |

| Gebondenheid | Categorie 1: hechtgebonden in oorsprong |
| Asbestsoort (vezeltype) | Crocidoliet aanwezig |
| Afschermingsgraad van het gehele materiaal | Niet stootvaste afscherming |
| Toestand van het materiaal | Licht beschadigd, licht verweerd. Intact calciumsilicaatmateriaal of categorie III 'gebondenheid' |

| Asbestmateriaal | Plaat, paneel, tablet - Type Menuiserie |
| Hoeveelheid (oppervlakte - dikte - aantal) | • 20,00 m <sup>2</sup> - 0,10 cm - 1 stuk |

Zorgvuldig beheren

- Zorg voor een veilig beheer. Vermijd het beschadigen van het asbestmateriaal. Controleer de toestand jaarlijks op wijzigingen.
- Voer bijkomende staalname(s) uit.

- Eenvoudige handelingen: mag via doe-het-zelf of door werknemer(s) met opleidingsattest eenvoudige handelingen  
Betreft een hechtgebonden toepassing in een licht verweerde staat met een laag risico op vezelvrijgave. De toepassing zorgvuldig verwijderen, zonder wijzigingen aan te brengen in de huidige toestand van het materiaal. De toepassing niet breken en/of beschadigen. Verwijder de toepassing a.d.h.v. eenvoudige handelingen en voorzie de nodige PBM's zoals ademhalingsmasker met een P3-filter, Tyvec categorie 3 type 5-6, schoeisel moet volledig gesloten zijn, wegwerphandschoenen. Opleid personeel wordt aanbevolen. Het asbestmateriaal moet worden verpakt in twee lagen van luchtdichte, stevige plastic zakken of folie aandienen bij het gemeentelijk recyclagepark. Deze dienen gemarkeerd te zijn met een waarschuwingsetiket. Voor verder advies kan je een kijkje nemen op de site van OVAM. ([www.asbestinfo.be](http://www.asbestinfo.be))

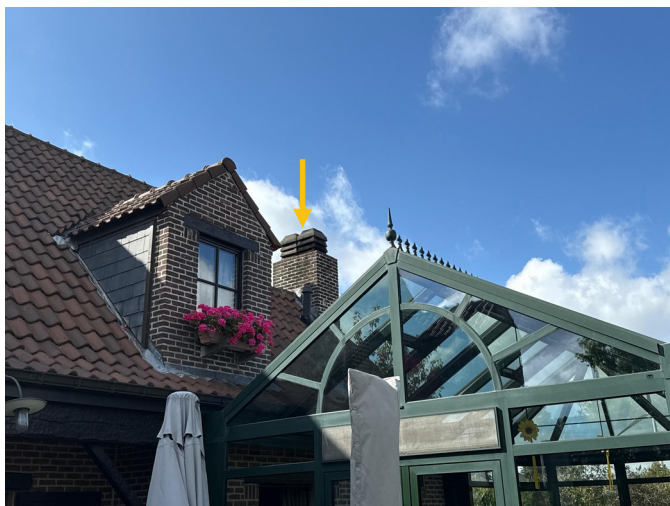
*Situeringsfoto*

**Reden:** Het te onderzoeken materiaal situeert zich hoger dan 3,50 m te rekenen vanaf een veilige ondergrond

**Uitleg van de asbestdeskundige:** Het materiaal in de schacht van de schouw kon op het moment van de inspectie niet nader worden onderzocht. Conform ons inspectieprotocol mogen wij een beperking inroepen voor hoogtes hoger dan 3,5 m. Indien men dit wil laten onderzoeken, dient er een nieuwe afspraak gemaakt te worden en moet er een hoogtewerker voorzien worden, evenals iemand die bevoegd is om deze te bedienen en eventueel een techniek die de al dan niet aanwezige schouwhoed kan afnemen en weer terugplaatsen.

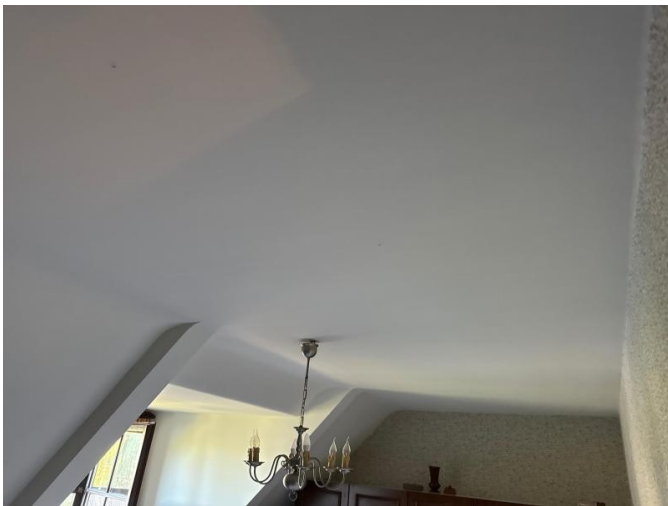
Het materiaal achter het vals plafond kon op het moment van de inspectie niet nader worden onderzocht. De toepassing kan enkel a.d.h.v. een negatief labocertificaat als asbestvrij beschouwd worden. Verder onderzoek verrichten naar de samenstelling van de toepassing tot op de drager. Dit bij renovatie en/of sloop.

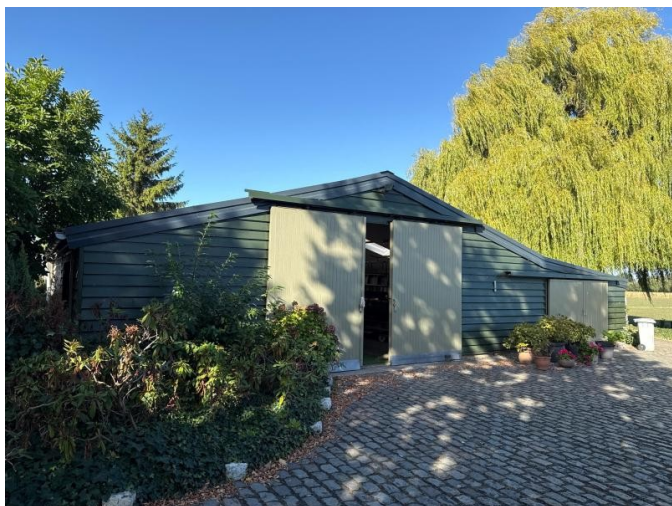
Er werden geen asbestverdachte toepassingen vastgesteld in deze ruimte.
