# Asbestinventarisatetest

Plantin en Moretuslei 63/301, 2018 Antwerpen

Attestnummer : 20251230-000126.000

Uitgegeven op : 30.12.2025

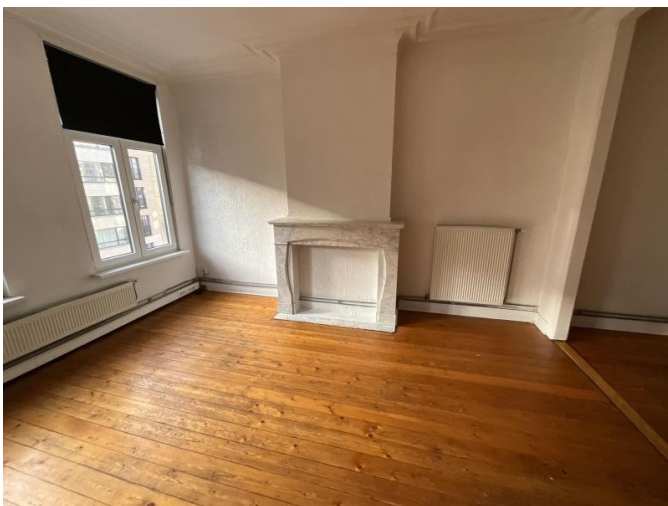
*Situeringsfoto*

**Reden:** Er is geen volledige risicobeoordeling mogelijk

**Uitleg van de asbestdeskundige:** De binnenkant van de schouw kon niet onderzocht worden ikv het niet destructief onderzoek. Asbestverdachte materialen dienen opgespoort te worden via een destructief onderzoek.

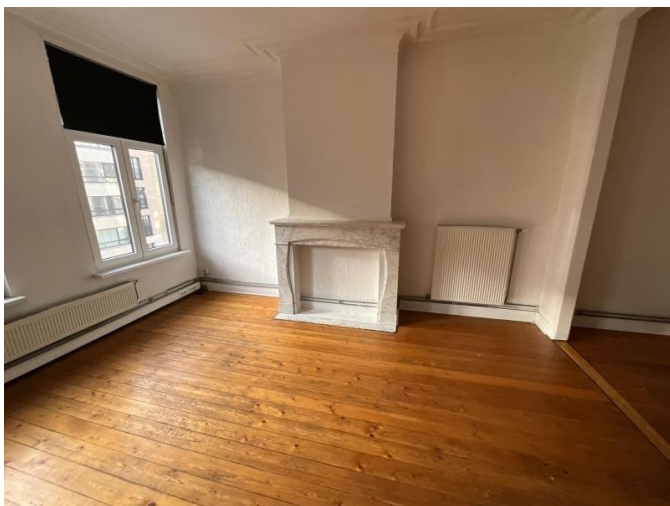
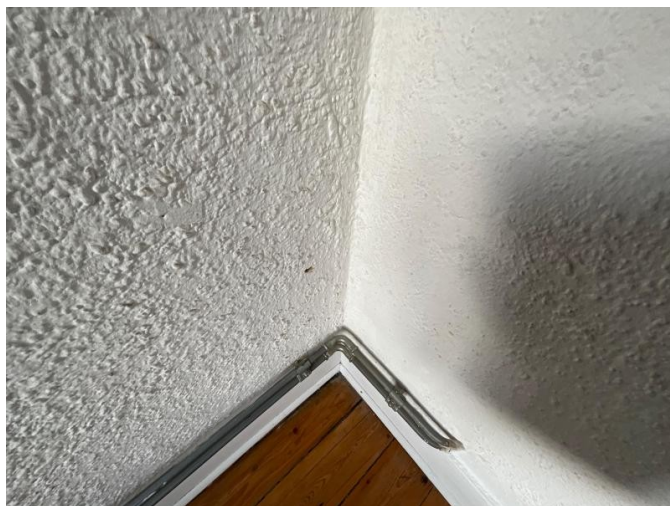
## Fiche 2: Pleisterwerk muren

Geen asbest

| # | Type | Referentie | Resultaat |
|---|---|---|---|
| 2.1 | Mengmonster | M001 | Geen asbest |

| Opmerking | Hoeveelheid bij benadering aangezien er geen asbest werd teruggevonden in het mengstaal. |

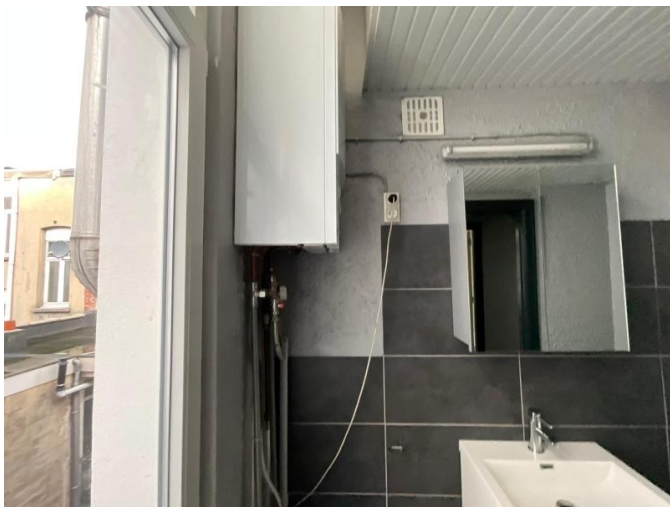
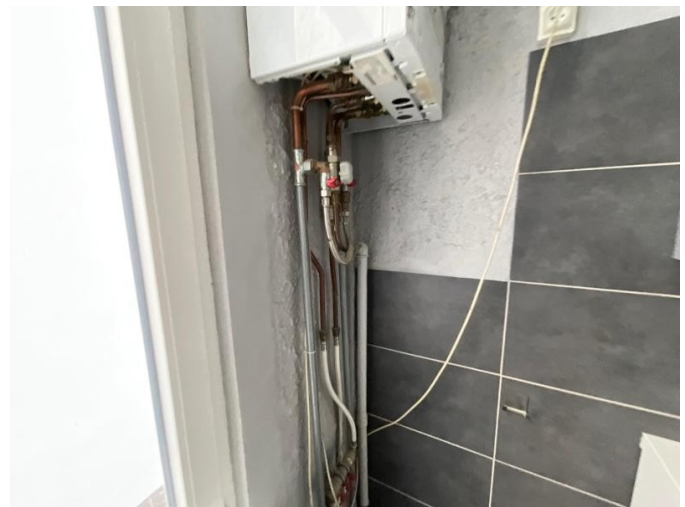
### Fiche 3: Stookketel - verplicht te beschrijven

| Beschrijving | Notitie | Terug te vinden op plannen |
|---|---|---|
| Fiche 3: Stookketel - verplicht te beschrijven | Ketel na 2000. | - |

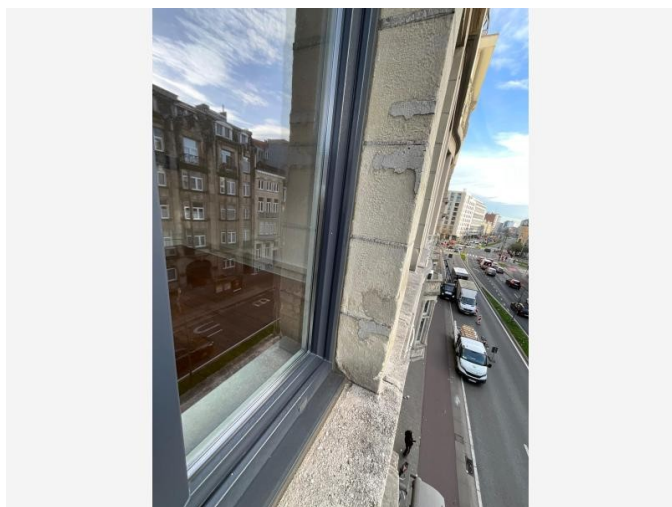
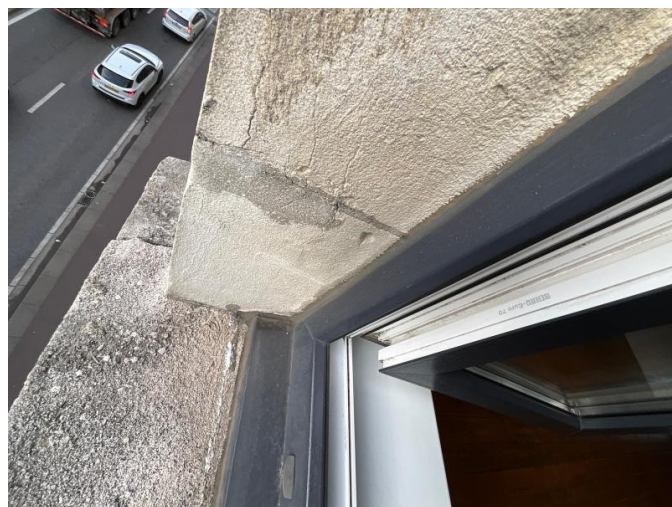
## Fiche 5: Afdichtingsmateriaal - verplicht te beschrijven

| Beschrijving | Notitie | Terug te vinden op plannen |
|---|---|---|
| Fiche 5: Afdichtingsmateriaal - verplicht te beschrijven | Er is geen asbestverdacht afdichtingsmateriaal aanwezig. | - |
