Heieinde 49/3, 2350 Vosselaar

# OVAM

## Asbestveilig (maar niet asbestvrij)

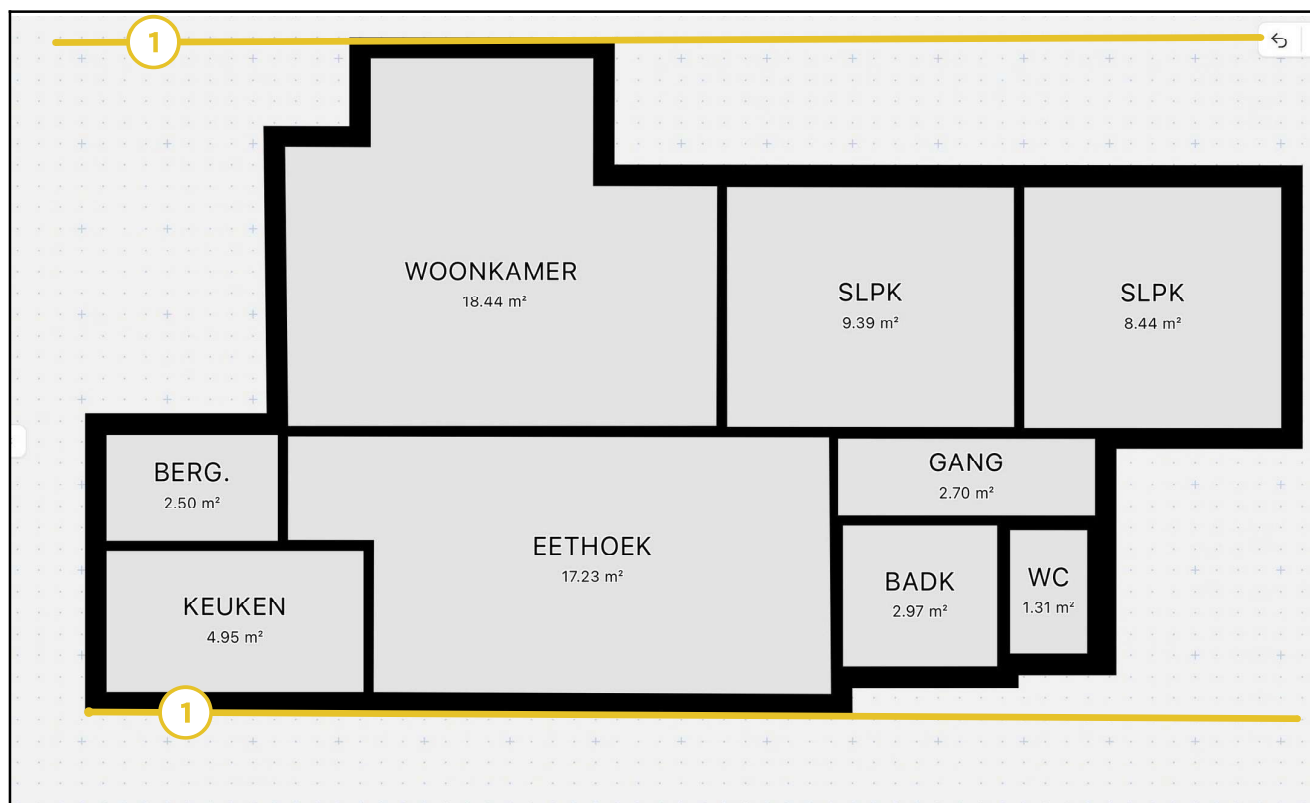
## Plan 1.2: Appartement

| Beschrijving | Type | Actie |
|---|---|---|
| 1. Dakgoot roofing (visueel vastgesteld - geen monsternamen) | Asbestmateriaal | Zorgvuldig beheren |

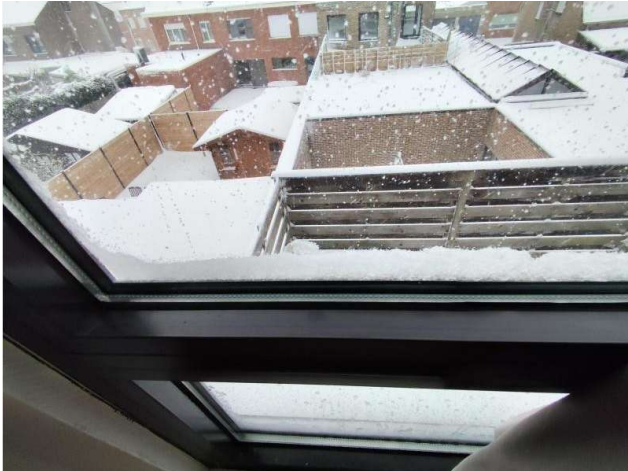
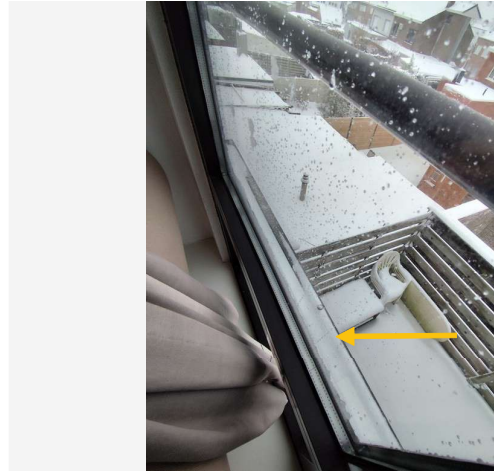
# Fiche 1: Dakgoot roofing (visueel vastgesteld – geen monsternamen)

Het asbestmateriaal valt onder de mijlpaal van 2040.

| Eindbeoordeling materiaalrisico | Zeer laag materiaalrisico en/of zeer lage kans op vezelvrijgave |

| Gebondenheid | Categorie 1: hechtgebonden in oorsprong |
| Toestand van het materiaal | Onbeschadigd, niet verweerd |

| Beschrijving | Dakgoot roofing (visueel vastgesteld - geen monstername) |
| Identificatiemethode | <p>De asbestdeskundige beoordeelt het materiaal als asbestverdacht en dus asbesthoudend, en dit zonder monstername.</p> <p>Motivatie: Er is een onderzoeksbeperking die monstername verhindert; De asbestdeskundige kan geen volledige risicobeoordeling uitvoeren van het materiaal.</p> |
| Opmerking | <p>De dakgoten (gemeenschappelijk) grenzen aan het te inspecteren appartement en dienen volgens inspectieprotocol twee mee betrokken te worden bij de inspectie van het appartement.</p> <p>Volgens het inspectieprotocol is een monstername van roofing verplicht om dit te identificeren als niet-asbesthoudend. Omwille van de hoogte (&gt;3,50m) is de dakgoot niet bereikbaar en kon er bijgevolg geen staal genomen worden. De toepassing wordt in de databank als asbestverdacht beschouwd. Het is aangewezen om extra controle uit te voeren bij eventuele dakrenovatiewerken. De vermelde oppervlaktes, diktes en volumes betreffen een beredeneerde schatting. Er worden geen rechten verleend aan deze oppervlaktes/diktes/volumes.</p> |

- Zorg voor een veilig beheer. Vermijd het beschadigen van het asbestmateriaal. Controleer de toestand jaarlijks op wijzigingen.
- Voer bijkomende staalname(s) uit.

- Eenvoudige handelingen: enkel door erkend asbestverwijderaar  
EH doe-het zelf en/of opgeleid aannemer is NIET toegestaan omdat de roofing zijn bindingssterkte verloren is

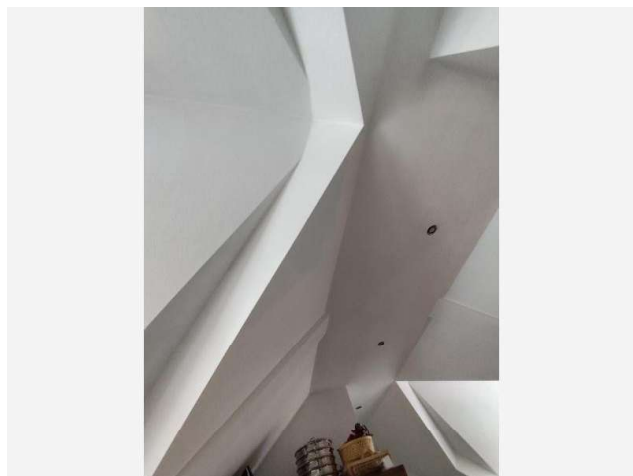
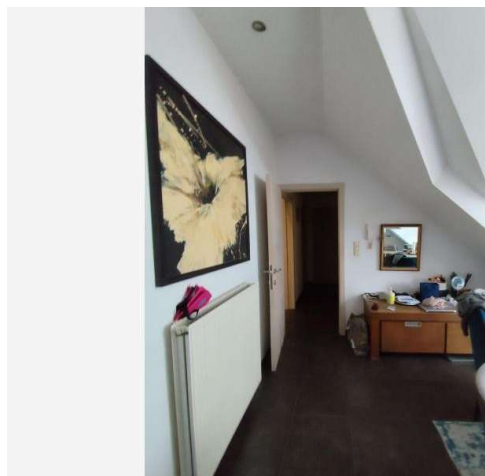
## Adviezen

Alle plafonds zijn afgewerkt met valse plafonds in plaatmateriaal. Het is niet duidelijk of er pleisterwerk of ander verdacht asbestmateriaal aanwezig is achter / op deze valse plafonds, het is aangewezen om bijkomend onderzoek uit te voeren bij werken. Het plafond bestaat uit gipsplaten. Zonder destructieve handeling is het niet mogelijk om na te gaan of er asbesthoudende materialen aanwezig zijn achter de plafond afwerking. Als bij sloop of renovatie blijkt dat er achter deze plafonds nog pleisterwerk of asbest verdachte toepassingen aanwezig zijn, moet dit bemonsterd worden.

De asbestdeskundige beoordeelt het materiaal als niet-asbestverdacht.

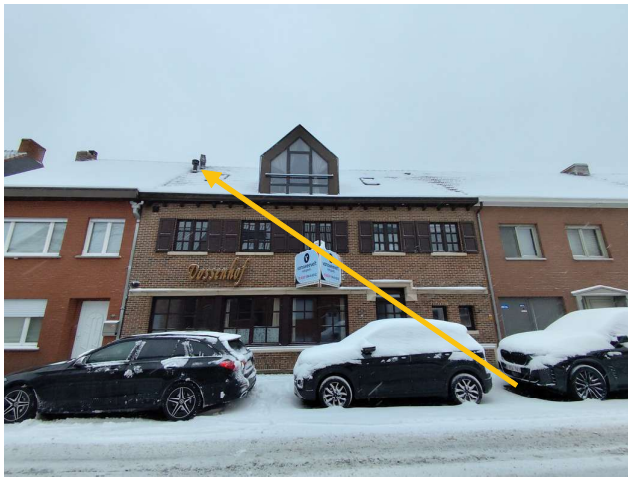
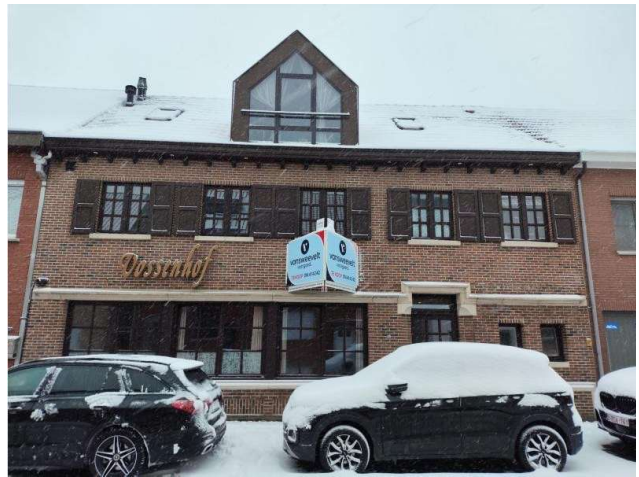
## Fiche 4: Rookgaskanalen (gemeenschappelijk)

| Beschrijving | Notitie | Terug te vinden op plannen |
|---|---|---|
| Fiche 4: Rookgaskanalen (gemeenschappelijk) | De rookgaskanalen bevinden zich vooraan op het schuine dak, deze behoren tot de gemeenschappelijk delen, maar grenzen aan het inspectiegebied.<br><br>De rookgaskanalen zijn niet asbest verdacht. | - |

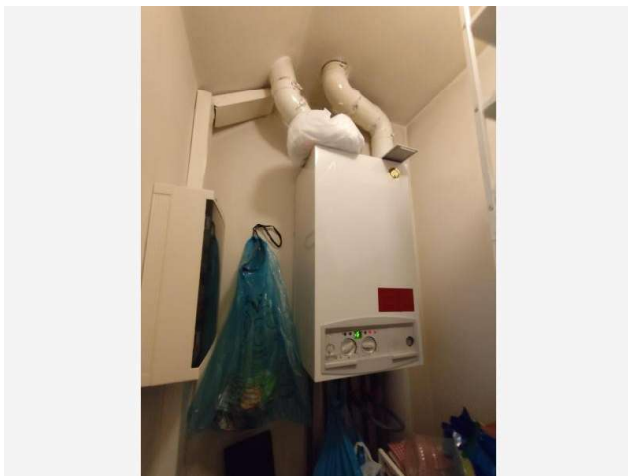
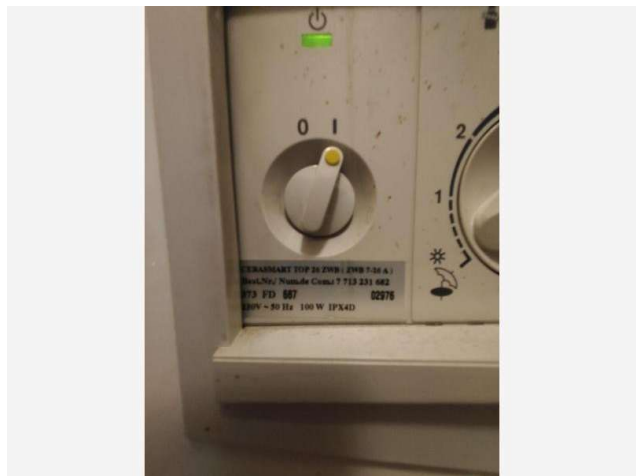
## Fiche 5: CV Ketel/boiler

| Beschrijving | Notitie | Terug te vinden op plannen |
|---|---|---|
| Fiche 5: CV Ketel/boiler | De CV ketel werd gecontroleerd (bwj 2006) en is niet asbest verdacht, geen risico bouwjaar. | - |

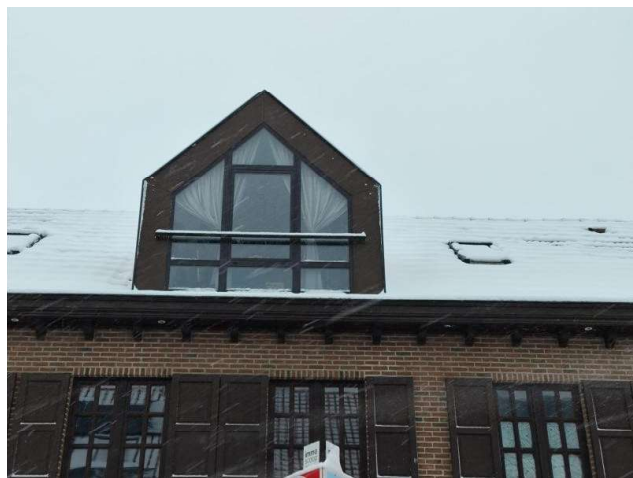
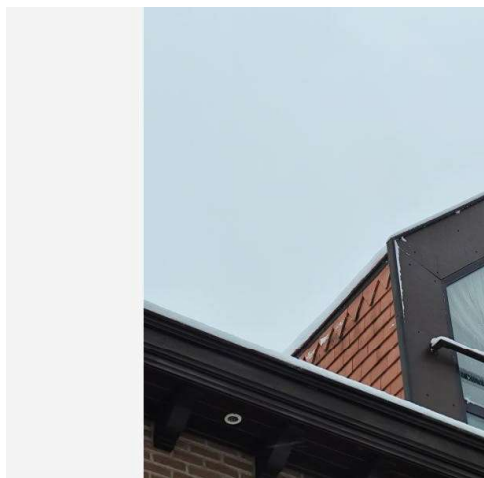
## Fiche 6: Kit: niet verdacht (visueel vastgesteld)

| Beschrijving | Notitie | Terug te vinden op plannen |
|---|---|---|
| Fiche 6: Kit: niet verdacht (visueel vastgesteld) | De gebruikte siliconen kit is niet asbestverdacht. | - |

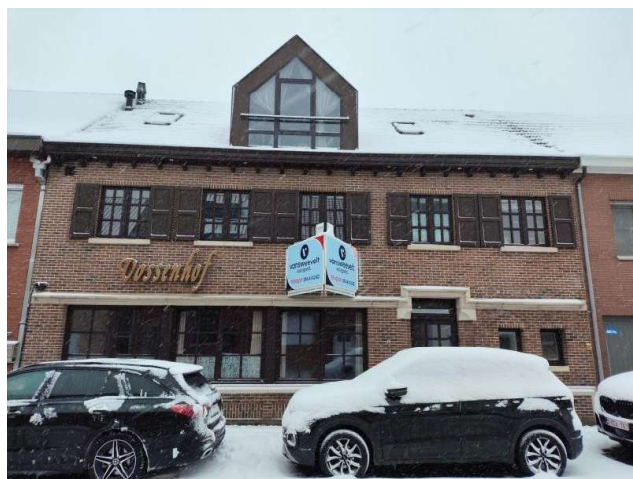
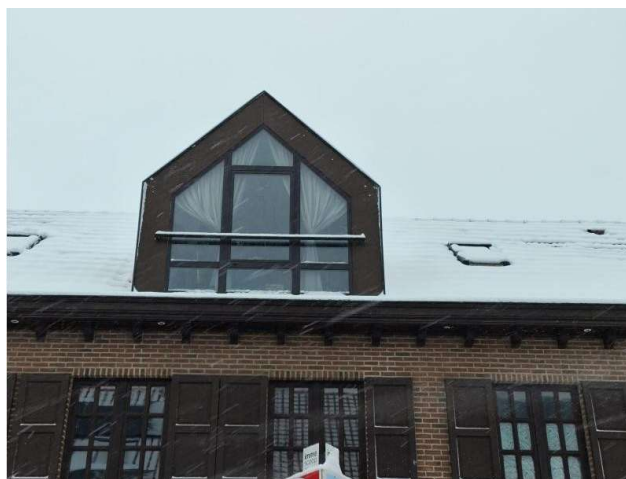
## Fiche 7: Dakbedekking

| Beschrijving | Notitie | Terug te vinden op plannen |
|---|---|---|
| Fiche 7: Dakbedekking | Het dak (gemeenschappelijk) grenst aan het te inspecteren appartement en dient volgens inspectieprotocol twee mee betrokken te worden bij de inspectie van het appartement.<br><br>Het schuine dak bestaat uit kleidakpannen, niet verdacht. | - |

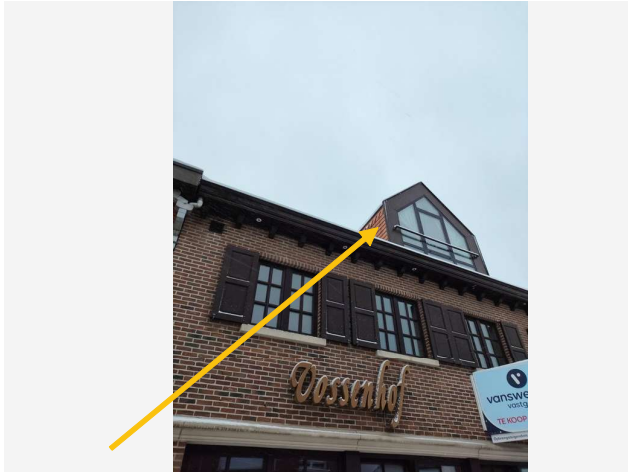
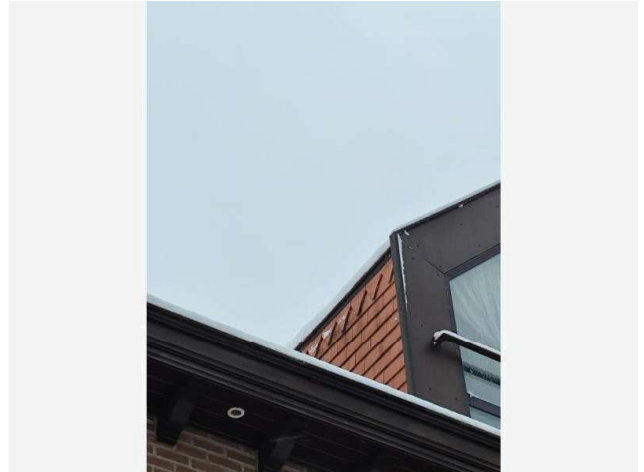
## Fiche 9: Leien - zijkant erker

| Fiche 9: Leien - zijkant erker | <p>De leien (gemeenschappelijk) grenzen aan het te inspecteren appartement en dienen volgens inspectieprotocol twee mee betrokken te worden bij de inspectie van het appartement.</p> <p>Deze leien zijn niet asbest verdacht.</p> | - |
